Catálogo do Acampamento Rondon II

Emergência: Conflito social - Refugiados venezuelanos

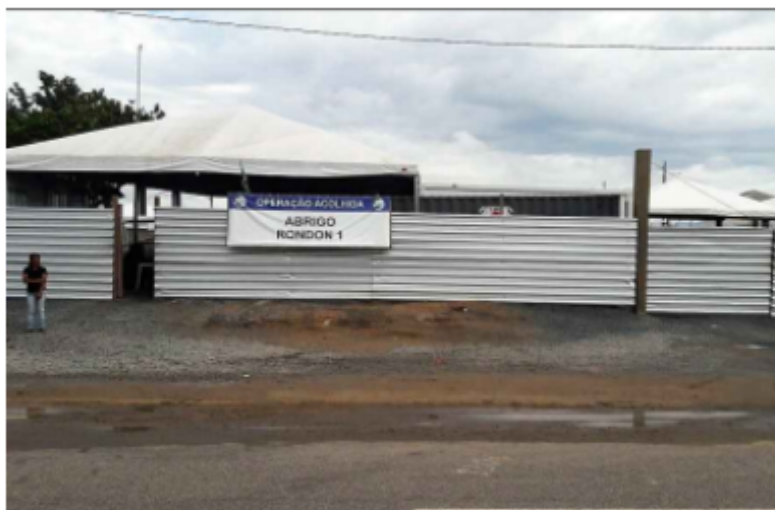
- **Área:** A área média é de 20.000 m²
- **Expansão:** Não há indício de expansão, entretanto aparenta ser maior que seu início, o campo é circundado por uma grade de isolamento, sendo ela um Muro para a segurança, com chapa metálica ondulada. Material leve, de fácil montagem e possibilita reuso.

Figura 2: foto exemplo do muro de segurança. Fonte: Carbonari (2021).

- **Bens e equipamentos humanitários:** Muro para a segurança, com chapa metálica ondulada. Material leve, de fácil montagem e possibilita reuso.

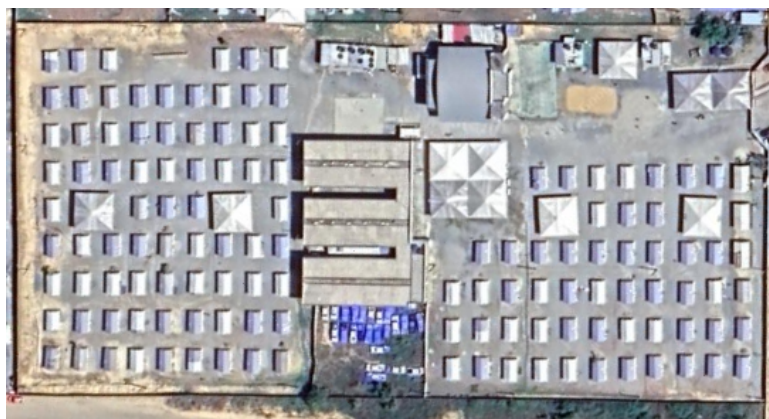
- **Layout do acampamento:** O acampamento conta com 130 moradias individuais provisórias (Better Shelter), além de 4 espaços de convívio multiuso em meio às casas, uma entrada à direita próximo à outras duas tendas que são a recepção e triagem rápida. Na parte inferior central há um estacionamento onde estacionam o veículo dos recursos para o acampamento. Há 15 containers do tipo ISO de 20 pés

com dimensões externas de 6,06 x 2,44 x 2,59 m (C x L x A) e pé-direito de 2,39m que é o padrão usado em todos os acampamentos da região, onde se alocam banheiros, depósito, administração, atendimento médico e outras funções não encontradas.

figura 3: foto do acampamento visto de cima. fonte: imagem retirada do Google Earth

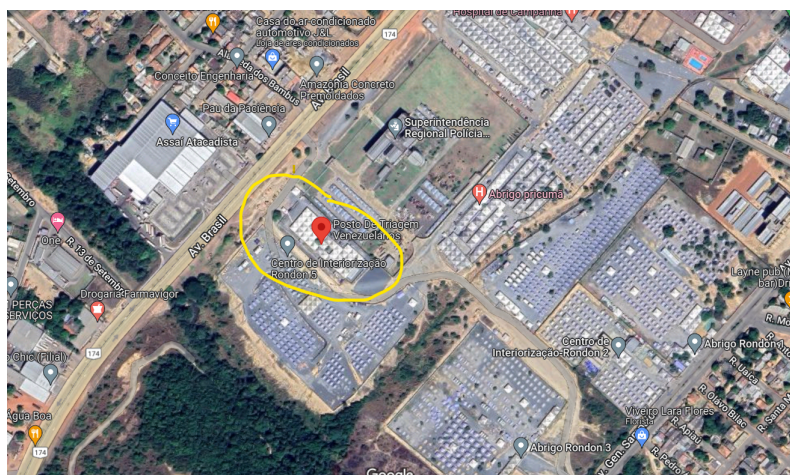
- **Quantidade:** Uma grande construção de recepção.
- **Área:** Tem uma área média de 8.800 m² contanto com estacionamento e apenas de edificação a área é de 4.000 m².
- **Dimensões:** A área construída possui dimensões de 40,65 m por 150,88 m.
- **Sistema Construtivo:** São grandes tendas piramidais de 10m por 10m feitas de barras metálicas de ferro tubular, peças que se encaixam com auxílio de parafusos de aço galvanizados e cobertura confeccionada em Lona emborrachada TD 1000. Impermeável, Anti fúngica, anti propagação de chamas, Anti térmica e Fixação da lona à estrutura férrea através de cordas e velcros. Com inclinação de 45%
- **Posição no acampamento:** Se encontra entre os acampamentos da cidade quase de forma central, à frente é visto uma espécie de comércio local com possivelmente vendedores venezuelanos que abrigam os acampamentos.

figura 5: vista de cima da localização da recepção e triagem fonte: google maps

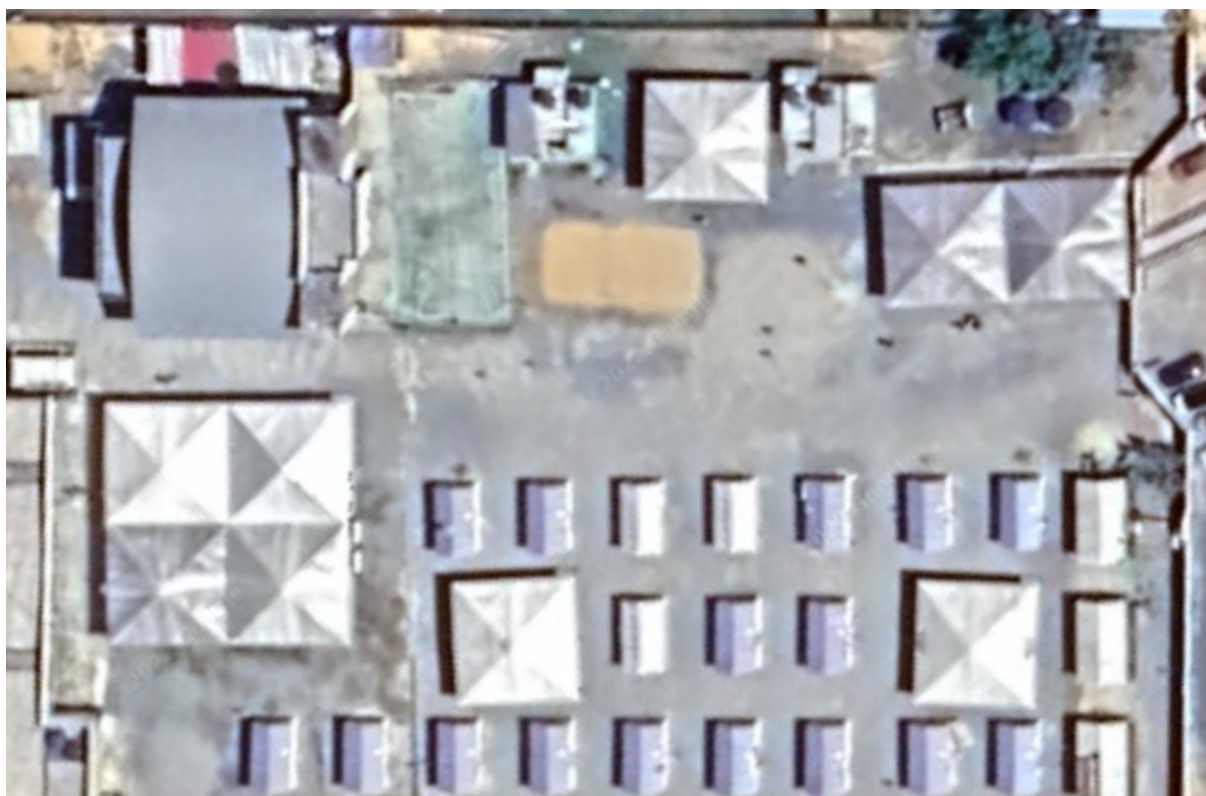
- **Descrição:** Há uma área no acampamento designada para esportes e recreação.
- **Quantidade:** 2 áreas.
- **Área:** 98m² - terra batida, 215 m²- pavimentado.

- **Dimensões:** 6,48 x 14,6 m - terra batida, 19,6 x 10,20m - pavimentado.
- **Sistema Construtivo:** Terra batida e pavimentado
- **Posição no acampamento:** Representado no canto superior do mapa, na área esquerda do acampamento.

Figura 7: localização das quadras. Fonte: google earth.

- **Bens e equipamentos humanitários:** Esse espaço não possui cobertura, carecendo de mobiliário.

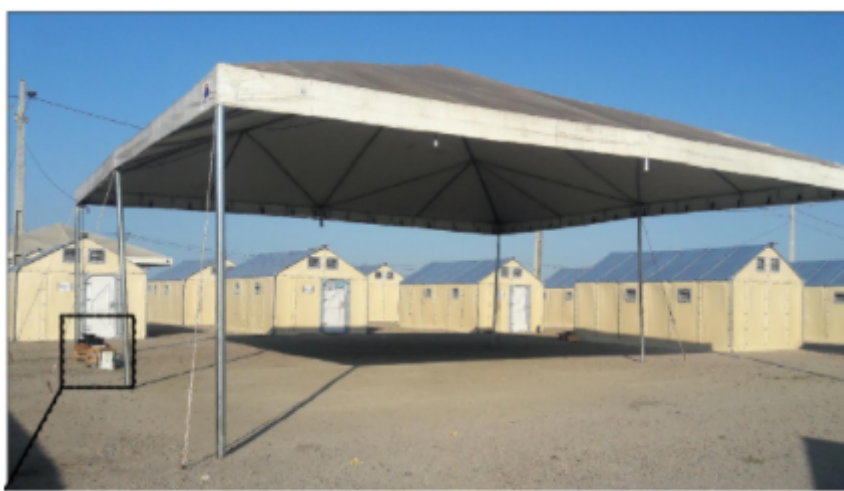
- **Sistema Construtivo:** As áreas comunitárias são cobertas por uma tenda piramidal (Overlay). A cobertura é de lona branca de alta resistência e anti-chamas, e apresenta uma inclinação de 42%. A estrutura é metálica, contando com pilares de aço galvanizado.

Figura 9: Área comunitária. Fonte: Carbonari (2021).>b>

- **Posição no acampamento:** No acampamento, estão localizadas em posições centrais em cada zona, sendo que os abrigos individuais estão dispostos ao redor dessas estruturas.
- **Importância:** As áreas comuns tem o intuito de integrar a comunidade, proporcionando atividades de lazer, oficinas e reuniões, entre outros. No entanto, foi

observado que estes espaços não estão sendo utilizados, devido a falta de conforto, o que prejudica essa integridade e compromete o propósito original do projeto.

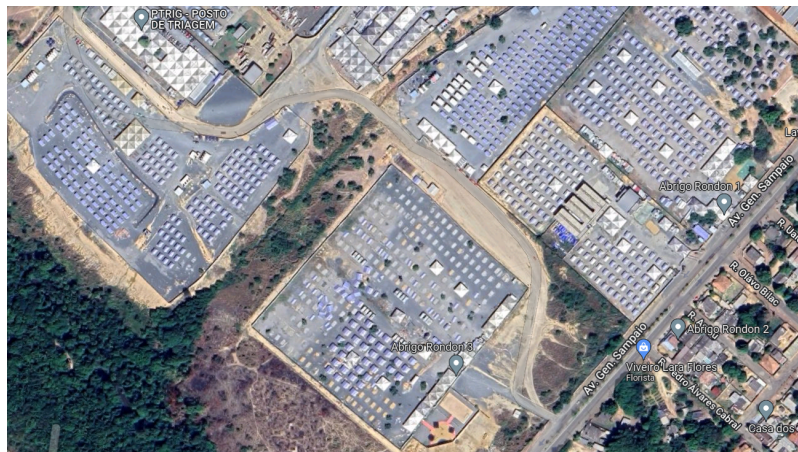
- **Acesso ao local**
 - **Vias de acesso (estado de conservação):** A entrada é pela Av. Gen. Sampaio no bairro Treze de Setembro, adentra-se por uma estrada de terra e assim ocorre o acesso para os acampamentos, em dias chuvosos há problemas para adentrar aos acampamentos.

Figura 10: entrada de terra nos acampamentos. Fonte: google maps

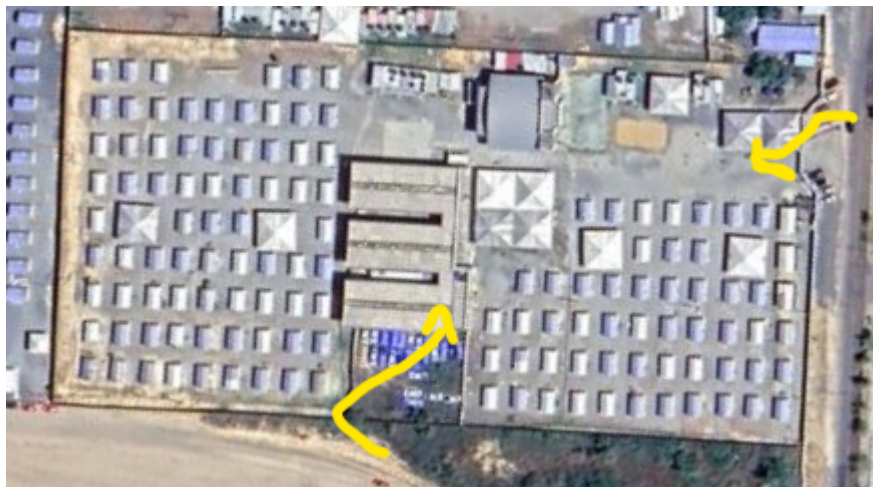
- **Entradas:** Há duas entradas, uma para pedestres na recepção e uma para carros e recursos no centro do acampamento.

Figura 11: entradas do acampamento. Fonte: google maps

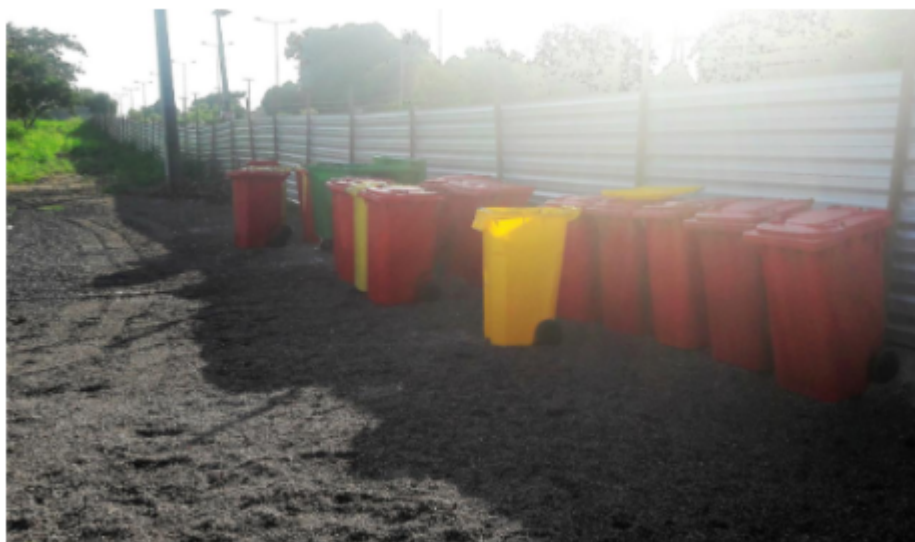
- **Esgoto sanitário:** Em termos de esgoto sanitário, o acampamento apresenta ligação com a rede de coleta de esgoto local.
- **Energia:** Não foram encontradas informações.
- **Resíduos sólidos:** Não foram encontradas informações.
- **Bens e equipamentos humanitários:** Contêineres de lixo, com material plástico. Material leve, baixo custo e possibilita reuso.

Figura 12: Exemplo de lixeiras. Fonte: Carbonari (2021).

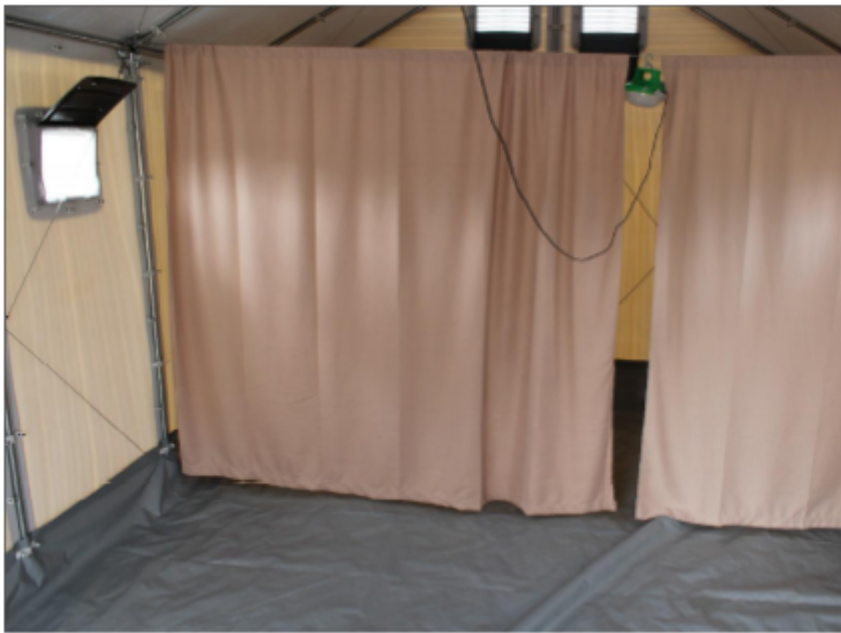
- **Quantidade:** 130 moradias individuais provisórias.
- **Bens e equipamentos humanitários:** Utilização de lonas e tecidos. Materiais leves, de baixo custo, ampla disponibilidade e possibilitam o reuso.

Figura 14: Interior das unidades de moradia. Fonte: Carbonari (2021).

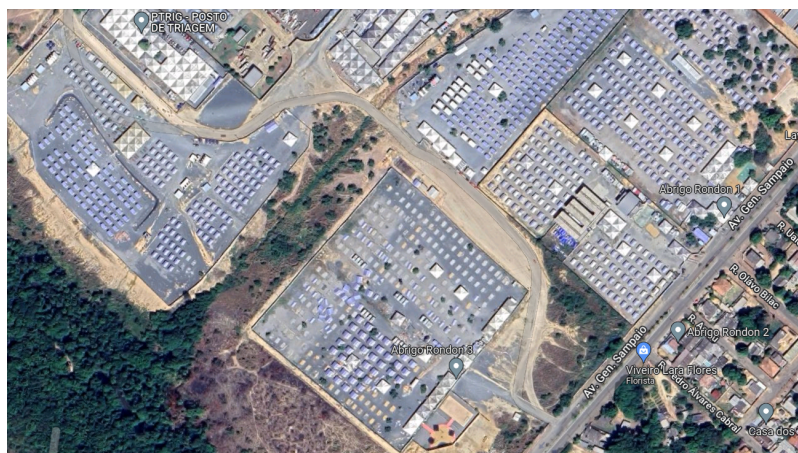
A entrada é pela Av. Gen. Sampaio no bairro Treze de Setembro, adentra-se por uma estrada de terra e assim ocorre o acesso para os acampamentos, em dias chuvosos há problemas para adentrar aos acampamentos.

Figura 16: entrada de terra nos acampamentos. Fonte: google maps
