Arquitetura Bioclimática: Avaliação Pós Ocupação (APO) em escola pública estadual

Bioclimatic architecture: Post-Occupational Assessment (APO) in existing high school

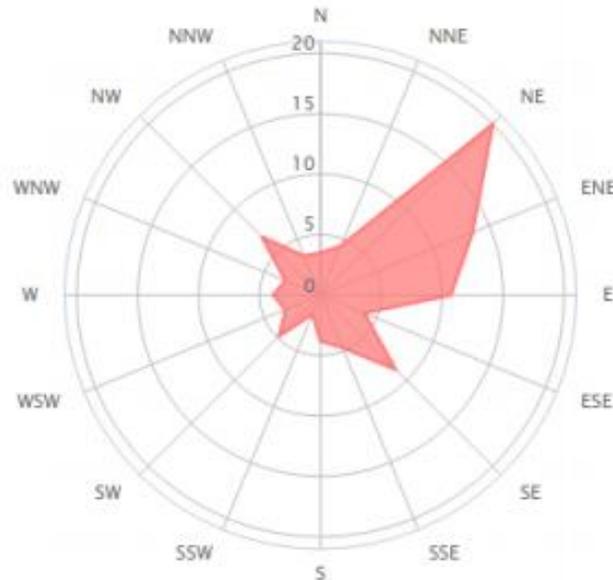
Conforme os dados da tabela, nota-se que a direção de vento predominante durante o ano é de Nordeste, tendo uma velocidade que varia entre 10km/h e 12km/h. Lamberts, Dutra e Pereira (2016) aconselham para a zona Bioclimática 2, na qual se encontra a edificação escolar em questão, fazer um estudo para aumentar a exposição às brisas do verão, e proteger dos ventos frios oriundos da direção Sul. Deve-se orientar corretamente no terreno e usar recursos aplicáveis à concepção da forma arquitetural.

Figura 2 - Distribuição da direção do vento (em %)
Fonte: Windfinder, previsões e medições

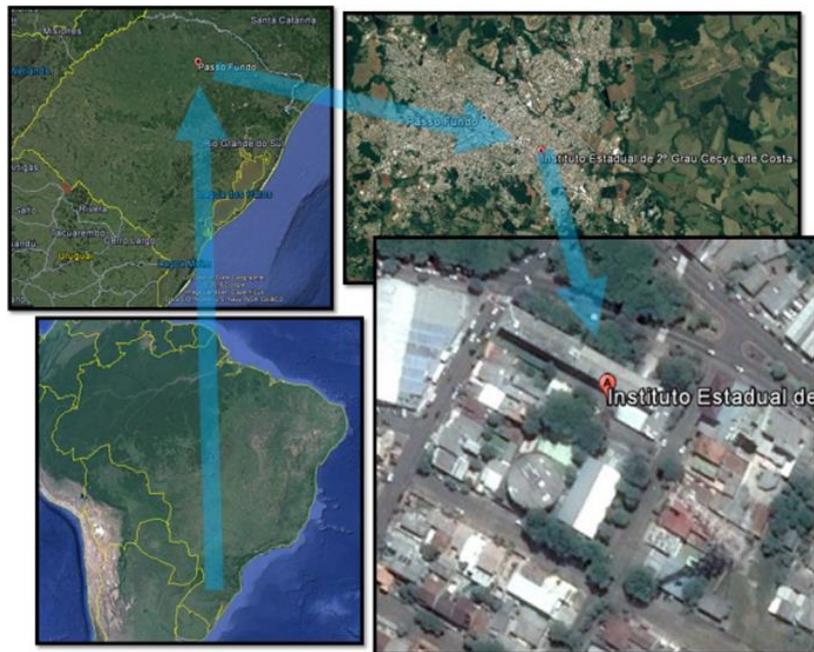
Figura 2: Localização, blocos e dependências Cecy Leite Costa (tracejado em vermelho, bloco educacional analisado)

Na figura 3, observa-se a delimitação do terreno no lote, e a proximidade do bloco onde foram realizadas as avaliações técnicas (em vermelho) com a avenida Presidente Vargas. Em laranja, estão as demais edificações, salas auxiliares, lancheria/bar, cobertura da quadra de futsal, e o popular “Redondão” onde ocorrem aulas de educação física no primeiro pavimento, e cursos técnicos noturnos nos demais pavimentos superiores. Algo marcante à primeira vista, são as massas verdes e a praça arborizada no canteiro em frente à instituição de ensino (figura 4). Na figura 5 é possível perceber algumas características internas comuns das salas analisadas, como as esquadrias, texturas e cores internas.

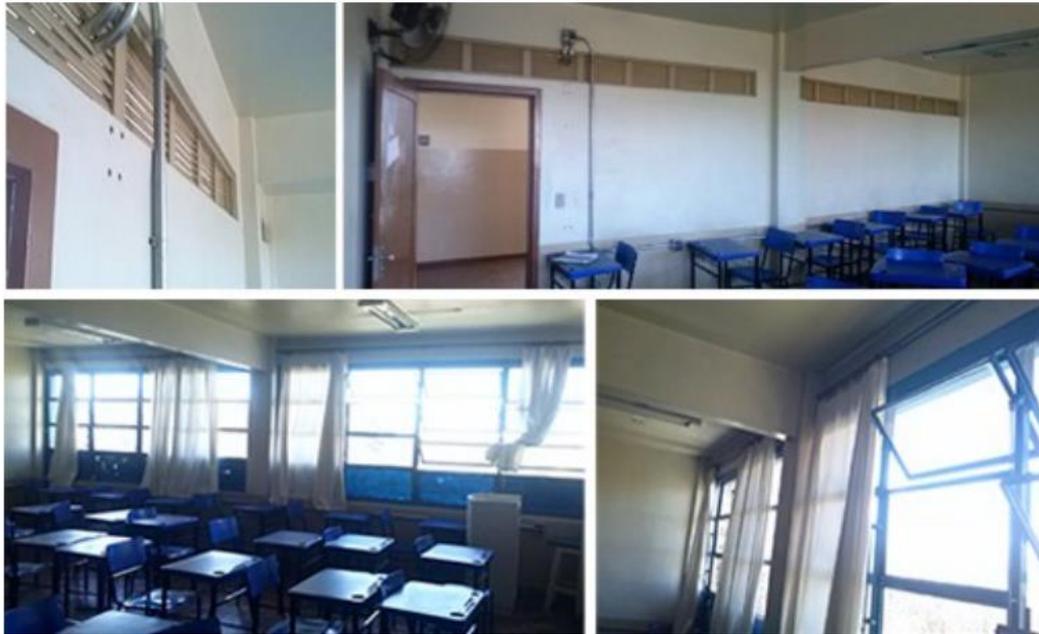
Figura 5: fotografias internas das salas analisadas
Fonte: elaborado pelos autores.

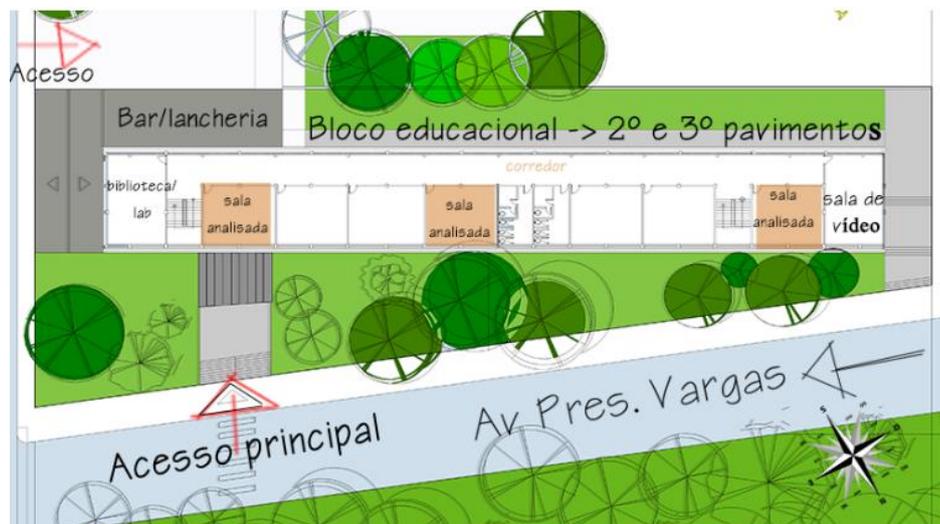
Após a análise in loco, foi notado que as salas de aula possuem uma configuração espacial retangular, repetida em todas as salas, a configuração dos segundo e terceiro pavimentos apenas se diferenciam por possuir na sala do canto leste, uma biblioteca e laboratório de informática, respectivamente.

Figura 6: configuração espacial repetida 2 e 3 pavimento (salas analisadas em laranja)
Fonte: elaborado pelos autores.

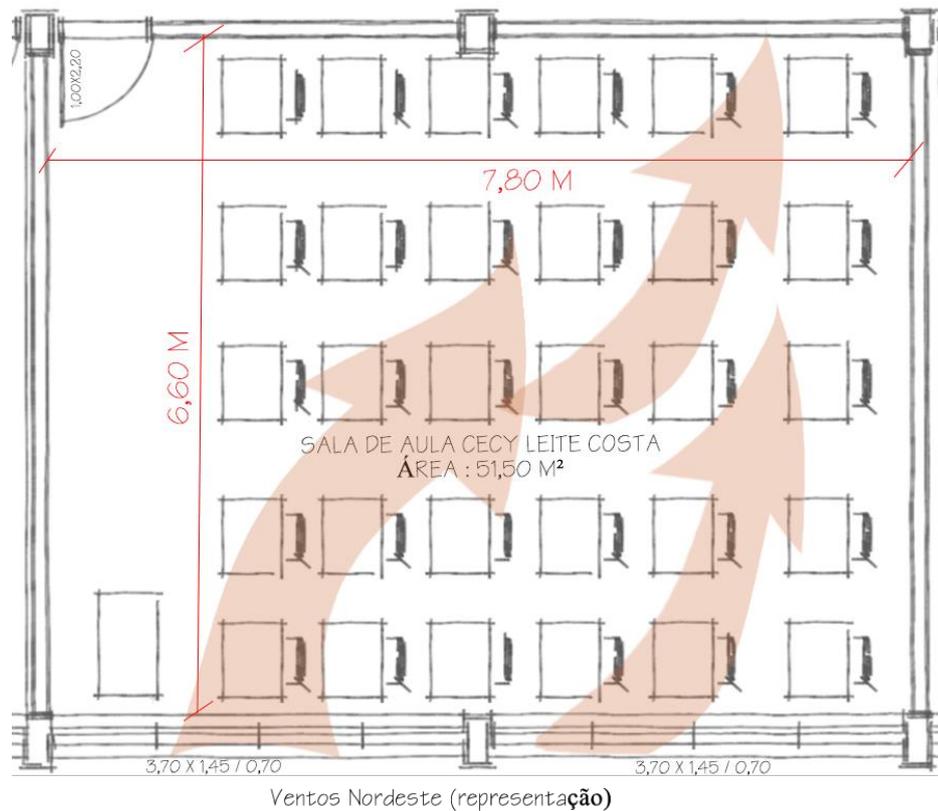
Figura 7: configuração retangular padronizada das salas de aula.
Fonte: elaborado pelos autores.

Nas figuras 7 e 8, foram representadas, após medição in loco, e utilização de softwares 3D, a tipologia espacial das salas de aula da escola Cecy, com dimensões reais, e representação dos ventos predominantes da região, salientando que, para que ocorra a

ventilação natural, é necessário que as esquadrias, dutos de ventilação, venezianas, tenham dimensões adequadas para que a pressão atmosférica possa fluir naturalmente.

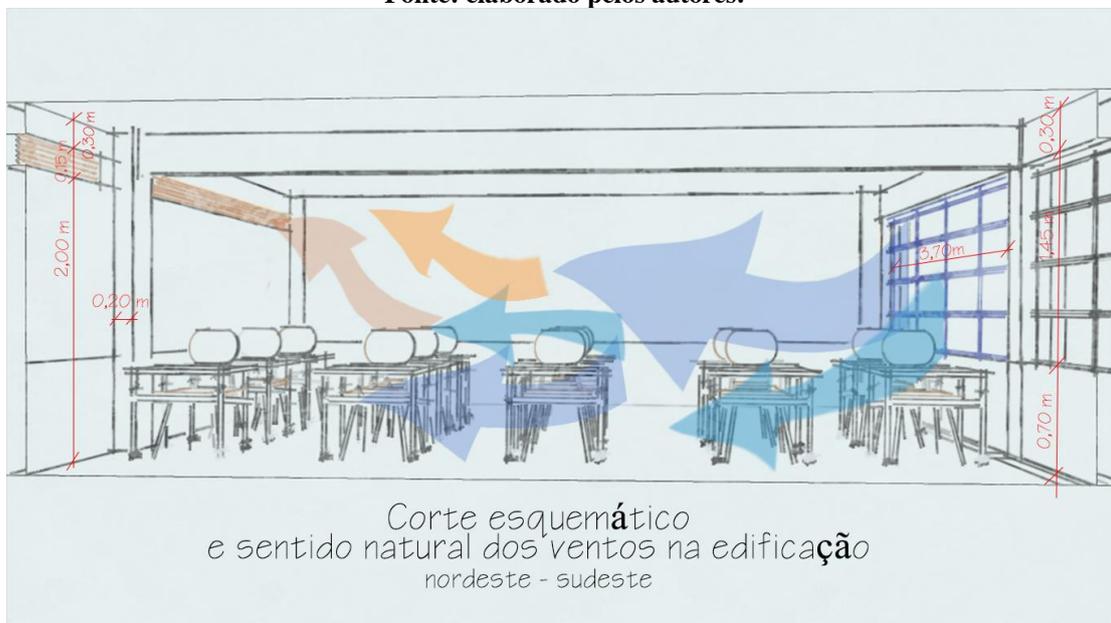
Figura 8: representação espacial da sala de aula.
Fonte: elaborado pelos autores.

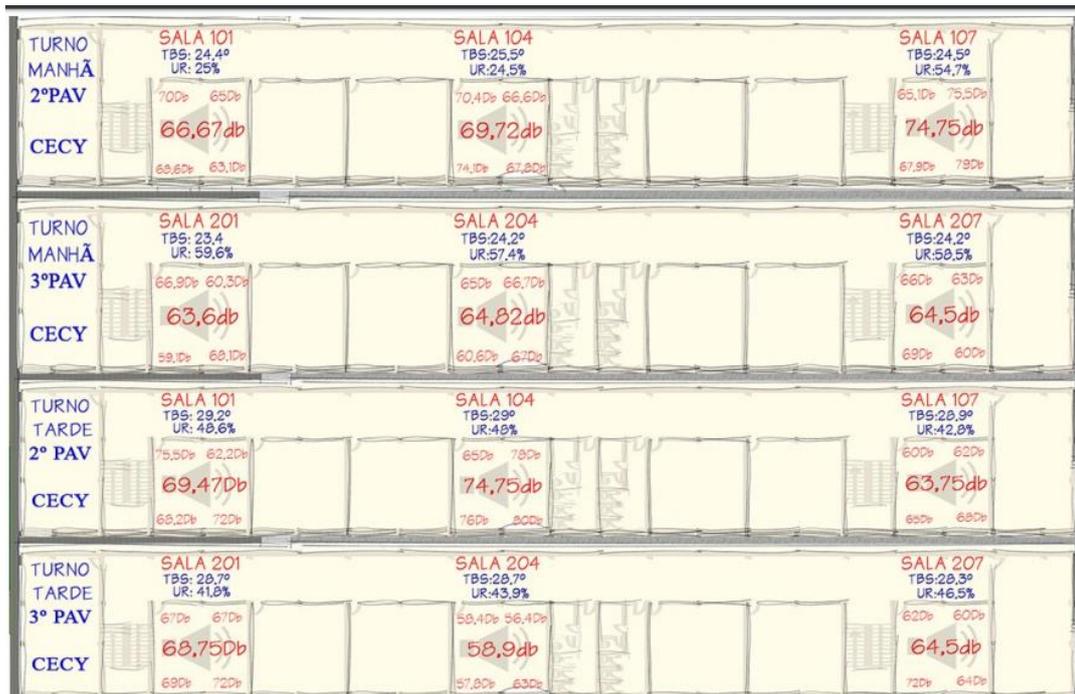
Na figura 8 são resumidos esquematicamente o nível de ruídos nos quatro cantos extremos das salas de aula, e em destaque no centro do desenho das salas, a média desses valores. A partir dos dados coletados in loco, ficou constatado que os níveis de ruído nas salas de aula em estudo ultrapassam os recomendados pelas normas, variando de 59 dB a 75dB. Também ficou nítido que os valores obtidos no segundo pavimento são maiores que os registrados no terceiro, evidenciando que a massa verde composta pelas árvores na fachada principal da escola não diminui suficientemente os ruídos provenientes da avenida Presidente Vargas, para se obter um ambiente confortável, sendo necessário levantar novas propostas de revestimento, como jardins verticais, por exemplo.

Figura 8: Dados relativos à acústica, temperatura e umidade das salas de aula.
Fonte: elaborado pelos autores.

Com relação ao conforto térmico, o psicrômetro digital registrou temperaturas internas do ar médias em torno de 24,36° e umidade relativa superior a 50% no período da manhã, horário onde a fachada principal recebe maior insolação por estar no sentido leste, e no período da tarde, a umidade se manteve com uma média de 45%.

Com relação ao fluxo de ar nos ambientes, em todas as salas de aula a velocidade dos ventos se manteve em 0,00 m/s, pois as janelas permaneceram fechadas em quase todos os períodos, por opção própria dos alunos, que alegaram sentir desconforto dos ventos nas cortinas. Porém, durante a análise nas salas de aulas 204 e 207 do terceiro pavimento, as janelas foram mantidas abertas, e a velocidade dos ventos continuaram constantes no valor de 0,00 m/s. A provável justificativa para este valor, é devido ao fato das aberturas internas nas salas de aula, que dão para o corredor, não serem suficientes para gerar um fluxo de ar mais adequado, além do posicionamento das salas de aula no terreno não ser favorável aos ventos predominantes. Portanto, a ventilação cruzada nas salas de aula está prejudicada nos períodos de verão, que é a recomendação mais importante das normas para a zona bioclimática 2.
