UNIVERSIDADE FEDERAL DE SANTA CATARINA
CENTRO TECNOLÓGICO
DEPARTAMENTO DE ENGENHARIA CIVIL
TRABALHO DE CONCLUSÃO DE CURSO

**PRODUTIVIDADE NA EXECUÇÃO DE REVESTIMENTO CERÂMICO DE PISO E
PAREDE: ESTUDO DE CASO EM UM EDIFÍCIO EM FLORIANÓPOLIS/SC**

Trabalho de Conclusão de Curso da Universidade
Federal de Santa Catarina para a obtenção do título
de Engenheiro Civil.

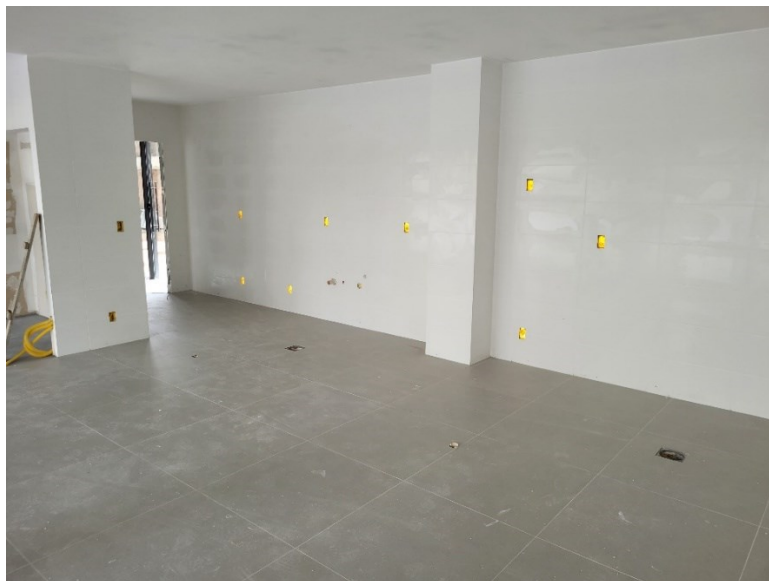
Figura 16 - Revestimento de parede e piso das lojas do térreo.

Para o assentamento do porcelanato 30x60 cm e do azulejo 10x20 cm foi utilizada a argamassa para cerâmicas internas ACI, para o porcelanato 80x80 cm interno foi utilizada a argamassa para porcelanato interno (ACII) e a porcelanato externa (ACIII) para o porcelanato 20x120 cm. Somente para o azulejo 10x20 cm não foi utilizada a dupla colagem.

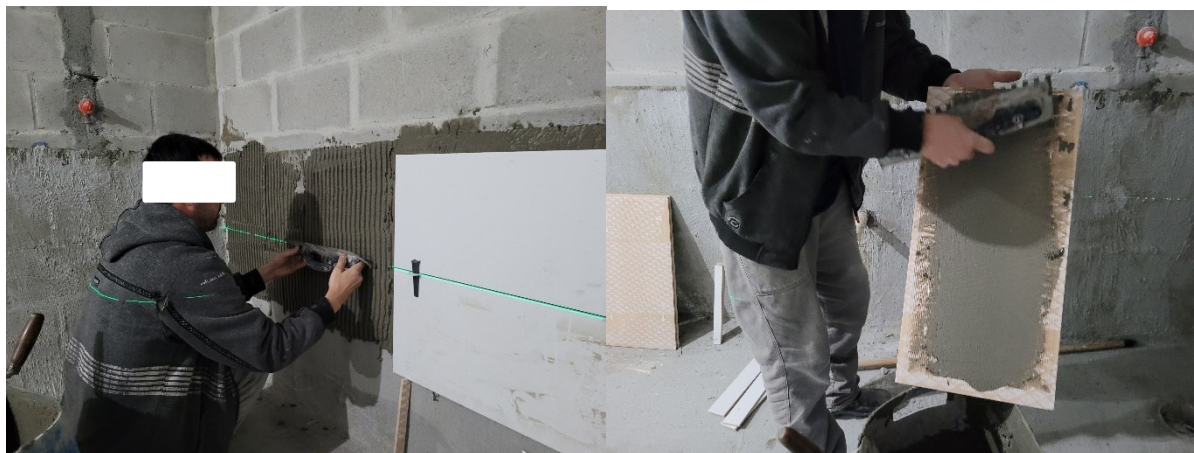
Figura 20 - Aplicação de argamassa em dupla colagem.

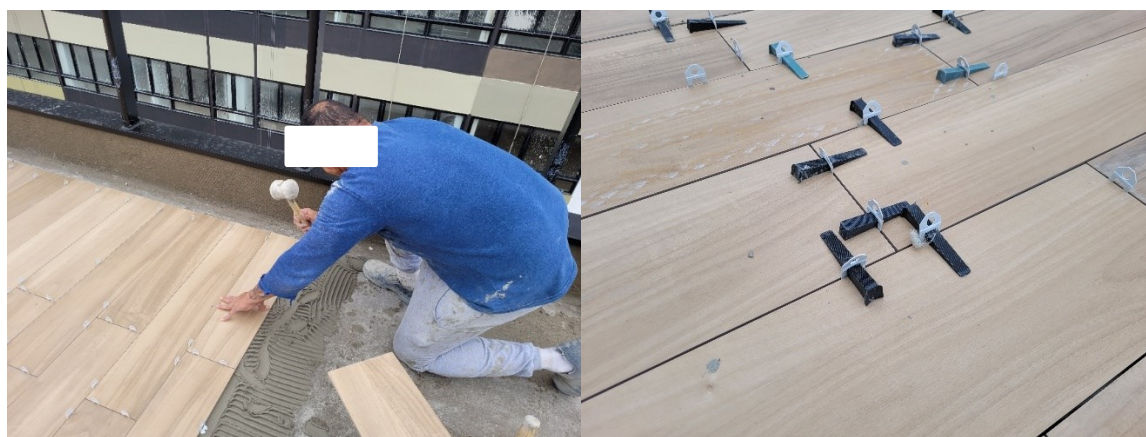
Figura 21 - Assentamento de placa cerâmica com niveladores de clipagem.

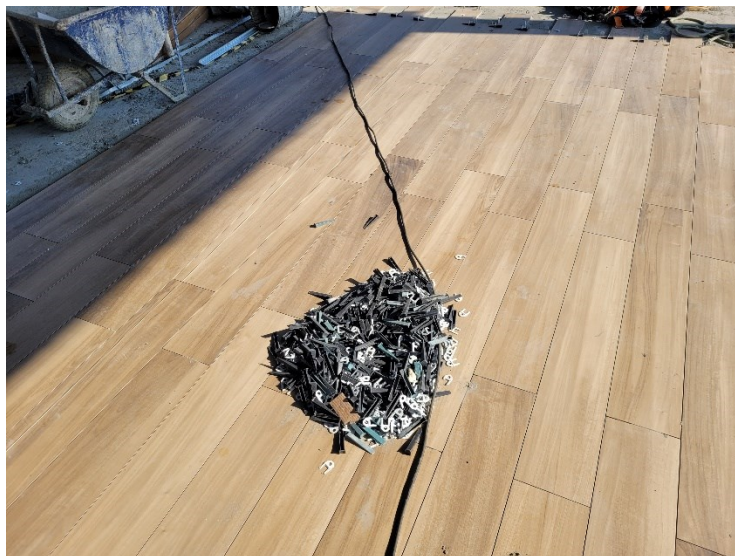
Figura 22 - Material empilhado após a limpeza final.

A limpeza do ambiente era feita na finalização de cada ambiente, retirando os restos de espaçadores, restos de materiais e lixo. O material recolhido era empilhado em um local no corredor para que fosse posteriormente descartado pela equipe de auxiliares da empreiteira de obras civis responsável pela limpeza da obra.

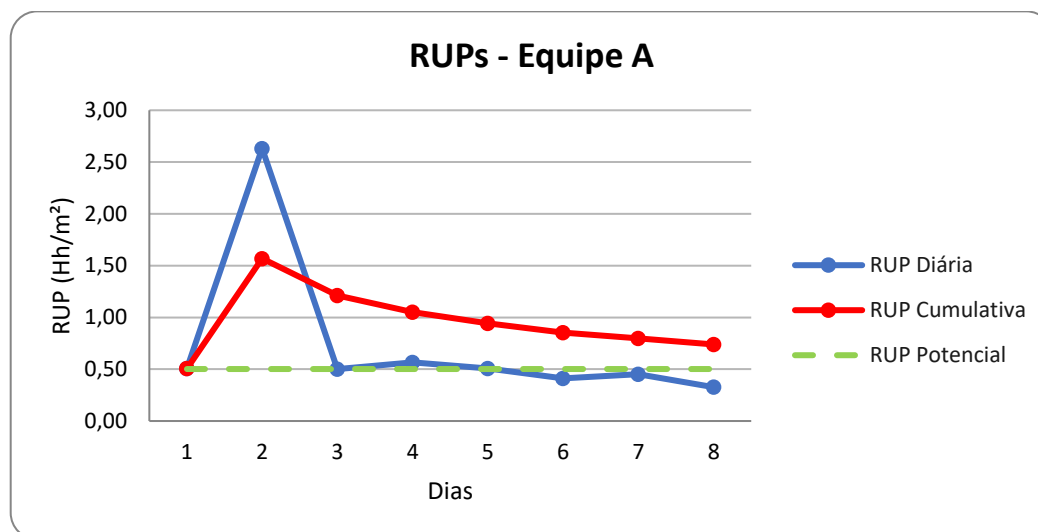
Figura 24 - Gráfico das RUPs referentes a equipe A.

É possível observar um comportamento de queda da RUP cumulativa a partir do segundo dia de trabalho, que foi elevada por este dia ruim. Apesar disso, a RUP cumulativa tem suas curvas mais suavizadas do que a RUP diária. Esse comportamento já foi explicado por Souza (2006), em que diz que a RUP cumulativa não tem tantos “picos” e “vales” e atenua as diferenças entre os bons e maus dias de produtividade ao ser juntados os dias anteriores.

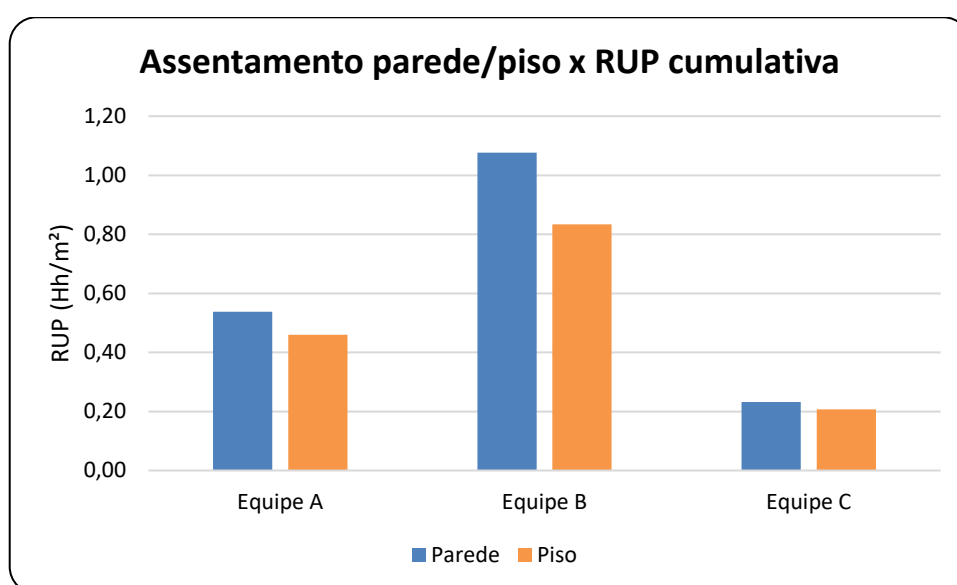
Figura 37 - Gráfico para análise da influência da RUP cumulativa com assentamento em parede ou piso.

É possível visualizar que a produtividade de piso é melhor que a de parede. Esse comportamento pode ser justificado principalmente pelo esforço demandado para aplicar argamassa de assentamento na parede, segurar a placa na vertical e subir em andaimes. É relevante também a quantidade maior de infraestruturas de elétrica e hidráulica na parede – que implica em recortes nas placas - em relação ao piso.
