**LEVANTAMENTO DE FATORES DE ATRASO EM OBRAS DE ALVENARIA  
ESTRUTURAL: UM ESTUDO DE CASO**

Trabalho Conclusão do Curso de Graduação em Engenharia de Produção Civil do Centro Tecnológico da Universidade Federal de Santa Catarina como requisito para a obtenção do título de Bacharel em Engenharia de Produção Civil

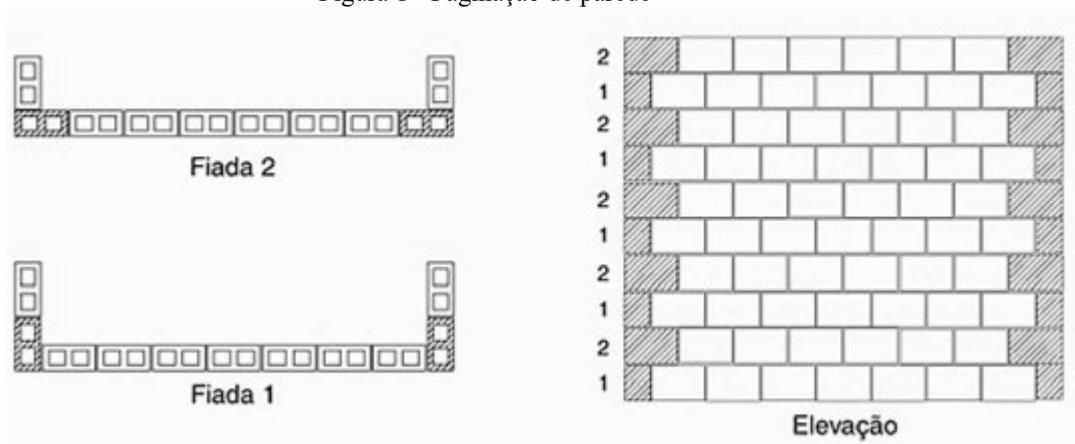
Figura 1 - Paginação de parede

Já as fiadas, nada mais são do que as camadas padrão das modulações. Em paredes simples, sem aberturas, intercala-se sucessivamente as modulações da primeira e segunda fiada, como apresentada na Figura 1 a seguir:

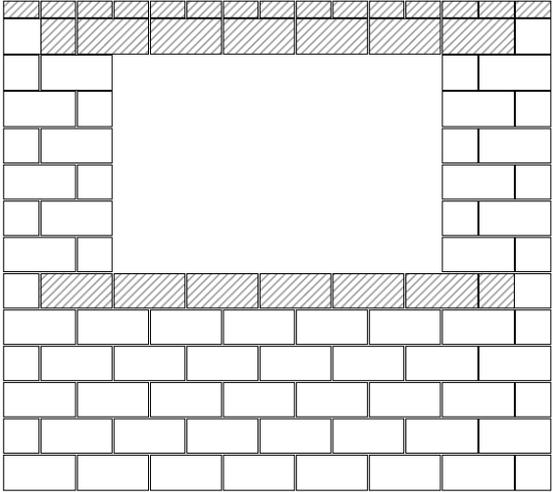
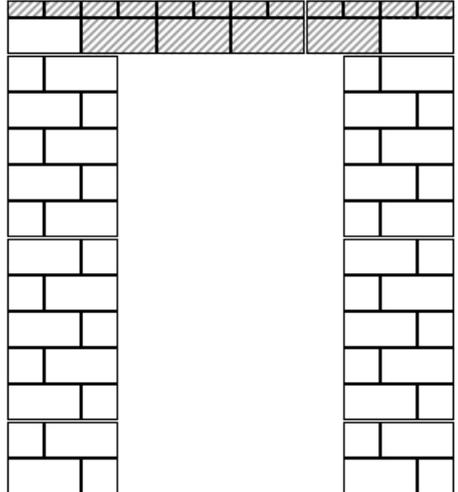
Quadro 3 - Exemplos de paginações

Já em paredes com aberturas, as paginações permitem identificar outros detalhes construtivos além da disposição dos blocos nas fiadas, como por exemplo, os locais e os blocos necessários que compõem as vergas, contravergas e cintas de amarração. Ver Quadro 3.

Parede com cinta de amarração e janela com verga e contraverga:	Parede com cinta de amarração e porta com verga:

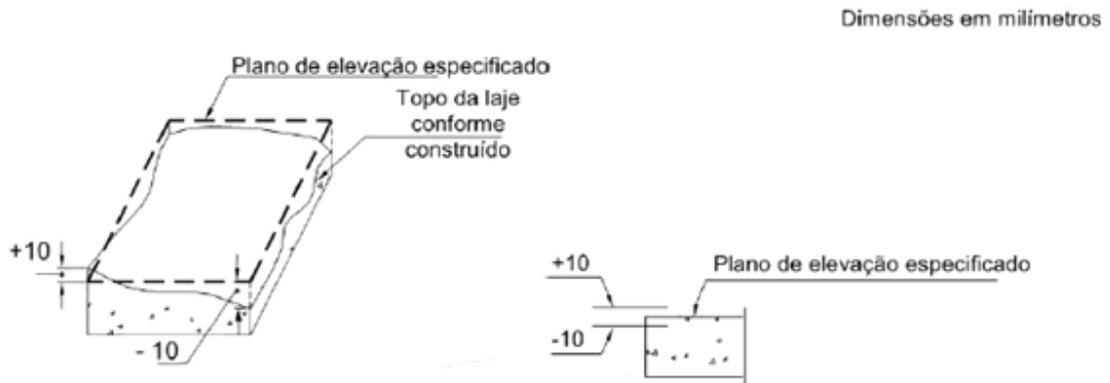
Figura 2 - Variação da superfície de apoio da alvenaria

- **Marcação:** É a etapa caracterizada por definir os pontos exatos de localização dos blocos da primeira fiada de alvenaria sobre a laje, e segundo a ABNT NBR 16868-2:2020, esta etapa é responsável por influenciar na precisão geométrica do conjunto de paredes que serão elevadas. Manzione (2004) destaca que um dos primeiros passos da marcação é a verificação da variação de nível da laje, e a norma supracitada complementa que esta diferença não pode ultrapassar 1 cm, conforme ilustrado na Figura 2:

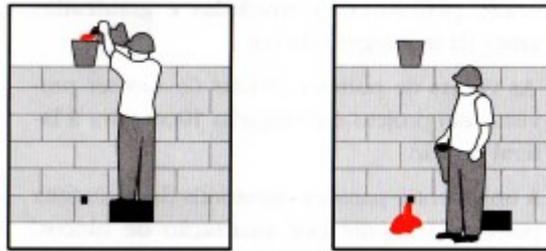
Figura 3 - Grauteamento vertical

Prudêncio Jr., de Oliveira e Bedin (2002) ressalta que em caso de grauteamentos verticais, como os localizados em pontos de amarração entre paredes, essa atividade é realizada em duas etapas: primeiramente, após a conclusão da sexta ou sétima fiada, e por fim, imediatamente antes do assentamento das canaletas da cinta de amarração. Essa divisão é proveniente de uma recomendação oriunda da NBR 16868-2:2020, em que cita que a altura máxima de lançamento do graute deve ser de 1,60 m.

A Figura 3 acima ilustra outra exigência da norma supracitada, que é a necessidade da criação de aberturas na base dos pontos a serem grauteados, para que as cavidades dos pontos de graute possam ser limpas antes da realização dessa atividade.

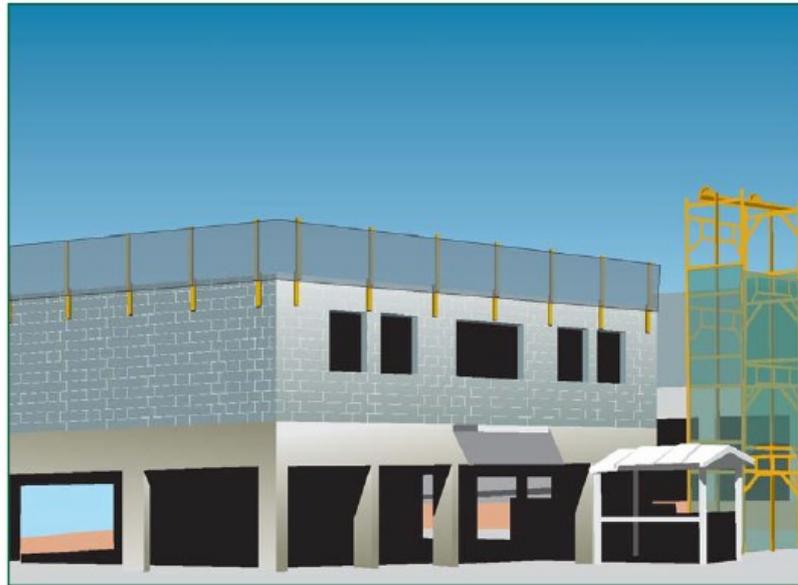
Figura 4 - Exemplo de proteção de periferia

Por fim, é de extrema importância garantir a segurança dos profissionais responsáveis por executar a alvenaria estrutural em canteiro de obra. Para que a execução da alvenaria ocorra sem riscos, deve-se prever a necessidade de fornecer equipamentos de proteção coletiva, como proteções de periferia. Tal tipo de estrutura permite que os funcionários façam a marcação e a segunda etapa da elevação sem correr risco de queda. Ver Figura 4.

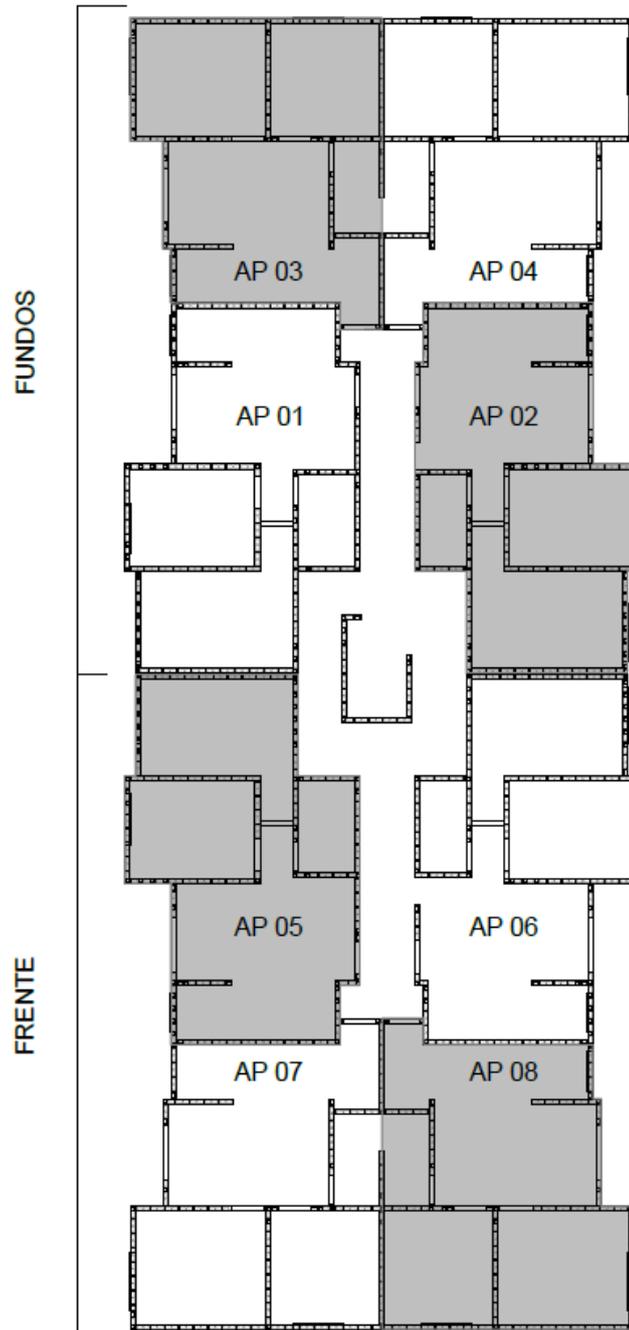
Figura 13 - Croqui esquemático de um pavimento

Como ilustra a imagem, cada pavimento é composto por oito apartamentos, logo, cada empresa passou a executar a alvenaria de quatro apartamentos por pavimento. Ao longo do período analisado, as frentes de serviço para as duas empresas ficaram conforme é ilustrado no Quadro 14.

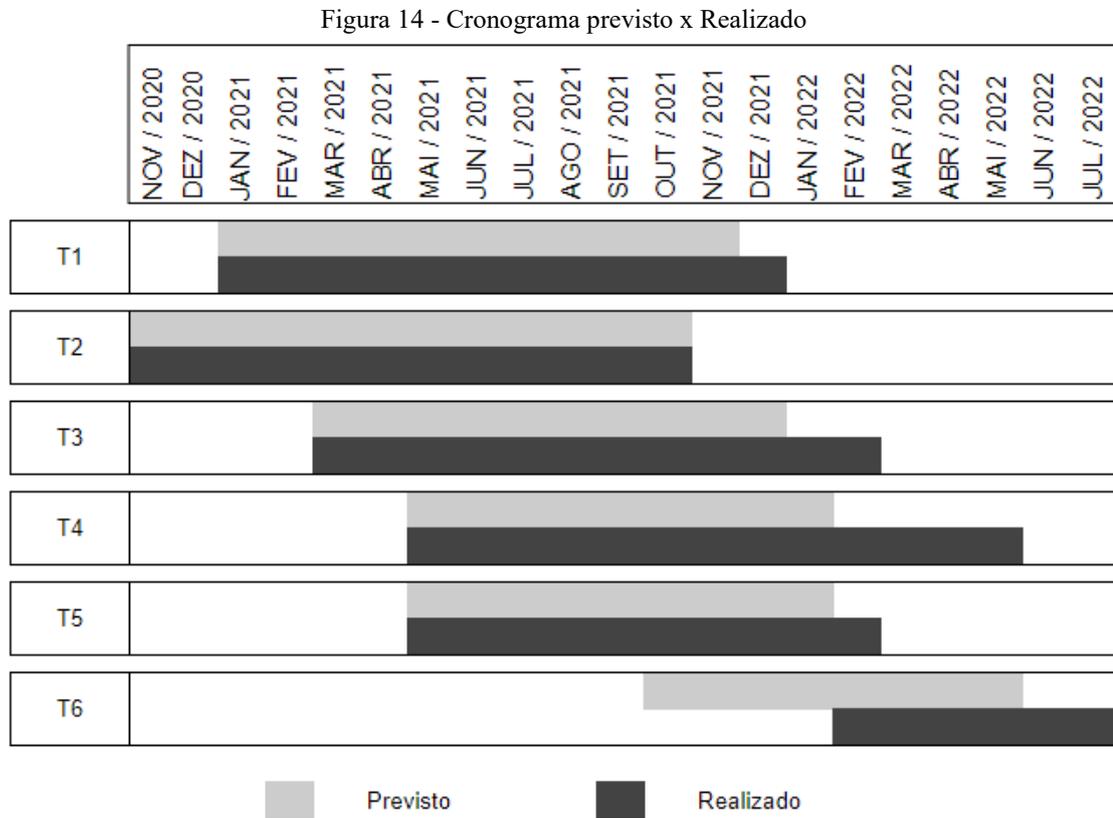
qualidade esperada. Essa discrepância no tempo de duração das atividades pode ser observada através do diagrama de Gantt apresentado na Figura 14:

Como pode-se observar, o prédio 6 ainda está sendo executado no momento da elaboração deste trabalho e todos os prédios tiveram atraso na conclusão da alvenaria estrutural, exceto o prédio 2. É possível observar-se também que o prédio de número 4 foi o que mais teve atraso, mesmo tendo sido este o prédio em que a segunda empreiteira começou a atuar, contrariando a expectativa de que a contratação de mais uma empreiteira de mão de obra de alvenaria estrutural pudesse colaborar com o cumprimento do cronograma da obra.

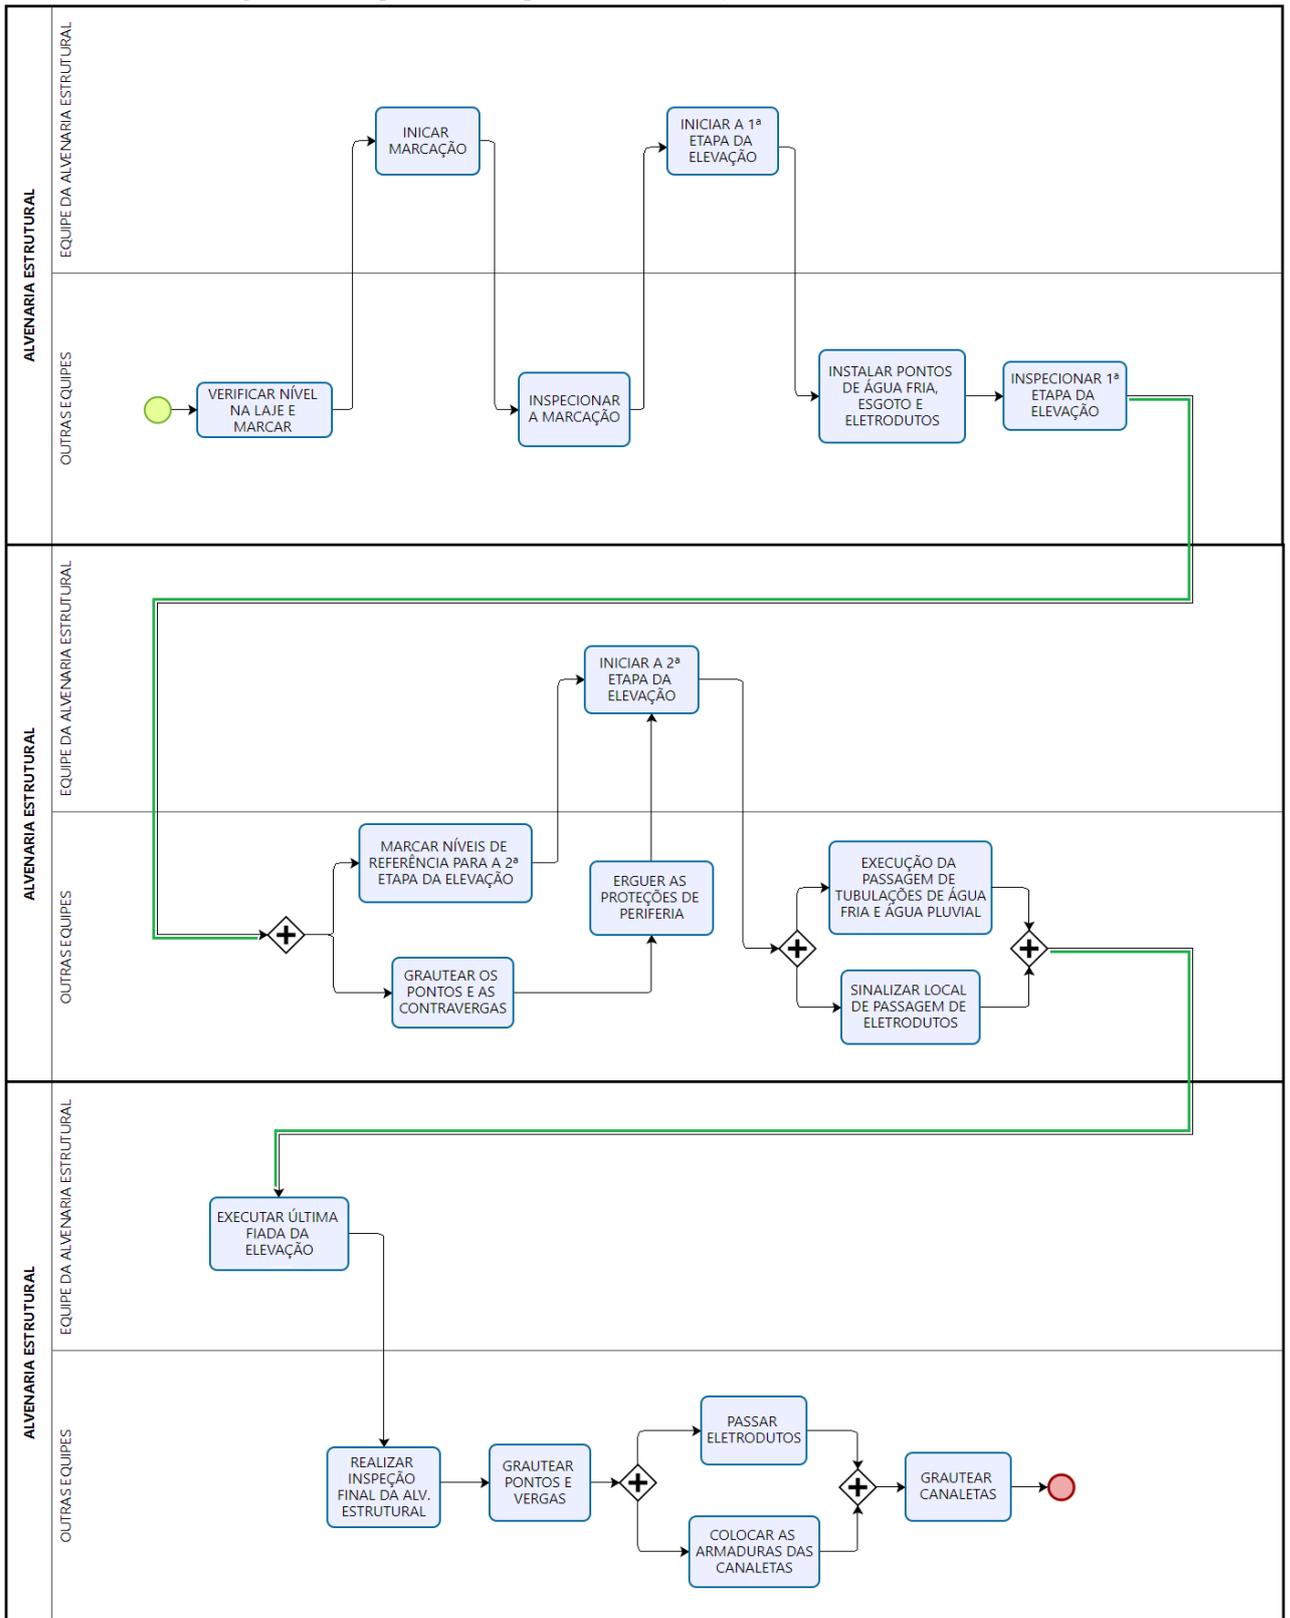
Figura 15 - Mapeamento do processo de execução da alvenaria estrutural

O mapeamento de processo foi montado pela própria autora através da BPMN, por meio do software *Bizagi* e pode ser conferido na Figura 15:

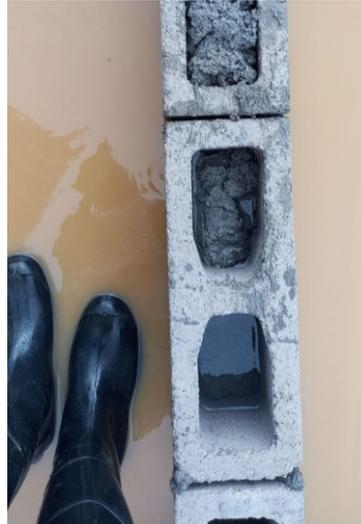
Figura 17 - Primeira fiada de blocos submersa em água da chuva

Por fim, o acúmulo de água no terreno do empreendimento foi responsável por atrasar as etapas de execução dos pavimentos de subsolo, como ilustra a fotografia a seguir:

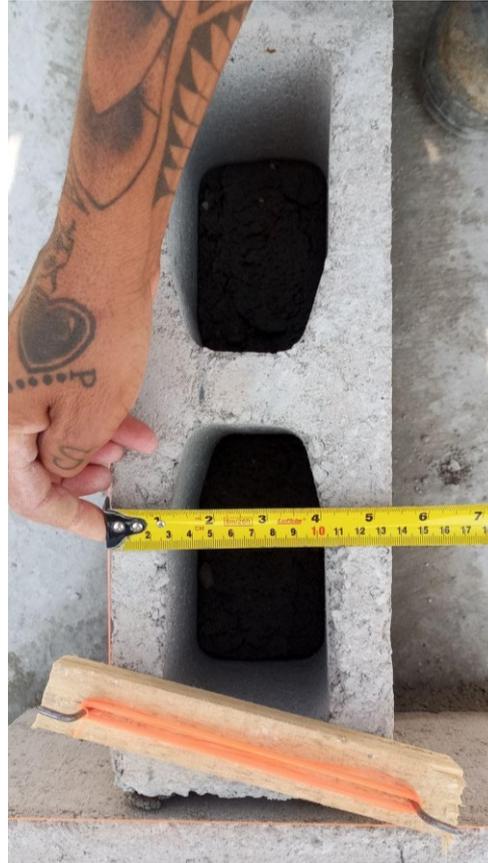
Figura 22 - Bloco de concreto com 0,5cm a menos de espessura

Já na Figura 22 é possível verificar que a largura do bloco, que deveria ser de 14 cm está 0,5 cm menor, ou seja, novamente o defeito do bloco é da mesma dimensão que a tolerância permitida na alvenaria estrutural.

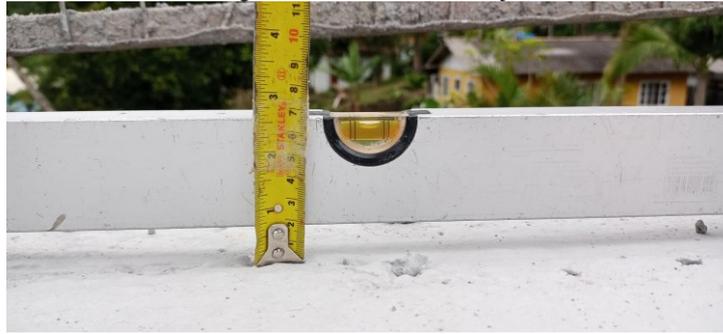
Figura 23 - Desnível em laje

Além dessa cobrança a mais, os entrevistados relataram a insatisfação com a diferença de tolerância para a alvenaria estrutural quando comparada a outros serviços. Na obra em questão, encontrou-se por diversas vezes muitos problemas com nivelamento das lajes, fazendo com que os bloqueiros tivessem que se adaptar a variações de nível de laje acima do previsto na NBR 16868-2:2020, que é de 1 cm. Porém na realidade encontrou-se diferenças superiores a isso, como ilustrado na Figura 23.

Tal dependência torna-se bastante danosa quando se trata da alvenaria estrutural, pois conforme afirmado durante a entrevista pelos bloqueiros, há uma discrepância muito grande entre o nível de exigência aplicado às tolerâncias para a alvenaria estrutural quando comparadas às outras frentes de serviço. Conforme verificado por Cruz, Santos e Mendes (2018), a conclusão de trabalhos prévios é o quinto fator que mais gera atraso nas obras, e seu impacto negativo é bastante frequente na obra estudada, vide as evidências a respeito da necessidade de cortar os blocos de concreto para a realização de uma marcação em uma laje com 4 cm de desnível.

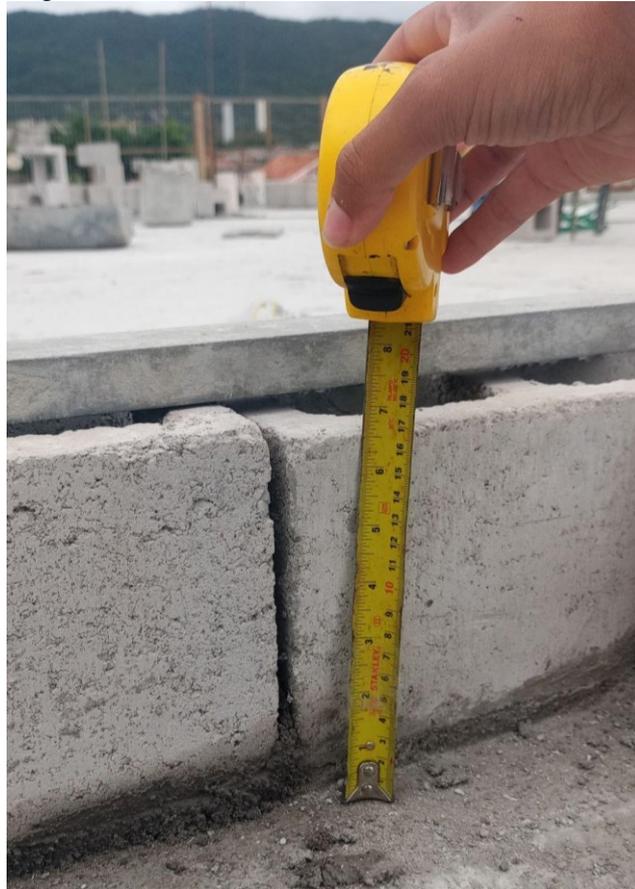
Figura 24 - Primeira fiada assentada com blocos cortados

Na realização da concretagem da laje em concreto maciço que separa o pavimento de áreas comuns do último prédio dos demais pavimentos em alvenaria, os desníveis foram maiores ainda, chegando a 4 cm. O relevo gerado no meio da laje fez com que a equipe técnica tomasse a decisão de cortar os blocos da primeira fiada nessa região, para que o nível da elevação da parede não fosse prejudicado. O resultado ilustra-se na Figura 24 e 25:
