## **Voçorocas na área urbana de Manaus e alternativas de contenção**

### ***Gullies in the urban area of Manaus and containment alternatives***

**Jussara Socorro Cury Maciel, doutora, Serviço Geológico do Brasil - CPRM.**

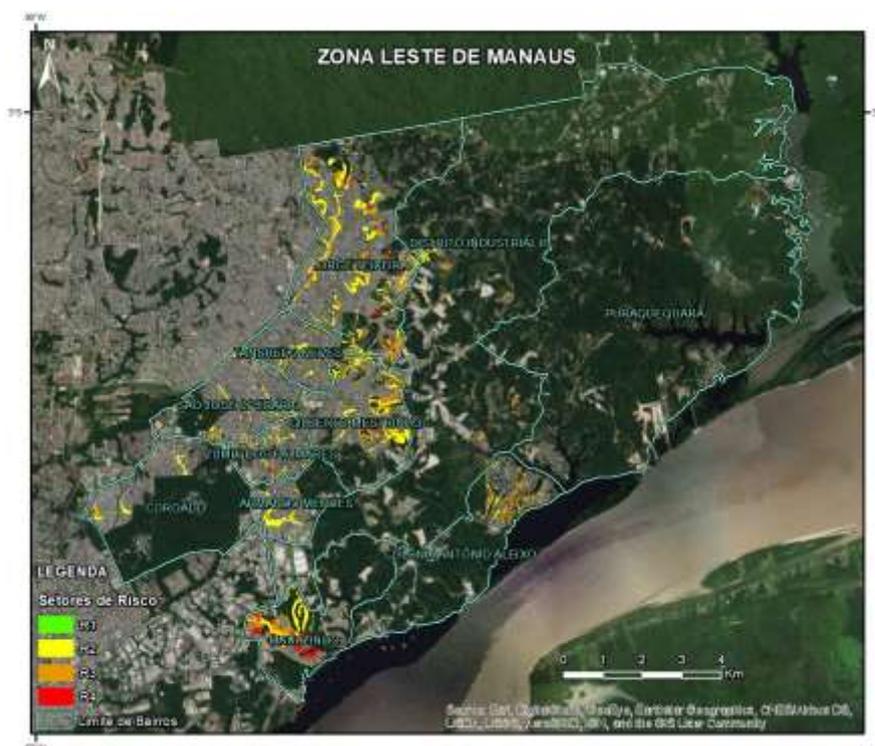
Figura 1: Áreas de Risco Zona Leste de Manaus. Fonte: CPRM, 2019.

Esta pesquisa tomou por base o mapeamento de risco realizado pelo Serviço Geológico do Brasil – SGB/CPRM, realizado em 2019. De acordo com o mapeamento, a Zona Leste é formada pelos bairros Armando Mendes, Colônia Antônio Aleixo, Coroado, Distrito Industrial II, Gilberto Mestrinho, Jorge Teixeira, Mauazinho, Puraquequara, São José Operário, Tancredo Neves e Zumbi (Figura 1).

O mapeamento mostra que na Zona Leste, um dos bairros mais problemáticos é o Jorge Teixeira, onde foram identificados 147 setores de risco geológico, sendo 72 setores classificados como Risco Médio (R2), 49 setores como Risco Alto (R3) e 26 setores como Risco muito alto (R4). Tais setores envolvem aproximadamente 6.313 imóveis, portanto é possível estimar 22.726 pessoas estejam vivendo em área de risco. Conforme a legenda (Figura 1), a classificação do grau de risco pode ser verificada no Quadro 2.

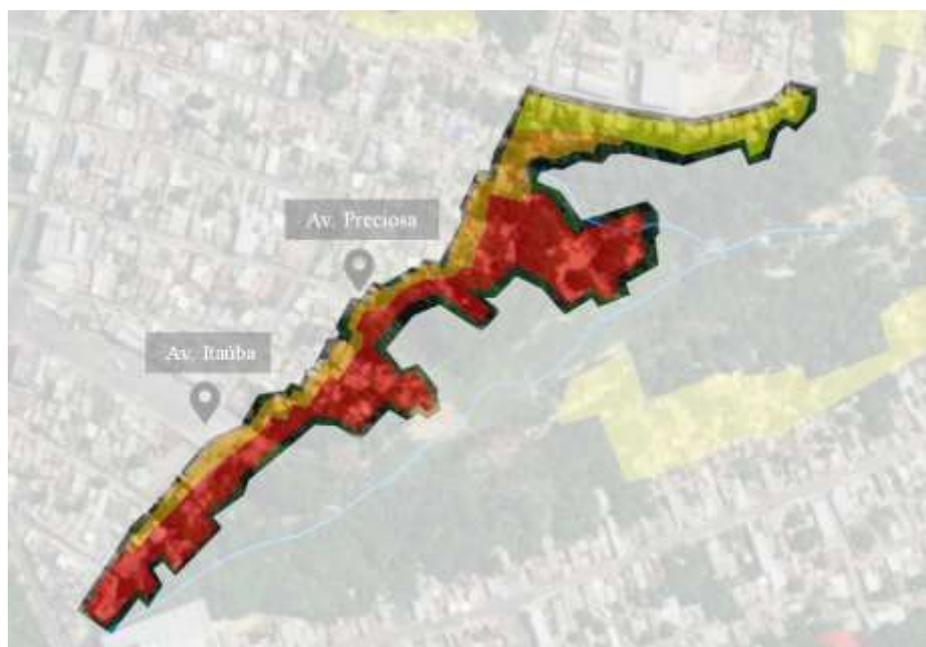
Figura 2: Mapeamento das áreas de Risco dos pontos da pesquisa. Fonte: CPRM, 2019 (Adaptado).

A voçoroca localizada no final do arruamento da Avenida Itaúba, principal avenida do Bairro Jorge Teixeira, está em área classificada como risco alto (R3) e risco muito alto (R4). Em 2013 os imóveis que estavam situados em áreas de risco muito alto, foram retirados.

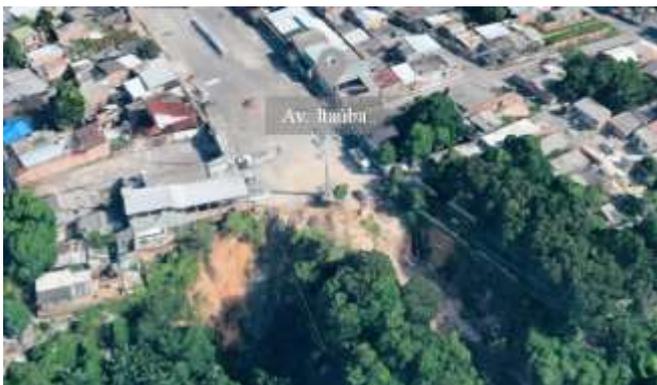
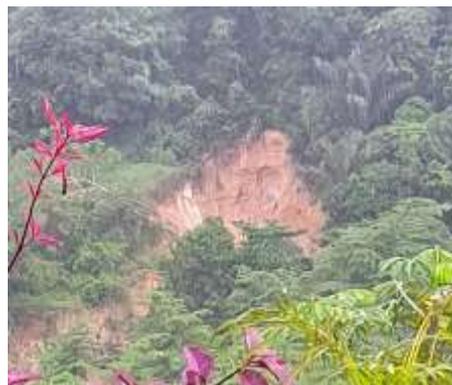
Figura 3: Voçoroca localizada no final da Avenida Itaúba, 2021. Fonte: Google Earth e acervo pessoal.

Conforme imagem via *Google Earth Pro* (figura 3), é possível observar que o processo erosivo continua ativo. Segundo Vidal (2015), as incisões erosivas surgem e evoluem no final de avenidas secundárias perpendiculares aos principais eixos viários destes bairros, no segmento médio e/ou inferior de vertentes convexas, nas quais há expressiva convergência de fluxo de água pluviais.

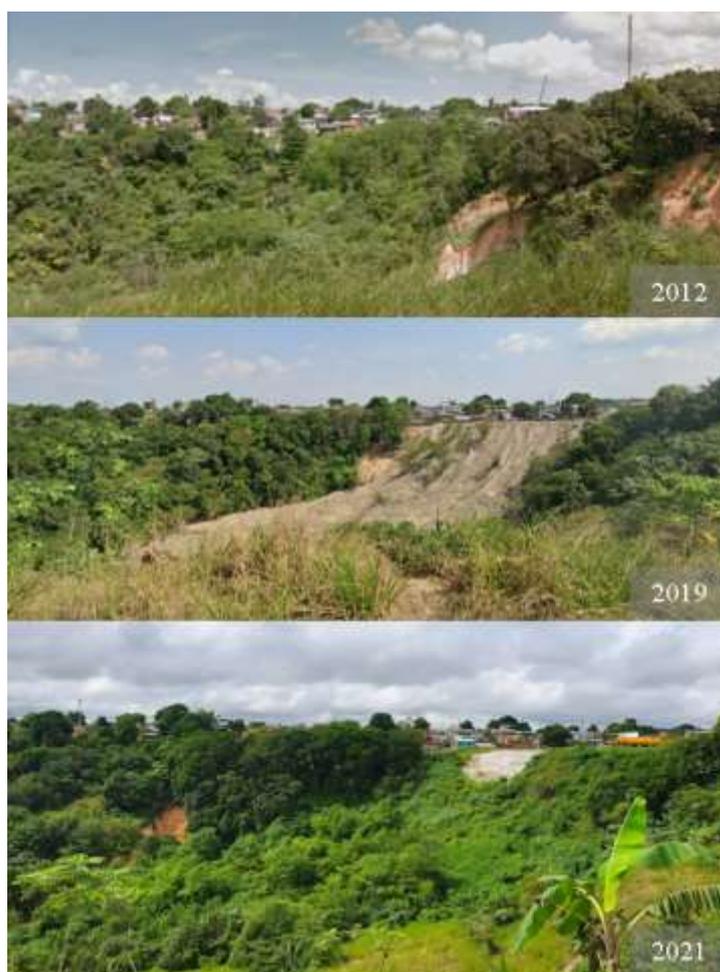
Figura 4: Rua Jucá, Bairro Jorge Teixeira, Zona Leste de Manaus. Fonte: Google Earth e Acervo Pessoal, 2021.

Em relação à voçoroca localizada na Rua Jucá (figura 4), é possível perceber que com o passar do tempo, durante o processo erosivo, houve uma obra de aterramento e atualmente há uma pequena intervenção de contenção. Apesar da presença de vegetação no entorno, indicando possível estabilidade, o local foi mapeado como área de risco alto (R3) pela CPRM.

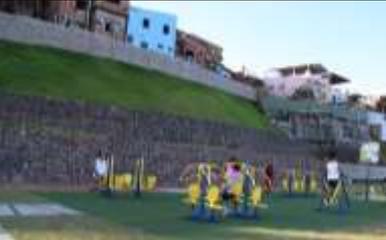
Gabião	Ajustado ao local, instalação escalonada. Pode adaptar rede de drenagem. O peso da estrutura pode garantir estabilidade para o conjunto.	Ausência de pedreiras na cidade e dificuldade para liberação de extração do material.

São estruturas construídas pela superposição de gaiolas prismáticas de arame galvanizado cheias de pedras com diâmetro mínimo superior à abertura da malha da gaiola. Suas principais características são a flexibilidade (acomodam-se bem a recalques diferenciais) e a permeabilidade. O preenchimento com pedras é feito mecanicamente no local, após a disposição da gaiola (Neiva *et al* 2014).

A montagem do gabião pode ser usada em encostas com declives acentuados e fornecem uma forte parede de retenção para proteção contra a erosão do solo. Oferecem certa proteção superficial e estrutural, semelhantes à gaiolas cheias de pedras, britas ou seixo que são empilhadas na face do talude, facilitando a drenagem.

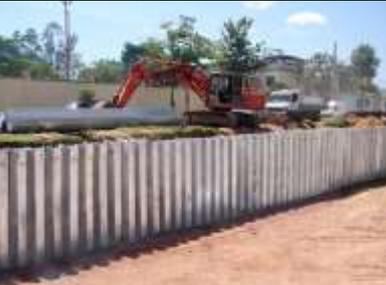
Estacas prancha	Solução econômica dada a facilidade de construção, pelo fato de não exigir grande área para instalação nem pessoas e tecnologia especializadas.	Estudos no local em suas vizinhanças, pois o equipamento causa vibrações.

Aquelas do tipo cortinas de estacas justapostas caracterizam-se por serem estruturas pré-fabricadas em concreto armado, utilizadas para conter um maciço terroso, a fim de eliminar os riscos de ruptura de solo após escavações que forem necessárias para execução de obras de engenharia. Estas estruturas têm como finalidade resistir a empuxos de terra e/ou água, com cargas estruturais e/ou acidentais. Fazem-se necessárias quando há diferença de cota entre duas faces de relevo (Baruffi *et al* 2013).

São estacas, geralmente do tipo metálicas, cravadas com equipamento Bate-Estacas uma ao lado da outra formando uma espécie de cortina, com rápida construção e utilizadas em obras provisórias como ensecadeiras de barragens e contenção de talude.

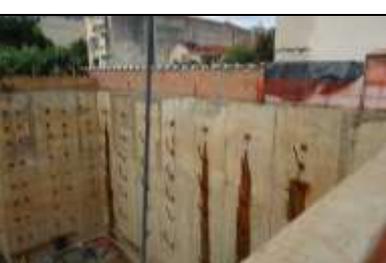
Parede diafragma	São consideradas mais eficientes em relação ao empuxo do solo ou hidráulicos.	Não são apartáveis em áreas pequenas, pois seus equipamentos são de grande porte.

Consiste de um muro vertical de 30cm a 120cm, constituído por painéis ou lamelas adjacentes, absorvendo empuxos horizontais, cargas axiais e momentos fletores. As pré-moldadas constituem basicamente, de painéis pré-moldados (em usina ou no canteiro) em concreto armado ou protendido (Lima *et al* 2020). Esta técnica pode ser utilizada qualquer tipo de obra como estrutura de contenção para talude e barragens em geral, impedindo a infiltração da água do subsolo. O custo é relativamente elevado em relação às outras técnicas em razão da necessidade de equipamentos de grande porte, não podendo ser utilizado em qualquer canteiro de obra.

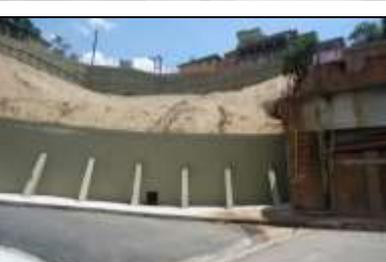
Muro de contraforte	Com contrafortes pode ser feito mais rápido, e suporta melhor as cargas de um aterro atrás do muro.	Técnica deve ser associada ao direcionamento da drenagem. Custo elevado em grandes alturas.

Os muros de contrafortes possuem elementos verticais de maior porte (contrafortes ou gigantes) espaçados de alguns metros, e destinados a suportar os esforços de flexão pelo engastamento na fundação. Nesse caso, a parede do muro constitui-se de lajes verticais apoiadas nesses contrafortes. Como nos muros de flexão, o equilíbrio é alcançado pelo peso do maciço de solo sobre a base do muro (sapata corrida ou laje de fundação). A diferença entre esse tipo de muro e o muro de flexão é essencialmente estrutural. (Neiva *et al* 2014).

São, basicamente, muros de flexão com adição de elementos verticais que suportam esforços de flexão através do engastamento na fundação. Então, esses contrafortes apoiam o paramento do muro e são fixados na fundação (Lima 2020). Parede estrutural de concreto armado e com vigas inclinadas ou paredes transversais que ficam expostas. Solução geralmente adotada para contenção de talude por ser uma obra de custo baixo.

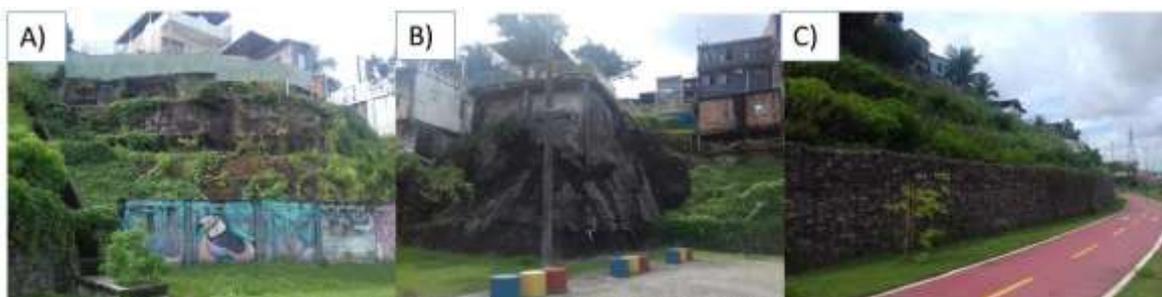
A Figura 6 ilustra um conjunto de obras de contenção realizadas em Manaus, mais precisamente em uma área de orla, adaptado para a implantação do Parque Rio Negro, inaugurado em 2015, com a premissa de recuperação ambiental, urbanística e ambiental. Na parte superior ao parque há moradias antigas do bairro, as encostas foram tratadas distintamente, onde cada parte recebeu um tipo de contenção (gabião em pedra, parede grampeada, muros escalonados), como ilustra a Figura 6. Estas intervenções conseguiram estabilizar as encostas e direcionar as águas pluviais dos arruamentos da parte superior, antes que a drenagem superficial estimulasse um processo de voçoroca no local.

Figura 6: Tipos de contenções utilizadas no Parque Rio Negro em Manaus. A) Muros escalonados; B) Parede Grampeada; C) Muros de Gabião. Fonte: autoras.
