Revitalização da Ponta Negra em Manaus: Alimentação artificial de areia em praias

Revitalization of Ponta Negra in Manaus: Artificial feeding of sand on beaches

Vitor Campelo Montefusco, Graduação em Engenharia Civil, Instituto Federal de Educação e Tecnologia do Amazonas.

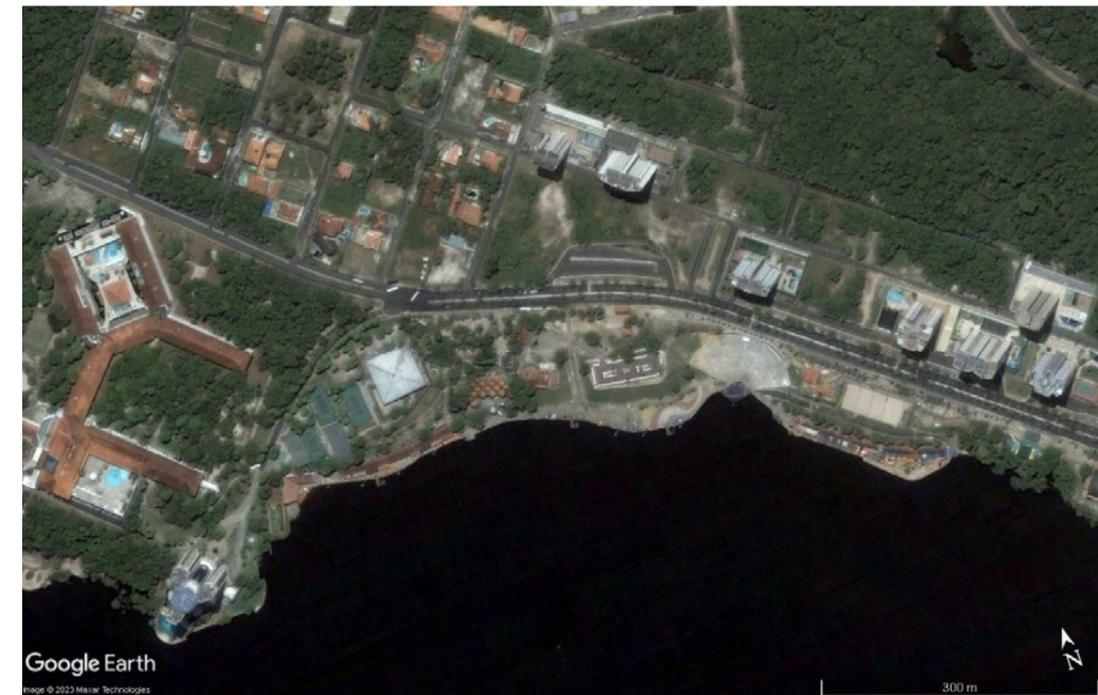
Figura 1: Praia da ponta negra antes da intervenção, vista satélite (Google Earth, 2011).

A praia antes da reforma tinha sua faixa de areia totalmente coberta pelas águas durante a cheia como na (figura 1), após o alargamento a praia tornou-se utilizável o ano todo.

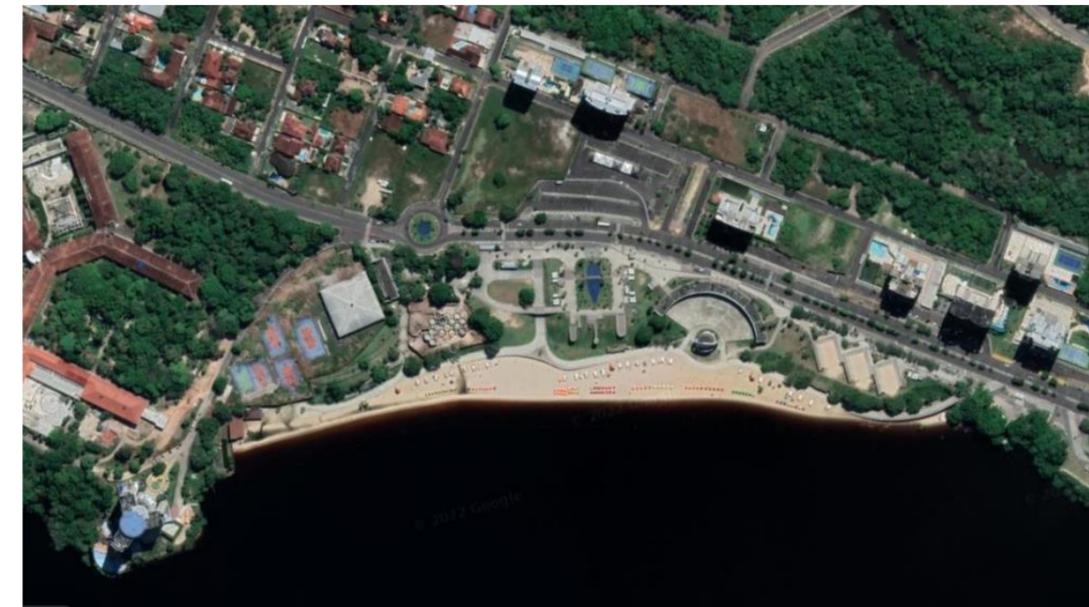
Figura 2: Praia da ponta negra com a faixa de areia artificial, vista satélite (Google Earth, 2021).

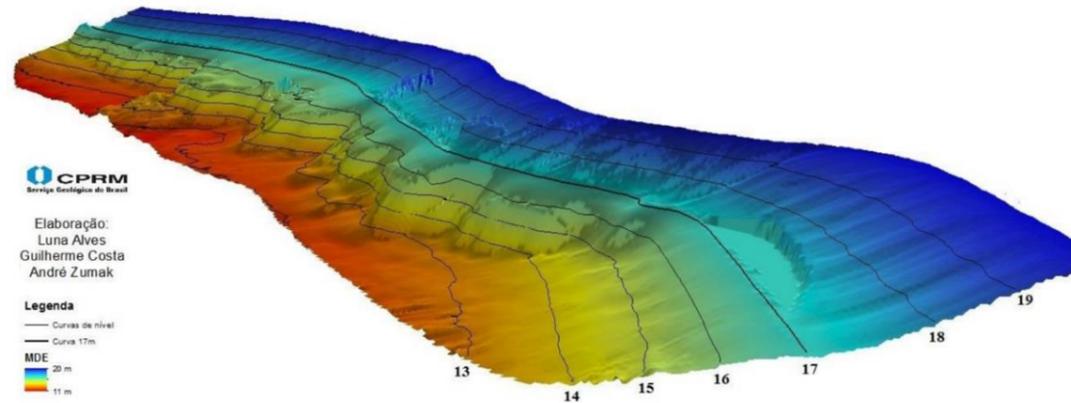
Figura 3: Modelo de superfície submersa em 3D da praia da ponta negra. (CPRM, 2018).

É possível observar no modelo 3D feito através de batimetria, as variações abruptas de profundidade ao longo de toda área aterrada, o que evidencia a irregularidade em sua execução, as zonas de depressão podem apresentar riscos aos banhistas principalmente no período de seca do rio.

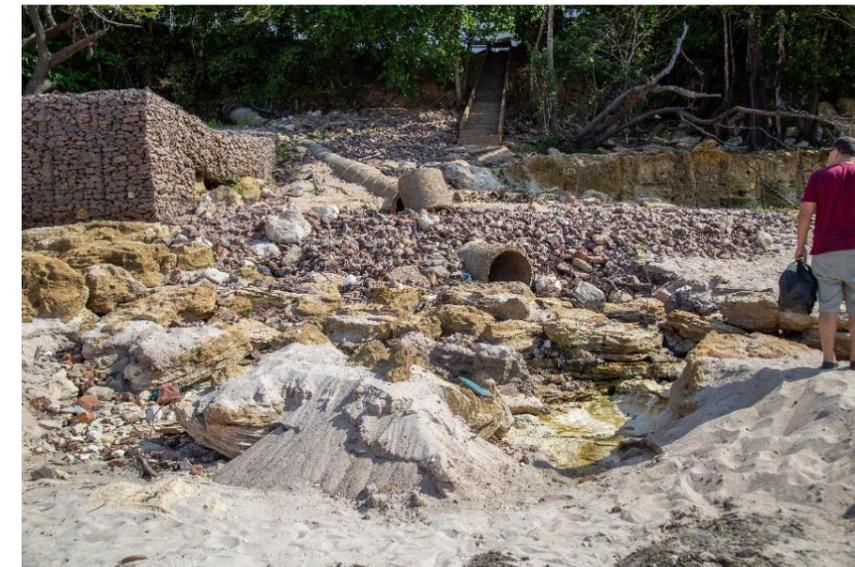
Figura 6: Patologias (Autor, 2022).

Nesse ponto observa-se a presença de valas, esta foi ocasionada pela drenagem irregular na parte superior da praia, a água da chuva acaba descendo com muita intensidade provocando a erosão na área da areia.

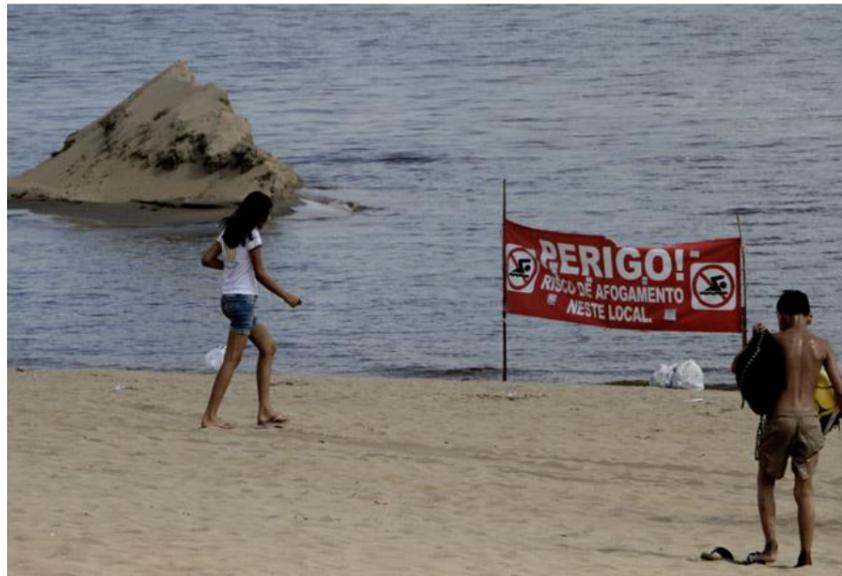
Figura 7: Área de risco de afogamento (Alberto César Araújo).

Na figura 7 podemos observar o desnível na área de banho e placa de perigo, as irregularidades acima foram ocasionadas pela má distribuição de areia no processo de dragagem, o que acabou criando mudanças abruptas de profundidade que acabaram ocasionando diversos afogamentos.
