**Acessibilidade Arquitetônica na Escola: estudo de caso sobre barreiras arquitetônicas e
inclusão escolar no Colégio de Aplicação da UFSC**

Trabalho de Conclusão do Curso de Graduação em Engenharia de Produção Civil do Centro de Tecnologia da Universidade Federal de Santa Catarina como requisito para a obtenção do título de Engenheiro Civil com habilitação em Produção.

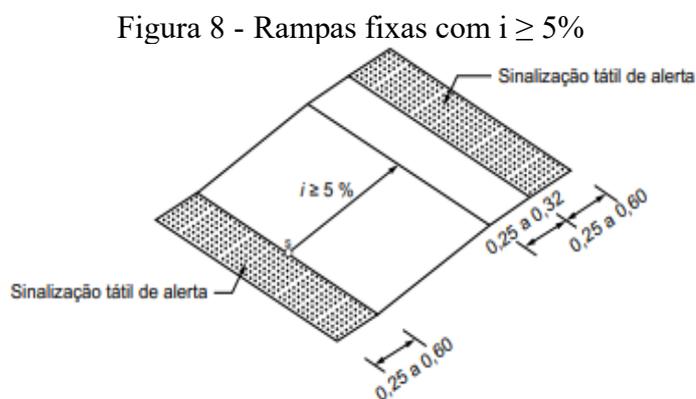
Para as rampas, quando a inclinação for igual ou superior a 5%, é necessário a instalação tátil de alerta no piso de início e de término, a qual, deve ter medida entre 0,25m e 0,60m, sendo que na base não pode ter nenhuma distância entre a sinalização tátil e o início da rampa. Todavia, no topo da rampa, a sinalização pode estar à uma distância entre 0,25m e 0,32m do início da declividade (Figura 8) (ABNT, 2016).

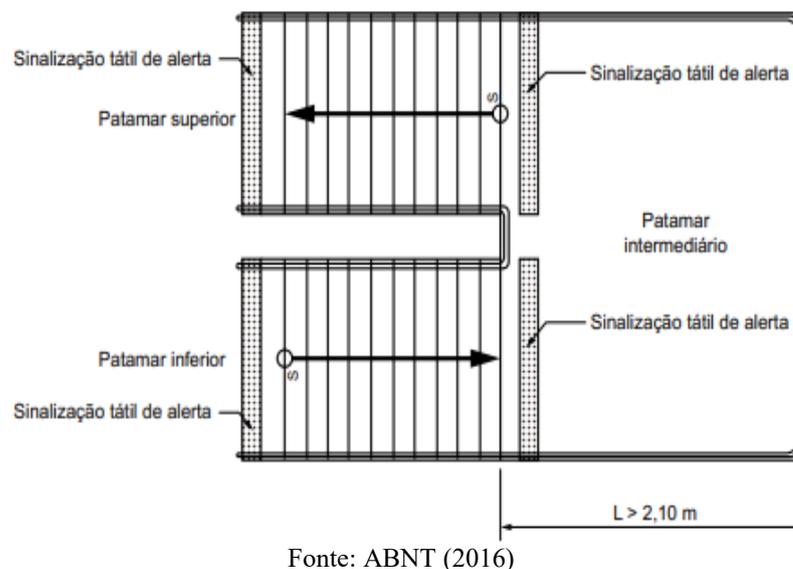
Figura 10 - Patamar de escada ou rampa com comprimento superior a 2,10m

de algum obstáculo interrompendo um dos corrimãos (Figura 9); no patamar com comprimento maior que 2,10m (Figura 10); no patamar com circulação adjacente.

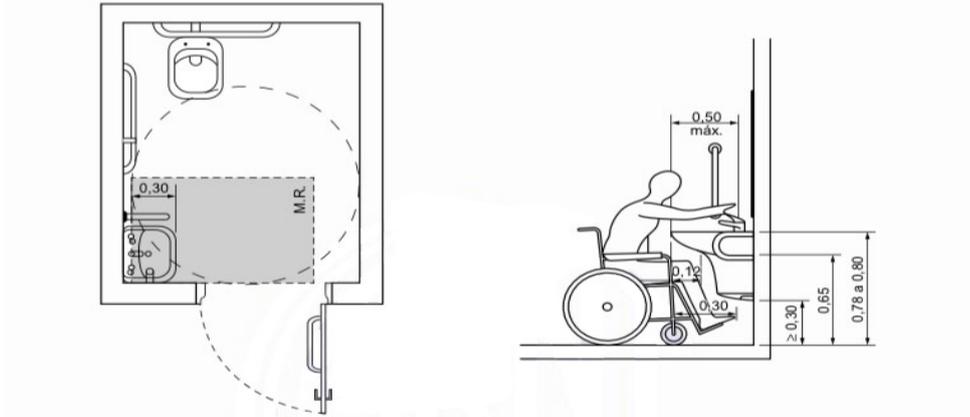
Figura 13 - Vistas das áreas de aproximação para o uso do lavatório (superior e frontal)

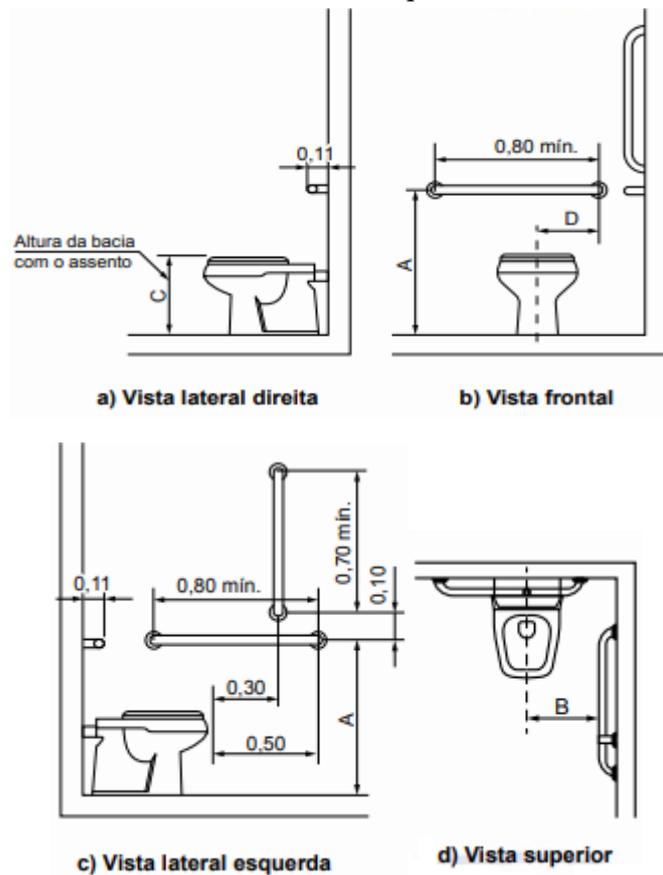
Figura 14 - Bacia convencional com barras de apoio ao fundo e a 90° na parede lateral

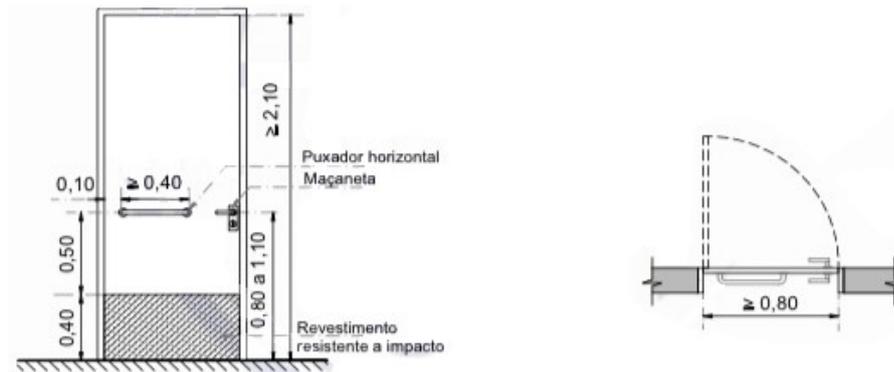
Para as maçanetas, o modelo correto é a alavanca, sendo instaladas a uma altura de no mínimo 0,80m e no máximo de 1,1m (ABNT, 2020). A medida da maçaneta e da sua instalação, são de acordo com a Figura 18. Além disso, a NBR 9050/20 indica que seja incluído revestimento resistente nas portas, como, por exemplo, a bengalas, numa altura de 0,4m do piso no lado contrário da abertura (ABNT, 2020).

Figura 18 - Medidas e alturas das portas

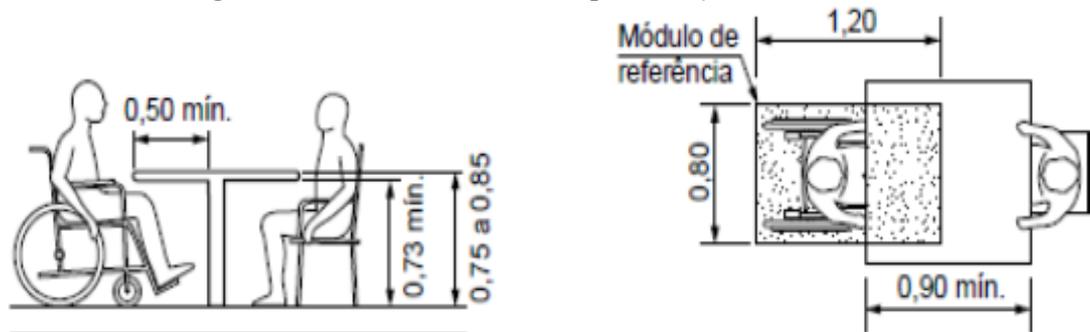
Por fim, as mesas, que são locais utilizados diariamente, por diferentes alunos. De acordo com a norma, as medidas destes mobiliários devem ser: no mínimo 0,90m de largura para o tampo com 0,80m de largura livre sob área, entre 0,75m a 0,85m para a altura em relação ao piso acabado com no mínimo 0,73m livre e, no mínimo, 0,50m de profundidade, como mostrado na Figura 19 (ABNT, 2020).

Figura 19 - Medidas e área de aproximação das mesas

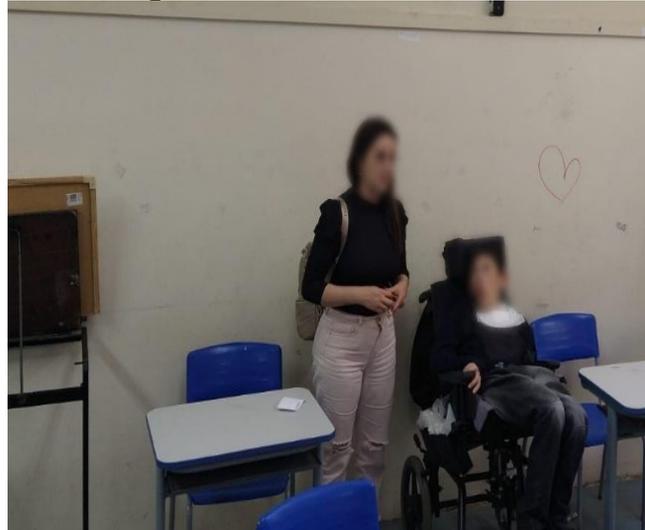
Figura 28 - Sala de Atendimento

Ressalta-se que, no local da Figura 28, as aulas devem ser realizadas no final da sala, uma vez que o Eduardo utiliza uma mesa própria (em madeira) e um *notebook* para conversar via *eye tracking* pelo *software* Tobii (utilizando a comunicação visual) e o ponto da tomada fica localizado neste local. Contudo, no dia do estudo *in loco*, o *notebook* não estava funcionando e a conversa com o Eduardo foi feita através de dois fatores: a experiência da professora Luana com o aluno e por meio de uma adaptação provisória do programa criada pela própria professora, onde todos os elementos contidos no *software* estavam impressos em algumas folhas A4.

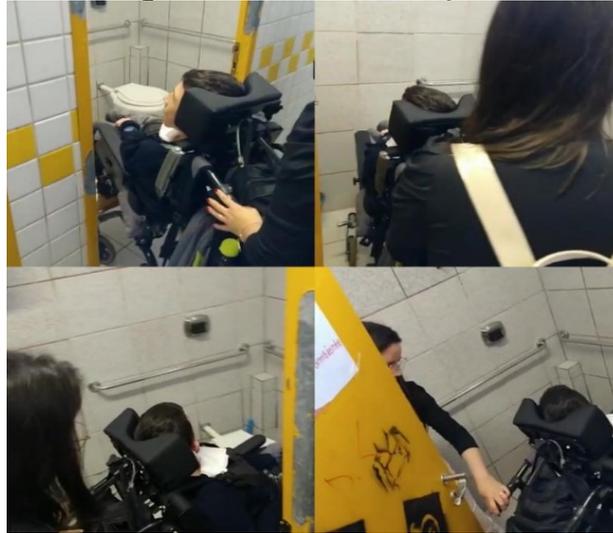
Figura 29 - Banheiro Adaptado

- **Sala de Atendimento até o banheiro do segundo andar:** Fez-se o caminho até o banheiro que o aluno Eduardo usa no andar de cima, o qual foi adaptado para atender pessoas com deficiência. Contudo, não é assim que funciona na realidade. Cabe frisar que a maior dificuldade citada pela professora de Eduardo está diretamente ligada ao *layout* e ao tamanho, necessitando de muita força braçal para realizar as diferentes manobras com a cadeira de roda: entrar, virar, fechar a porta e posicionar corretamente o aluno Eduardo (Figura 29).

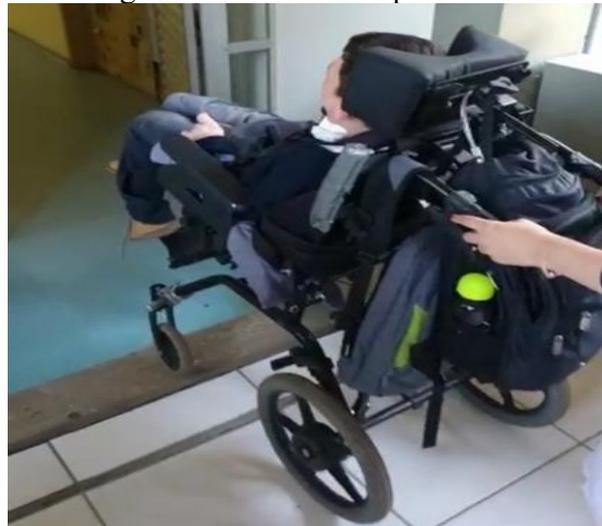
- **Banheiro do segundo andar até as Salas de Línguas:** Após sair do banheiro, percorreu-se o caminho que o aluno Eduardo faz até chegar nas Salas de Línguas. Notou-se que, a barreira arquitetônica mais grave está diretamente ligada a um desnível que existe entre os corredores, posto que, para “resolver” o problema criaram uma mini rampa em madeira (Figura 30).

Figura 30- Barreira Arquitetônica

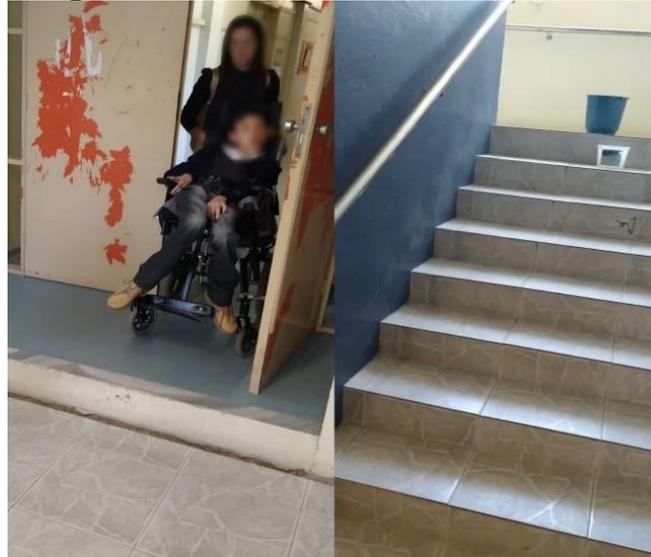
Frisa-se que, no final desse corredor existe apenas uma escada que dá acesso à Sala dos Professores (Figura 31), ou seja, caso o aluno Eduardo tenha alguma dúvida extra, não conseguirá chegar até lá.

Figura 31 - Acesso até a Sala dos Professores

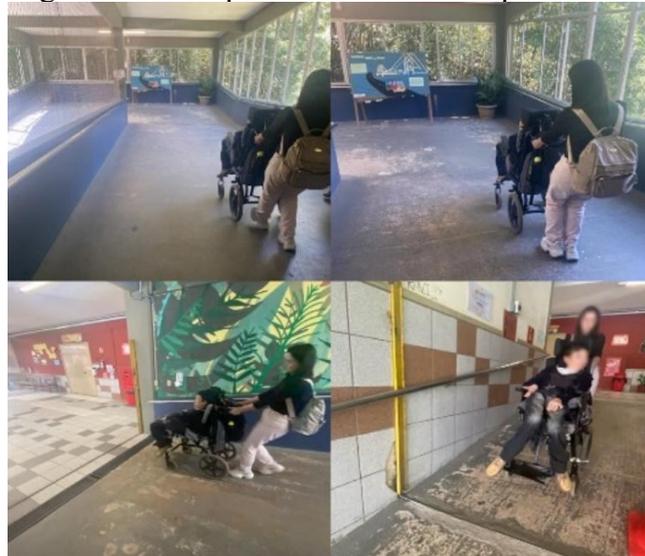
Figura 32 - Rampas e as Barreiras Arquitetônicas

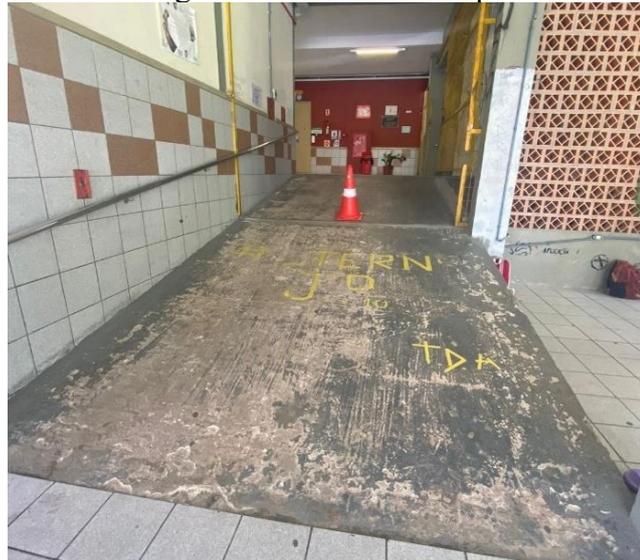
Figura 33 - Terceira Rampa

- ***Segundo andar para o primeiro andar:*** O próximo destino foi até o primeiro andar. Como o CA não possui elevador, é necessário descer com a cadeira de roda em três rampas seguidas com inclinação fora da norma, portanto, a professora desce com o aluno Eduardo na “base” da força (Figura 32). Mesmo o ideal sendo descer de costas, como o fluxo de alunos é intenso, essa possibilidade torna-se inviável. Além disso, a segunda rampa possui um “ralo” na horizontal que atrapalha a passagem da cadeira de rodas e na terceira rampa, a mais inclinada (Figura 33), existe um obstáculo elevado na horizontal, conforme é demonstrado na Figura 16.

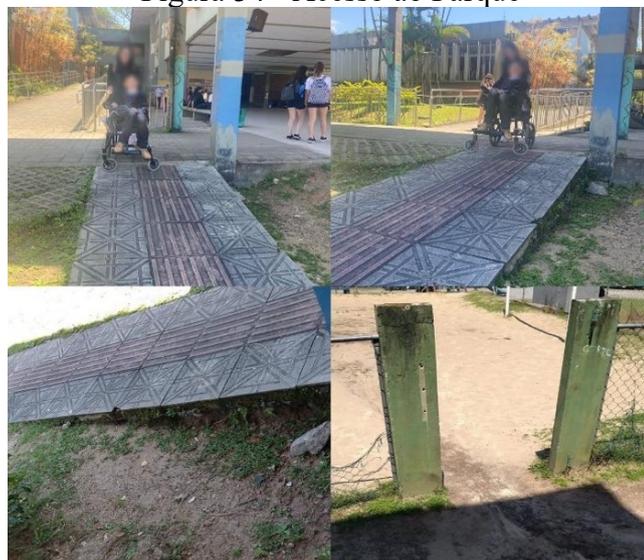
Figura 34 - Acesso ao Parque

- ***Percurso até as aulas ao ar livre:*** Para acessar o parque, existe uma rampa com inclinação fora da norma e um “portão” que não possui um tamanho apropriado para a passagem da cadeira de rodas (Figura 34). Já para o acesso às outras atividades nessa mesma área externa, como o *deck* para as aulas de música, existe um caminho onde é utilizado o pisograma sendo cheio de aberturas, trancando, assim, as rodas da cadeira de rodas (Figura 35).

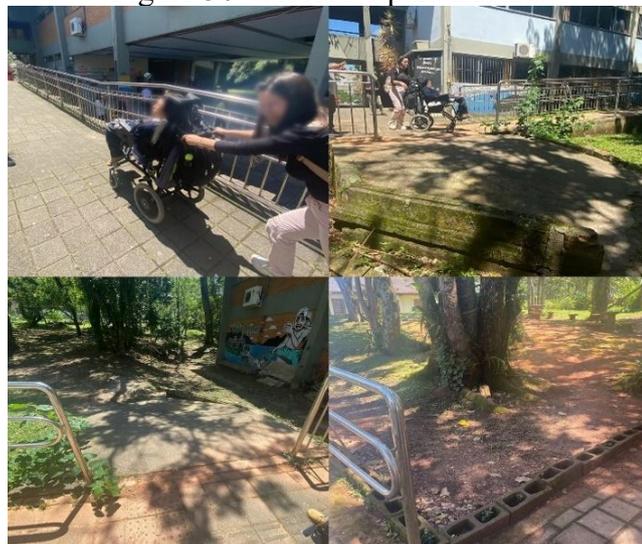
Figura 36 - Acesso 1 para a Horta

Ademais, o aluno Eduardo possui aulas práticas na Horta. Atualmente, existem dois caminhos para chegar até lá: subir uma rampa e passar pelo chão de “terra” - Acesso 1 (Figura 36), ou é necessário subir mais uma rampa com inclinação fora da norma e pular o guarda corpo - Acesso 2 (Figura 37). Sendo assim, nota-se que nenhum dos dois caminhos possui acessibilidade e, conseqüentemente, o aluno Eduardo só consegue acessar a Horta com ajuda de mais pessoas. Evidencia-se que todo este percurso não é coberto, ou seja, em dias de chuva o acesso é completamente inviável.

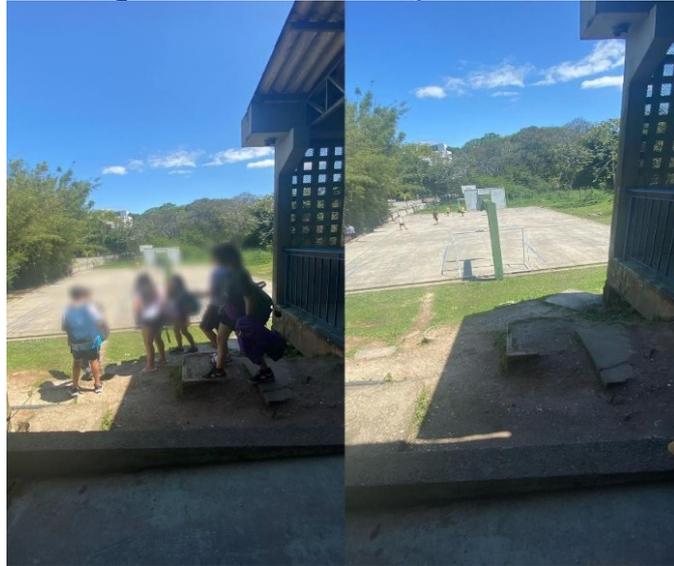
Figura 39- Acesso até a Quadra Externa

- ***Percurso do caminho da Horta até o Refeitório:*** Para acessar um dos lugares que o aluno Eduardo realiza as suas refeições, tem-se que percorrer uma rampa com alta inclinação, em um local demasiadamente estreito (Figura 38). Durante este percurso, passou-se pelo acesso até a Quadra Externa, o qual não existe acessibilidade nem para o Eduardo e nem para os outros alunos (Figura 39).

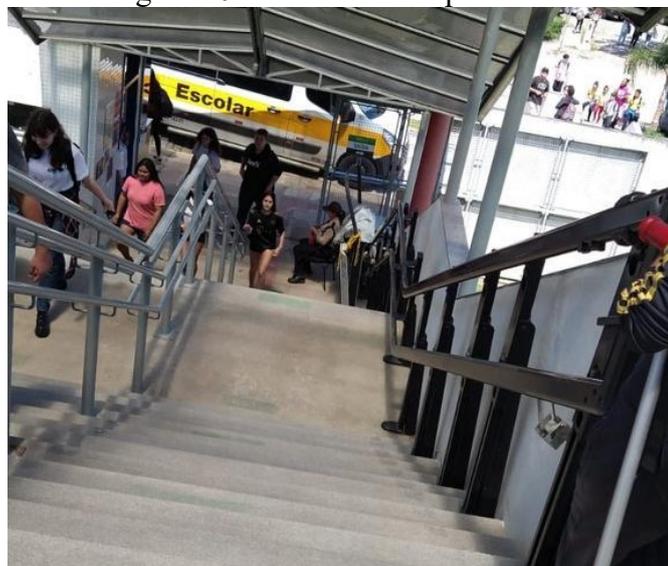
Figura 40 - Entrada Principal do CA

- ***Percurso até a Van:*** Por fim, acompanhou-se o aluno Eduardo até a Van, que é o seu veículo de transporte até em casa. Como o elevador da entrada do CA não está funcionando (só possui escada) há praticamente 02 (dois) anos, o Eduardo não pode acessar a entrada principal da escola como os demais alunos (Figura 40). Dessa maneira, a van entra pela parte de trás do Colégio para conseguir buscar o Eduardo (Figura 41).

O mecanismo de acesso está instalado na entrada do CA, contudo, não está funcionando há praticamente 02 (dois) anos e, conseqüentemente, não permite com que as pessoas com deficiência física acessem o Colégio pela entrada principal, como os demais alunos (Figura 40 e Figura 48). Atualmente, é necessário fazer o trajeto percorrido pela van de Eduardo, que foi descrito na aplicação da ferramenta *Walkthrough*. Desse modo, a Coordenação permite que os veículos entrem na escola e desloquem-se até o Bloco A para deixar ou buscar os alunos com deficiências (Figura 49).

Não obstante, de acordo com descrição da seção 6.2.1 da NBR 9050/20, “Nas edificações e equipamentos urbanos, todas as entradas, bem como as rotas de interligação às funções do edifício, devem ser acessíveis” (ABNT, 2020). Tal norma garante a obrigatoriedade deste mecanismo de acesso estar funcionando, para que seja possível assegurar a inclusão das pessoas com deficiência física, já que não existe outra opção de acesso independente. Dessa maneira, este obstáculo arquitetônico deve ser resolvido imediatamente. Uma solução, seria contratar um especialista ou uma empresa da área para encontrar o problema e consertá-lo (seja abrindo um Edital de Licitação).

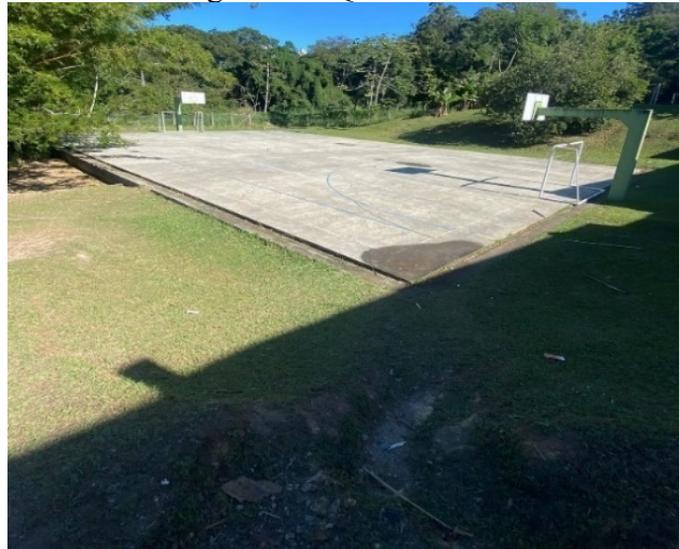
Figura 46 - Quadra do CA

- Planilha 6 – Locais para atividades coletivas:** Cabe frisar que não foi possível preencher todos os campos desta planilha, dado que o CA não possui ginásio e, no dia da visita, o auditório estava em reforma. Atualmente, existe uma quadra aberta para a prática de exercícios, no entanto, essa não possui rota acessível para as pessoas com deficiência física conforme especificado na NBR 9005/20 (Figura 46). Conforme componentes de acessibilidades anteriores, esse também possui obstáculos em todos os parâmetros (Figura 47). Logo, salienta-se o acesso aos ambientes de atividades coletivas, sendo o tópico desta planilha que possui os diferentes itens com resposta “não” ou “não se aplica/inexistente”. Por fim, os campos não preenchidos da coluna “Positivos” do Quadro 8 significam que, para aquele componente não possui nenhum item aplicável.

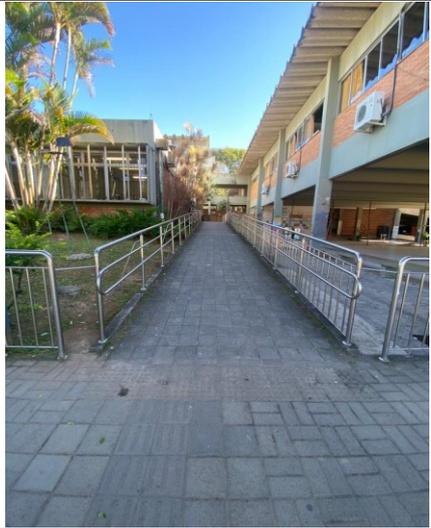
<p>Em relação a sua inclinação, esta rampa possui a variável “c” da equação com um valor aproximado de 1m e a “h” de 9,4m. Logo, o “i” é igual a 10,64%, estando acima do valor considerado na norma de 10%.</p>

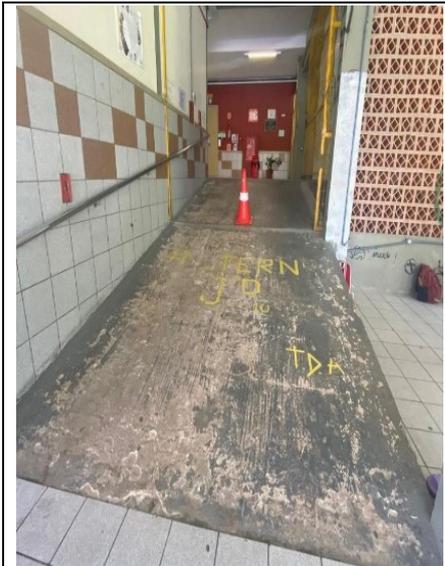
<p>Evidencia-se que não foi possível calcular a inclinação da rampa e nem medir a altura do corrimão, já que no momento da aplicação do <i>checklist</i> a mesma estava em reforma. Contudo, com o desenvolvimento do <i>Walkthrough</i>, notou-se a dificuldade da professora Luana em conduzir o aluno Eduardo, concluindo, por conseguinte, que a rampa não está na inclinação correta. Além disso, temos apenas uma altura de corrimão no lado esquerdo e a ausência do mesmo no lado direito. Importante descrever também a existência de um obstáculo elevado na metade da rampa e a inexistência da sinalização tátil no início e no final da rampa.</p>

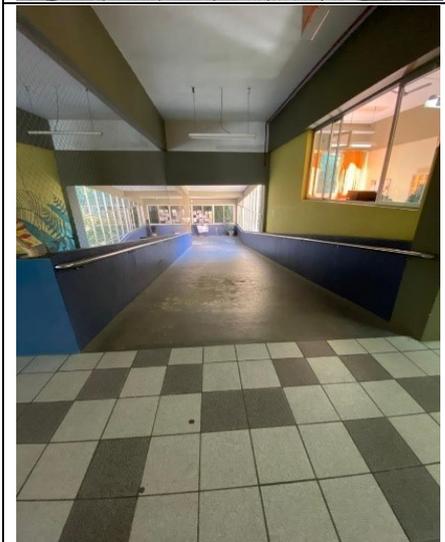
<p>A largura desta rampa está dentro da norma e é de 3,25m, entretanto, possui apenas um corrimão na altura de 0,89m. Ressalta-se que, não foi possível identificar a inclinação da rampa, sendo necessário um equipamento específico para medir o desnível. Contudo, com a aplicação do <i>Walkthrough</i>, evidenciou-se o esforço que a professora Luana fez tanto para subir quanto para descer com o aluno Eduardo, podendo-se deduzir que a rampa não possui inclinação dentro da norma. Além disso, destaca-se a inexistência das sinalizações táteis no início, no final, nos patamares e nos obstáculos da rampa.</p>

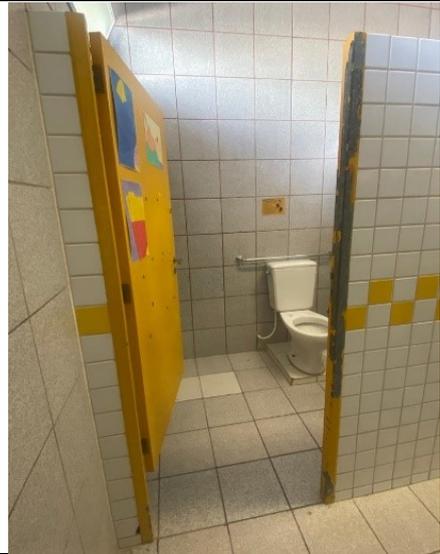
<p>Nesta primeira imagem, nota-se que a porta não abre para fora do banheiro, atrapalhando, assim, a área de manobra. Ademais, a mesma possui uma maçaneta com medida horizontal de 0,10m, dado que a norma determina 0,4m.</p>

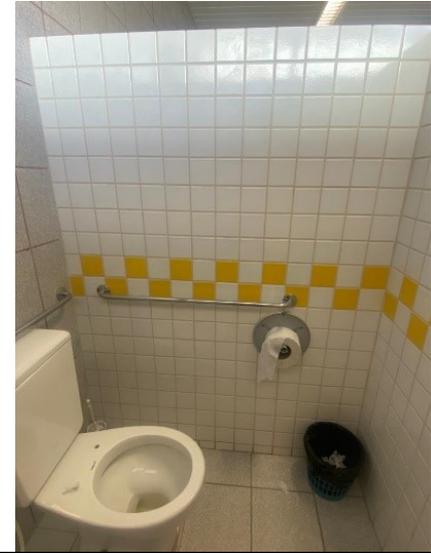
<p>A barra de apoio da parede lateral possui uma medida de 0,9m, estando dentro do valor da norma, que é de, no mínimo, 0,8m. Todavia, a sua altura/distância em relação aos diferentes locais está incorreta: ao piso é de 0,94m, entre o eixo da bacia e a face da barra é de 0,45m e da borda frontal da bacia até a barra é de 0,36m. Todavia, não existe a outra barra vertical determinada pela NBR 9050/20.</p>

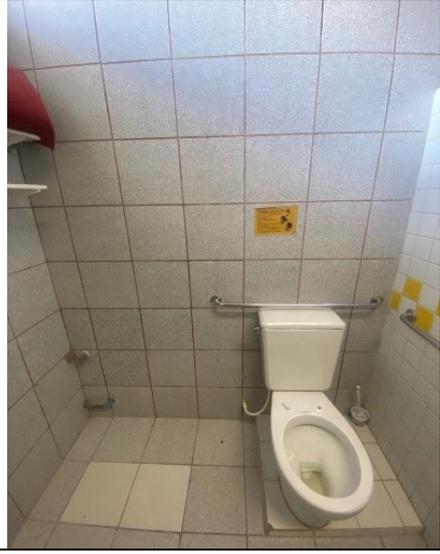
<p>Nota-se a existência do sóculo para que a bacia sanitária atinja a medida determinada pela norma, contudo, o mesmo possui na menor parte da sua lateral uma medida horizontal de 0,08m, sendo que o valor máximo permitido é de 0,05m. Nesta barra, aconteceu a mesma coisa, ou seja, as medidas estão incorretas. A barra da parede do fundo, está a de 0,94m do piso acabado, a uma medida de 0,08m da face externa da barra até a parede e continuando 0,44m a mais do eixo da bacia no caminho da parede.</p>

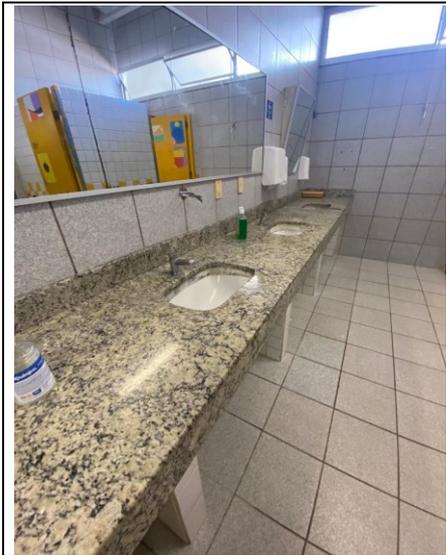
Este lavatório é do tipo sem coluna suspensa. A medida horizontal do lavatório é de 0,6m, sendo que o máximo permitido pela norma é de 0,5m. Além disso, a distância superior do lavatório até o piso é de 0,83 m e a inferior de 0,63m, as quais não estão de acordo com a norma.

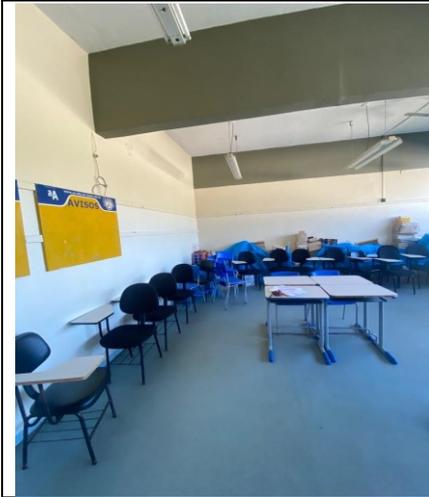
SALAS DE AULA	
Imagem	Não Conforme
	<p>As portas das salas de aula, em sua maioria, possuem um vão livre de acordo com a norma de 0,8m. Contudo, o tamanho horizontal das maçanetas é de 0,10m e não de 0,4m. Em relação às medidas dos espaços livres, dependendo da direção que a porta abre, não tem o que ressaltar. Como pode-se observar na figura ao lado, a porta não segue a indicação referente a existência de um revestimento resistente a impacto.</p>

Nota-se, na Figura ao lado, que as mesas do CA nem sempre seguem um padrão, podendo ser mesas ou apenas carteiras. Portanto, não são todas que seguem as medidas da Figura 44 e que permitem o uso de todos os alunos.

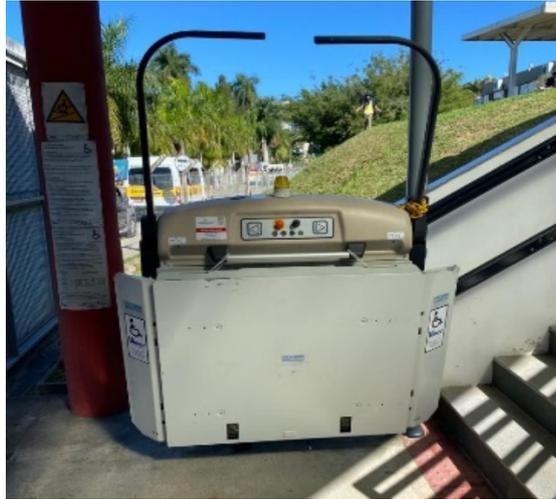
O CA, como mencionado anteriormente, possui diferentes equipamentos/itens inexistentes ou com algum problema, destacando-se: o mecanismo de acesso ao Edifício, os elevadores e as vagas para deficientes.

Figura 48 - Mecanismo de acesso ao Edifício do CA

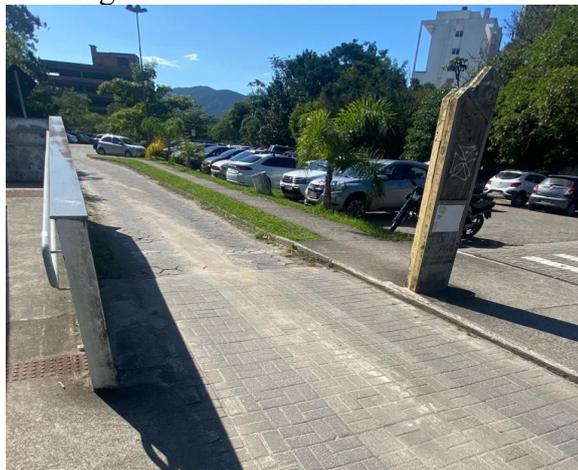
Figura 50 - Estacionamento do CA

Ao introduzir a inexistência de certos requisitos fundamentais, é de suma importância mencionar as vagas destinadas aos idosos e aos deficiência. Durante as visitas ao CA, com intuito de aplicar o *checklist*, um dos funcionários comentou que o Colégio utiliza as vagas de estacionamento externas da UFSC, as quais não possuem vagas destinadas para as pessoas com deficiência, não sendo acessíveis (Figura 50).

De acordo com a resolução 304, criada em 18 de dezembro de 2008, que “Dispõe sobre as vagas de estacionamento destinadas exclusivamente a veículos que transportem pessoas portadoras de deficiência e com dificuldade de locomoção” (CONSELHO NACIONAL DE TRÂNSITO, 2008), o art. 15, da Lei nº 10.098/00, afirma a obrigatoriedade de destinar 2% do total das vagas existentes para os veículos que transportam as pessoas com deficiências físicas ou visuais.

Além disso, a NBR 9050/20 apresenta exigências referentes às vagas de estacionamento para deficientes, como: a existência de um espaço para a circulação de no mínimo 1,20m de largura (quando distantes da faixa de pedestre); o piso deve ser regular e estável; a localização das mesmas deve ser interligada à rota acessível do ambiente que será acessado e de maneira a impossibilitar a movimentação entre os veículos; o trajeto entre a vaga até o acesso ou elevador, tem que ser de, no máximo, 50m (ABNT, 2020). Consequentemente, o CA, em acordo conjunto com a UFSC, deve regulamentar as suas vagas a partir da lei e da norma citadas anteriormente, visando garantir o direito de ir e vir de todos os cidadãos, sem exceção.
