Catálogo do Acampamento Um Rakuba (Leste do Sudão)

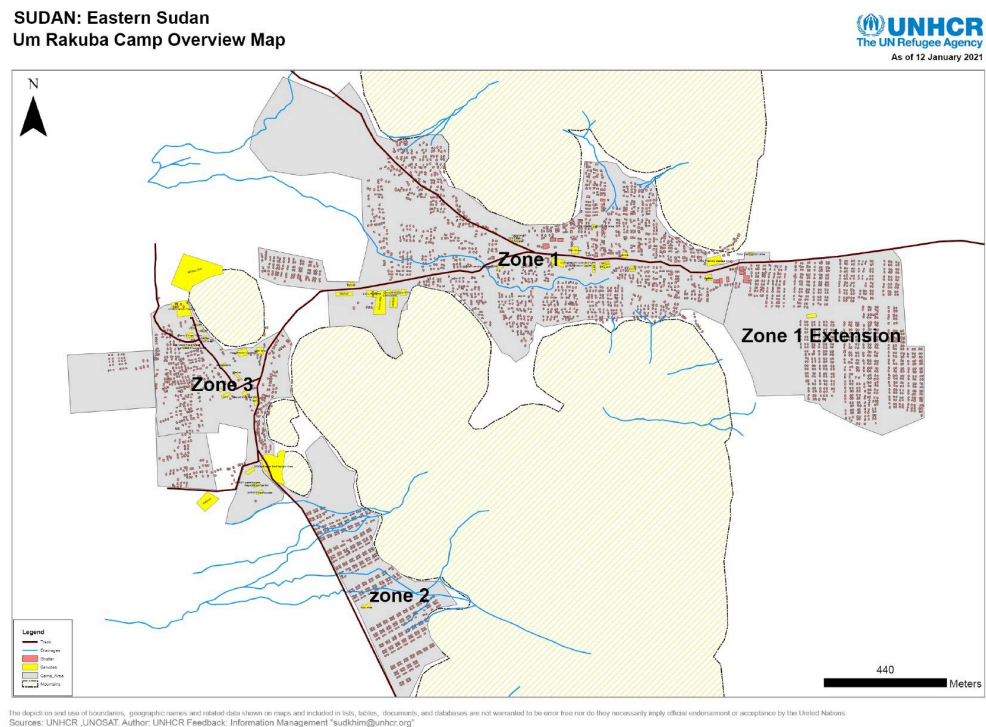
O acampamento é dividido em três zonas e cada uma dessas zonas tem sua própria infraestrutura e serviços básicos para atender às necessidades da população de refugiados, como áreas de alojamento, instalações sanitárias, fontes de água potável, centros de saúde, espaços comunitários e outras facilidades (UNHCR, 2021).

Figura 2 : Layout Acampamento Um Rakuba. Fonte: UNHCR (2021).

De acordo com o mapa do layout do acampamento (figura 2), os espaços para a criança estão espalhados por todo o acampamento e o playground se encontra na zona 3.

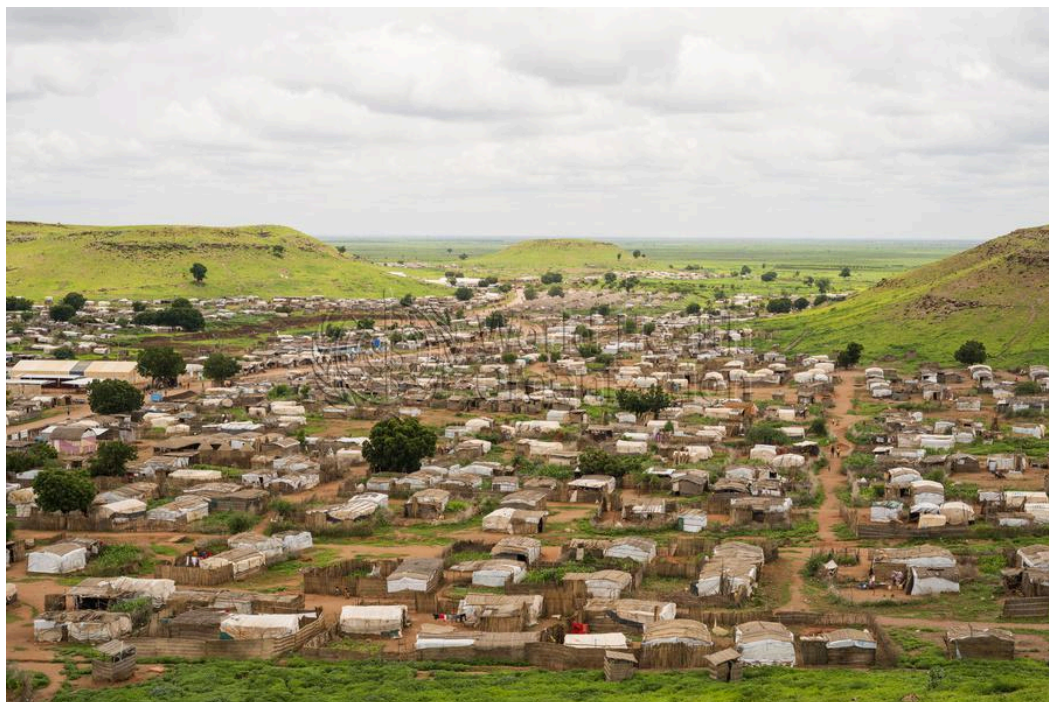
Figura 3: Vista geral de Um Rakuba. Fonte: WHO/OMS (2022).

A partir de imagens do acampamento (figuras 3 e 13), é possível observar que as vias no acampamento são de chão batido.

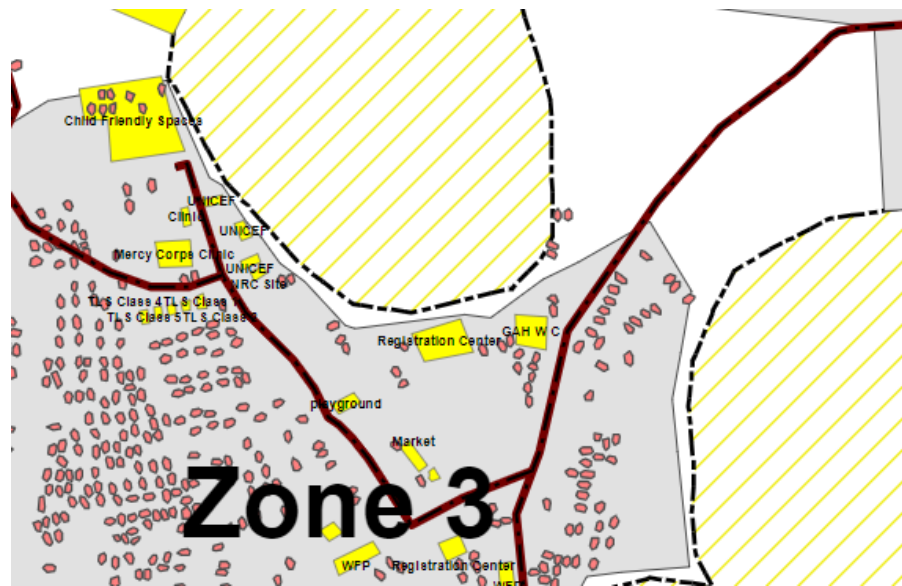
O centro de registro fica situado na Zona 3.

Figura 4 : Localização centro de registro. Fonte: adaptado de UNHCR (2021).

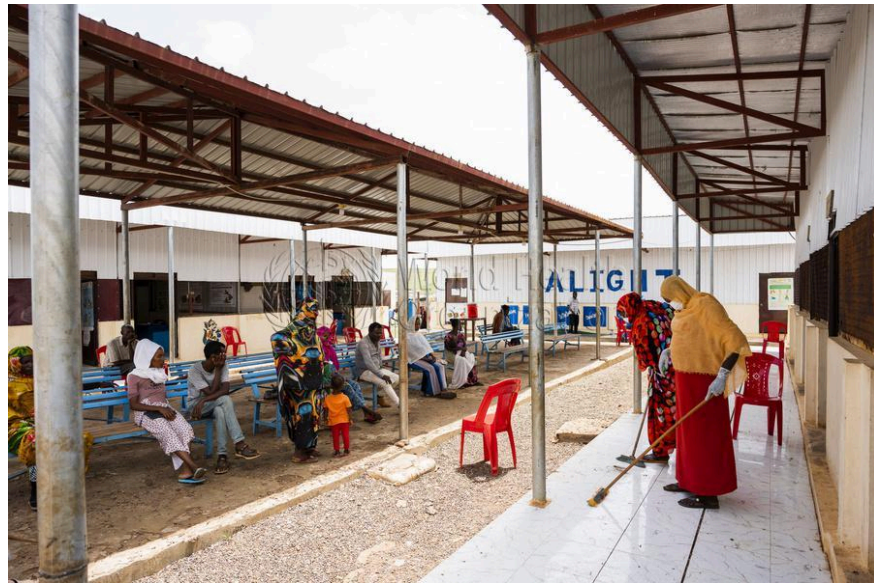
Figura 5: A área de espera em uma instalações de saúde em Um Rakuba. Fonte: WHO/OMS (2022).

A partir das figuras 5 e 6 é possível notar que, no mínimo, existem dois tipos de sistema construtivo. Na figura 5 o sistema construtivo da clínica é em alvenaria, com estrutura e telhado em metal. Enquanto que na figura 6 a estrutura é em madeira com galhos e lona formando paredes e teto.

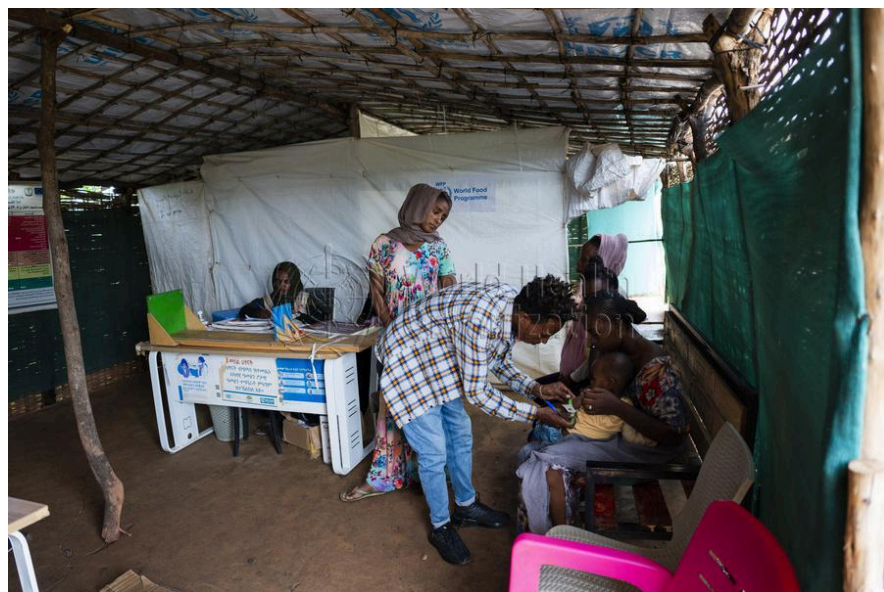
Figura 6: Clínica unidade de nutrição ZOA em Um Rakuba. Fonte: WHO/OMS (2022).

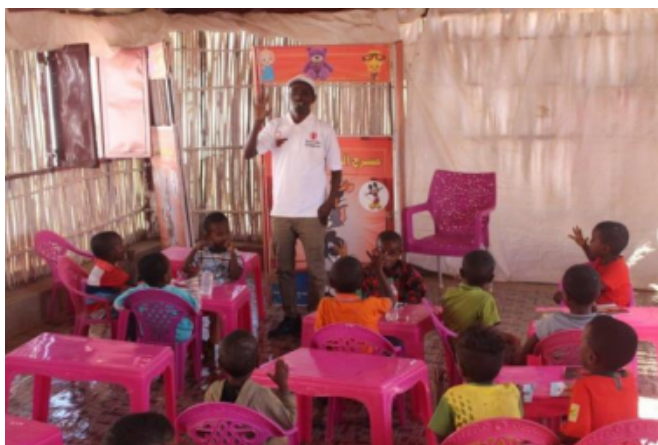
Figura 7: Sala de aula em uma escola de desenvolvimento da Primeira Infância, Um Rakuba. Fonte: UNHCR (2022).

Pelo menos em uma das escolas de Desenvolvimento da Primeira Infância a Estrutura em Madeira com as paredes revestidas de galhos e lona (figura 7). Nas demais não foram obtidas informações.

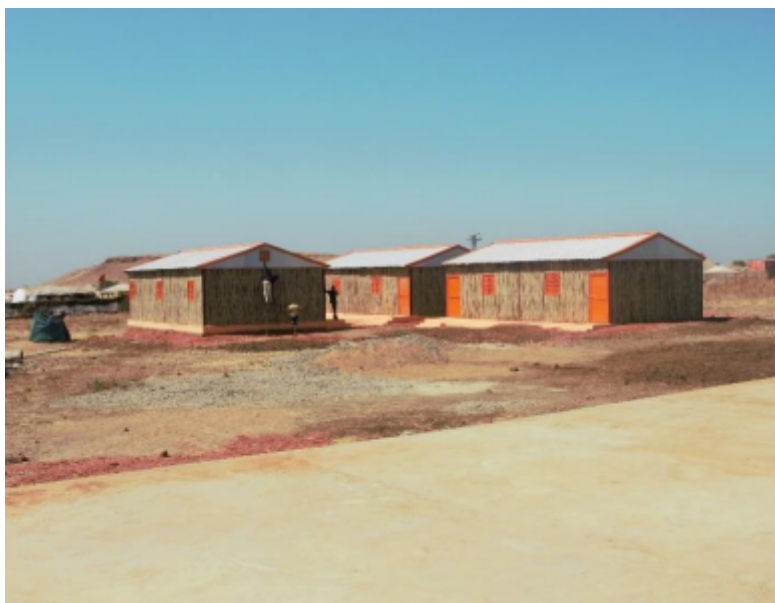
Figura 8: Espaço para a criança em Um Rakuba. Fonte: UNHCR (2022).

De acordo com a figura 8, um dos espaços para a criança é construído em estrutura de madeira e telhado de metal.

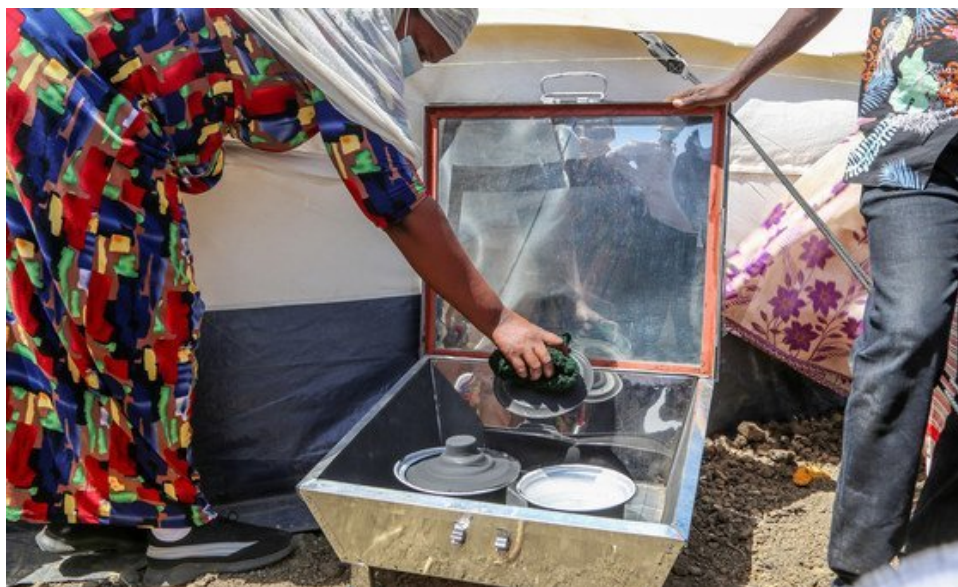
Foram distribuídos pela Nações Unidas (UN) centenas de fogões solares aos refugiados através de seu Programa de Desenvolvimento (UNDP), cada fogão tem a capacidade de alimentar até cinco pessoas por dia (UN, 2021).

Figura 10: Fogões Solares em Um Rakuba. Fonte: UNDP Sudan (2021).

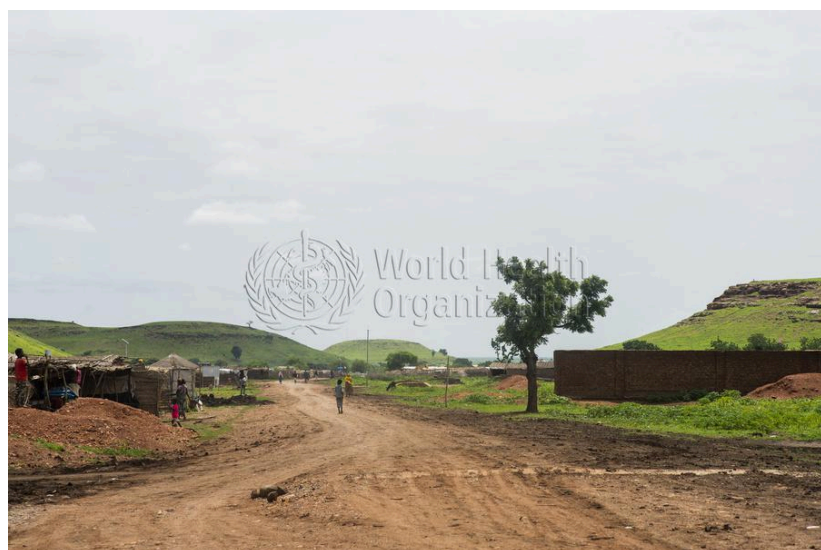
Figura 13: Rua em Um Rakuba. Fonte: WHOS/OMS (2022).

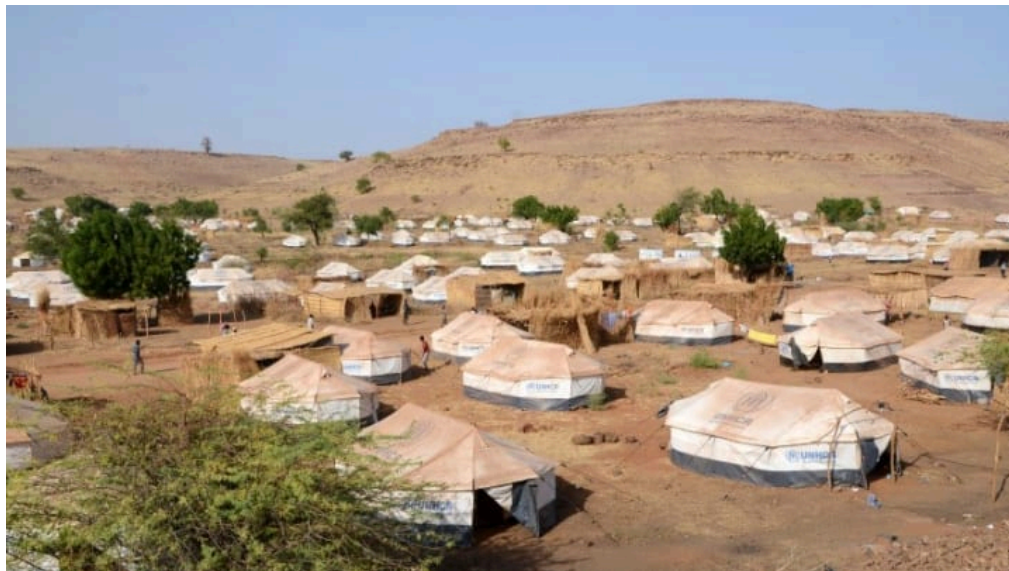
- Abrigo transitório: abrigos construídos com lona e madeira também, são mais robustos e duráveis do que as tendas de emergência.

Figura 14: Abrigos transitórios em Um Rakuba. Fonte: Sara Jerving/Devex (2021)

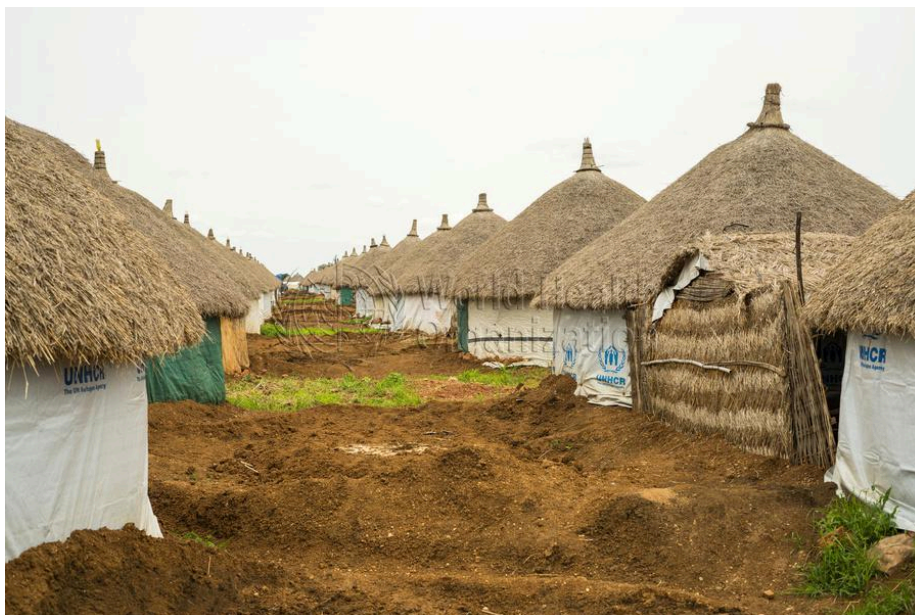
- Abrigo durável (Tukuls): O abrigo de emergência Tukul é um tipo tradicional de estrutura que utiliza técnicas de construção simples e foi desenvolvido em todos os estados do Sudão do Sul. Este tipo de abrigo tem propriedades de resistência muito boas contra ventos fortes; boa instalação contra o calor e foi geralmente aceite pelos beneficiários. Isso requer manutenção periódica. Constitui um alojamento temporário básico para 4 a 6 pessoas, usando materiais disponíveis localmente. O abrigo consiste em uma estrutura circular de madeira com cobertura cônica composta por galhos de postes de madeira locais. A parede pode ser coberta com uma lona do ACNUR, o telhado é coberto por palha, no ano de 2016 cada tukul custava em média 250 dólares. (UNHCR, 2016).

Figura 15: Tukuls sendo construído em Um Rakuba. Fonte: WHO/OMS (2022).

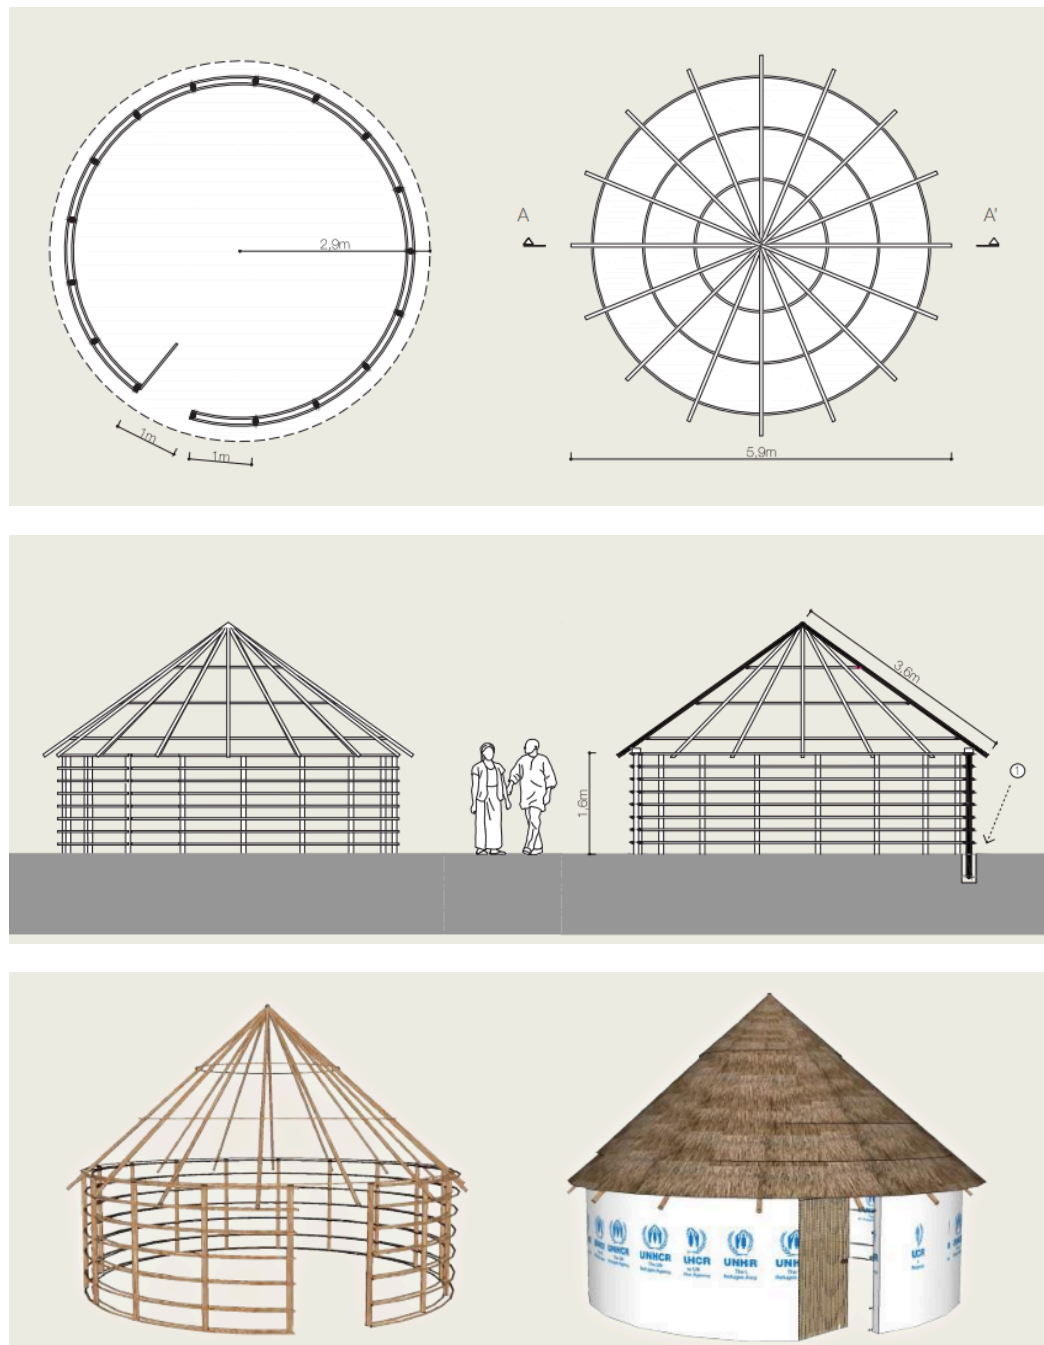
Figura 17: Dimensões e estrutura do Tukul. Fonte: adaptado de UNHCR (2016).

Os Tulkus possuem 21,6 m² (UNHCR, 2016).

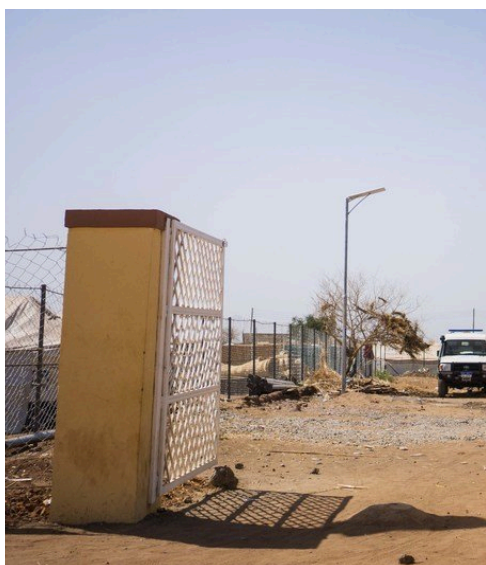
O acampamento possui postes de luz de rua solares, os 192 postes, que são alimentados por energia solar, estão distribuídos por todo o acampamento (UNHCR, 2022a).

Figura 18: Postes solares em Um Rakuba. Fonte: adaptado de UN (2021).
