UNIVERSIDADE FEDERAL DE SANTA CATARINA
CENTRO TECNOLÓGICO DE JOINVILLE
CURSO DE ENGENHARIA CIVIL DE INFRAESTRUTURA

COMPARATIVO TÉCNICO-ECONÔMICO DE OBRAS DE ESTABILIZAÇÃO PARA
TALUDES RODOVIÁRIOS: ESTUDO DE CASO DA BR-476

Trabalho apresentado como requisito para obtenção do título de bacharel em Engenharia Civil de Infraestrutura no Centro Tecnológico de Joinville, da Universidade Federal de Santa Catarina.

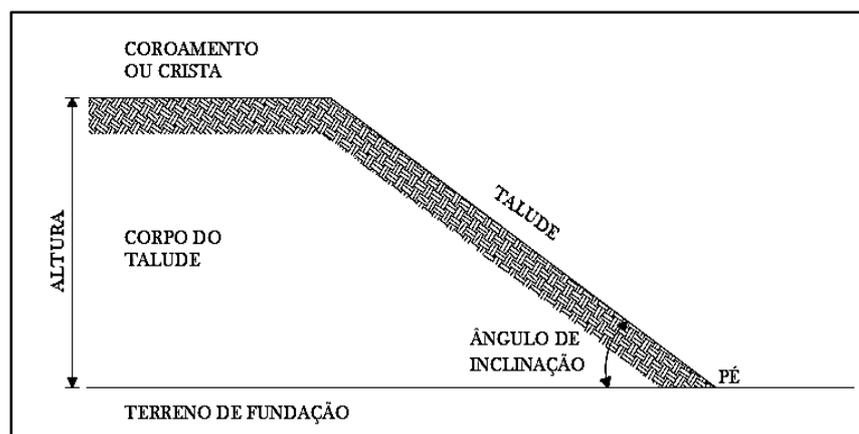
Figura 1 - Elementos de um talude

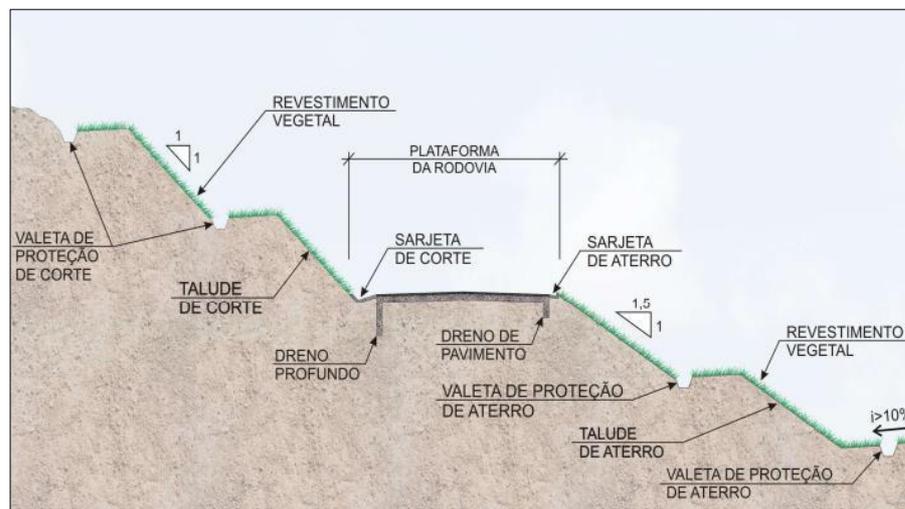
Figura 2 - Seção transversal mista típica de uma rodovia

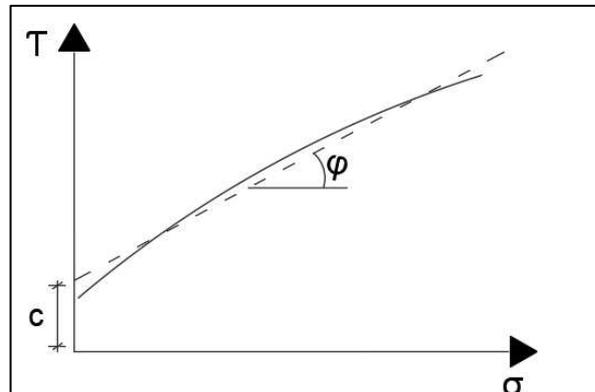
Figura 5 - Envoltória de resistência

O modelo matemático utilizado para determinar a resistência de cisalhamento do solo é conhecido como critério de ruptura de Mohr-Coulomb, que pode ser descrito como: “A resistência ao cisalhamento em qualquer plano no interior de uma massa de solo depende da tensão normal atuante no plano e é tanto maior quanto maior for essa tensão” (DER/SP, 1991, p. 329). A envoltória de resistência é uma linha curva, embora possa ser ajustada para uma função linear da tensão normal (Figura 5).

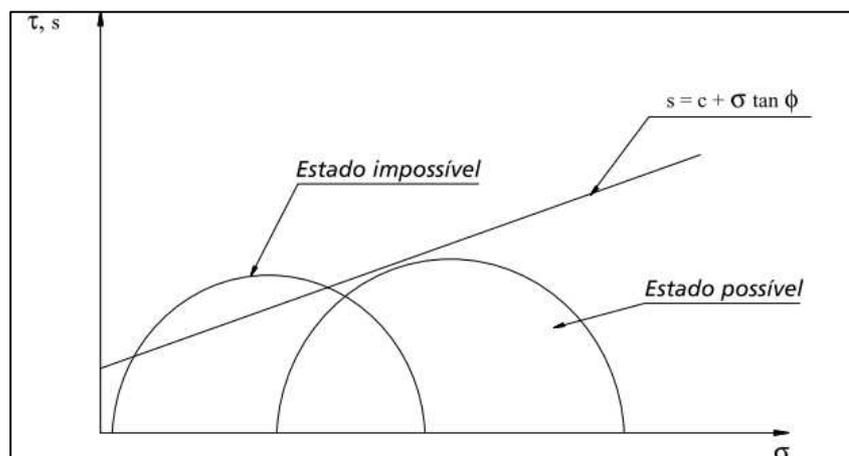
Figura 6 - Critério de Mohr-Coulomb

Para Gerscovich (2016) “[...] a envoltória de ruptura (ou de resistência) define o lugar geométrico dos estados de tensão na condição de ruptura” (p. 81). Os estados de tensão possíveis de serem aplicados ao material são restritos por uma envoltória de resistência (Figura 6), correspondendo a situações de estabilidade, os estados de tensão quando coincidentes com a envoltória caracterizam a ruptura e situações impossíveis de ocorrer acontecem quando os pontos extrapolam os limites da envoltória.

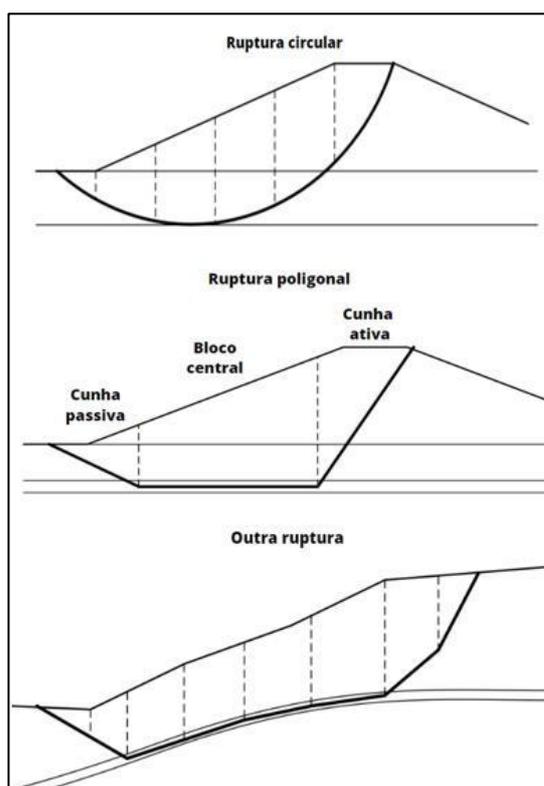
Figura 8 - Tipos de ruptura de taludes

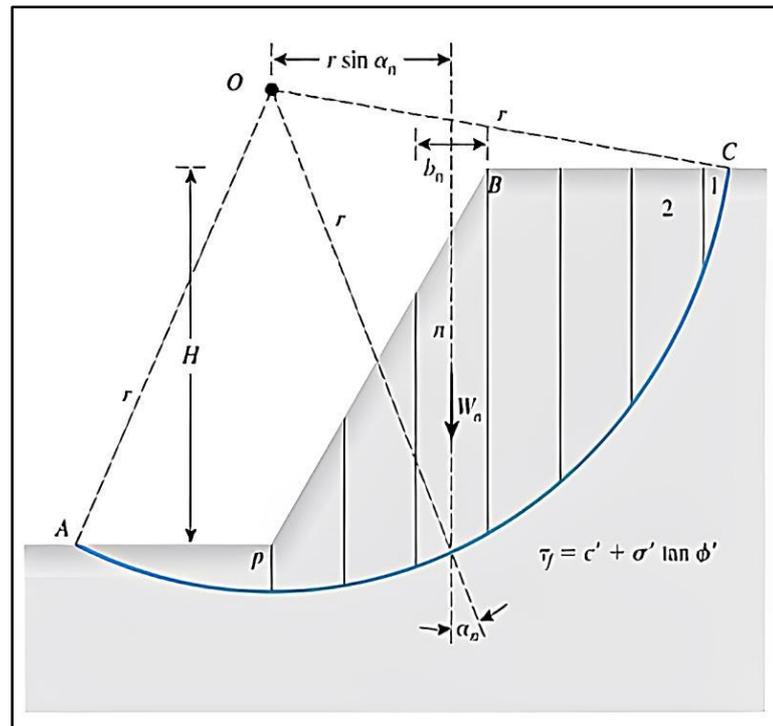
Figura 9 - O método das fatias: superfície de ruptura tentativa

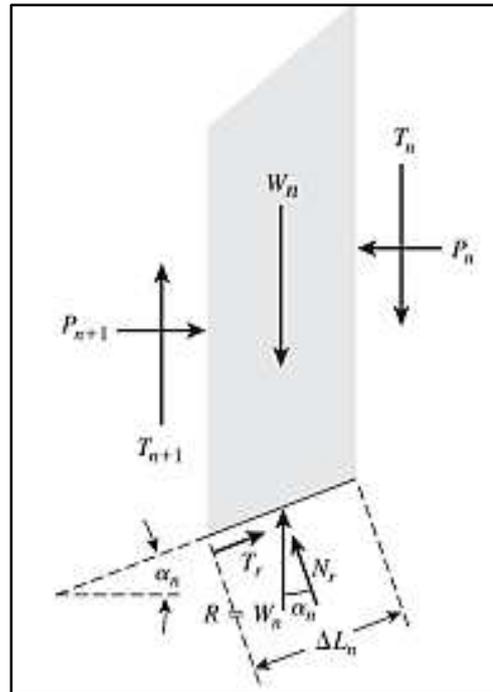
Figura 10 - Forças atuantes em uma fatia típica

O peso da fatia é dado por W_n , as forças N_r e T_r são, respectivamente, as componentes normal e tangencial da reação R . P_n e P_{n+1} são as forças normais que atuam nas faces das fatias. Similarmente, as forças tangenciais que atuam nas faces das fatias são T_n e T_{n+1} (Das, 2011). Levando em consideração as forças envolvidas na Figura 10, a fórmula utilizada para determinar o fator de segurança é feito de forma iterativa e é dado pelas expressões (Equações 4 e 5):

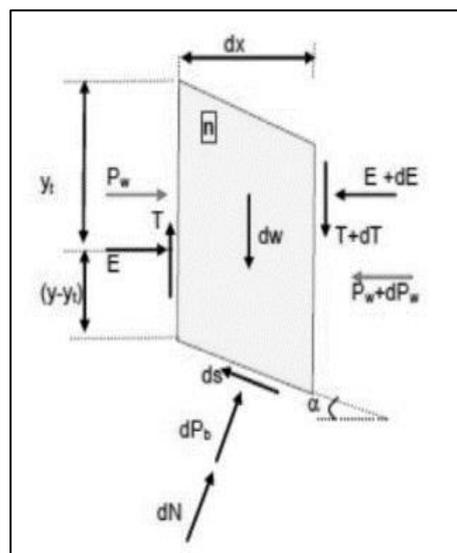
Figura 11 - Esforços atuantes em fatias infinitesimais

onde P_w são as pressões neutras nas laterais das fatias, dP_b consiste em resultantes das pressões neutras na base de cada fatia, dW representa a força peso da fatia, T é a força tangencial entre fatias, E a força normal entre fatias, dN a força normal na base da fatia, dS representa a força cisalhante mobilizada na base da fatia, dx é a espessura da fatia e α a inclinação da base da fatia.

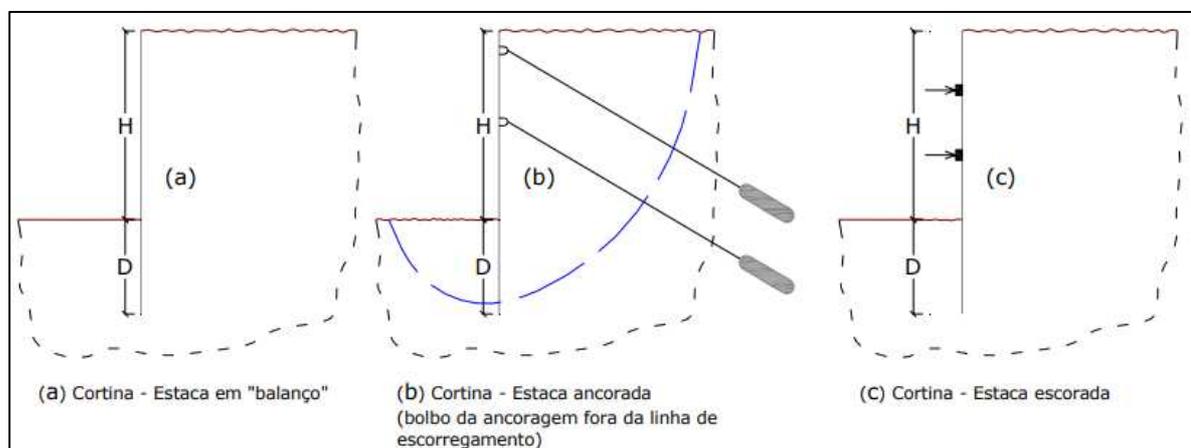
Figura 12 - Cortina sem ancoragem (a), ancorada (b) e escorada (c)

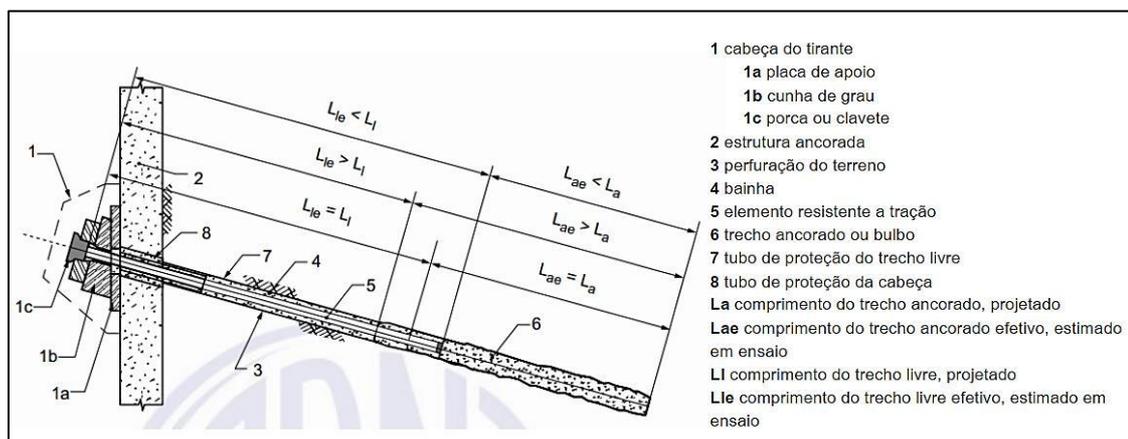
Figura 13 - Elementos de um tirante

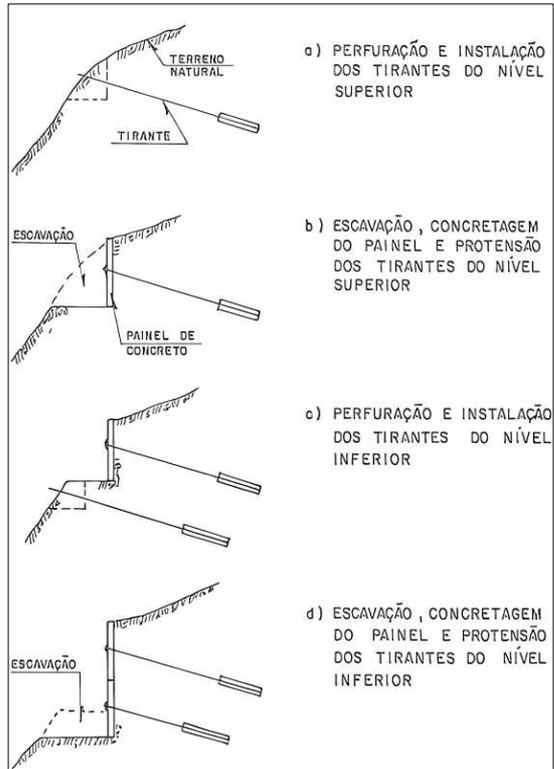
Figura 14 - Sequência executiva de cortinas atirantadas em cortes

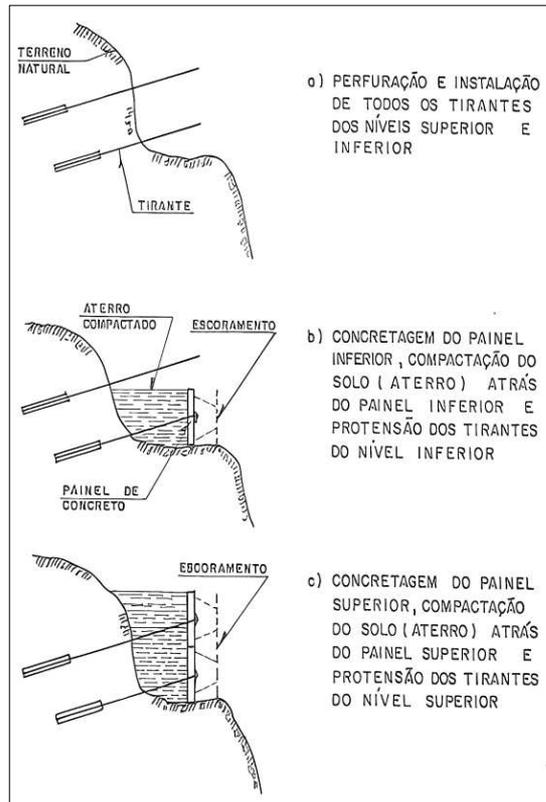
Figura 15 - Sequência executiva de cortinas atirantadas em aterros

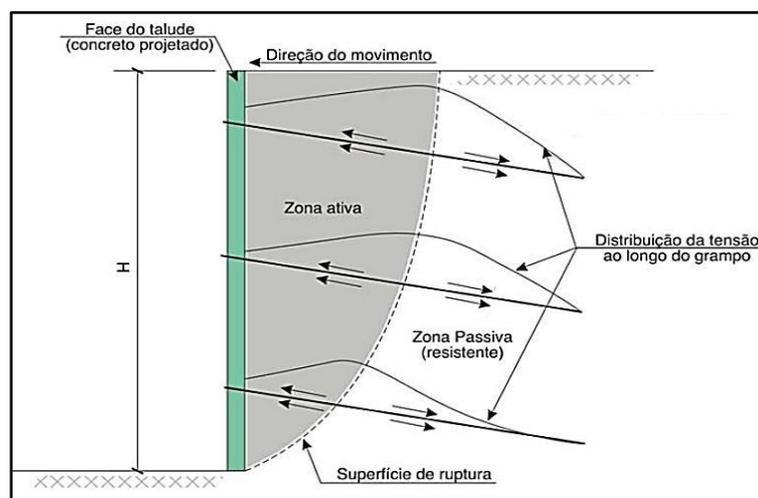
Figura 19 - Esquema de um talude grampeado

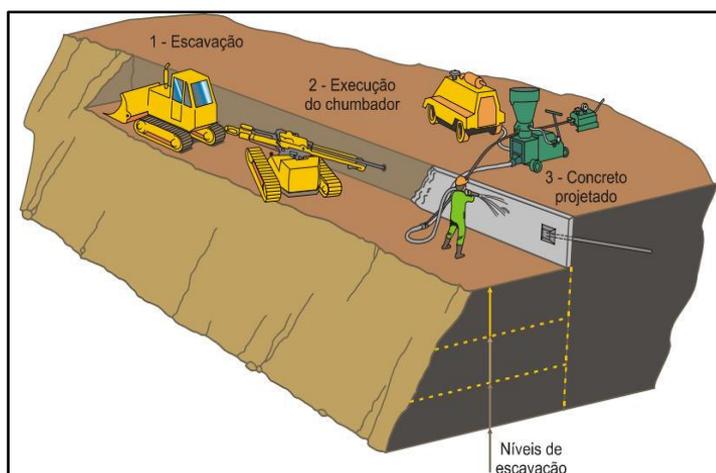
Figura 20 - Fases construtivas de solo grampeado de forma descendente

O procedimento de solo grampeado, inicia-se com o corte descendente (da crista ao pé do talude) do solo na geometria do projeto, ou caso necessário, é executado o reforço do talude antes, e segue com a execução da primeira linha de grampos e aplicação do revestimento de concreto projetado (Figura 20). Caso o talude já esteja cortado pode-se trabalhar de forma descendente ou ascendente, neste caso, a construção da estrutura consistirá apenas na introdução dos grampos e execução da face de concreto projetado (Zirlis, 1999).

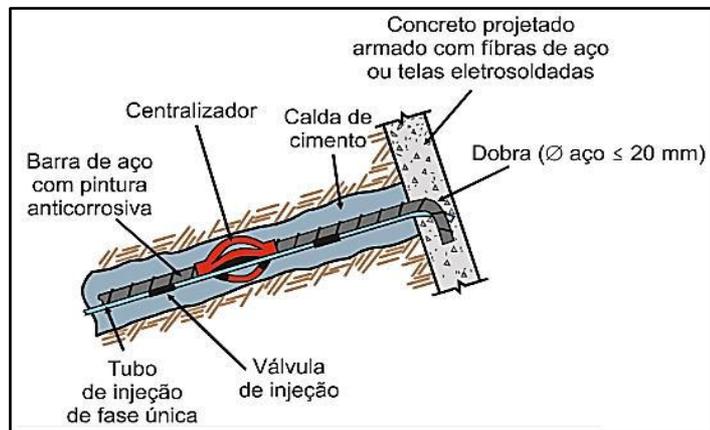
Figura 21 - Partes constitutivas de um grampo

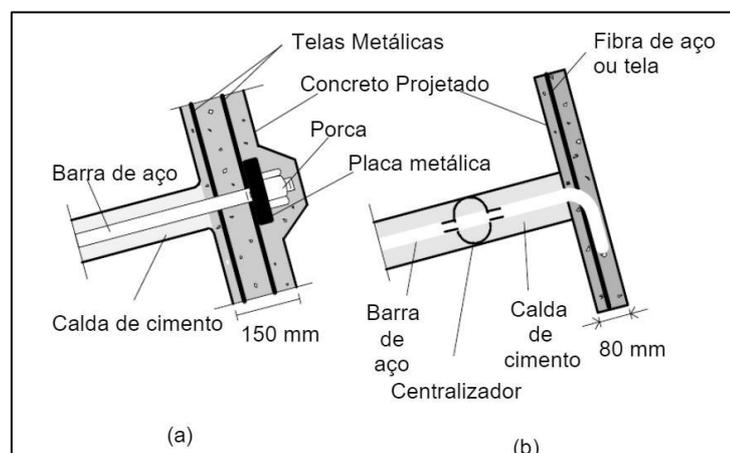
Figura 22 - Detalhes dos grampos mais comuns

A Figura 22 apresenta detalhes de grampos empregados no Brasil, tanto para caso de grampos que empregam barras de aço com diâmetro maior que 20mm (a) ou menor (b). Para o segundo caso, as armações normalmente têm sua extremidade superior acabada por meio de uma dobra a 90 graus, e já para o primeiro caso, a fim de garantir contato solo-concreto projetado sem que haja perda da integridade do aço e a eficácia do grampo, não são realizadas dobras, em vez disso, a fixação é feita por porcas e placas metálicas permitindo a aplicação de uma carga de incorporação da ordem de 5kN (GeoRio, 1999).

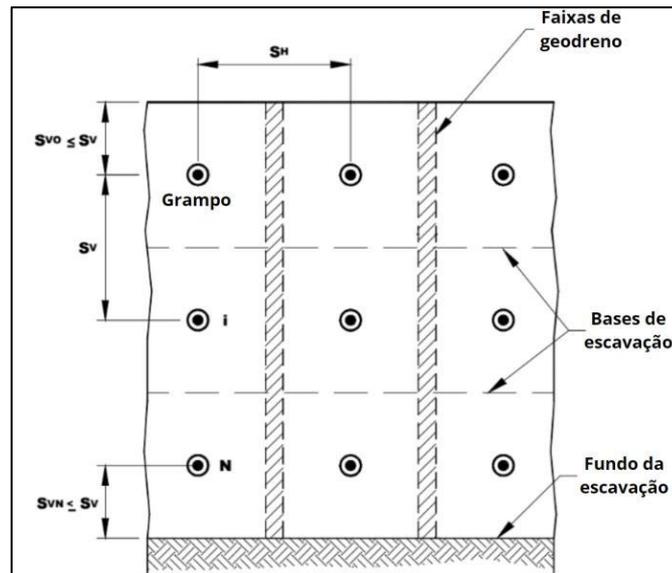
Figura 23 - Espaços entre grampos

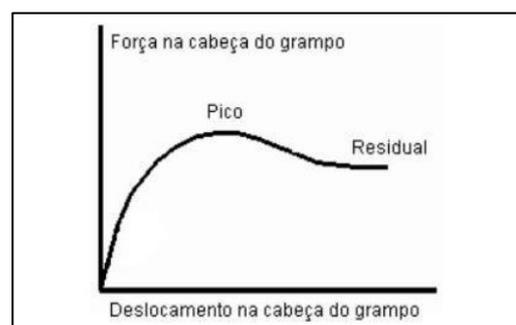
Figura 24 - Curva Carga típica de ensaio x Deslocamento de arrancamento de grampo

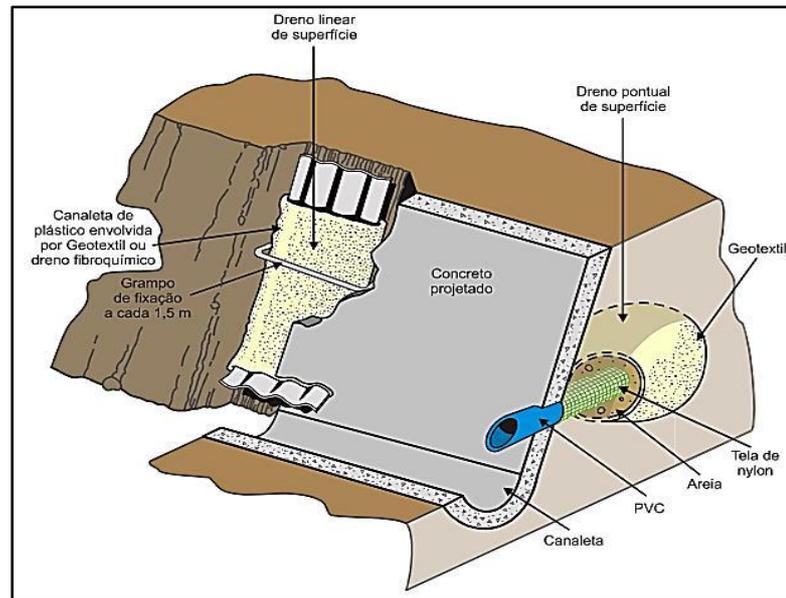
Figura 27 - Dreno de paramento, barbacã e canaletas

Os tipos de drenos de superfície mais utilizados nas técnicas de solo grampeado e cortina atirantada, são do tipo barbacã, drenos de paramento e canaletas (Figura 27). Os drenos do tipo barbacãs são executados através da abertura de uma cavidade com dimensões aproximadas de 40 cm x 40 cm x 40 cm, preenchida com material arenoso, e tendo como saída um tubo de PVC drenante. Trata-se de uma drenagem pontual e os autores destacam que a sua instalação deve possuir uma inclinação descendente, a fim de garantir o escoamento para fora do paramento (Abramento, Koshima; Zirlis, 1998).

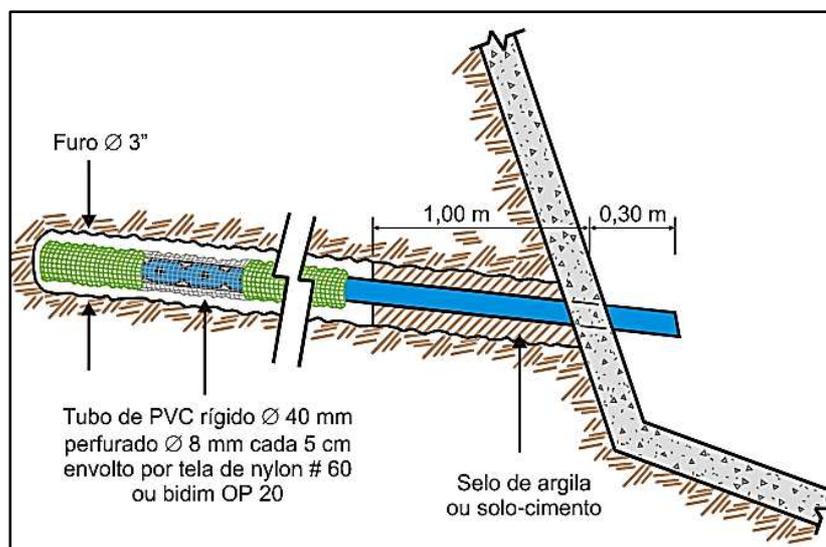
Figura 28 – Esquema de dreno horizontal profundo

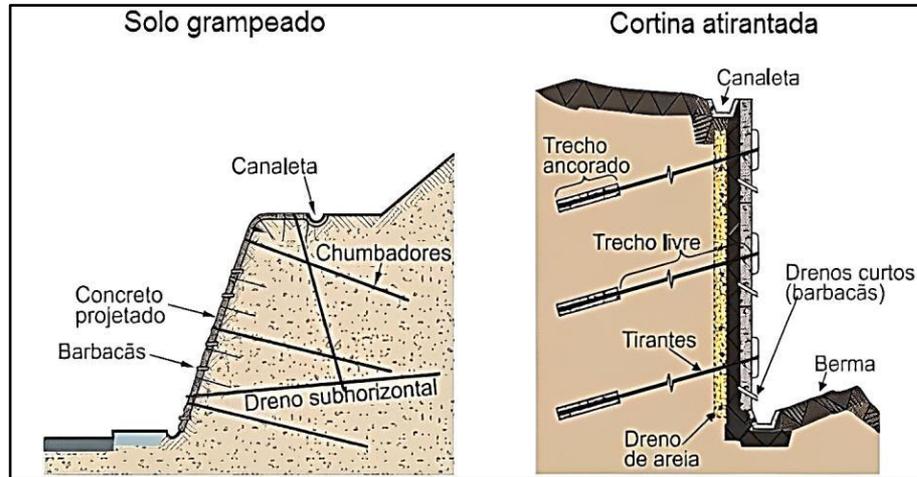
Figura 29 - Sistemas de drenagem em solo grampeado e cortina atirantada

Portanto, em estruturas de contenção, como solo grampeado e cortina atirantada devem ser previstos elementos de drenagem (Figura 29).

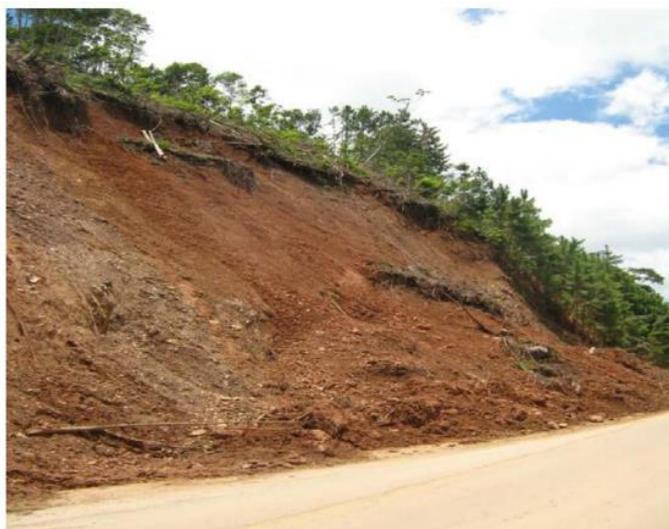
Figura 32 - Deslizamento do talude de corte do km 12.5

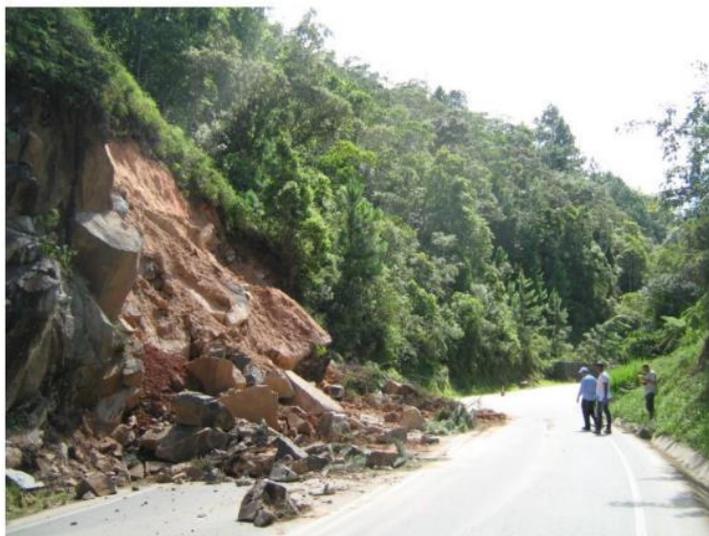
Figura 33 - Deslizamento do talude de corte do km 21.9

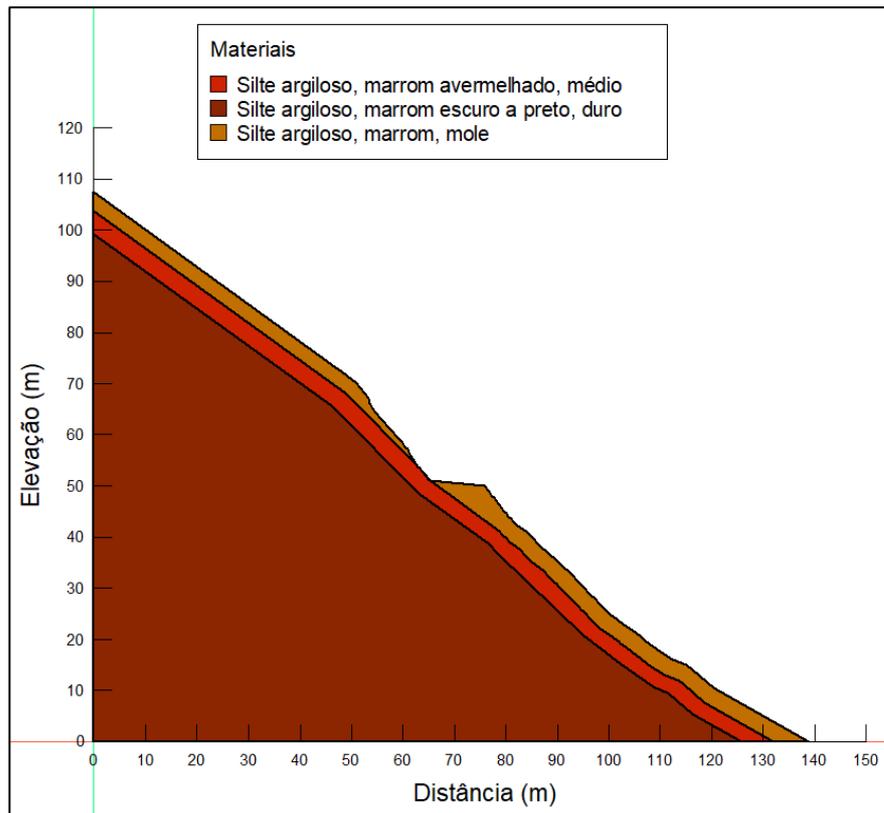
Figura 37 - Perfil estratigráfico do talude no km 12.5

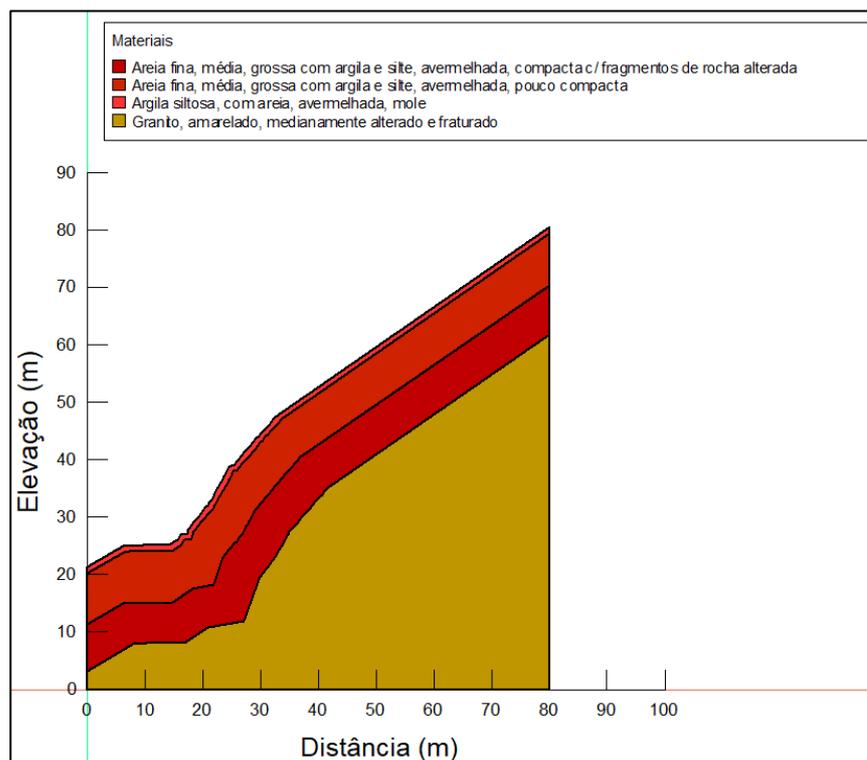
Figura 38 - Perfil estratigráfico do talude no km 21.9

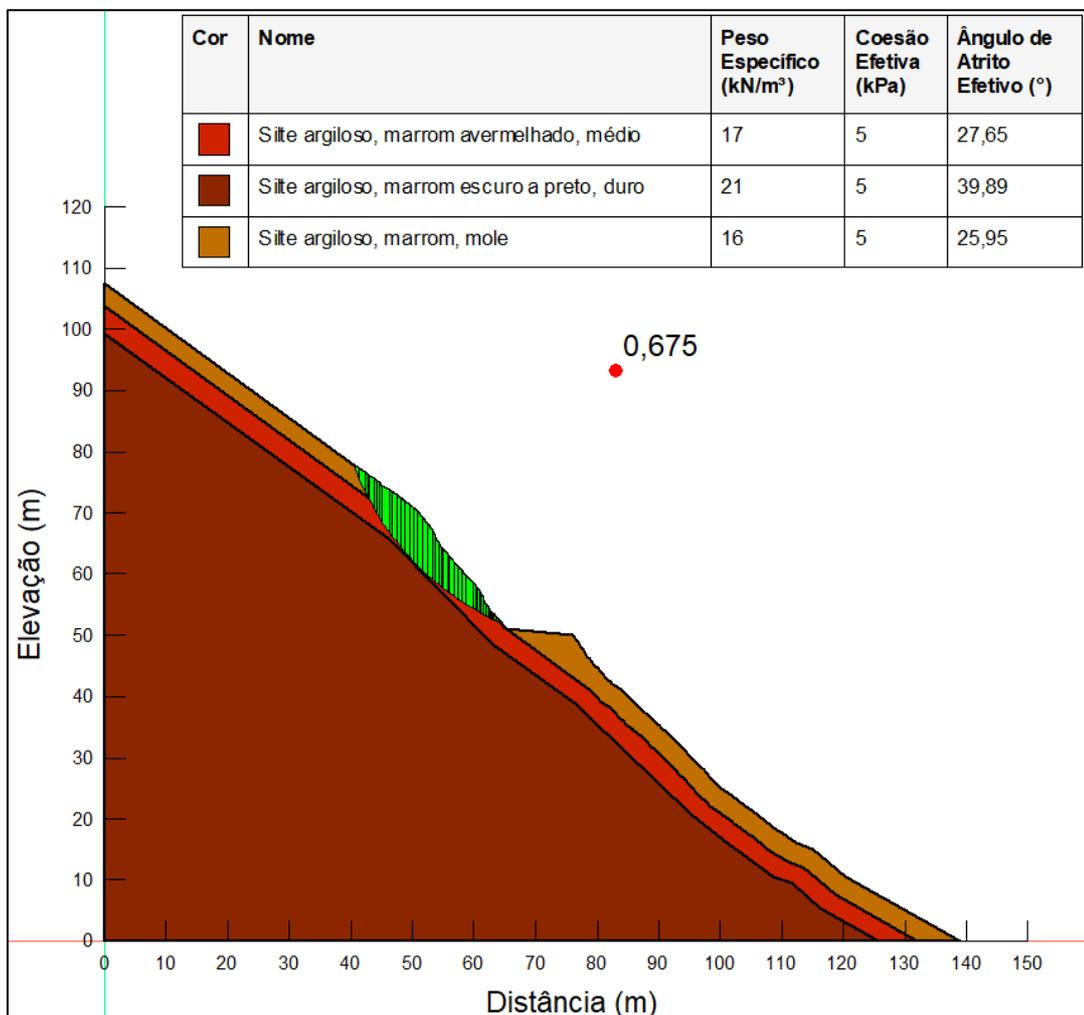
Figura 39 - Fator de segurança sem contenção km 12.5

Após definição dos parâmetros de resistência, os mesmos foram inseridos no software em suas camadas de solo correspondentes. Posteriormente, com auxílio computacional foi obtido o fator de segurança para ambas as ocorrências (Figura 39 e Figura 40). Destaca-se que pela rodovia BR-476 possuir tráfego intenso e de suma importância no transporte de cargas entre o estado de Paraná e São Paulo, foi estabelecido o nível de segurança alto contra perdas de vidas humanas e contra danos materiais e ambientais, adotando-se um valor mínimo de 1,5 conforme preconizado na ABNT NBR 11682:2009.

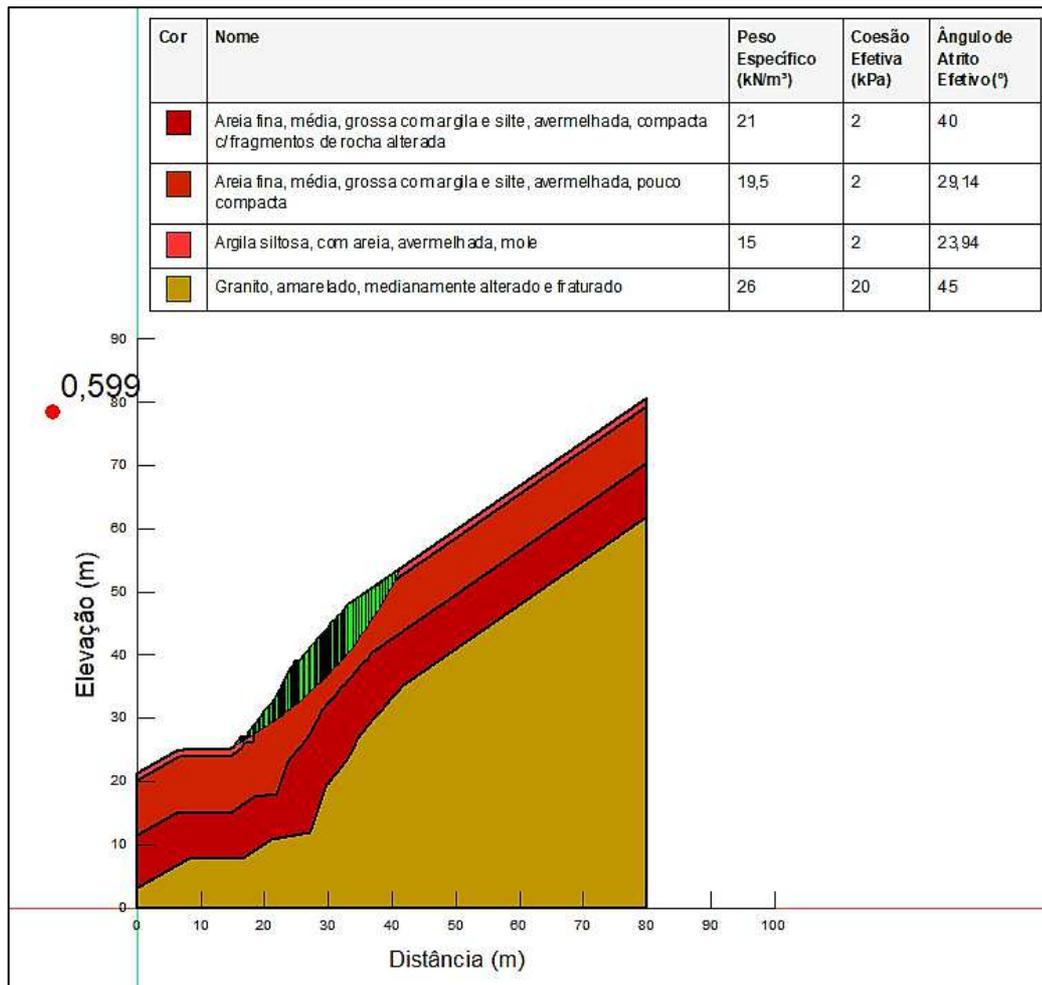
Figura 40 - Fator de segurança sem contenção no km 21.9

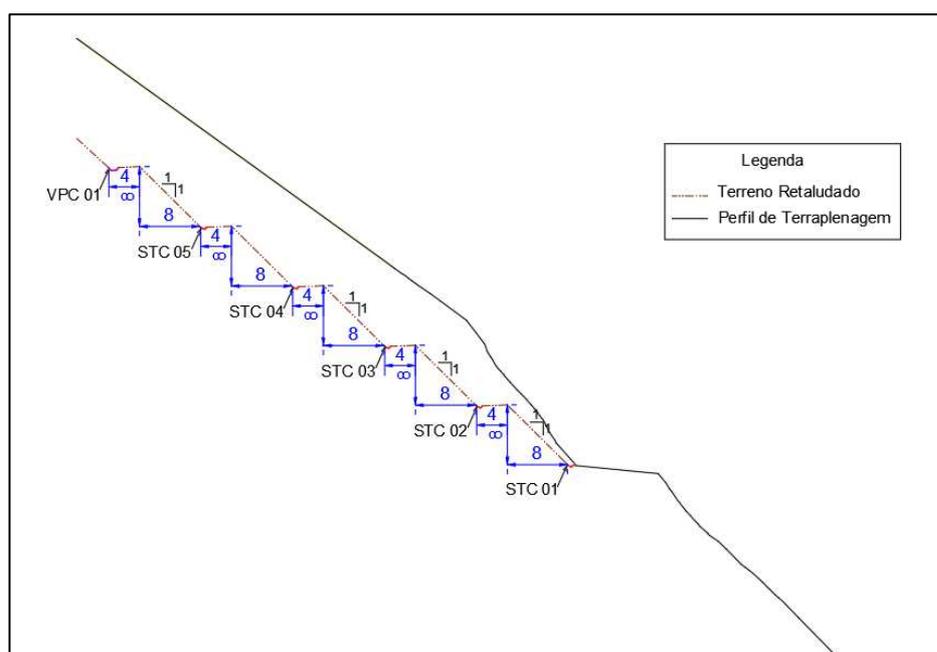
Figura 41 - Projeto de retaludamento para km 12.5

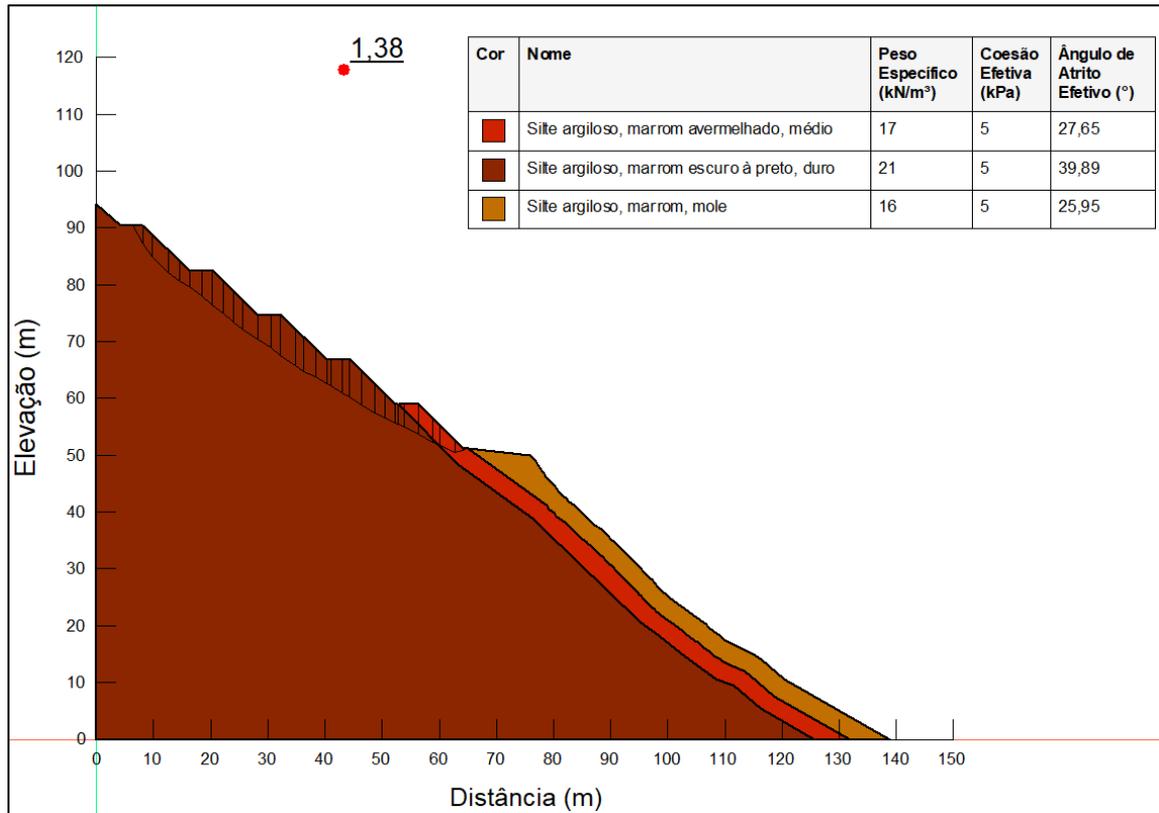
Figura 42 - Fator de segurança com retaludamento do km 12.5

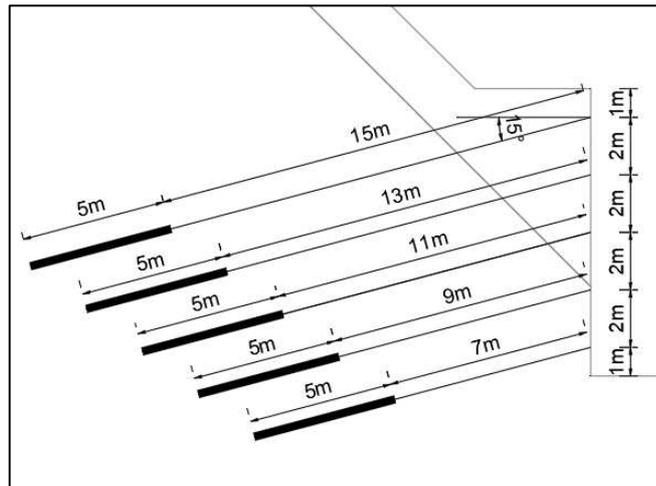
Figura 44 - Projeto de cortina atirantada para km 12.5

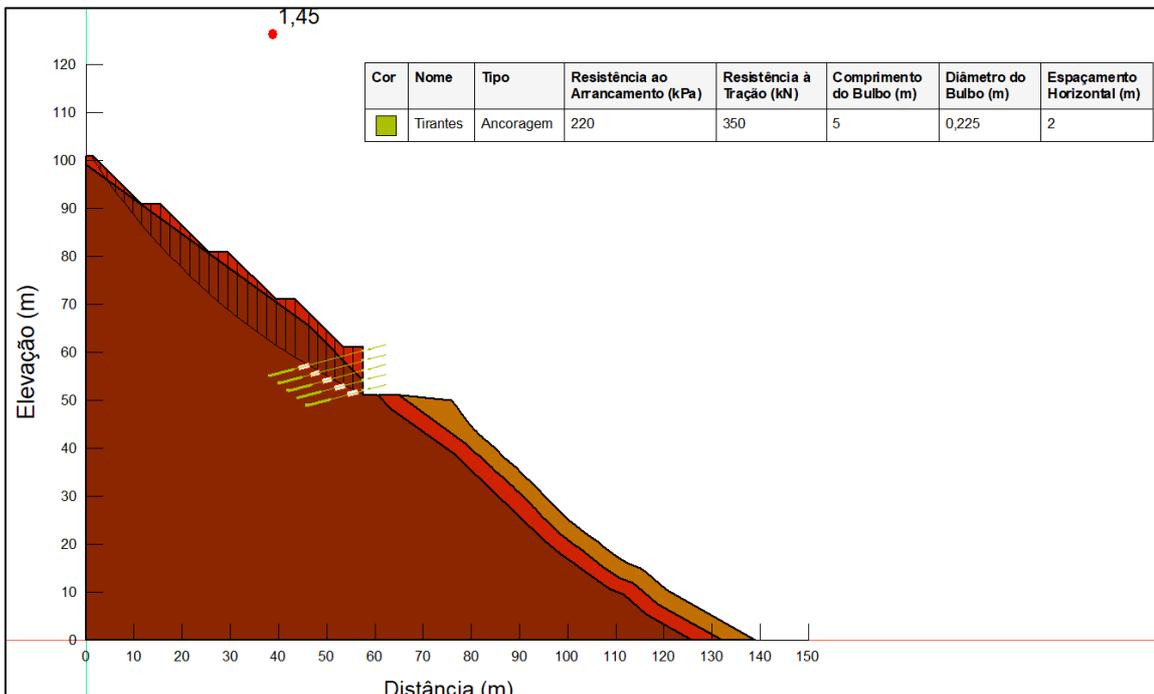
Figura 45 - Fator de segurança da alternativa 1 para km 12.5

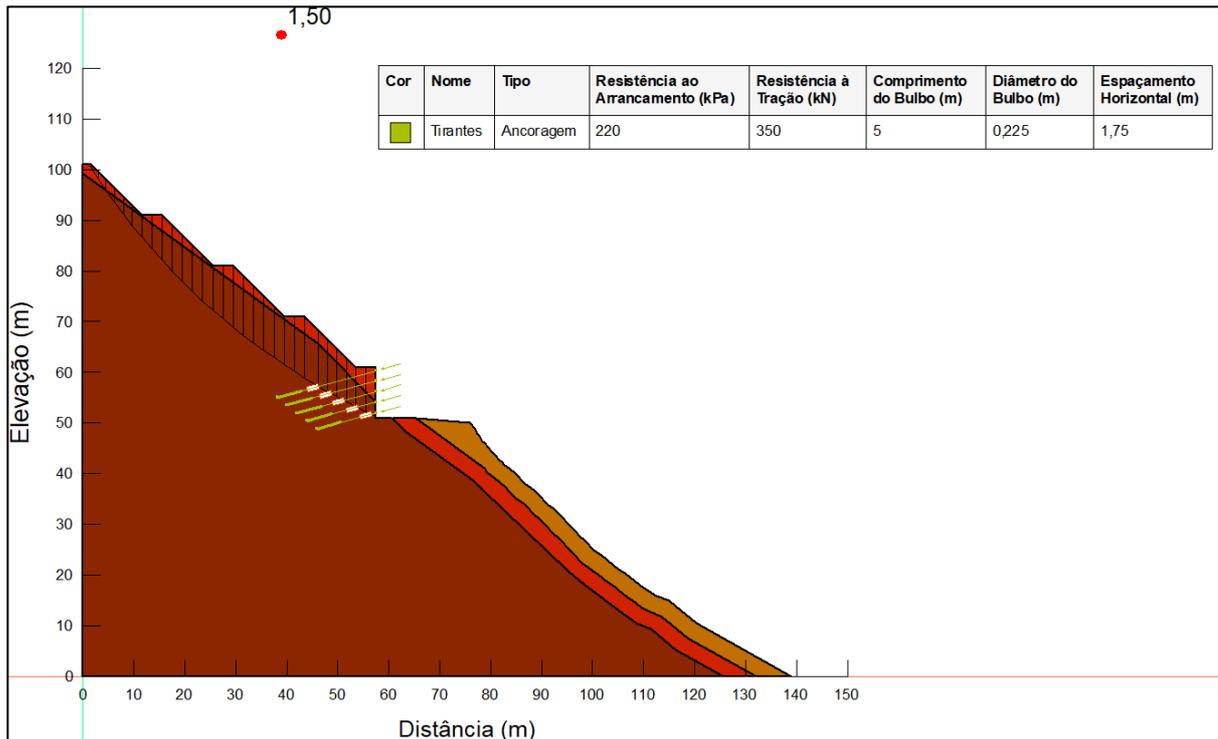
Figura 46 - Fator de segurança da alternativa 2 para km 12.5

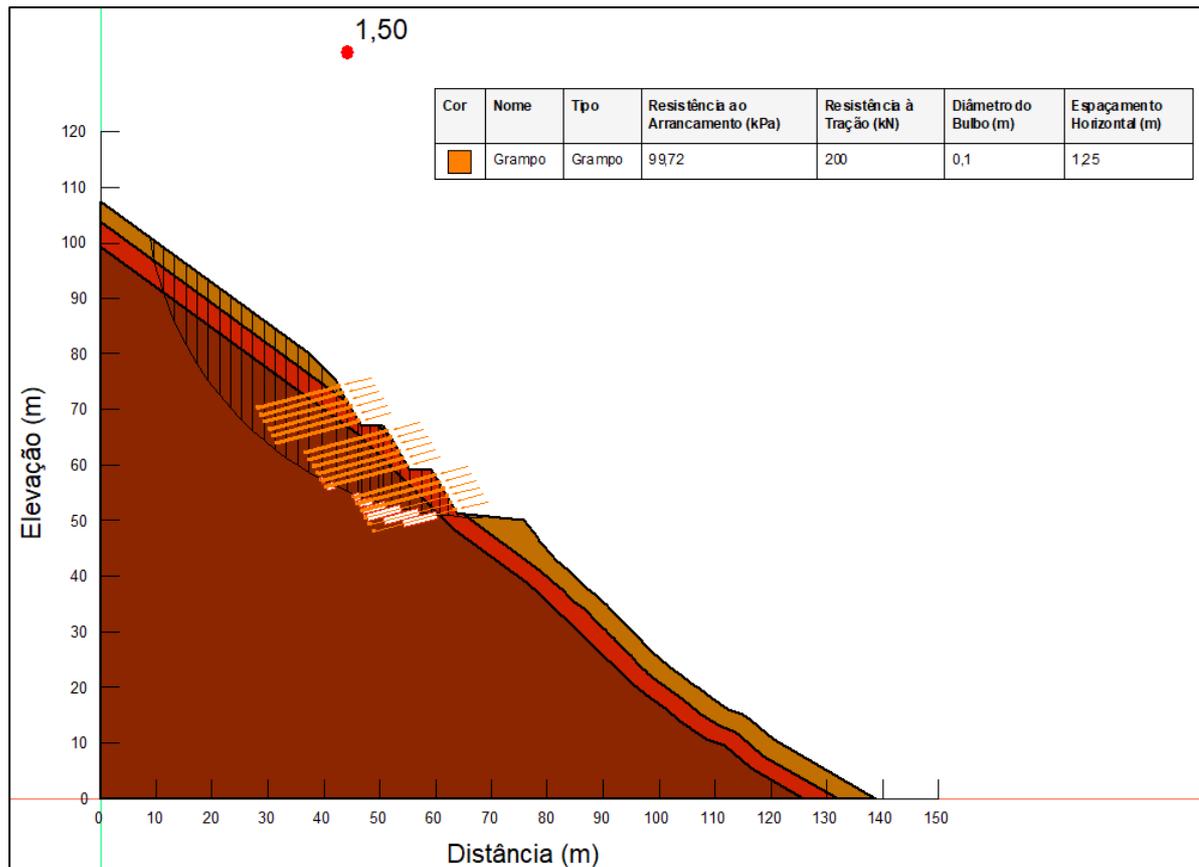
Figura 47 - Fator de segurança da alternativa 3 para km 12.5

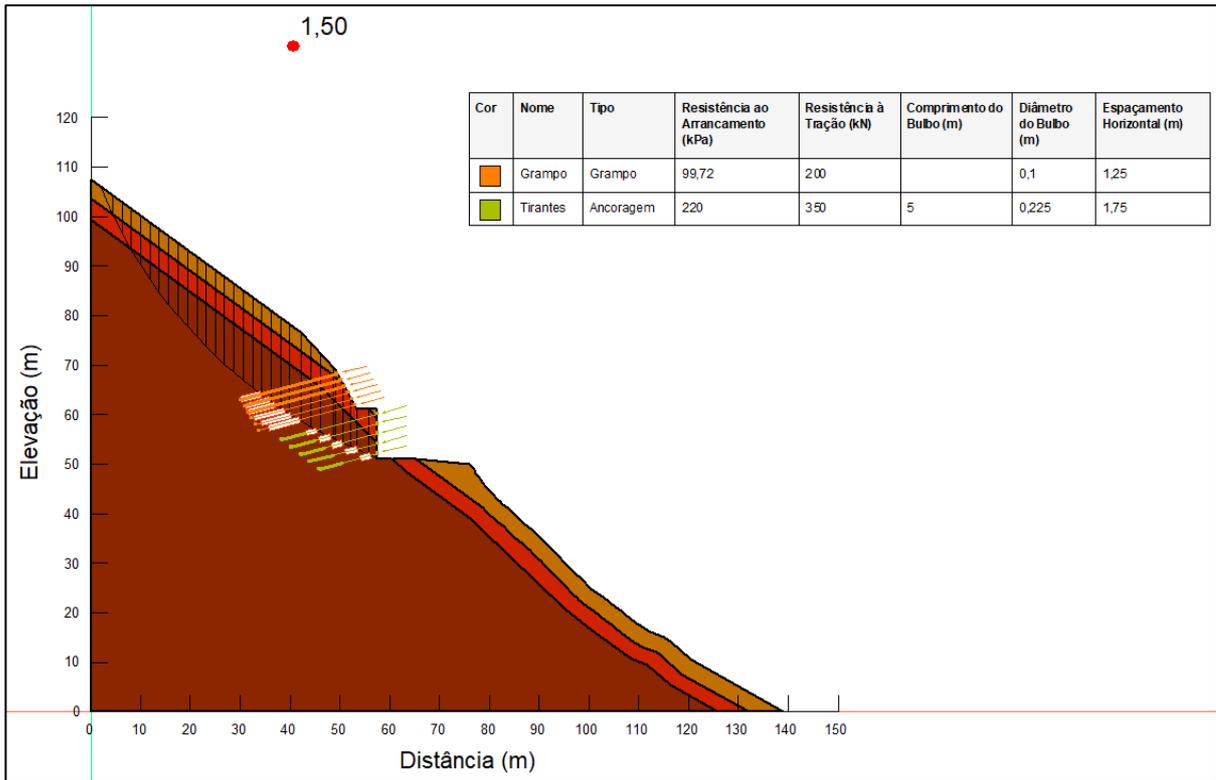
Figura 48 - Fator de segurança da alternativa 4 para km 12.5

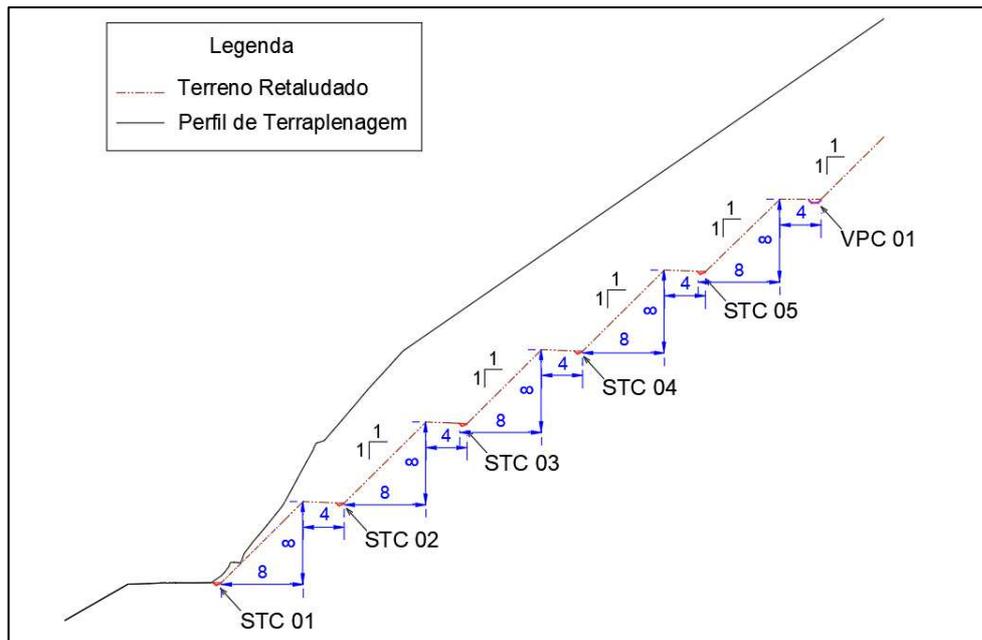
Figura 49 - Projeto de retaludamento para km 21.9

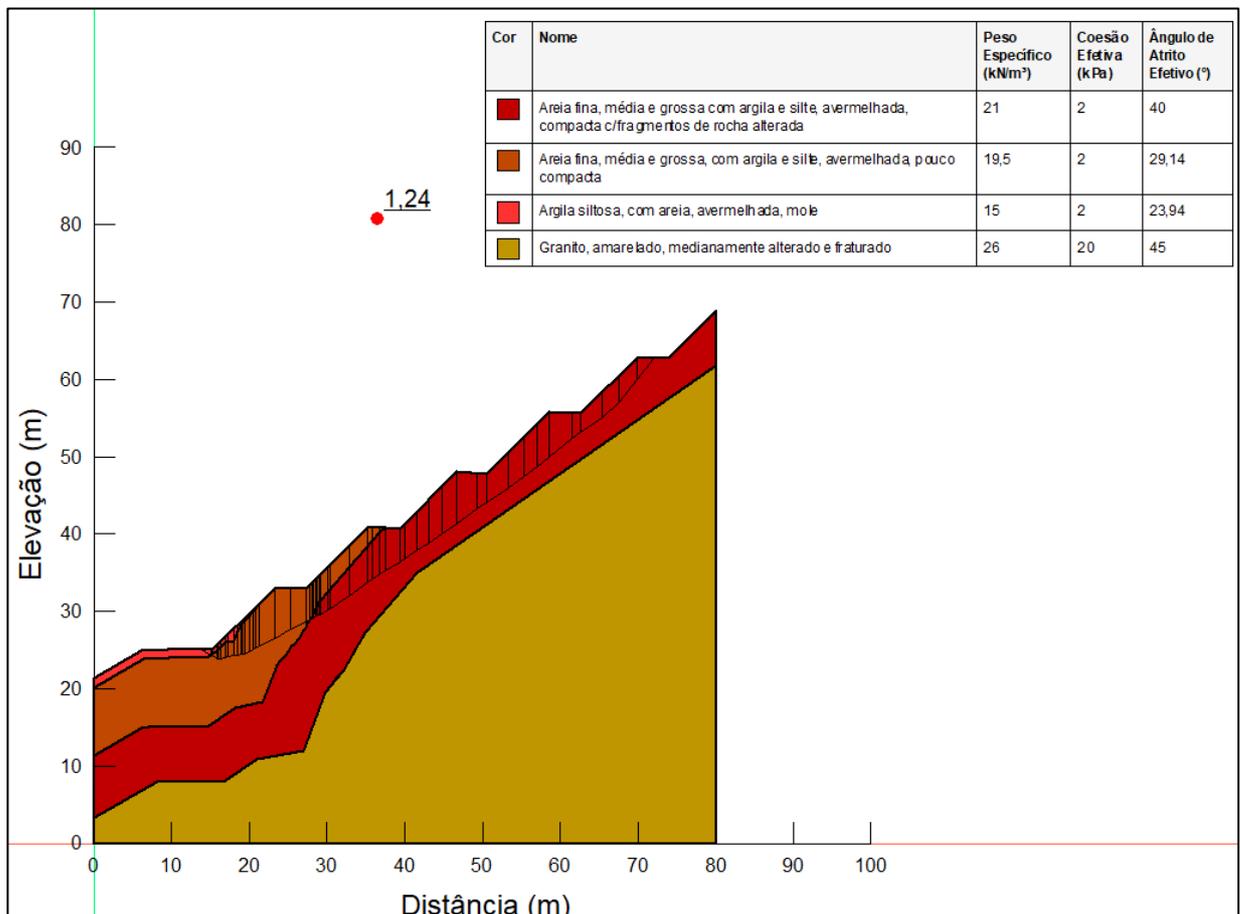
Figura 50 - Fator de segurança com retaludamento do km 21.9

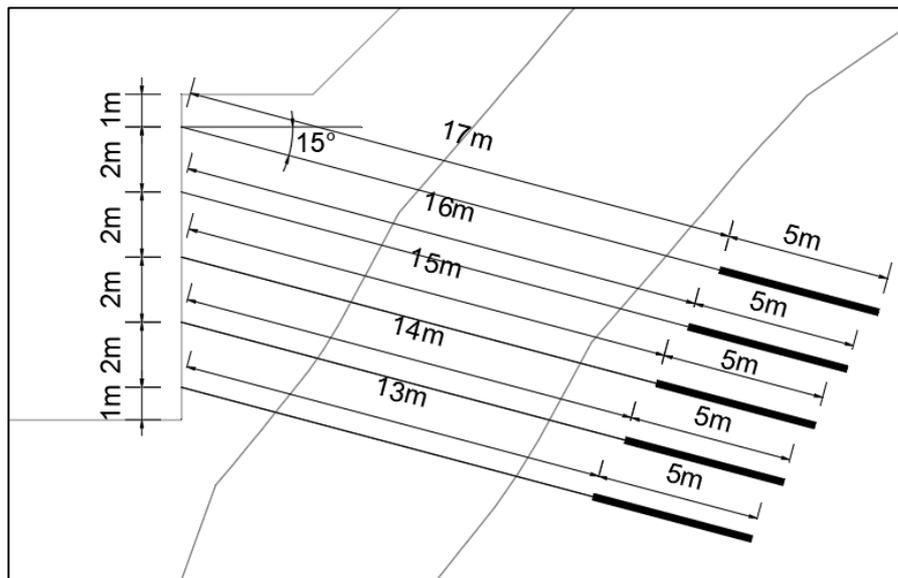
Figura 51 - Projeto da cortina atirantada para km 21.9

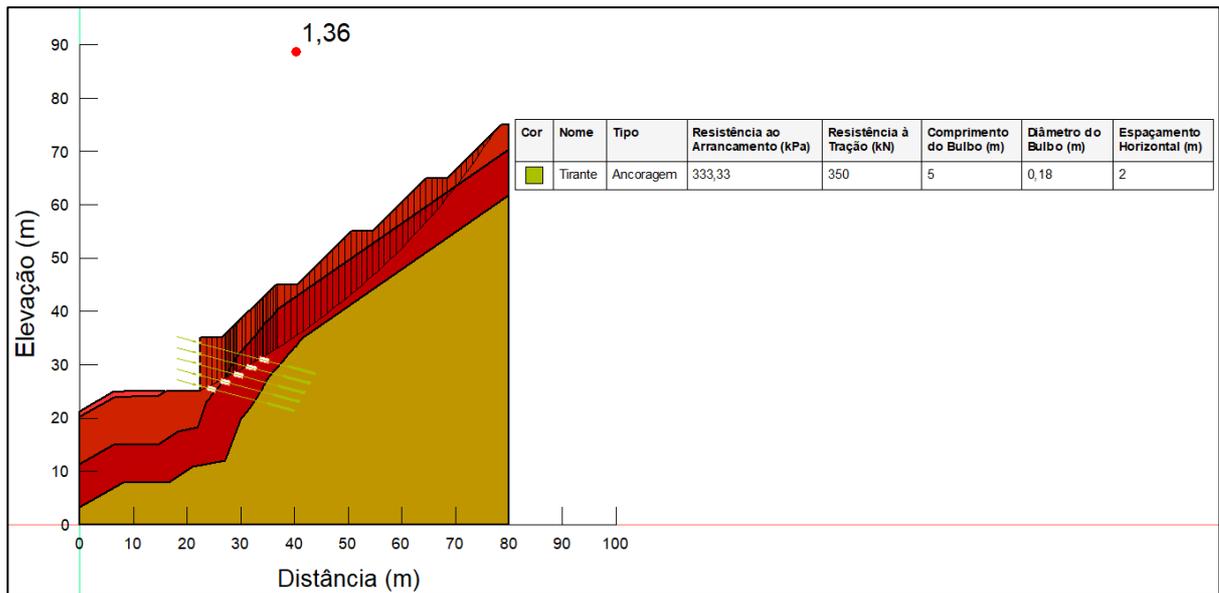
Figura 52 - Fator de segurança da alternativa 1 para km 21.9
