UNIVERSIDADE FEDERAL DE SANTA CATARINA
CENTRO TECNOLÓGICO DE JOINVILLE
CURSO DE ENGENHARIA CIVIL DE INFRAESTRUTURA

COMPARATIVO TÉCNICO-ECONÔMICO DE OBRAS DE ESTABILIZAÇÃO PARA
TALUDES RODOVIÁRIOS: ESTUDO DE CASO DA BR-476

Trabalho apresentado como requisito para obtenção do título de bacharel em Engenharia Civil de Infraestrutura no Centro Tecnológico de Joinville, da Universidade Federal de Santa Catarina.

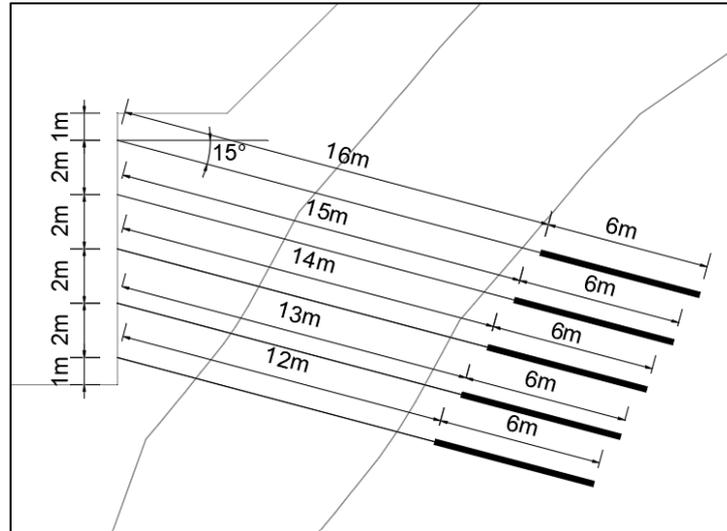
Figura 53 - Projeto de cortina atirantada com alterações para km 21.9

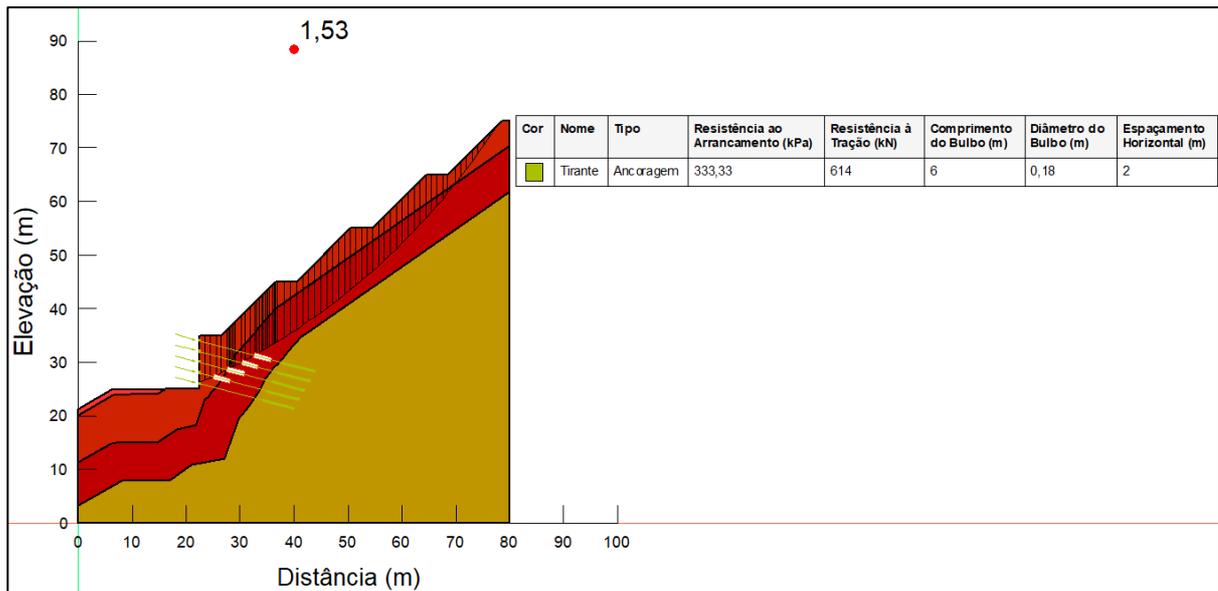
Figura 54 - Fator de segurança da alternativa 2 para km 21.9

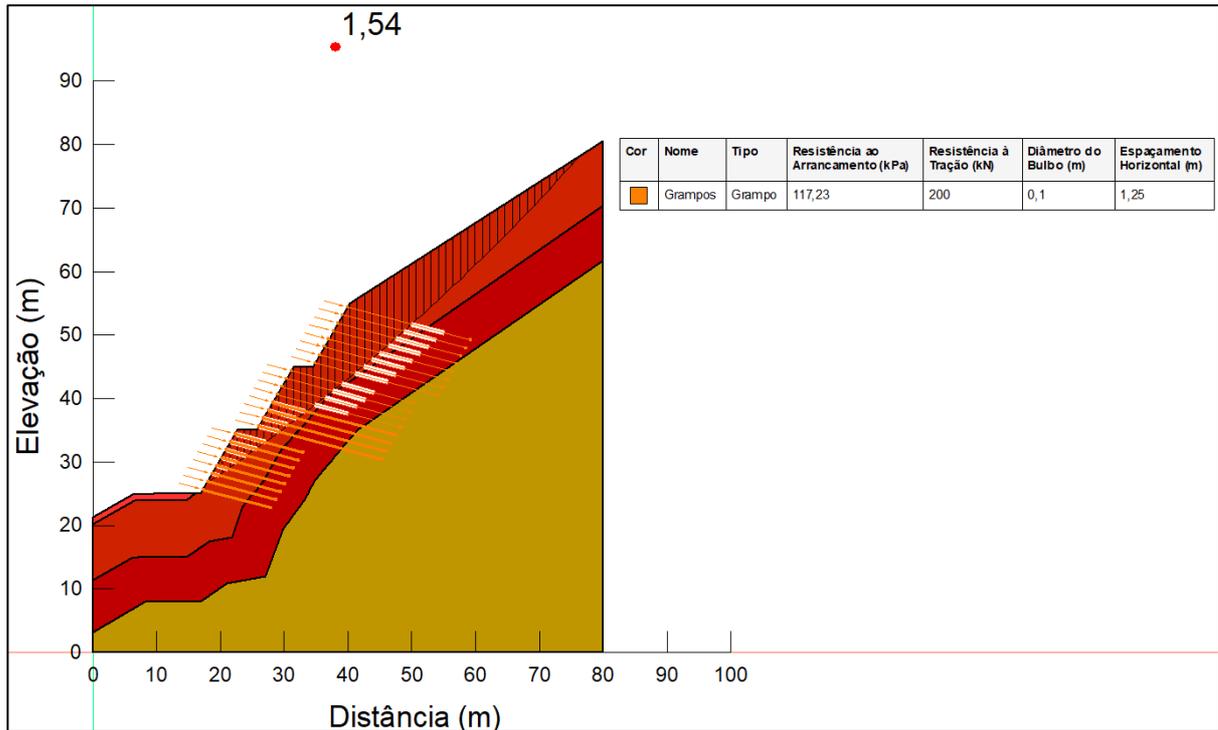
Figura 55 – Fator de segurança da alternativa 3 para km 21.9

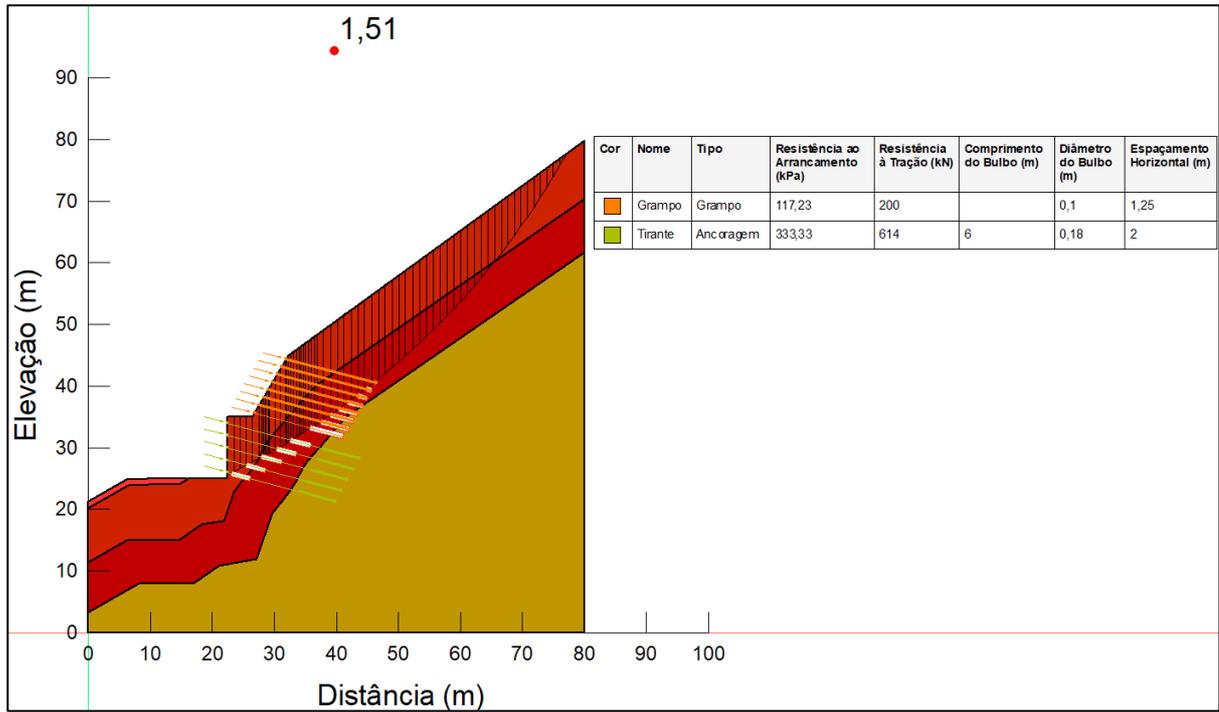
Figura 56 - Fator de segurança da alternativa 4 para km 21.9

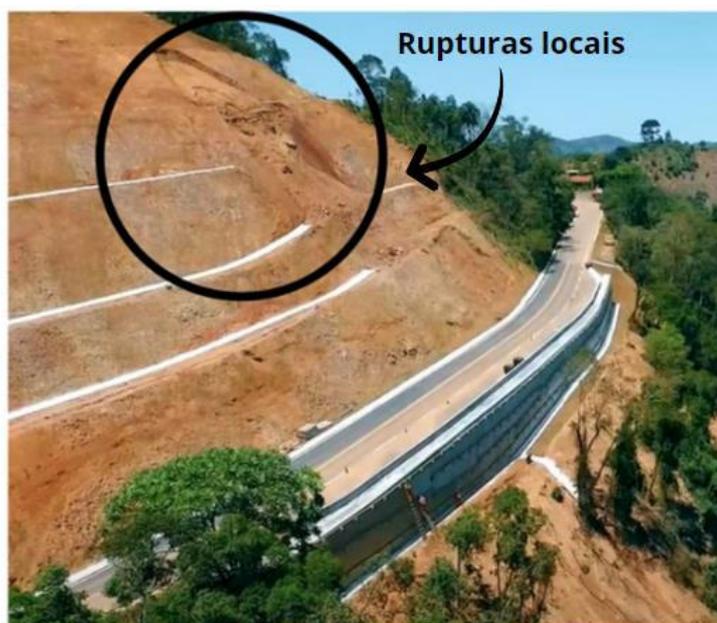
Figura 57 - Rupturas locais no retaludamento executado

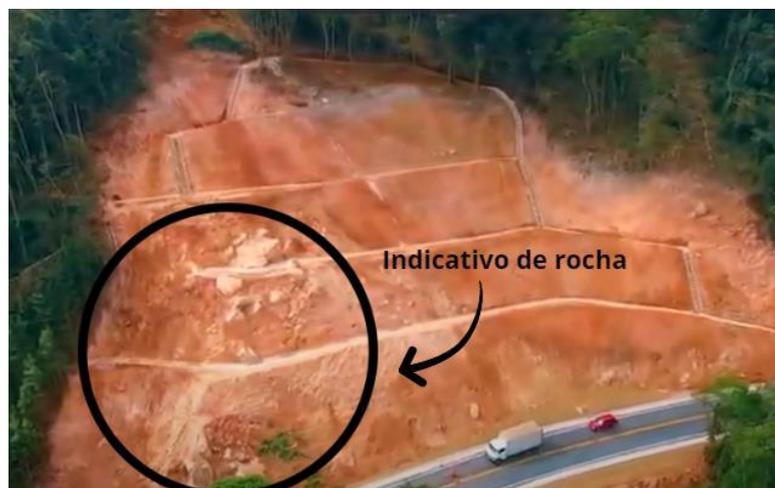
Figura 58 - Retaludamento executado no km 21.9
