ESTUDO DE CASO: VAZAMENTOS EM CAVALETES DE MICROMEDIÇÃO NA
CIDADE DE JOINVILLE/SC

Trabalho apresentado como requisito para obtenção do título de bacharel em Engenharia Civil de Infraestrutura, no Centro Tecnológico de Joinville, da Universidade Federal de Santa Catarina.

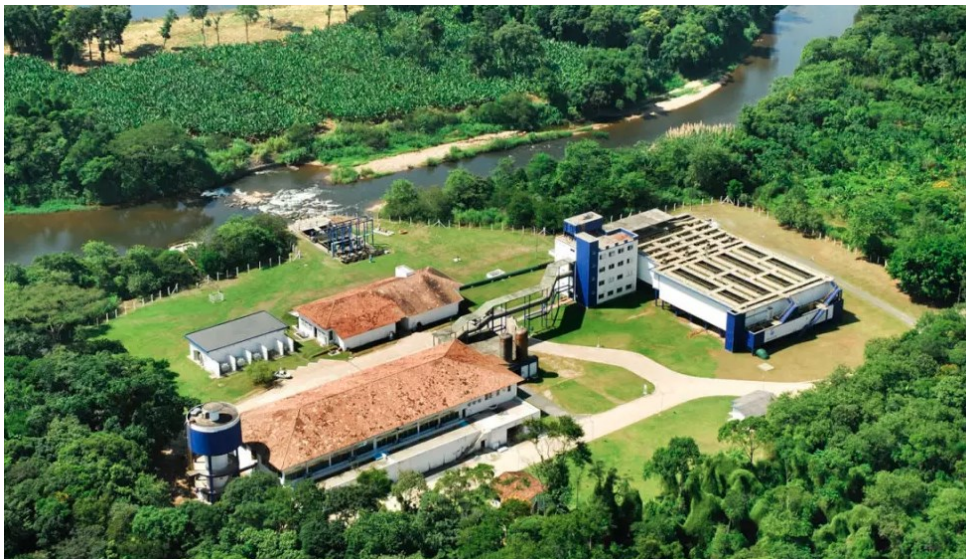
Figura 3 - Estação de Tratamento de Água Cubatão (ETA Cubatão).

Fundada em 2005, a Companhia Águas de Joinville, conhecida popularmente como Águas de Joinville, é responsável pela administração de duas estações de tratamento de água (ETAs). A primeira, ETA Cubatão (Figura 3), possui capacidade de produção de 1.850 litros por segundo, enquanto a segunda, ETA Piraí (Figura 4), tem capacidade de 500 litros por segundo, totalizando 2.350 litros por segundo, sendo que a média de operação do sistema no ano de 2023 é de 2.115 litros por segundo, de acordo com a empresa. Além das ETAs, a Companhia Águas de Joinville conta com onze estações de tratamento de esgoto (ETEs), treze reservatórios de água, 2.366 quilômetros de rede de distribuição de água e cinco unidades de atendimento ao público.

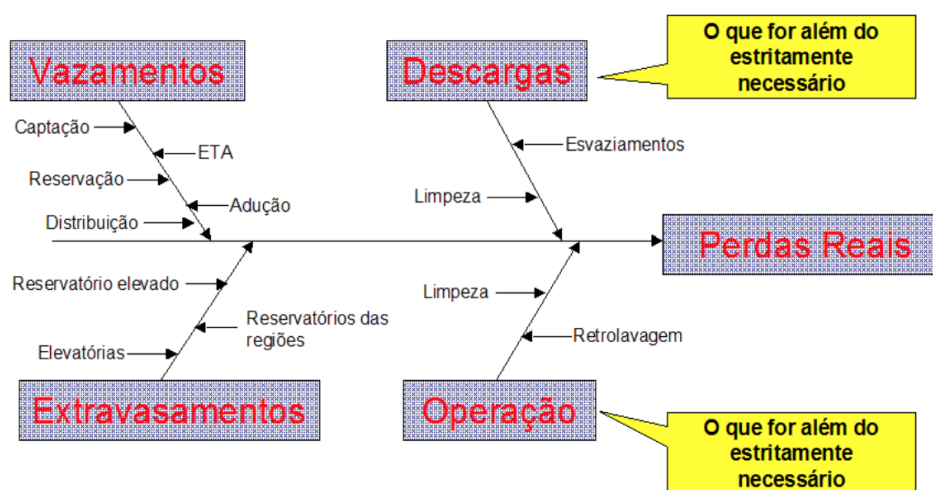
Figura 5 - Diagrama causa-efeito das perdas reais.

Cada uma das categorias apresenta diversas causas e magnitude de impacto, e são apresentadas na Figura 5. No caso das perdas reais, os vazamentos na rede de distribuição e nos ramais são considerados as principais causas. Já no caso das perdas aparentes, a micromedição é identificada como a principal causa (SILVA, 1998). Considera-se como perda real toda a água que é retirada do sistema, mas que não é entregue ao consumidor final (GULARTE, 2005).

Demonstrados no diagrama causa-efeito da Figura 5, os vazamentos são responsáveis pela maior parte das perdas reais no sistema de abastecimento de água e podem ocorrer em várias etapas, como no processo de tratamento, nos diferentes

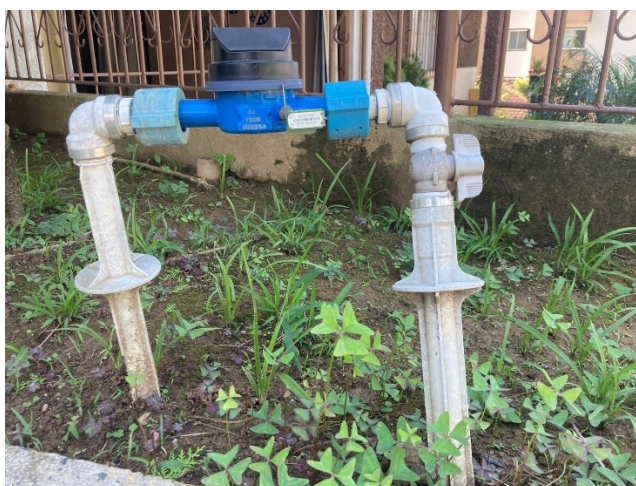
Figura 8 - Cavalete de Chão instalado em uma residência.

específicos em que não seja possível instalar a caixa de proteção (Caixa Padrão). A Figura 8 apresenta o Cavalete de Chão instalado em uma residência.

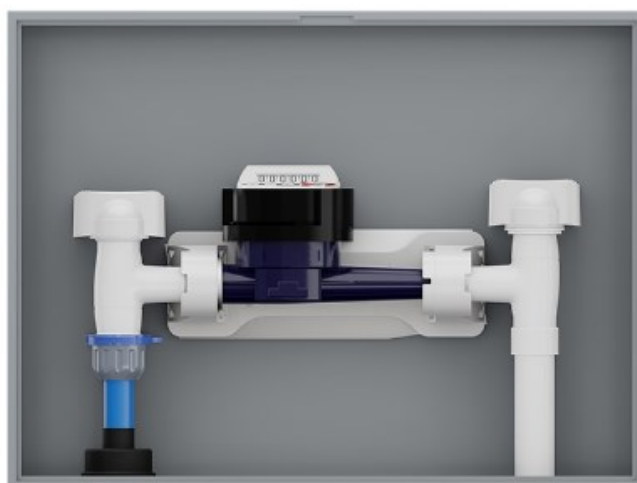
Figura 9 – Configuração de montagem do kit UMC na Caixa Padrão.

A Companhia Águas de Joinville determina que na Caixa Padrão esteja situado o kit da Unidade de Medição e Controle (UMC), apresentado na Figura 9, que é onde está acoplado o hidrômetro, de acordo com a Padronização da Ligação. As Figuras 10 e 11 apresentam os modelos de kit UMC que são encontrados sob domínio da empresa atualmente, correspondendo às marcas Tigre e Hifersane, respectivamente.

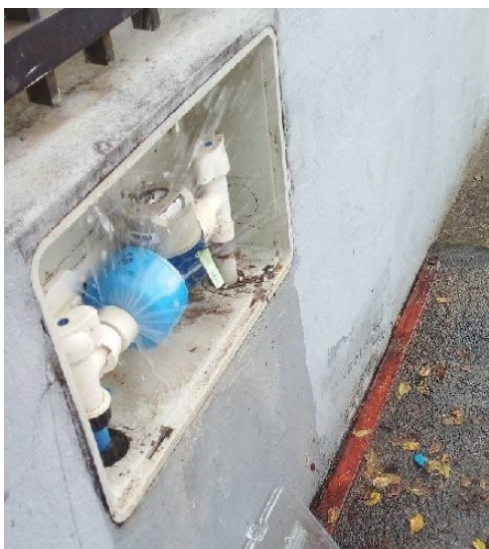
Figura 21 - Exemplo Típico de Vazamento na Rosca Macho do Retentor de Partículas no Modelo Novo.

Partindo das informações obtidas na análise geral das peças, e assumindo o Retentor de Partículas como a peça que apresentou a maior incidência de trocas, foi realizada uma análise individual do componente através das imagens e descrições das ordens de serviço, para identificar as regiões da peça onde os vazamentos ocorreram. As Figuras 21 e 22 exemplificam casos típicos das imagens analisadas.

De acordo com as informações contidas na Tabela 4, foi possível identificar que a região da peça que apresentou maior porcentagem de incidência de vazamentos foi a rosca macho, em 40,04% das ocorrências, sendo que a quantidade mais representativa ocorreu no Modelo Antigo, ademais, no Modelo Novo, a rosca macho permanece apresentando a maior ocorrência. Em segundo lugar, peças trincadas representaram 22,49% das irregularidades, em quantidade mais expressiva no Modelo Antigo. Em terceiro lugar, a rosca fêmea representou 7,31% das ocorrências, também em maior quantidade no Modelo Antigo. Os resultados apresentados são uma provável consequência da melhoria na composição da peça.

A análise individual dos Retentores de Partículas revelou diferentes padrões de ocorrência. Primeiramente, constatou-se que a região da rosca macho, no modelo novo da peça, foi a mais propensa a apresentar problemas. Em segundo lugar, observaram-se peças trincadas sem região definida, com maior incidência no modelo antigo, sugerindo uma possível influência da mudança na composição da peça para o modelo novo. Por fim, a rosca fêmea no modelo novo foi identificada como a terceira região mais afetada.

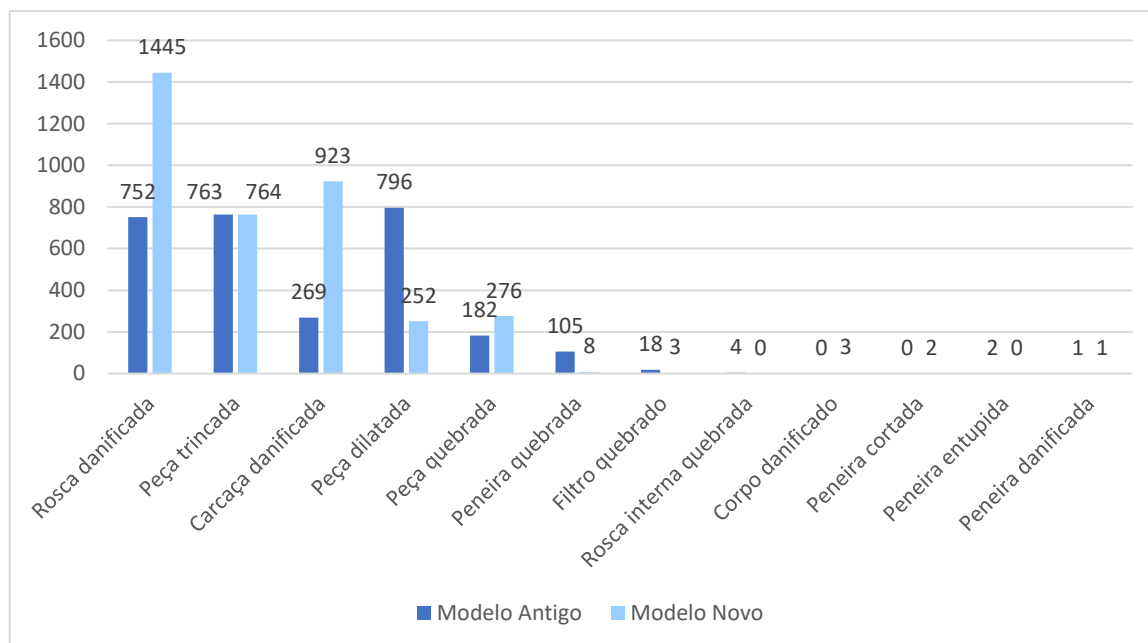
Gráfico 2 - Testes de Retentores de Partículas (LabHidro).

Analisando a Tabela 5, é possível identificar que a rosca danificada representou 26,00% das irregularidades em relação ao Modelo Antigo e 39,30% em relação ao Modelo Novo, permitindo deduzir que a mudança de composição pode não ter apresentado resultados benéficos em relação a rosca. Já peças trincadas representaram 26,38% das irregularidades no Modelo Antigo e 20,78% no Modelo Novo, destacando, assim um provável efeito positivo da mudança da composição da peça. Já as peças com carcaça danificada, por sua vez, representaram 9,30% das ocorrências no Modelo Antigo e 25,10% das ocorrências no Modelo Novo, indicando que a mudança da composição pode ter influenciado nas ocorrências de danos na carcaça. Além disso, peças dilatadas apresentaram 27,52% das ocorrências no Modelo Antigo e 6,85% no Modelo Novo, indicando, dessa forma, um provável efeito positivo da mudança na composição da peça em relação à dilatação.

Conforme destacado na análise do relatório do LabHidro, a rosca danificada foi identificada como o problema mais constante, apresentando uma incidência consideravelmente maior no modelo novo, assim como as peças com danos na carcaça. Por outro lado, peças trincadas demonstraram uma frequência mais significativa de ocorrências no modelo antigo, sugerindo possíveis implicações da mudança na composição da peça.

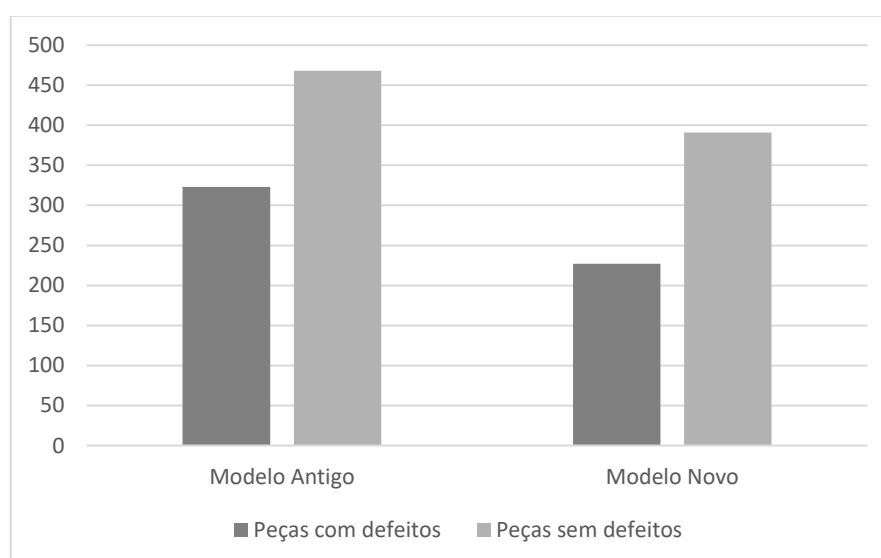
Gráfico 3 – Laudo de análise de falha: comparação entre as peças com defeito e sem defeito.

A partir dos dados apresentados na Tabela 6, pode-se concluir que a deformação pela ação do calor representou 18,46% das irregularidades no modelo antigo da peça e 2,75% no modelo novo, o que significa uma provável melhora na composição da peça. Já a rosca de entrada danificada representou 18,93% das irregularidades no modelo novo e 5,31% no modelo antigo, indicando que houve um aumento nessa proporção. Por fim, as peças quebradas na extensão do corpo representaram 11,25% no modelo antigo e 6,15% no modelo novo, representando um provável resultado de melhoria na composição da peça em relação a esse defeito.
