APLICAÇÃO DO ÍNDICE DE CAMINHABILIDADE EM TRECHO DA RUA TUIUTI
NO BAIRRO AVENTUREIRO EM JOINVILLE

Trabalho apresentado como requisito para obtenção do título de bacharel no Curso de Graduação em Engenharia de Transportes e Logística do Centro Tecnológico de Joinville da Universidade Federal de Santa Catarina.

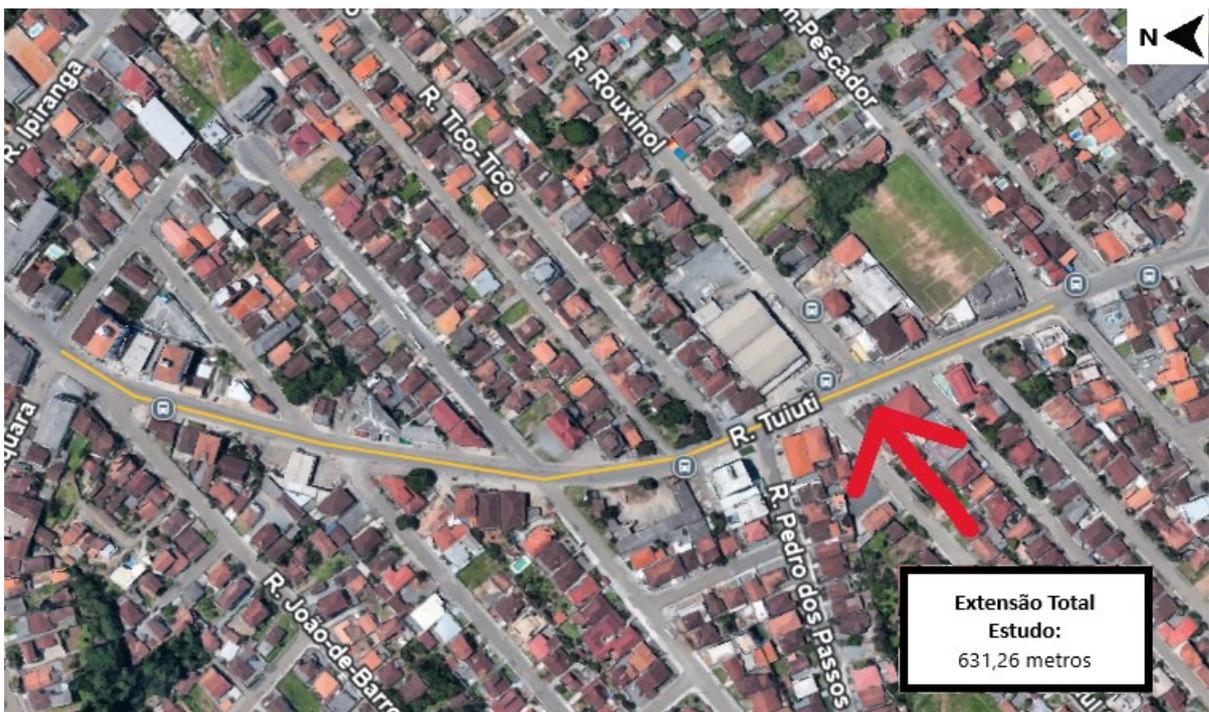
Figura 3 - Extensão do estudo

A extensão total da área do estudo é de 631,26 metros, Figura 3, após a escolha da região, foram quantificadas as quadras presentes em cada lado da via, e feita a separação por segmentos de calçada, onde cada quadra separada por uma travessia representa um dos segmentos de calçada a analisar. A extensão total dos segmentos de calçadas de ambos o lado dessa via é de 1077,95 metros, que foram divididos em seis quadras do lado leste e oito quadras do lado oeste da rua Tuiuti para realizar a coleta dos dados pertencentes ao estudo.

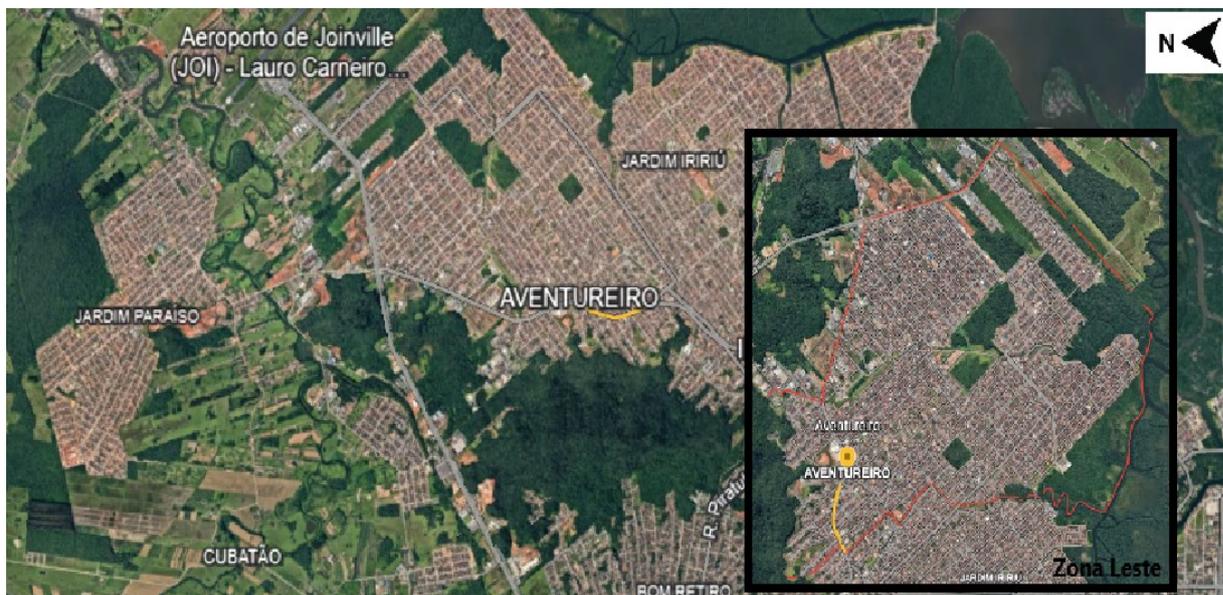
Figura 5 - Região de estudo

O estudo aplicado foi na região leste de Joinville, no bairro Aventureiro em uma das principais vias arteriais do bairro, em um trecho da rua Tuiuti, via de conexão rápida e direta entre os bairros, Jardim Paraíso, Jardim Iriiriu e Iriiriu (Figura 5), e distribuição para o bairro.

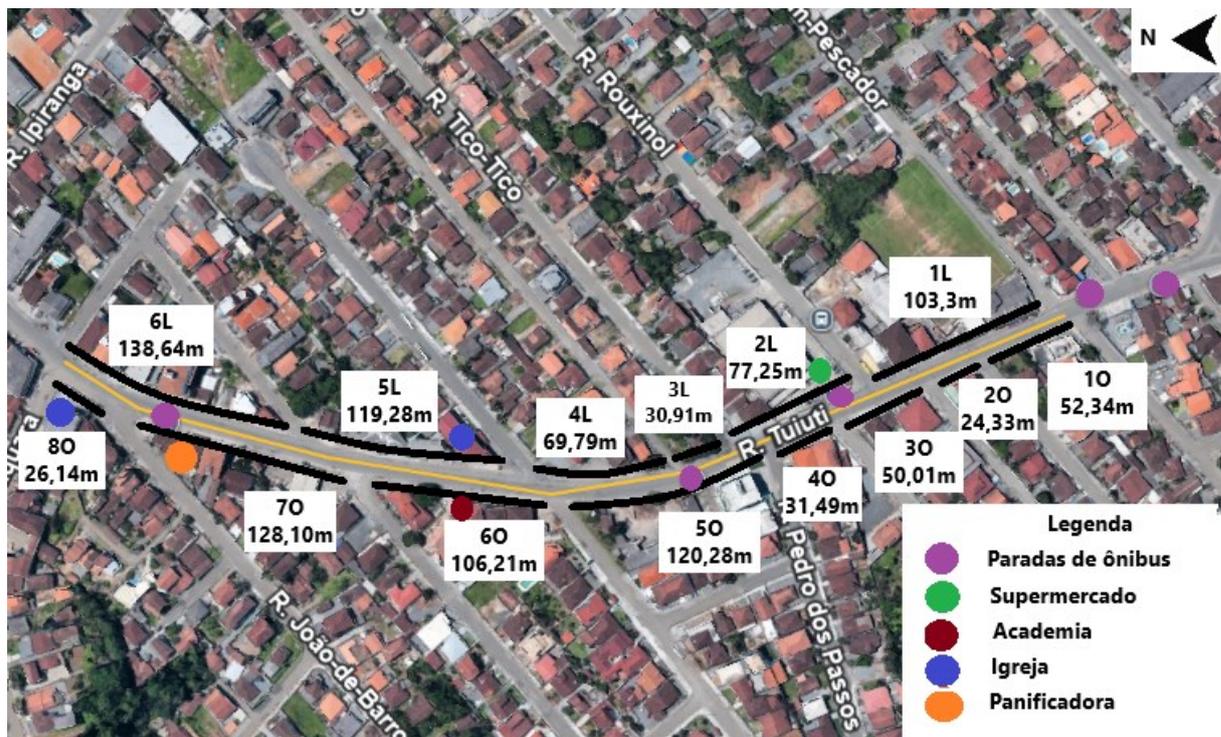
Figura 6 – Extensão individual dos segmentos de calçada

O lado oeste da via possui mais quadras em decorrência da sua geometria, as quadras não são proporcionais, possuem tamanhos diferentes entre si, enquanto o lado leste esse tamanho é mais proporcional. As quadras foram separadas e identificadas do lado leste de 1L a 6L, respectivamente do Sul para o Norte e o lado oeste foram identificadas de 10 a 80 também do Sul para o Norte, a extensão individual de cada uma das quadras está apresentada na Figura 6.

Na Figura 6, estão representados também alguns aspectos que são atrativos para a realização de deslocamentos a pé. Na extensão total do estudo, estão presentes três paradas de ônibus, sendo uma do lado leste e duas paradas do lado oeste da rua, no entanto, há outras duas paradas próximas à área do estudo. Nessa área há um número considerável de estabelecimentos comerciais, com nichos diversos, como por exemplo, supermercado, academia, igrejas, panificadora, lojas de varejo variadas e serviços. Esses aspectos que estão presentes na área são importantes para o estudo, pois eles geram atração e crescimento de fluxo e circulação de pedestres, decorrentes da diversidade de estabelecimentos em uma mesma região, no entanto, para essa circulação ser viável é necessário que as

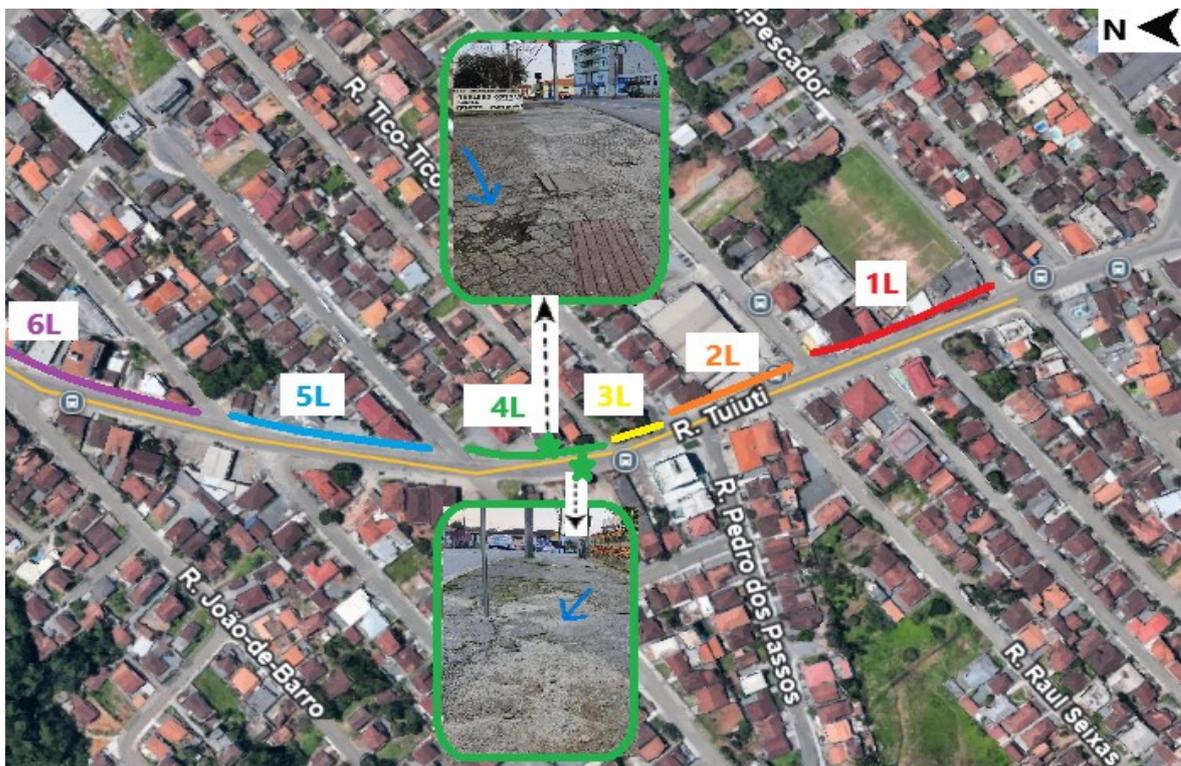
Figura 8 - Infraestrutura com buracos segmento 4L calçada

A partir da coleta de dados (Figura 7), foi comparado os valores coletados para cada segmento de calçada do lado leste da área de estudo, enumerados de 1L até 6L, com base em sua infraestrutura física e nas condições atuais com as características disponibilizadas pelo ICam (2018). Com essas informações sobre as características do segmento de calçada, cada indicador é avaliado e recebe uma pontuação, o indicador de pavimentação nesse estudo leva em consideração a existência de buracos ou desníveis no segmento da calçada e a existência de pavimentação totalmente ou parcialmente. No lado leste a maior parte das calçadas receberam notas acima de bom (2) no critério pavimentação, o que mostra que a pavimentação e a manutenção da infraestrutura estão em boas condições e incentivam o deslocamento a pé nesse lado da via. O segmento 4L foi o que apresentou a menor nota para esse indicador (Figura 8), essa pontuação foi gerada pela presença de sete buracos ao longo da calçada no dia da coleta de campo, no entanto, mesmo com esse número elevado de buracos na classificação de avaliação do índice o trecho obteve pontuação suficiente (1), uma vez que essa quantidade é distribuída por toda a extensão de calçada e a ocorrência a cada 100 metros da sua extensão fica em 10 buracos.

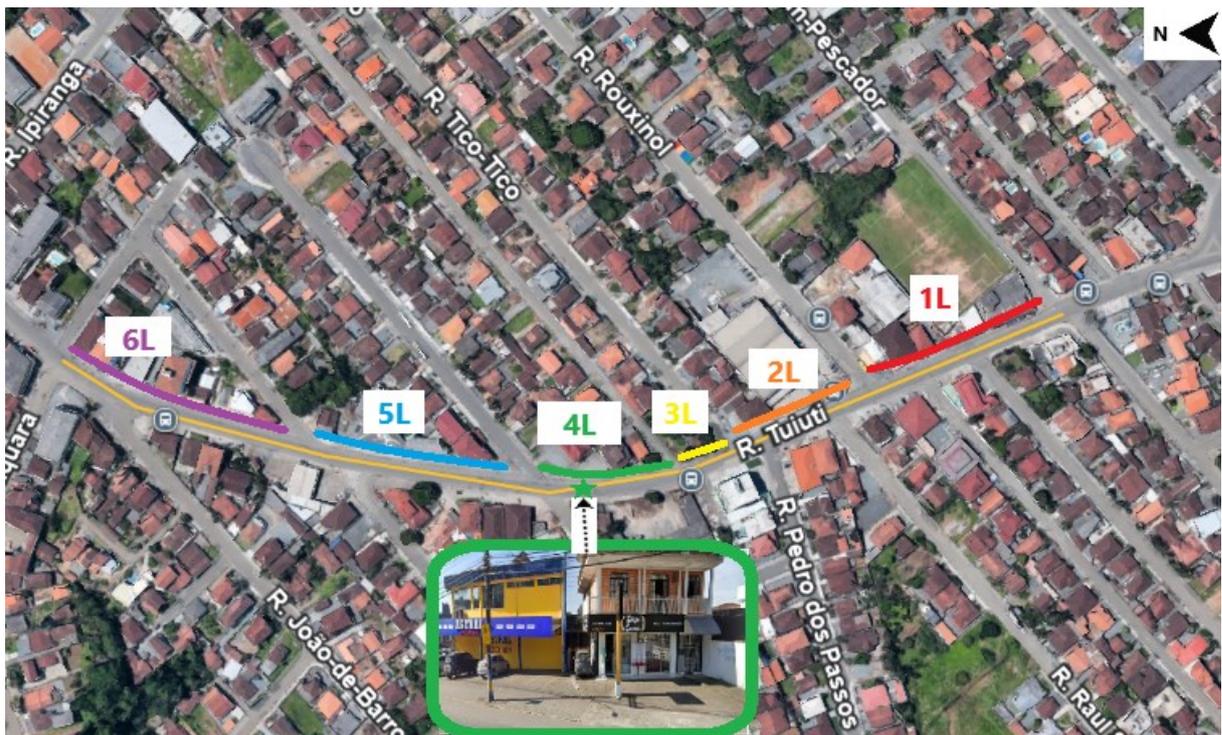
Figura 9 - Fachada visualmente ativa

Na categoria de atração, está o indicador de fachadas fisicamente permeáveis, que é responsável por avaliar o número de acessos de pedestres as edificações a cada 100 metros de sua extensão, quanto maior o número de acesso melhor é o desempenho do indicador, pois gera a possibilidade de vários deslocamentos entre diferentes lugares o que torna o ambiente atrativo ao deslocamento a pé. Nesse indicador as pontuações ficaram entre bom (2) e ótimo (3), devido a extensão das quadras não serem tão amplas. No entanto, essa pontuação não se mantém para o indicador de fachadas visualmente ativas, que ficou com nota bom (2) somente na quadra 3L, e suficiente (1) nas demais quadras, com exceção da quadra 4L que apresentou pontuação insuficiente (1) (Figura 9), esse indicador verifica

o percentual da face de calçada que há existência de contato visual com as atividades desenvolvidas internamente nas edificações. Esse indicador está presente nessa categoria pois essa troca de visualização entre o ambiente interno e externo torna o ato de caminhar mais seguro conforme sensação do pedestre que está circulando, porém essa troca de visualização ocorre muito pouco nessa quadra.

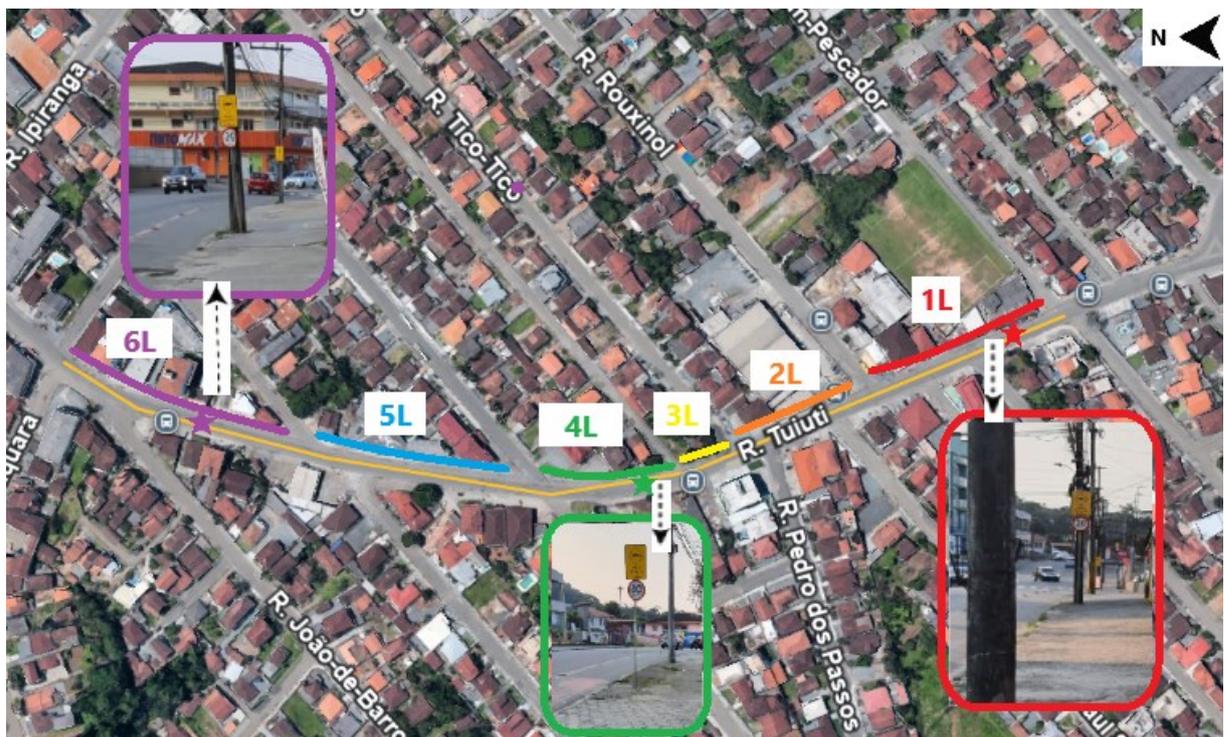
Figura 11 - Velocidade regulamentada lado leste da área estudo (MAPA)

Além da tipologia é avaliado a velocidade de circulação de veículos motorizados em cada uma das quadras, essa velocidade gerou pontuações insuficientes (0) em metade das quadras analisadas, a velocidade regulamentada na via é de 60 Km, com exceção das quadras próximas a travessias elevadas que a velocidade é reduzida para 30 Km (Figura 11), para uma via com segregação de veículos motorizados a velocidade ideal é no máximo de 50 Km para ter um desempenho suficiente.

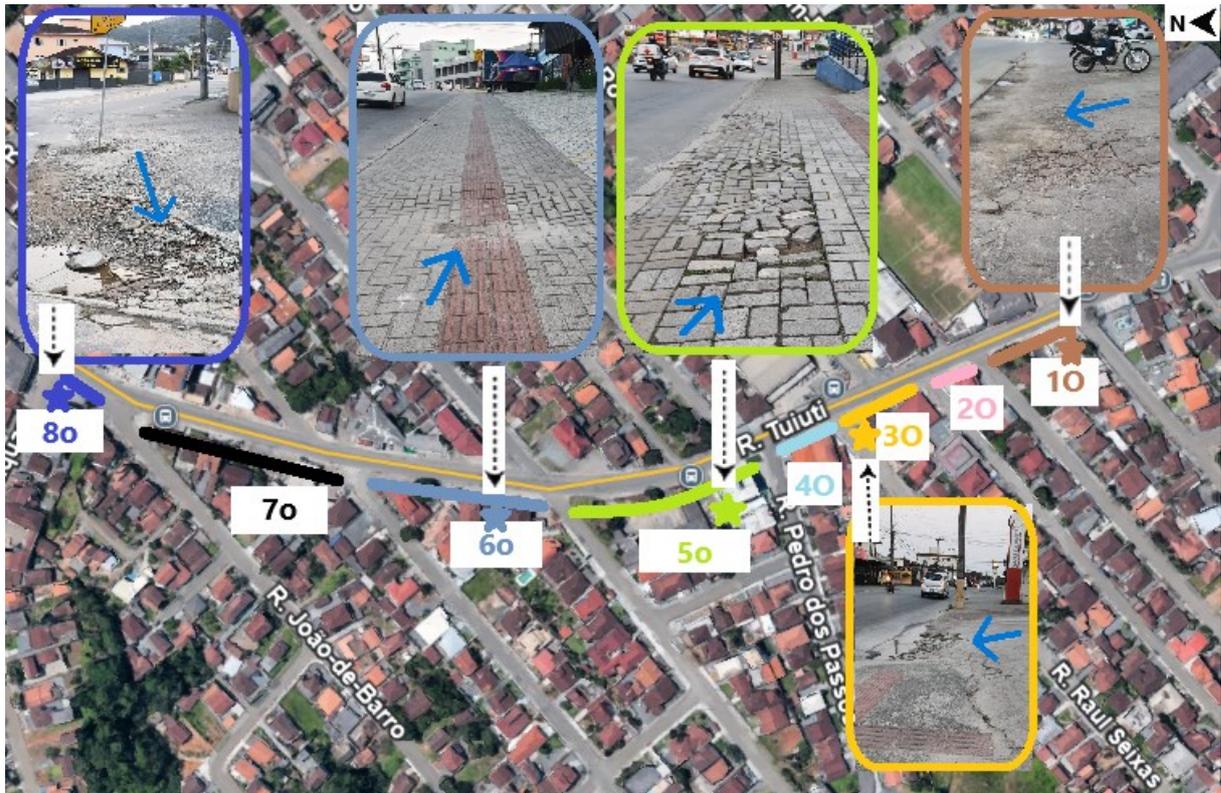
Figura 13 - Infraestrutura com buracos lado oeste da via

O primeiro indicador de pavimentação obteve pontuações variadas em seus segmentos de calçada, entre insuficiente (0) na calçada 80 até ótimo (3) na calçada 20, essa pontuação é impactada diretamente por desníveis e buracos presentes nos segmentos de calçada (Figura 13), além disso a calçada 80 foi classificada como sem pavimentação em toda a sua extensão, o que gerou a pontuação insuficiente para esse segmento, essa característica é obrigatória como pré requisito do indicador. Essa falta de pavimentação é gerada pela deterioração da infraestrutura que já esteve presente na calçada, sem a devida revitalização prejudica a acessibilidade e pode acarretar em acidentes gerados por quedas com pedestre.

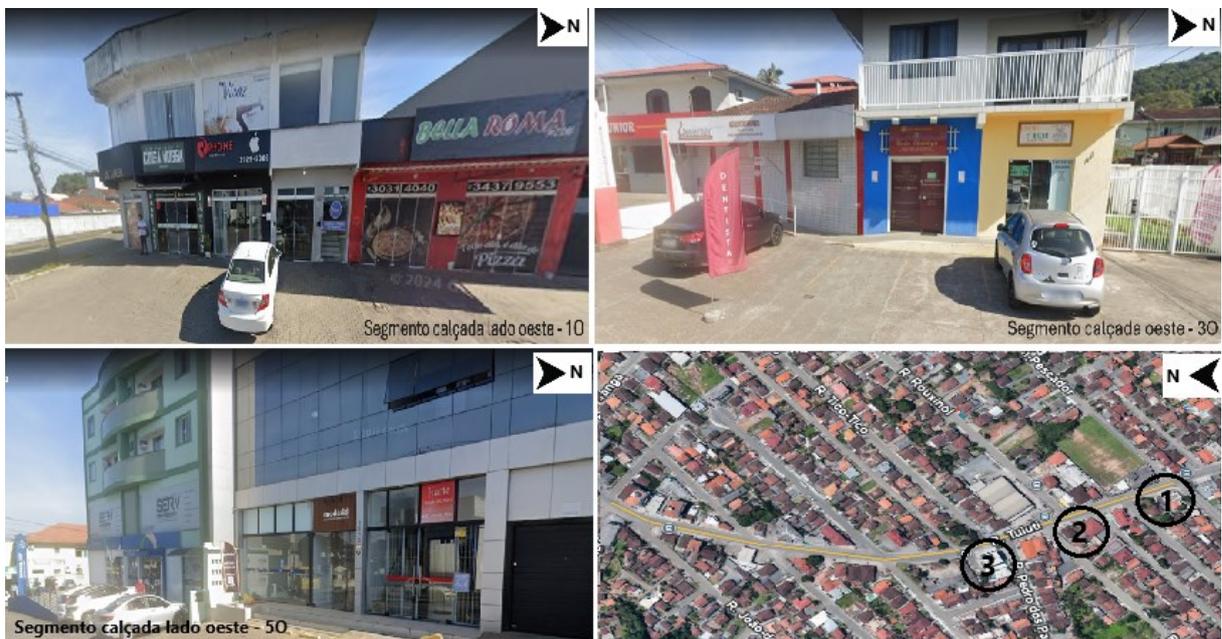
Figura 14 - Fachadas fisicamente permeáveis lado oeste da via

A última categoria apresentada na Figura 12 é a de atração, nela é possível verificar que essa categoria foi a que os indicadores apresentaram um número superior de segmentos com desempenho insuficientes (0) ou suficientes (1) para o lado oeste do estudo. O único indicador que manteve a pontuação alta para todos os segmentos foi o de fachada fisicamente permeável, onde todos os segmentos obtiveram nota entre ótimo (3) e bom (2), esse indicador avalia a quantidade de acessos a cada 100 metros da extensão de calçada, na Figura 14, estão alguns dos acessos pertencentes ao estudo, esses favorecem a atração do pedestre criando uma conexão visual e funcional entre o pedestre e o espaço.

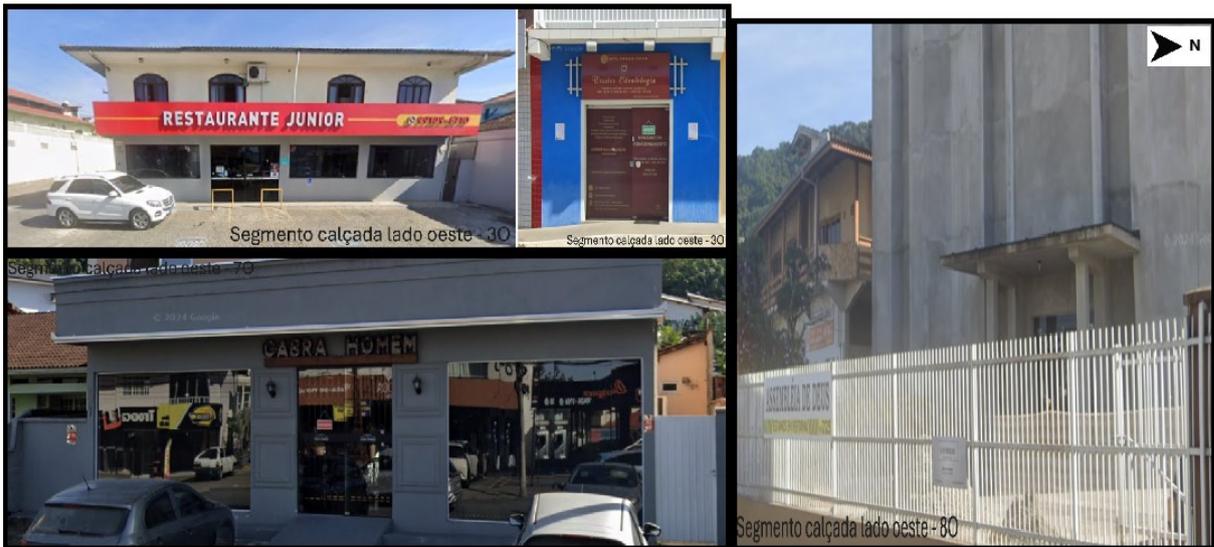
Figura 15 - Fachadas visualmente ativas lado oeste da via

O indicador fachada visualmente ativa, no entanto, não teve unicamente pontuações boas como o de fachadas permeáveis, ao todo três segmentos de calçada obtiveram desempenho insuficiente (0) nesse indicador, respectivamente, o segmento 30, 70 e 80, isso ocorreu porque nesse segmentos há edificações com fachadas que

possuem adesivos ou vidros escuros em suas portas e janelas (Figura 15), o que impossibilita a troca visual entre os ambientes internos e externos, que está relacionado diretamente ao senso de vigilância natural para o pedestre que está circulando pela calçada.

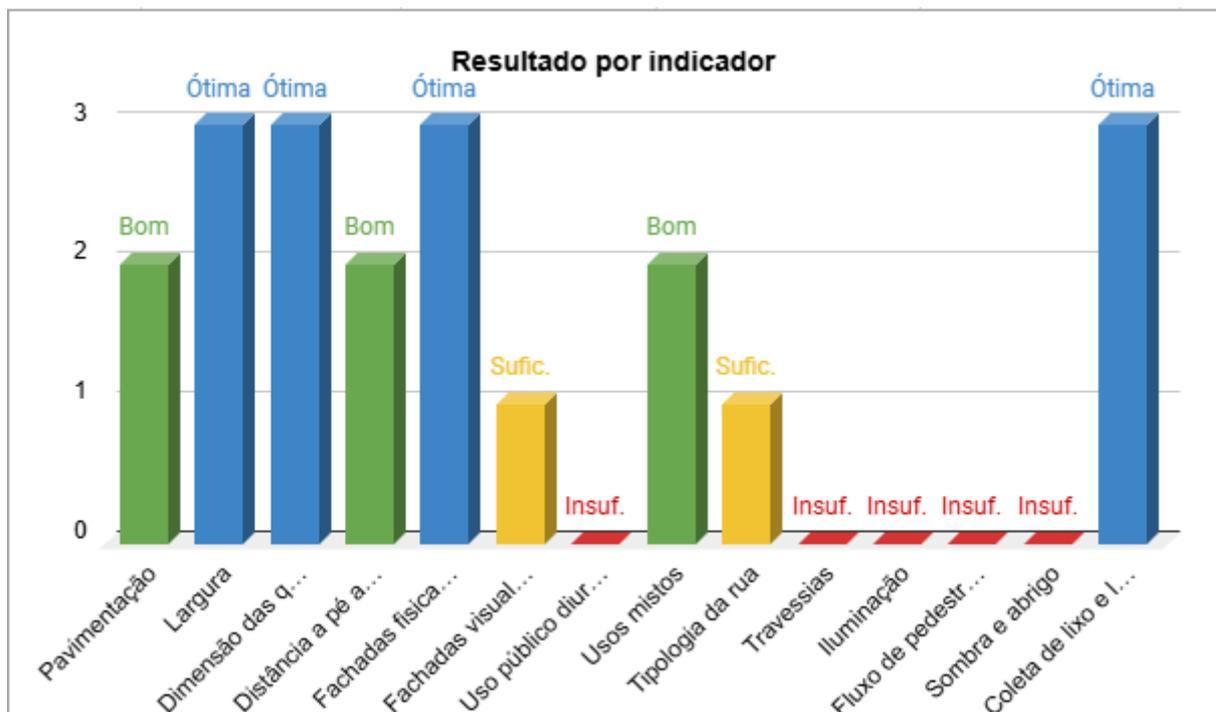
Figura 17 - Resultado final por indicador

Após todas as análises individuais em cada um dos lados da via, foi realizada os cálculos com o desempenho final dos indicadores considerando a extensão total do estudo, Figura 17. É possível verificar que a pontuação final dos indicadores se manteve com o desempenho de maior ocorrências das análises feitas por segmentos de calçada.

Os indicadores com melhor desempenho dentro do índice foram largura, dimensão das quadras, fachadas fisicamente permeáveis e coleta de lixo e limpeza sendo classificados como ótimos (3), os indicadores pavimentação, distância a pé ao transporte público e uso misto tiveram desempenho bom (2), os indicadores fachadas visualmente ativas e tipologia da rua o desempenho foi suficiente (1), entretanto, os indicadores uso público diurno e noturno, travessias, iluminação, fluxo de pedestre e sombra e abrigo não alcançaram o desempenho suficiente conforme método do índice, sendo classificados como insuficientes (0). Mostrando assim, que esses últimos indicadores e os elementos que estão presentes neles são os que dificultam a acessibilidade e mobilidade urbana, precisando assim de maior atenção e melhorias

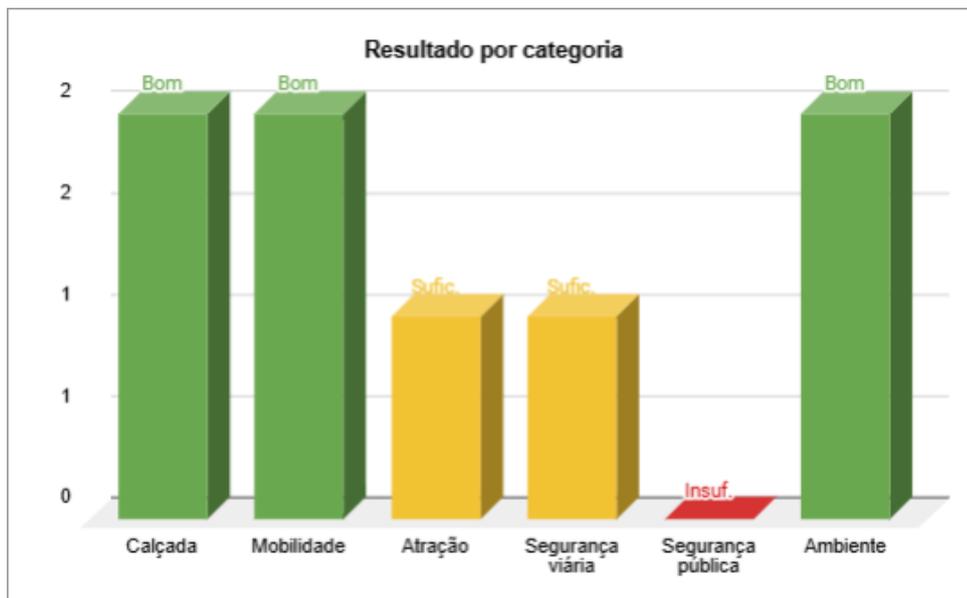
Figura 18 - Resultado final por categoria

O indicador de caminhabilidade teve como resultado final a pontuação de 1,4 sendo classificado como suficiente (1) para toda a extensão do estudo analisado. Esse desempenho mostra que as calçadas atendem somente aos requisitos mínimos de qualidade avaliados pelo indicador, portanto, é necessário investir em políticas públicas com o objetivo de melhorar os aspectos que dificultam a mobilidade e a acessibilidade dos pedestres para que haja incentivo à realização de deslocamento a pé. Na Figura 18, estão apresentados o desempenho do índice para cada categoria.

Esse resultado representa o desempenho das categorias considerando toda a extensão do estudo. É possível verificar que somente a categoria segurança pública teve pontuação insuficiente (0), essa categoria é a principal limitadora do índice e afeta significativamente o índice final. As categorias que impulsionam o desempenho do método são a de calçada, mobilidade e ambiente com boa avaliação (2), com sua pontuação mais elevada elas tendem a aumentar o desempenho final. E por fim, as categorias de atração e segurança viária com nota suficiente (1), não geram grandes impactos, porém, contribuem para o melhor desempenho do índice final.
