UNIVERSIDADE FEDERAL DE SANTA CATARINA

**EFEITOS DELETÉRIOS DOS CLORETOS EM RESERVATÓRIOS
DE CONCRETO**

DISSERTAÇÃO APRESENTADA AO CORPO DOCENTE DO CURSO
DE PÓS-GRADUAÇÃO EM ENGENHARIA CIVIL DA
UNIVERSIDADE FEDERAL DE SANTA CATARINA, COMO PARTE
DOS REQUISITOS PARA OBTENÇÃO DO TÍTULO DE MESTRE EM
ENGENHARIA.

Florianópolis, 1998

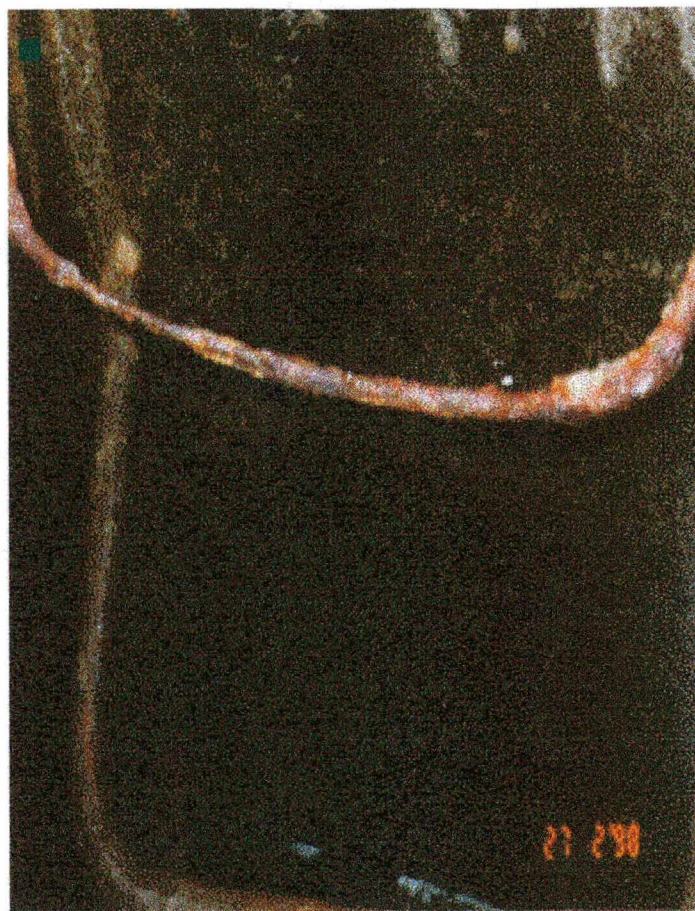
Aliado a esse fato, existe a presença do cloro adicionado a água que por sua vez é um agente altamente agressivo a armadura do concreto. Um exemplo da corrosão causada pela presença do cloro pode ser observado na Figura 1.1 abaixo onde o degrau da escada que fica acima do nível d'água encontra-se totalmente deteriorado.

Figura 1.1 – Exemplo de corrosão causada pela presença do cloro.

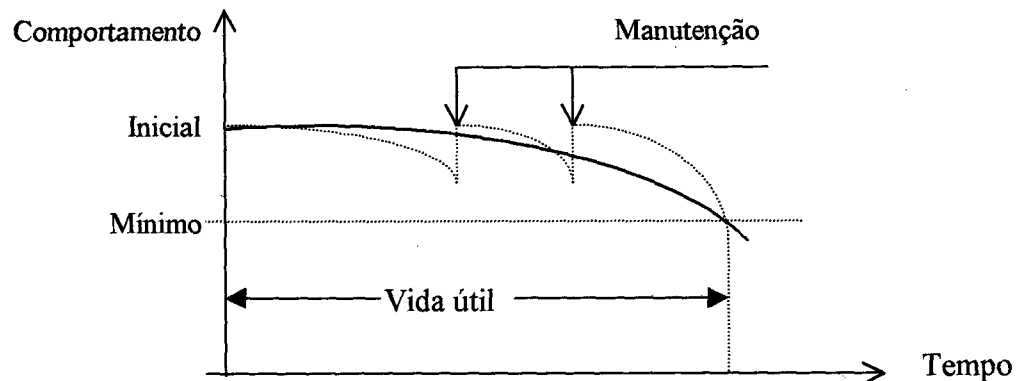
O efeito da manutenção corretamente realizada pode ser observado através da Figura 1.1 abaixo onde mostra-se o aumento da vida útil. Deve-se considerar que a durabilidade dos materiais que compõe a estrutura depende da relação que esta faz com o meio ambiente, através da troca de calor, da umidade e dos parâmetros que controlam os mecanismos de transporte.

Figura 1.2 – Relação entre comportamento e vida útil do concreto

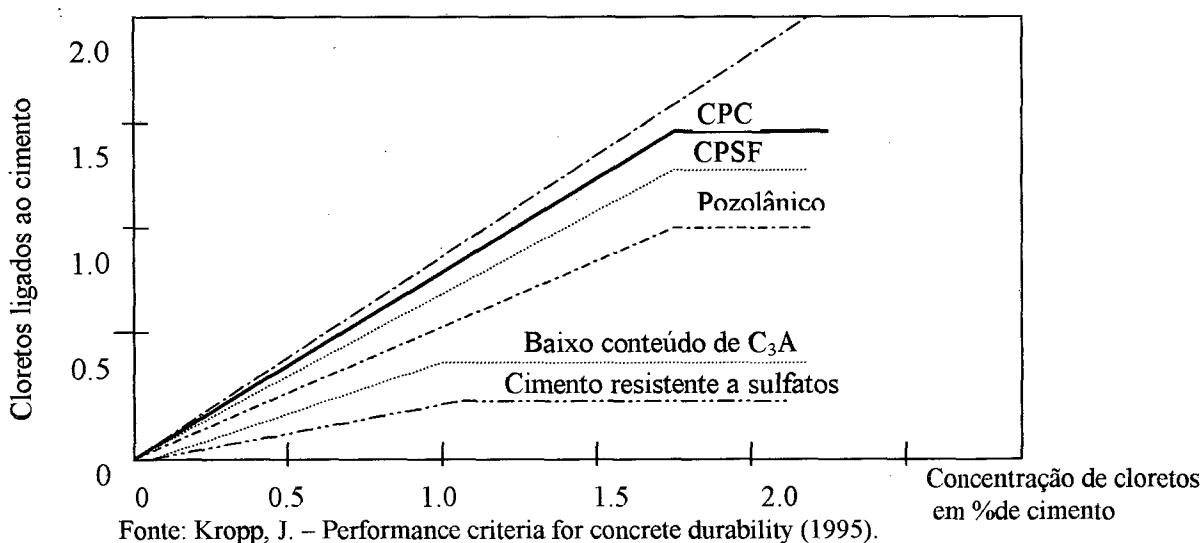
Segundo KROPP (1995), o conhecimento dos cloretos totais é insuficiente, a menos que a relação entre ambos (livres e totais) seja conhecida. Essa razão é conhecida como capacidade de combinação e depende do tipo de cimento. No caso de concreto com adições há a diminuição da concentração de C_3A , que é a fase mais importante para a fixação dos cloretos formando o sal de Friedel. ($3CaO \cdot Al_2O_3 \cdot CaCl_2 \cdot 10H_2O$). Por outro lado, as adições aumentam a formação do CSH onde o cloreto pode permanecer ligado por adsorção, devido a alta área específica do CSH.

Figura 2.7 – Relação entre cloretos ligados e os cloretos totais no cimento

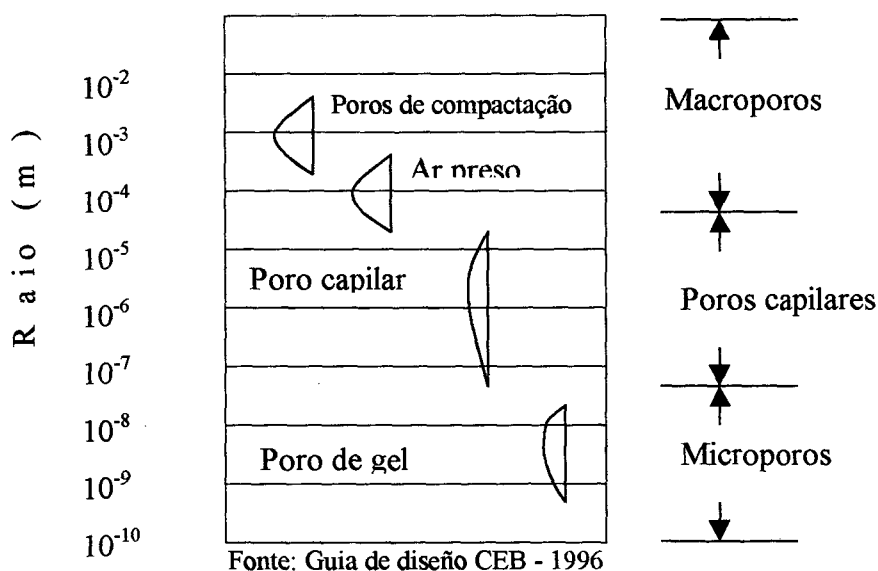
Figura 2.11 – Classificação do tamanho dos poros

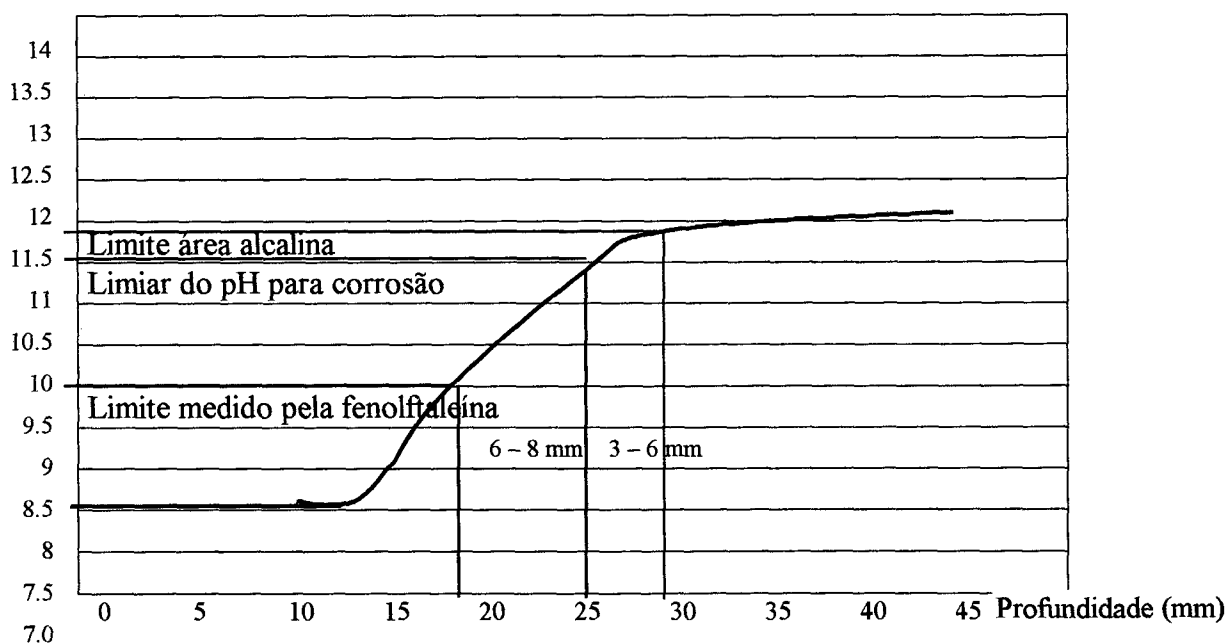
Figura 3.6 – Relação entre profundidade de carbonatada e o método de determinação

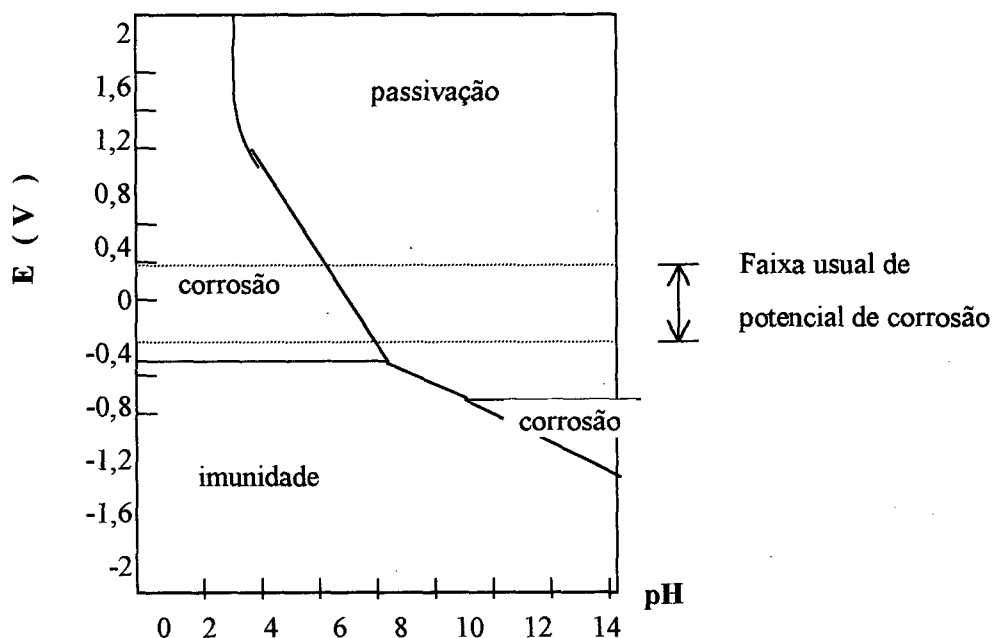
O diagrama de Pourbaix estabelece as várias condições onde, o aço pode passivar, corroer ou permanecer imune.

Figura 3.7 – Diagrama de Pourbaix

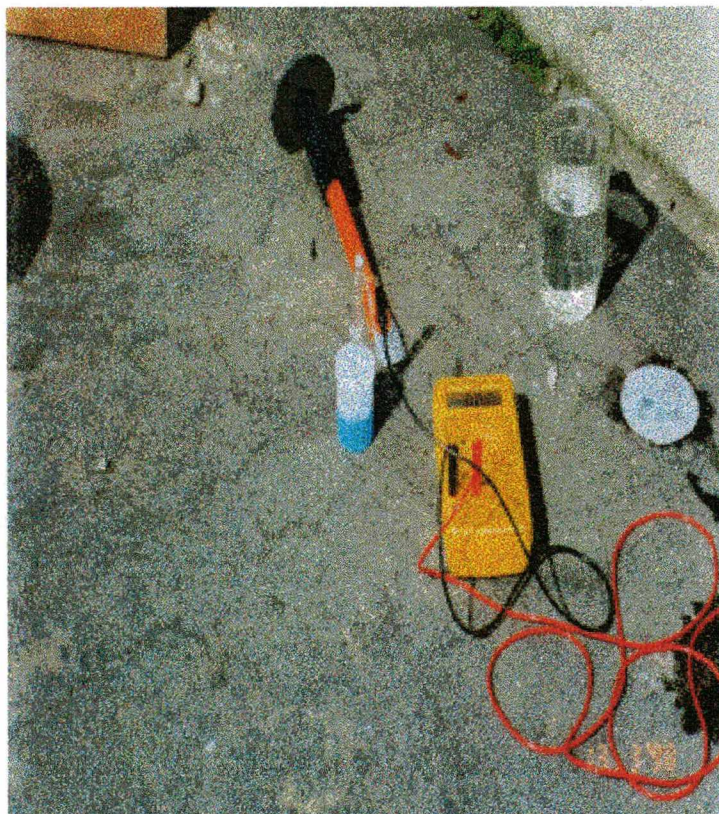
Dessa forma, retira-se parte do concreto da laje até encontrar a armadura e, neste ponto conecta-se a armadura assim exposta ao polo positivo do multímetro e o eletrodo é conectado ao polo negativo. O ponto onde é feito o contato do eletrodo com o concreto deve ser preparado. Sua preparação consiste em limpar e lixar a superfície do concreto e umedecê-la. Deve-se utilizar um papel filtro ou esponja para ser colocado entre o eletrodo e o concreto. Deve-se aguardar a estabilização do multímetro para se efetuar a leitura definitiva. A Figura 3.9 a seguir mostra os equipamentos utilizados neste ensaio.

Figura 3.9 – Equipamentos utilizados no ensaio de potencial de eletrodo.

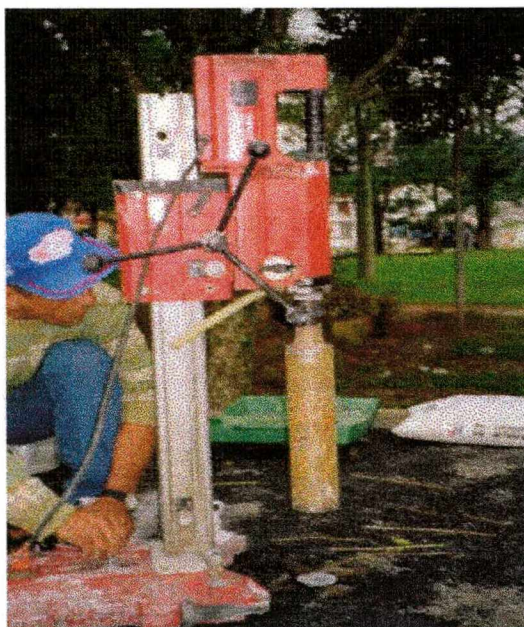
A instalação desse equipamento sobre a laje deve ser de tal maneira que sua estrutura fique firmemente ligada a laje do concreto para resistir aos esforços criados durante a extração dos testemunhos, onde a forma de fixação pode ser com parafuso e bucha (utilizado no caso de laje inclinada por exemplo) ou por sucção a vácuo, caso a laje seja plana. A serra, para seu funcionamento, deve ser refrigerada a água. A Figura 3.10 abaixo mostra o equipamento utilizado para a extração dos testemunhos.

Figura 3.10 – Equipamento utilizado para extração de testemunhos de concreto.

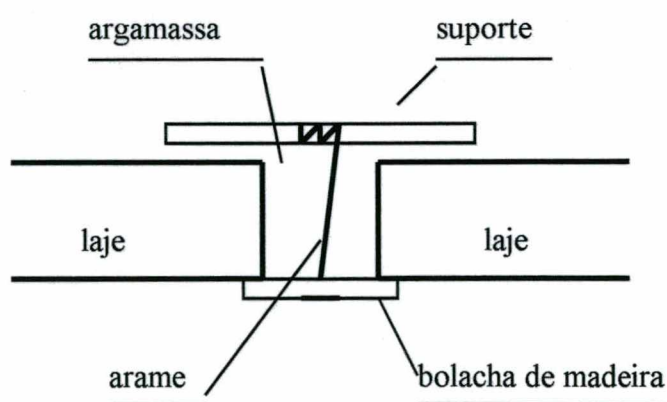
O desenho abaixo esclarece os procedimentos para tampar os furos.

Figura 3.11 – Esquema para vedação dos furos na laje de concreto

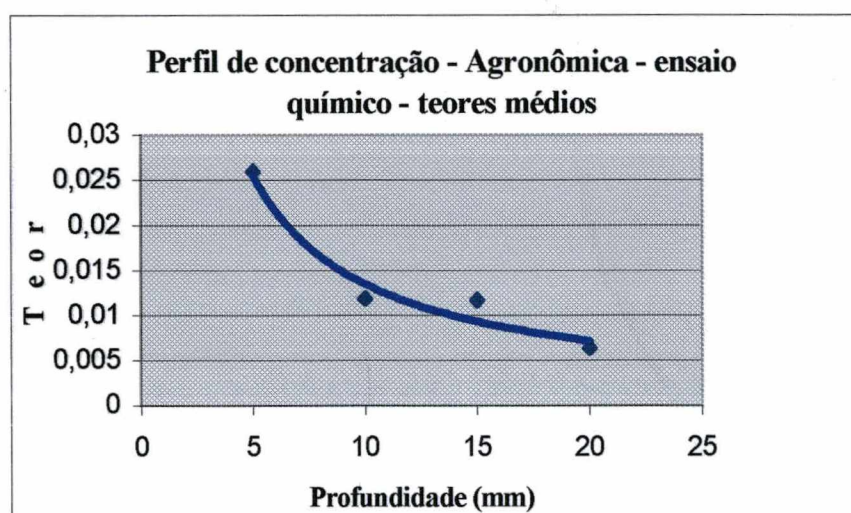
Figura 4.9 - Perfil de cloretos - Agrônômica - ensaio químico

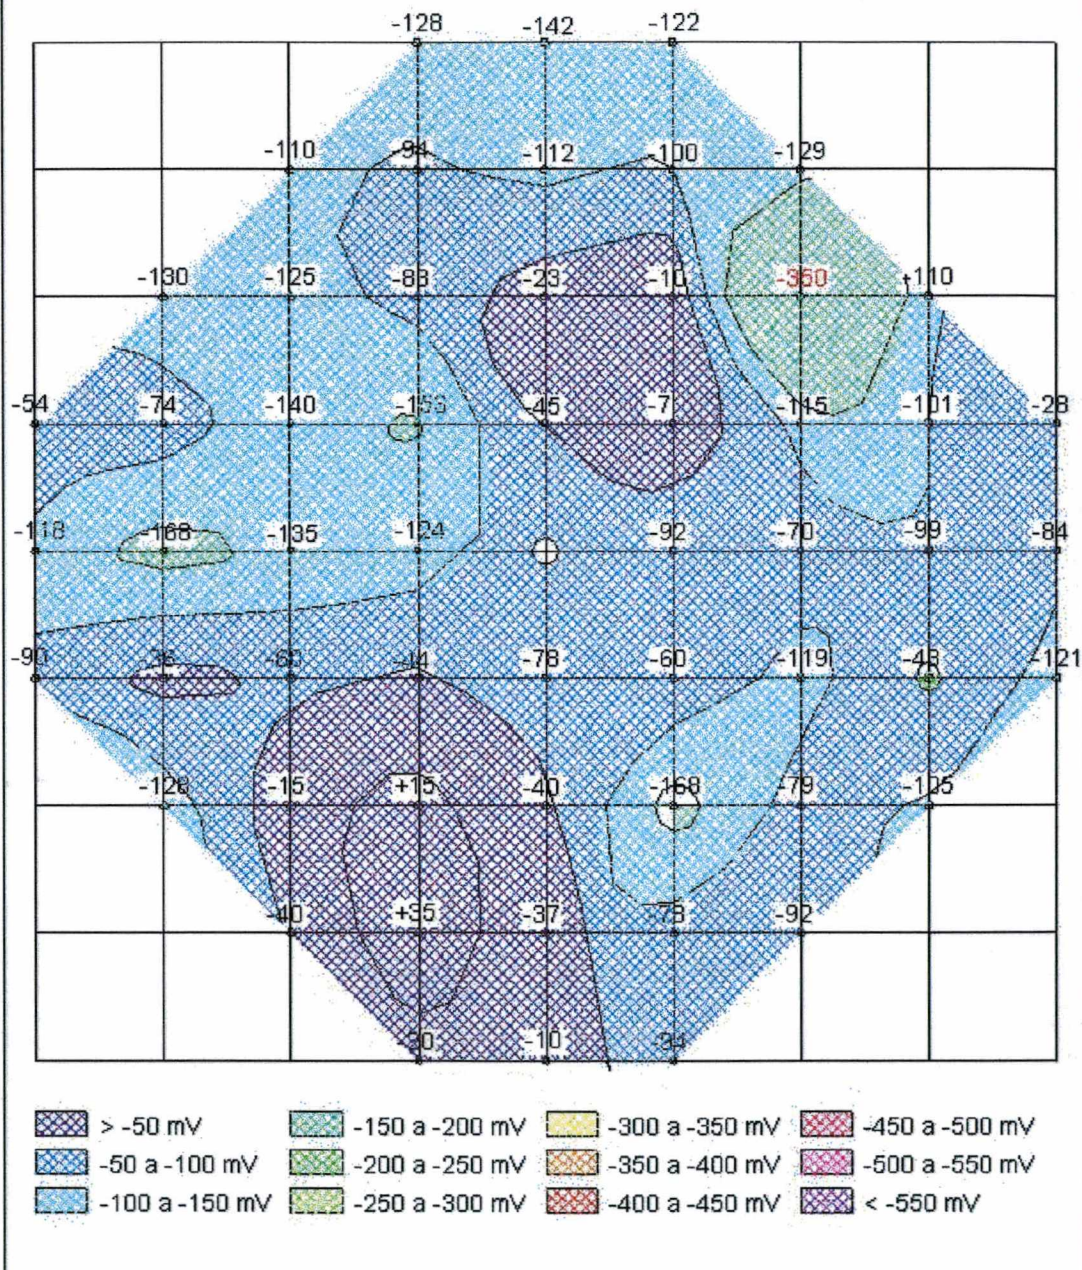
Diferente do reservatório Santa Cândida, o mapa de potencial do Bacacheri, não acusou nenhuma probabilidade de estar havendo corrosão de armaduras.

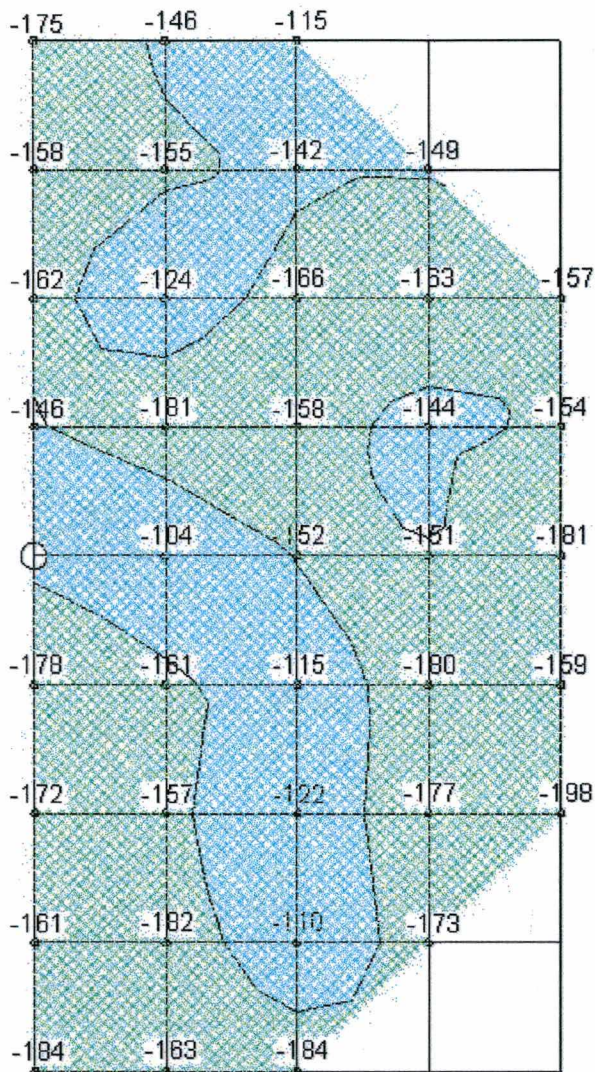
Assim como o reservatório do Bacacheri, este reservatório não acusou nenhuma probabilidade de estar havendo corrosão das armaduras.
