**EROSÃO POR VOÇOROCAS EM ÁREAS
URBANAS: O CASO DE MANAUS (AM).**

DISSERTAÇÃO DE MESTRADO

**Área de Concentração: UTILIZAÇÃO E CONSERVAÇÃO DE
RECURSOS NATURAIS**

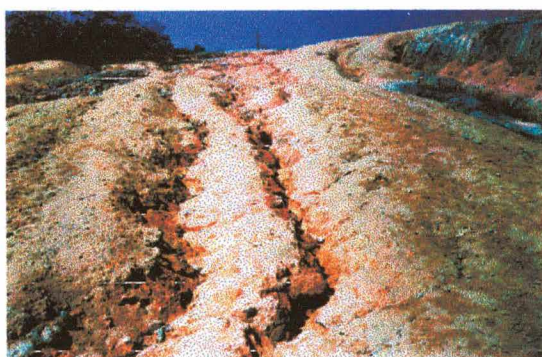
Foto 02 – Erosão por sulcos. Manaus em março/1995. (Foto do autor).

A partir do momento em que a água da chuva começa a correr na superfície do terreno por caminhos preferenciais (pequenas fissuras de até 5cm de profundidade) e estes são aprofundados pela força da água, atingindo profundidades de até 50cm, são chamados de **sulcos (foto 02)**. A erosão nesse caso ocorre de maneira progressiva, ou seja, seguindo a gravidade.

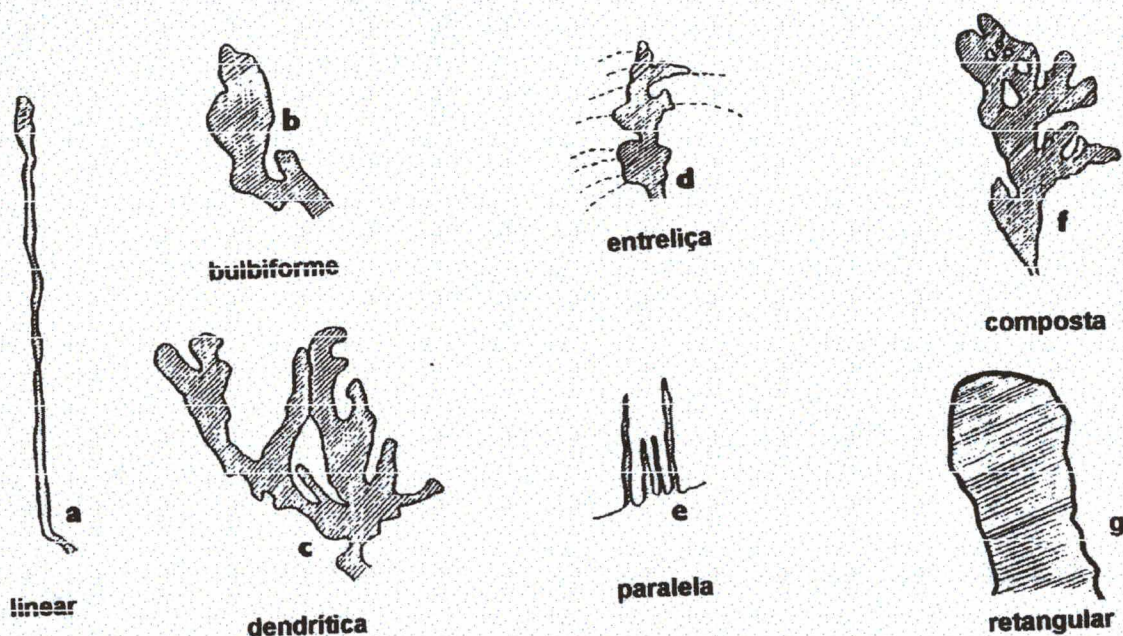
Figura 02 - Formas de voçorocas, adaptado de Irelandi, 1939 *apud* Bigarella & Mazuchowski (1985).

No que diz respeito às formas da voçoroca, Ireland (1939, *apud* Bigarella & Mazuchowski, 1985), apresenta 6 formas que poderiam ser utilizadas neste trabalho, como: 1) linear, 2) bulbiforme, 3) dentrítica, 4) em treliça, 5) paralela e 6) composta. A esse grupo incluímos, uma forma característica de voçoroca que ocorre em Manaus (AM) e que poderíamos denominar de retangular. Esta forma de voçoroca assemelha-se a um retângulo com a cabeceira variando de arredondada a triangular (**fig. 02**).

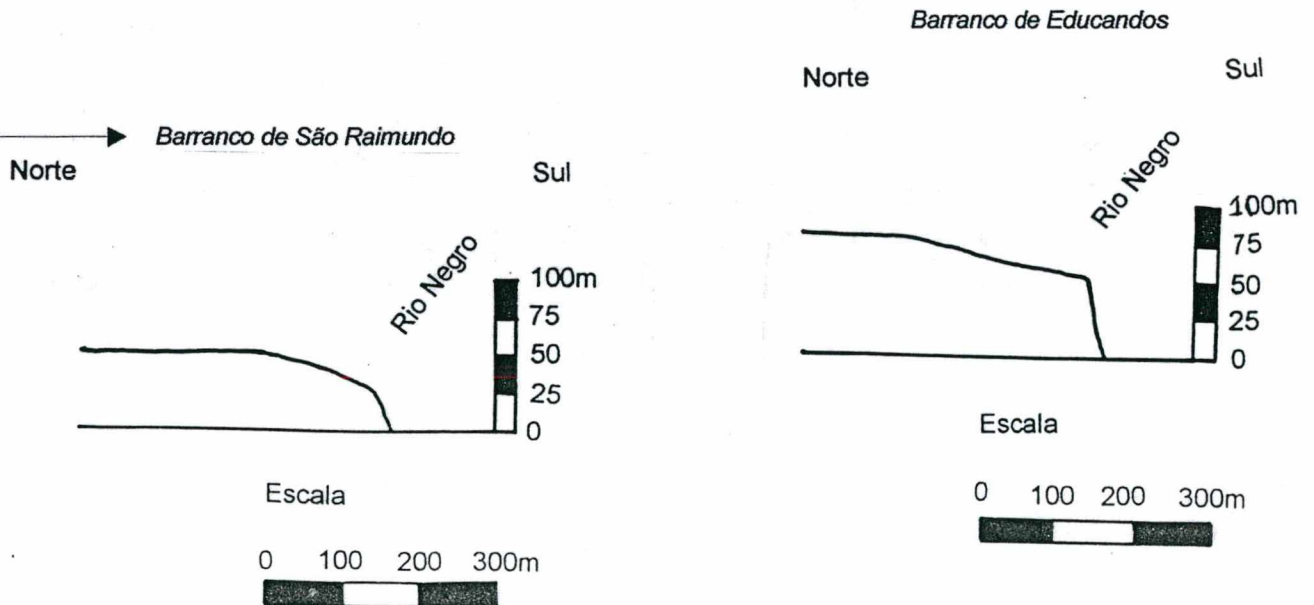
Figura 05 – Perfis topográficos dos barrancos dos bairros de São Raimundo e Educandos. Manaus-AM.

Localmente, esses terraços recebem a denominação de *barrancos*, como os barrancos do bairro de São Raimundo com cerca de 50m de altura e o barranco do bairro de Educandos com aproximadamente 30m de altura. A declividade destes barrancos diminui suavemente em direção ao interior do sítio urbano (fig. 05).

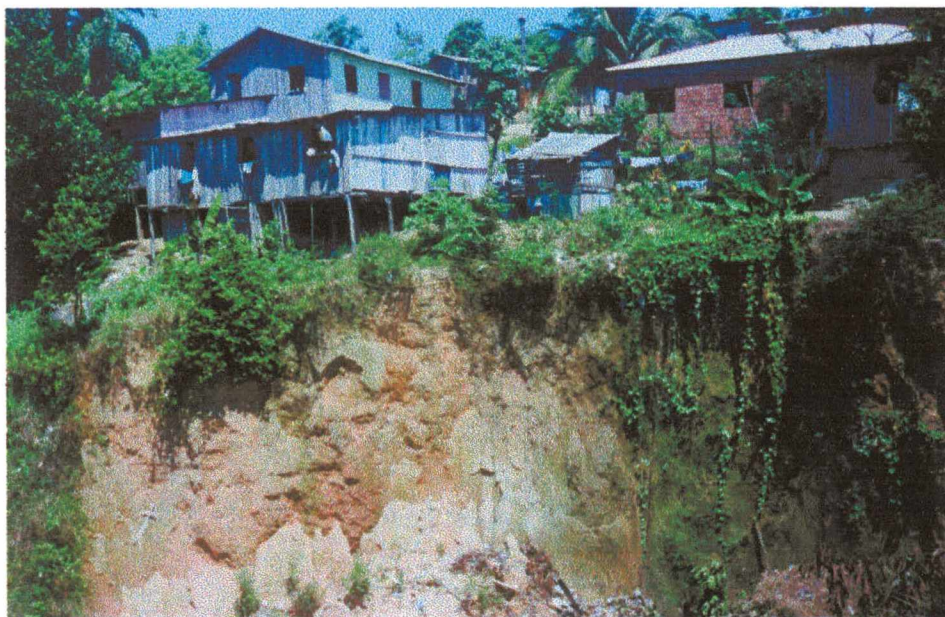
Vista parcial da Voçoroca Mauzinho 4. Jul./1995.
Manaus (AM). (Foto do autor).

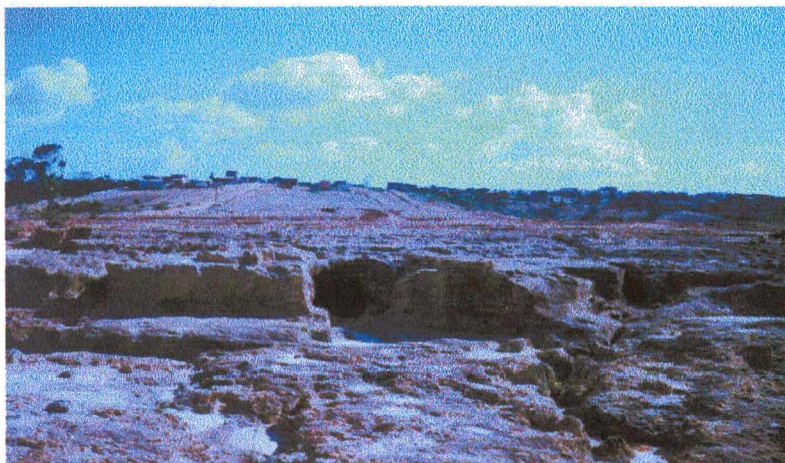
Foto 06 - Com a perda da cobertura vegetal, e com a abundância das chuvas, ocorreu um rápido processo de erosão generalizada, surgindo praticamente em toda a extensão deste terreno sulcos, ravinas e voçorocas. (Área de expansão do Conjunto Francisca Mendes – Cidade Nova / Manaus (AM), Fotografia tirada em novembro/1997). (Foto do autor).

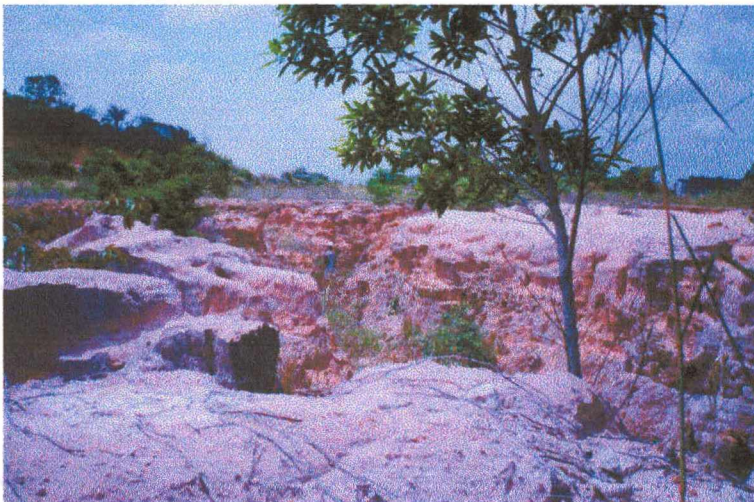
Foto 07 - Voçoroca Petrobrás. Manaus – AM. Janeiro/1998. (Foto do autor).

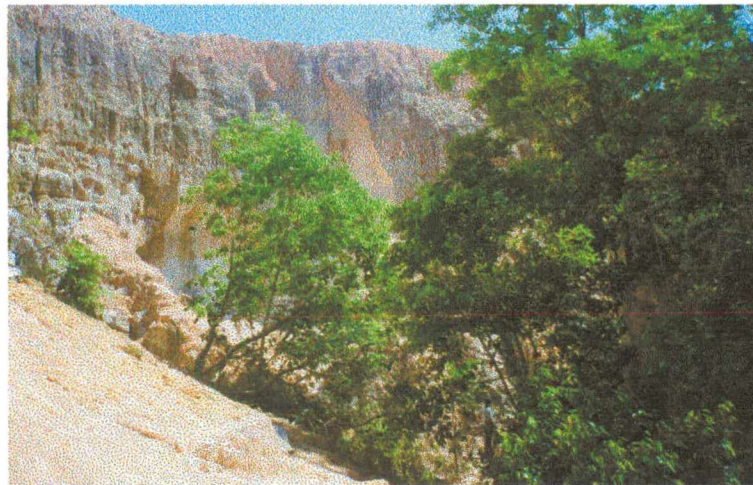
Foto 10 - Voçoroca Siderama 1. Manaus - AM. Março/1998. (Foto do autor).

A voçoroca Siderama 1, originária da retirada da cobertura vegetal com posterior processo de terraplanagem, apresenta forma *retangular* (fig. 18 e foto 10, p. 107). As modificações na área desta incisão proporcionaram a impermeabilização do terreno, que se apresenta com camada superficial argilosa atingindo cerca de 6 metros de profundidade (ver amostras SD 1.1, 2.1, 3.1 na tabela 09 e gráfico 06).

No início, essa impermeabilização fez (e continua a fazer) com que a água precipitada e não infiltrada, corresse pelo terreno até a encosta de declividade em torno dos 35 °, proporcionando o início da erosão acelerada.

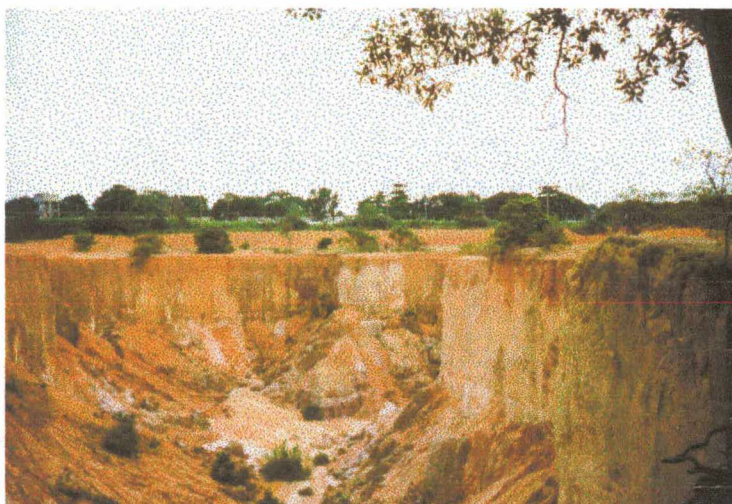
Foto 11 - Voçoroca Siderama 2. Manaus – AM. Abril/1997. (Foto do autor).

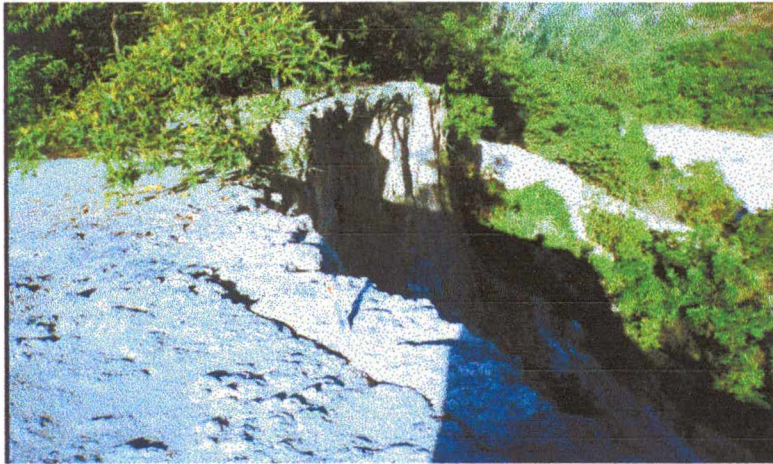
Foto 13 – Fenda na borda da Voçoroca Siderama 2. Manaus - AM. Agosto/1997.
(Foto do autor).

voçorocas apresentava rachaduras que chegavam a ter 7cm de largura e algumas mais de 3m de comprimento.

Não foi possível verificar a profundidade destas rachaduras em virtude da sinuosidade das mesmas, a não ser as rachaduras próximas às cabeceiras que chegam a ter em alguns casos mais de 3 metros (**foto 13**).

Os vazios existentes nas muitas rachaduras que apareceram próximas às cabeceiras das voçorocas nos meses mais secos, foram novamente preenchidos, após alguns eventos chuvosos ocorridos nos meses seguintes (outubro e novembro), ao contrário das rachaduras nas paredes das voçorocas que, no final de chuvas fortes, acabaram por possibilitar a queda de pequenos e grandes blocos de material.

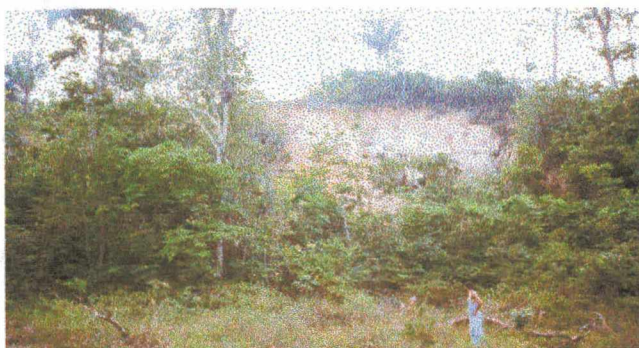
Foto 17 – Voçoroca Canaranas 2. Manaus – Am. Dezembro/1997. (Foto do autor).

6.4.6. Voçoroca Canaranas 2 - surgida a partir do desvio da canaleta da Voçoroca Canaranas-Desvio, teve como atitude de contenção a construção de uma rede de tubos de concreto, constituindo assim a forma de uma escadaria que visou a diminuição da velocidade da água captada (**foto 17**). Foi a partir desta obra que se pode finalmente trabalhar na contenção da Voçoroca Canaranas 1. Hoje, essa tubulação de esgotos está desativada, não recebendo, portanto, nenhuma água, seja de origem pluvial, servida ou tratada.

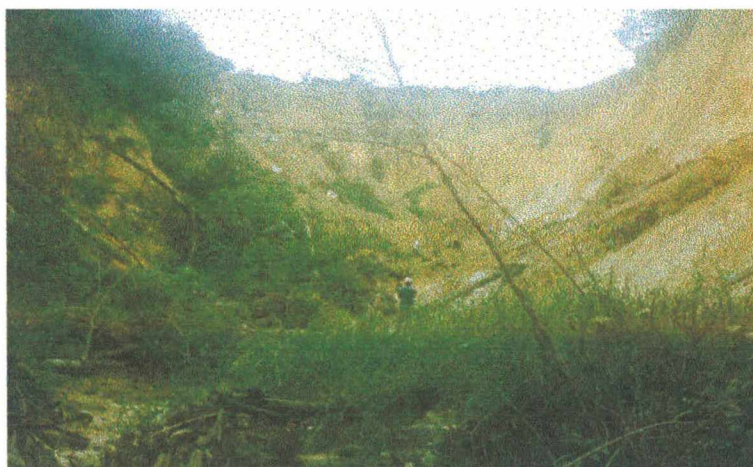
Foto 18 – Voçoroca Canaranas 1 antes da realização das obras de contenção. Manaus – AM. Janeiro/1995. (Foto do autor).

6.5.1.1. Voçoroca Canaranas 1 – nesta incisão, foi construída primeiramente (abril/1995) uma canaleta, com a finalidade de evitar o escoamento concentrado das águas da chuva que caíam na via pavimentada e convergiam em direção à cabeceira da voçoroca (**foto 18**).

No entanto, como o direcionamento dado às águas foi feito para uma encosta de maneira inadequada e influenciada ainda pelo grande volume de água, em apenas um mês surgiram mais duas voçorocas (Voçoroca Canaranas Desvio e Voçoroca Canaranas 2).

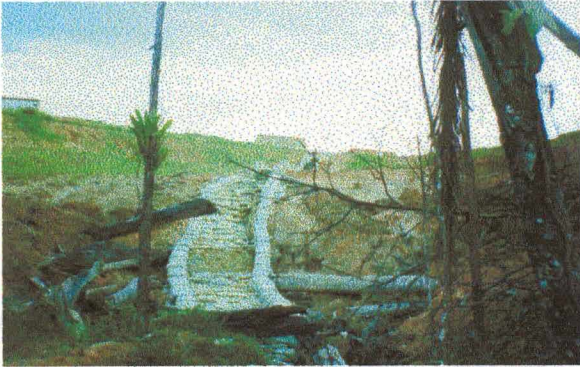
Foto 19 – Dissipador de energia (escadaria) da Voçoroca Canaranas 1 com sinais de desgaste. Manaus – AM. Janeiro/1996. (Foto do autor).

Mesmo com todo o gasto efetuado na resolução do problema causado pela voçoroca, três meses após a conclusão da obra (janeiro/1996) já se observava sinais de desgaste na escadaria de *solo-cimento* (**foto 19**). O projeto inicial referia-se a uma estrutura de concreto. Hoje, passados mais de dois anos com o desgaste da parte inferior da obra (escadaria e canaleta coletora), inicia-se um novo processo de erosão regressiva.

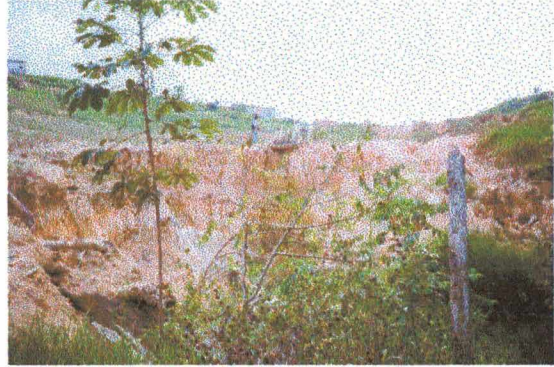
Foto 20 – Dissipador de energia e parte inferior da canaleta destruídos. Voçoroca Canaranas 1. Manaus – AM. Dezembro/1997. (Foto do autor).

A parte inferior está desabando e já atinge cerca de 3 metros de profundidade, 5 metros de largura e aproximadamente 7 metros de comprimento (foto 20).

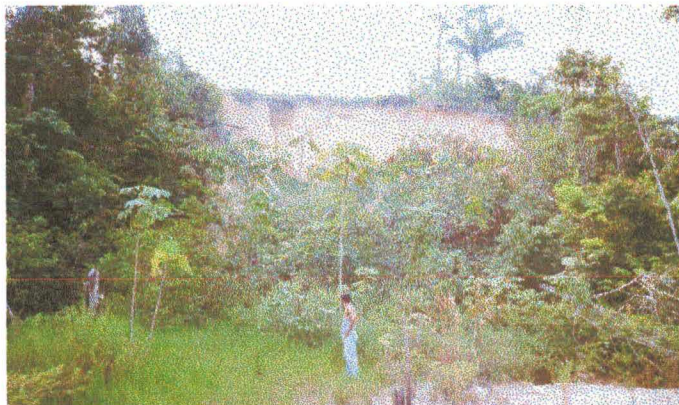
Foto 21 – Voçoroca Canaranas-Desvio. Manaus – AM. Dezembro/1997. (Foto do autor).

6.5.1.2. Voçoroca Canaranas-Desvio - surgiu, como mencionado anteriormente, a partir da construção de uma canaleta que desviava o escoamento concentrado das águas pluviais da cabeceira da Voçoroca Canaranas 1 (foto 21). A medida encontrada, na época, foi simplesmente desviar essa canaleta para mais distante desta voçoroca (cerca de 15 m). Essa ação trouxe uma nova reação, ou seja, o surgimento de uma nova voçoroca, a Canaranas 2.

Esta voçoroca abrange uma área de cerca de 1.512m² (anexo 3, p. 200) o que corresponde a uma perda em termos de valores de aproximadamente R\$ 20.500,00.

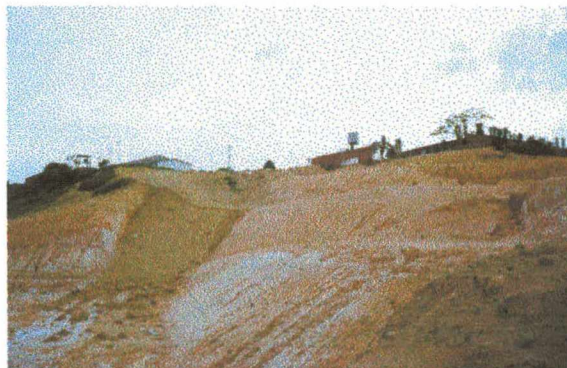
Foto 23 – Voçoroca Creche 1 depois da obra de contenção. Manaus – AM. Dezembro/1997. (Foto do autor).

A falta de vegetação no local e a má realização da obra com material “despejado” sem qualquer norma ou técnica adequadas têm tornado a área susceptível ao surgimento de pequenas incisões erosivas, que podem com o passar do tempo, devido às fortes chuvas no local, tomar uma configuração novamente de voçoroca (foto 22 e 23).

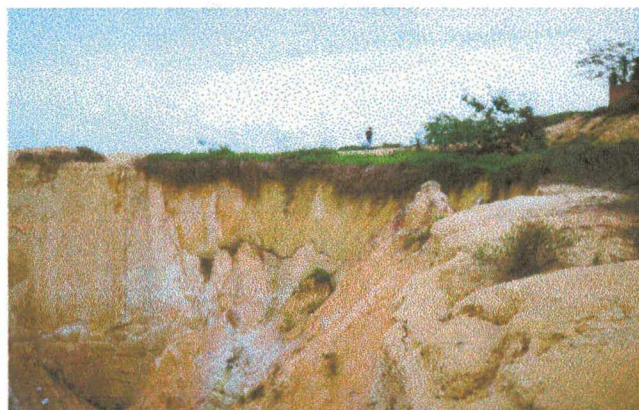
Foto 24 – Voçoroca Creche 3. Manaus – Am. Dezembro/1997. (Foto do autor).

6.5.1.5. Voçoroca Creche 3 - originária do desvio das tubulações da Voçoroca Creche-1, recebeu, como medida de contenção, o desvio das tubulações (**Foto 24**). Como consequência deste novo desvio, começa a surgir um processo intenso de erosão no local onde este despeja a água. No momento, esta nova incisão ainda não atingiu a configuração de voçoroca, mas possivelmente, com o passar das fortes chuvas, isso poderá ocorrer.

Apresenta uma área de contribuição de 1.510m², com presença de habitações e vias pavimentadas. Pela área ocupada (2.296m²) e pelo valor do m² do terreno (R\$ 13,55), os prejuízos ficam em torno dos R\$ 32 mil reais (ver mapa 10, anexo 3,p. 203).

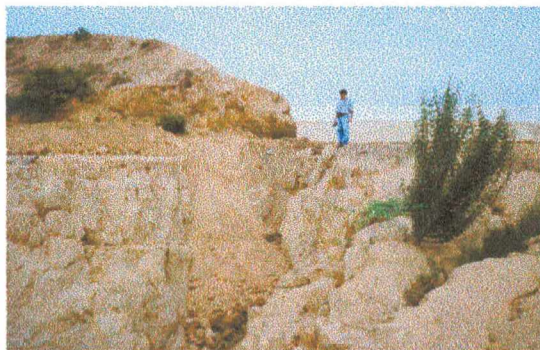
Foto 26 – Voçoroca Armando Mendes 1 depois da obra. Manaus – Am. Dezembro/1997. (Foto do autor).

6.5.2.2. Voçorocas Armando Mendes 1 e 2 - a partir do processo de canalização de um igarapé situado a jusante destas voçorocas, que se iniciou em meados de 1997, e com um novo processo de terraplanagem a montante destas, resultou em “desaparecimento” quase total destas voçorocas, restando somente alguns traços da existência da Voçoroca Armando Mendes 1. Observar as comparações entre as fotografias tiradas antes e depois do início das obras realizadas no local (**fotos 25, 26, 27 e 28**).

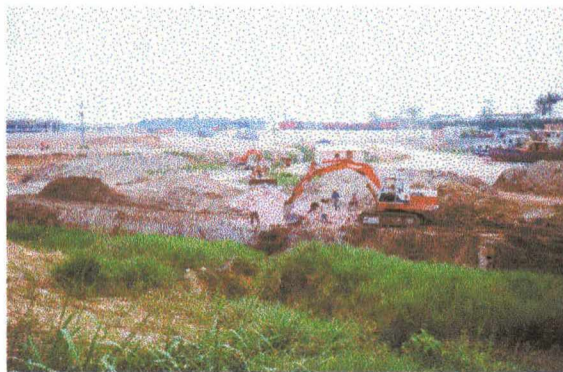
Foto 28 – Voçoroca Armando Mendes 2 depois da obra. Manaus – AM. Dezembro / 1997. (Foto do autor).

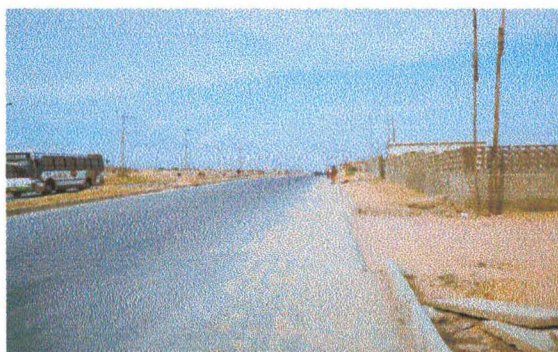
Foto 30 – Área onde se localizava a voçoroca Cidade de Deus. Manaus – AM. Dezembro /1997. (Foto do autor).

6.5.2.3. Voçoroca Cidade de Deus - no início de 1997, a pista que dava acesso ao bairro de mesmo nome e que passava junto à cabeceira desta voçoroca foi alargada. Nessa ação, devido ao novo processo de terraplanagem e posterior adição, o asfalto fez “sumir” esta incisão (**foto 29 e 30**).
