**POLUIÇÃO HÍDRICA E PROCESSOS EROSIVOS: IMPACTOS AMBIENTAIS DA
URBANIZAÇÃO NAS CABECEIRAS DE DRENAGEM NA ÁREA URBANA DE
MARINGÁ/P.R.**

DISSERTAÇÃO DE MESTRADO

Florianópolis, junho de 2000

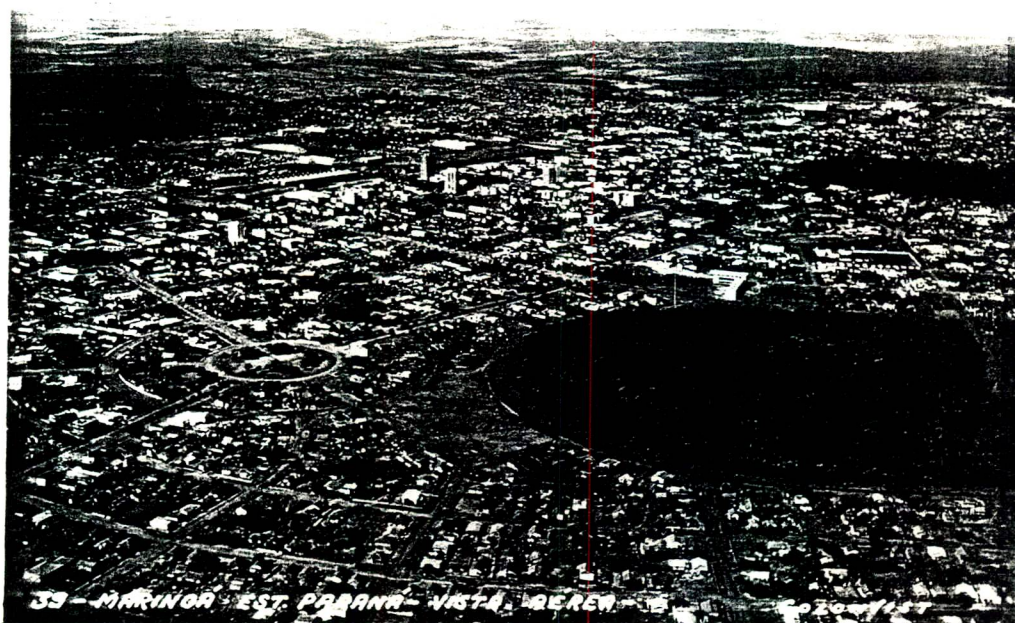
Foto 1: Ocupação urbana de Maringá na década de 60. Observam-se os parques florestais Bosque II e Parque do Ingá, o predomínio de residências e a área plana. (Cartão-postal.)

O desmatamento para a ocupação urbana pode ser melhor visualizado na foto 1. Verifica-se também a área plana do sítio urbano de Maringá.

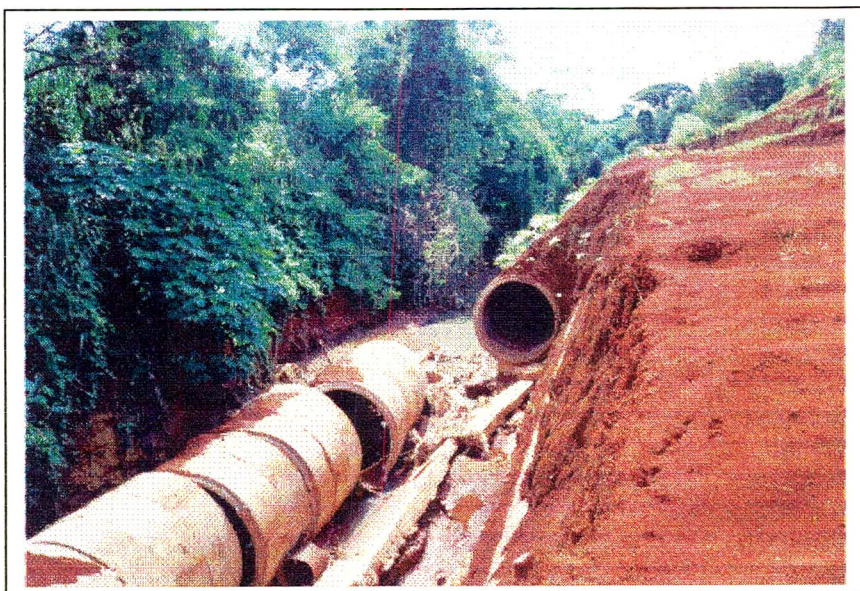
Vista parcial da canalização do Córrego Moscados. Data: Fev/98. Foto da autora.

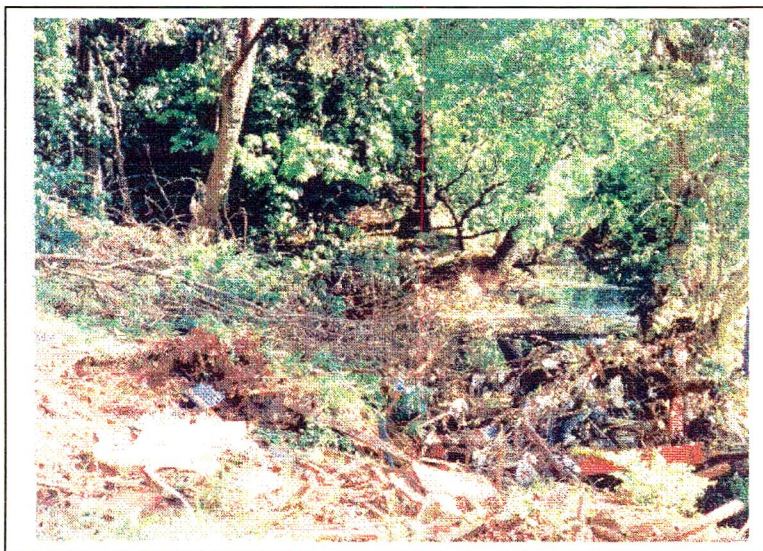
Vista parcial do Córrego Nazareth. Observa-se resíduo sólido depositado na margem do córrego. Data: out/98. Foto da autora.

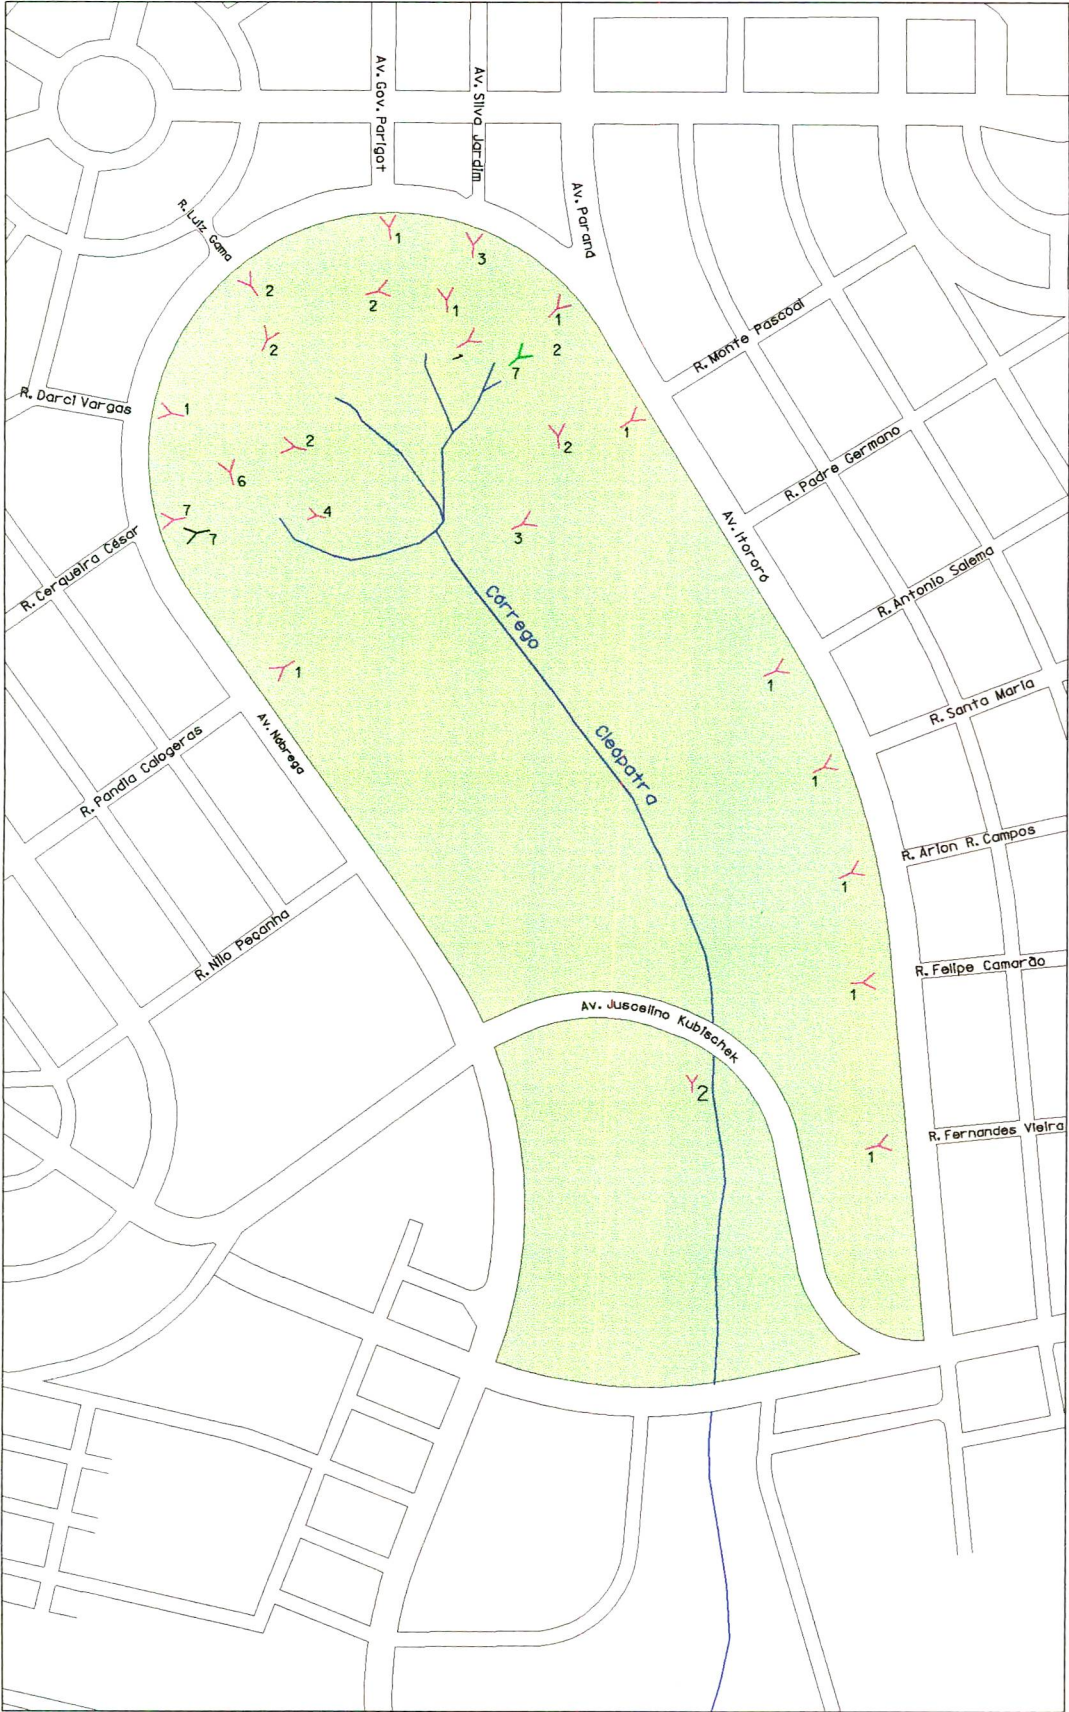
Figura 15: Localização das Incisões Erosivas no Bosque II

CONVENÇÕES CARTOGRAFICAS	
<p>Incisões Erosivas (profundidade)</p> <p>1 Menos de 0,5 m</p> <p>2 0,5 a 2,5 m</p> <p>3 2,5 a 4,5 m</p> <p>4 4,5 a 6,5 m</p> <p>5 6,5 a 8,5 m</p> <p>6 8,5 a 10,5 m</p> <p>7 Acima de 10,5 m</p>	<p>Cerqueira César</p> <p>Paraná</p> <p>Área Florestal</p> <p>Curso d' Água</p> <p>0 80 160m</p> <p>Escala</p>

No norte do Parque há uma incisão erosiva com a configuração de ferradura, que conecta as demais incisões (figura 15) com dimensões que variam, havendo voçorocas com mais de 10 m de profundidade.

Esta incisão é uma das ramificações erosivas no Bosque II (mapa 1 e figura 15) e situa-se bem distante da cerca que limita a área deste parque florestal. As águas pluviais são lançadas no interior do parque em vários pontos que vão se espalhando nos caminhos preferenciais até atingir o canal em forma de ferradura (figura 15) e formar esta voçoroca com seis degraus. A declividade até o arco varia entre 0 e 5%.

A cabeceira da voçoroca Cerqueira César não fica nos limites do parque porém a distância entre ambos não é muito grande. Esta feição erosiva com 8 m de largura e 10 m de profundidade, tem paredes íngremes e escarpadas (figura 15). Ao comparar os mapas de Infra-Estrutura e Uso da Terra (mapa 5) com o de Impactos Ambientais (mapa 6), novamente vê-se que o local de descarga de galeria de águas pluviais coincide com a posição do extremo superior da voçoroca.

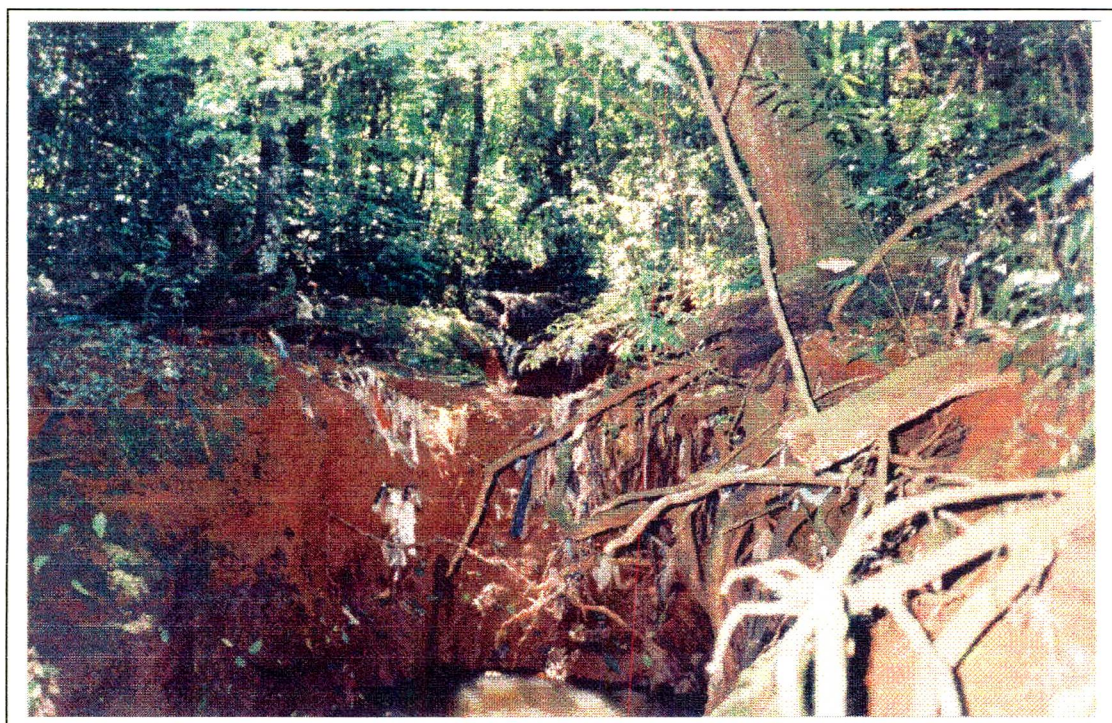
Foto 2: Área do Bosque II onde vêm-se os degraus mais altos resultantes de processo erosivo em degraus, como efeito das águas pluviais canalizadas e despejadas neste parque. Observam-se as raízes expostas das árvores e a concentração de resíduos sólidos transportados pelas águas. Data: abril de 1998. Foto da autora.

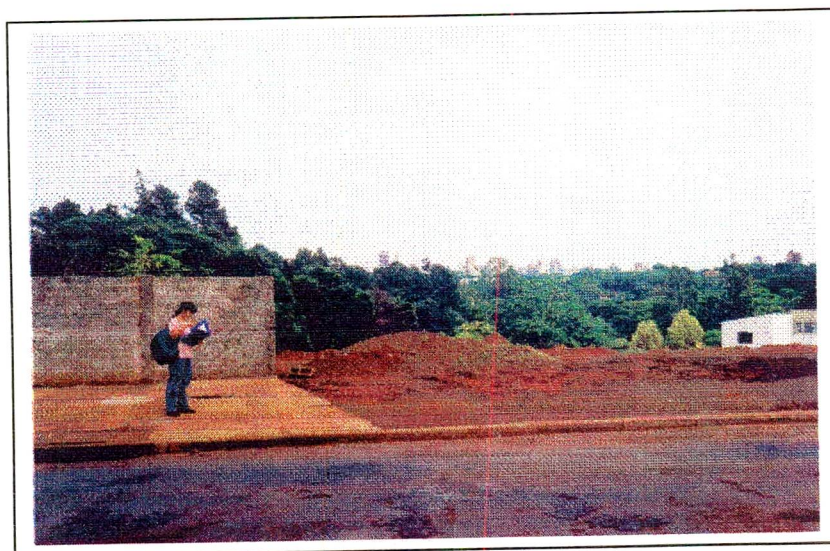
Foto 3: Muro que protege a área do DER, derrubado em parte pela ação das águas pluviais concentradas ao longo das ruas. Data: Fev/98. Foto da autora.

Na foto 3, verifica-se um muro destruído em parte como resultado do escoamento concentrado de águas pluviais nas áreas mais elevadas, segundo informações de um funcionário do Departamento de Estrada e Rodagem/DER.

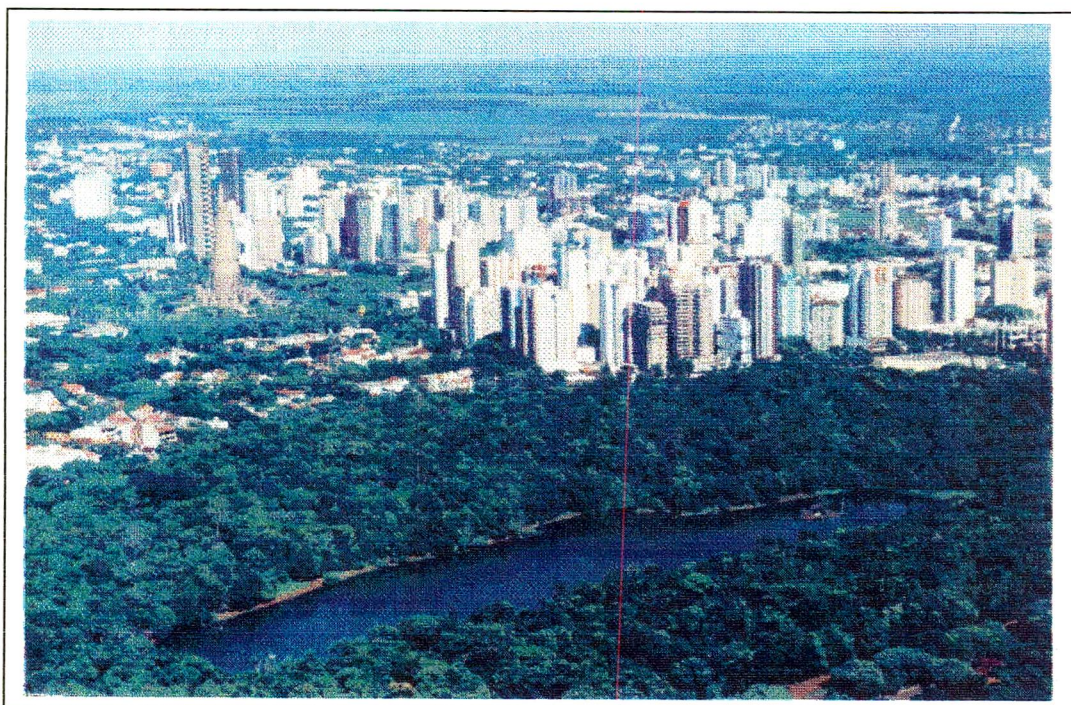
Foto 4: Vista aérea do Parque Municipal do Ingá e adjacências. Ressaltam-se a vegetação, o lago artificial, as casas e principalmente os edifícios na zona 1, a noroeste do parque. (Cartão-postal.)

O Parque do Ingá limita-se com as zonas 1, 2 e 3 (figura 13) que foram ocupadas até a década de 60 (figura 12). Estas zonas possuem ruas pavimentadas e sistema de esgotos sanitários. Elas situam-se em áreas mais elevadas, fazendo com que as águas pluviais sejam despejadas através de galerias de águas pluviais para o interior do Parque como pode ser visualizado no mapa de Infra-Estrutura e Uso da Terra (mapa 5).

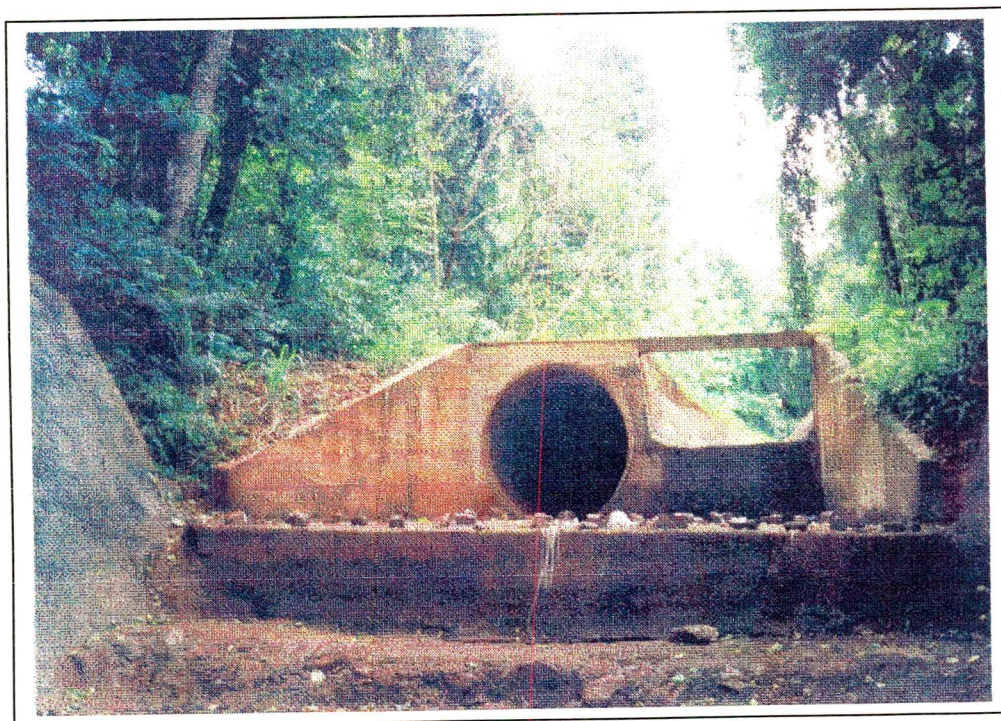
FOTO 6: *"Tunnel Liner"* a esquerda e a canalização aberta na margem direita do Córrego Moscados na área de incisão erosiva. Data: abril/98. Foto da autora.

Segundo a informação da administradora do Parque (dezembro/99), o outro ramo da incisão, uma voçoroca produzida pelas águas dos efluentes urbanos, será cimentada também. Assim, o parque poderá ser considerado modelo no Estado.

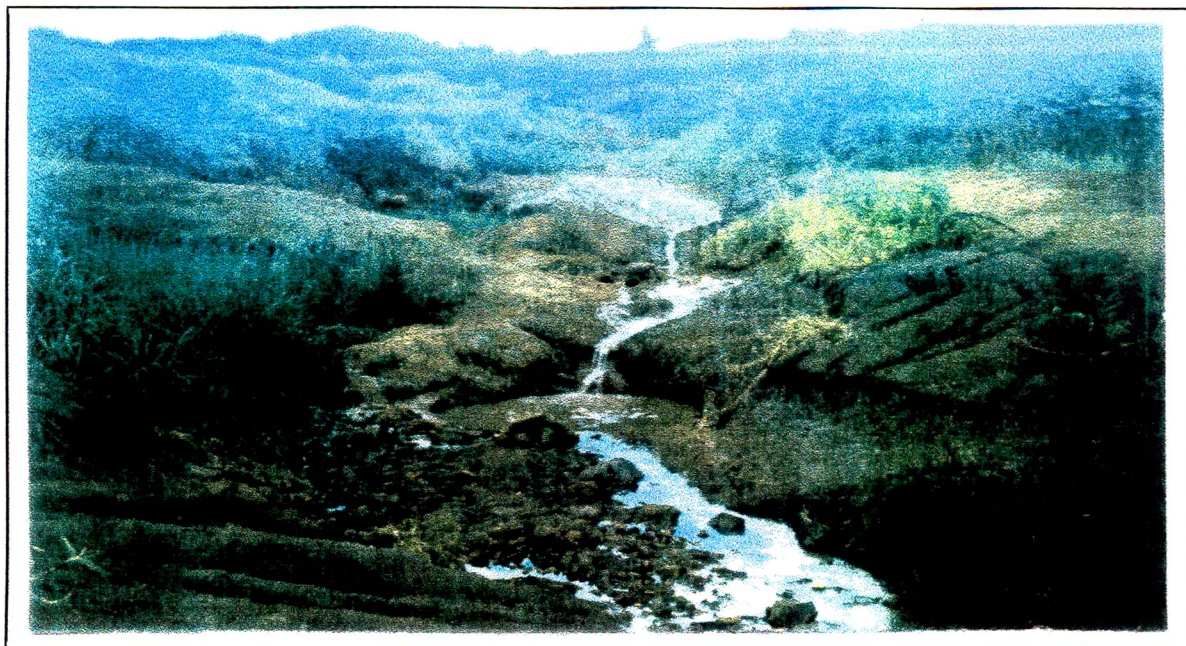
Foto 10: Cabeceira do Ribeirão Morangueiro – processo de erosão regressiva
Fonte: GAMA (1987:46)

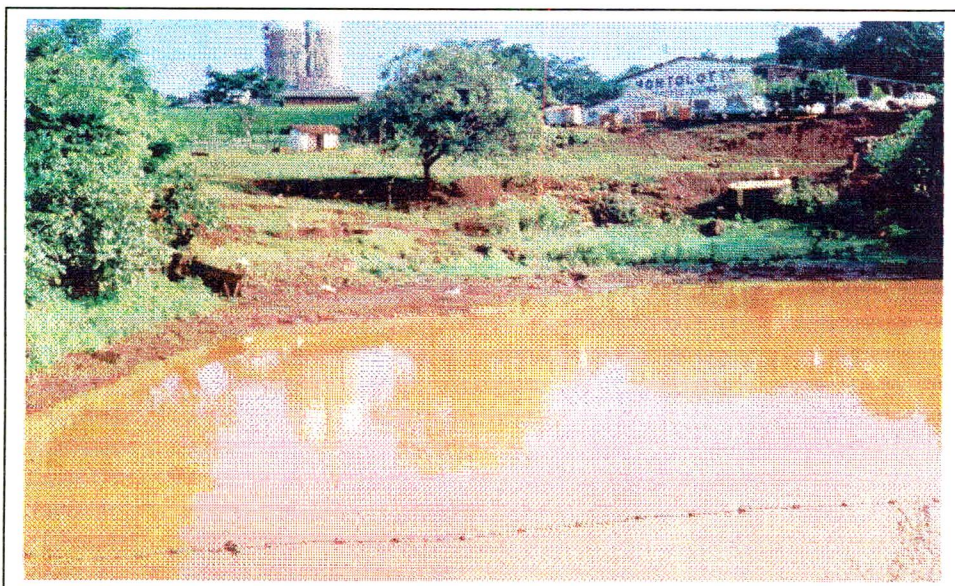
Foto 12: Cabeceira em anfiteatro do Córrego Nazareth. Data: fevereiro/98
Foto da autora.

Duas delas situam-se na propriedade da empresa “Bortolotto Transportes e Guindastes”. A primeira é uma área com presença de vegetação rasteira e com pequena barragem, formando um lago (foto 12).

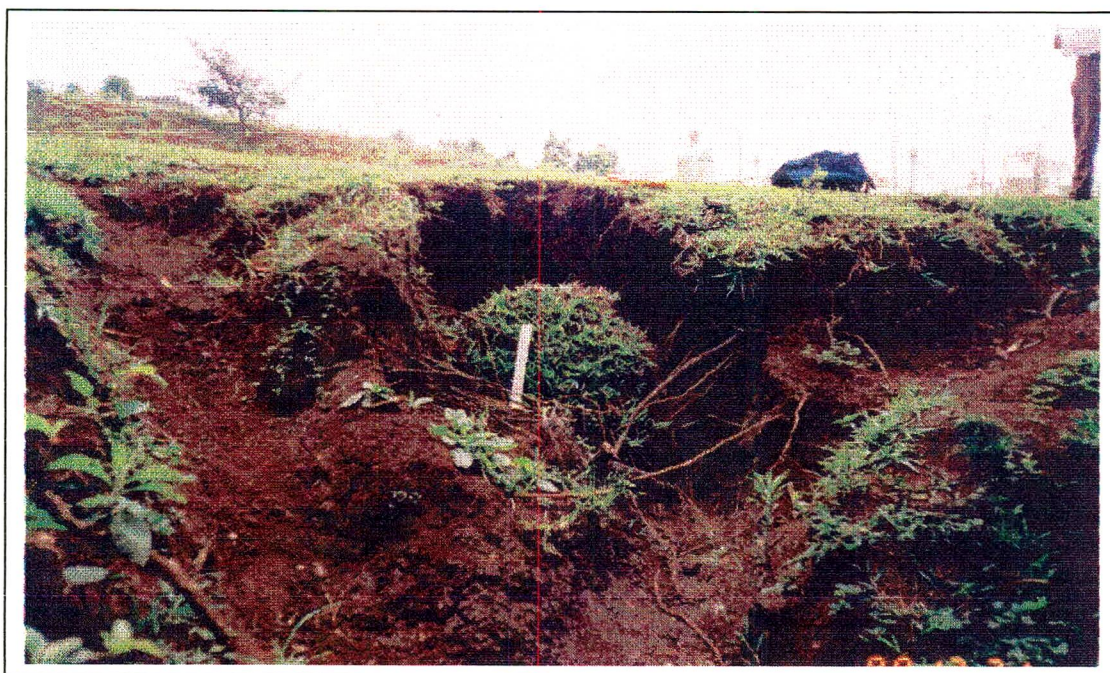
Foto 13: Vista parcial da área instável da margem esquerda do Córrego Nazareth e que serve de acesso ao Córrego Nazareth às pessoas e ao gado. Data: Dez/98. Foto da autora.

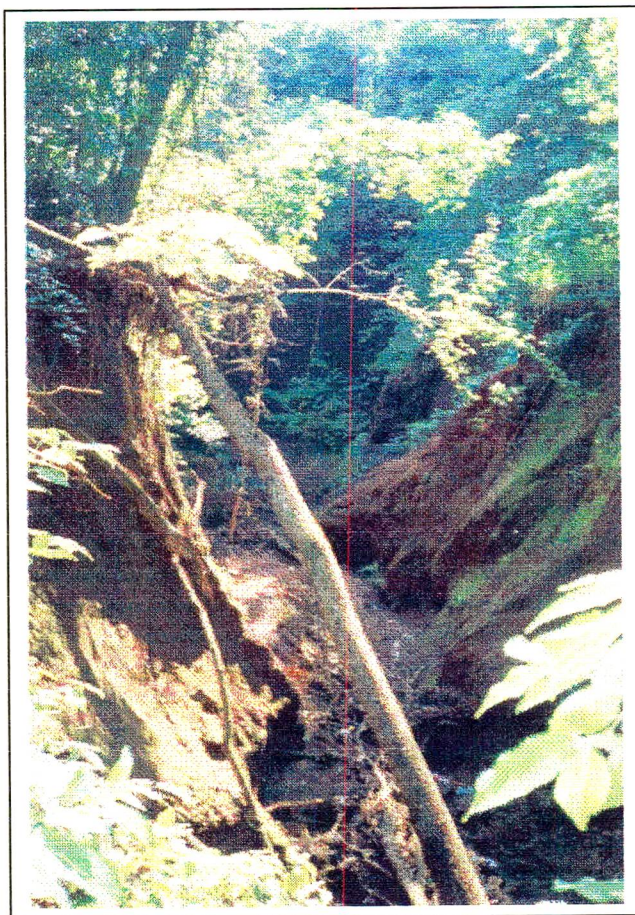
Foto 16: Foto tirada da cabeceira da voçoroca. Observa-se o tronco de uma árvore caído, musgos nas paredes da feição erosiva, a cobertura vegetal e o fundo em V. Data: Dez/98. Foto da autora.

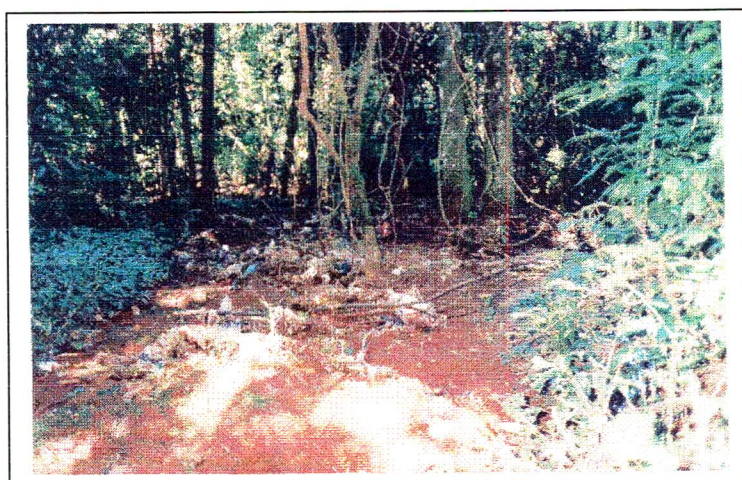
Foto 17: Resíduos sólidos como plásticos, revistas, lâmpadas fluorescentes, restos de materiais de construção, roupas, latas e pneus, depositados no Bosque II. Data: abril/98. Foto da autora.

Como mencionado anteriormente, o Bosque II está fechado à visitação pública, porém existem locais de entradas clandestinas. Em muitos destes locais são depositados papéis de qualquer tipo, plásticos, lâmpadas fluorescentes, pneus, roupas, latas e restos de materiais de construção. Alguns destes resíduos são trazidos pelas águas através dos bueiros e espalhados por dezenas de metros no interior do parque (foto 17).

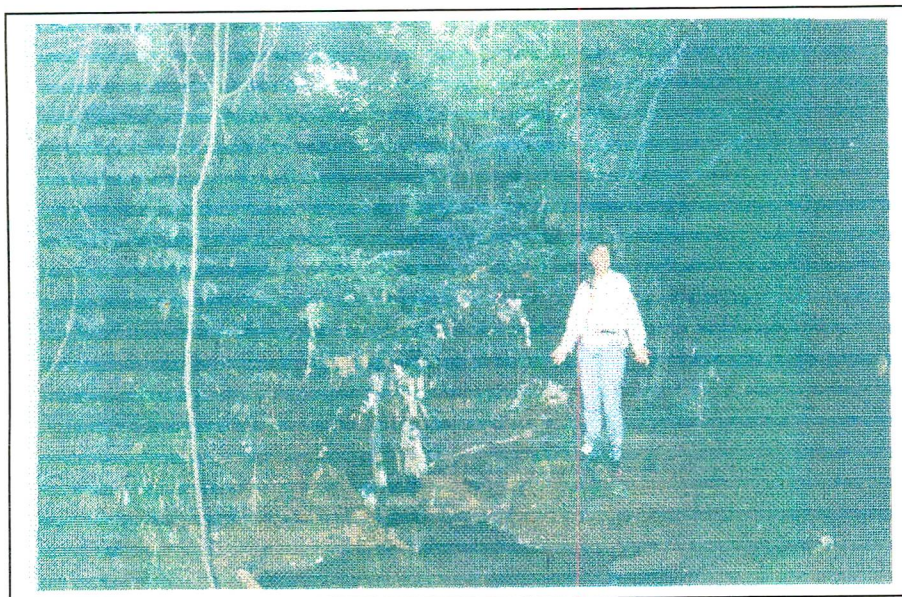
Foto 18: Resíduo sólido no interior do Parque do Ingá.
Data: abril/98. Foto da autora.

Nesta última foto é possível identificar plásticos presos nos galhos das árvores, evidenciando a altura atingida pelas águas pluviais que chegam das ruas para a incisão que contorna o lago do Parque do Ingá.

No Parque do Ingá também foram localizadas algumas áreas com resíduos sólidos, principalmente ao longo da incisão que contorna o lago (foto 18).
