**VIGAS DE CONCRETO ARMADO
REFORÇADAS COM FIBRAS DE CARBONO**

Dissertação apresentada ao Curso de Pós-Graduação em Engenharia Civil da Universidade Federal de Santa Catarina, como parte dos requisitos para a obtenção do título de Mestre em Engenharia Civil.

Neste trabalho estuda-se o comportamento de vigas de concreto armado reforçadas com polímero reforçado com fibras de carbono (PRFC). Esse reforço das vigas dá-se mediante a técnica de colagem, com adesivo epoxídico, no banzo tracionado das peças. Pretende-se, também, verificar a possibilidade de utilização da fibra de carbono inserida no concreto fresco, como parte da armadura, apresenta-se um estudo experimental de nove vigas de concreto armado de seção transversal "T", de tamanho real, para avaliar o comportamento das peças segundo as técnicas propostas. Os resultados experimentais e numéricos obtidos, indicam a viabilidade técnica dos procedimentos de reforços propostos, representando um ganho significativo da capacidade de carga e da rigidez à flexão das peças.

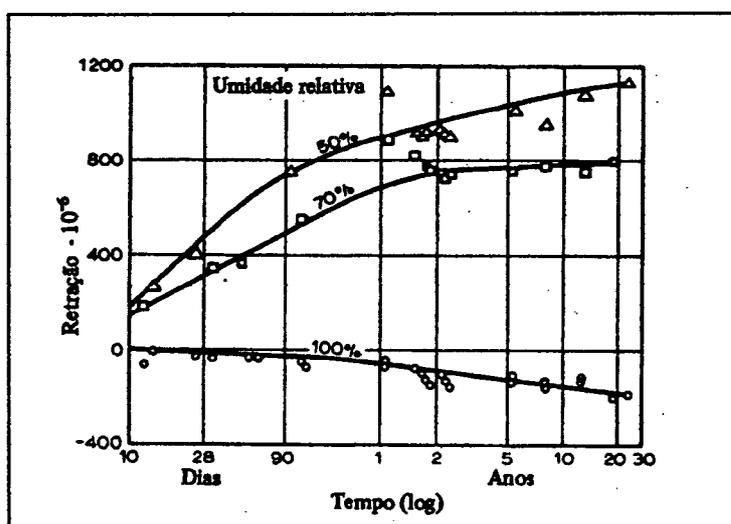
Figura 2.3 - Retração ao longo da idade de concretos conservados em diferentes umidades, após 28 dias de cura úmida (Neville, 1997)

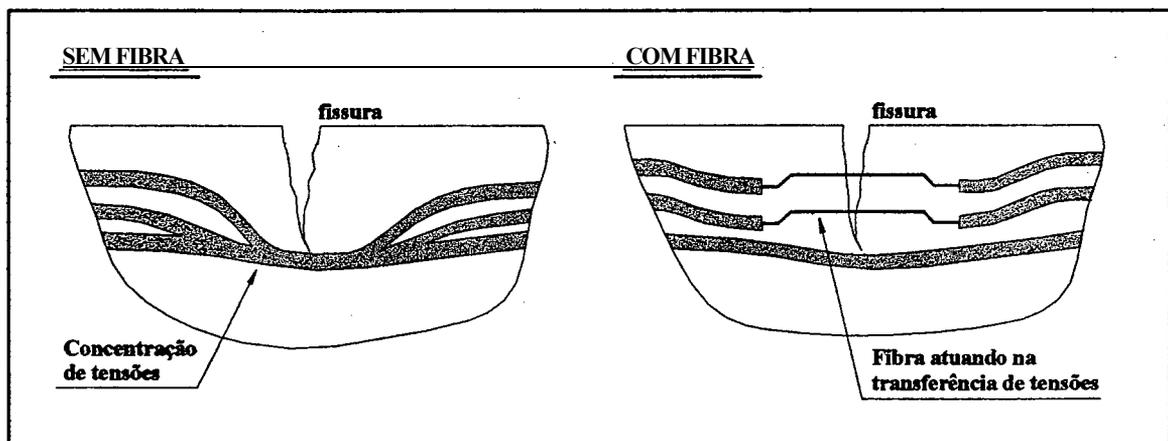
Figura 2.6 - Mecanismo de atuação das fibras no controle das fissuras
(Nunes e outros, 1997)

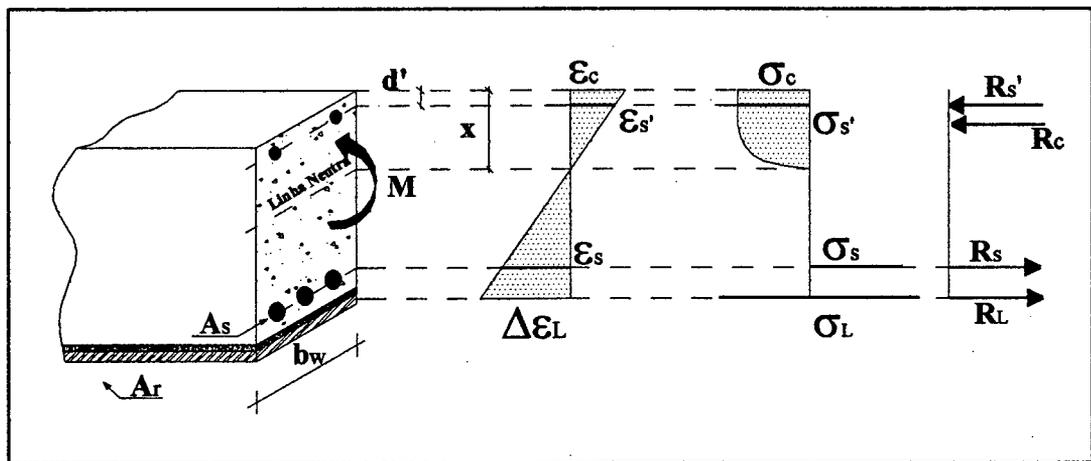
Figura 2.24 - Modelo de cálculo do momento resistente em vigas reforçadas com lâminas de PRFC (*Guias de Diseño e Instalación*, 1998)

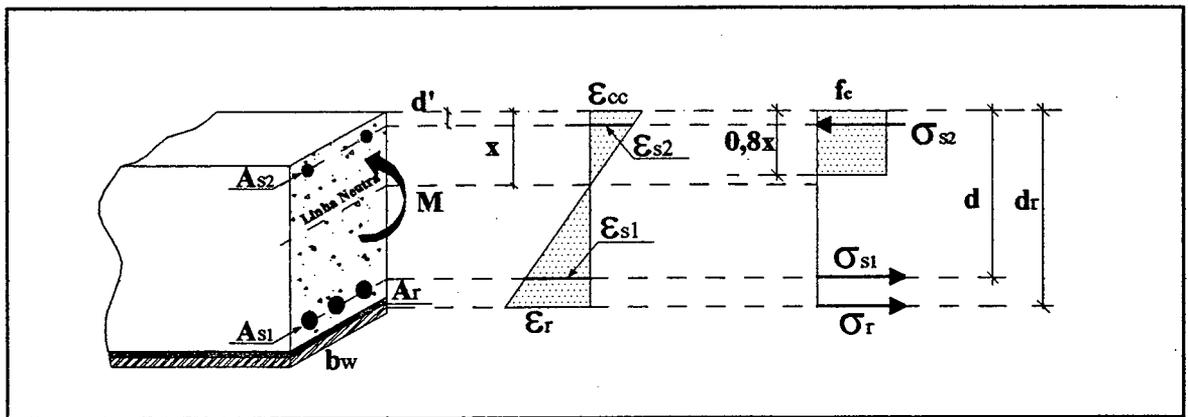
Figura 2.25 - Estado de tensão e de deformação em viga reforçada com fibra de carbono (Beber, 1999)

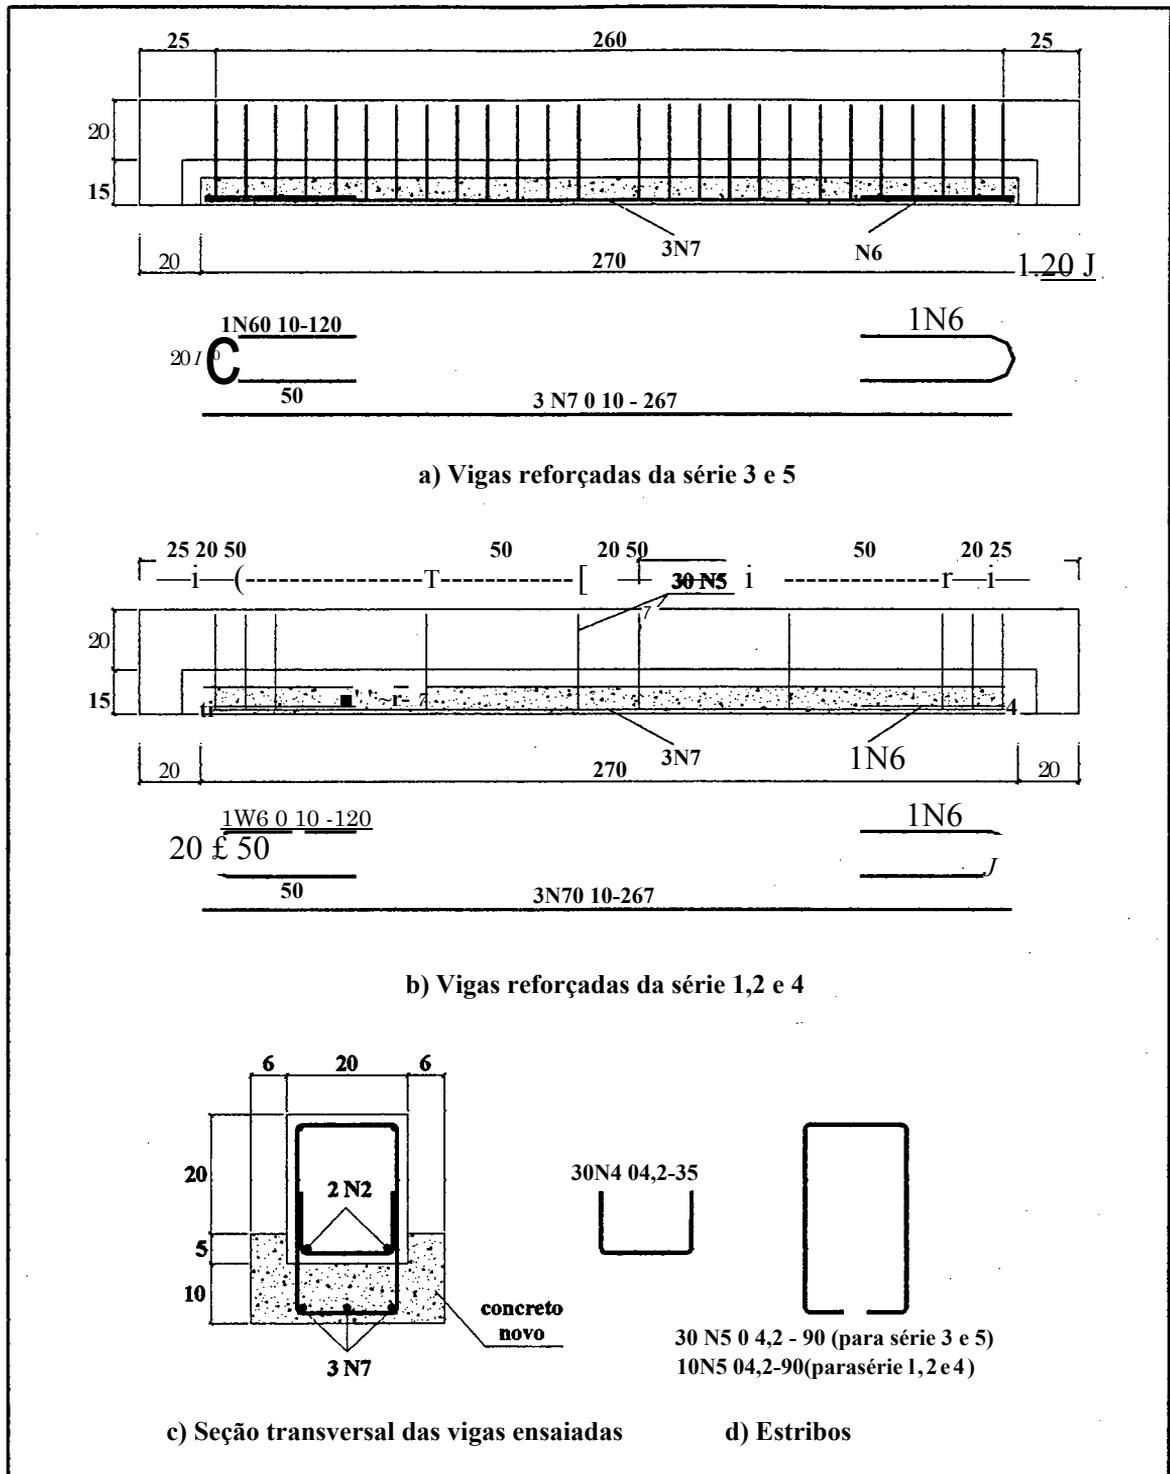
Figura 3.2 - Características das vigas reforçadas ensaiadas por Piancastelli (1997)

As vigas da série 5, designadas vigas monolíticas de referência, foram moldadas em uma só etapa e apresentavam as mesmas características das vigas da série 3, após serem reforçadas (ver Figura 3.2).

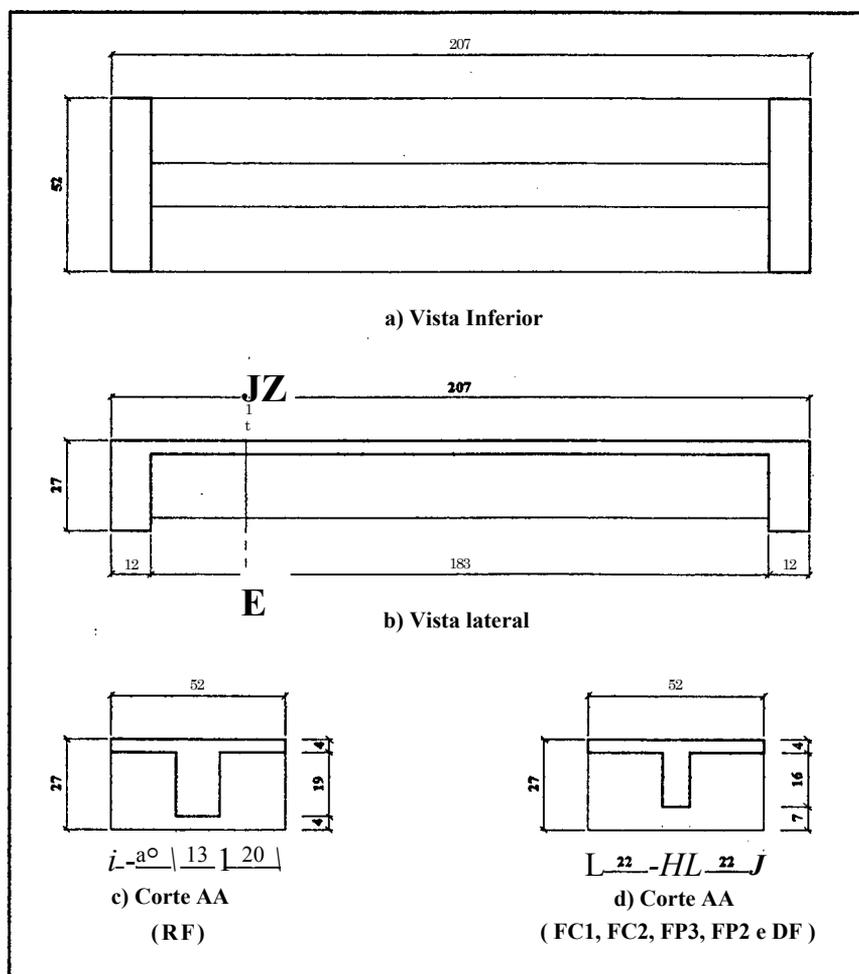
Figura 3.3 - Características das vigas ensaiadas por Souza (1990)

Para o estudo do reforço à flexão foram moldadas seis vigas, sendo duas de referência. Para o estudo de reforço ao esforço de cisalhamento foram moldadas sete vigas, sendo uma de referência, utilizando-se estribos em forma de laço ou de “U”. Ainda com o objetivo de estudar o reforço ao esforço de cisalhamento, foram moldadas cinco vigas, sendo duas de referência e três com reforço em estribos confeccionados em telas soldadas (Figura 3.3).

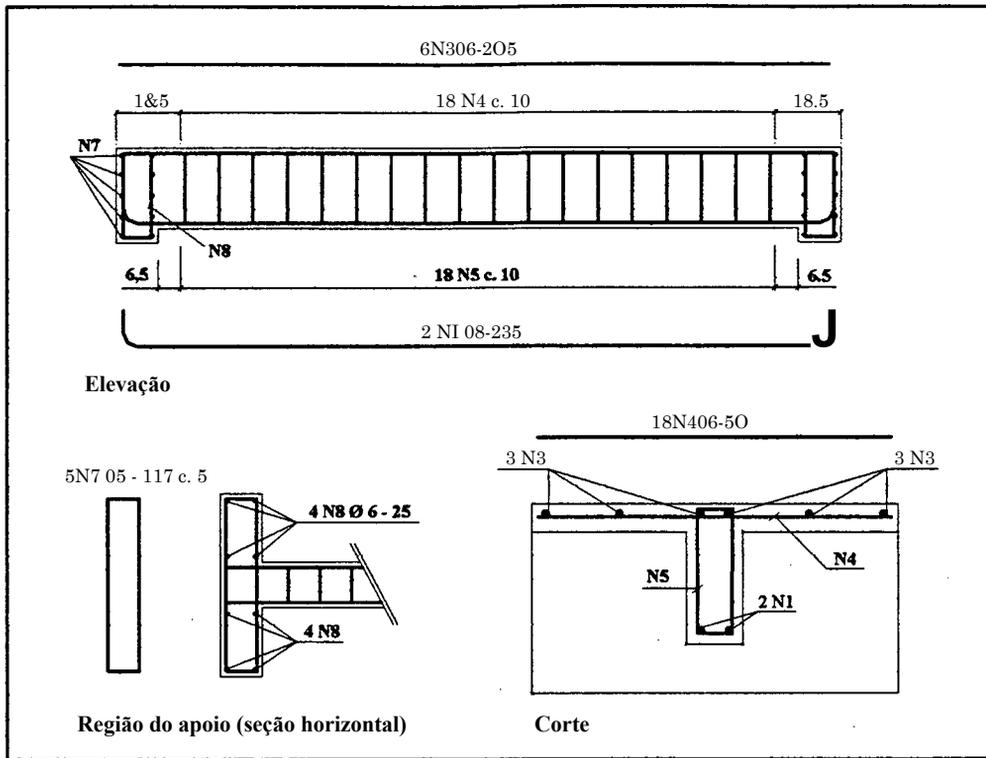
Figura 3.4 - Armadura das vigas antes da aplicação do reforço (FC1, FC2, FP1, FP2 E DP)

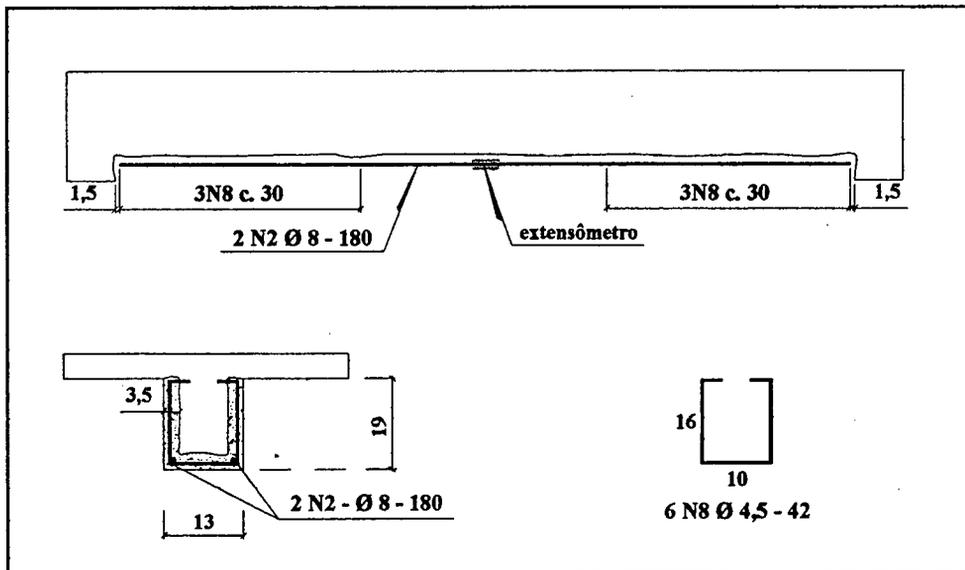
Figura 3.5 - Armadura de reforço das vigas (FC1R, FC2R, FP1R, FP2R)

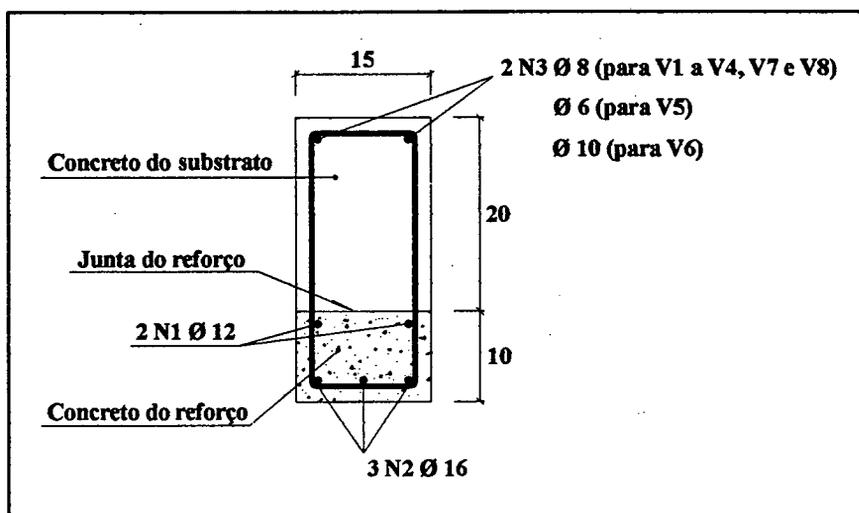
Figura 3.7 - Seção das vigas ensaiadas por Clímaco (1990)

O dimensionamento das vigas seguiu os critérios da norma inglesa BS-8110 (1985), considerando a seção sub-armada no estado limite último, sem a aplicação de coeficientes de segurança e ainda, admitindo que, após a aplicação do reforço as seções permanecem monolíticas, como mostra a Figura 3.8. A armadura de cisalhamento foi dimensionada para as dimensões da viga reforçada, 15 cm x 30 cm, para evitar ruptura por cisalhamento (Figura 3.7).

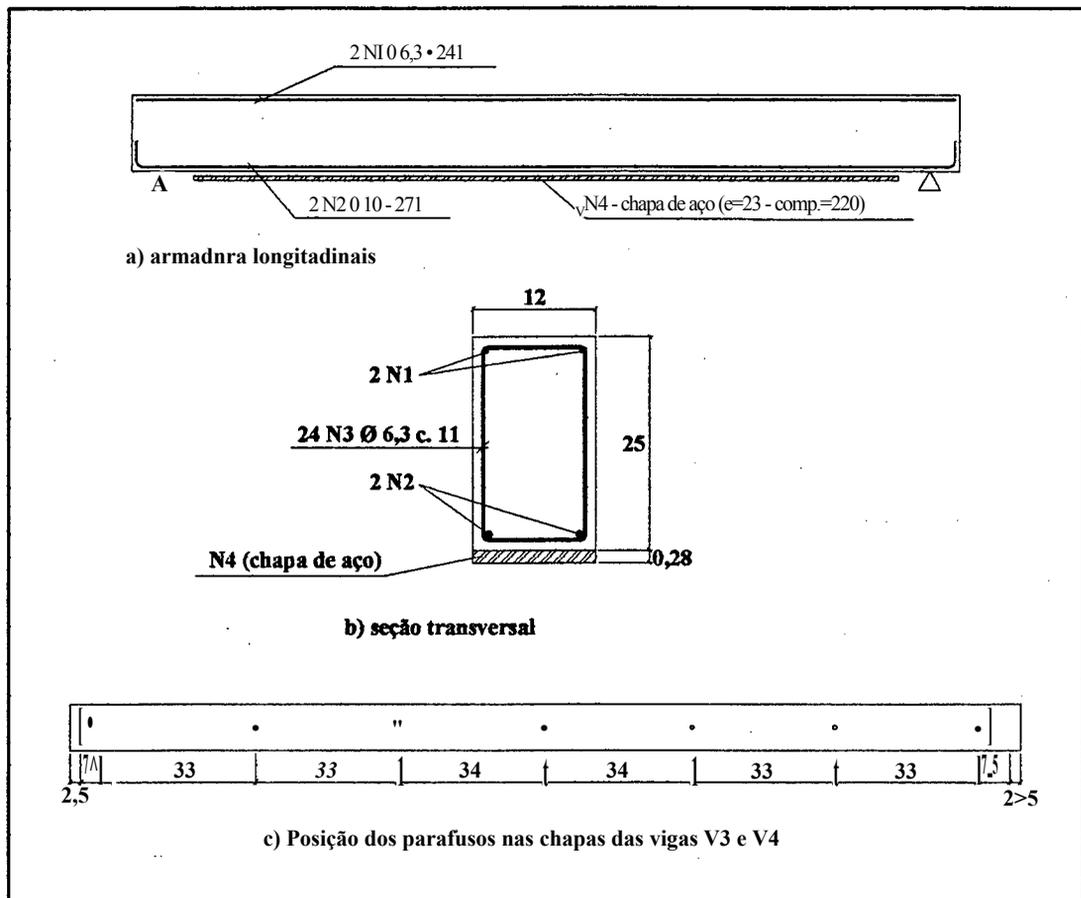
Figura 3.10 - Detalhamento das vigas ensaiadas por Campagnolo (1997)

Para o reforço foram utilizadas chapas metálicas de tensão média de escoamento igual a 326 MPa, com 12 cm de largura, 2,8 mm de espessura e comprimento total de 220 cm. Os parafusos auto-fixantes tinham 8 mm de diâmetro por 8 cm de comprimento e resistência ao cisalhamento de 13,5 kN e ao arrancamento de 14,3 kN, Figura 3.10.

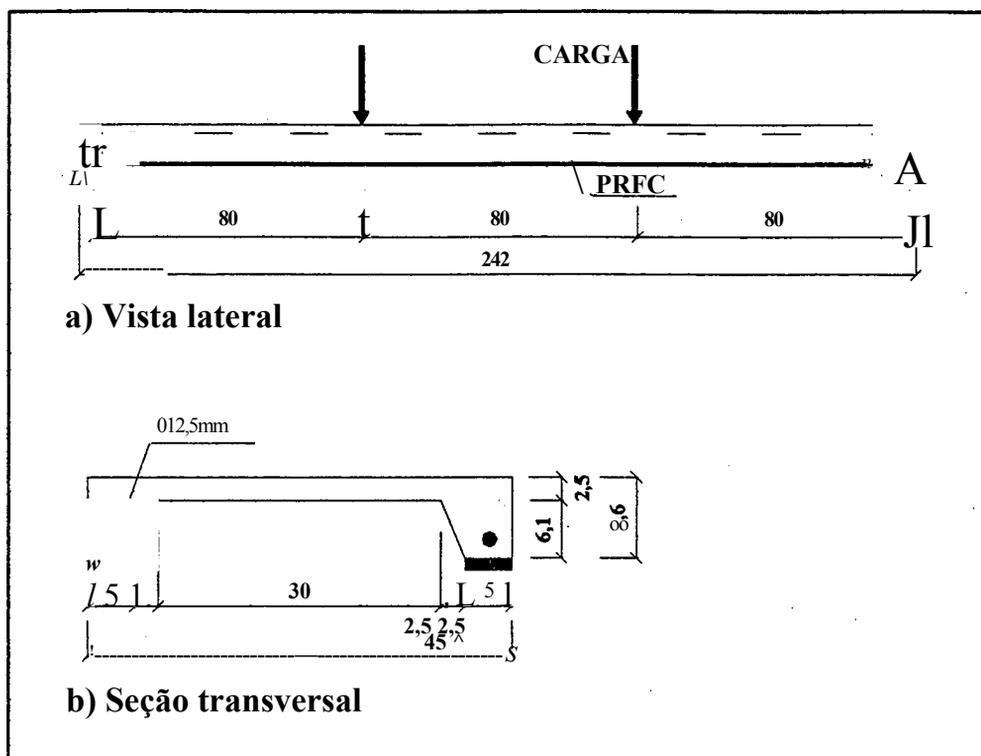
Figura 3.14 -Características geométricas e sistema estático da peça ensaiada por Shehata (1998)

Shehata (1998) elaborou um programa experimental para estudar a viabilidade de reforçar com PRFC as peças de concreto da cobertura de uma indústria localizada em Winnipeg, no Canadá. A escolha pelo material de reforço foi baseada nas suas características de elevada resistência, pequena espessura, facilidade de aplicação, resistência aos álcalis do cimento e menor custo comparado a outras técnicas de reforço. As características geométricas da peça ensaiada à flexão a quatro pontos encontram-se na Figura 3.14:

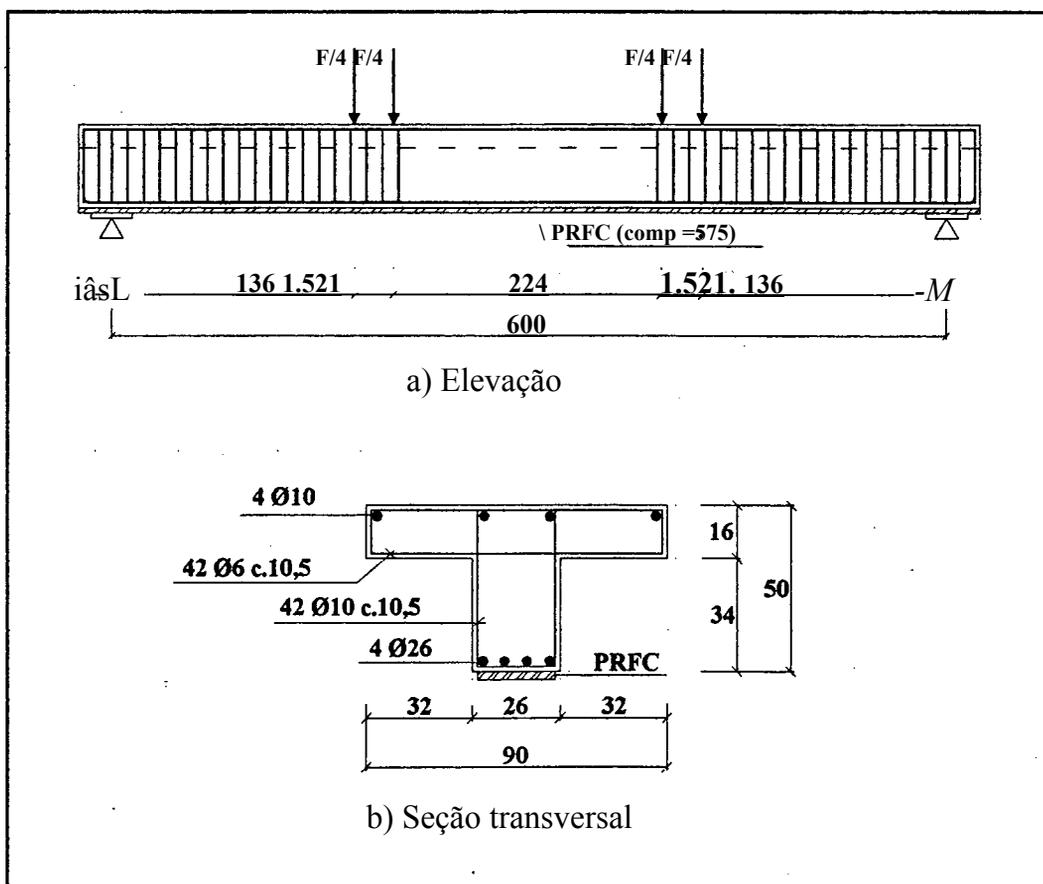
Figura 3.15 - Detalhamento das vigas de 6,00 m ensaiadas pelo EMPA

Em 1991 e 1992 foram realizados ensaios em vigas de seção transversal “T” com 6,0 m de distância entre apoios, submetidas a carregamentos possíveis de acontecer em estruturas de concreto armado (Figura 3.15).

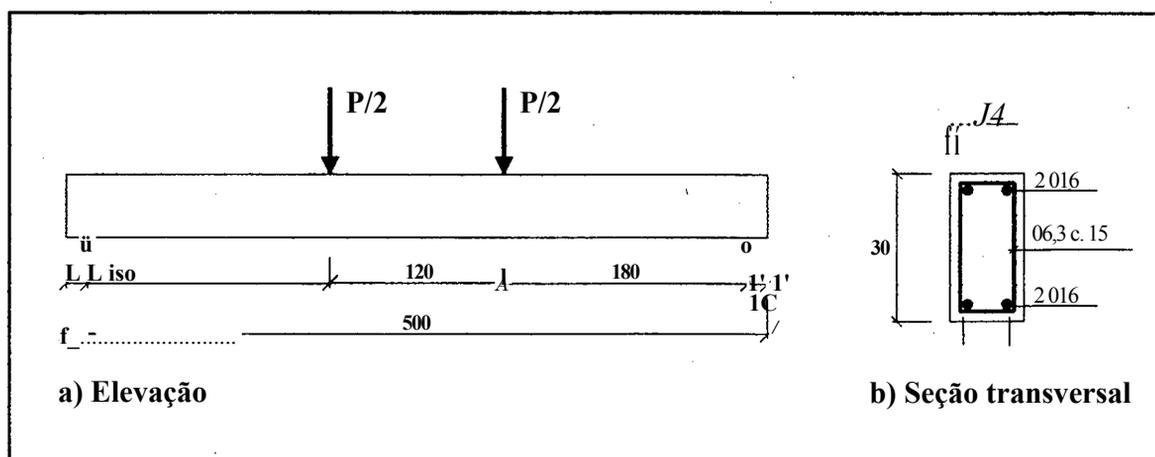
Figura 3.19 - Características das vigas ensaiadas pelo *Centro Peruano Japonês de Investigaciones Sísmicas y Mitigación de Desastres* (1998)

Os ensaios foram realizados à flexão a quatro pontos com cargas concentradas e equidistantes dos apoios, medindo os deslocamentos verticais nos pontos de aplicação das cargas e no meio do tramo e as deformações específicas horizontais na face superior e inferior da viga, na região de aplicação da carga (Figura 3.19).

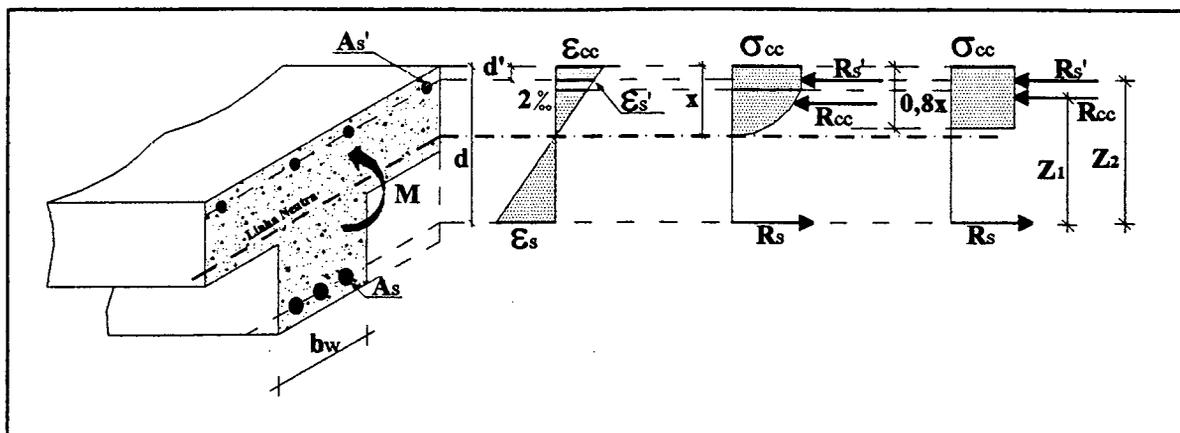
Figura 4.1 - Diagramas de deformações específicas e de tensões em vigas de concreto armado

- Considera-se que, no estado limite último, o diagrama de distribuição de tensões de compressão na seção transversal é composto por uma parábola do 2º grau com vértice na fibra de deformação equivalente a 2 ‰, seguida de um trecho reto até a deformação de 3,5 ‰, conforme a Figura 4.1. Na flexão simples é permitido substituir o diagrama parábola-retângulo por um diagrama retangular equivalente, com altura igual a 0,8.x. Em que “x” é a distância da linha neutra à fibra mais comprimida (Figura 4.1).

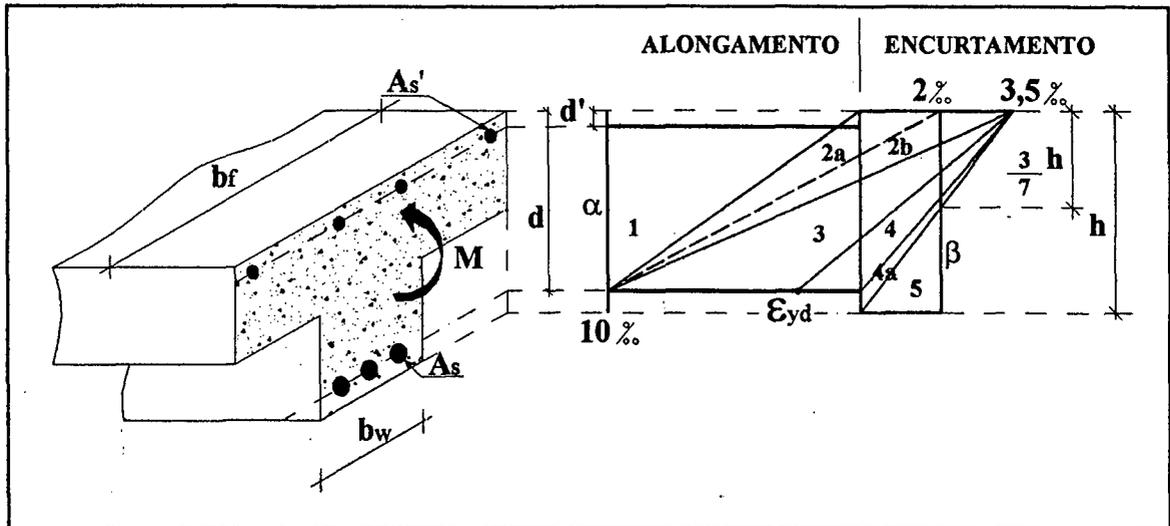
Figura 4.2 - Domínios de deformação em vigas de concreto armado

- Domínio 4a: flexão composta com armaduras comprimidas (A_s e A_s');
 - Domínio 5: compressão não uniforme, sem tração;
 - Reta (3): compressão uniforme.

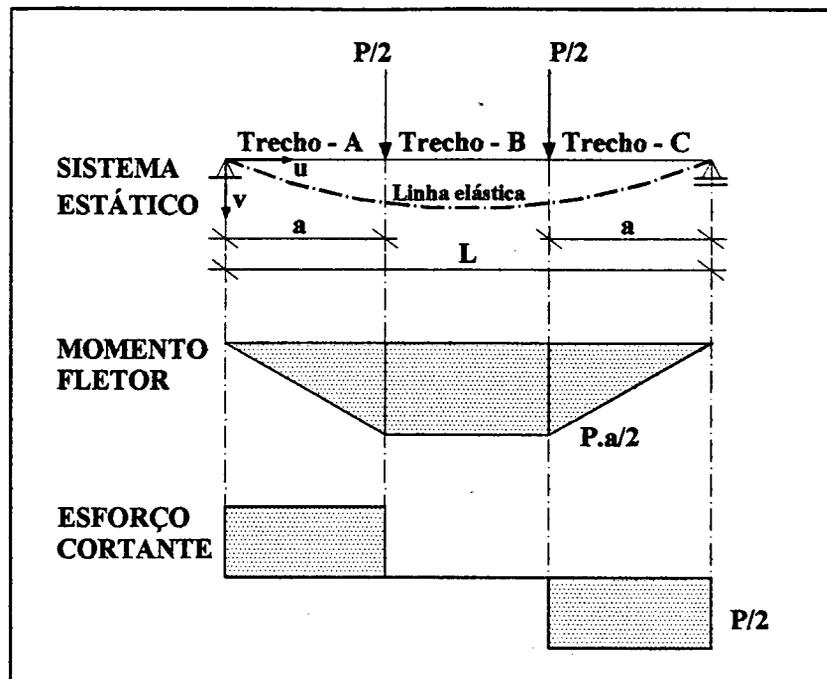
Figura 4.9 - Esquema do sistema estático com representação da linha elástica e diagramas de esforços solicitantes

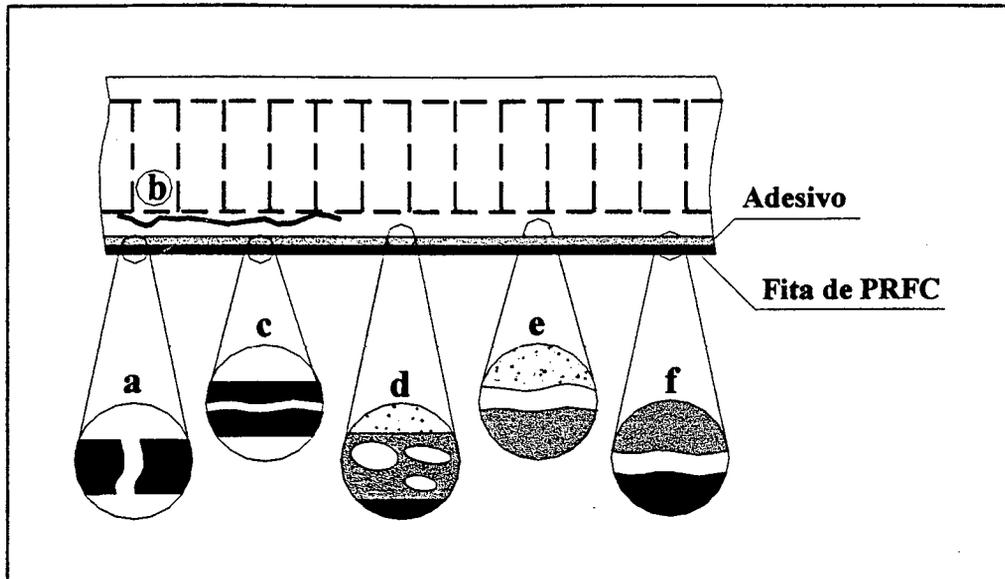
Figura 4.19 - Ruína típica de reforço por colagem de PRFC

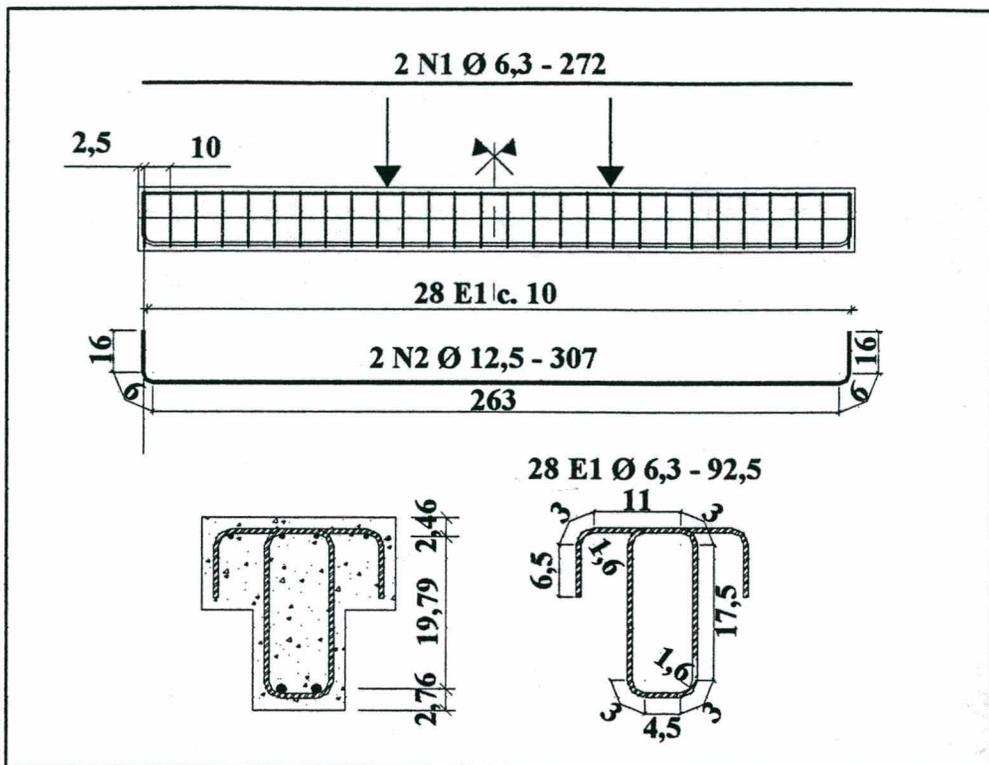
Figura 5.10 - Detalhamento das armaduras

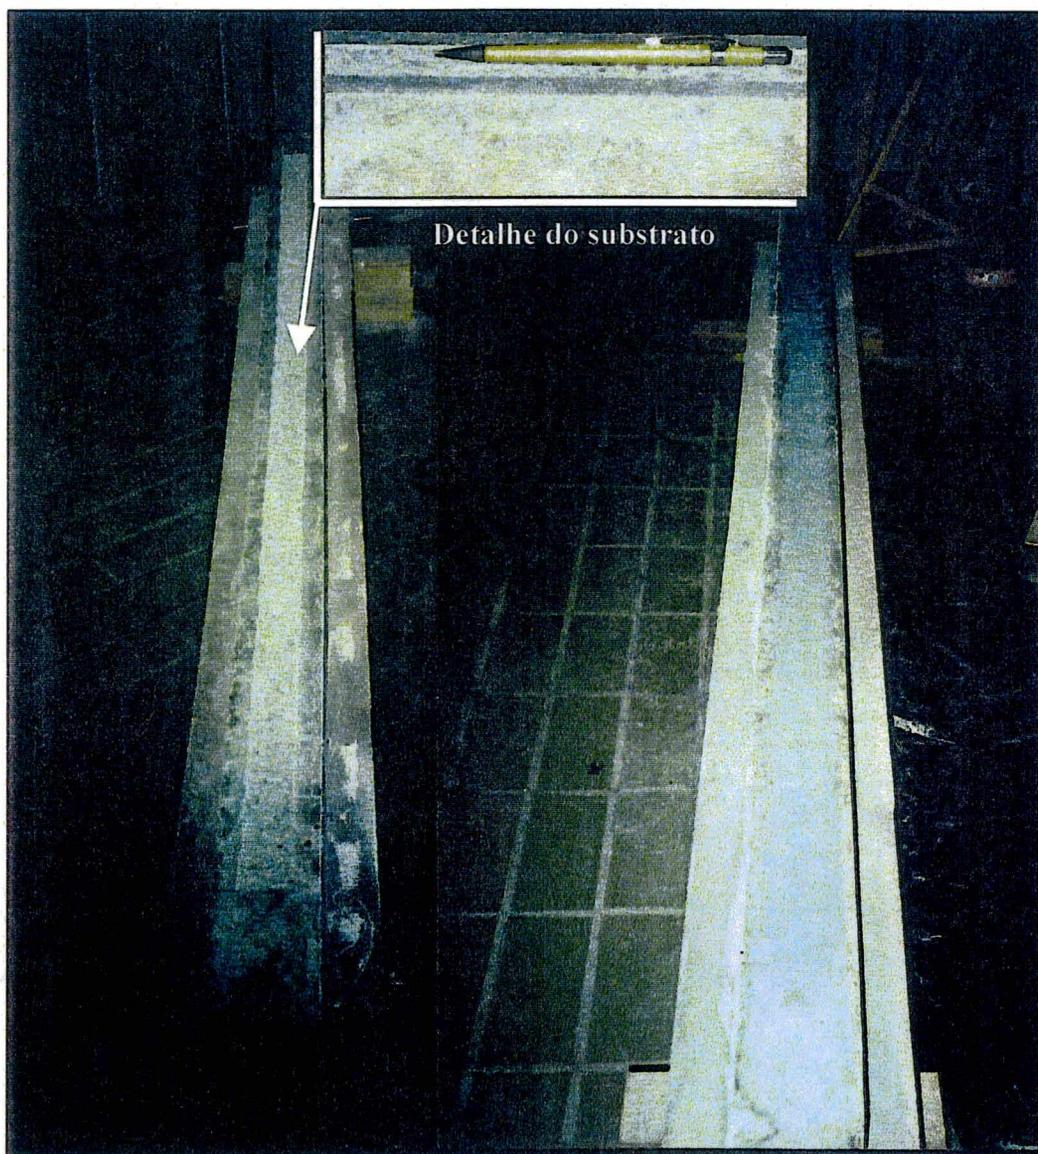
Figura 5.11 — Vista da superfície do substrato após a preparação (à esquerda), após a aplicação do adesivo (à direita) e detalhe (acima)

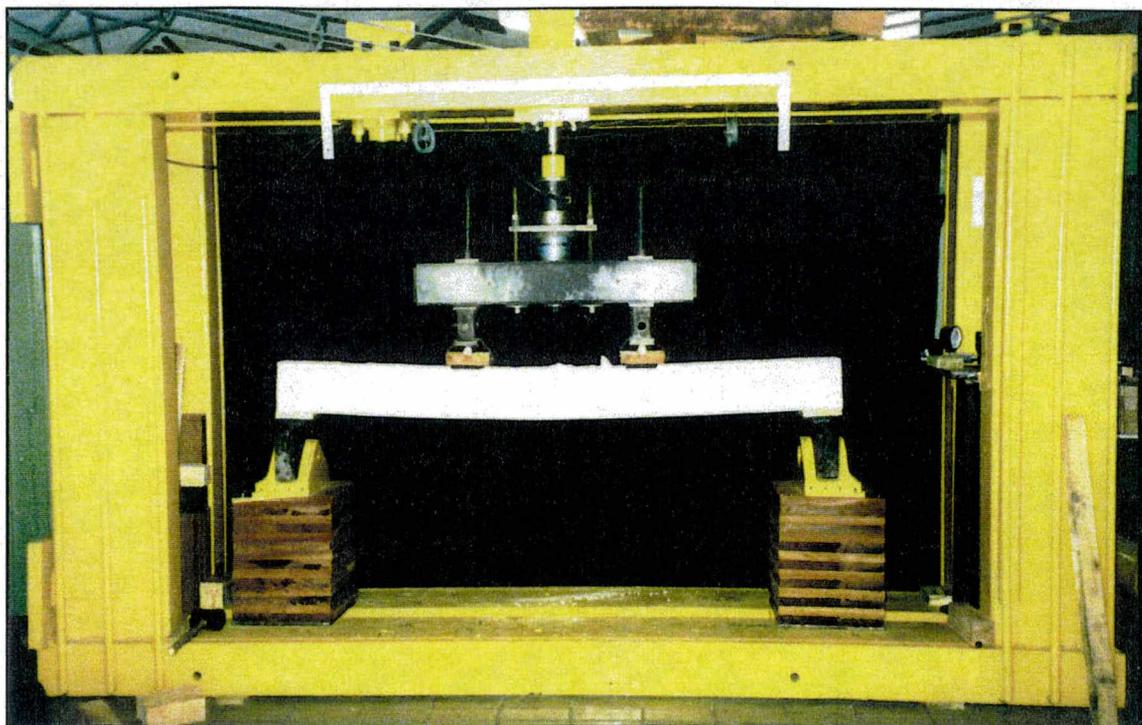
Figura 5.14 — Pórtico metálico de reação utilizado no ensaio

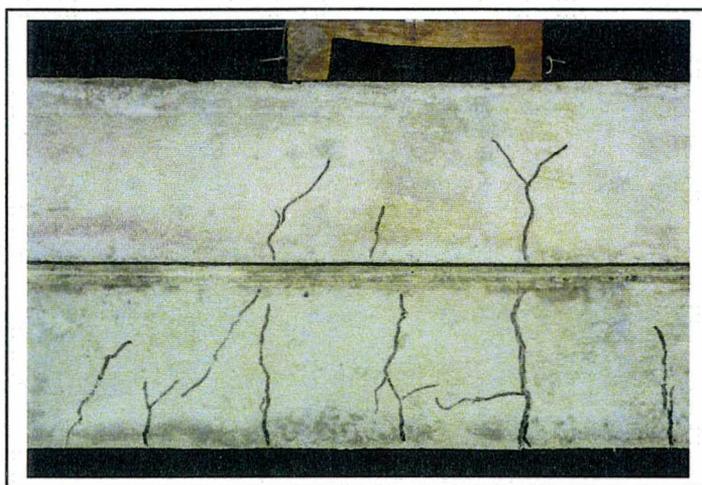
Figura 6.1 – Fissura horizontal na direção da fita de PRFC

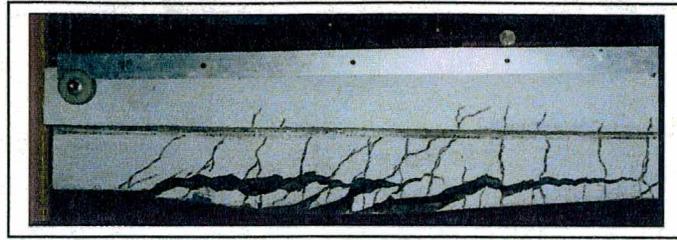
Figura 6.2 - Ruína por perda de aderência com ruptura do concreto da região de cobrimento (viga MFC4)

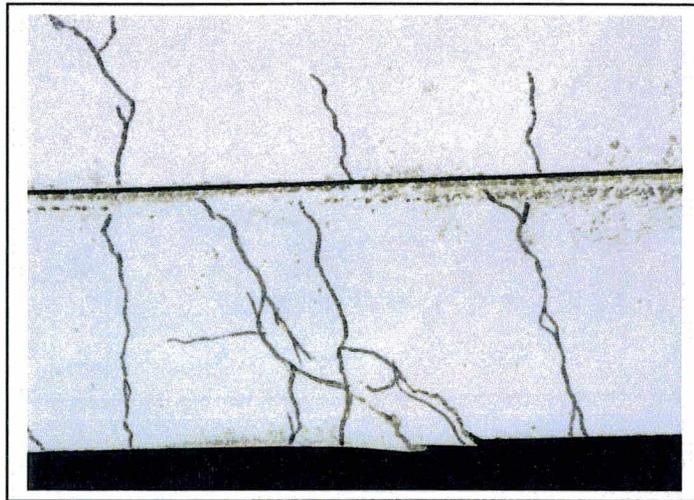
Figura 6.3 - Deslocamento vertical relativo entre faces adjacentes de fissuras

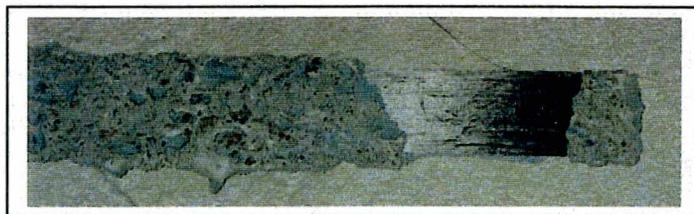
Figura 6.4 - Superfície do reforço após a ruína da viga

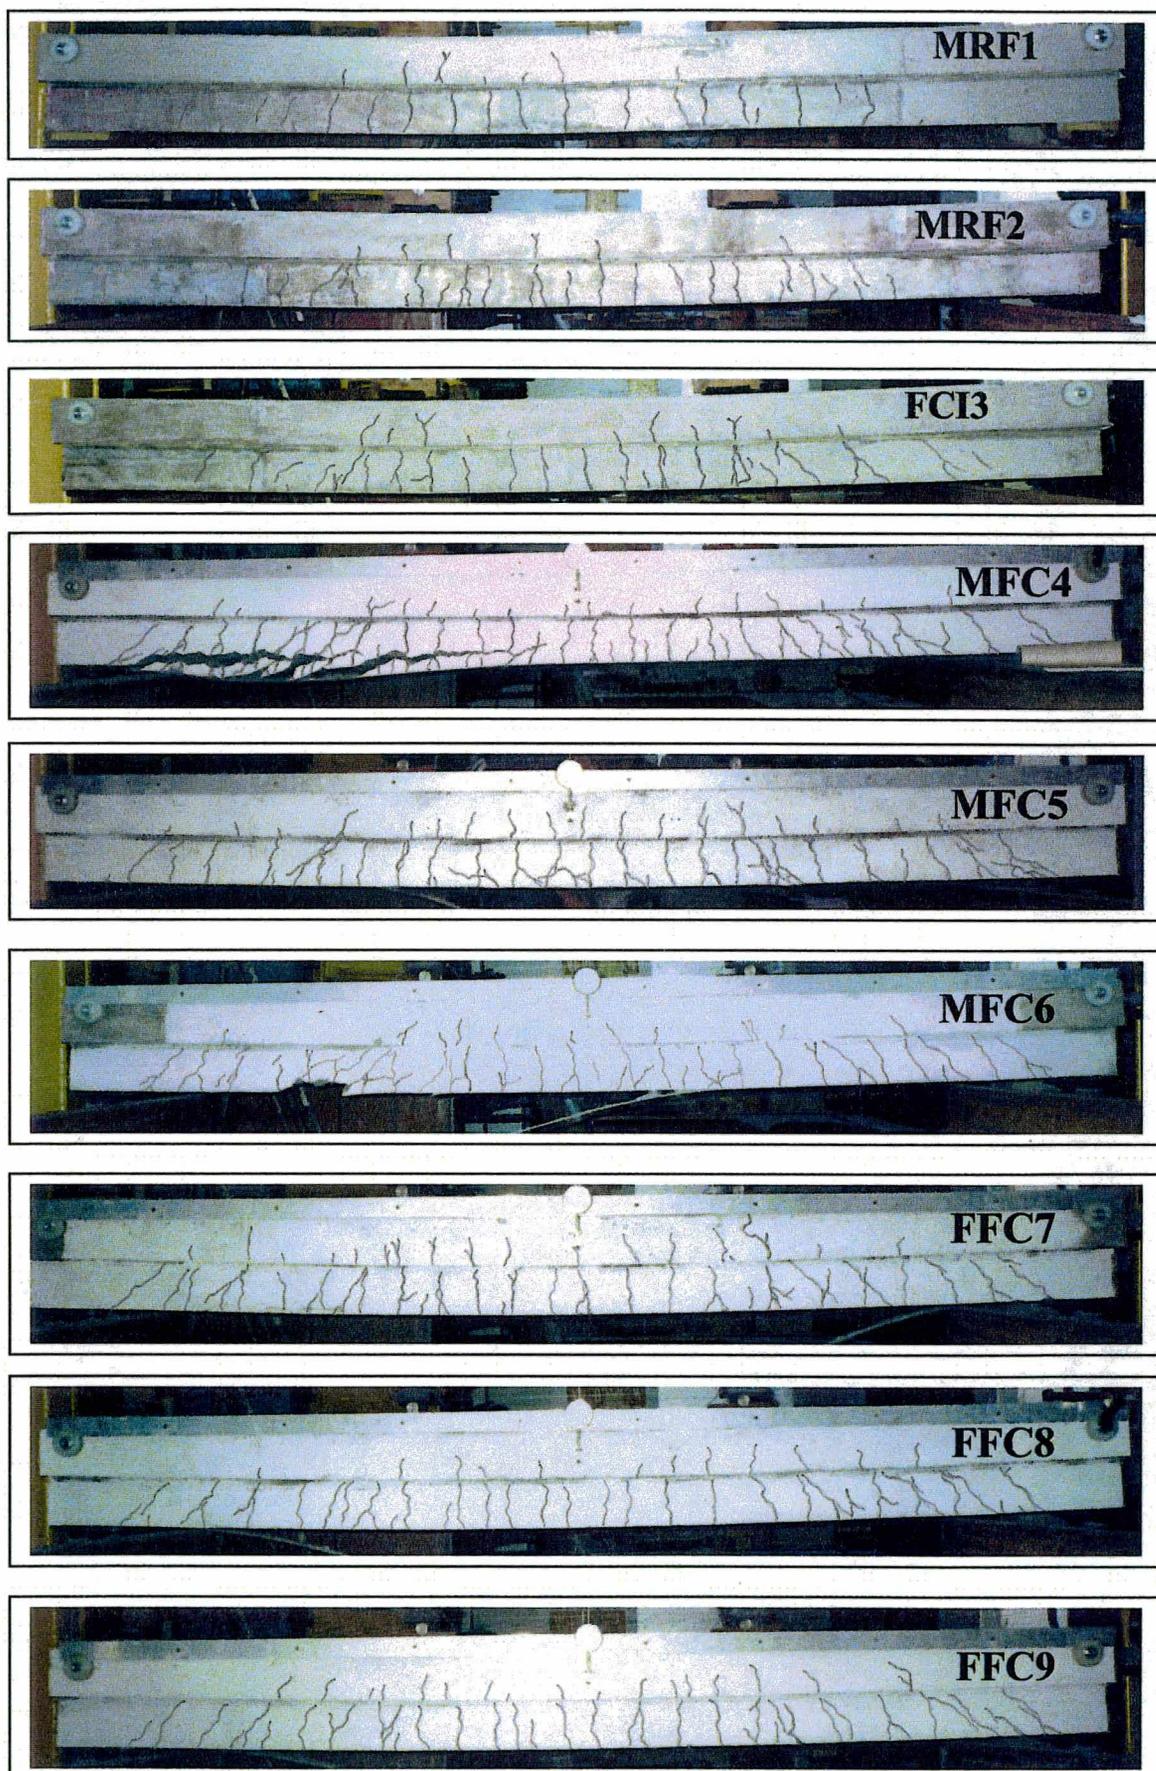
Figura 6.7 - Estado de fissuração das vigas no momento de ruína

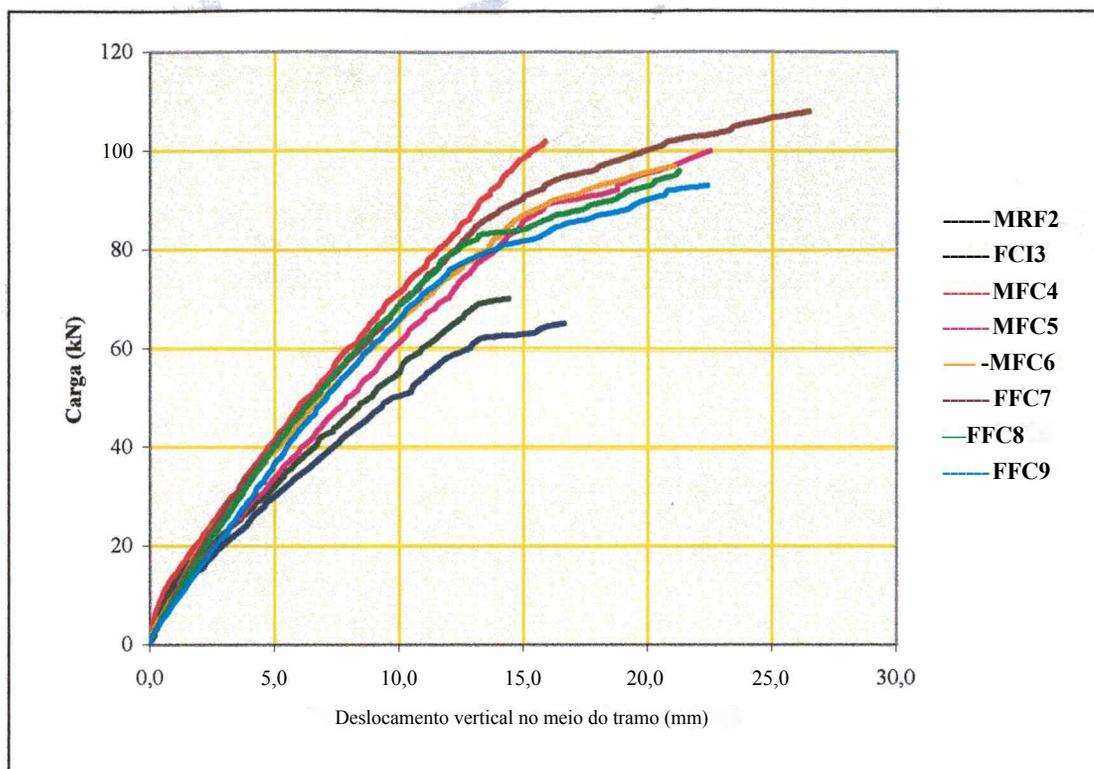
Figura 6.17 - Diagrama de carga-deslocamento vertical no meio do tramo, de todas as vigas ensaiadas

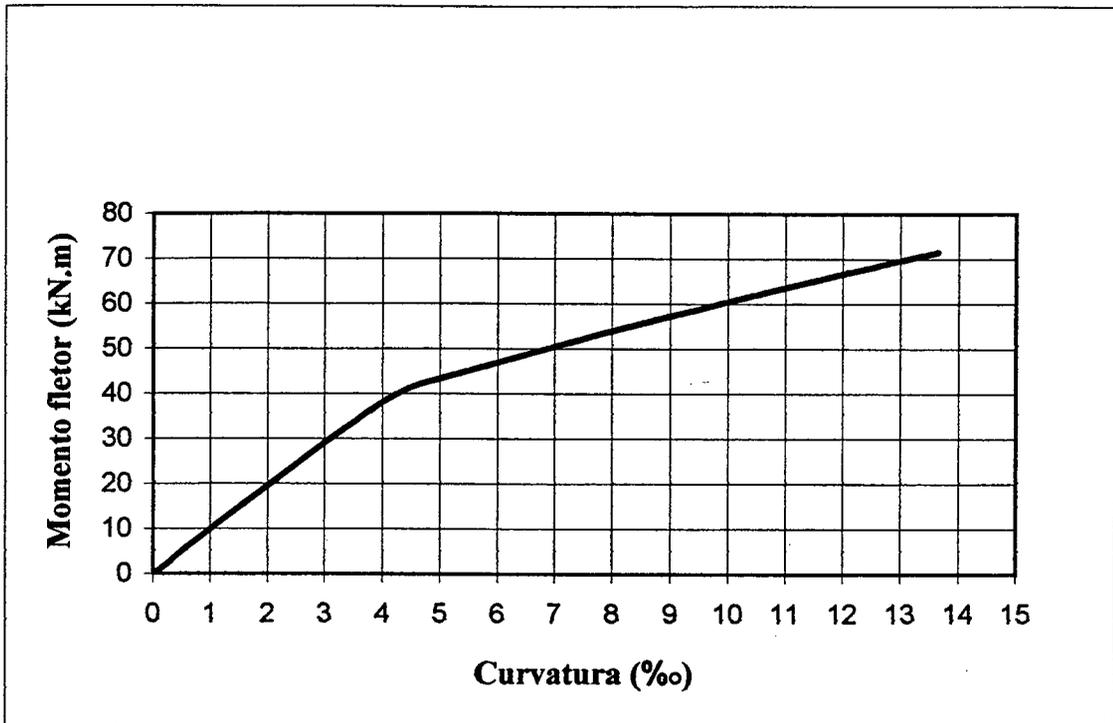
Figura L4 - Diagrama de momento fletor-curvatura da viga reforçada com duas fitas de PRFC coladas (MFC4)
