**APROPRIAÇÃO DO ESPAÇO DA MORADIA:  
UMA MANEIRA DE MARCAR O TERRITÓRIO INDIVIDUAL**

Dissertação submetida ao Programa de Pós-Graduação em Antropologia Social da Universidade Federal de Santa Catarina para a obtenção do grau de Mestre em Antropologia Social.

Trata-se de um trabalho antropológico realizado no Conjunto Habitacional Bela Vista, em Barreiros, município de São José, estado de Santa Catarina, Brasil. Esse conjunto habitacional foi construído pela COHAB (Companhia de Habitação do estado de Santa Catarina) no período de 1967 a 1977; possui 1.500 casas padronizadas originalmente e foi construído para atender a população de baixa renda da região, ou seja, pessoas com renda familiar de até três salários mínimos da época. O trabalho de campo foi realizado durante um longo período, sendo aplicado o método da observação participante, utilizado em pesquisas antropológicas, em que o pesquisador coleta dados através de sua participação na vida cotidiana da população pesquisada. Neste trabalho, o pesquisador permaneceu no Conjunto Habitacional Bela Vista por longo período, observando o uso dado aos espaços públicos do conjunto, e no interior das casa selecionadas para o trabalho,

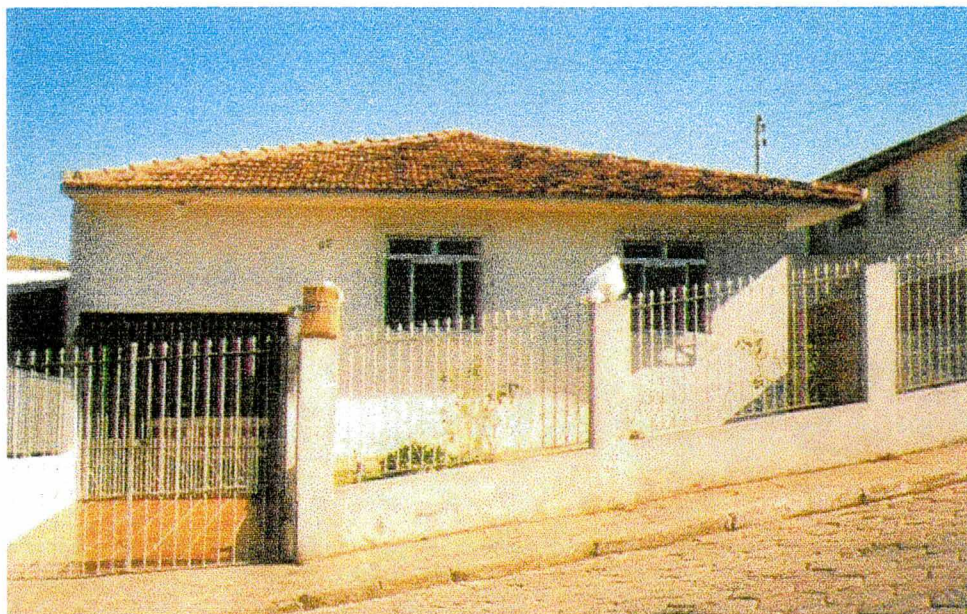
Foto IV.8.3.1. Fachada principal. O telhado foi modificado para quatro águas (no projeto original, era de duas águas). As janelas foram trocadas, e a construção da garagem na lateral esquerda alcançou o limite do lote com o vizinho e ampliou a fachada. Foi colocada uma grade no limite da frente do lote com a rua, e o portão da garagem é o único acesso à casa; neste caso é também a entrada para pedestre. A porta de entrada principal está localizada dentro da garagem, ou seja, além de não existir um portão para pedestre, a porta de entrada também não está visível para quem chega. Portanto, está estabelecido um problema de falta de comunicação entre a moradia e o visitante. Como não existe campainha, é impossível aproximar-se da casa ou ser ouvido. A solução é telefonar e avisar que se está indo visitar a família. Na foto, podemos observar que existem dois portões, o da frente e o segundo, na entrada da garagem, junto da casa. Com todas as dificuldades de acesso à moradia aqui descritas, é curioso o proprietário afirmar que não tem problemas de segurança no conjunto. Esta moradia está localizada numa rua pequena e sem saída. A tranquilidade e o controle dos moradores são característicos de ruas com essa configuração. Na parte da frente, o lote é quase que totalmente pavimentado, restaram dois pequenos canteiros com algumas roseiras.

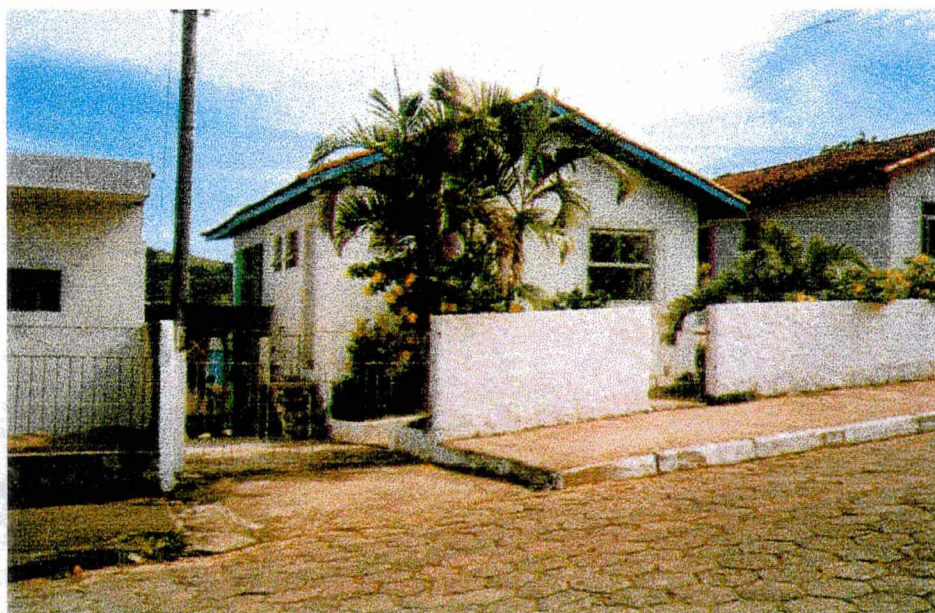
Foto IV.16.3.1. Fachada principal. Embora o portão de entrada para pedestres esteja claramente colocado, a porta de entrada está escondida na lateral direita da moradia, dificultando, para quem chega, sua visualização. O uso dessa porta é eventual. À esquerda estão a entrada para a cozinha e o portão da garagem. Mesmo para entrar pela cozinha o portão utilizado é o de pedestres.
