**INFLUÊNCIA DO PINO DE FIBRA DE QUARTZO NA RESISTÊNCIA
À FRATURA DE DENTES ANTERIORES TRATADOS
ENDODONTICAMENTE E RESTAURADOS COM COROAS DE
EMPRESS 2**

**Florianópolis
2002**

Dissertação apresentada ao Programa de Pós graduação em Odontologia, Mestrado Acadêmico Fora da Sede – UNIVILLE, da Universidade Federal de Santa Catarina como requisito para a obtenção do título de Mestre em Odontologia, área de concentração: Dentística.

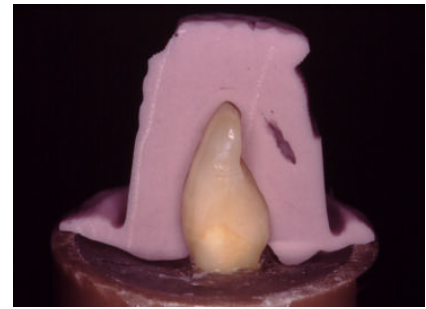
Figura 4 – Guia de silicone em Zetalabor

Antes dos procedimentos restauradores, 2 grupos foram submetidos a tratamento endodôntico e, em seguida, todos os dentes foram montados em blocos de resina acrílica autopolimerizável incolor Vipi Flash (Dental Vipi, Pirassununga, SP) dentro de um segmento de tubo de PVC de 25mm de diâmetro (Tigre, Joinville, SC) e com 35mm de comprimento, incluindo suas raízes no acrílico, deixando exposto 2mm para apical da margem vestibular do limite amelo-cementário, simulando o espaço biológico natural (SORENSEN; ENGELMAN, 1990a) (FIG. 3). Os dentes foram posicionados com o longo eixo perpendicular a base de acrílico. Para os dentes que sofreram preparo coronário, antes destes procedimentos iniciais, foi confeccionada uma matriz das coroas com silicone para laboratório Zetalabor Extra Hard (Zhermack –Rovigo, It.) que foram cortadas ao meio, no sentido vestibulo-lingual servindo como orientação da quantidade de desgaste (FIG. 4).

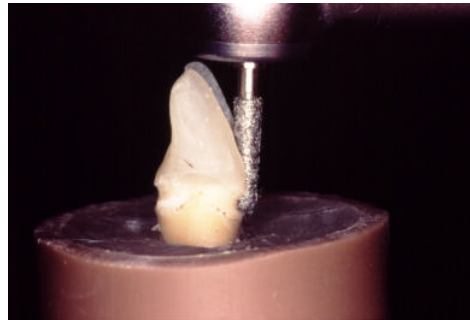
Figura 6 – Sulco de orientação vestibular com ponta diamantada KGS 3139

GRUPO 2 – DENTE PREPARADO E RESTAURADO COM COROA DE EMPRESS 2: o grupo 2 foi constituído de 10 dentes incisivos centrais superiores hígidos, os quais foram preparados para receberem coroa total cerâmica prensada em IPS Empress 2 (Ivoclar). Os preparos foram realizados à mão livre, simulando uma situação clínica (COHEN et al., 1994), com alta rotação, turbina Super Torque 625 (Kavo, Biberach, Riss, Alemanha) sob refrigeração de água e ar. A técnica de preparação dental utilizada foi a da silhueta (FIG. 9) que permitiu um adequado controle das quantidades de estrutura desgastadas. Foi iniciada com a confecção de um sulco de orientação do contorno cervical com auxílio de uma ponta diamantada de nº 1014 (KG Sorensen, Barueri, SP) localizando a margem cervical a 0,5mm aquém do limite amelo-cementário por vestibular e palatal e nas faces proximais coincidente com este limite (FIG. 5). No preparo das paredes axiais do terço cervical e das paredes proximais utilizou-se de uma ponta diamantada de nº 3139 (KG Sorensen, Barueri, SP) posicionando-se paralela ao longo eixo do dente, resultando numa redução de 1,2mm (FIG. 6). No terço médio para incisal da face vestibular utilizou-se da mesma ponta diamantada e a redução foi de 1,5mm acompanhando a inclinação natural desta face. Na superfície incisal, a redução realizada foi de 2,0mm com a mesma ponta diamantada nº 3139 inclinada em 30° para palatal em relação ao plano oclusal (FIG. 7). Na face palatina, realizou-se um desgaste de 1,2mm com a ponta de nº 3118 (KG Sorensen, Barueri, SP), acompanhando a forma da concavidade palatina (FIG. 8). O mesmo processo foi realizado com a outra metade do dente (FIG. 10). Para acabamento do preparo foram utilizadas pontas

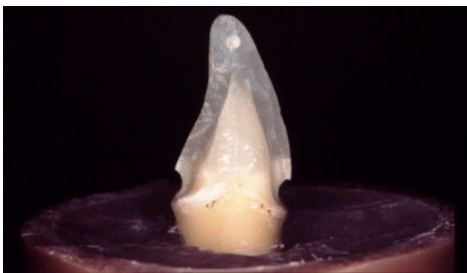
Figura 9 – Vista proximal do preparo em silhueta

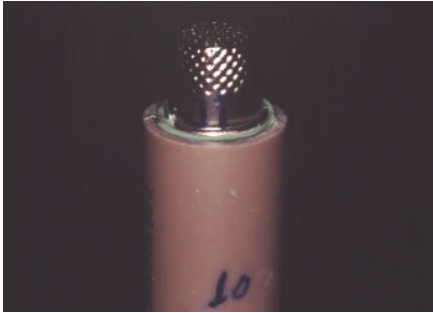
Figura 17 – Moldagem com silicone de adição Express

Após o preparo e acabamento, os espécimes foram moldados com silicone de adição Express (3M Dental Products, St. Paul, MN), com auxílio de uma moldeira individual de plástico (dedal) (FIG. 17 e 18), apenas com a pasta fluida (Light Body – Regular Set – lote OCJY2A2). Após o mínimo de 2h e máximo de 12h, o molde foi vazado com gesso pedra especial tipo IV Super Rock (Noritake, Nagoya, Japão – lote 06/2000).

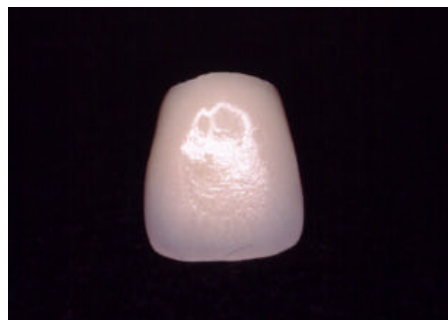
Figura 20 – Coroa cerâmica em Empress 2 – vista vestibular

Os modelos foram removidos do molde após 2h da presa do gesso (FIG. 19) e então foram aliviados, isolados e os *copings* encerados com 0,8mm de espessura. Os *sprues* foram colocados e então incluídos no revestimento especial IPS Empress 2, em anéis próprios do sistema. Após 1h de presa do revestimento, os anéis foram colocados no forno pelo tempo total de 4h e 20min, sendo que a temperatura foi elevada 5°C por minuto de 0°C a 250°C, permanecendo nesta temperatura por 30min. Após este tempo à temperatura de 250°C, também com elevação de 5°C por minuto, elevou-se à temperatura de 850°C e ali permanecendo por 1h. A injeção da pastilha de dissilicato de lítio foi no equipamento EP-600 (Ivoclar). A desinclusão realizou-se com jato de óxido de alumínio de 100 micrômetros e 4bar de pressão. Em seguida, os *copings* foram limpos com jato de óxido de alumínio de 100µm e 2bar de pressão, levados ao ultra-som por 10min numa solução ácida (Invex/Empress2), e novamente limpos com jato de óxido de alumínio de 100µm e 1bar de pressão. A primeira e segunda queima de dentina foi feita a 800°C por 1min sem vácuo. O acabamento foi feito com pontas diamantadas e de silicone próprias para este uso e finalizado com o glase a uma temperatura de 770°C por 1min e 30s sem vácuo (EDELHOFF et al., 1999) (FIG. 20).

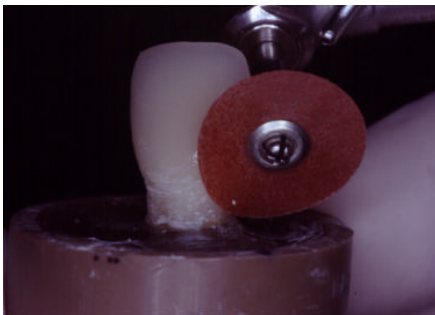
Figura 31 – Acabamento e polimento com discos de lixa Sof-Lex pop on

Após a verificação de ajuste da coroa cerâmica sobre o dente preparado, foi realizado o condicionamento interno da cerâmica com ácido hidrófluorídrico a 4%, Porcelain Etchant (Bisco Inc, Schaumburg, IL – lote 0100004036) por 20s (FIG. 21) lavagem abundante com spray de água e ar, secagem com jatos de ar e silanização com primer cerâmico Porcelain Primer (Bisco Inc., Schaumburg, IL – lote 000009914) por 1min (FIG. 22) e secagem com jatos de ar. A seguir, aplicou-se no interior da coroa uma camada de adesivo One Step (Bisco Inc, Schaumburg, IL – lote 0100004683) (FIG. 24) e removidos os excessos com jatos de ar. Após o preparo da coroa, foi utilizado o condicionamento ácido total do esmalte e dentina (BUONOCORE, 1955; NAKABAYASHI; PASHLEY, 2000), com ácido fosfórico a 37% Super Etch (SDI, Bayswater, Victoria, Austrália – lote 001116) por 15s (FIG. 23) remoção do ácido com spray de água e ar abundante por 20s, e aplicação de três camadas do sistema adesivo One Step (Bisco Inc, Schaumburg, IL – lote 0100004683) (FIG. 25) remoção dos excessos com jatos de ar e fotopolimerizado por 20s com a lâmpada Optilux 500 (Demetron Research, Danbury, CT, - número de série 5809925) com $450\text{mW}/\text{cm}^2$. Em seguida, foi dispensado sobre um bloco de espatulação porções iguais de pasta base e de pasta catalizadora do cimento resinoso de dupla cura Duo Link (Bisco, Schaumburg, IL – lote 0100003775), espatulado por 20s e inserido no interior da coroa (FIG. 26), e esta levada em posição no dente (FIG. 27). Durante a cimentação, as coroas permaneceram sob uma carga digital de aproximadamente 500g em direção do longo eixo do dente, enquanto os excessos de cimento foram removidos com o auxílio de esponjas Pele Tin (Voco, Cuxhaven, Alemanha) antes da polimerização (FIG. 28). Com uma lâmpada Optilux 500 (Demetron Research, Danbury, CT, - número de série 5809925) realizou-se a fotopolimerização final por 60s (FIG. 29) em cada face do dente (EDELHOFF et al., 1999). Após a polimerização, os excessos de cimento adesivo que ainda permaneceram sobre a superfície do dente e da coroa foram removidos com o auxílio de uma lâmina de bisturi nº 12 (Havel's Inc., Cincinnati, Ohio) (FIG. 30) e com discos de lixa Sof-Lex XT Pop On (3M Dental Products, St. Paul, MN) (FIG. 31).

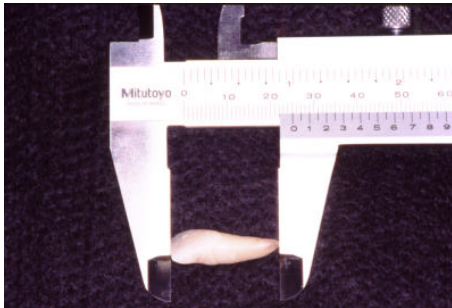
Figura 32 – Paquímetro medindo o comprimento real do dente

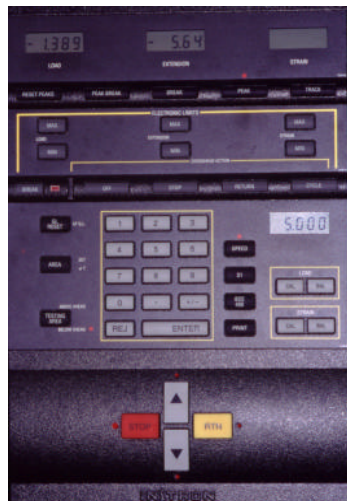
Figura 44 – Painel da máquina de testes Instron

Teste de Compressão: Os espécimes foram colocados na máquina de teste universal (INSTRON UNIVERSAL TEST 4444) do Departamento de Estomatologia, CCS, UFSC (FIG. 44), e sobre eles foi aplicada uma carga contínua a 45° com o longo eixo do dente (FIG. 45) (SORENSEN; ENGELMAN, 1990a; SORNKUL; STANNARD, 1992; COHEN et al., 1996; DEAN; JEANSONNE; SARKAR, 1998;

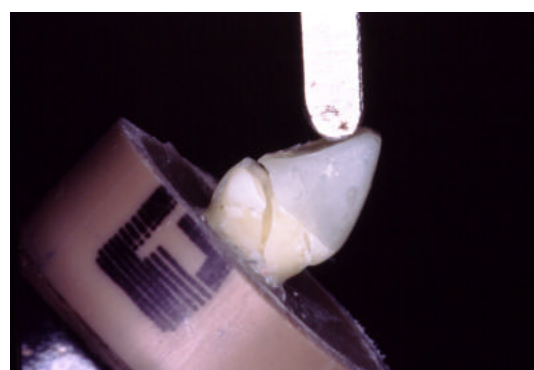
Figura 46 – Espécime fraturado após a aplicação da carga
