ANÁLISE DA IMPLANTAÇÃO DA
PROGRAMAÇÃO DE OBRA E DO 5S
EM UM EMPREENDIMENTO HABITACIONAL

Dissertação apresentada ao Programa de Pós-Graduação em Engenharia Civil da Universidade Federal de Santa Catarina como parte dos requisitos para obtenção do título de Mestre em Engenharia Civil.

Área: Construção Civil

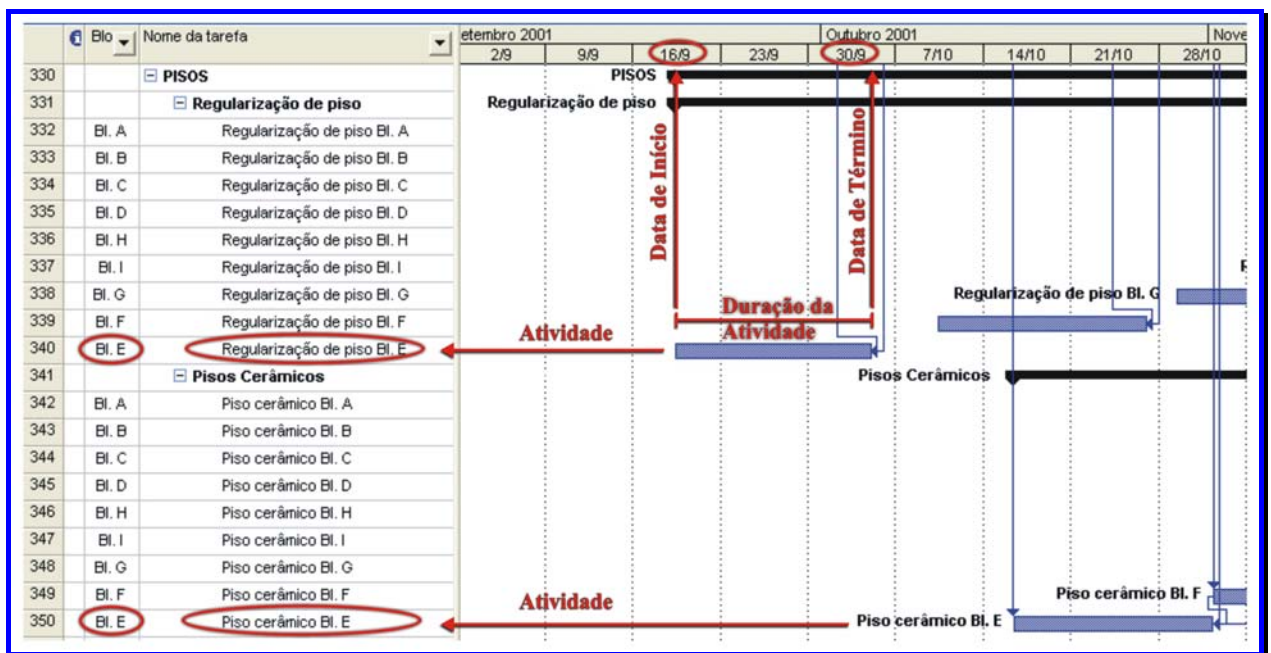
FIGURA 2.1: Funcionamento do diagrama de barras

A FIGURA 2.1 permite visualizar melhor como o sistema funciona.

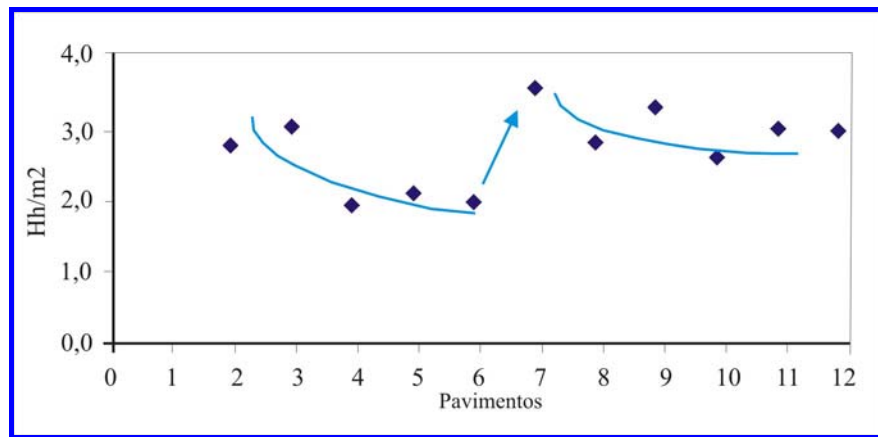
FIGURA 2.3: Descontinuidade da produtividade da equipe de concretagem – bloco 4

Por outro lado, MARCHIORI (1998) relata em seu estudo que o aumento de pessoas em uma mesma atividade provoca um aumento de tempo (hH/m^2). Este é o exemplo citado pela autora na concretagem do bloco de apartamento número 4, onde no sétimo pavimento foram incluídas mais pessoas, e em consequência disso as horas-homens passaram de 2 para $3,7hH/m^3$, aumentando em 85% a mão-de-obra, como mostra a FIGURA 2.3:

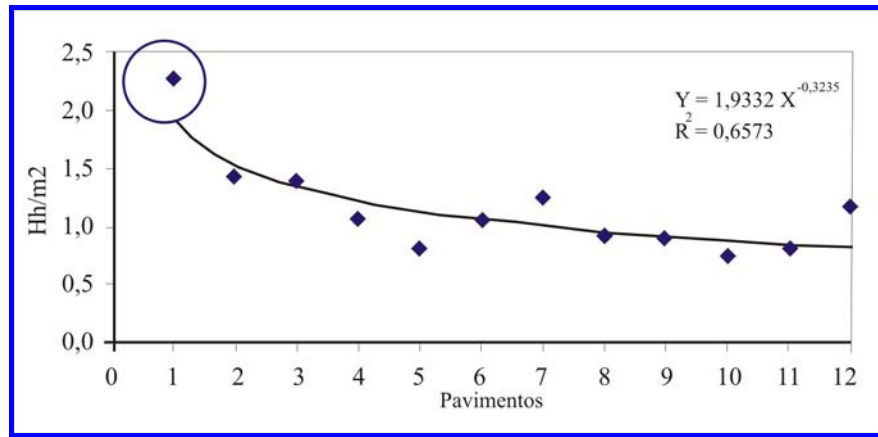
FIGURA 2.4: Continuidade da produtividade da montagem e desmontagem de fôrma – bloco 4

Não obstante, MARCHIORI (1998) mostra que o “efeito aprendizagem” aparece na atividade de formas, assim aumenta a produtividade enquanto a obra vai evoluindo. É o que mostra a FIGURA 2.4:

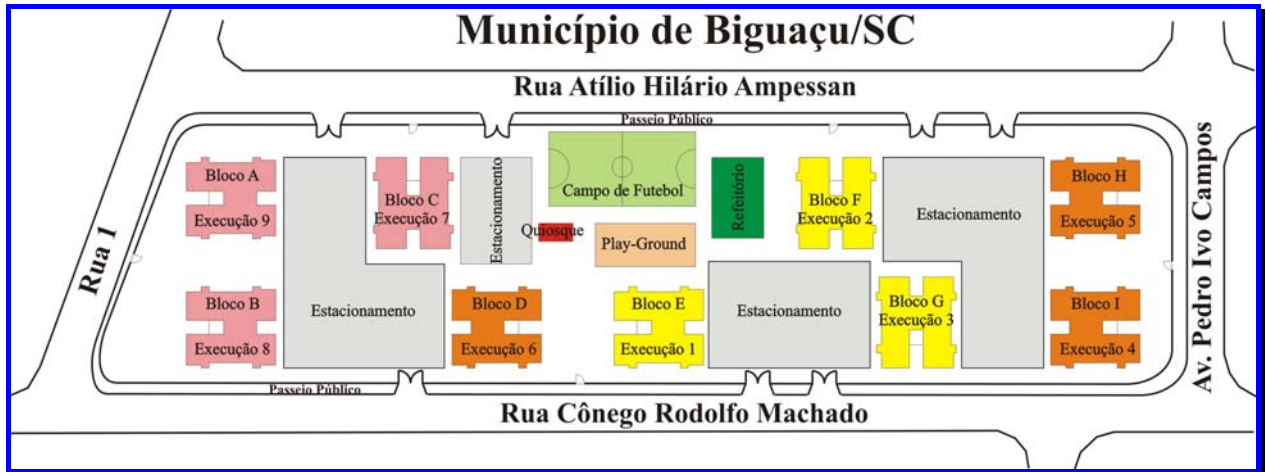
FIGURA 3.1: Lay-out do empreendimento.

A elaboração do planejamento foi realizada para a obra ser executada em 11 meses de atividades. Esse empreendimento foi composto por 9 blocos (“E”, “F”, “G”, “I”, “H”, “D”, “C”, “B”, e “A”, na ordem de execução) de apartamentos residenciais de 4 pavimentos, como mostra a FIGURA 3.1:

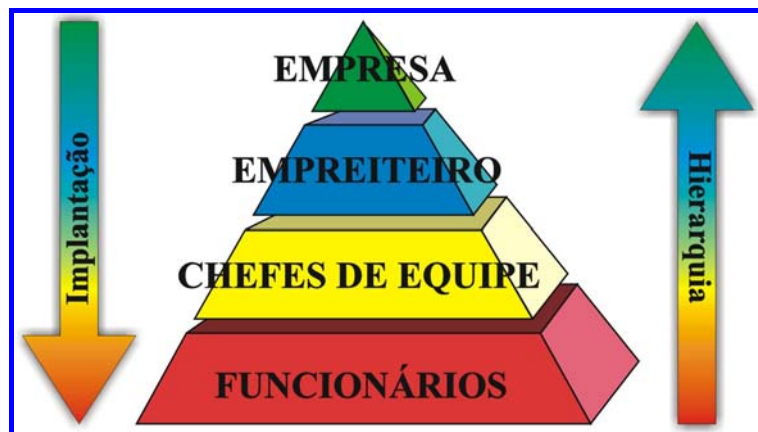
FIGURA 3.4: Pirâmide da ordem de implantação de 5S

Trabalhos recentes sobre o 5S, como mostram CASCAES (1999), MARTINS *et al.* (1998), SILVA (1996), MAY e KOPITTKE (1999) e outros, apresentam uma hierarquia de implantação do programa que deve seguir a ordem, como a apresentada pelo pesquisador na FIGURA 3.4.

A implantação de 5S nesse empreendimento ocorreu segundo a FIGURA 3.4, no entanto SILVA (1996), revela que há experiências no Brasil em que este foi realizado no sentido de baixo para cima. A ressalva fica no aspecto de que a cúpula da organização delegue essa responsabilidade para um coordenador empreendedor, e que seja criada uma eficiente rede de multiplicadores.

- ✓ Mostrar que o papel do chefe de equipe era importante para o sucesso do 5S;
- ✓ Passar primeiramente a informação aos chefes das equipes, para que estes a repassassem para os seus subordinados (funcionários – ver FIGURA 3.4), obedecendo a uma hierarquia dentro da equipe.

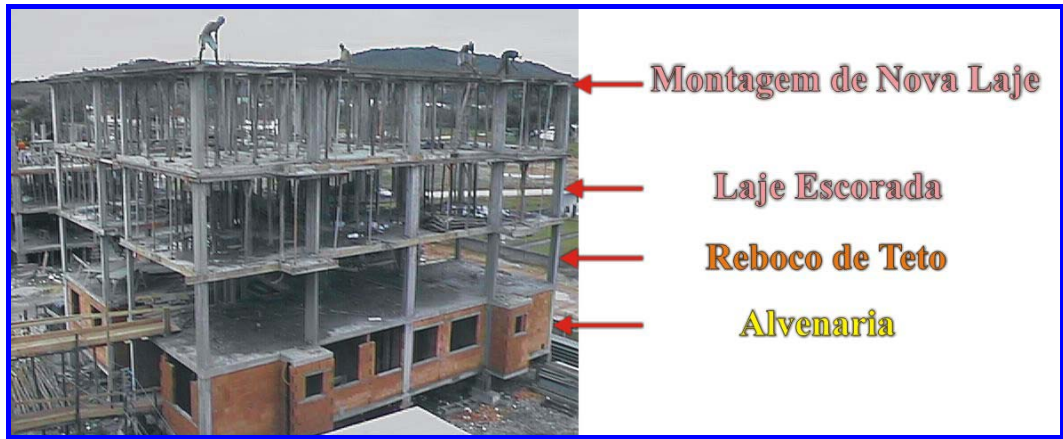
FIGURA 5.2: Seqüenciamento das atividades de estrutura, reboco de teto e alvenaria no bloco “C”.

O planejamento desse empreendimento consistiu na especificação de datas e prazos ao longo do tempo em forma de Linha de Balanço (ANEXO II), como pode ser verificado na FIGURA 5.2.

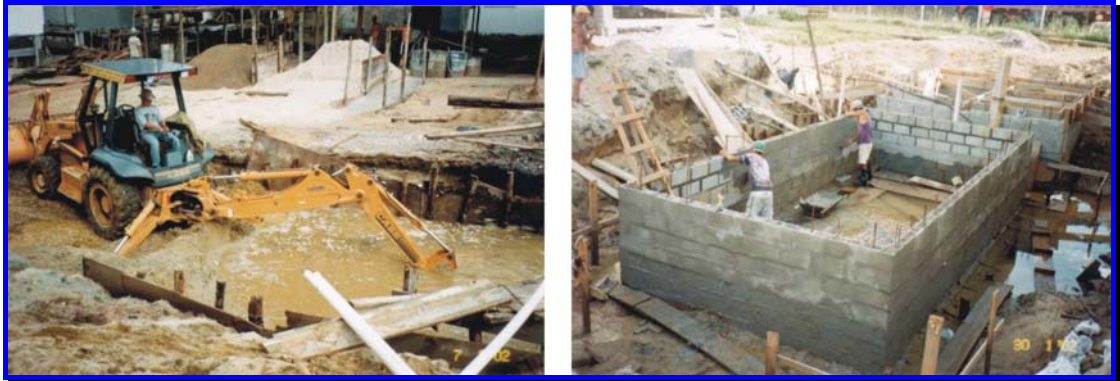
FIGURA 5.4: Executando a fossa-filtro entre os blocos “G” e “I”

Para esgotar a água na execução da fossa-filtro foram utilizadas bombas, porém devido ao terreno ser arenoso, houve muitos casos de as bombas estragarem o rotor. A FIGURA 5.4 ilustra a dificuldade da realização dessa atividade.

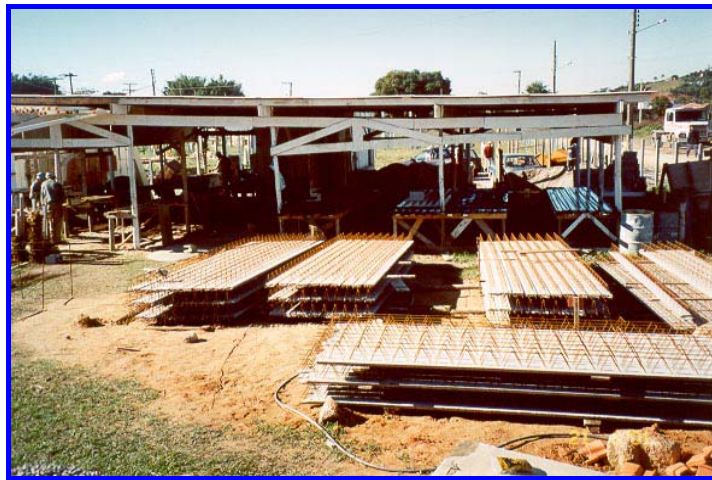
FIGURA 5.5: Pátio de execução das treliças e armazenamento antes da implantação do 5S

A FIGURA 5.5 mostra a execução das treliças e local de armazenamento no início da obra antes da implantação do 5S.

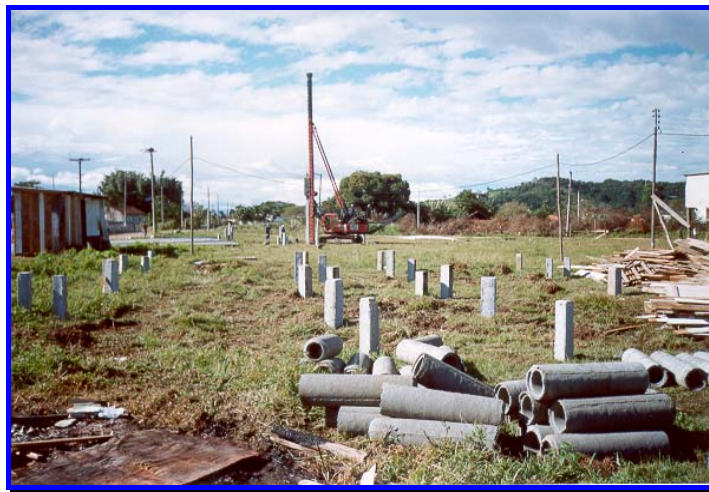
FIGURA 5.6: Cravação de estacas pré-moldadas

Iniciaram-se as atividades de fundação com a cravação das estacas de seção 0,20 x 0,20 e 6 metros de comprimento. A cravação de estacas foi empreitada por uma determinada empresa, que realizou a atividade em toda a obra antes da instalação do canteiro (FIGURA 5.6). O projeto de fundação foi dimensionado segundo um trabalho de sondagem realizado no terreno.

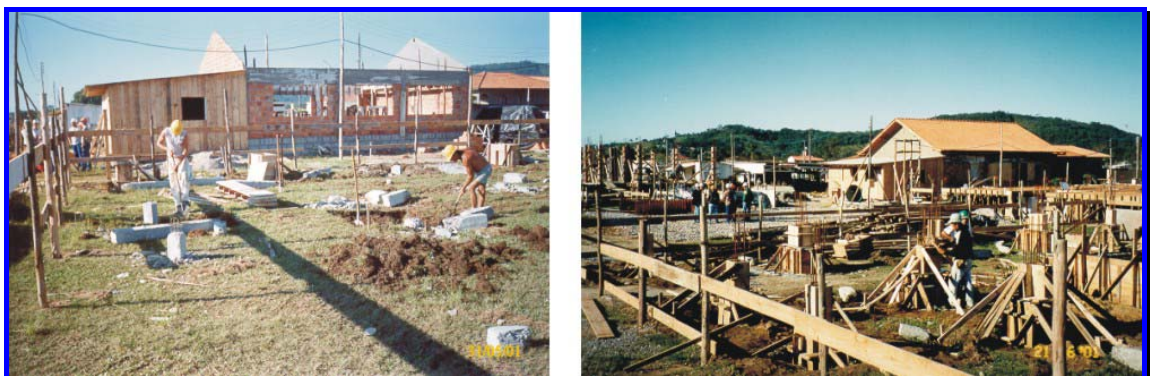
FIGURA 5.7: Atividade de fundação

Assim que essa tarefa foi realizada, a equipe de fundação iniciou as suas atividades, no dia 21/05/2001, executando a fundação juntamente com a cisterna de cada bloco, como se observa na FIGURA 5.7.

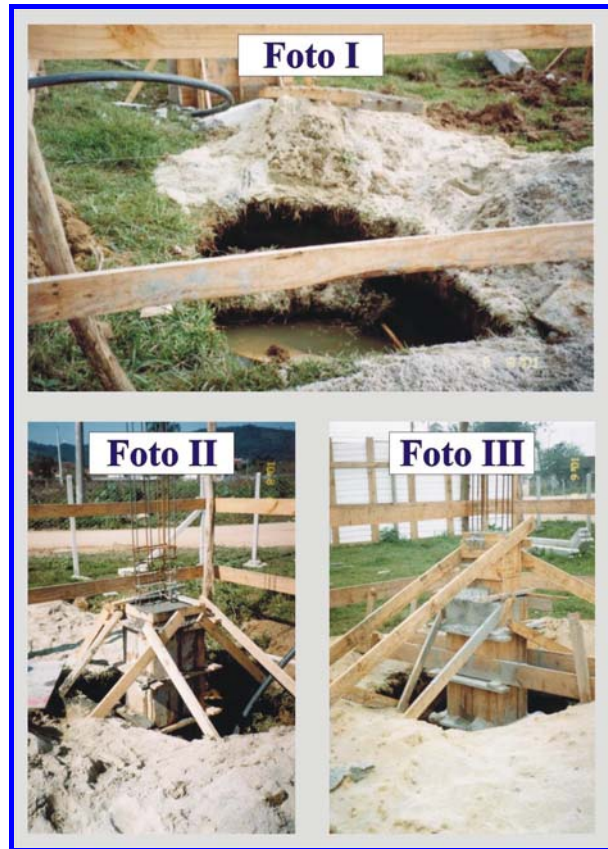
FIGURA 5.8: Três situações das estacas dos blocos “A” e “B”

Um dos problemas ocorridos na atividade foi a quebra de uma estaca da edificação nos blocos “A” e “B”, fato este que contribuiu para atrasar o desenvolvimento da atividade, como pode ser verificado na FIGURA 5.8. A solução pode ser visualizada nas fotos I, II e III da figura.

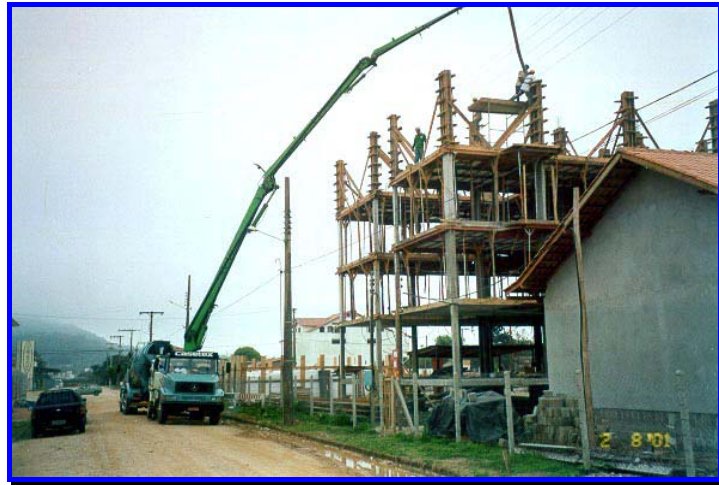
FIGURA 5.9: Concretagem dos pilares do bloco “F”

O volume de concreto utilizado nos pilares foi de 4m^3 por pavimento. A FIGURA 5.9, pode se observada a concretagem dos pilares da laje 3, bloco “F”.

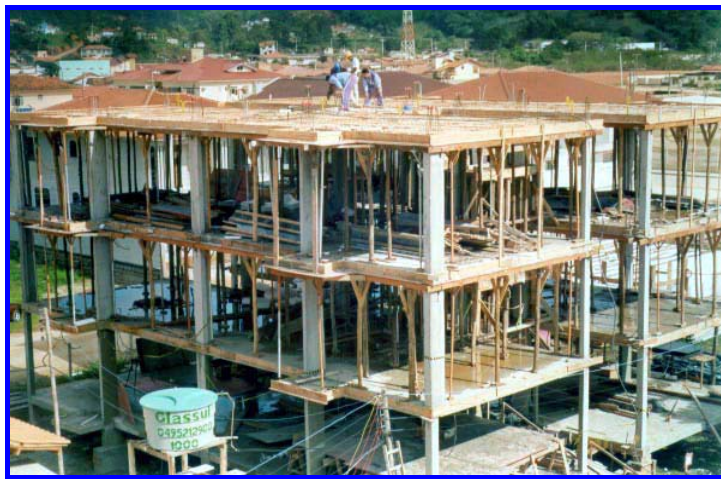
FIGURA 5.10: Montagem da laje bloco “F”

✓ Lajes: possui uma área por pavimento-tipo de $197,75\text{m}^2$, com uma espessura de 16cm mais 4cm de capa de concreto, apresentando um total de 20cm para a laje acabada. O seu volume de concreto é de 20m^3 (FIGURA 5.10).

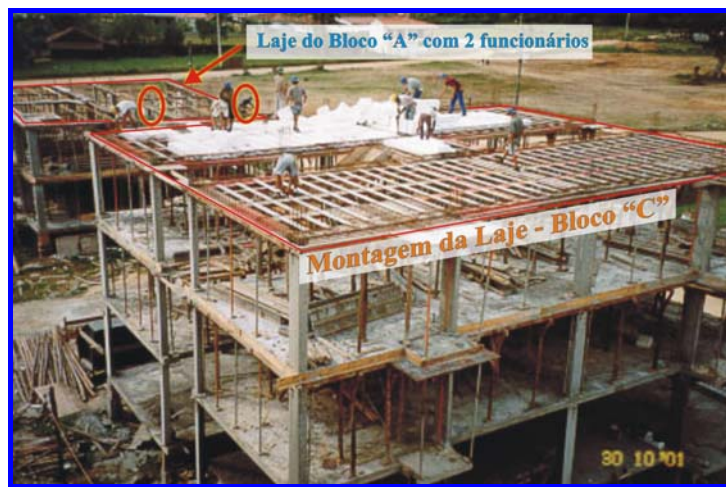
FIGURA 5.11: Montagem da laje do bloco “C”

A FIGURA 5.11 pode mostrar melhor como era a montagem das lajes.

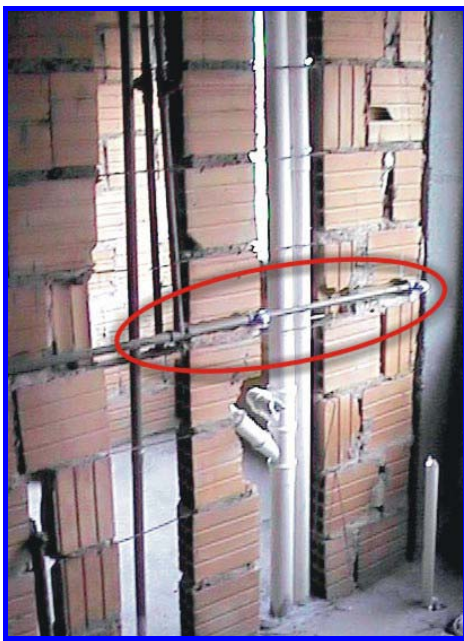
FIGURA 5.15: Tubulação hidráulica da cozinha

✓ As paredes das cozinhas apresentavam uma grande quantidade de tubulação, e em alguns casos ocorreu a transposição de encanamentos, casos em que a espessura do reboco foi acrescida para perfeita regularização da parede. Isso pode ser verificado na FIGURA 5.15:

Em todos os casos a solução apresentada foi aumentar a espessura do reboco para cobrir essa diferença, apesar de não ser tecnicamente a mais correta. Enfim, para a ocasião não foi vista alternativa melhor.

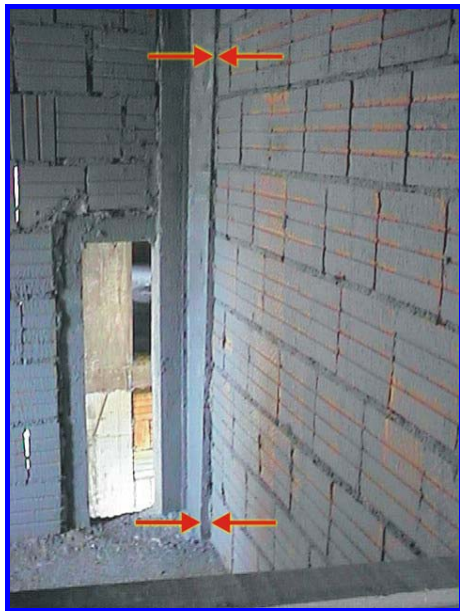
FIGURA 5.16: Estufamento de formas

✓ A ocorrência de estufamento das formas da estrutura contribuiu para aumentar a espessura do reboco (FIGURA 5.16).

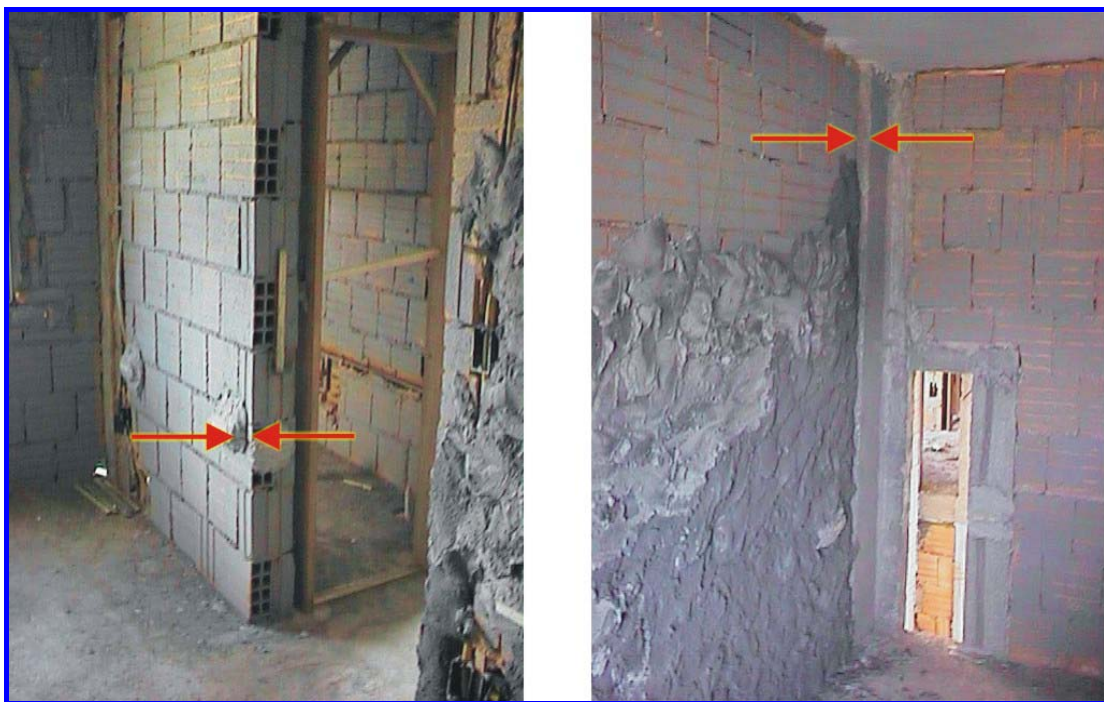
FIGURA 5.17: Camada de enchimento de argamassa, para posteriormente executar o reboco

A solução apresentada acima, como pode ser visto na FIGURA 5.17, é um exemplo de atividade que não agrega valor. A parede teve que receber duas camadas de argamassa, uma para enchimento e a outra como reboco. Essas duas camadas são necessárias porque o reboco é muito grosso e a argamassa não consegue aderir à parede, sendo somente a segunda camada a ser sarrafeada com régua de alumínio. No caso mostrado na FIGURA 5.17 (foto da direita), a grande espessura do reboco foi necessária no encontro entre a alvenaria e o pilar.

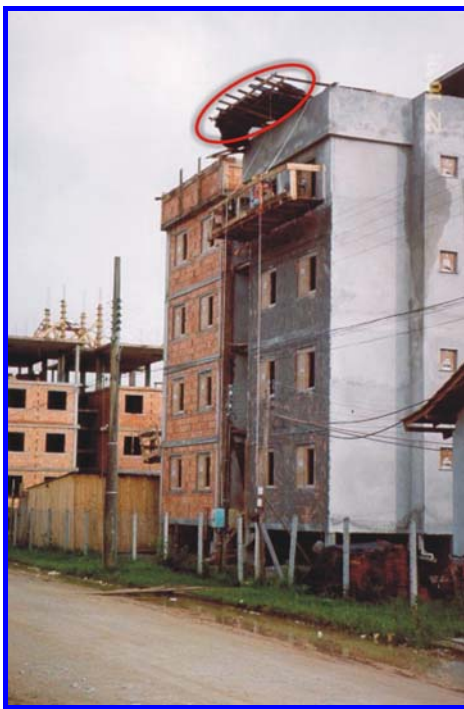
FIGURA 5.18: Proteção contra chuva no jaú do reboco externo

- ✓ Aumento da quantidade de funcionários na equipe;
- ✓ Colocação de mais equipes de trabalho para adiantar a atividade, evitando assim o “efeito dominó”;
- ✓ Utilização de lonas plásticas em cima dos blocos para evitar molhar o funcionário e a parede nos dias de chuva (FIGURA 5.18) e foto número 10 no ANEXO X.

- ✓ Grande número de faltas no trabalho, como por exemplo nos dias 18 e 19/10/2001, com a alegação de o tempo estar chuvoso, quando na verdade estava nublado (FIGURA 5.18).

- ✓ O abastecimento do jaú pelo elevador, quando fosse executar a faixa de reboco externo de frente para a passarela (FIGURA 5.19);
- ✓ Colocação de lonas plásticas para proteção da parede e do funcionário contra a chuva (FIGURA 5.18);
- ✓ Utilização de suporte, de modo a não danificar os corrimãos da rampa de acesso aos blocos, como pode ser observado na FIGURA 5.23.

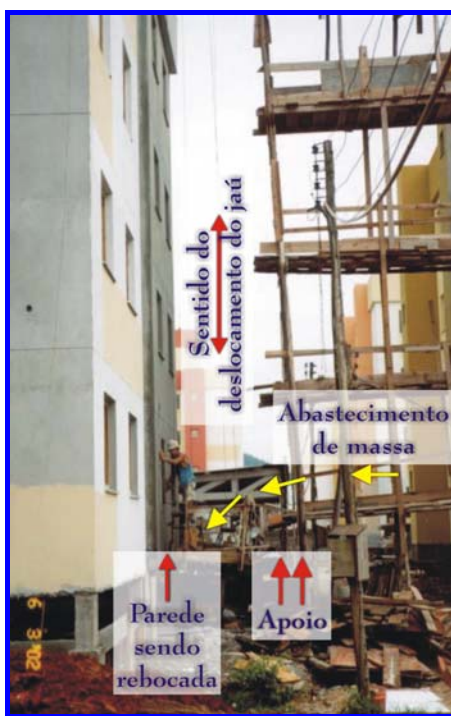
FIGURA 5.19: Corte na passarela para passar o jaú.

Para viabilizar essa idéia foi colocado um apoio para sustentar a passarela do elevador de cargas em uma distância intermediária entre a passarela e a parede, sendo possível abastecer o jaú pela passarela, como pode ser visto na FIGURA 5.19 e na foto número 11 no ANEXO X.

Esse problema foi solucionado com o fornecimento de argamassa do jaú não mais pela janela dos apartamentos e sim diretamente pelo elevador (FIGURA 5.19), que propiciou as seguintes vantagens:

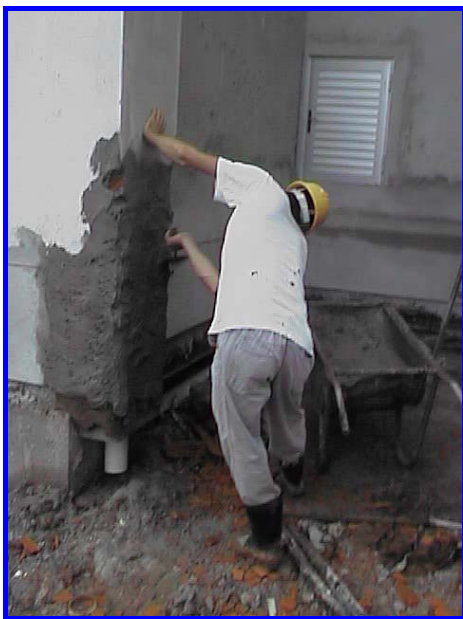
FIGURA 5.20: Execução do reboco nas muchetas (bonecas)

- ✓ Execução do reboco nas muchetas, FIGURA 5.20);

- ✓ Todas as fachadas do reboco externo eram subempreitadas, com exceção das de baixa produtividade, como por exemplo, as muchetas (FIGURA 5.20) e os poços das escadas (FIGURA 5.21), que o empreiteiro executava com seus funcionários.

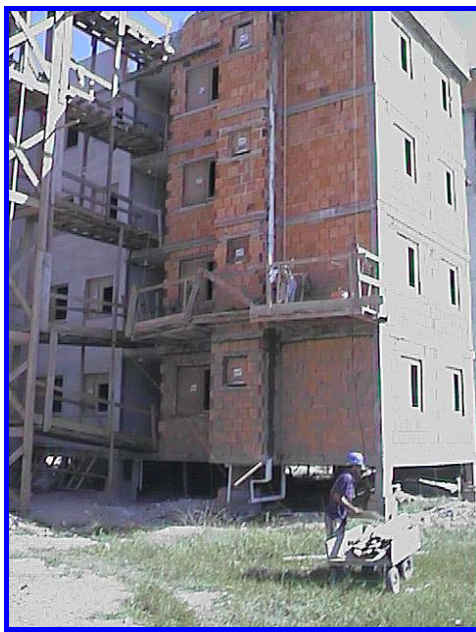
FIGURA 5.22: Dificuldade de executar o reboco externo com passarela de acesso ao elevador de cargas

- ✓ Interrupção do seqüenciamento do reboco da fachada, pelo fato do elevador não poder ser retirado, fato que pode ser visualizado na FIGURA 5.22, que mostra um lado do elevador com o reboco finalizado e outro sendo preparado para iniciar a atividade.

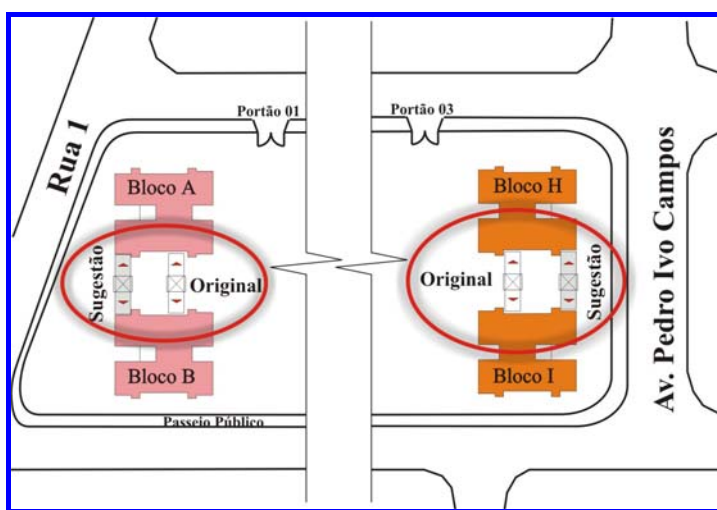
FIGURA 5.24: Sugestão de mudança da posição dos elevadores

Uma sugestão que poderia ser colocada em prática, porém acabou passando despercebida na execução da obra, foi a construção do elevador deslocada da fachada, liberando esta para que pudesse ser executado o reboco (FIGURA 5.24).

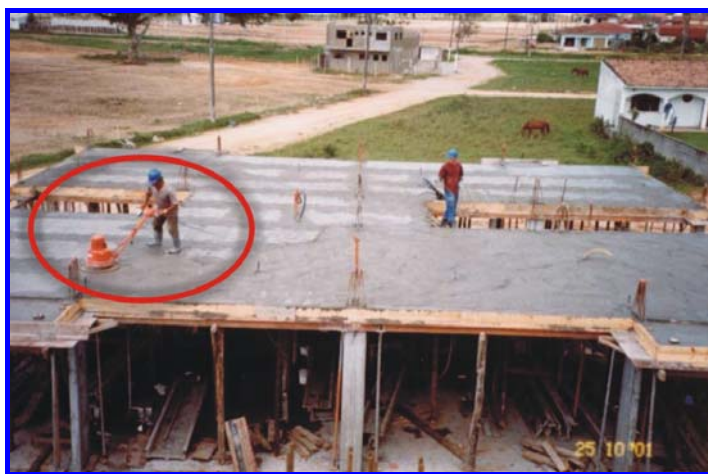
FIGURA 5.25: Nivelamento da laje para contra-piso zero

Esse empreendimento foi realizado com uma tecnologia de execução da laje que tinha como objetivo o nível zero, dispensando assim a execução de um contrapiso. Para a laje ser executada no nível zero, foi necessário um equipamento chamado helicóptero, que tem como função o nivelamento da laje, como observado na FIGURA 5.25:

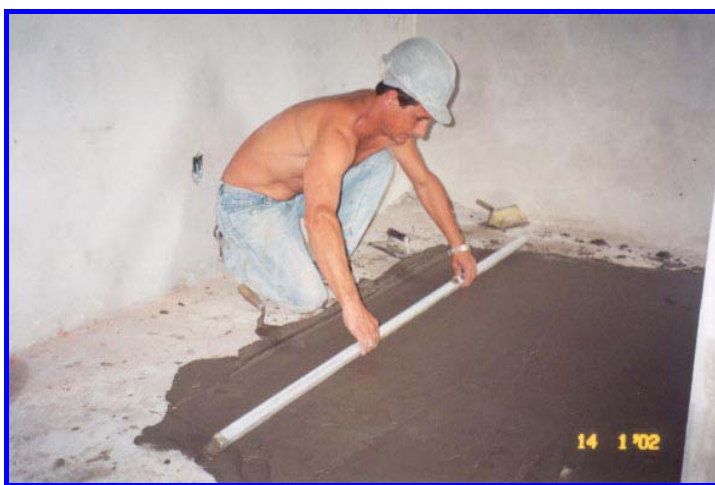
FIGURA 5.26: Regularização da laje para o assentamento do piso

Para tentar solucionar esse problema, a empresa sugeriu que antes de assentar o piso fosse um funcionário incumbido de fazer a regularização em todas as lajes (foto número 12 no ANEXO X mostra a retirada excessos de argamassa na laje, para em seguida realizar a regularização), fato que ajudou a resolver o problema, como pode ser visto na FIGURA 5.26:

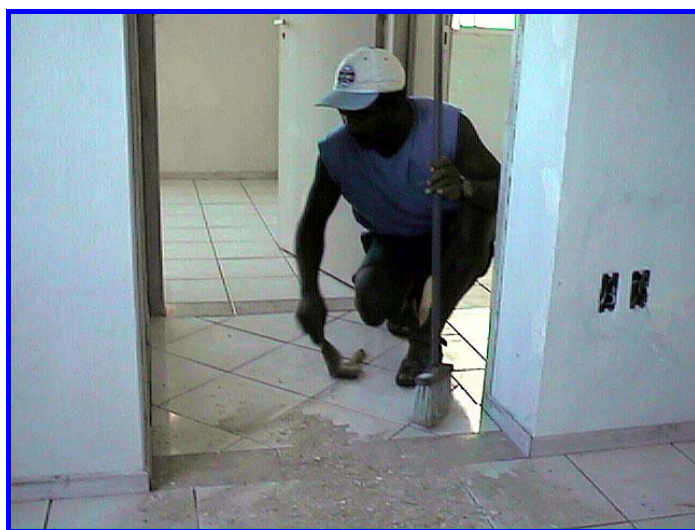
FIGURA 5.27: Retrabalho gerado pela demora para rejuntar o piso do bloco “A”

Um outro serviço, que faz parte a atividade de assentamento de piso cerâmico, é o rejuntamento. Essa tarefa em muitas situações acabou sendo executada após um certo tempo, ocasionando assim um retrabalho de limpeza das juntas (FIGURA 5.27).

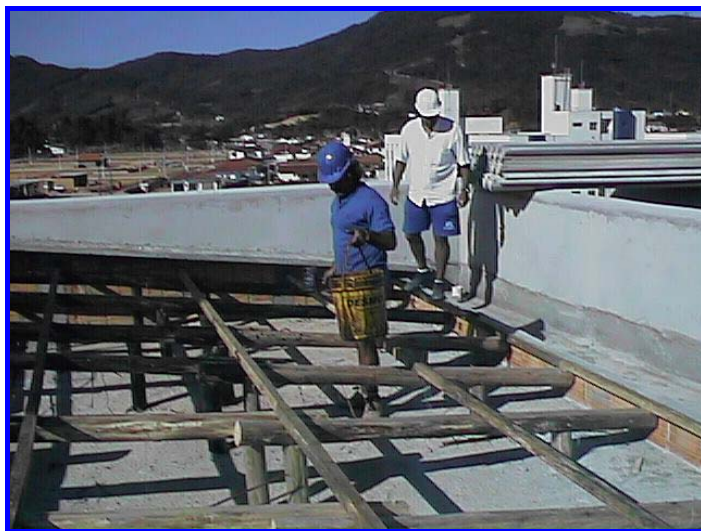
A FIGURA 5.28 mostra o telhado do bloco “C” na data de 05/02/2002, quando estava sendo executado.

FIGURA 5.28: Estrutura de madeira do telhado sendo pintado com óleo.

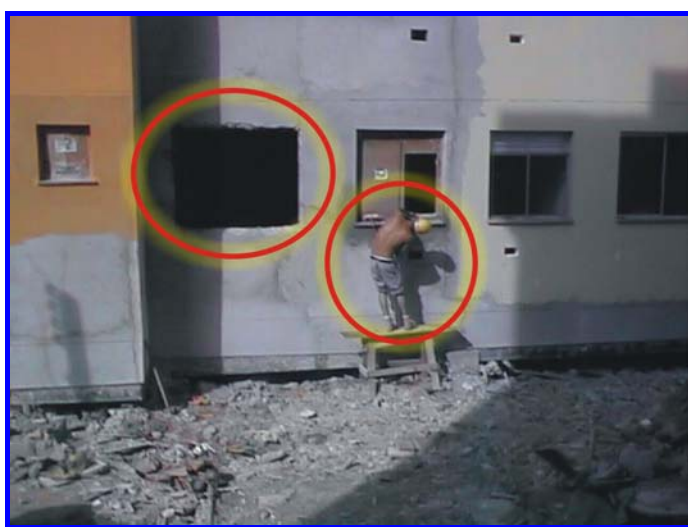
FIGURA 5.29: Retoques em paredes prestes a receber pintura

✓ Quantidade de retoques de reboco a serem realizados. A FIGURA 5.29 mostra a colocação da janela no bloco “H” (local do elevador de cargas) e ao lado a ausência da janela. A FIGURA 5.29 mostra ainda que as paredes ao lado estão pintadas; portanto existe uma superposição de atividades, o que não poderia ocorrer.

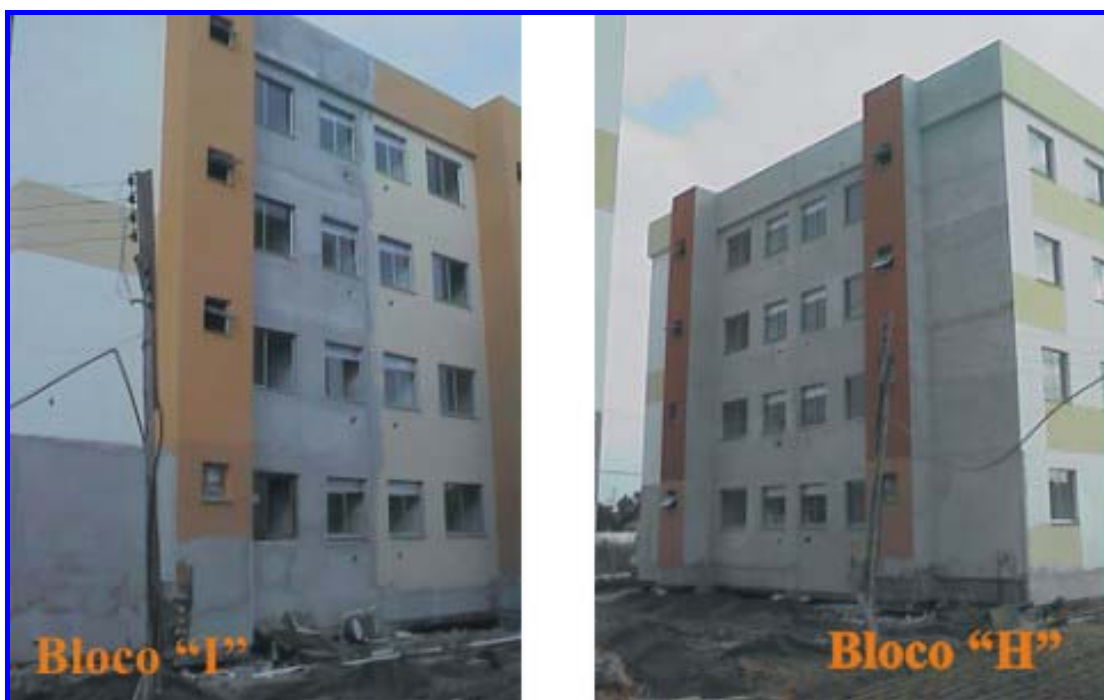
FIGURA 5.30: Paralisação na pintura das fachadas dos blocos

✓ Por uma questão técnica, a pintura não poderia ser aplicada antes de 28 dias de o reboco externo estar concluído, caso contrário, poderia haver problemas quanto à mudança de cor na parede. Por esse motivo os blocos “I” e “H” tiveram atraso na aplicação da textura, como mostra a FIGURA 5.30:

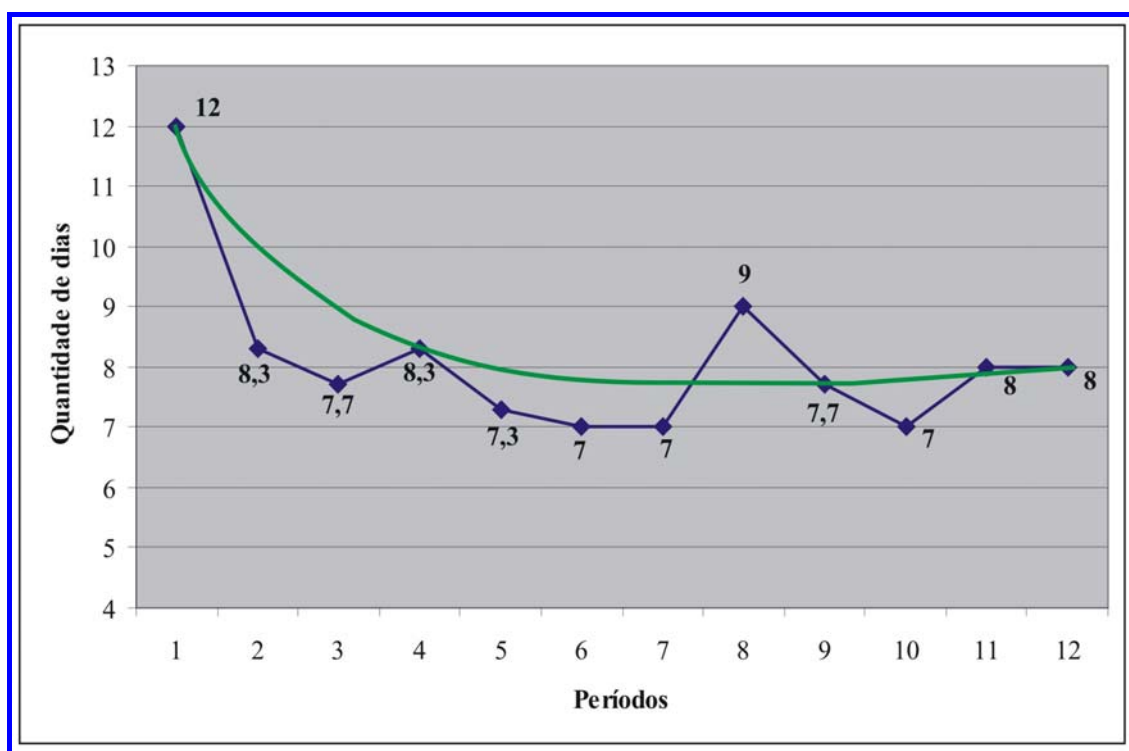
GRÁFICO 5.1: Diminuição gradativa de dias do número de lajes – efeito aprendizado

O GRÁFICO 5.1 mostra o comportamento do ANEXO XI de forma gráfica:

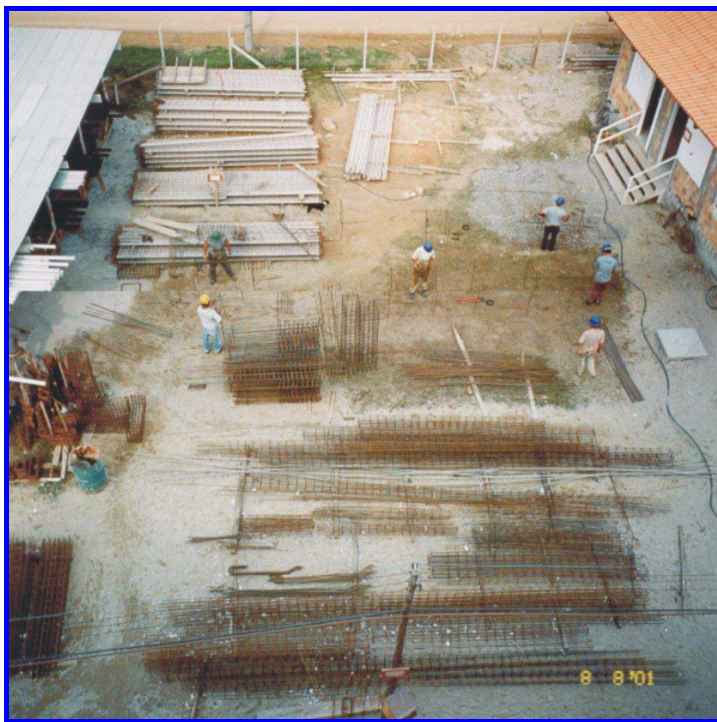
FIGURA 6.2: Lay-out dos armadores antes do 5S

A FIGURA 6.2 mostra como os armadores estavam organizados antes do 5S.

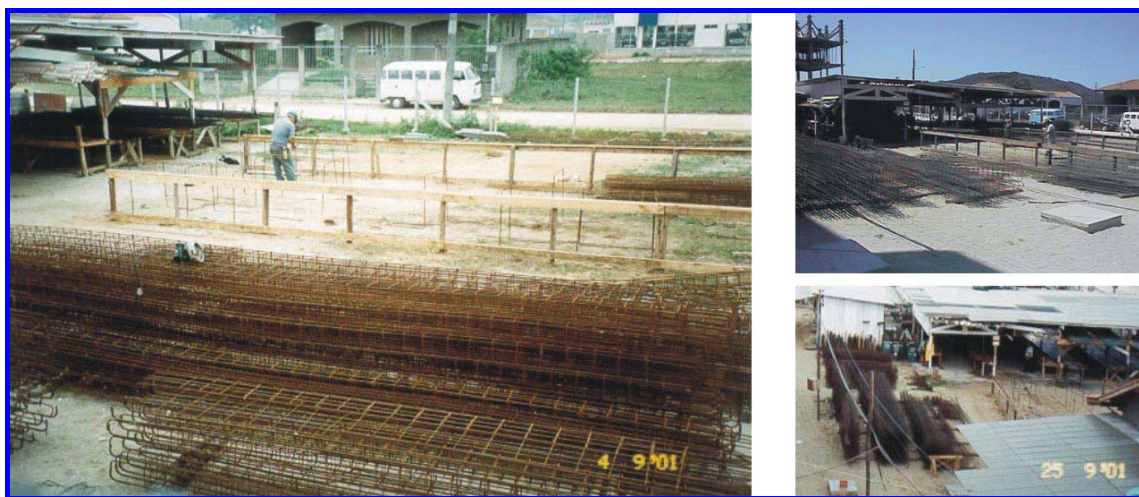
FIGURA 6.3: Lay-out de canteiro de obras após a implantação do 5S.

A FIGURA 6.3 mostra a nova forma de organização dos armadores:

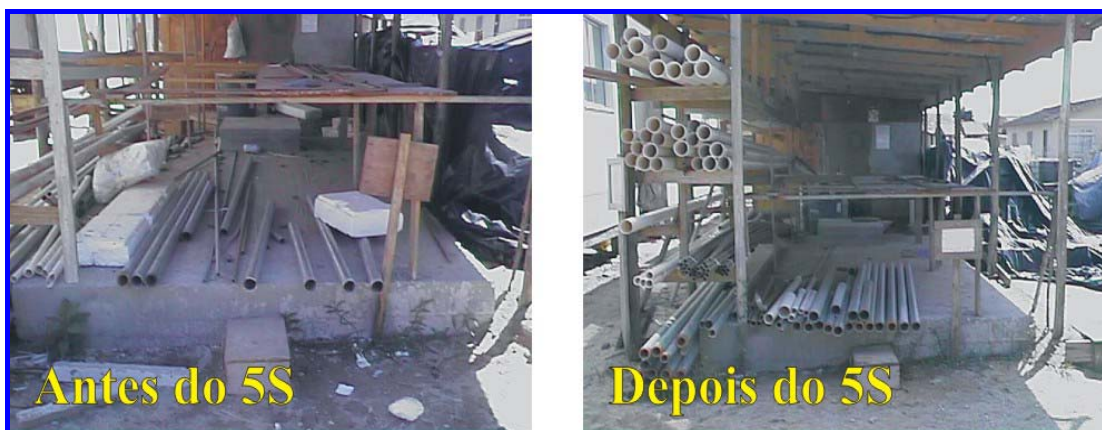
FIGURA 6.16: Ambiente de trabalho do encanador e do eletricista antes e depois da implantação do 5s

Nessa 3ª avaliação os encanadores e os eletricitas ficaram em primeiro lugar, devido à sua organização e postura de liderança. A equipe dos encanadores pôs ordem em seu ambiente de trabalho, junto com o eletricitista. As duas fotos mostram bem essa questão, como pode ser visto na FIGURA 6.16:

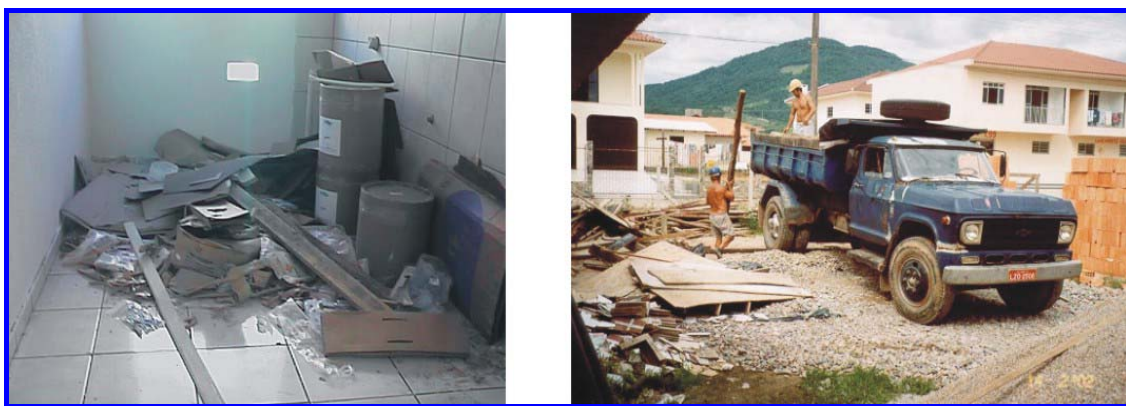
FIGURA 6.17: Senso de utilidade

✓ madeiras de proteção das janelas, papelão, plástico e outros: deverão ser retirados do canteiro de obras, como se verifica na FIGURA 6.17:

A FIGURA 6.17 mostra à esquerda um ambiente com materiais úteis e inúteis, caracterizando bem esse primeiro senso. A seguir serão apresentados alguns exemplos.

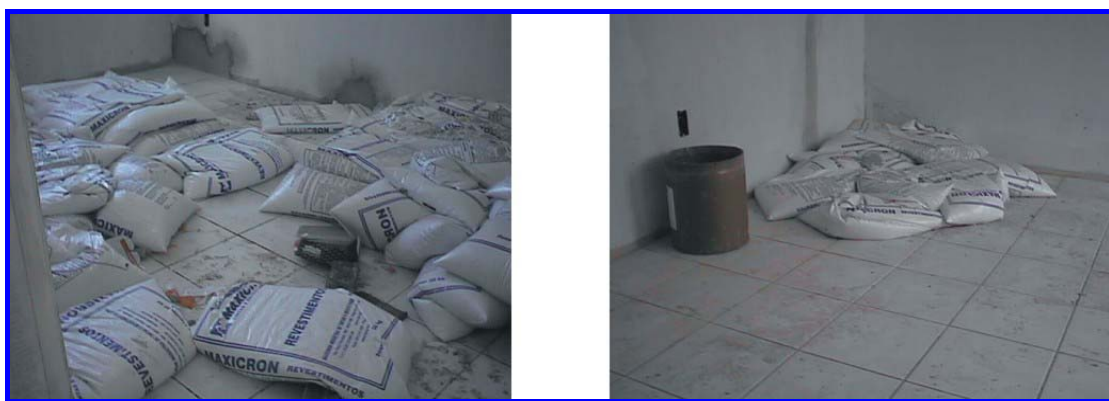
FIGURA 6.18: Senso de ordenação

A FIGURA 6.18 mostra um comparativo entre dois ambientes distintos em termos de ordenação do ambiente de trabalho. As fotos ilustram bem esse segundo senso do 5S, a ordenação.

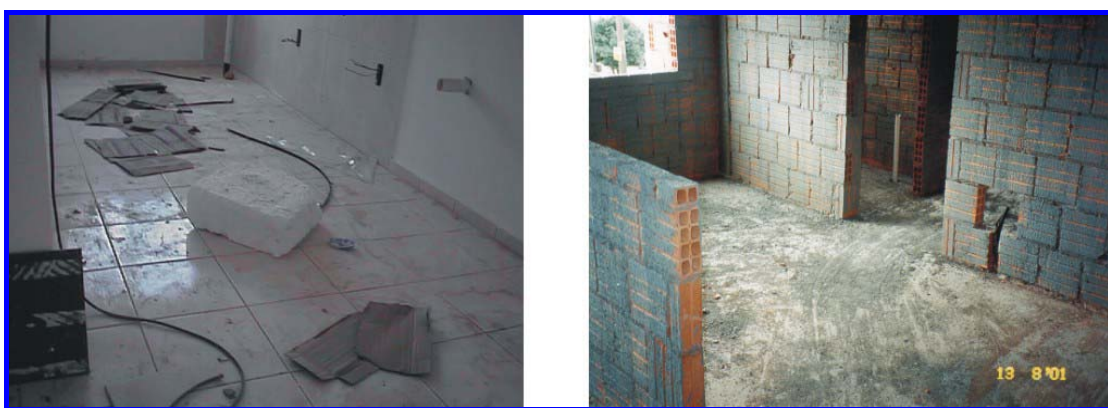
FIGURA 6.20: Senso de limpeza

A retirada de material inútil da obra e a ordenação do que sobra, em algumas situações não garantem a limpeza do ambiente de trabalho. Porém, quando a equipe atinge esse senso proporciona um ambiente mais fácil para se implantar o terceiro senso, conhecido como senso de limpeza. A FIGURA 6.20 ilustra uma situação desse senso.

A FIGURA 6.20 apresenta as mesmas condições relatadas na FIGURA 6.19, com a única ressalva de que na foto à esquerda os rodapés no meio da sala do apartamento causam um trancamento de fluxo, possibilitando um acidente de trabalho. A melhor solução encontrada seria aquela mostrada na foto da direita, onde a tubulação está separada ao lado de uma parede.

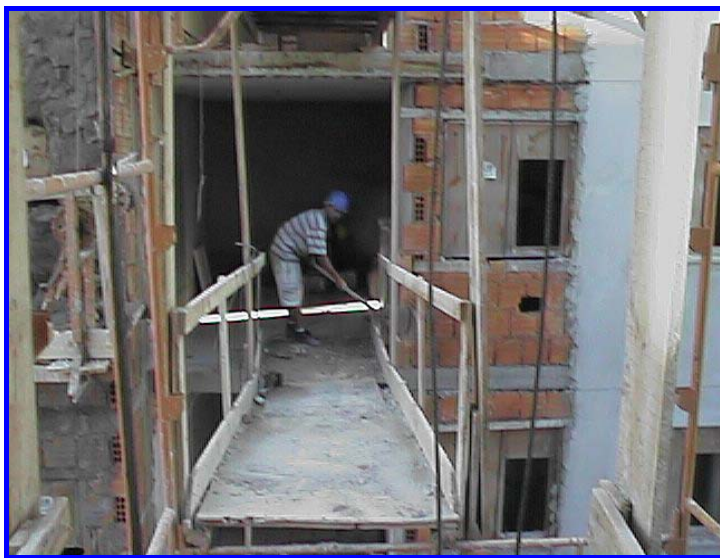
FIGURA 6.21: Limpeza na passarela entre os blocos “I” e o “H”, ocorrendo acúmulo de entulho ao redor dos blocos

Nos blocos “E”, “F” e “G” foram construídas caixas de entulho, e a iniciativa funcionou muito bem. Contudo, devido à falta de exigência, elas não foram executadas nos blocos “I” e “H”, causando vários transtornos para todos e fazendo com que os funcionários jogassem entulho em locais não apropriados, acumulando-os ao redor dos blocos, FIGURA 6.21

A implantação do 5S no empreendimento produz uma melhora em alguns pontos isolados, como pôde ser verificado na forma de trabalho de um servente que carregava argamassa, passando pela passarela do elevador entre os blocos “I” e “H”. Foi observado que a passarela estava com bastante entulho, portanto foi orientado de que uma limpeza naquele local facilitaria seu trabalho, como pode ser visto na FIGURA 6.21 do dia 17/01/2002 no bloco “H”.

No entanto, pode ser observado pela FIGURA 6.21 que o servente joga o entulho da passarela para baixo, o que é uma forma errada de se realizar a limpeza, sendo que o correto era colocar esse material na caixa de entulho. Porém nesses 2 blocos (“I” e “H”) não existem caixas de entulho; assim sendo o pesquisador não teve como orientar melhor o servente. Esse fato revela que em determinadas situações a mão-de-obra responde mais rápido do que as empresas.

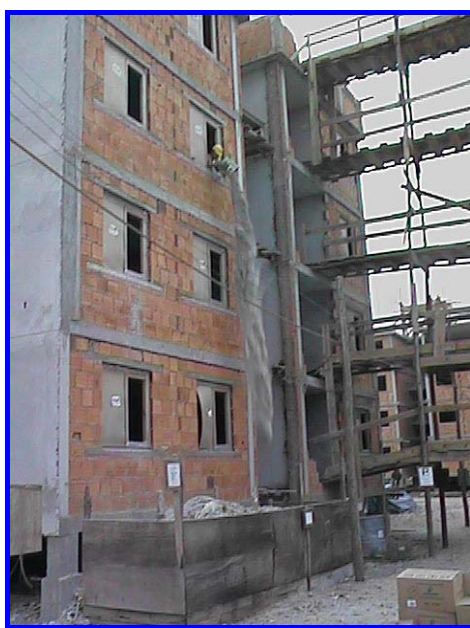
FIGURA 6.22: Utilização da caixa de entulho bloco “D”

A FIGURA 6.22 mostra a caixa de entulho no bloco “D”, que depois de várias cobranças do pesquisador chegou em tempo.

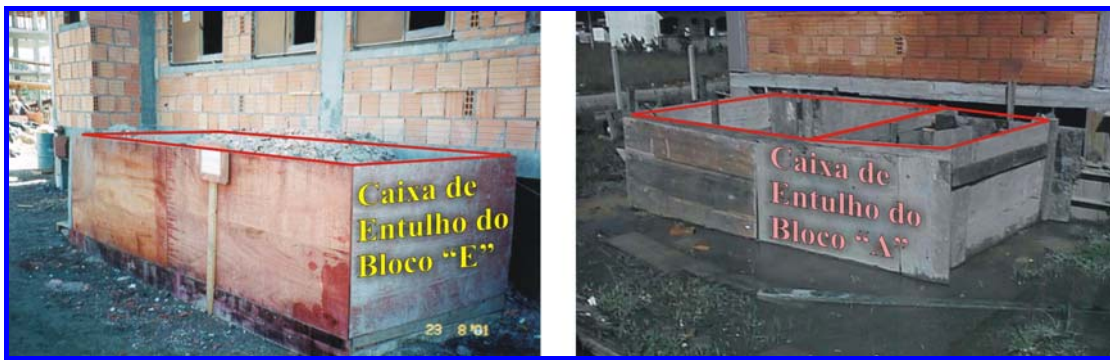
FIGURA 6.23: Evolução do 5S na execução das caixas de entulho

O 5S no canteiro não evoluiu tanto como dentro das equipes, mas chegou a apresentar algumas melhorias significativas, como as caixas de entulho, que foram alteradas com o decorrer da obra. No início a caixa de entulho era única e depois nos blocos “B” e “A” foi dividida em duas, uma de material para aterro e outra para “bota fora” (FIGURA 6.23).

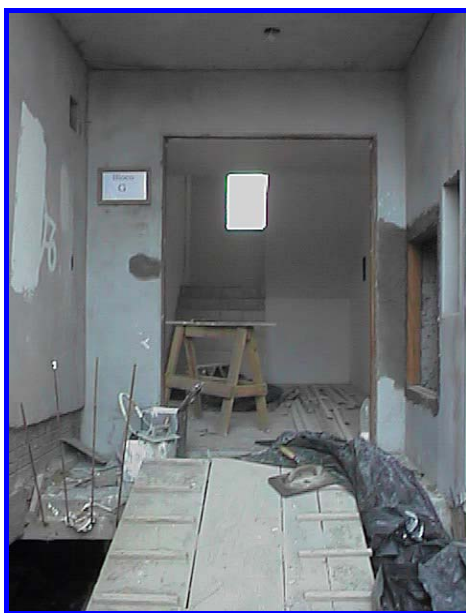
FIGURA 6.24: Trancamento de fluxo na porta do bloco “G”

- ✓ ambiente de trabalho com bloqueio do fluxo, causa acidentes (FIGURA 6.24).

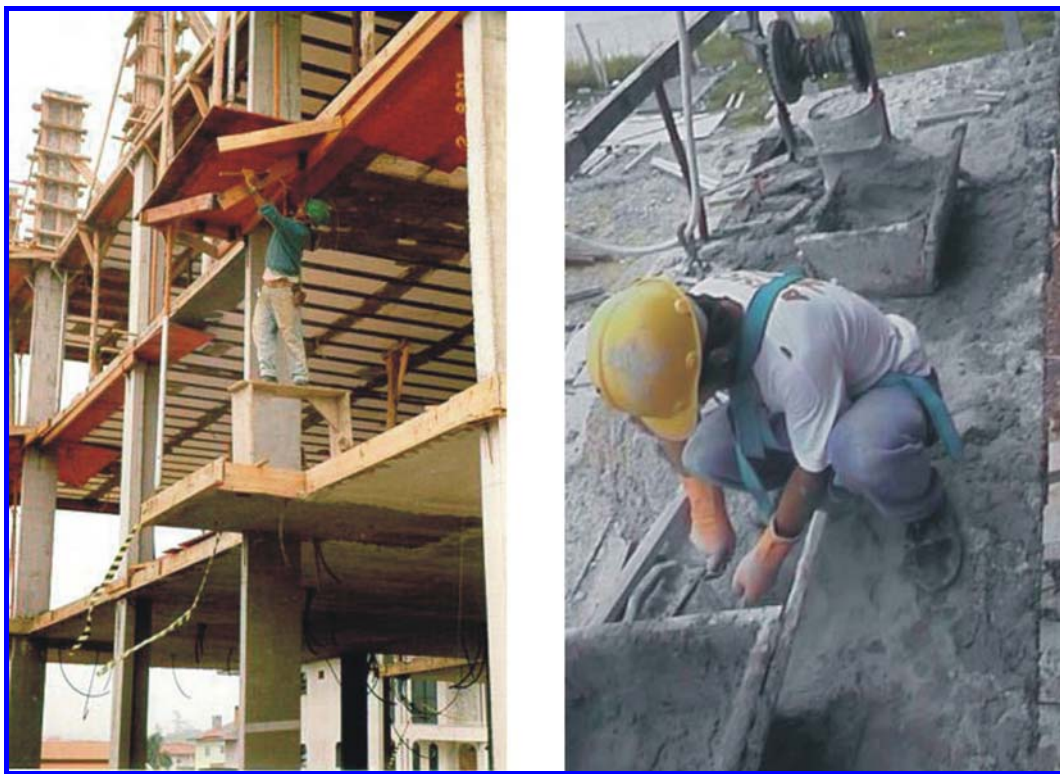
FIGURA 6.25: Senso de segurança

✓ Funcionários em situação de riscos, pois é muito comum a falta de cinto de segurança, como mostra a FIGURA 6.25 (foto da esquerda).

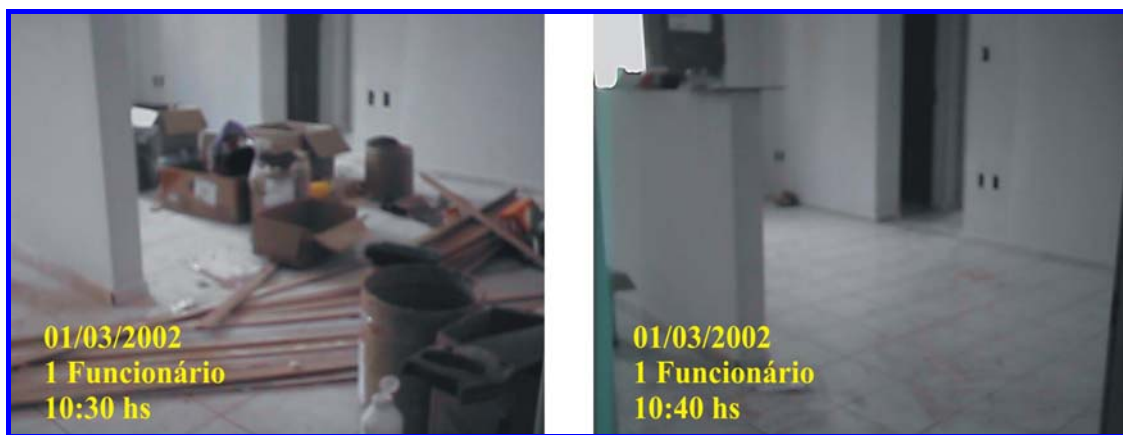
FIGURA 6.26: Tempo necessário para a limpeza e organização

Nesse estudo foram filmadas três fitas de vídeo e tiradas aproximadamente 2.200 fotografias, sendo que algumas delas podem ser observadas no ANEXO X. A FIGURA 6.26 mostra a orientação dentro dos sentidos do 5S e o registro de um flagrante.

A FIGURA 6.26 mostra, além da desordem, o medo da fotografia, que representa uma imagem sem possibilidade de contestação. As fotos apontam que a limpeza não é tão demorada assim e que não trará prejuízos de perda de tempo, caso tenha que ser realizada no decorrer do dia.

As fotos tiradas dos ambientes de trabalho – como mostram as FIGURA 6.2 com 6.3, 6.13, 6.16, 6.26, entre outras – tinham como intuito mostrar aos funcionários da obra, nas divulgações do 5S, que, apesar de serem uma ferramenta de difícil implantação, ela é viável e produz bons resultados. Além do mais, valorizam a equipe que apresenta um ambiente em que tenha havido crescimento.

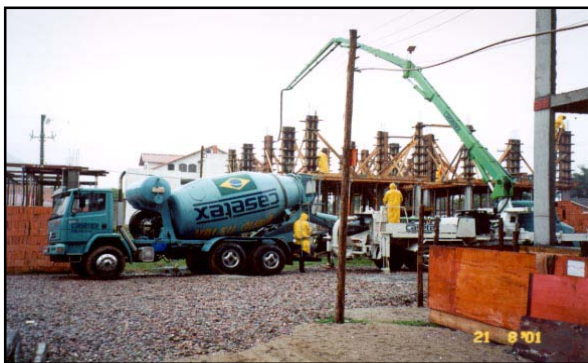
3- Concretagem dos pilares do bloco "I"

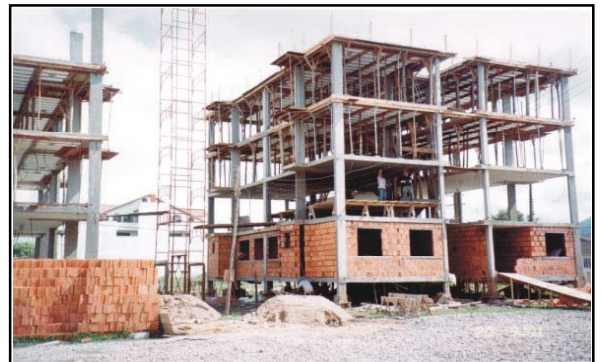
6- Laje térreo: equipe de alvenaria
Laje 01: equipe de reboco de teto
Laje 02 e 03: laje escorada
Laje cobertura: concretada em 19/09/01
