ANÁLISE DA IMPLANTAÇÃO DA
PROGRAMAÇÃO DE OBRA E DO 5S
EM UM EMPREENDIMENTO HABITACIONAL

Dissertação apresentada ao Programa de Pós-Graduação em Engenharia Civil da Universidade Federal de Santa Catarina como parte dos requisitos para obtenção do título de Mestre em Engenharia Civil.

Área: Construção Civil

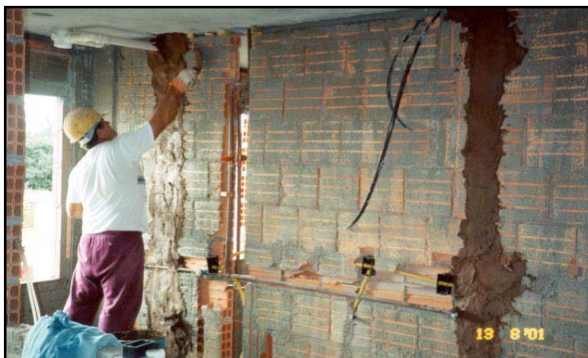
7- Chumbação da tubulação, parede da cozinha

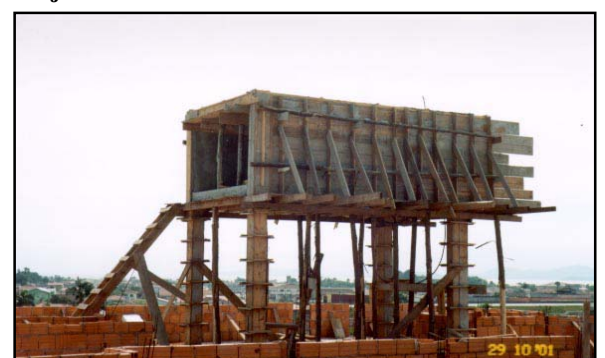
8- Caixa d'água bloco "G"

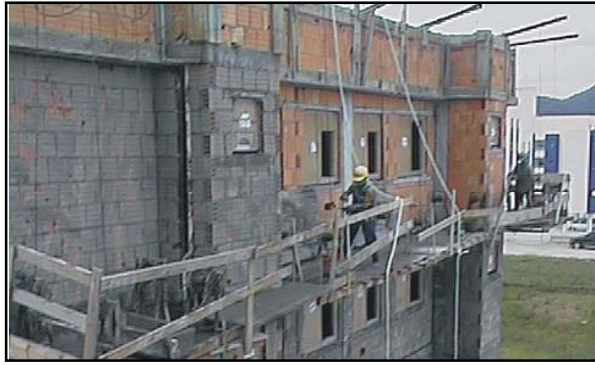
9- Precariedade dos jáis

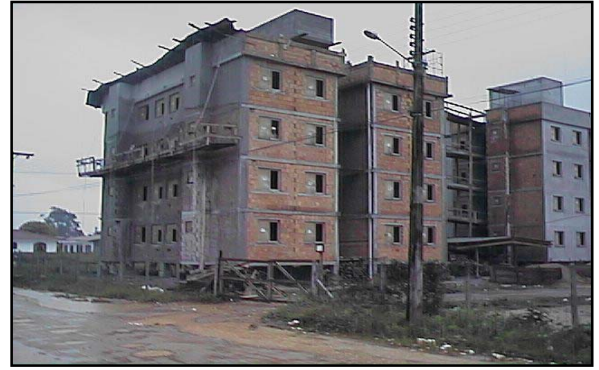
10- Bloco "H" reboco externo com proteção de chuva, na data de 05/12/2001

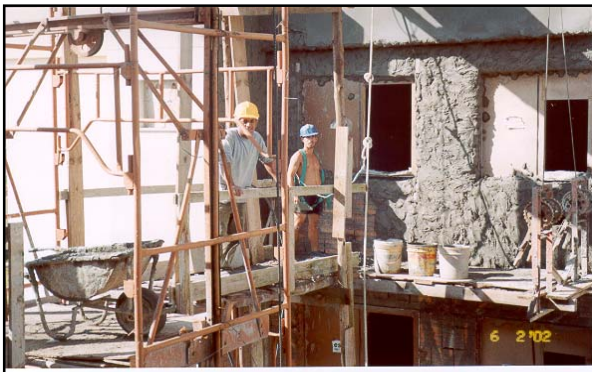
11- Reboco externo sendo abastecido pelo elevador, bloco "H"

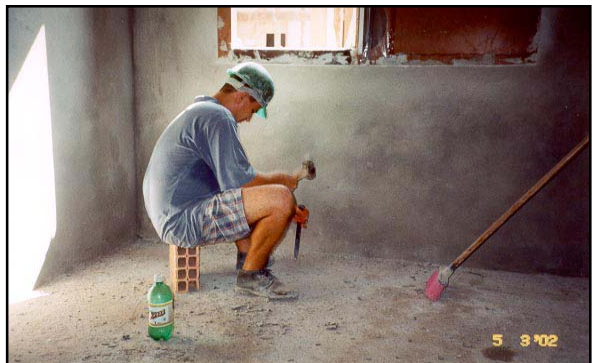
12- Preparação da laje para regularização

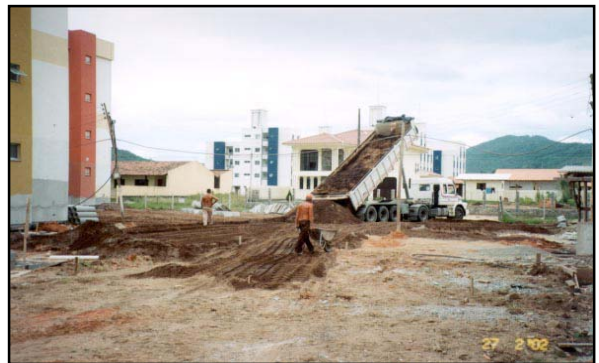
14- Execução do aterro, dos pátio dos blocos "FGIH"

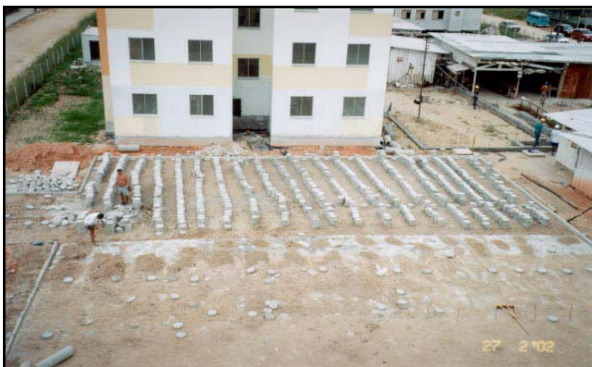
15- Assentamento de bloco de concreto do estacionamento dos blocos "EFG"

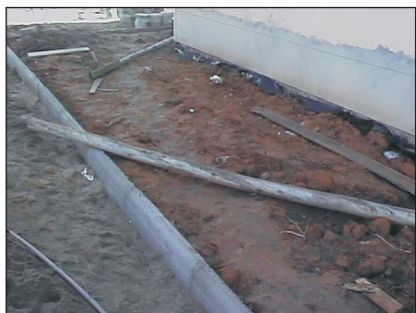
A) Retirada de madeira (entulho) atrás do bloco “G”

**Data de conclusão:
20/03/2002**

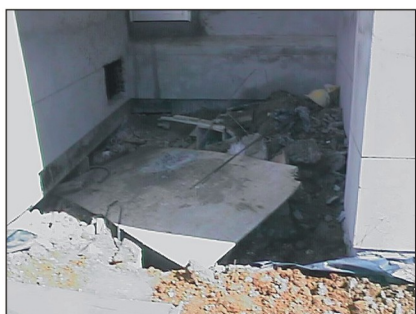
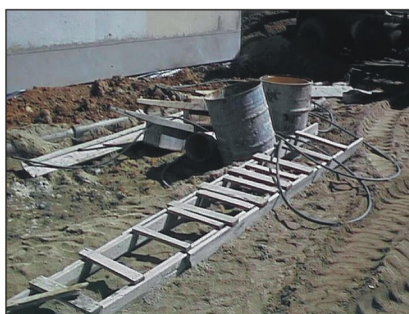
B) Retirada de madeira (entulho) atrás do bloco “H”

**Data de conclusão:
20/03/2002**

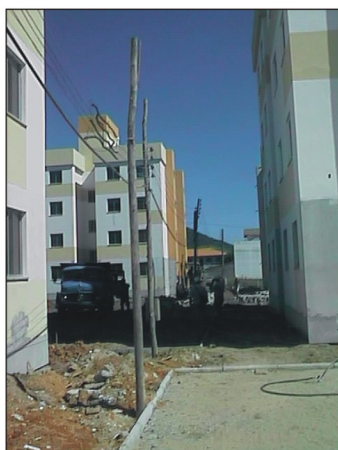
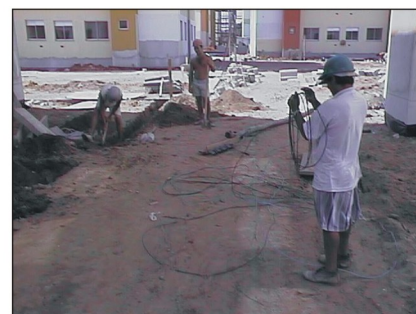
C) Retirada de rede elétrica do estacionamento dos blocos “G”, “I” e “H”

**Data de conclusão:
20/03/2002**

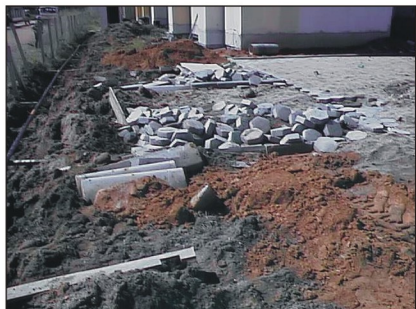
D) Sobra de lajota (bloco de concreto sextavado) no estacionamento do blocos “E”, “F” e “G” movê-los para o estacionamento dos blocos “F”, “G”, “I” e “H”.

Data de conclusão::
18/03/2002

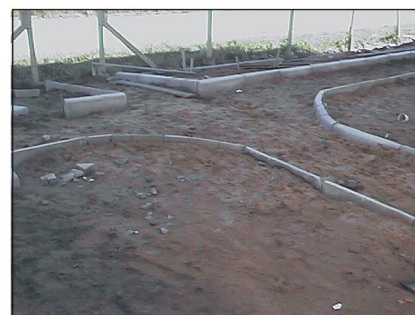
E) Iniciar a execução das calçadas internas, externas e jardinagem, referente aos blocos “E”, “F”, “G”, “H” e “I”.

Data de conclusão:
23/03/2002

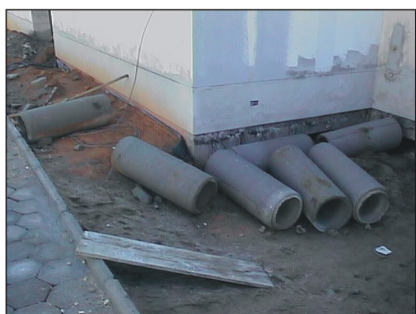
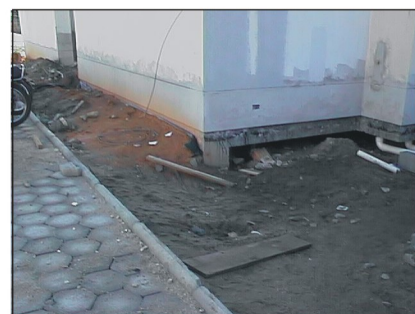
F) Tubos de diâmetro 30 cm que estão ao redor do bloco “E”, removê-los para os blocos “G”, “H” “I”, cujo sua função será a execução dos para-raios.

Data de conclusão:
22/03/2002

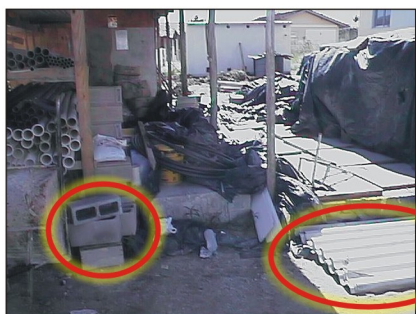
G) Realizar limpeza e desmobilização entre a hidráulica e o bloco “D” - telhas, blocos de concreto lona plástica e outros.

Data de conclusão:
21/03/2002

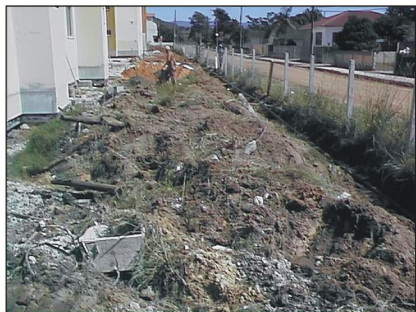
H) Remover entulho e aterrar, do lado do bloco "E"

Data de conclusão:
26/03/2002

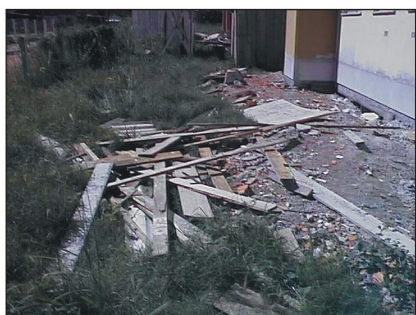
I) Remover entulho e acertar o aterro do lado do bloco "D"

Data de conclusão:
25/03/2002

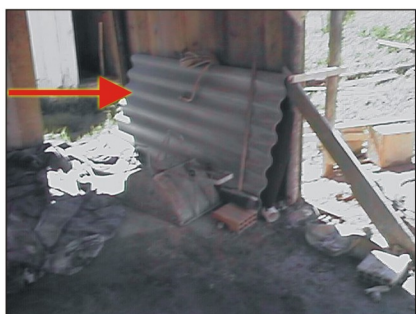
J) Argamassa do bloco "D" remover: tijolo, telha, madeira, carinho de mão velho e outros.

Data de conclusão:
26/03/2002

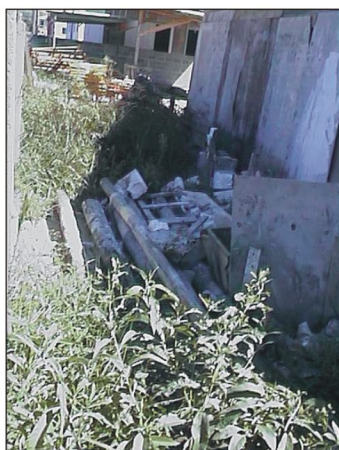
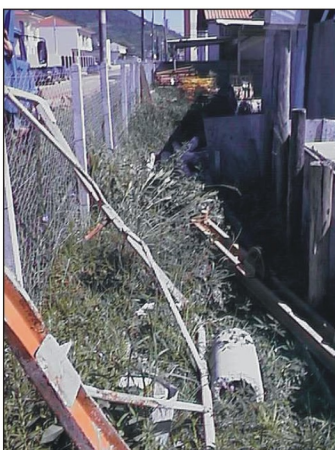
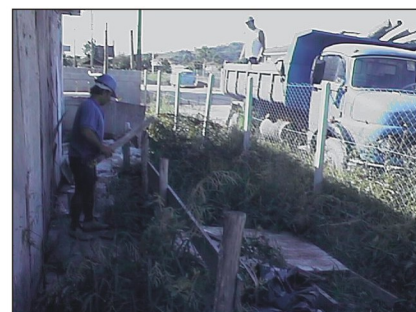
J) Utilizar as sobras de telas nas tampas de caixas de passagem, remover escoras de madeira, remoção de materiais inúteis, limpeza e roçada.

Data de conclusão:
21/03/2002

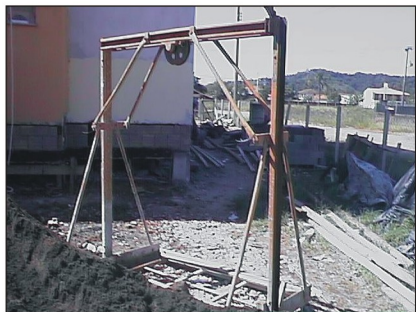
L) Fazer manutenção do elevador e removê-lo do canteiro de obras.

**Data de conclusão:
20/03/2002**

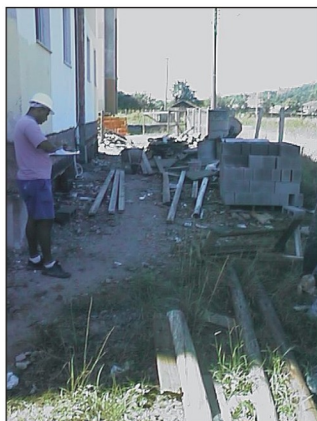
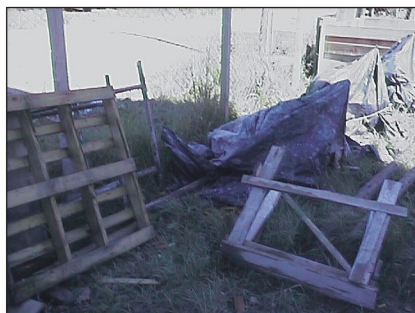
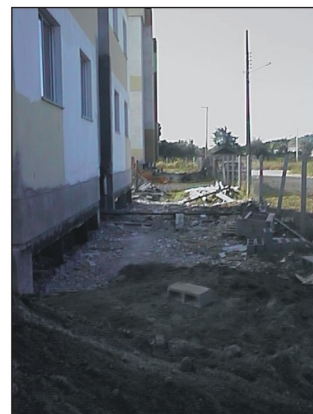
M) Em frente do bloco “C” remover: madeiras, latões, andaimes, motor do guincho e outros

**Data de conclusão:
20/03/2002**

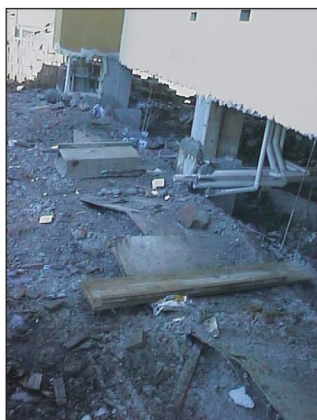
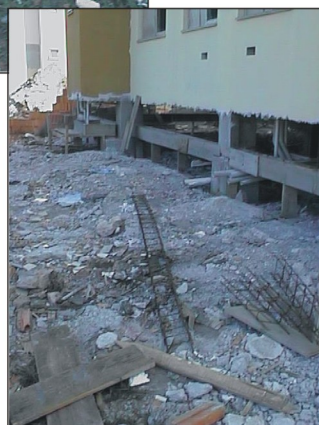
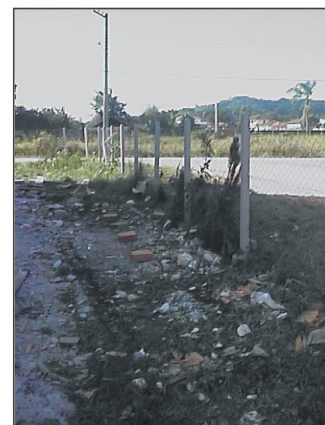
N) Lateral do bloco “A” retirar entulho

**Data de conclusão:
20/03/2002**

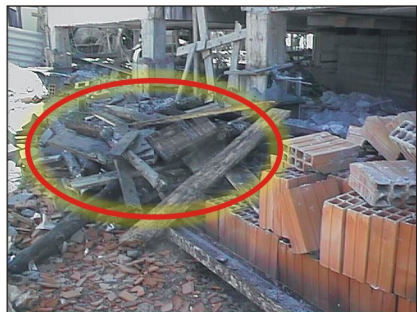
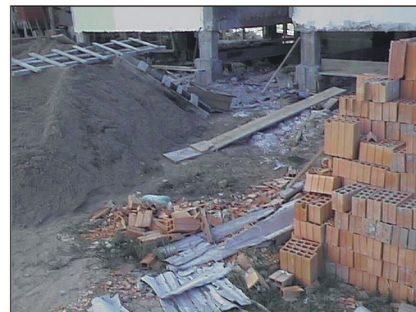
O) Retirar madeira, perfil e organizar pilha de tijolos - atrás do bloco "A"

Data de conclusão:
19/03/2002

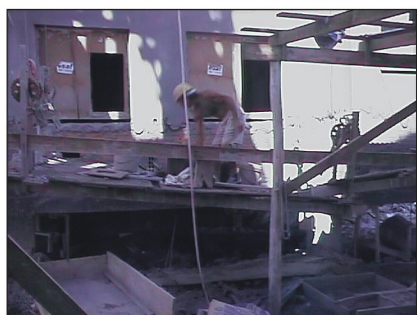
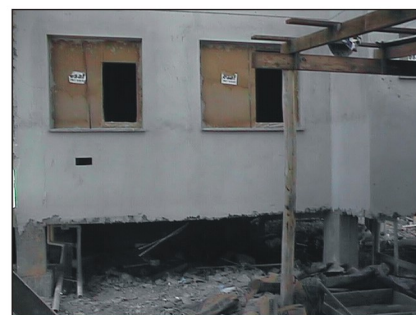
P) Remover jaú do bloco "A"

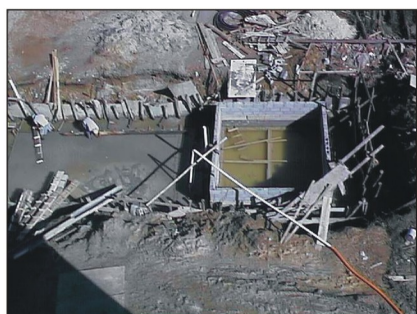
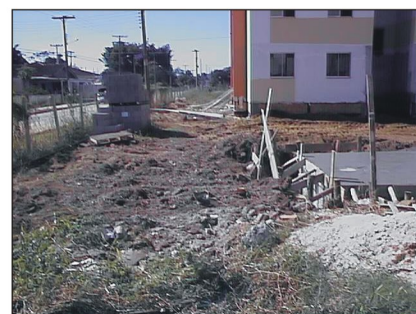
Q) Realizar limpeza na região da fossa-filtro, retirando material inútil do canteiro de obras.

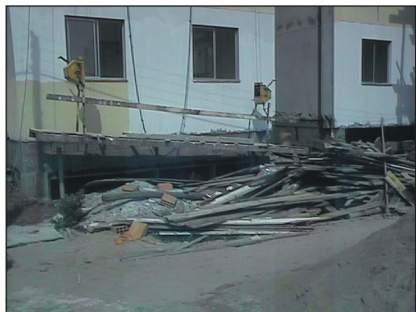
S) Atrás do bloco “C” remover os seguintes materiais: madeiras, andaime e perfil
