**ESTUDO ANALÍTICO DA SUSCETIBILIDADE A  
ESCORREGAMENTOS E QUEDAS DE BLOCOS NO  
MACIÇO CENTRAL DE FLORIANÓPOLIS-SC**

Dissertação apresentada ao Curso de Pós-Graduação em Geografia da Universidade Federal de Santa Catarina, como parte dos requisitos para obtenção do título de Mestre em Geografia. Área de concentração: Utilização e conservação dos recursos naturais

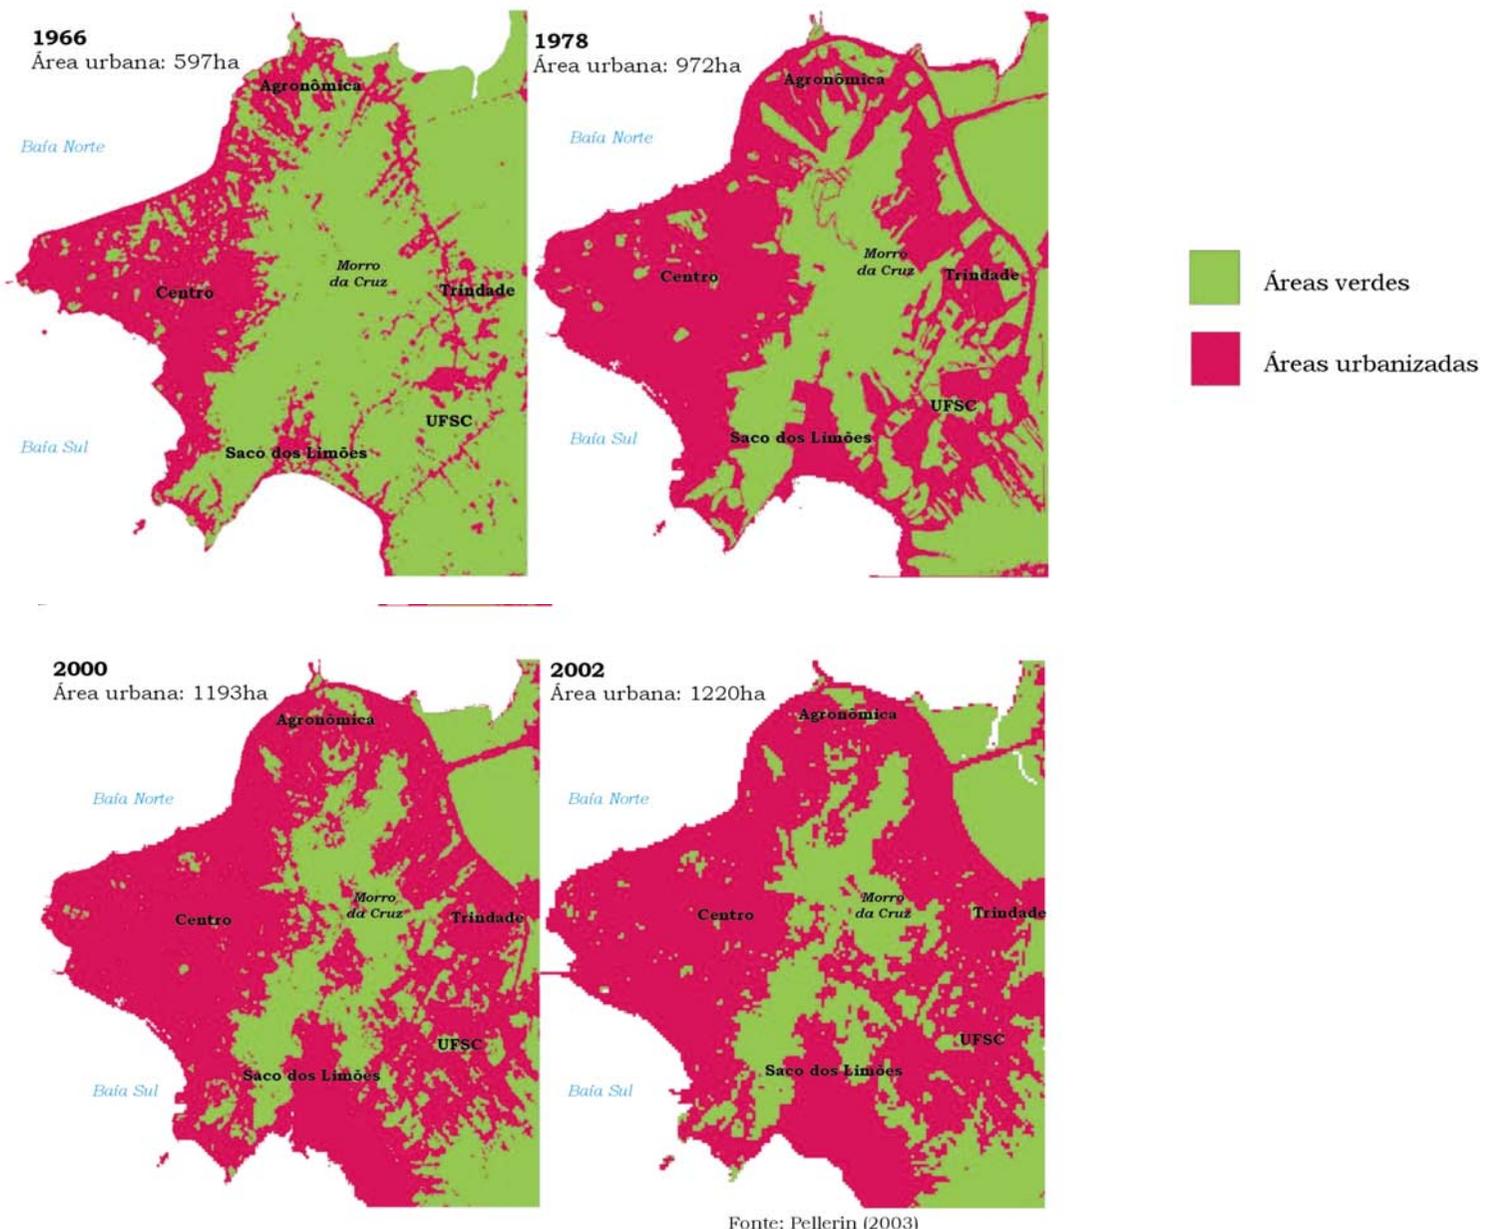
Figura 2: Seqüência evolutiva da expansão urbana no Maciço Central de Florianópolis – 1966 a 2002

Assiste-se no MCF a uma redução das áreas verdes, como é constatada na Figura 2, a qual mostra que entre os anos de 1966 e 2002, houve um crescimento de 49% das áreas urbanas. No registro fotográfico do ano de 1978, sobressai a urbanização principalmente na porção leste, associada ao desenvolvimento da UFSC. Entre os anos de 1992 e 2000, ressalta-se a expansão do crescimento dos assentamentos Alto da Caieira e Serrinha. Em 2002, percebe-se que o avanço das ocupações não se faz numa direção predominante (PELLERIN, 2003).

Observa-se ainda na Figura 2 que no período de 1966 a 1978, a expansão da urbanização se concentrou, principalmente, nos bairros da Trindade, Pantanal e Saco dos Limões, devido à instalação da Universidade Federal de Santa Catarina (UFSC) e de outros órgãos estatais de serviços públicos, como a Eletrosul, que passaram a atrair grande contingente de profissionais, estudantes e professores. Tal expansão demandou uma estrutura para atender essa nova parcela da população, contribuindo para o desenvolvimento do setor imobiliário e comercial. Soma-se a isso, outras ações públicas, que consolidaram o caráter administrativo da capital, como a implantação do Gabinete de Planejamento de Metas do Governo (NEUMANN, 1998).

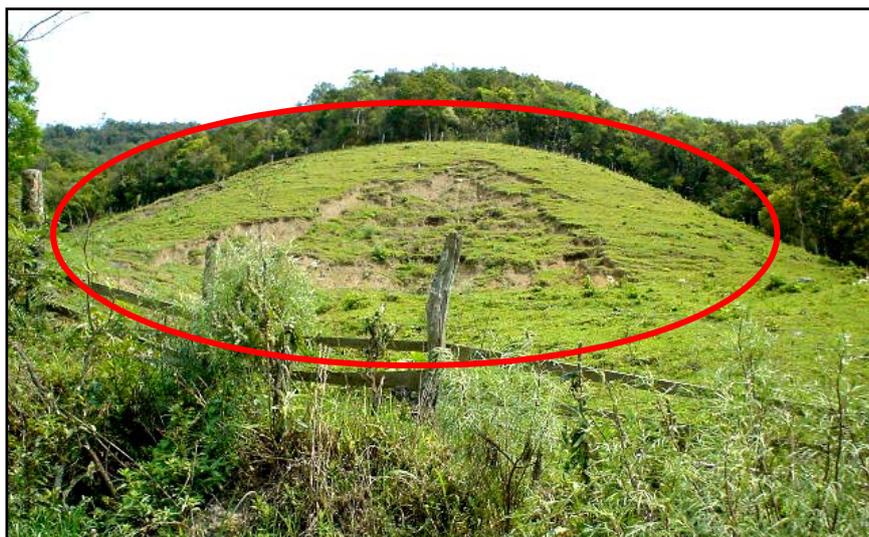
Figura 5: Escorregamento rotacional no município de Alfredo Wagner-SC (Foto: Saito, 2004)

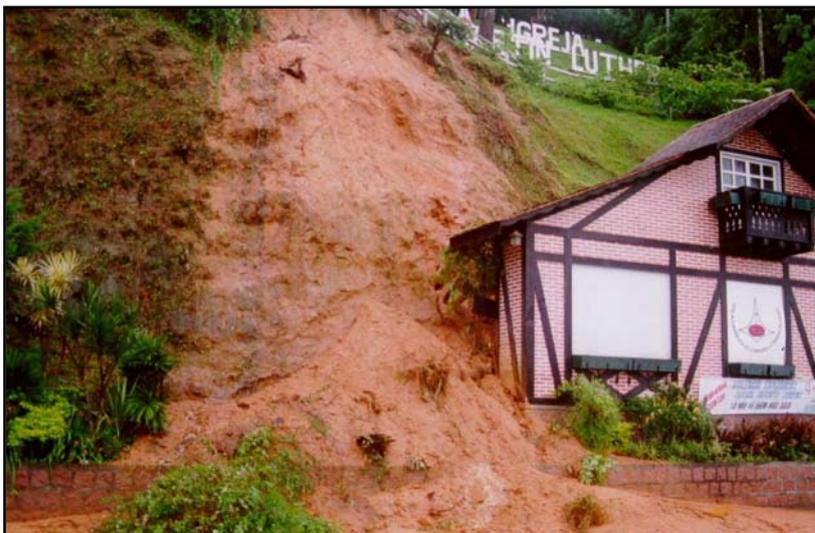
Figura 6: Corrida de lama na área urbana do município de Ibirama-SC (Foto: arquivo DEDC-SC)

A Figura 6 exemplifica uma corrida de lama ocorrida em Ibirama-SC e a Figura 7 apresenta uma visão aérea do vale remanejado em função do fluxo da corrida de lama, no Vale do Pinheirinho, em Timbé do Sul-SC.

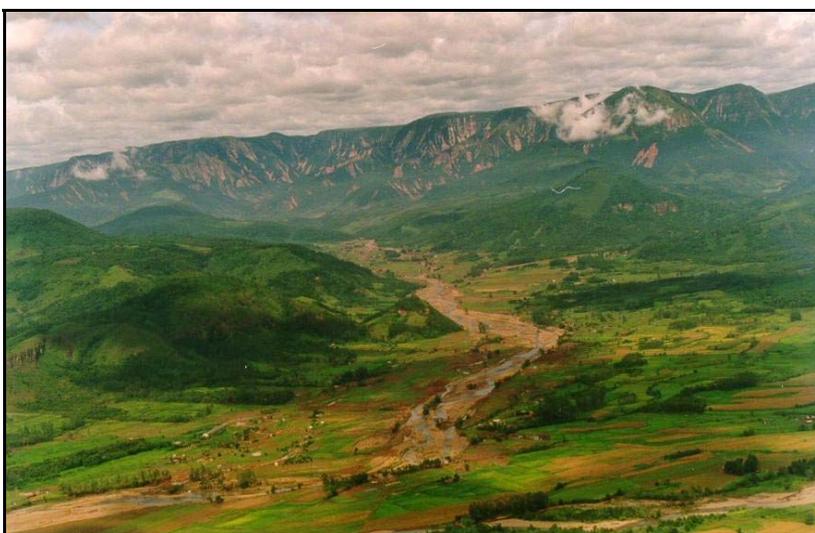
Figura 7: Vale do rio Figueira, no município de Timbó do Sul: os escorregamentos nas vertentes da serra Geral atingiram todos os eixos de drenagem de primeira e segunda ordem. No primeiro plano, o vale totalmente remanejado pelo fluxo de corrida de lama (Foto: Pellerin, 1996.)

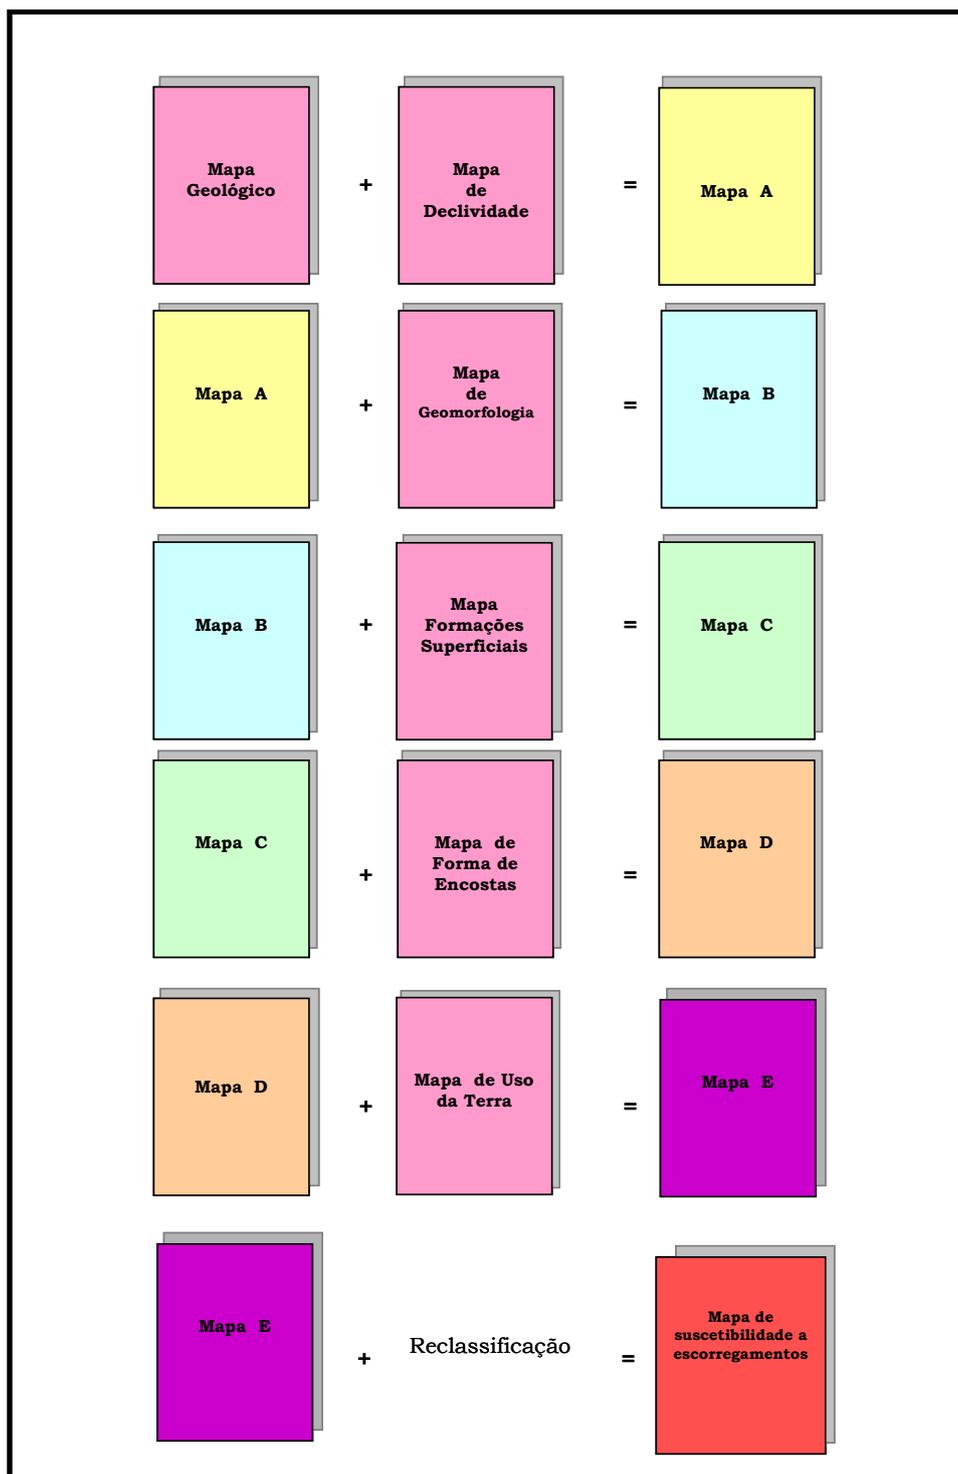
Figura 10: Ordem de cruzamento dos mapas temáticos

Em virtude da escala de 1:10000 dos mapas base, como planialtimétrico e geológico, utilizada para a realização dos cruzamentos, concluiu-se que a escala de saída não poderia ser superior a 1:15000.

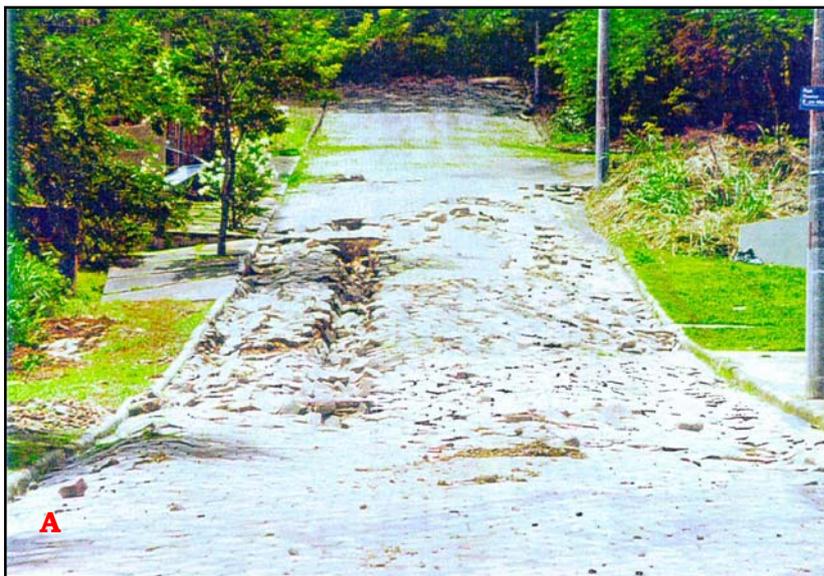
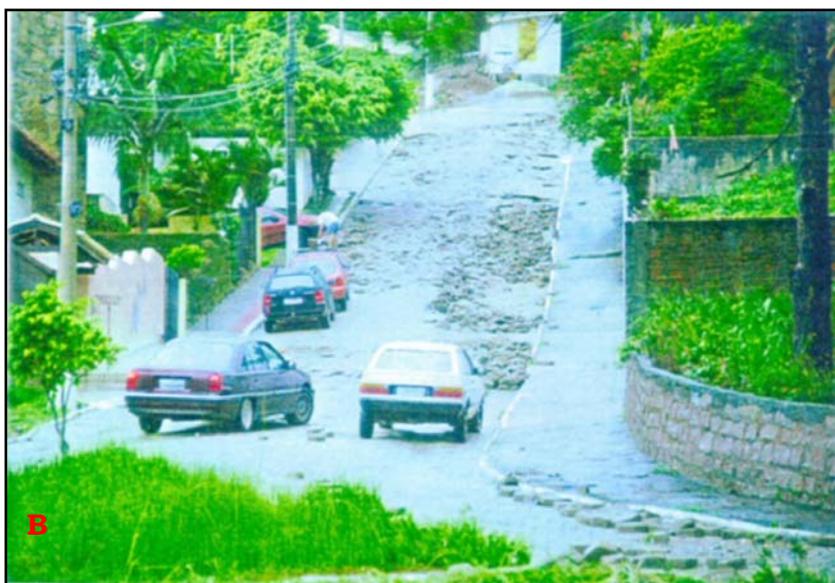
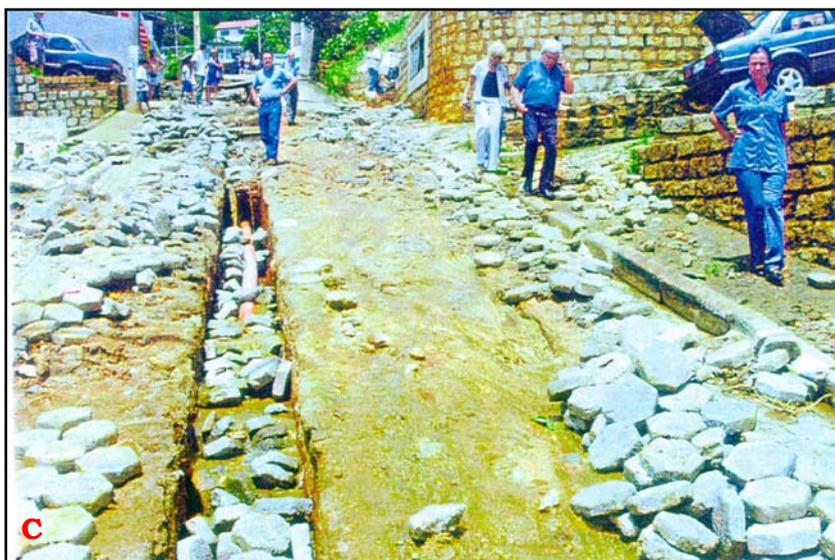
Figura 14: Ruas parcialmente destruídas com calçamento feito em lajotas de cimento e asfalto: A e B) Morro da Cruz; C) Morro do Horário (Fonte: Arquivo DEDC-SC, 2001)

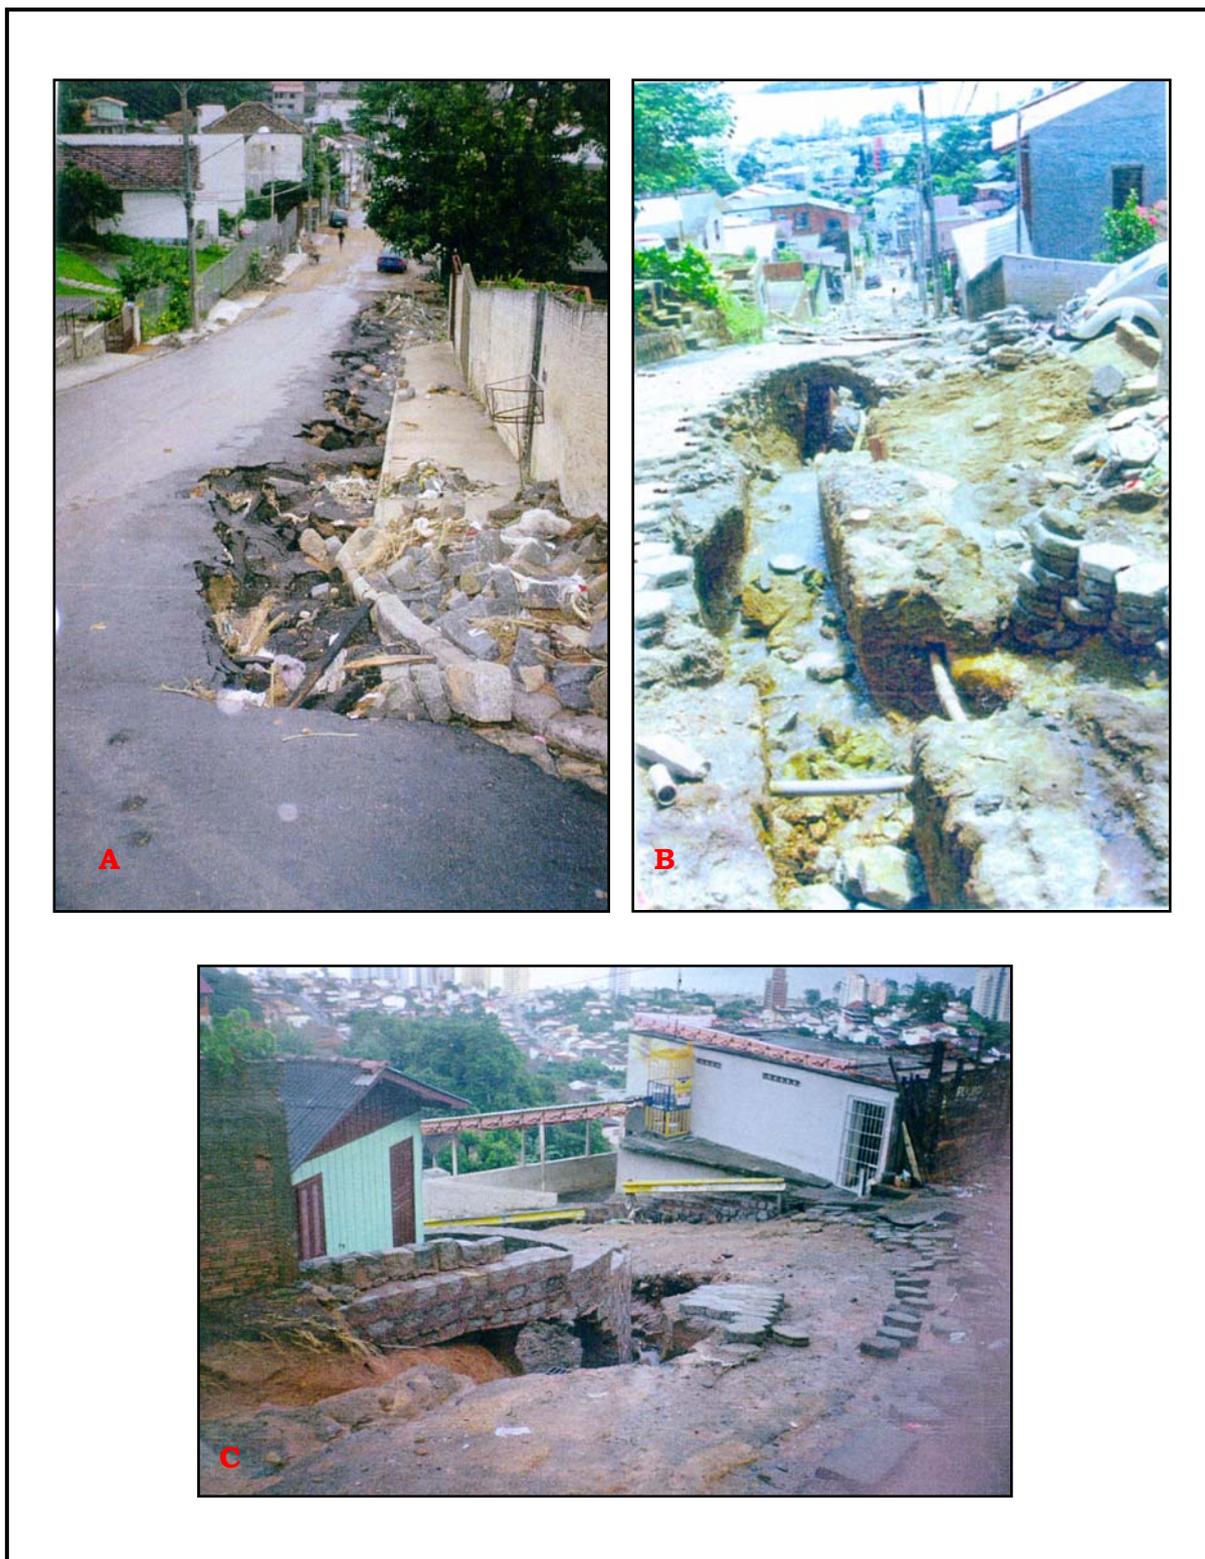
Figura 15: Ruas parcialmente destruídas: A) Morro do 25; B) Morro do Horácio e C) Morro Nova Trento (Fonte: Arquivo DEDC-SC, 2001)

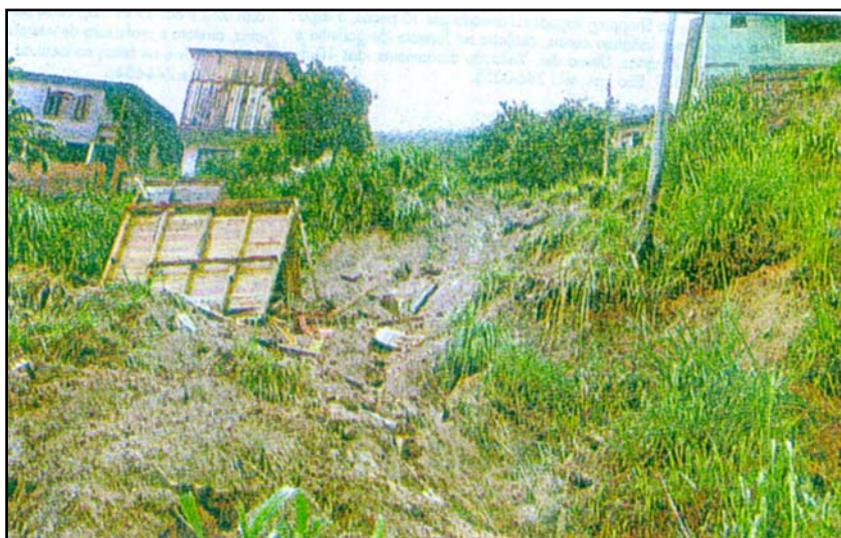
Figura 16: Foto ilustrando vestígios da casa desabada no Saco dos Limões (Fonte: Osvaldo Nocelli/Jornal AN, 2001)

Durante esse episódio pluvial intenso do ano de 2001, verificou-se que mesmo nas áreas de melhor estrutura, como nas proximidades da Avenida do Antão e Morro da Cruz, foram registrados problemas envolvendo, principalmente, o calçamento das ruas, provocados pelo rompimento das tubulações subdimensionadas. Além disso, foi constatado que o calçamento com lajotas de cimento se mostrou ineficiente para o escoamento das águas pluviais. Em áreas dotadas de menor infra-estrutura, como no Saco dos Limões, uma casa desabou na rua Custódio Firmino Vieira (Figura 16), mas sem vítimas, pois o Corpo de Bombeiros já havia desocupado a área.

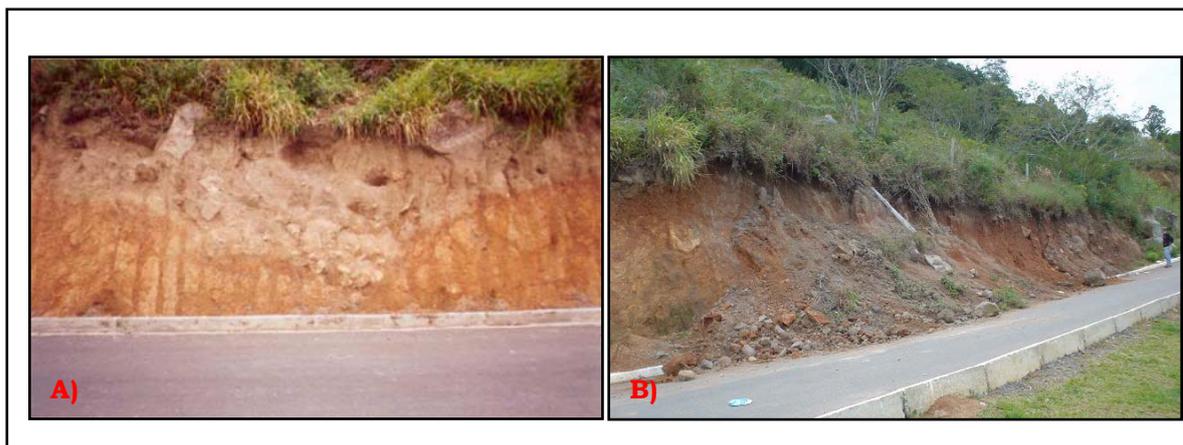
Figura 17: Fotos da via de acesso ao heliponto da Polícia Militar: na primeira (A), tirada em julho de 2003, observa-se o nítido depósito de vertente. Na segunda foto (B), datada de maio de 2004, nota-se a instabilidade da encosta, devido às próprias características do material, bastante inconsolidado, mas principalmente pelo corte elaborado para a construção da via. (Foto: Saito, 2003/2004)

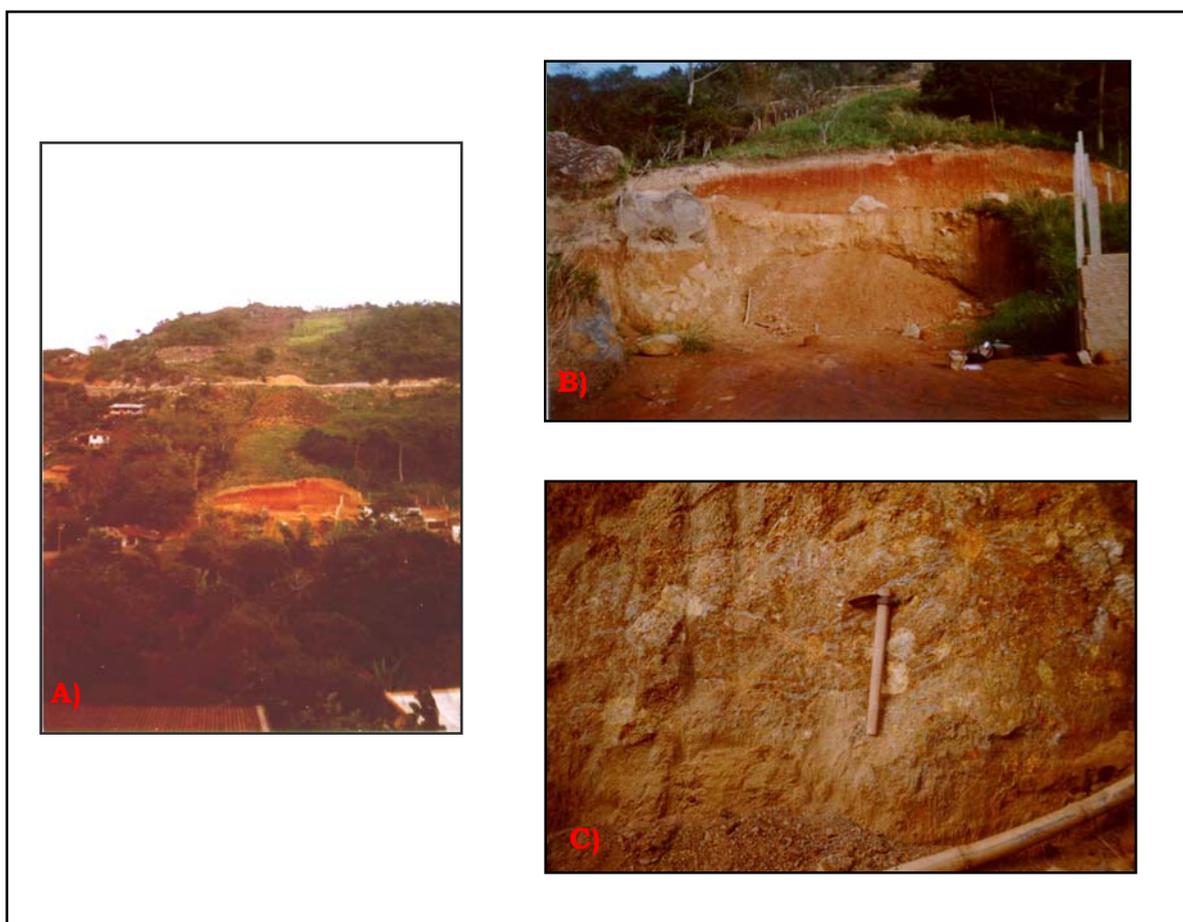
Figura 18: No Saco dos Limões: A) visão geral do perfil; B) ao fundo verifica-se a espessa alteração do diabásio e no primeiro plano, o colúvio; C) detalhamento do colúvio, em que são observáveis a heterogeneidade do material e as diferenças de intemperização. As marcas estriadas supõem a circulação da água. (Foto: Saito, 2004)

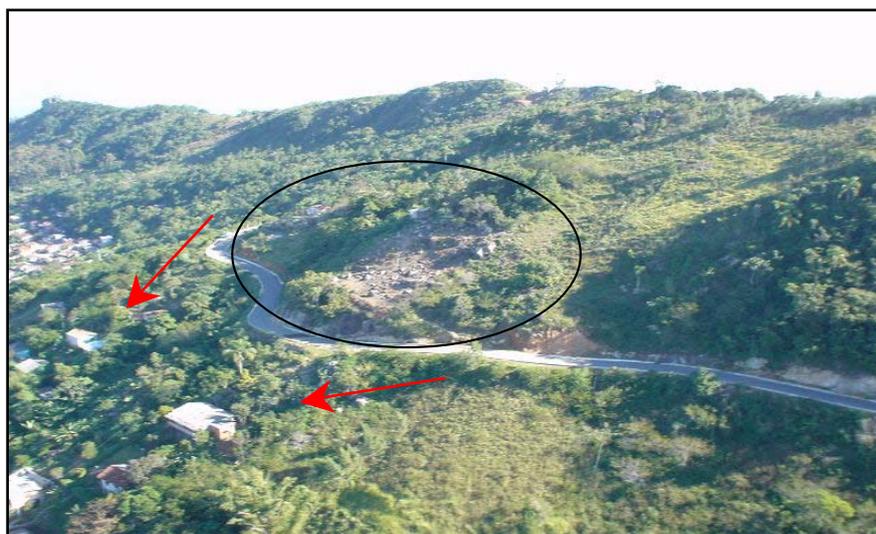
Figura 19: Em destaque, campo de blocos no Saco dos Limões. As setas indicam as residências, situadas ao longo da vertente, que podem ser atingidas pelo rolamento dos blocos. (Foto: Saito, 2004)

Na área do MCF ressalta-se o controle estrutural, como uma das condicionantes para a deflagração dos movimentos de massa, principalmente no que se refere às quedas de blocos. O diaclasamento vertical das rochas favorece o intemperismo químico, pela maior facilidade da infiltração da água. Na área de estudo, chama atenção a quantidade de blocos rochosos na baixa vertente, a exemplo do que ocorre no bairro Saco dos Limões, onde não se consegue definir claramente se são blocos rolados ou são afloramento da própria rocha. As Figuras 19 e 20 demonstram os campos de blocos ao longo das vertentes no Saco dos Limões. No assentamento Morro da Mariquinha (Figura 21) os blocos caídos, muito próximos às casas, expõem à população ao perigo.

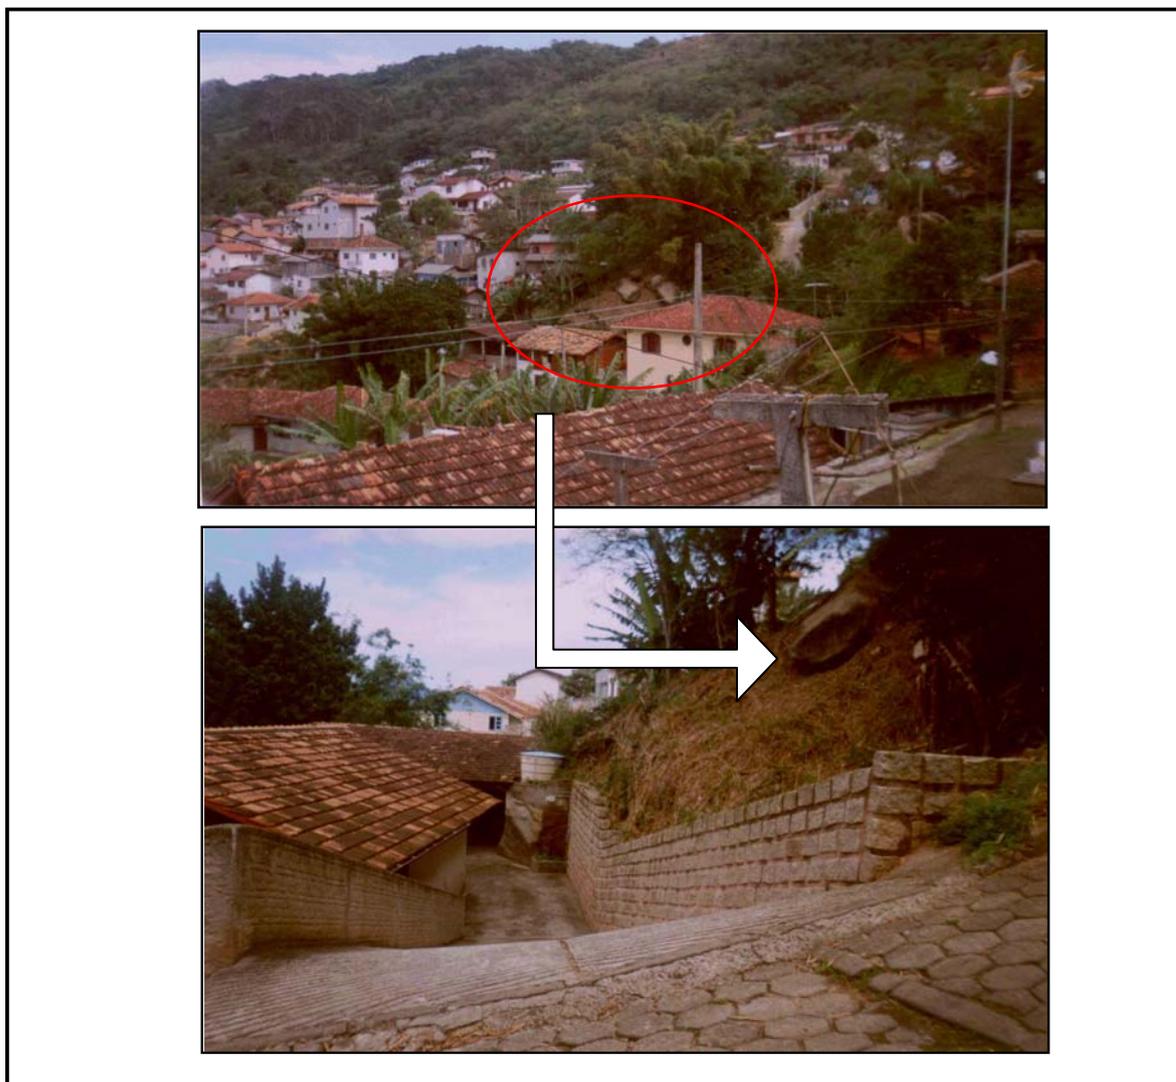
Figura 20: Saco dos Limões: no detalhe, blocos instáveis colocando em perigo as residências do entorno (Foto: Pellerin, 2003)

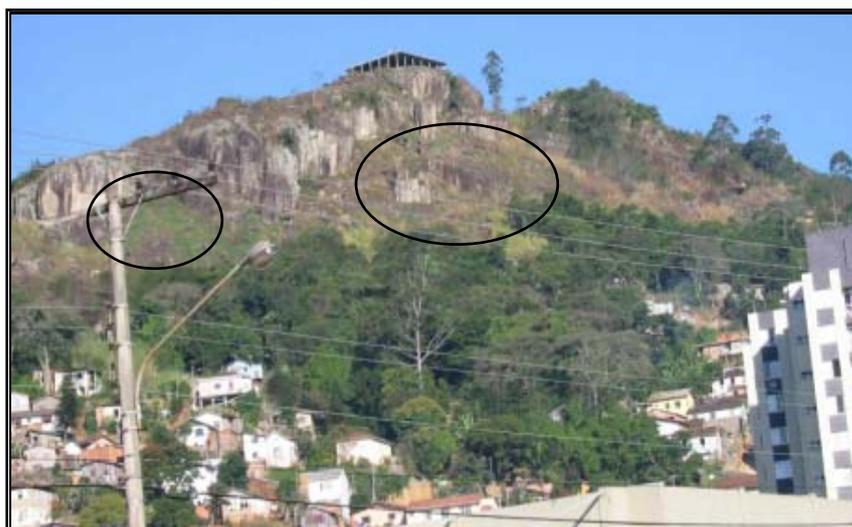
Figura 21: Em destaque, no Morro da Mariquinha, os blocos de rochas ao longo da crista oferecendo perigo à população; note a proximidade das residências (Foto: Saito, 2003)

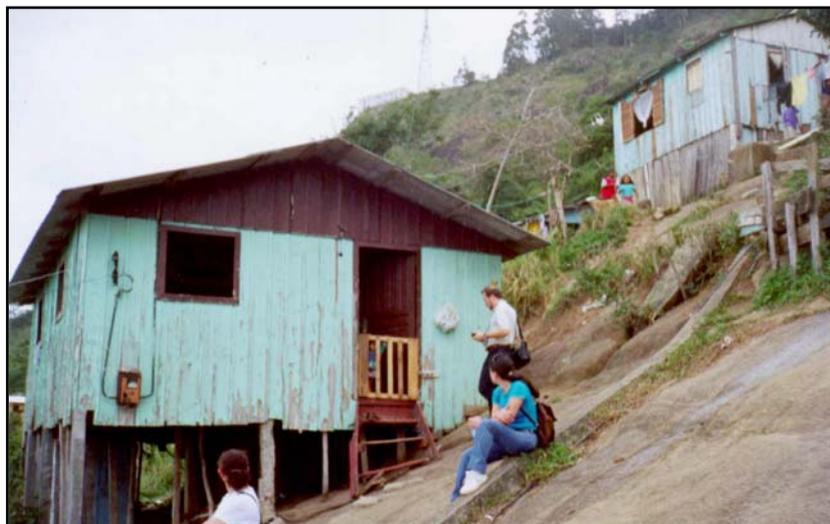
Figura 22: Moradias construídas diretamente sobre a rocha, no Morro da Penitenciária, ficando expostas à inundação durante episódios pluviais intensos (Foto: Herrmann, 2001)

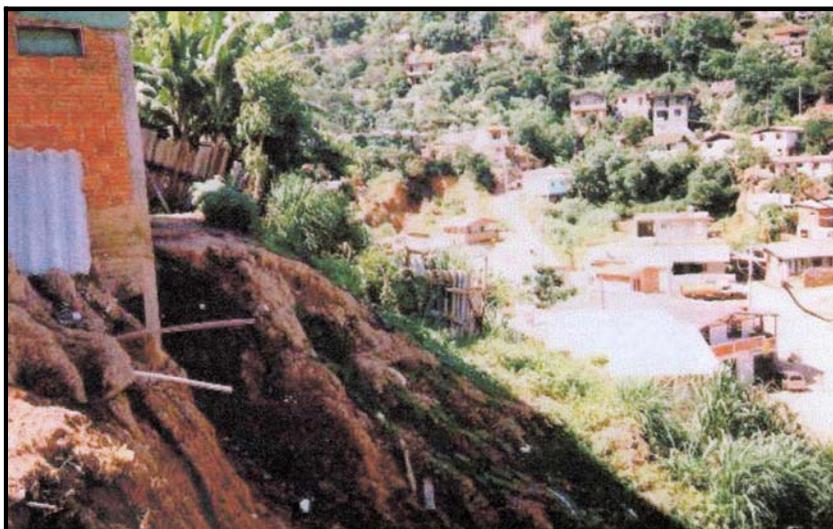
Figura 24: No Alto da Caieira, cicatrizes provocadas pelo escoamento da água em vertente declivosa com instalação urbana. Observar os alicerces expostos da casa. (Foto: Simó, 2001)

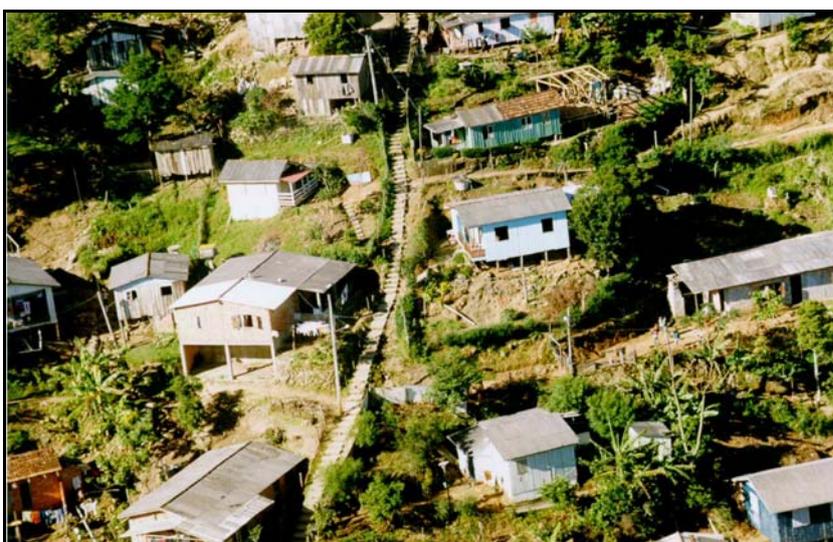
Figura 25: Casas construídas em patamares em busca do padrão de áreas planas. Notar as bananeiras próximas de muitas residências. (Foto: Saito, 2004)

Outros hábitos também aumentam a vulnerabilidade aos acidentes, como: cultivar árvores de grande porte ou frutíferas. Destaca-se principalmente, a bananeira por se tratar de uma espécie amplamente cultivada nos quintais das casas e que possui um sistema de raízes muito curto, além do formato das folhas, que canaliza a água para o tronco, funcionando como um “funil natural”.

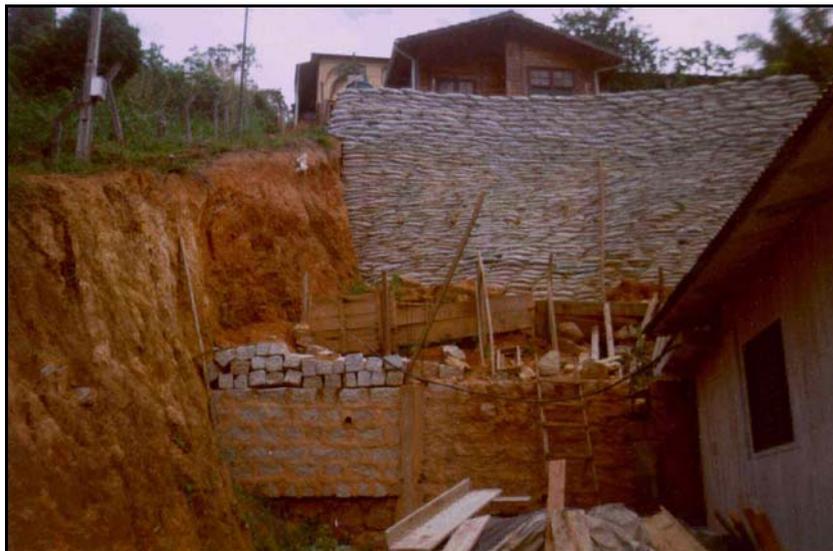
Figura 26: Saco dos Limões: exemplo de contenção que utiliza sacos com conchas trituradas e areia (*rip-rap*) feita para estabilizar o talude, em decorrência de acidente já ocorrido. (Foto: Saito, julho/2003)

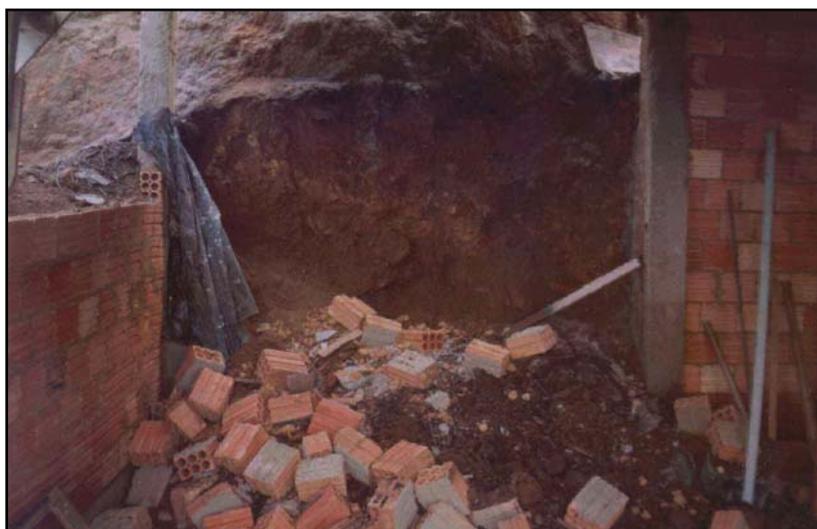
Figura 27: Saco dos Limões: parede de casa em construção rompida pela força da massa deslocada vertente abaixo (Foto: Saito, 2003)

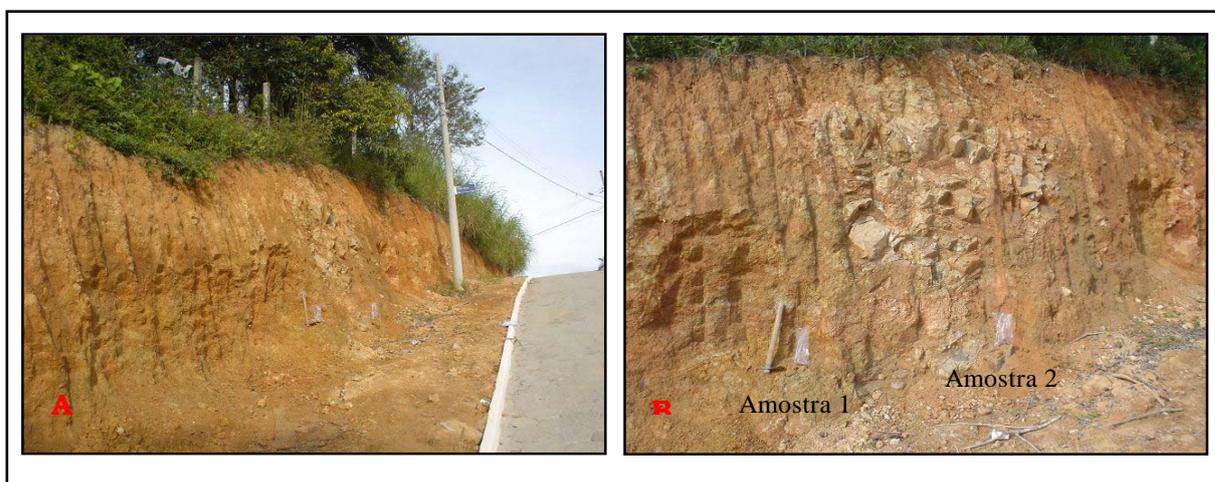
Figura 30: Visão geral do perfil das amostras (A) e visão frontal do local das amostras (B) (Foto: Saito, maio/04)

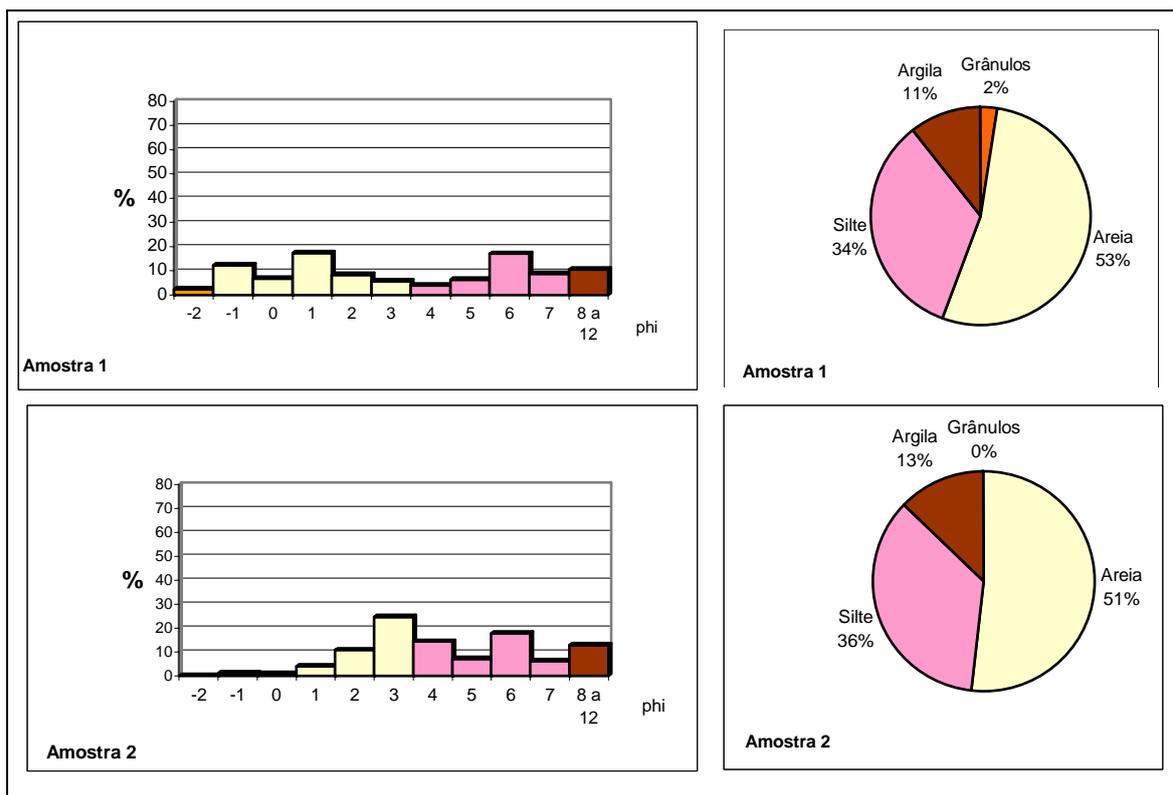
Figura 31: Histograma e diagrama circular da distribuição granulométrica das Amostras 1 e 2

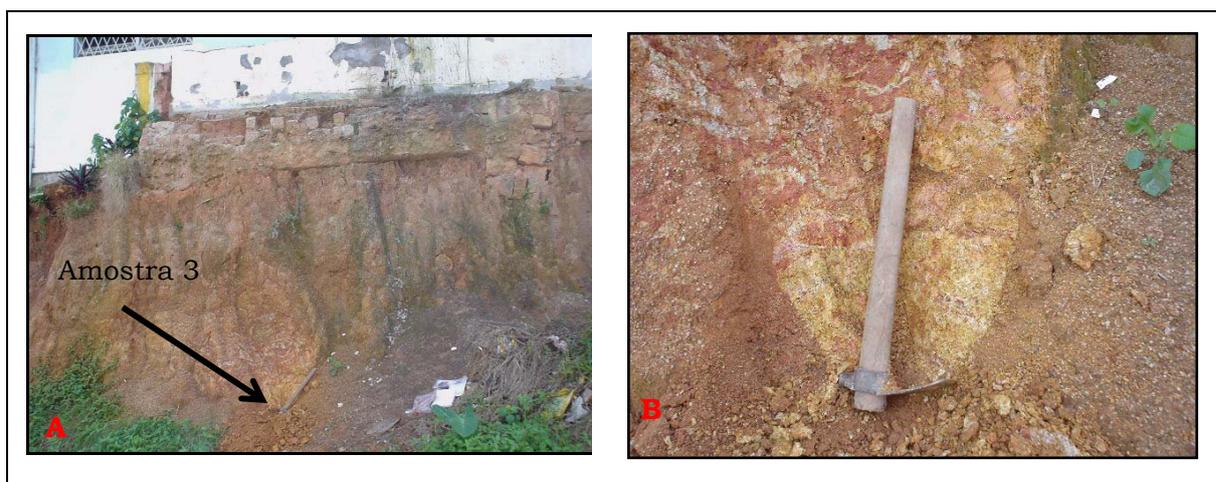
Figura 32: Visão do corte onde foi retirada a amostra 3 (A) e em destaque (B) material alterado *in situ* da amostra 3 (B) (Foto: Saito, 2004)

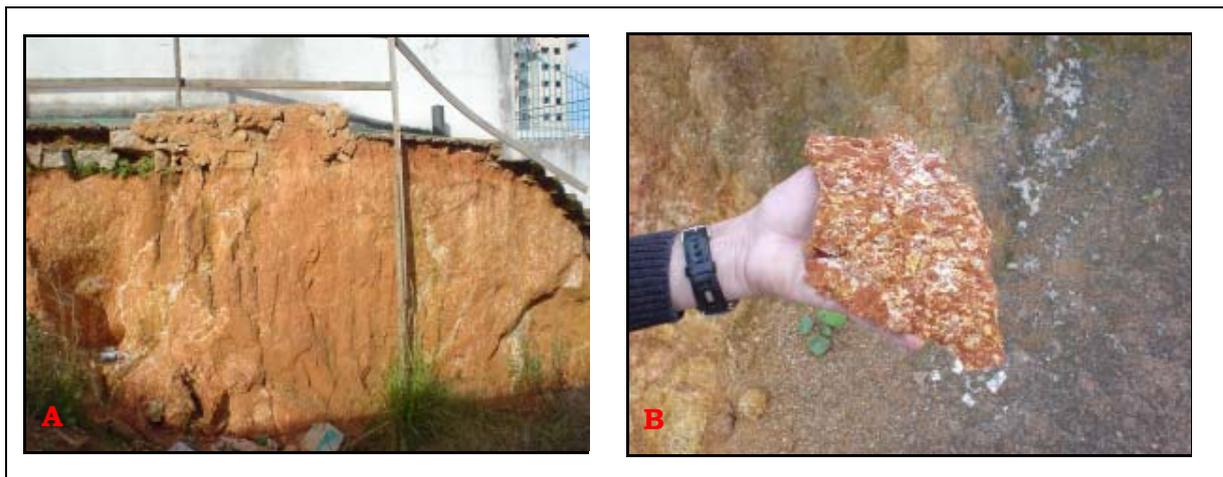
Figura 33: Perfil do corte onde foi coletada a amostra 4 (A) e em destaque (B), a estrutura preservada do granito (Foto: Saito, 2004)

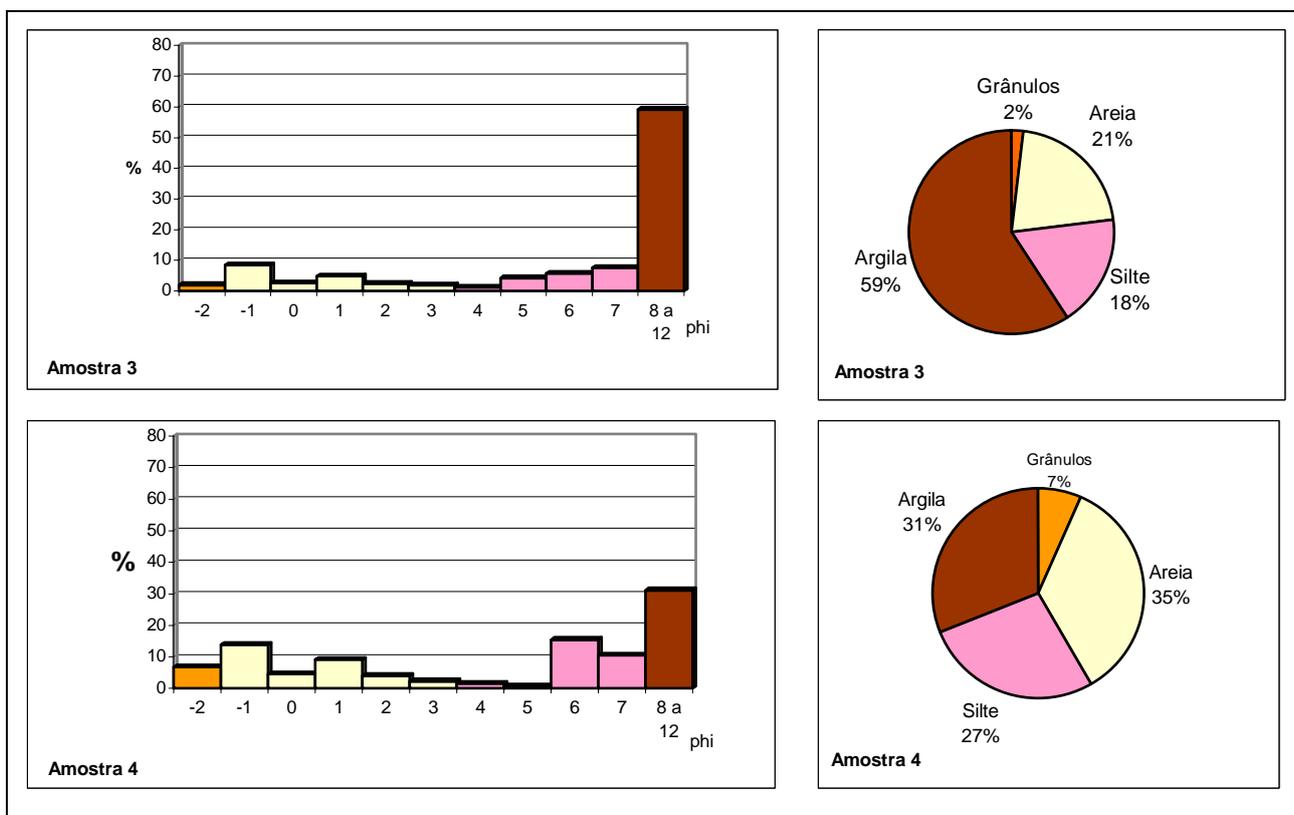
Figura 34: Histograma e diagrama circular da distribuição granulométrica das Amostras 3 e 4

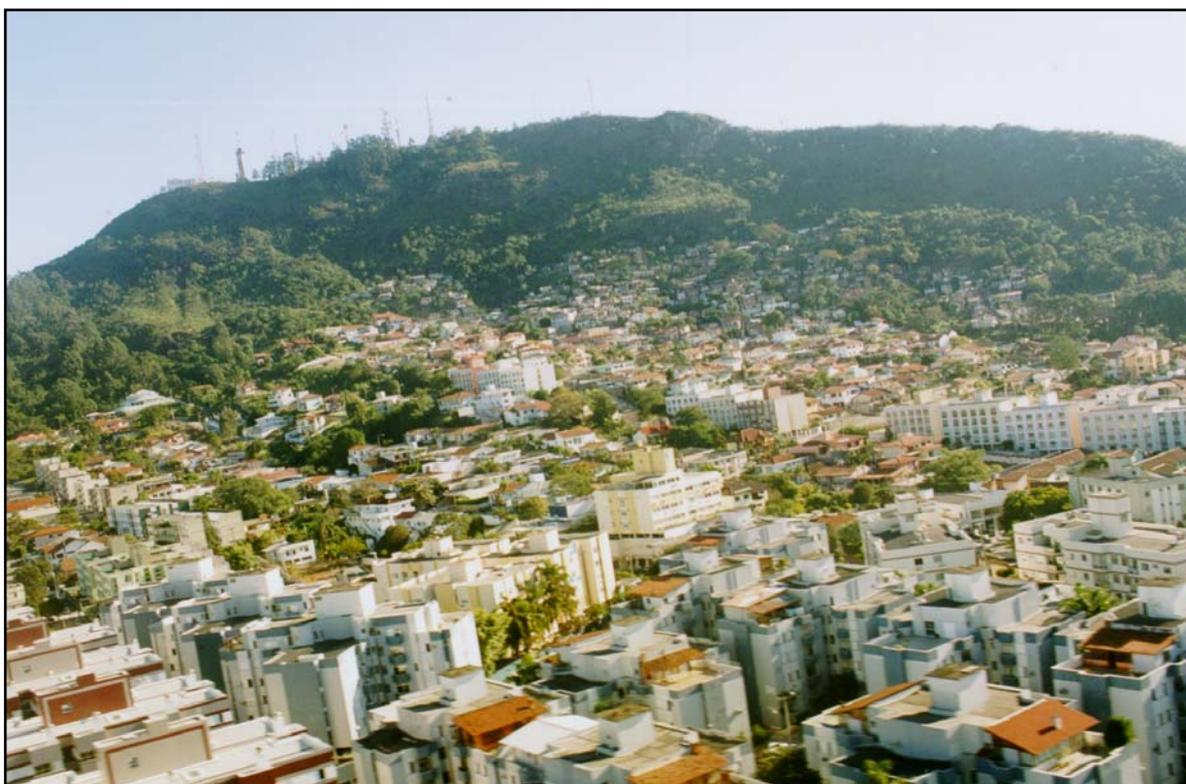
Figura 35: Em primeiro plano, a intensa ocupação feita por prédios residenciais; ao fundo, verifica-se o assentamento precário Morro da Penitenciária (Foto: Saito, 2004)

A bacia hidrográfica da Trindade (Figura 35) está situada no leste do MCF e tem seu interflúvio principal configurado por cristas aguçadas e vertentes escarpadas, com declividades superiores a 40%, nas quais aflora o granito pouco fraturado. Nas cotas inferiores a 50m, a cobertura espessa se desenvolve nas áreas de dissecação em outeiro, formando encostas convexas. A Figura 36 mostra o contato do afloramento rochoso do granito muito fraturado com a cobertura sedimentar rasa.

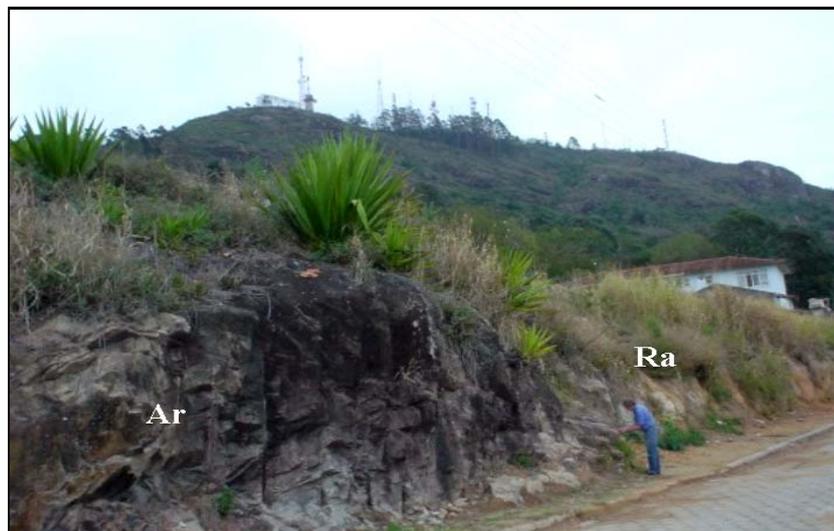
Figura 36: No primeiro plano, contato do afloramento rochoso (Ar) extremamente fraturado e da alterita rasa (Ra). Ao fundo, o Morro da Cruz (Foto: Saito, 2003).

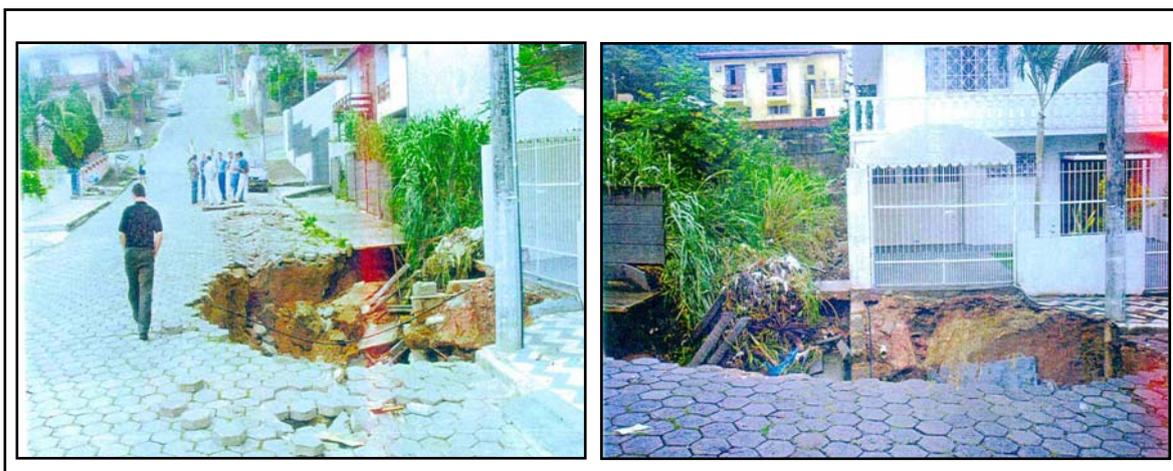
Figura 37: rua Louis Pasteur, após o episódio pluvial intenso de 3 de fevereiro de 2001 (Foto: Arquivo DEDC-SC, 2001).

No bairro residencial Trindade, cujo desenvolvimento esteve atrelado ao próprio crescimento da Universidade Federal de Santa Catarina, implantada em 1960, não há registros de acidentes pois as edificações se assentam em baixas declividades, embora ao percorrer a área constata-se outro tipo de problema: a ocupação nos canais de drenagem. De acordo com o relato de moradores, em episódios pluviais intensos, como o ocorrido em 1995, algumas casas foram invadidas pela água. Em fevereiro de 2001, na rua Louis Pasteur, como pode ser observado na Figura 37, a forte chuva também provocou estragos.

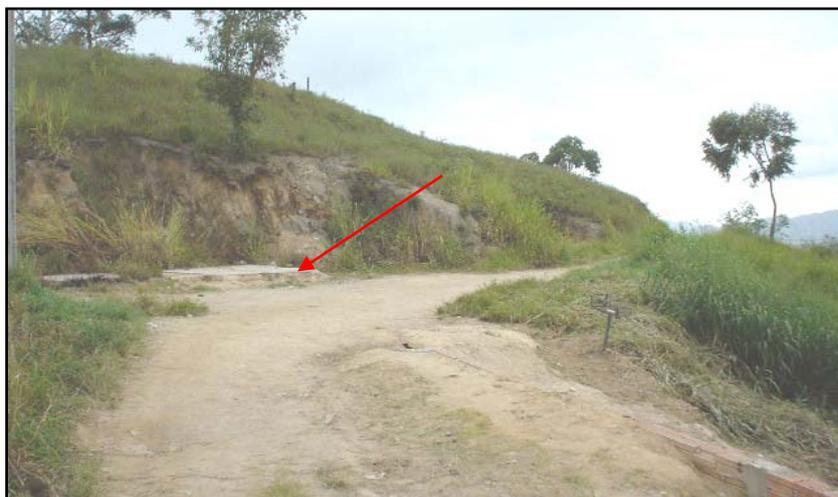
Figura 38: Vista parcial da vertente no Alto da Caieira, destacando o local da coleta da amostra 5 (Foto: Saito, 2004)

A amostra 05 foi coletada no Alto da Caieira, Figura 38, local próximo ao campo de futebol existente nesse assentamento precário. A área foi escolhida como exemplo do granito muito fraturado, com predomínio de fraturamentos no sentido norte-sul, situado na alta vertente. O plano de fraturamento, no sentido da inclinação da vertente, potencializa a suscetibilidade a escorregamentos.
