**ESTUDO ANALÍTICO DA SUSCETIBILIDADE A  
ESCORREGAMENTOS E QUEDAS DE BLOCOS NO  
MACIÇO CENTRAL DE FLORIANÓPOLIS-SC**

Dissertação apresentada ao Curso de Pós-Graduação em Geografia da Universidade Federal de Santa Catarina, como parte dos requisitos para obtenção do título de Mestre em Geografia. Área de concentração: Utilização e conservação dos recursos naturais

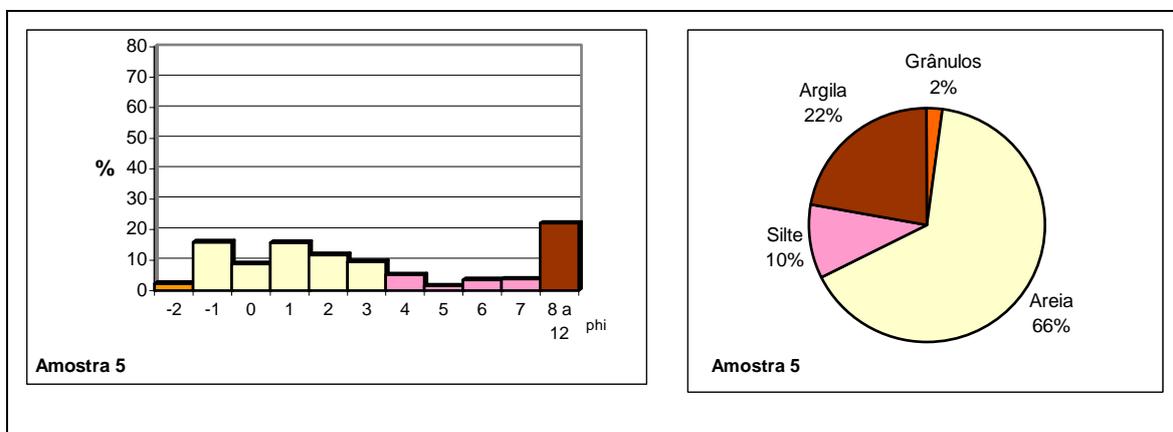
Figura 39: Histograma e diagrama circular da distribuição granulométrica da Amostra 5

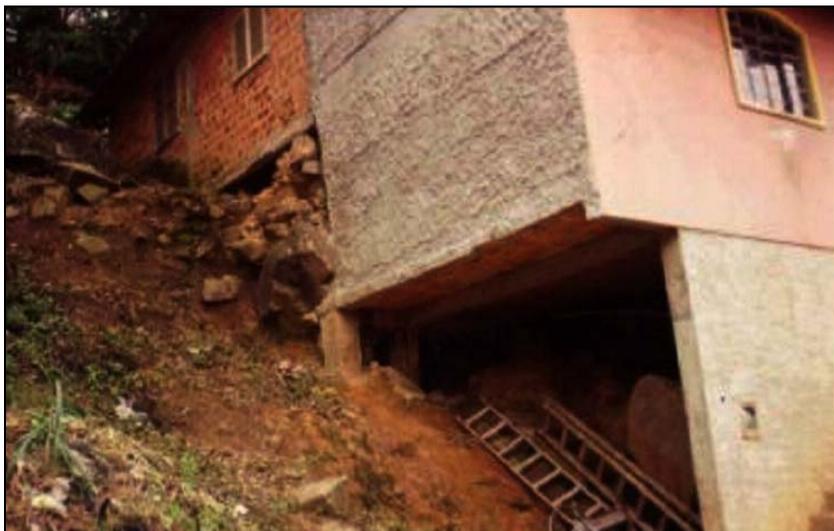
Figura 40: Casa localizada no Alto da Caieira construída no eixo da drenagem (Foto: Saito, 2003).

Pode-se considerar o referido assentamento como uma das áreas emergenciais para obras de contenção, porque são realizados cortes nas encostas, não respeitando as características do terreno, como a declividade ou o material de alteração. Outra realidade comum na área é a localização de algumas habitações nas margens dos canais de drenagem (Figura 40), podendo-se verificar ao mesmo tempo alguns pontos de ravinamento nas cabeceiras.

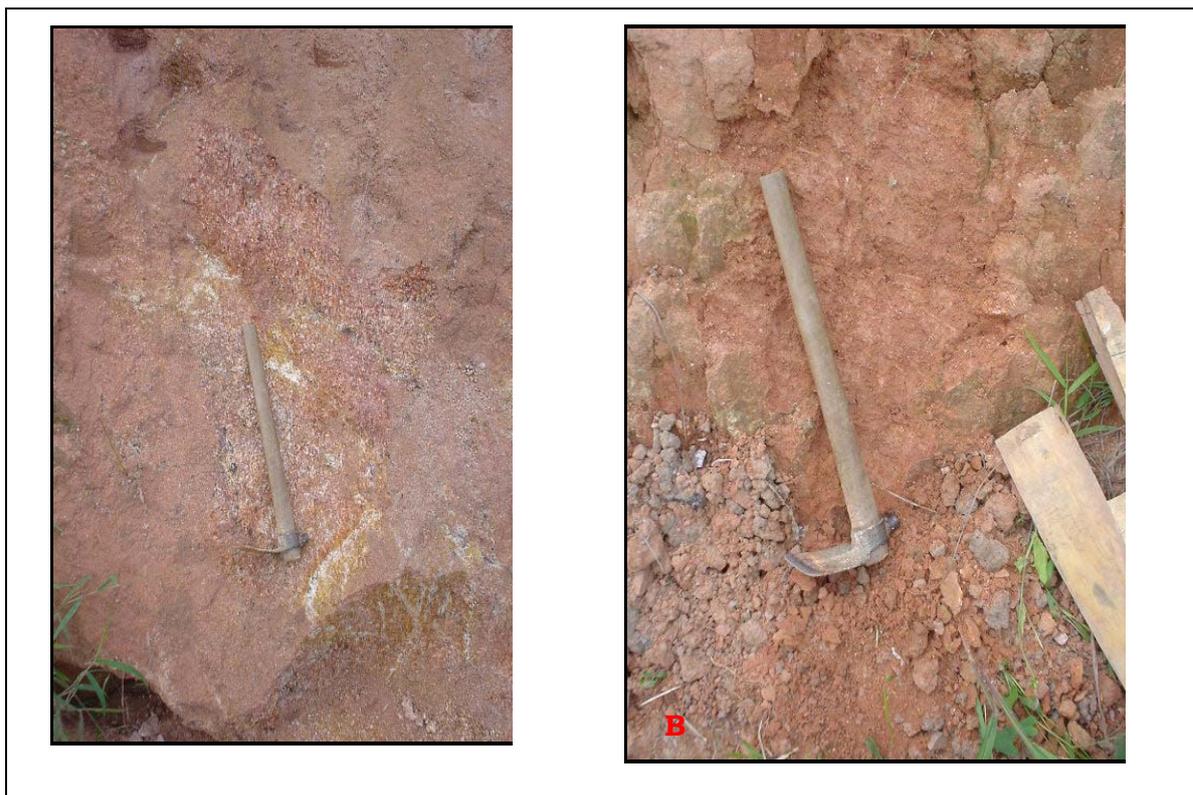
Figura 41: Locais de coleta das amostras 6 (A) e 7 (B) no Alto da Caieira (Foto: Saito, 2004).

As amostras 6 e 7 foram coletadas na baixa vertente, no assentamento precário Alto da Caieira, e representam exemplos do granito grosso de estrutura conservada (Figura 41). A profundidade aproximada de ambas é de 4m e sobre os dois perfis desenvolvia-se vegetação rasteira.

De acordo com a análise granulométrica da amostra 06, verifica-se o predomínio de areia, especificamente das frações  $-1$  e  $1\phi$ . Secundariamente, segue o silte (31%), a argila (14%) e os grânulos que perfazem um total de 3% (Figura 41). Em relação aos parâmetros estatísticos, classifica-se a amostra como muito pobremente selecionada, curva mesocúrtica e de assimetria positiva.

A amostra 7, por sua vez, se apresenta mais argilosa (43%). A areia totaliza 35%, o silte, 22%, e os grânulos são inexistentes. Quanto aos parâmetros estatísticos, a amostra se enquadra como extremamente mal selecionada, curva muito platicúrtica e aproximadamente simétrica.

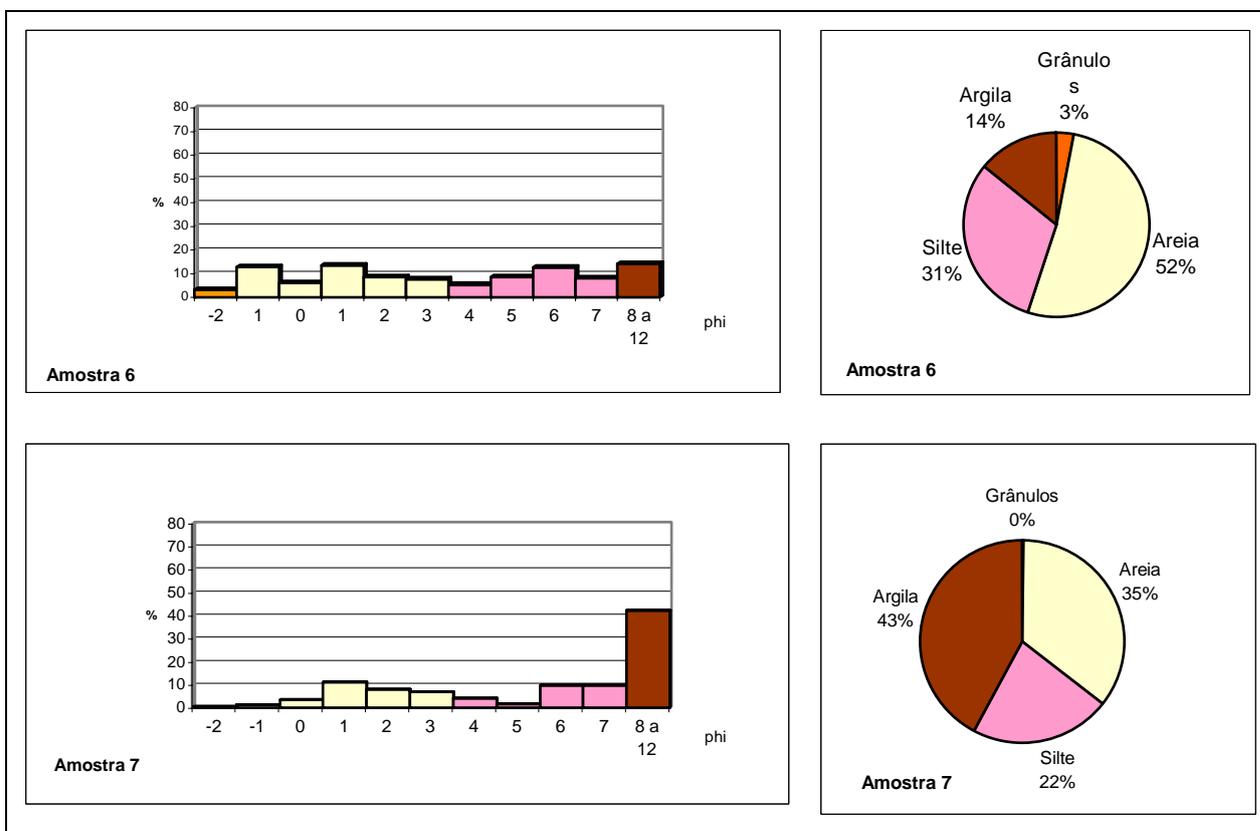
Figura 42: Histograma e diagrama circular da distribuição granulométrica das amostras 6 e 7

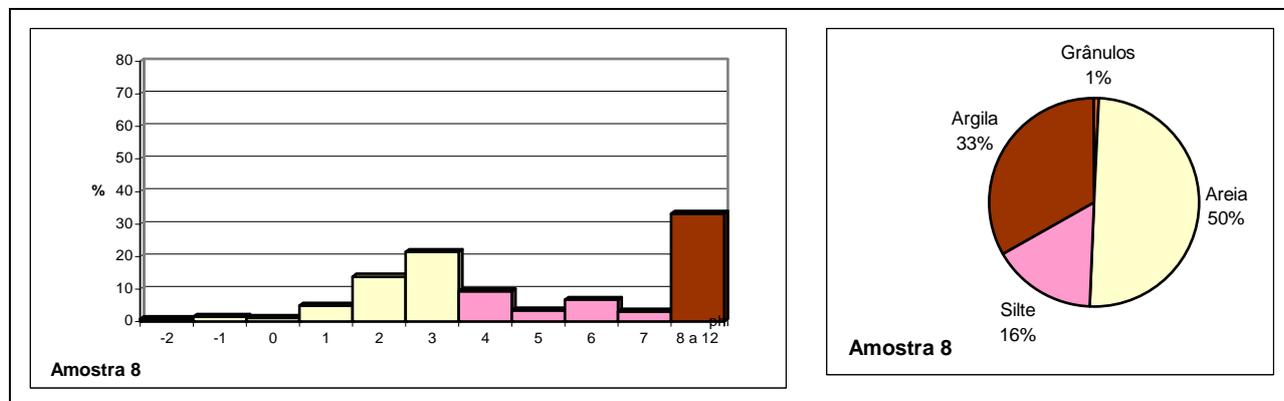
Figura 43: Histograma e diagrama circular da distribuição granulométrica da Amostra 8

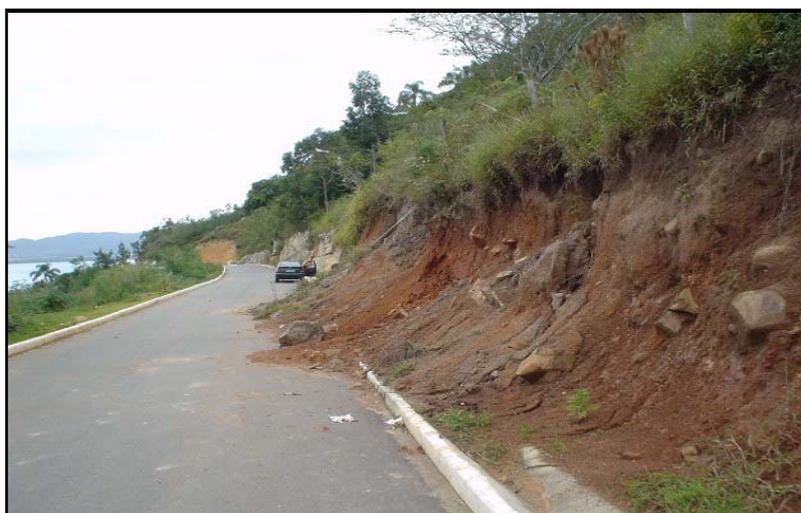
Figura 44: Visão do perfil onde foi coletada a amostra 9, no Saco dos Limões (Foto: Saito, 2004)

A amostra 9, também coletada na bacia hidrográfica do Saco dos Limões, representa um depósito com alteração do diabásio e do granito e foi coletada ao longo da via de acesso ao heliponto da Polícia Militar (Figura 44). O local está situado na média vertente e sobre o perfil desenvolve-se vegetação rasteira com arboréas esparsas.

O corte elaborado para a construção da via de acesso ao heliponto da Polícia Militar evidenciou diversos aspectos de suscetibilidade: o depósito de vertente, o qual se mostra desestabilizado, como já visto anteriormente na Figura 45; o plano dos fraturamentos no sentido de declive e o escoamento em subsuperfície verificados na Figura 53.

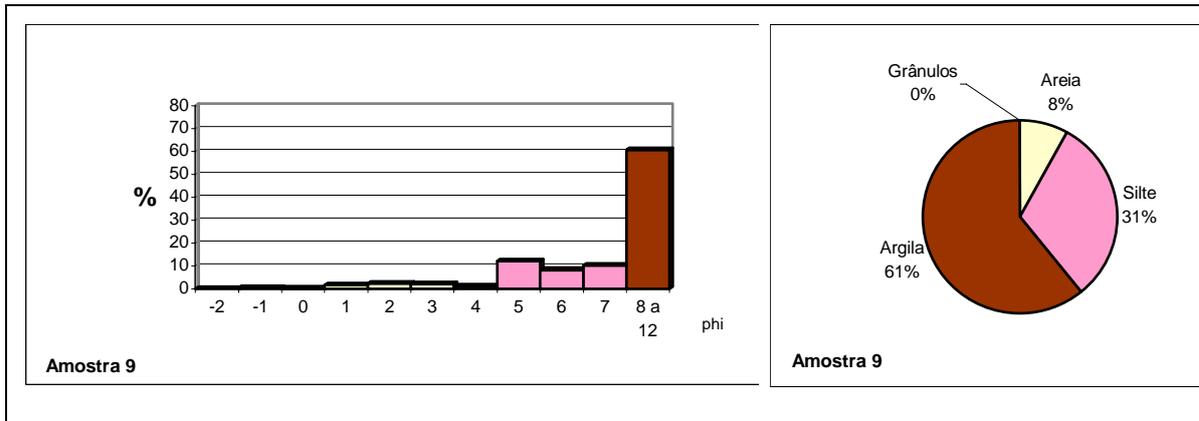
Figura 45: Histograma e diagrama circular da distribuição granulométrica da Amostra 9

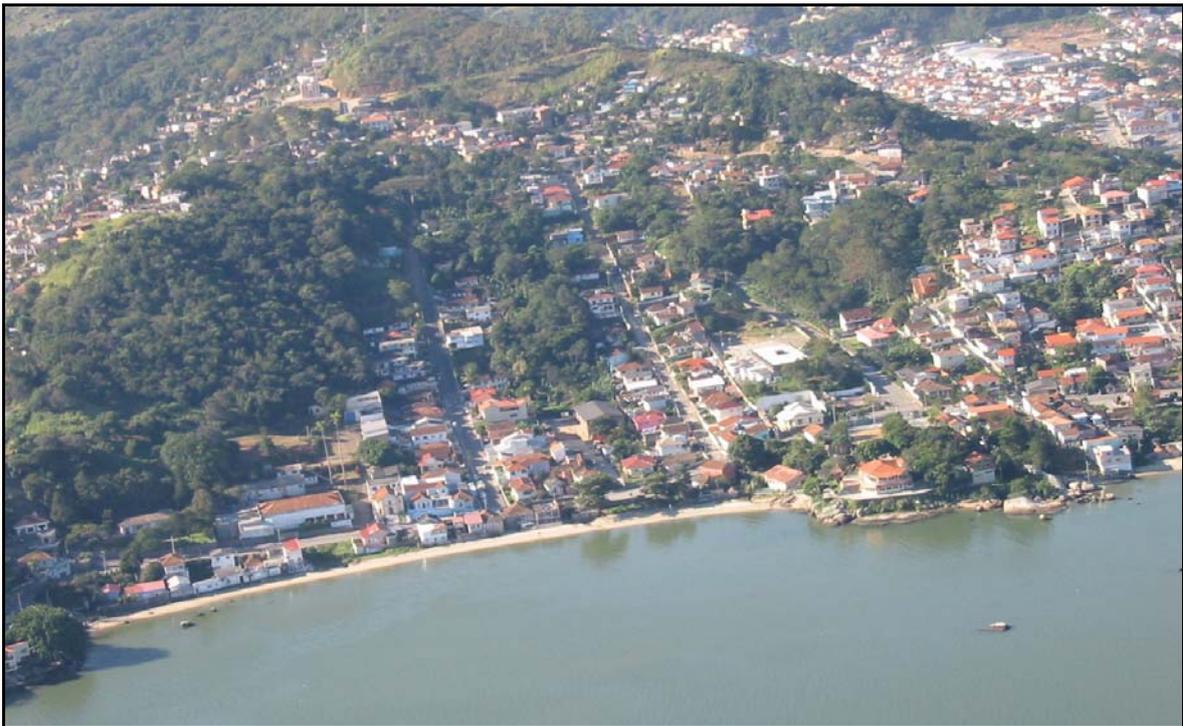
Figura 46: Vista aérea da bacia hidrográfica do José Mendes (Foto: Saito e Pellerin, 2004)

Situada no sul da área de estudo (Figura 46), em modelado de dissecção em montanha, essa bacia tem sua drenagem desaguando diretamente na Baía Sul e os interflúvios formados em cristas de granito cinza e rosa. A cobertura espessa predomina por toda a bacia, salvo nos divisores de água constituídos de

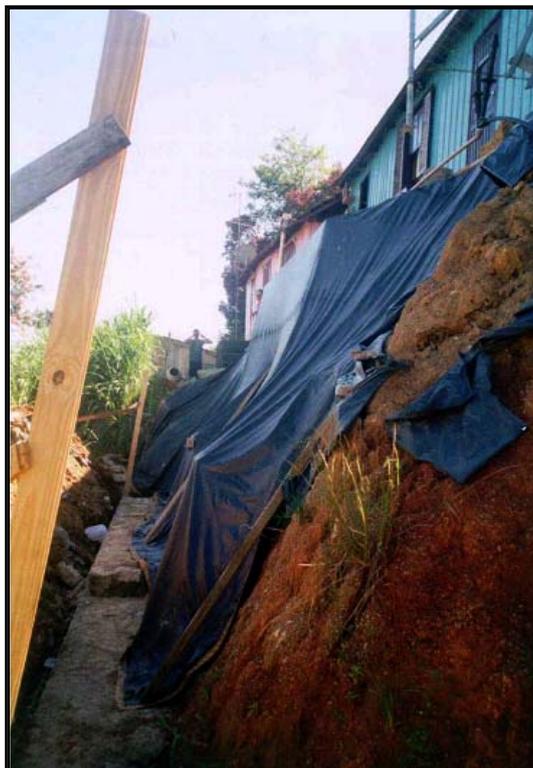
Figura 47: Morro da Mariquinha - obra de recuperação feita pelo proprietário em decorrência de um deslizamento do corte elaborado para a construção da casa (Foto: Pellerin, 2002).

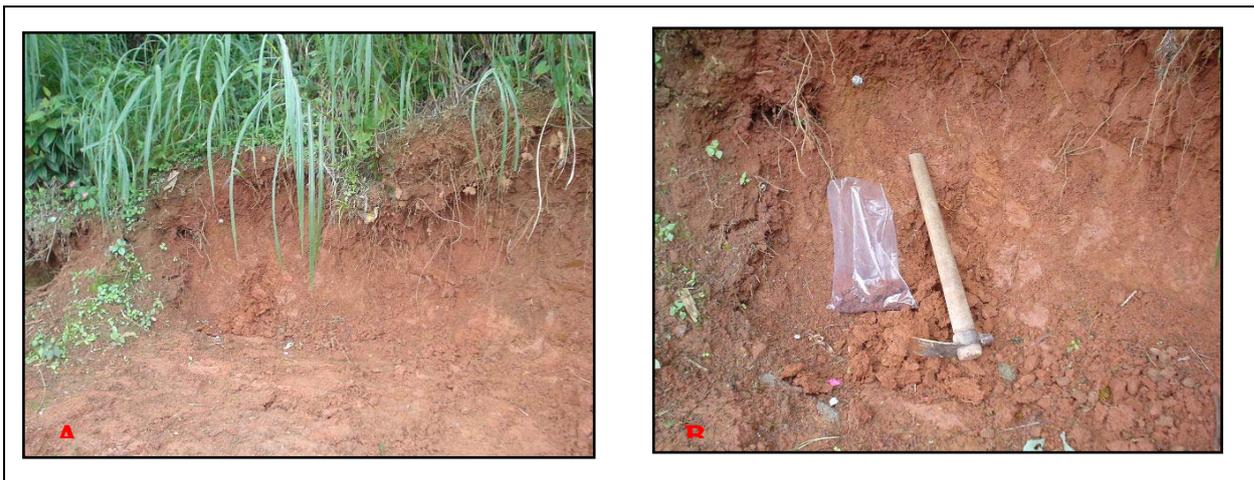
Figura 48: visão do perfil de alteração do diabásio (A) e local de coleta (B), no Mont Serrat (Foto: Saito, 2004)

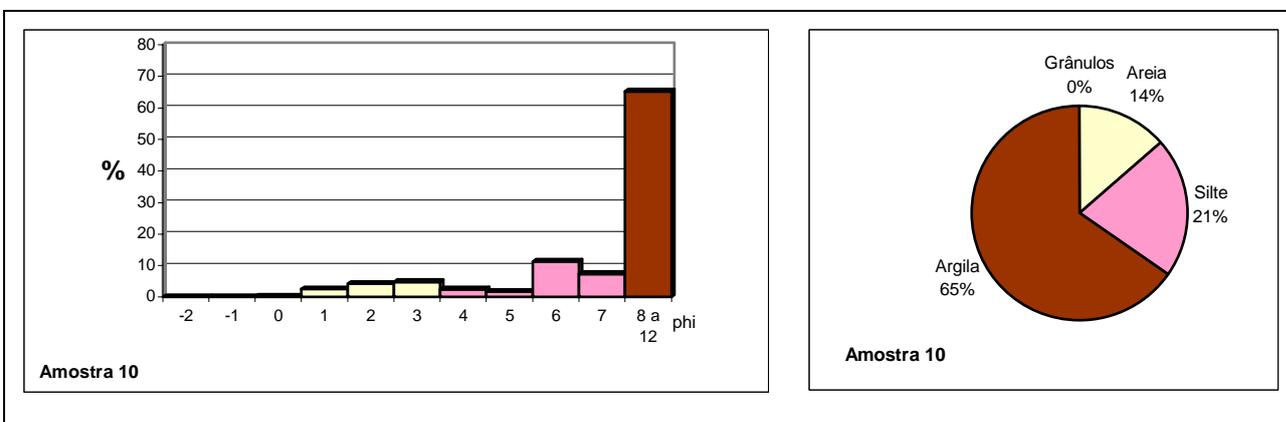
Figura 49: Histograma e diagrama circular da distribuição granulométrica da amostra 10

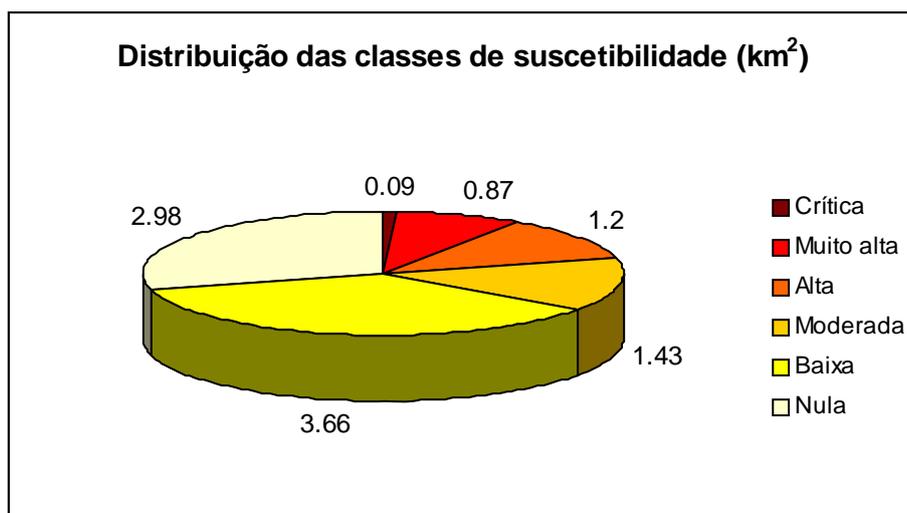
Figura 50: classes de suscetibilidade a escorregamentos distribuídas por área total.

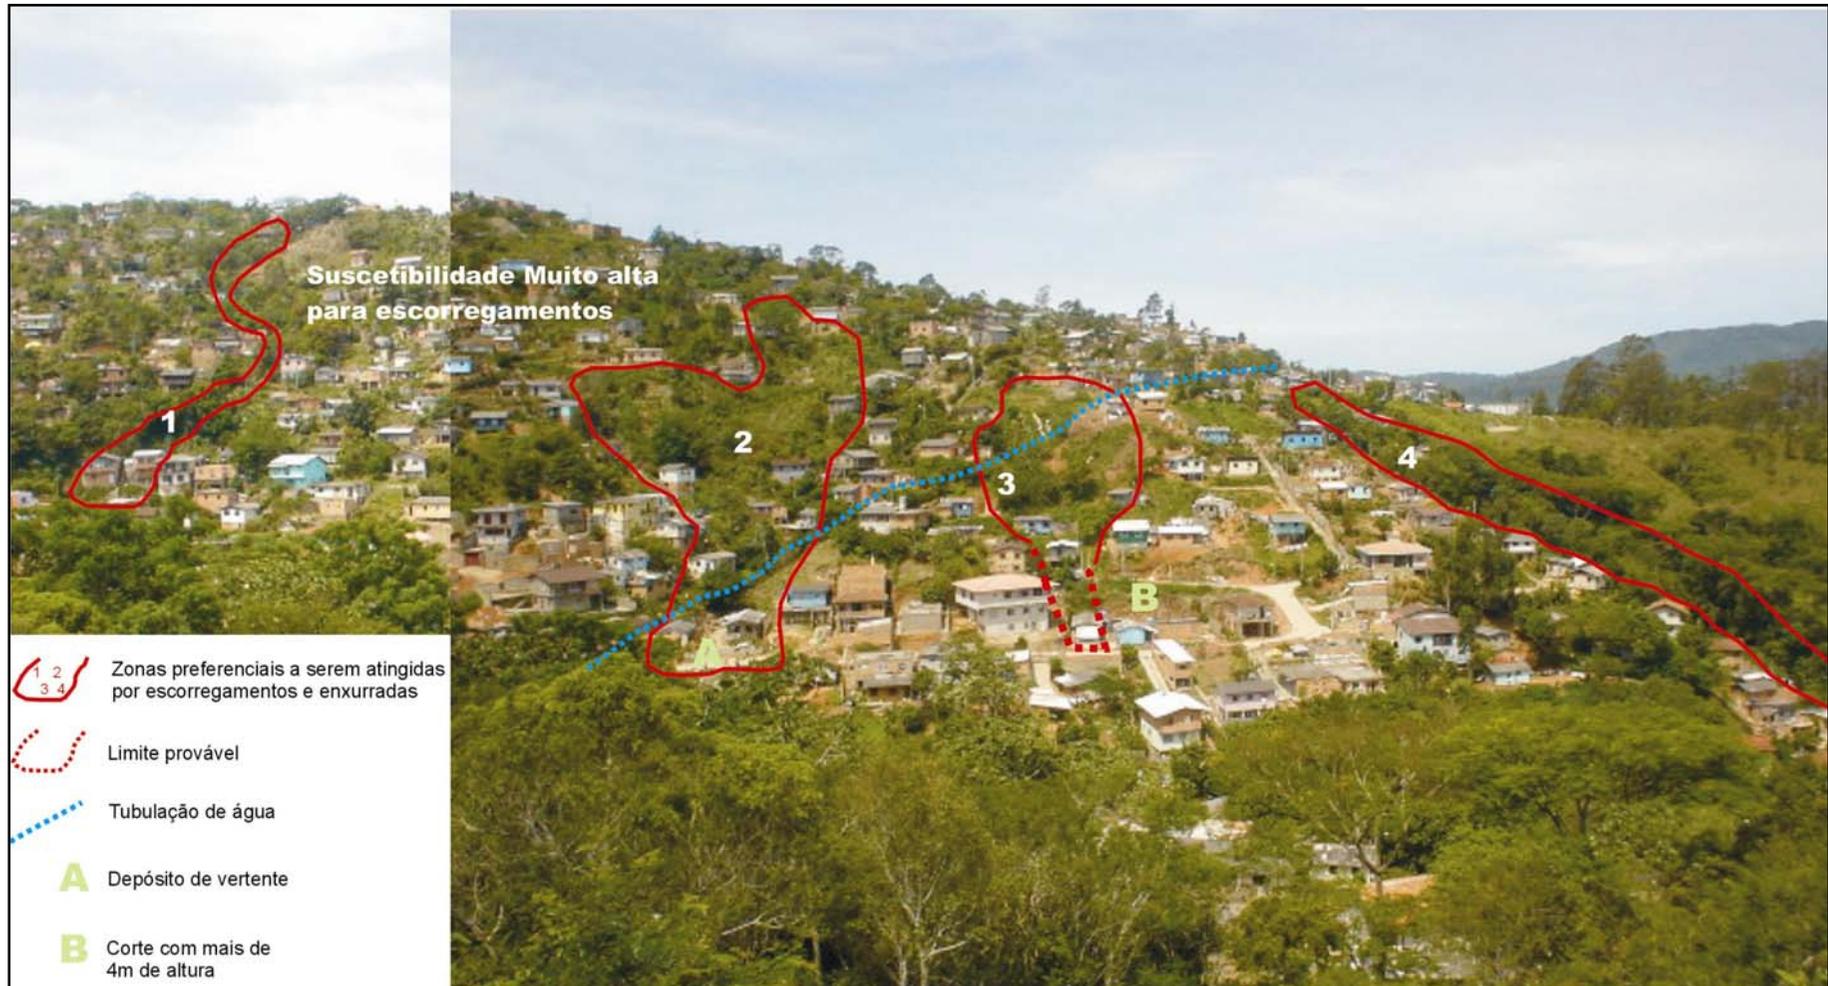
Figura 51: Setorização das áreas mais suscetíveis a escorregamentos no Alto da Caieira (Foto: Saito, nov/04)

Os setores 2 e 3 apresentam fatores que maximizam a vulnerabilidade a escorregamentos, como a rede de tubulação de água da CASAN- Companhia de Saneamento. Os possíveis vazamentos dessas tubulações podem induzir a movimentos de massa. Outro fator a ser citado, é a presença de cortes na base do talude, que não respeitam os parâmetros técnicos de estabilidade, representados na Figura 51, com a letra “B”. Ainda são encontradas bananeiras ao longo dos canais, espécie sabidamente conhecida por suas características potencializadoras de escorregamentos.

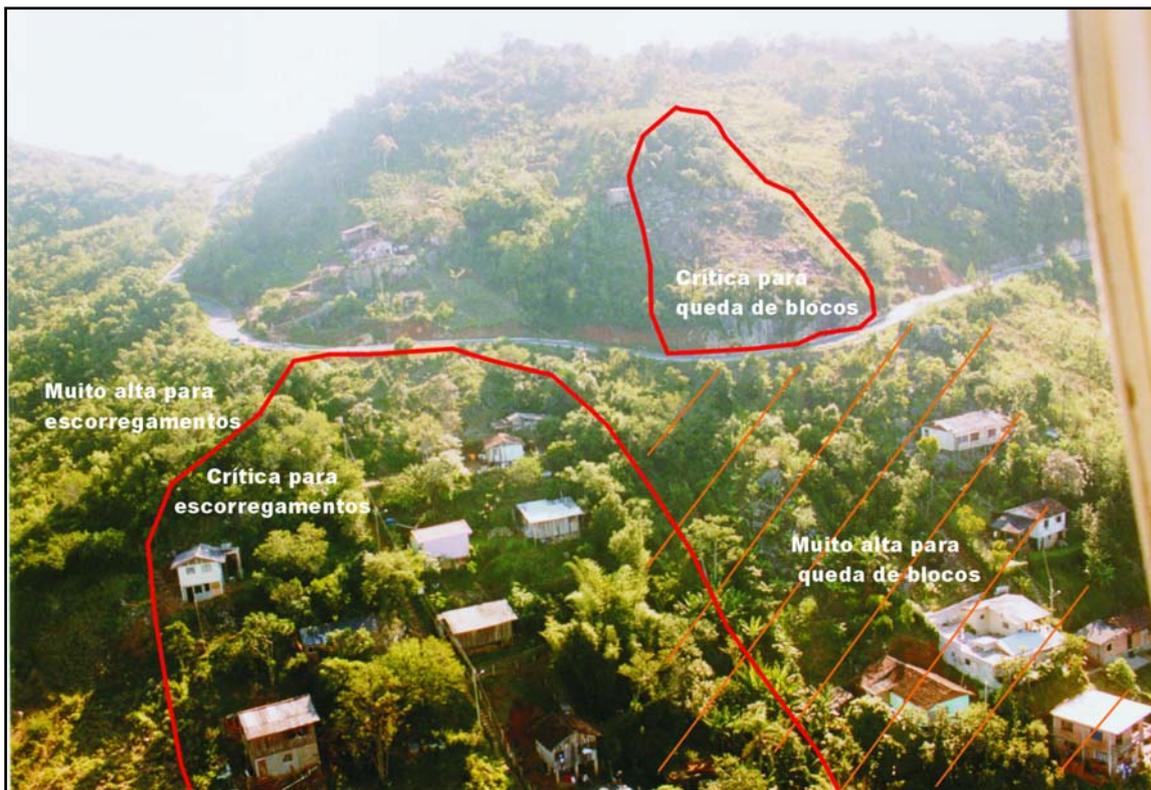
Figura 52: Setorização no Alto da Caieira para a suscetibilidade a escorregamentos e quedas de blocos ( Foto: Pellerin, 2004)

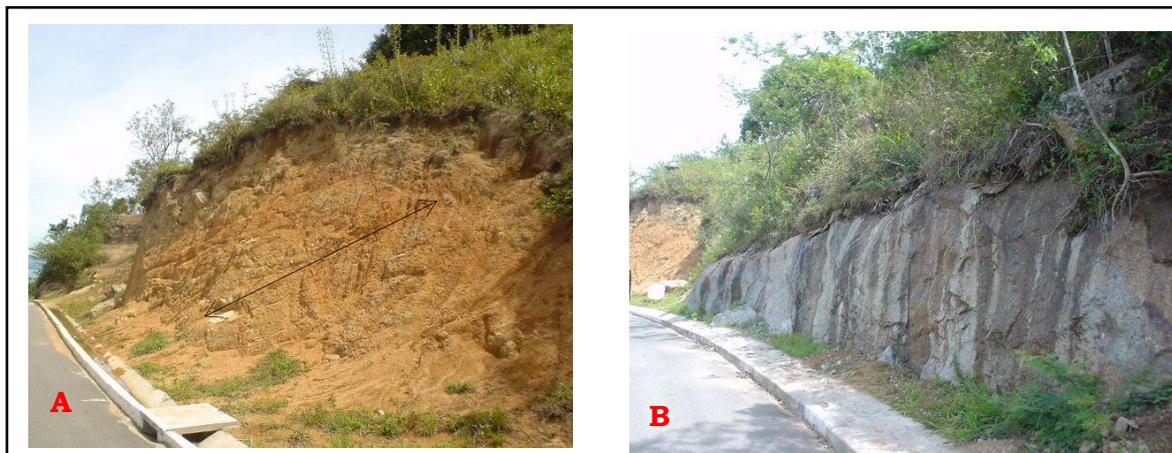
Figura 53: a primeira foto (A) demonstra os planos de fraturas no sentido de declive e na segunda foto (B) verifica-se o escoamento da água em subsuperfície (Foto: Saito, 2004)

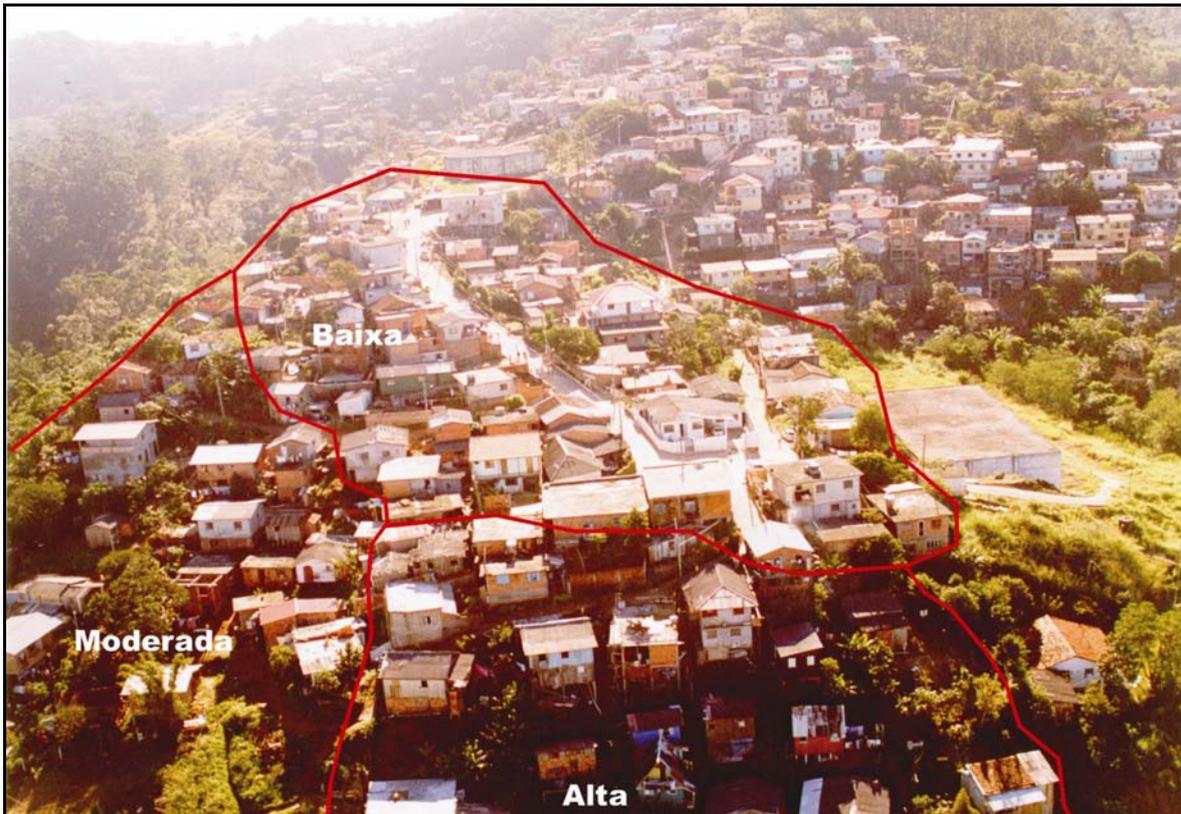
Figura 54: Setorização das áreas suscetíveis a escorregamentos no assentamento Serrinha-UFSC (Foto: Saito, 2004)

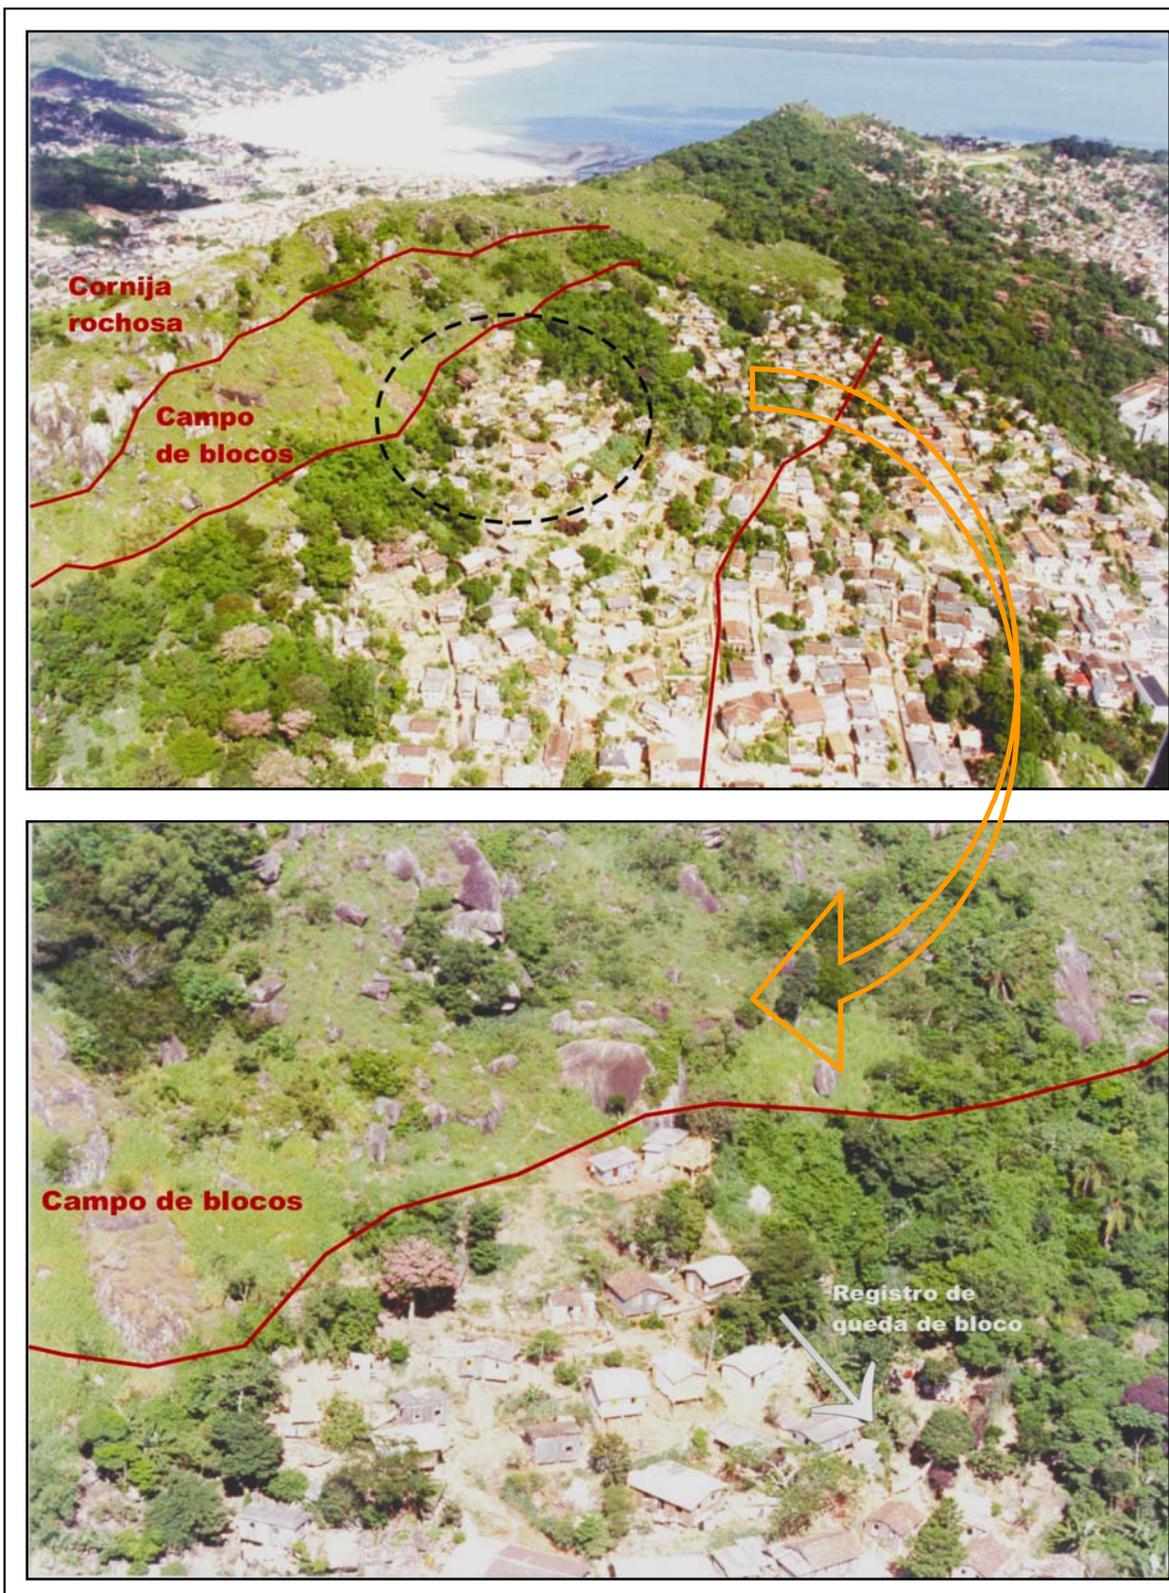
Figura 55: Setorização de parte da encosta do Morro da Mariquinha (Foto: arquivo DEDC-SC, 1995)
