**UNIVERSIDADE FEDERAL DE SANTA CATARINA
PROGRAMA DE PÓS-GRADUAÇÃO EM ENGENHARIA CIVIL**

**ANÁLISE DA DURABILIDADE DOS COMPONENTES DAS
FACHADAS DE EDIFÍCIOS, SOB A ÓTICA DO PROJETO
ARQUITETÔNICO**

Dissertação apresentada ao Programa de Pós-Graduação da Universidade Federal de Santa Catarina, como requisito parcial para obtenção do título de Mestre Profissional em Desempenho de Sistemas Construtivos.

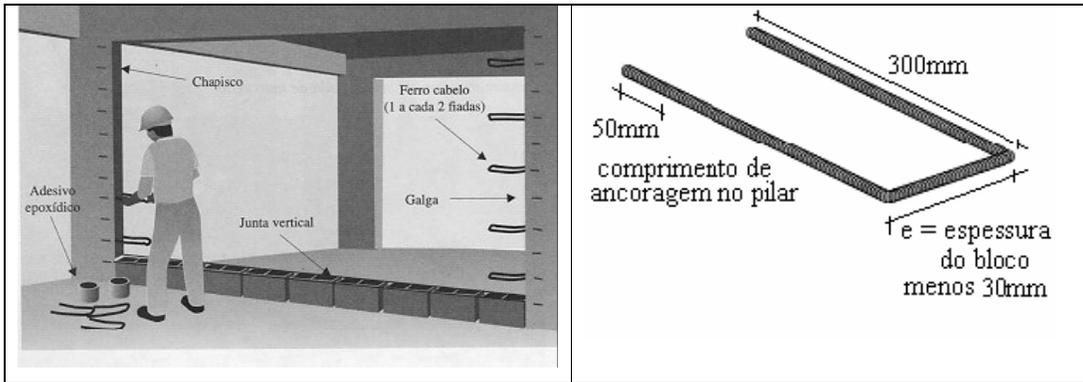
- Por meio de “Ferros cabelos – aço CA-50 diâmetro 5 mm chumbado no pilar a cada duas fiadas, conforme figura 6.

FIGURA 6 – Procedimento da ancoragem da alvenaria no pilar.
(Medeiros e Franco, 1999).

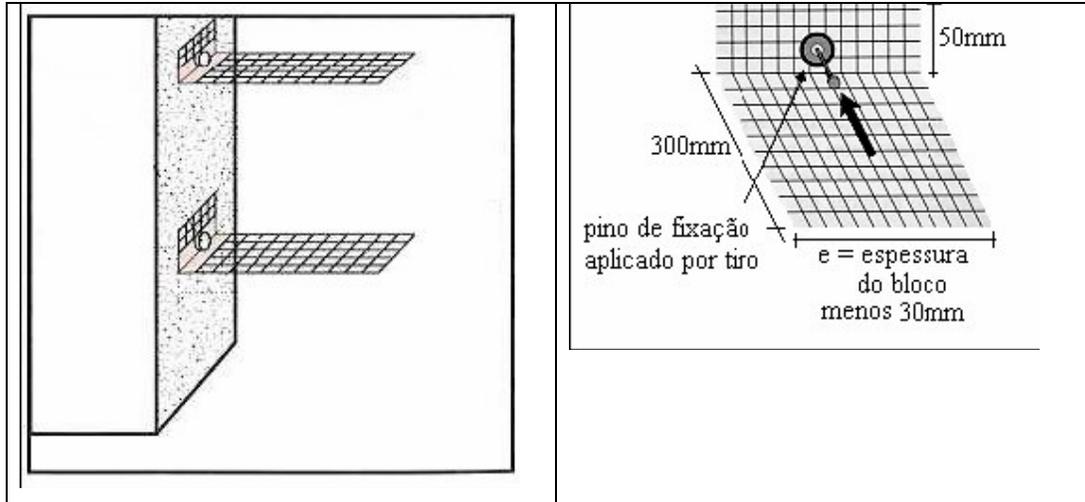
FIGURA 7 – Tela de ancoragem das alvenarias ao pilar.
(Medeiros e Franco, 1999)

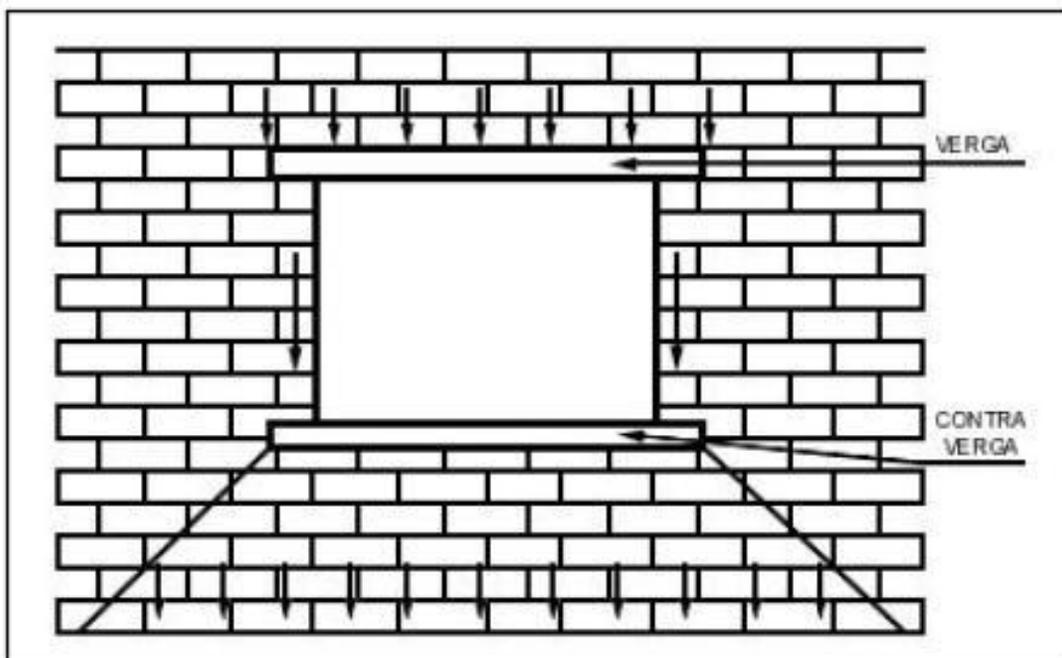
O posicionamento da execução das vergas e contra vergas com a interface dos tijolos é observada na figura 9, onde há também a necessidade destas peças serem dimensionadas em função da altura do tijolo, uma vez devem formar um conjunto de alvenaria coeso e sem falhas.

FIGURA 9 - Posição da verga, contra verga e linha de fissura da alvenaria abaixo da janela.

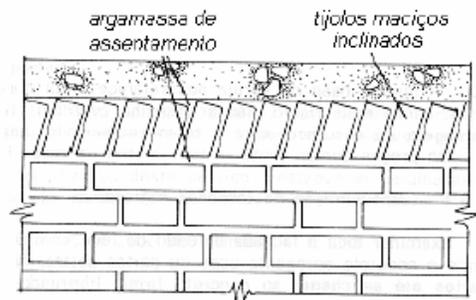
- A ligação rígida – a alvenaria participa da estrutura, cunhas de concreto e argamassa com expansor e encunhamento com tijolos maciços que segundo Thomaz (1985) este material possui pequeno módulo de deformação e sua execução necessita de espaço com 15 cm livre conforme mostra a figura 10, enquanto que para o preenchimento com argamassa expansiva é necessário 2 a 3 cm entre a alvenaria e a estrutura.

FIGURA 10 – Posição do encunhamento.
(Ripper, 1984).

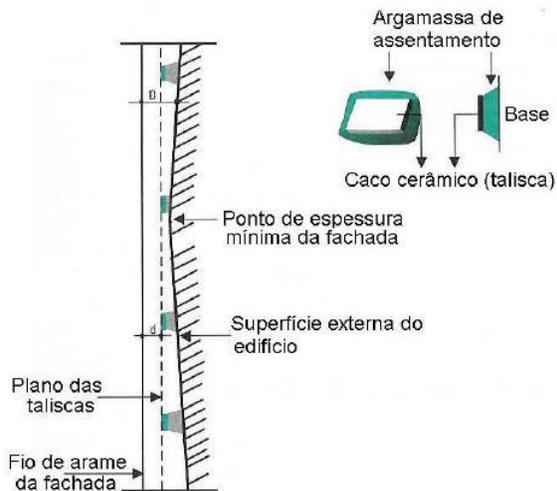
- O taliscamento deve ser executado com peças de azulejo com a mesma argamassa de assentamento com espaçamento entre si de 1,5m a 1,8m em ambas as direções, em função da régua de alumínio e da altura do trecho sobre o balancim, quando há vãos de aberturas e ou quinas devem ser fixadas de 10 cm a 15 cm de distância destes.

FIGURA 12 – Taliscamento da fachada.
(Baía e Sabbatini, 2000)

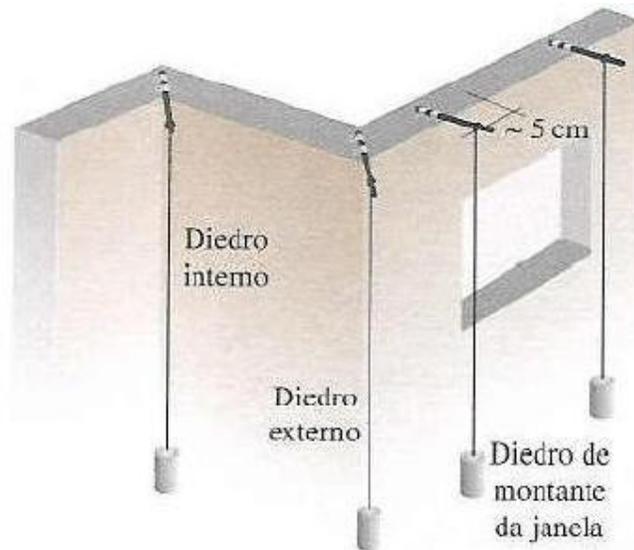
- Os arames de diedro devem ser posicionados nos eixos das quinas, assim como no alinhamento das janelas e saliências da fachada conforme demonstrado na figura 13.

FIGURA 13 – Posição dos fios de prumo na fachada
(Maciel, 1997)

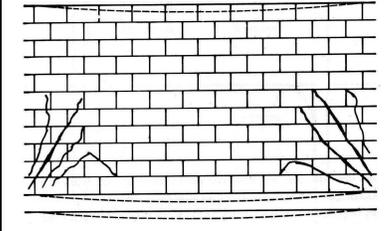
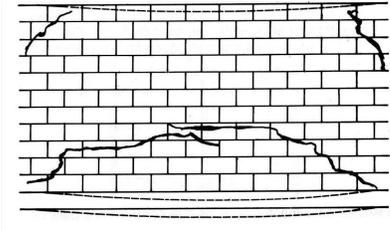
- a. Fissuras ocasionadas por excessiva deformidade das vigas e lajes com diferentes configurações em função da magnitude das flechas desenvolvidas.

| FIGURA 21 – Parede solicitada por cisalhamento. (Thomaz, 1995) | FIGURA 22 – Flecha maior que a flecha do componente superior. (Thomaz, 1995) | FIGURA 23 – Flecha do suporte menor que a flecha do componente superior. (Thomaz, 1995) |

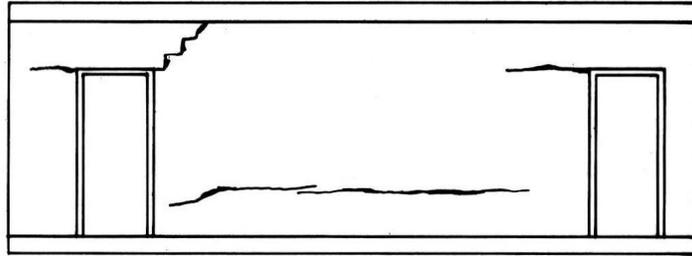
- b. Fissuras ocasionadas pela presença de aberturas devido à excessiva deformação de vigas e lajes.

FIGURA 24 – Presença de vãos na alvenaria.
(Thomaz, 1995)

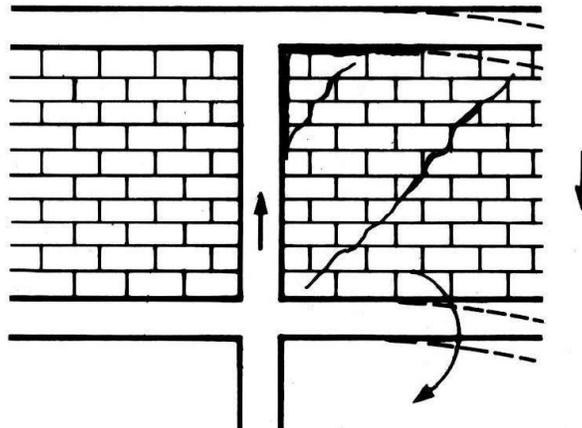
- c. Fissuras ocasionadas por destacamento entre a alvenaria e a estrutura provocadas pela flexão da viga em balanço.

FIGURA 25– Flecha excessiva da estrutura.
(Thomaz, 1995)

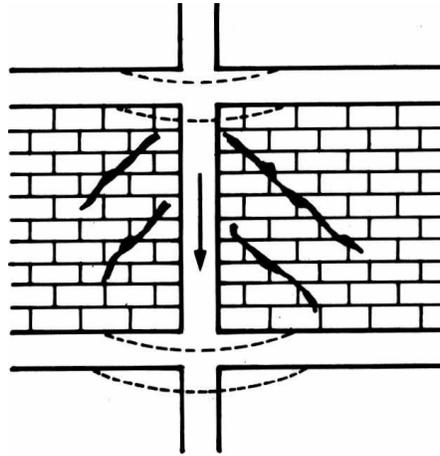
- d. Fissuras ocasionadas devido o recalque diferencial das fundações.

FIGURA 26 – Deformação da estrutura.
(Thomaz, 1995)

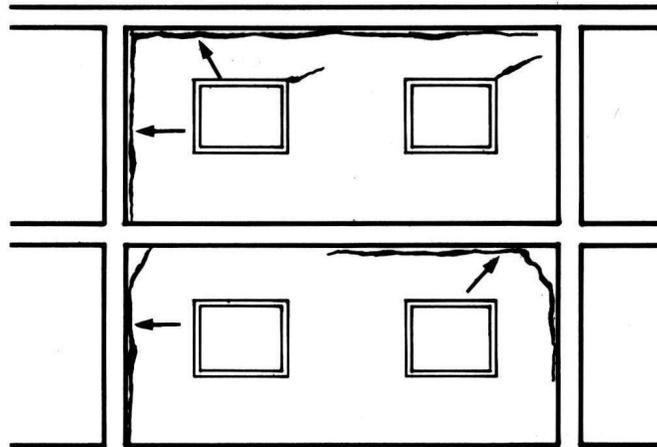
- e. Destacamento entre alvenarias de vedação e estrutura provocadas por movimentações higrotérmicas diferenciais.

FIGURA 27 - Fissura no encontro dos componentes de vedação.
(Thomaz, 1995)

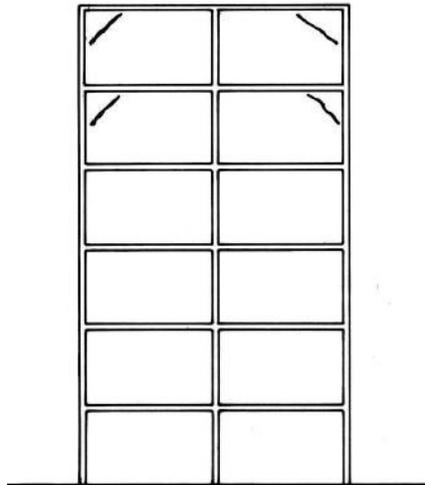
- f. Fissuras de cisalhamento provocadas pela dilatação térmica da estrutura.

FIGURA 28 – Fissura no topo do edifício.
(Thomaz, 1995)

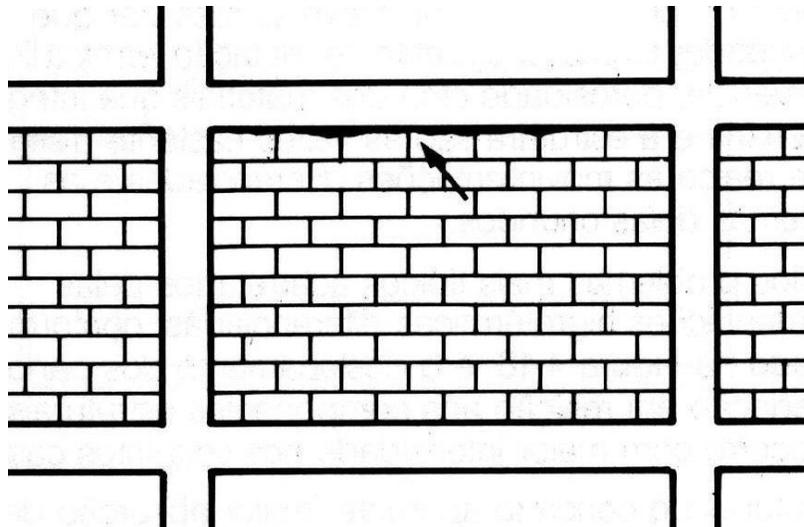
g. Destacamento provocado pela retração da alvenaria e pelo encunhamento precoce da parede.

FIGURA 29 – Abatimento plástico da alvenaria.
(Thomaz, 1995)

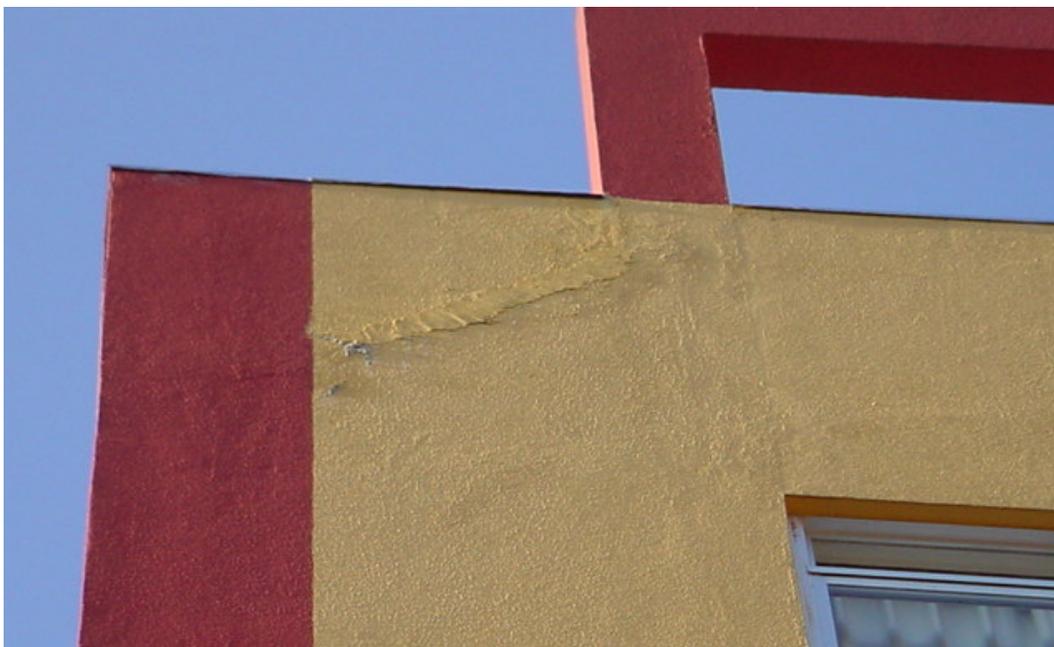
- Após três anos da conclusão da obra foi feita contratação de engenheiro civil para diagnosticar e especificar os procedimentos de correções de fissuras, trincas e rachaduras nas alvenarias e concreto armado nas extremas das platibandas, com repintura do local.
- Dois anos após a primeira intervenção, foram feitas correções nas mesmas platibandas em face do ressurgimento das patologias e refeita a pintura de todas as fachadas, cinco anos após a conclusão da obra, nas mesmas cores da pintura original, em face do desbotamento que havia.
- Três anos após o 2º conserto, foram refeitas as correções nas platibandas e repintadas, como podemos observar na fotografia 1.

FOTOGRAFIA 1 – Recuperação da patologia causada pela dilatação térmica da laje de cobertura.

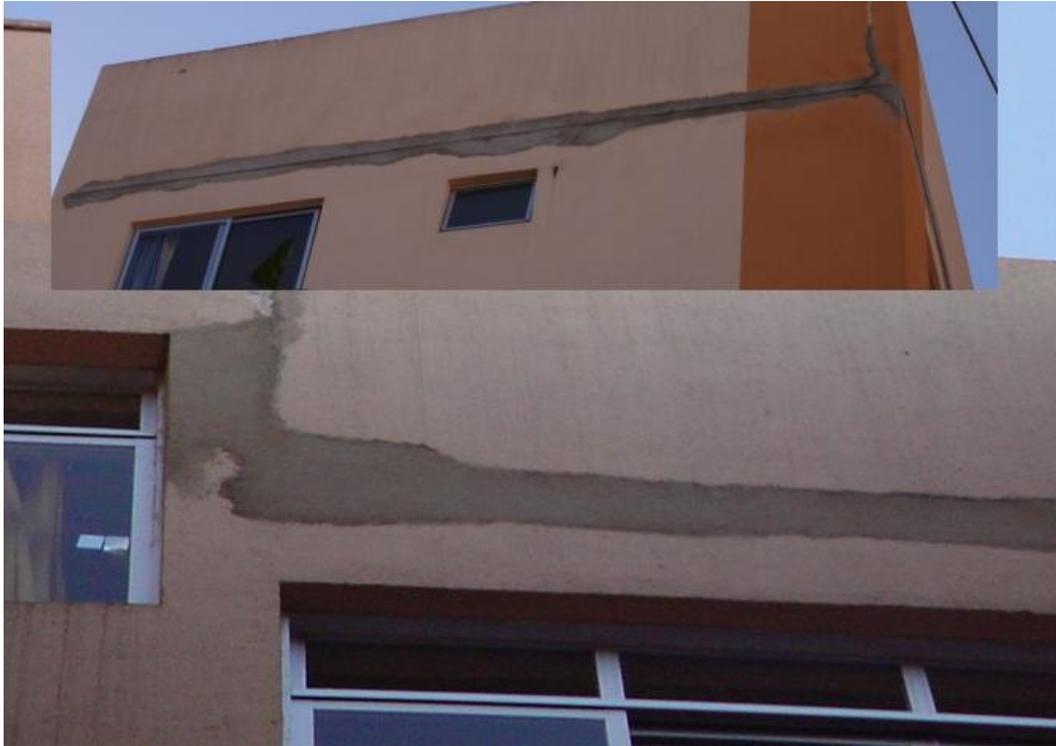
Os procedimentos corretivos foram: refazer o revestimento do emboço entre a laje e a parede conforme visto na fotografia 2 e pintura com emulsão asfáltica da laje do terraço. Este procedimento foi repetido no edifício 2, onde a laje de cobertura das lojas do pavimento térreo apresentavam as mesmas características patológicas.

FOTOGRAFIA 2 - Recuperação parcial da patologia causada pela dilatação térmica da laje de cobertura.

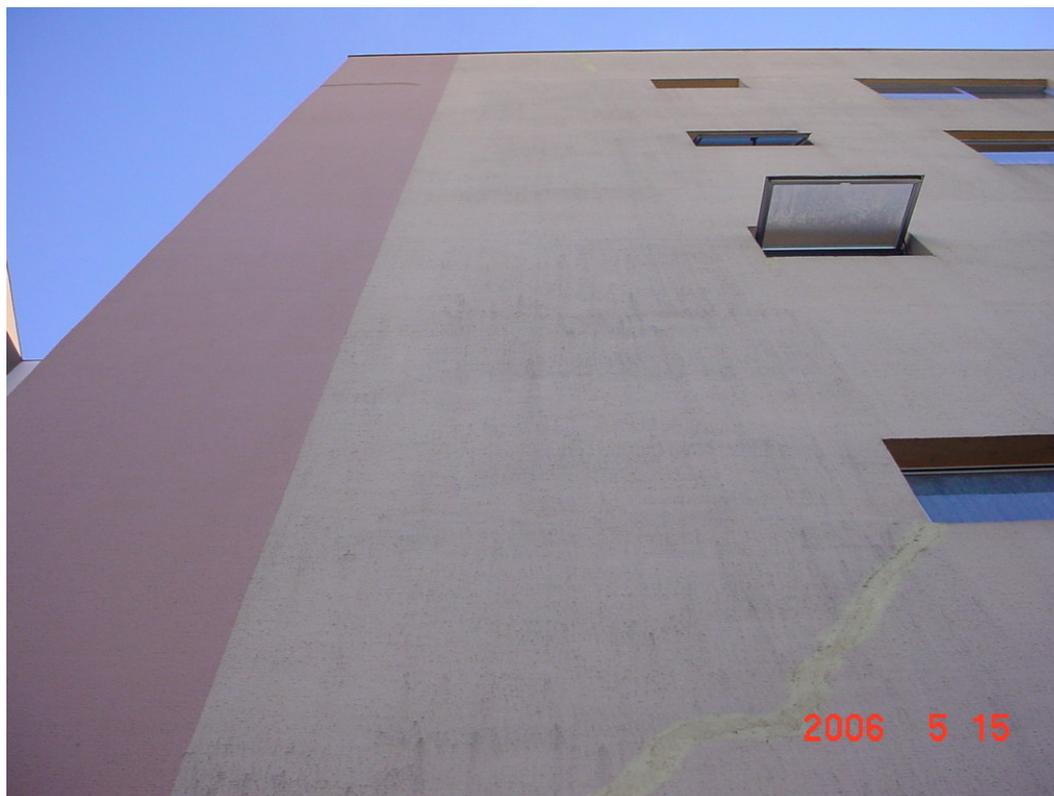
por Cincotto (1988) como fissuras mapeadas, por se apresentarem de forma variada e se distribuírem por toda a superfície.

FOTOGRAFIA 3 – Recuperação das fissuras na fachada sul do Edifício 4.

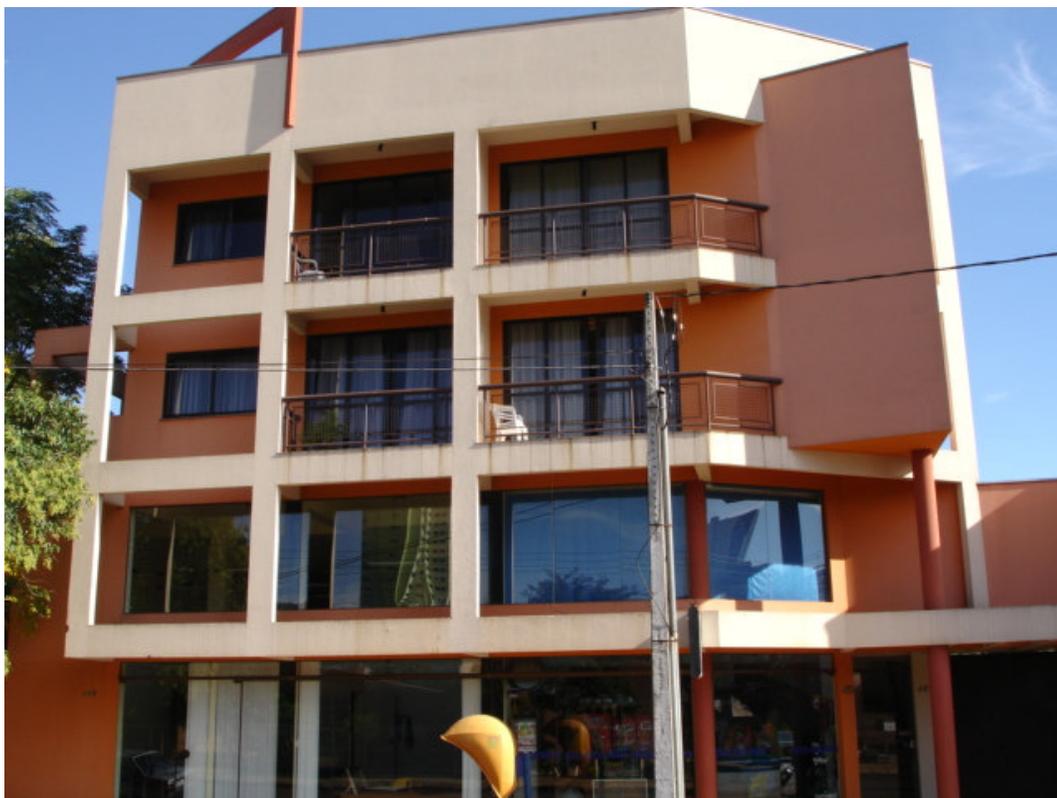
FOTOGRAFIA 4 – Sintomas patológicos da fachada sul – Edifício 6

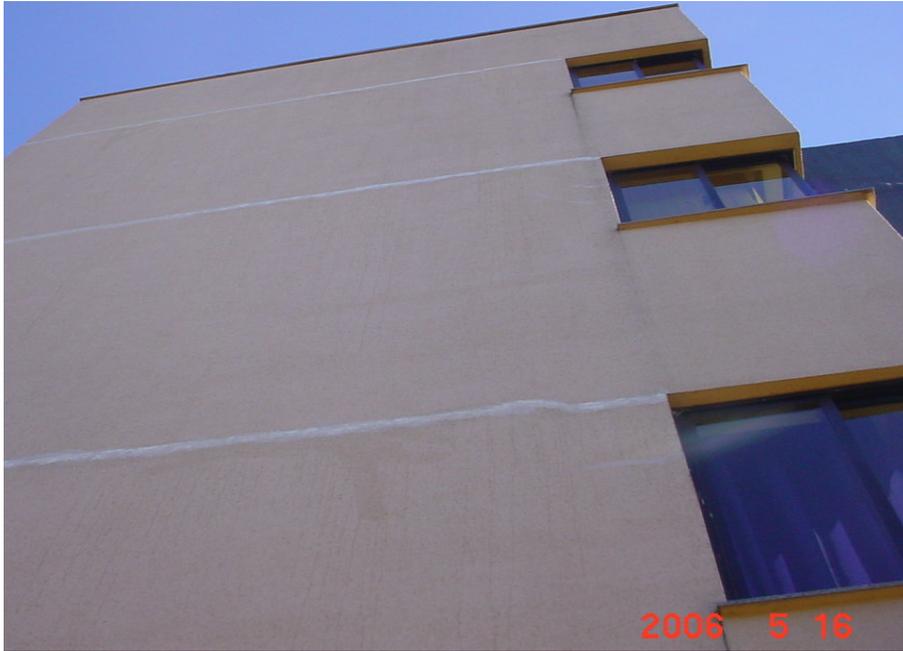
- Os problemas patológicos que sofreram intervenção até o momento foram nas vedações externas, nas interfaces entre as alvenarias e as vigas superiores na posição de encunhamento, por colocação de resina de silicone nas fissuras e trincas, conforme observado na fotografia 5, como também houve procedimentos de recuperação nas trincas existentes no encontro das alvenarias com alguns pilares, principalmente onde há vigas em balanço. Finalmente, houve recuperações das fissuras mapeadas dos revestimentos de argamassa no corpo das alvenarias, como ocorreu nos edifícios 4 e 5.

FOTOGRAFIA 5 – Fissuras e trincas na fachada sul do Edifício 7

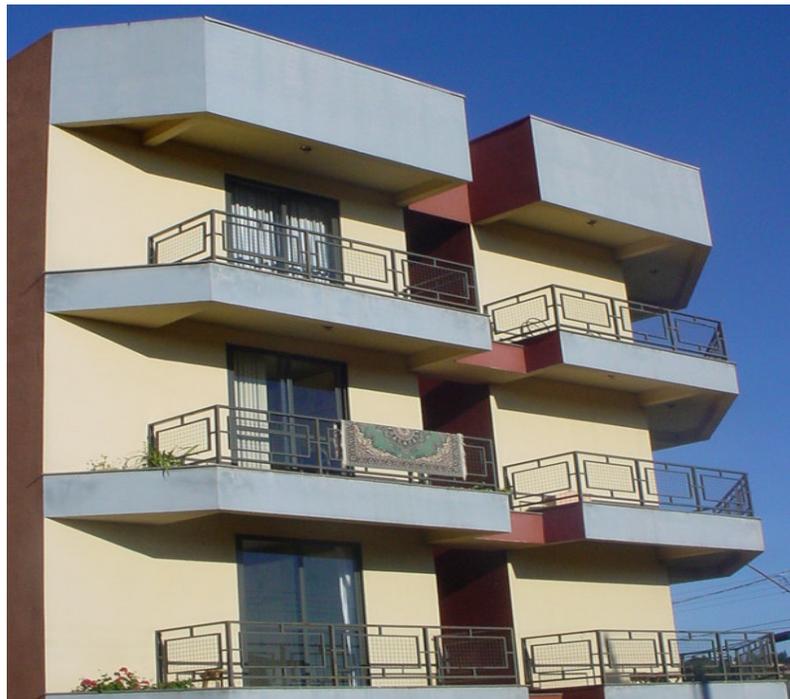
FOTOGRAFIA 6 – Fissuras e trincas na fachada sul do Edifício 7

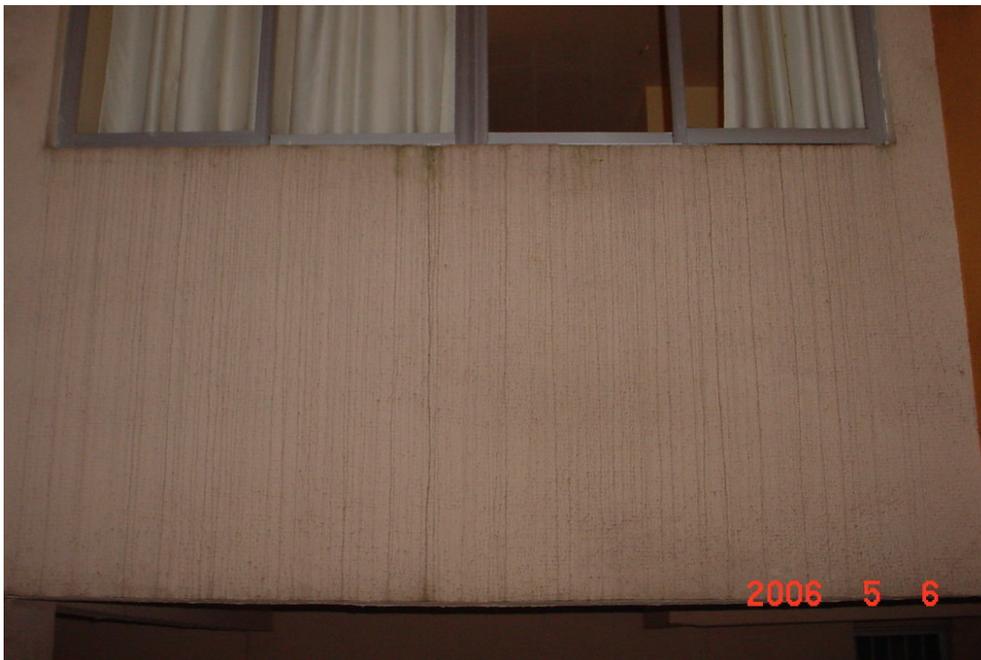
FOTOGRAFIA 7 – Fotografia da fachada norte do edifício II demonstrando o ponto G (pingadeira).

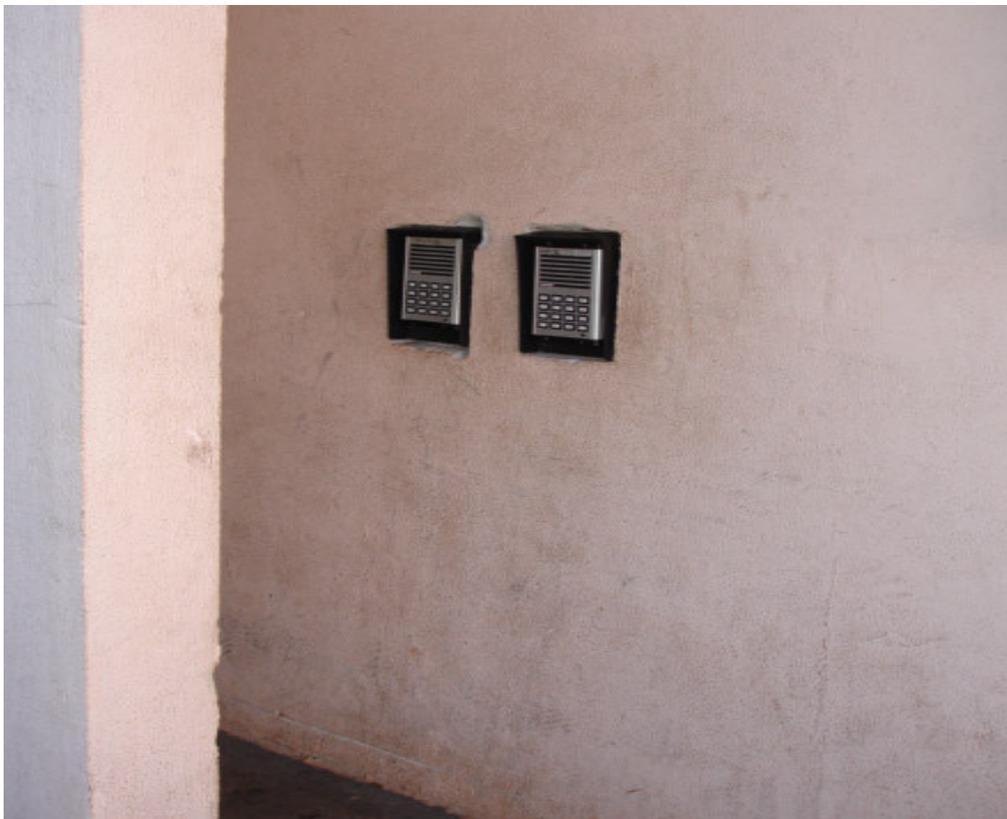
FOTOGRAFIA 8 – Foto da fachada oeste do edifício II demonstrando o ponto E – encontro da parede com o solo.

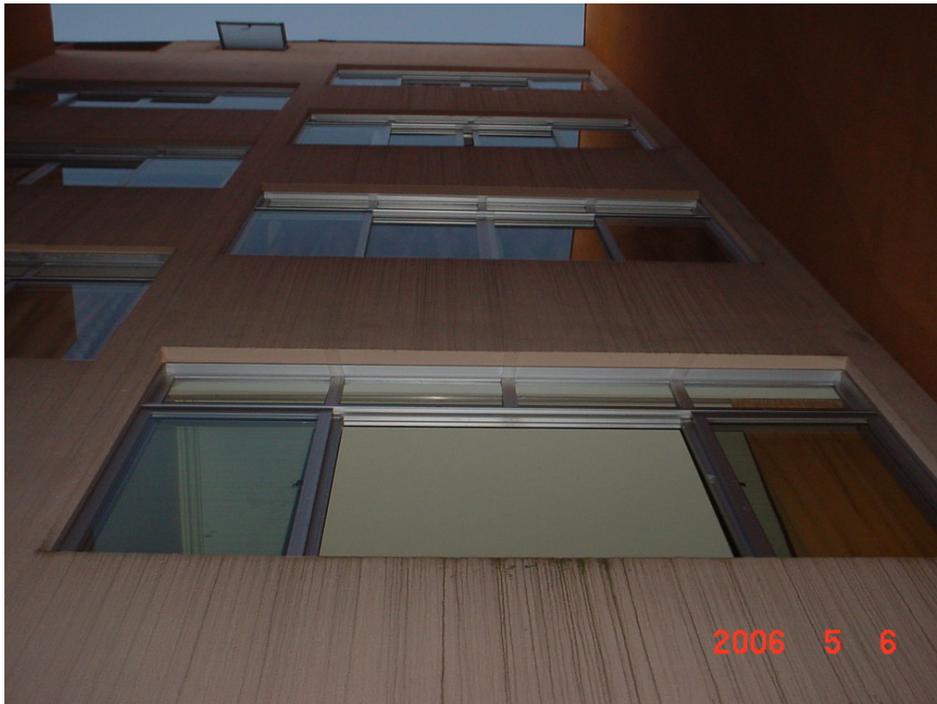
FOTOGRAFIA 9 – Foto da fachada sul do edifício II demonstrando o ponto G (pingadeira) e F (verga).

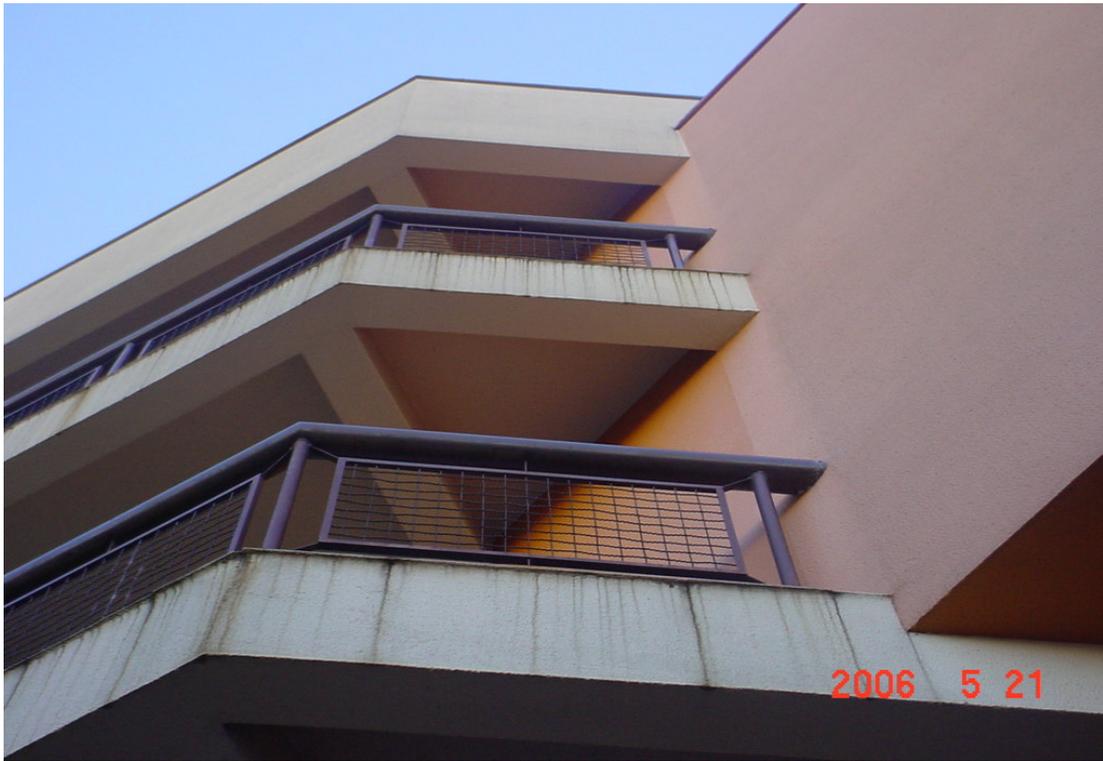
FOTOGRAFIA 11 -Fotografia do edifício 6, fachada sul

- Em nenhum dos casos houve de forma clara e explícita informações para que pudessem ser utilizadas na construção, as pingadeiras e cimalthas.
- Em muitos casos sequer existiam informações gráficas ou escritas sobre estes componentes.
- Em três edifícios havia pingadeiras executadas nas janelas enquanto que nos demais nada existia.

- As pingadeiras de sacadas, por não haver especificações, foram improvisadas com cerâmicas, conforme fotografia 11.

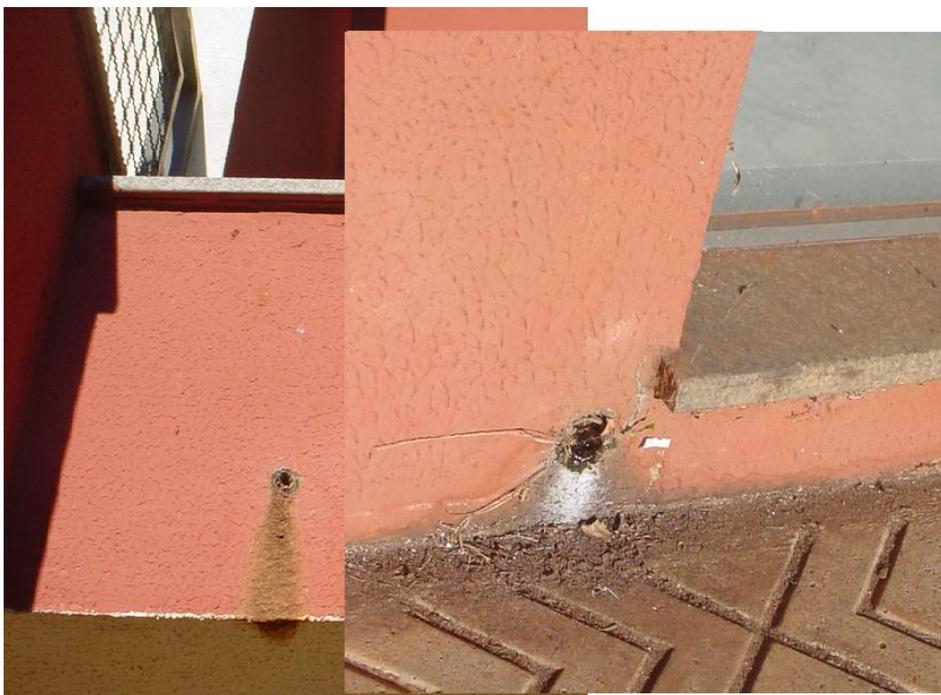
FOTOGRAFIA 12 - Fotografia do edifício 8, fachada leste.

As observações da pesquisa dão conta também que outras patologias em pintura poderiam ser resolvidas em nível de projeto, caso fossem tomadas medidas para planejar as instalações hidráulicas de escoamento das águas pluviais, como é o caso demonstrado na fotografia 12, onde o escoamento das águas é feito diretamente ao exterior a partir das floreiras, e nas paredes junto ao térreo, das águas de escoamento das sacadas.

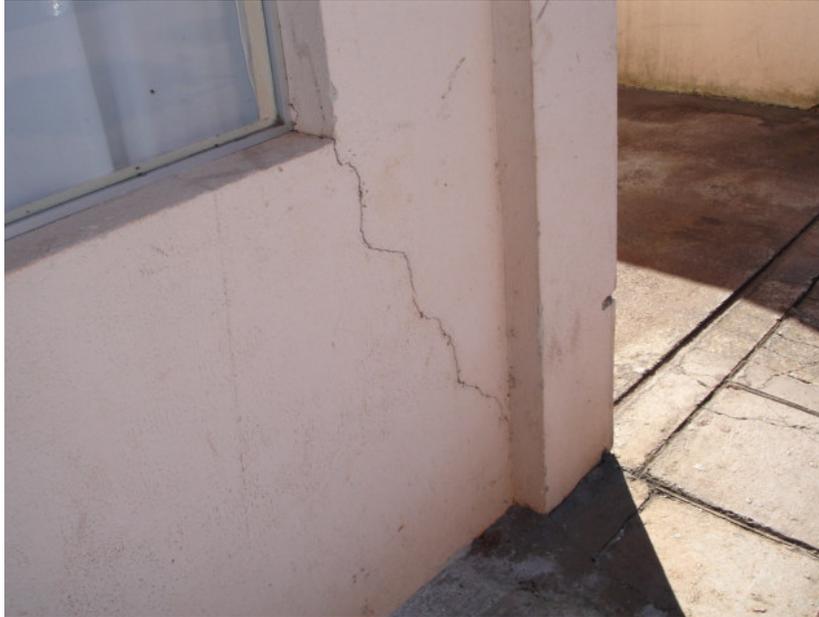
FOTOGRAFIA 14 – Trinca em 45 ° na alvenaria pela ausência de contraverga no edifício 2, fachada sul.

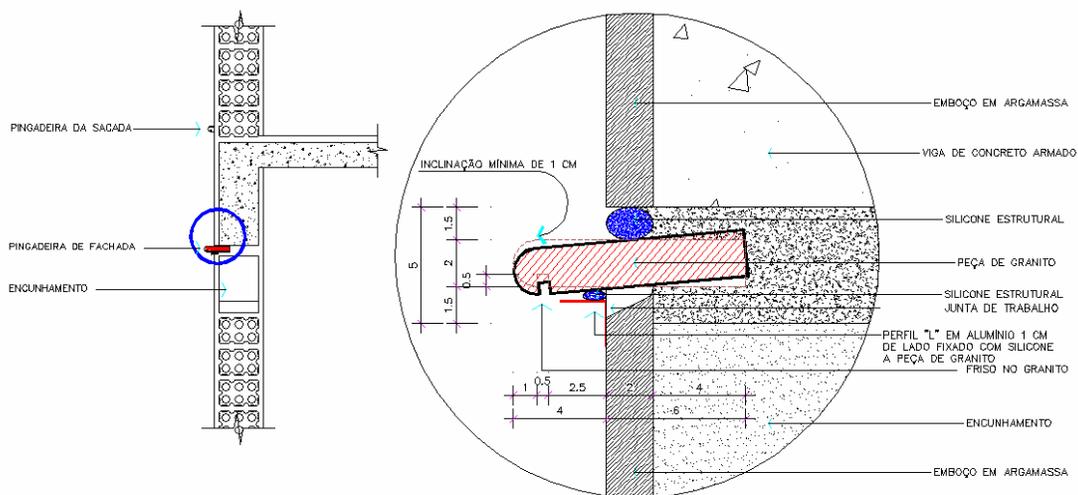
FIGURA 33 – Detalhe da pingadeira de fachada com pedra de granito branco.
