**Análise da corrosão de parafusos para
prótese implanto-suportada**

Tese apresentada ao Curso de Pós-graduação em Odontologia do Centro de Ciências da Saúde da Universidade Federal de Santa Catarina, como requisito parcial para obtenção do título de Doutora em Odontologia - Área de Concentração Implantodontia.

ARTIGO 1**Análise da corrosão de parafusos de titânio retirados
de próteses fixas implanto-suportadas**

Corrosão de parafusos de retenção protética: estudo in vivo e in vitro

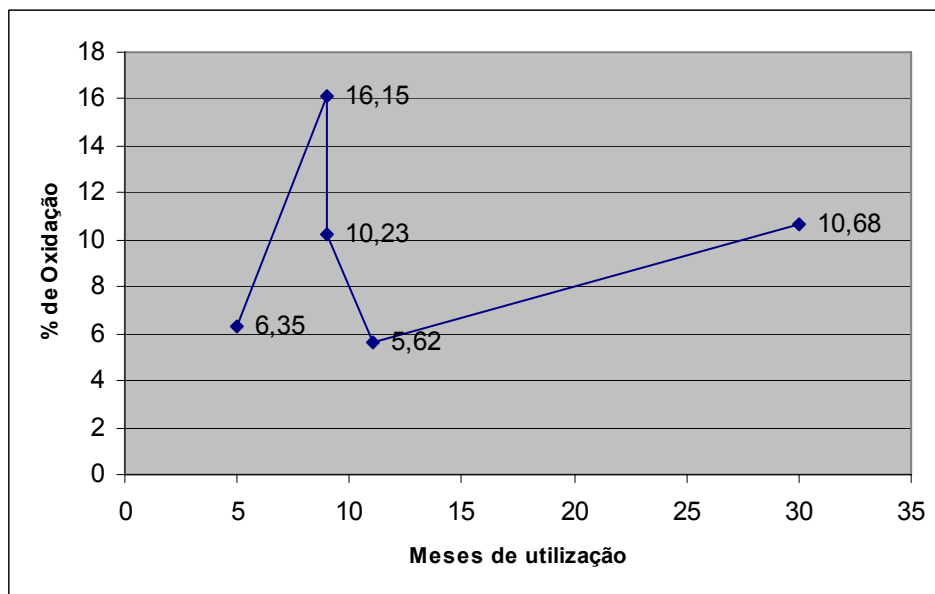
Figura 4: Gráfico da média geral de oxidação de acordo com o tempo de uso dos parafusos, mostrando a tendência de dispersão dos dados.

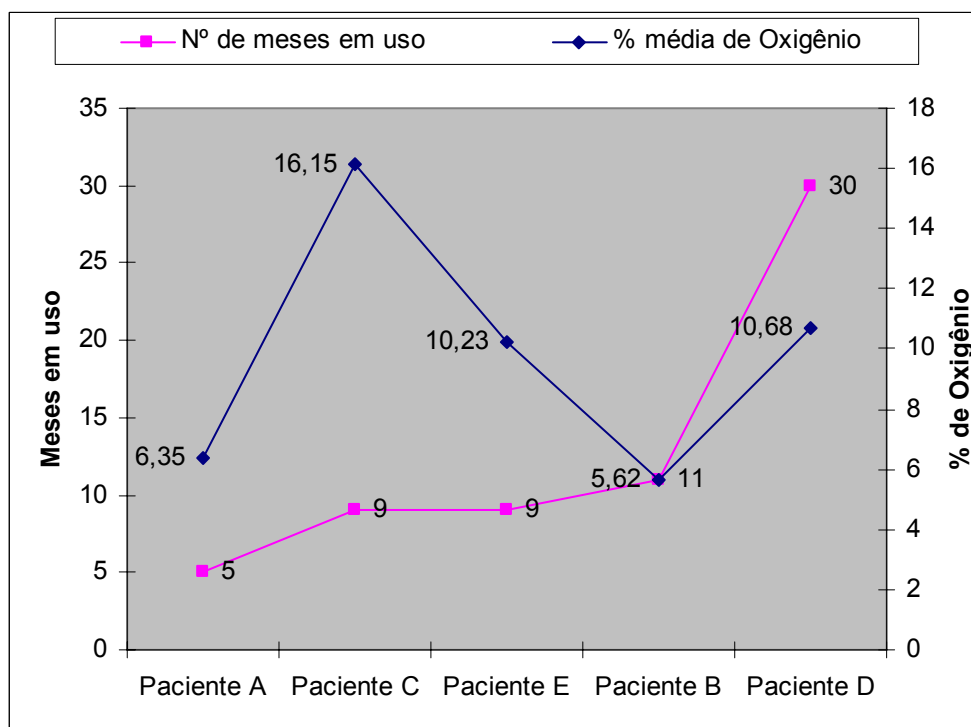
Figura 5: Gráfico combinando a média geral de oxidação apresentada pelos cinco pacientes de acordo com o tempo de uso dos parafusos.

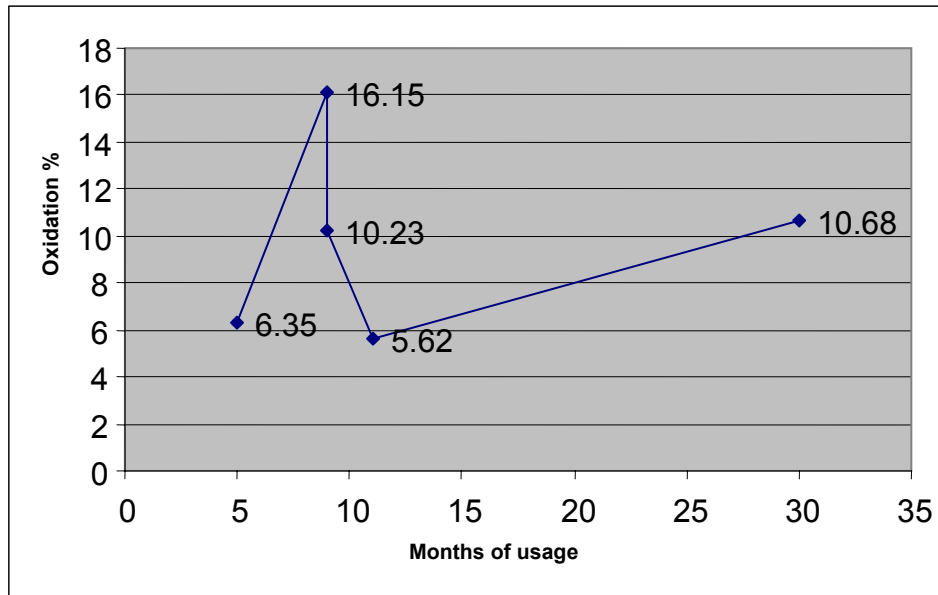
Figure 4: Graph of the general mean of oxidation according to time of screw function, showing the data dispersive tendency.

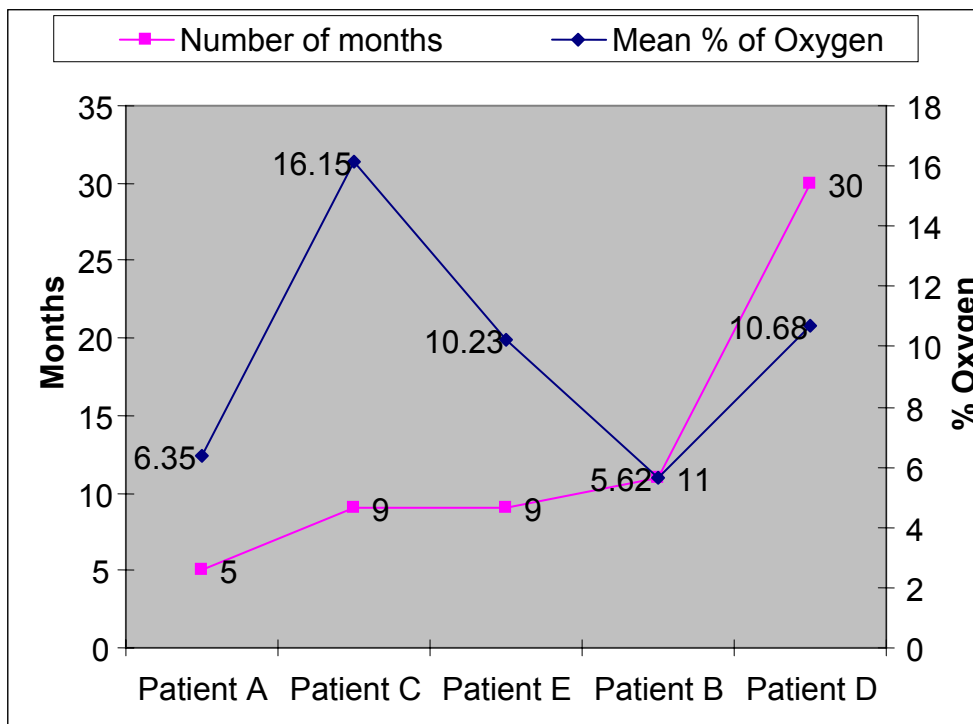
Figure 5: Graph combining the general mean of oxidation presented by five patients with the time of screw function.

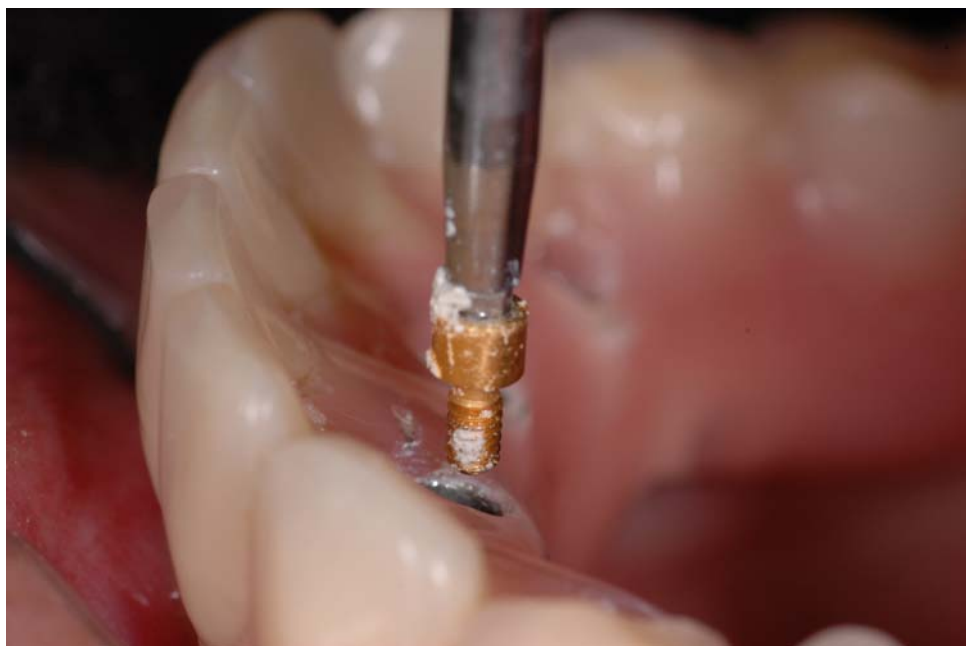
Figura 1- Parafuso sendo removido após 90 dias em função.

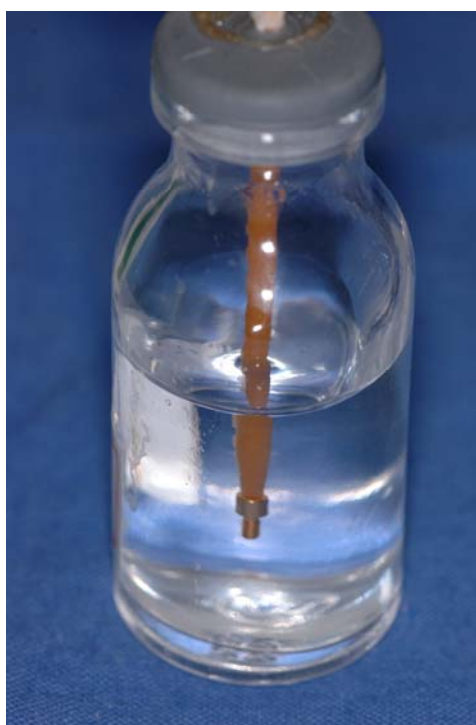
Figura 2: Aparato montado para teste in vitro. Cada amostra foi imersa em 10ml de saliva artificial e em recipientes de vidro individuais. Note o parafuso suspenso pela haste de madeira e em contato com a solução.

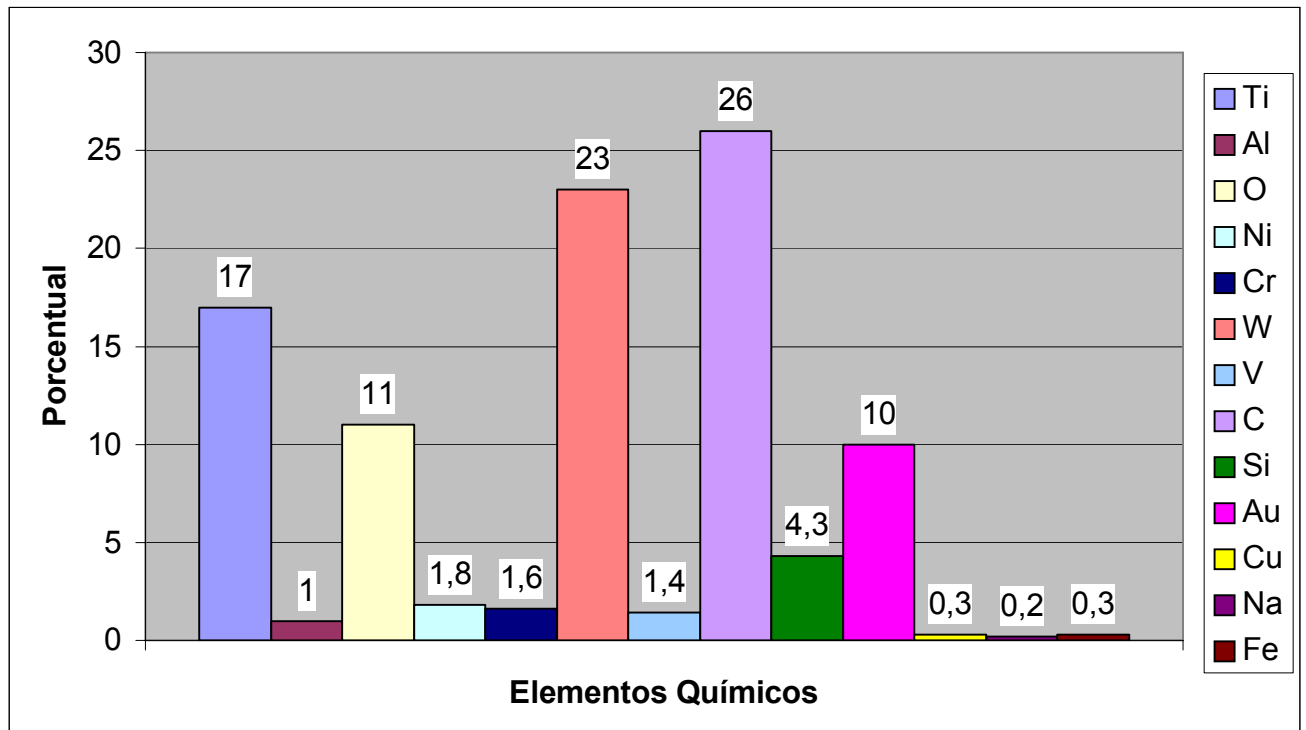
Figura 5: Gráfico da média da composição química de parafusos do grupo NB in vivo após 90 dias de uso intra-oral.

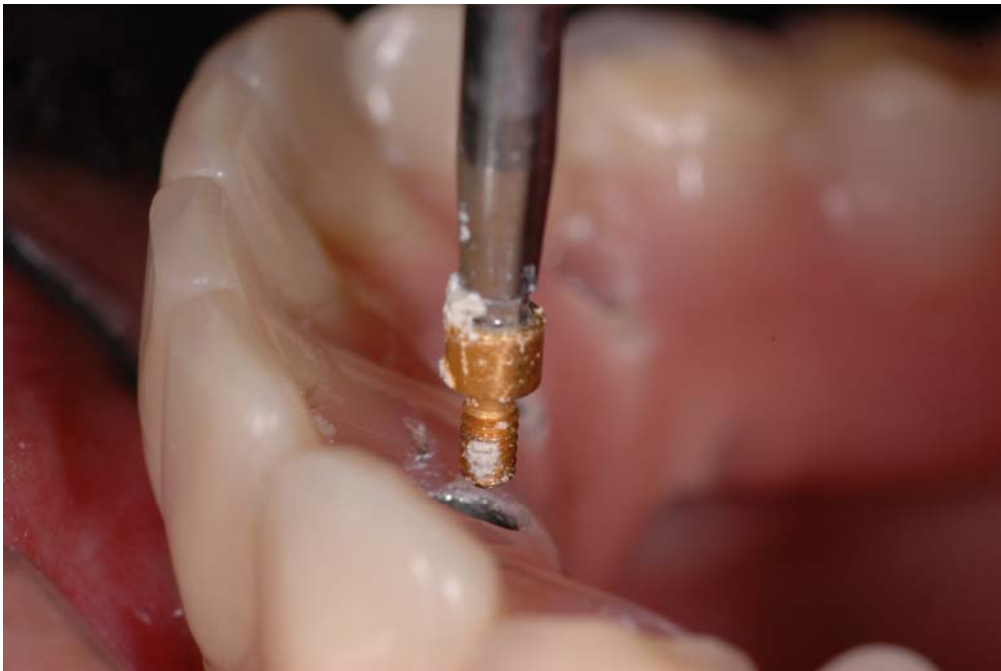
Figure 1- Prosthetic retaining screw retrieved after 90 days in function.

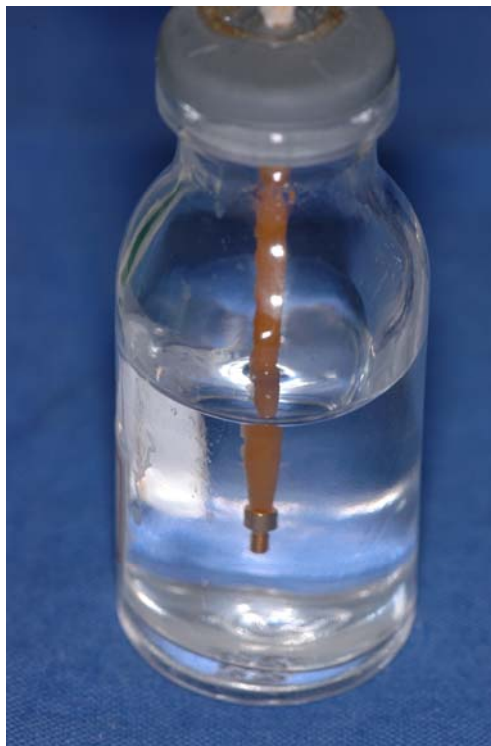
Figure 2: Apparatus for in vitro test. Each sample was immersed in 10ml of artificial saliva and in single glass recipients. Note that the screw is hold by a vertical wood stick which keeps the sample in full contact with the solution.

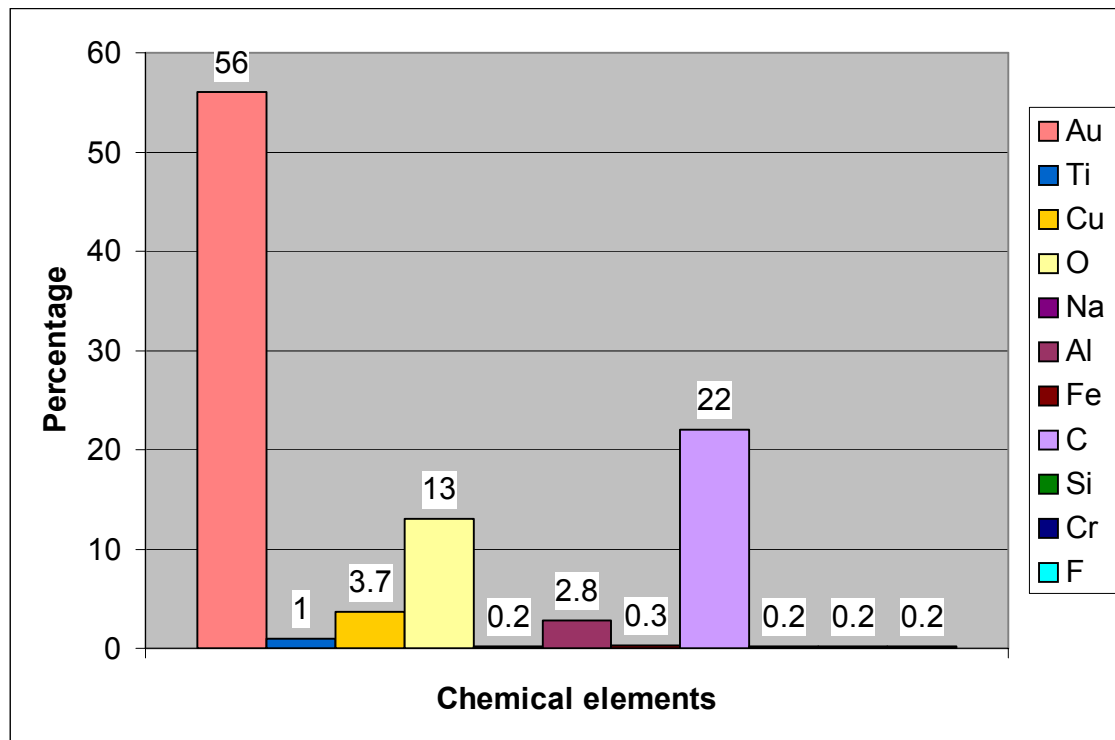
Figure 4: Mean chemical composition of screws from group 3i in vivo after 90 days of intra-oral use.

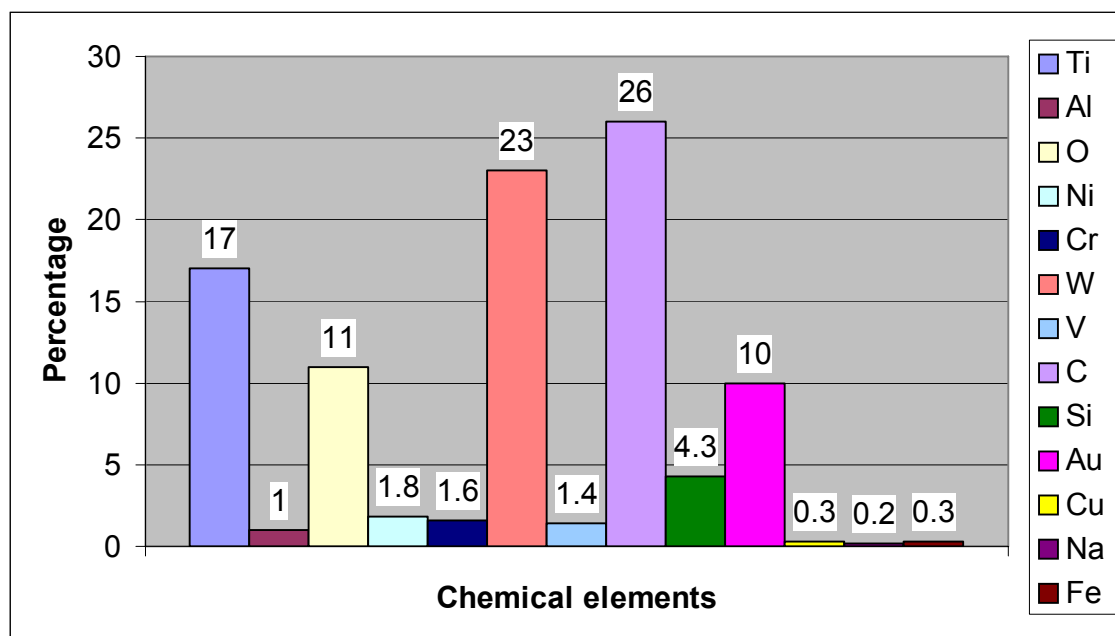
Figure 5: Mean chemical composition of screws from group NB in vivo after 90 days of intra-oral use.

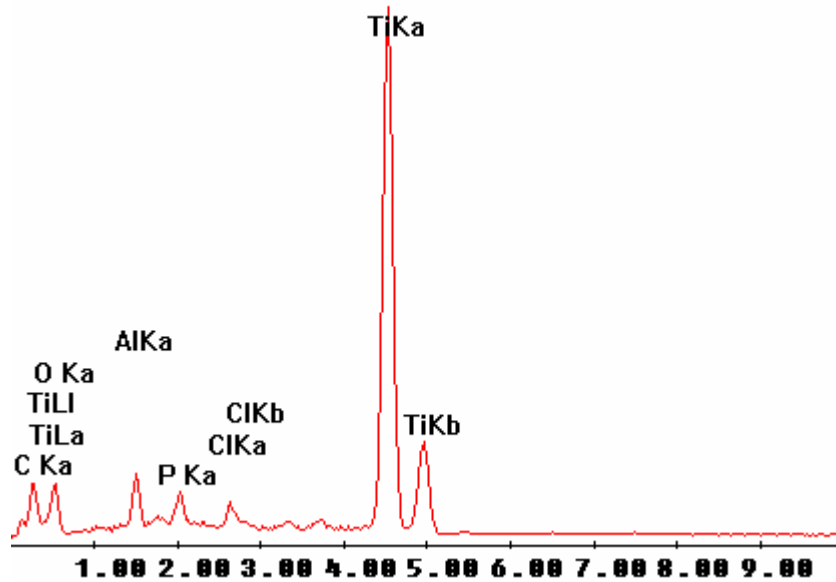
Parafuso Usado Sujo
