**DINÂMICA EROSIVA EM CICATRIZES DE MOVIMENTO DE MASSA
– PRESIDENTE FIGUEIREDO (AMAZONAS)**

**Universidade Federal de Santa Catarina
Centro de Filosofia e Ciências Humanas
Programa de Pós-graduação em Geografia**

DISSERTAÇÃO DE MESTRADO

Área de Concentração: Utilização e Conservação de Recursos Naturais

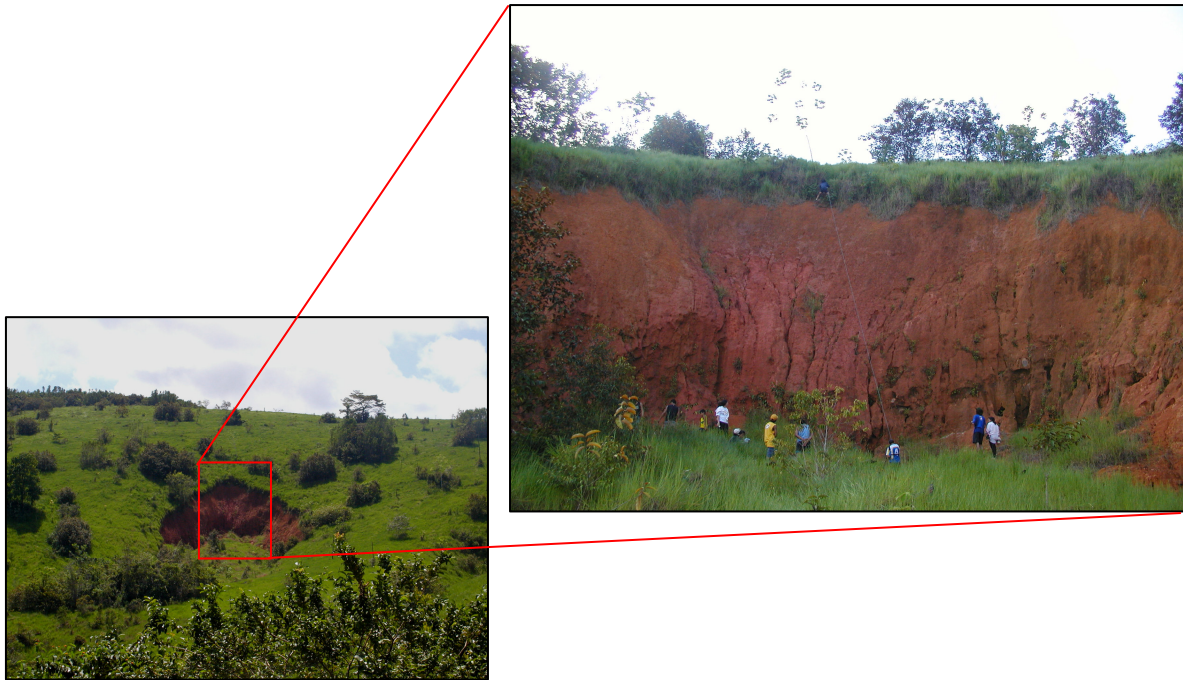
FIGURA 02 – Cicatriz (C1): o quadrado em vermelho destaca a superfície de arranque (parede).

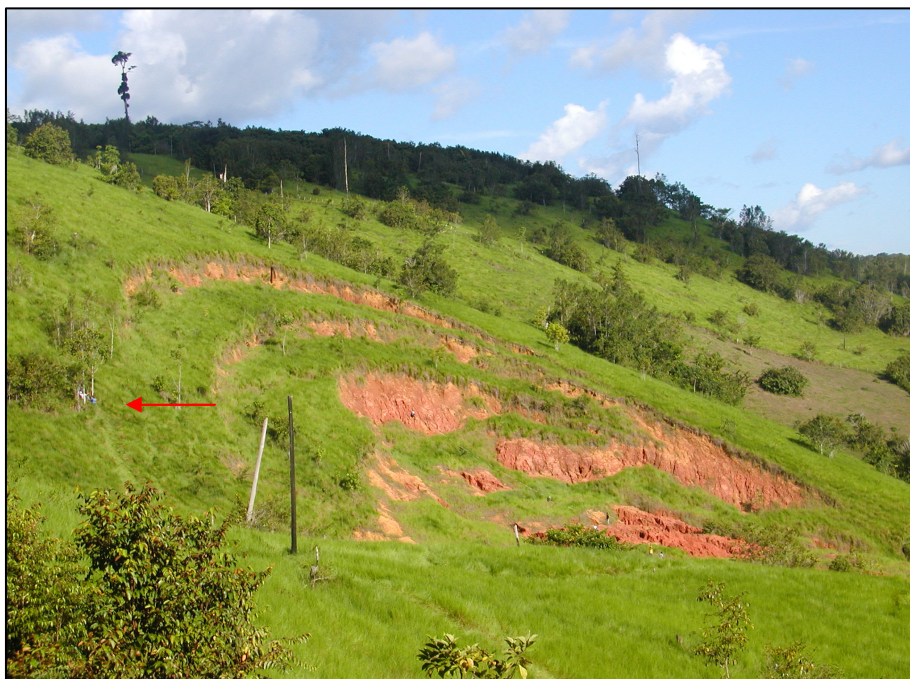
FIGURA 03 – Cicatriz (C2): a seta em vermelho a indicação de uma pessoa para escala.

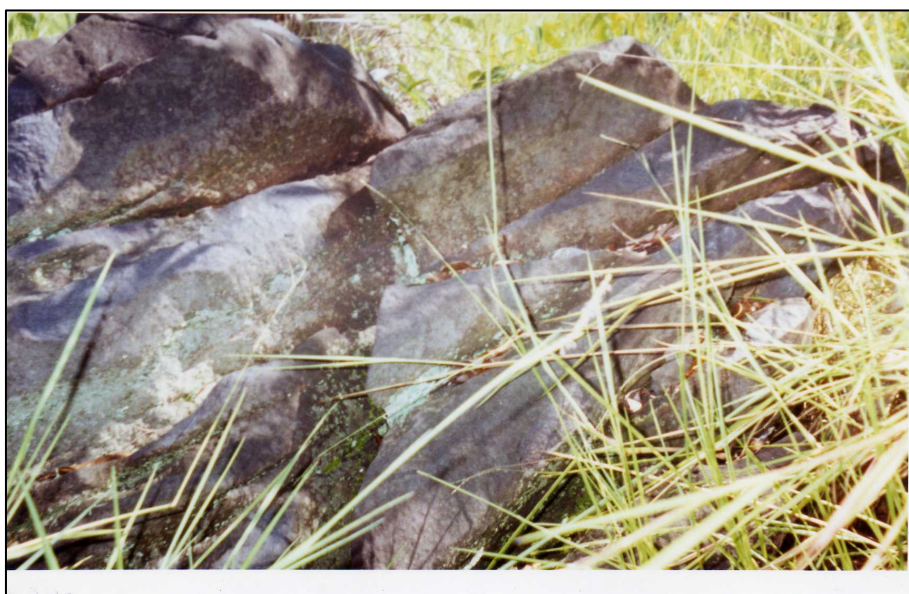
Do ponto de vista petrográfico, a Suíte Intrusiva Mapuera é composta por rochas anorogênicas de jazimento hipoabissal a plutônico, no qual o predomínio recai sobre as rochas graníticas e granodioríticas, com variedades grosseiras (hipidiomórficas), granofírica, micro e pófira. Verificam-se grandes variedades de biotita e hornblenda, como biotita granito, hornblenda granito, ortoclásio-granito, hornblenda granodiorito pófiro, microgranito e granófiro (COSTA *et al.*, 1978) (**Fig. 05**)

FIGURA 05 – Matacões Graníticos na base da Cicatriz de Deslizamento

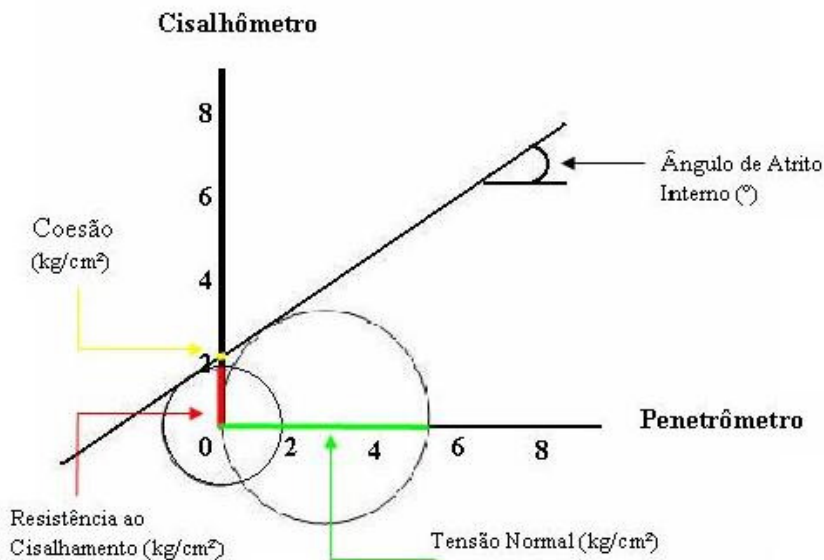
De posse desses valores, em laboratório, obteve-se o seguinte procedimento: a) elaboração de gráfico cartesiano com os círculos correspondentes aos valores coletados em campo com o cisalhômetro e com o penetrômetro; b) desenhados esses círculos, de acordo com as especificações (raio e diâmetro), traçou-se uma reta tangente às porções superiores dos dois círculos; c) a inclinação angular dessa reta equivale ao ângulo de atrito interno, lido através de transferidor; d) o ponto do eixo das ordenadas que é cruzado por essa reta tangente equivale ao valor da coesão do material (**Fig. 22**).

FIGURA 22 – Características Geomecânicas

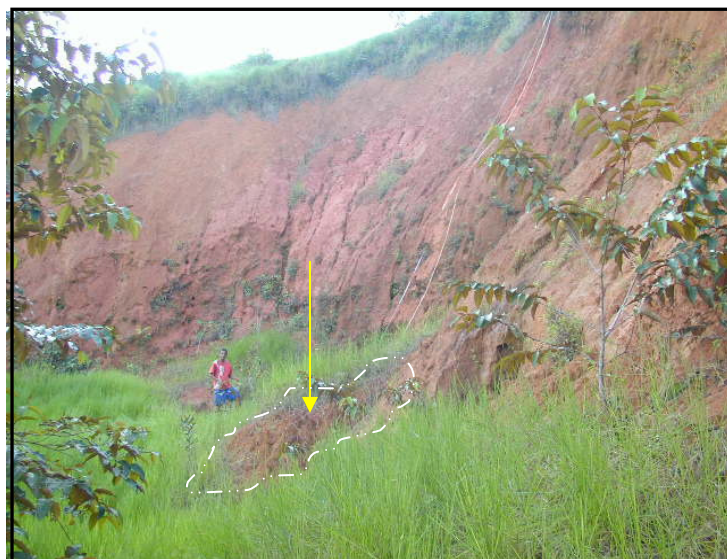
Verificou-se que os avanços remontantes são muito lentos, quase imperceptíveis. Entretanto, nos locais de atividade erosiva mais atuante, a parede é “bem limpa” e não apresenta vegetação. Nestes locais foi possível identificar depósitos de solo na base da parede do escorregamento em cunha, cujos volumes variam de acordo com a magnitude do movimento de massa ocorrido (Fig. 34).

FIGURA 34 – Depósito de material na base da parede – escorregamento em cunha

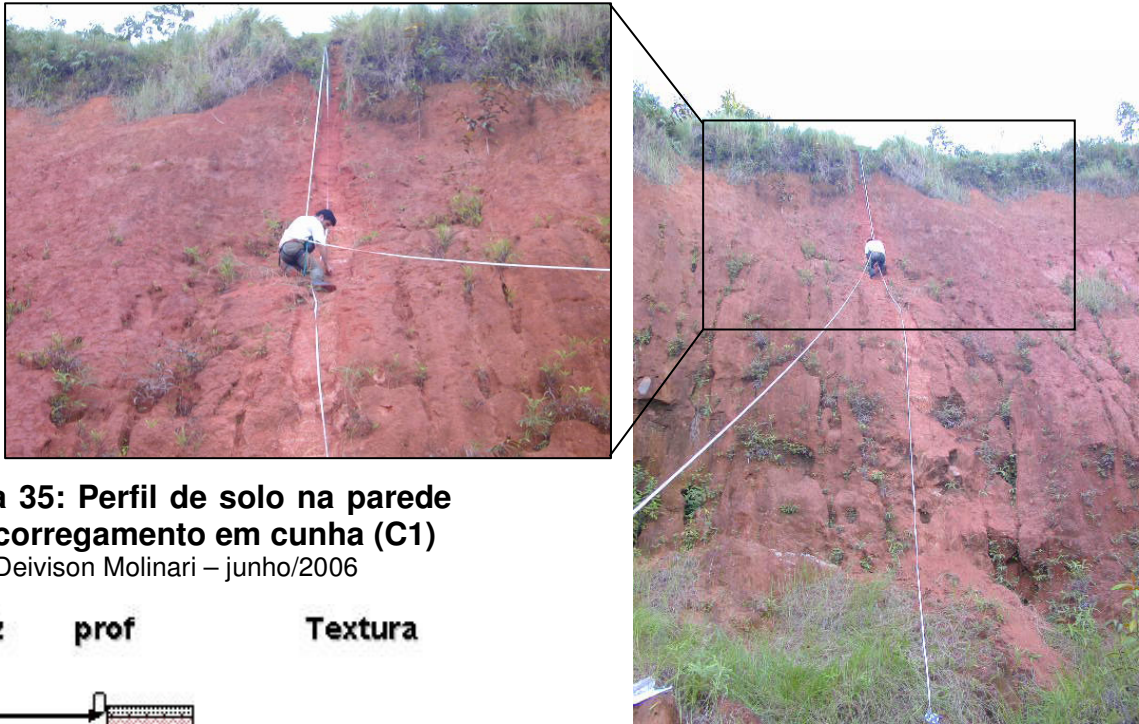
O perfil realizado na porção central da cicatriz do escorregamento mostrou que a parede desta, apresenta 19,20m de profundidade, sendo formada por 3 (três) horizontes: O (0 - 0,3m), B (0,3 – 2,9m) e C (2,9 - 19,20) (Fig. 35 e 36).

Figura 35: Perfil de solo na parede do escorregamento em cunha (C1)

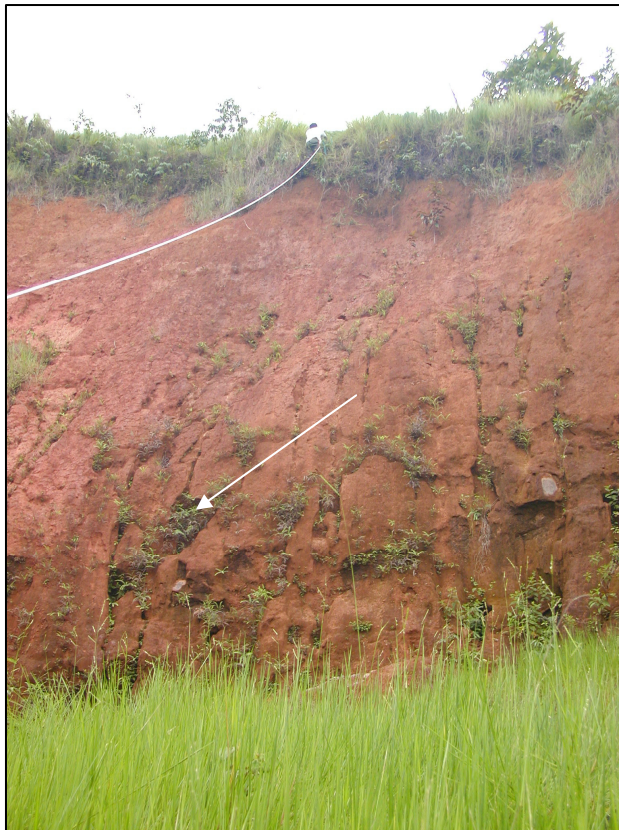
FIGURA 40 – Retrabalhamento erosivo na base da parede do escorregamento em cunha

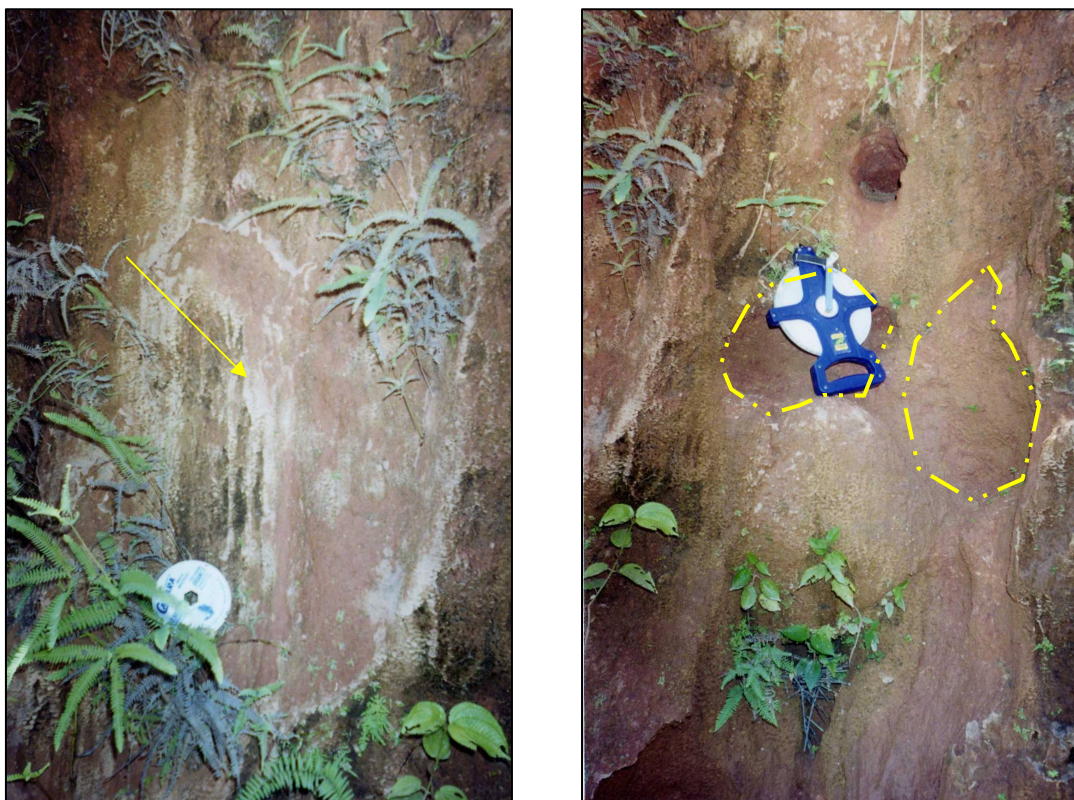
Dentre as características de detalhe observadas, destacam-se: escamamentos nas bordas, tufo de vegetação, pequenas marmitas, grânulos, concreções ferrosas e afloramentos rochosos na superfície interna (**Fig. 42 e 43**).

FIGURA 42 e 43 – Escamamentos (esq.) e Marmitas (dir.): ambas no interior da Canelura

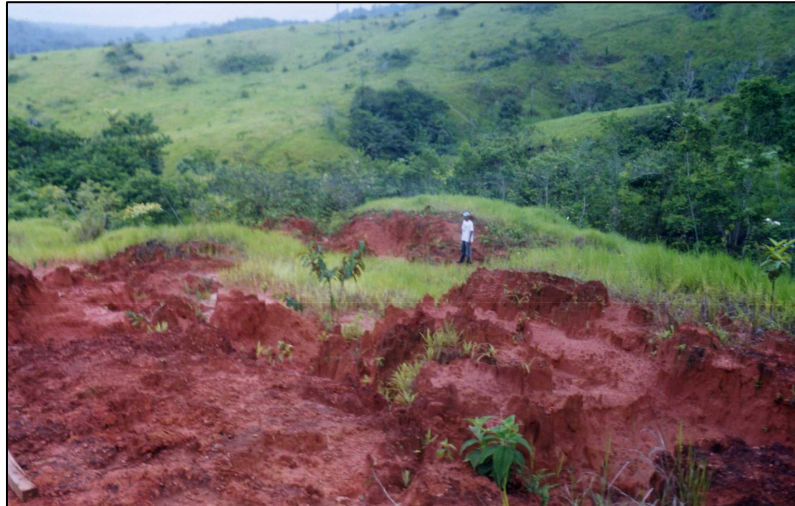
FIGURA 48 – Massa movimentada – base do escorregamento rotacional

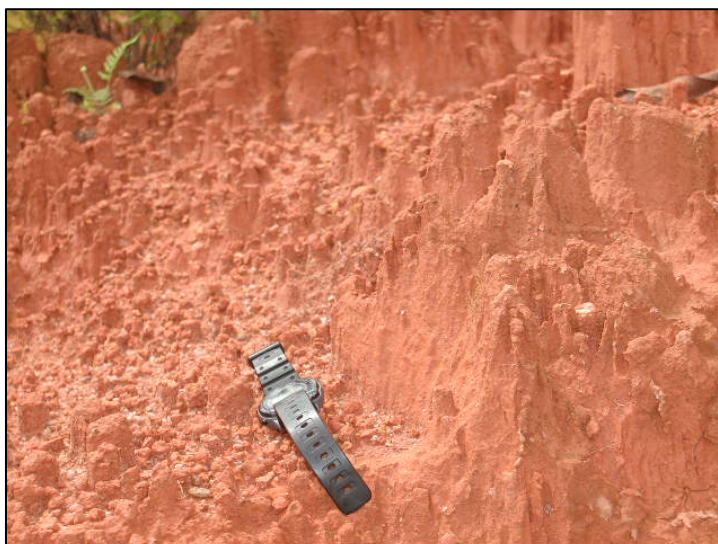
FIGURA 49 – Pedestais sobre a massa movimentada – escorregamento rotacional

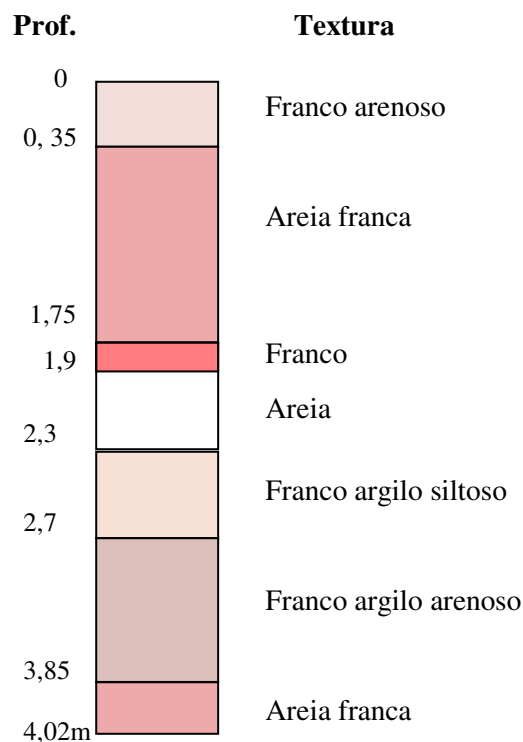
FIGURA 53 – Organização dos materiais – Cabeceira da Voçoroca 01

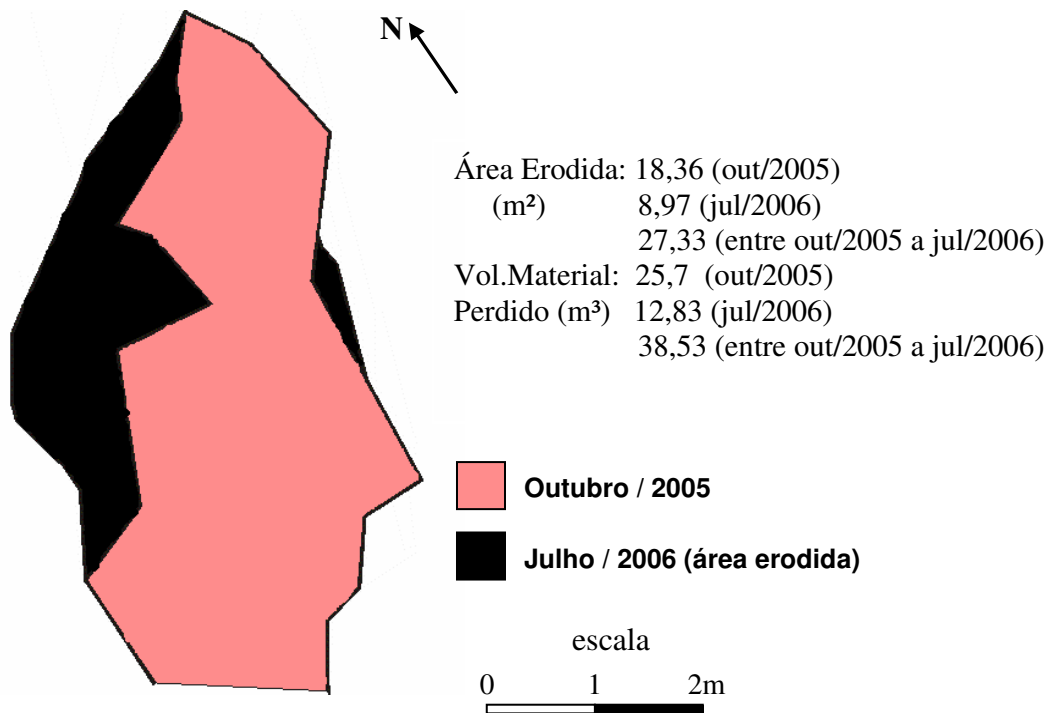
FIGURA 56 – Monitoramento evolutivo da voç02

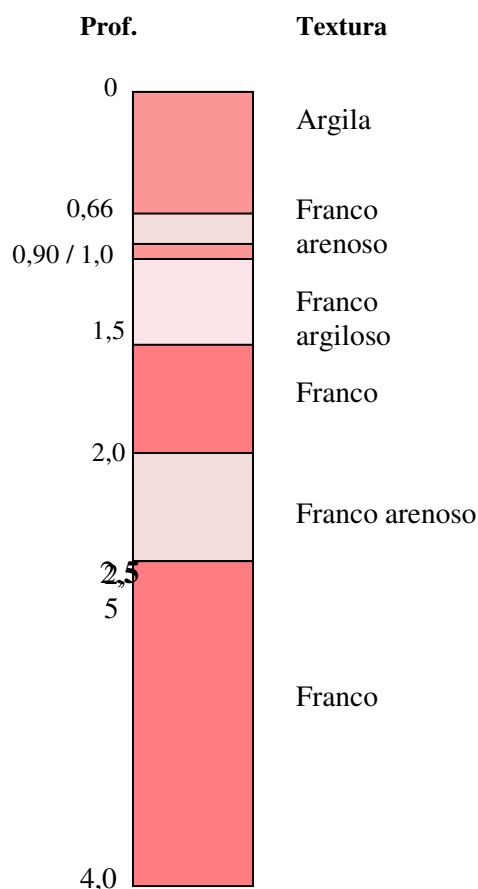
FIGURA 60 – Organização dos materiais – Cabeceira da Voçoroca 03

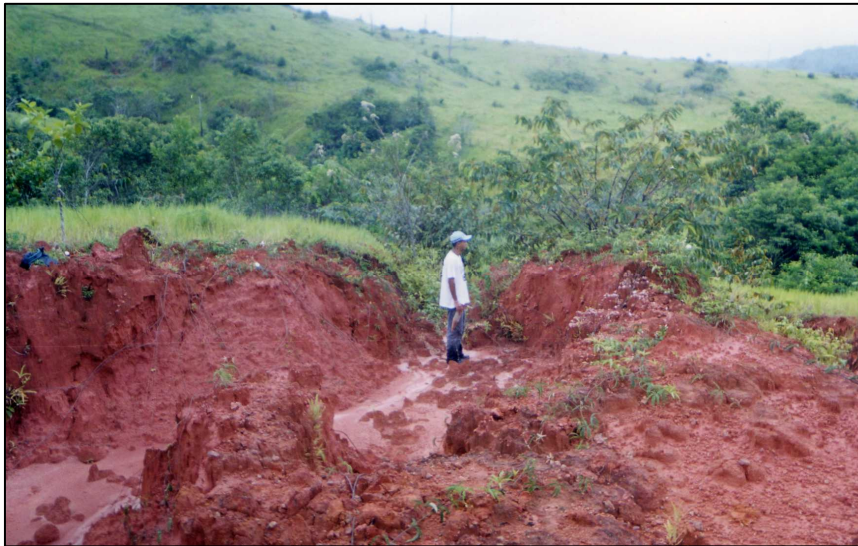
FIGURA 61 – Voçoroca (Voç04)
