Universidade Federal de Santa Catarina  
Centro Tecnológico  
Programa em Pós Graduação em Arquitetura e Urbanismo

## **O Patrimônio Arquitetônico e a Paisagem Cultural em Sítios Históricos Rurais de Imigração Italiana.**

Dissertação submetida ao Programa de Pós Graduação  
em Arquitetura e Urbanismo da Universidade Federal  
de Santa Catarina para obtenção do  
título de Mestre em Arquitetura e Urbanismo

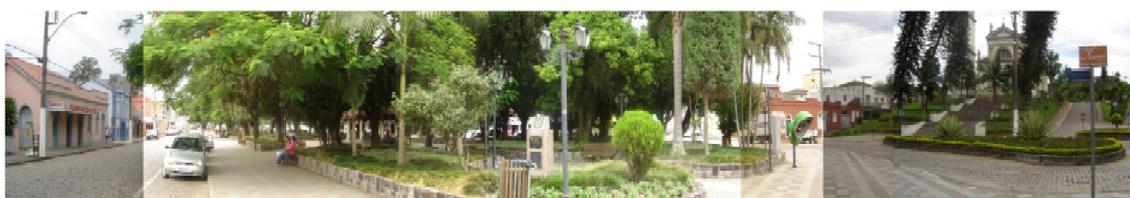
Figura 13: Praça Anita Garibaldi, município de Urussanga.  
Fonte: Luca, 2007

Embora de caráter singelo, a arquitetura traduz um quadro evolutivo, que vai desde unidades expressivas da cultura italiana como os sobrados austeros passando por unidades próprias do ecletismo. Mesmo apresentando esta heterogeneidade de linhas arquitetônicas, o conjunto de edificações possui uma volumetria e um gabarito ainda uniforme, sendo a praça o agente conformador do espaço urbano.

As edificações em sua maioria, possuem caráter urbano da época, implantadas no alinhamento das ruas, com afastamento lateral dando acesso às dependências posteriores, formando pequenos pátios. Na sua maioria são edificações térreas ou sobrados de até dois pavimentos, construídos em alvenaria mista de tijolos e pedra. Na cobertura geralmente eram usadas telhas capa-canal, terminando sobre cimalha e com platibanda na fachada principal. Em geral ostentam fachadas com características ecléticas, algumas com influência da linguagem neoclássica e outras com a discreta e geométrica tendência racionalista.<sup>9</sup>

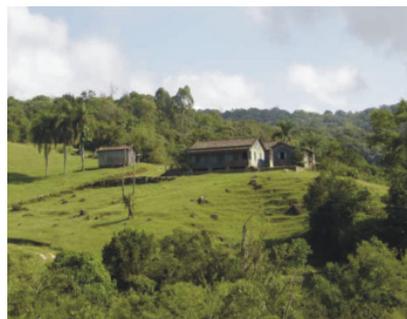
Figura 15: Propriedade de Luiza Sander (localidade Rio América Baixo – Urussanga)  
Foto: Luca, 2006.

No meio rural, os conjuntos são compostos por residência, cozinha, moinhos e detalhes como cantina no porão construída em pedra, telhado em duas águas com aproveitamento do sótão, pequenas janelas alinhadas e cimalhas em cantaria de pedra. Outras características importantes são a cozinha separada do corpo central da casa, além de varandas e balcões ornamentados com lambrequins de madeira (Figura 15).<sup>10</sup>

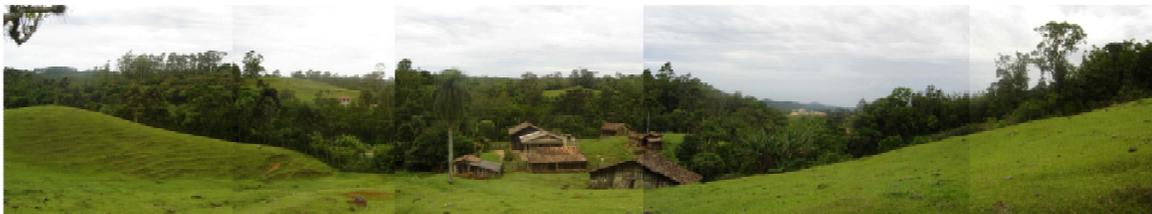
Figura 32: Conjunto de edificações – casa de dormir, cozinha, latrina, instalações domésticas de apoio e edificações complementares. Propriedade de Idalino de Lorenzi Canever, localidade de Rio Maior, Urussanga.  
Fonte: Luca, 2007.

seguida o principal produto de comercialização, por isso passaram a ocupar muitos hectares. A Figura 32 demonstra a organização espacial dos lotes coloniais.

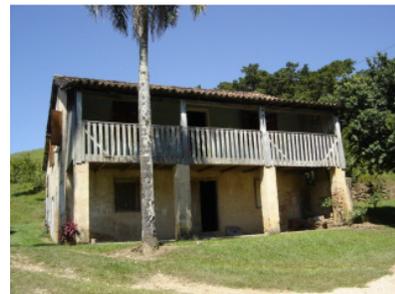
Porão: ficava parcialmente escavado e era construído com paredes de pedra para enfrentar a umidade dos muros de arrimo, que permitiam que o porão se conservasse em condições ideais de umidade e temperatura para conservação de salames, queijos e vinhos. Possui aberturas gradeadas ou treliçadas para ventilação constante. O acesso é feito por abertura posterior ou lateral, sem comunicação interna com os outros pavimentos (Figura 33).

Figura 33: Cantina parcialmente escavada com entrada frontal. Propriedade de Francisco de Assis Ceron, localidade de Rio Carvão, em Urussanga.  
Fonte: Luca, 2006.

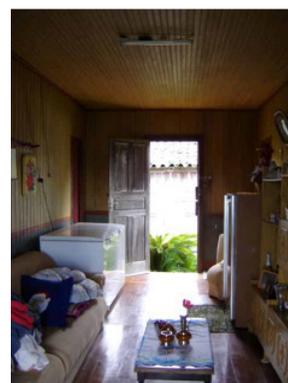
2. Ala residencial: compunha-se de sala central ou corredor mais ou menos largo, sem mobília e com os dormitórios ao redor, formando duas alas. A sala era ocupada para refeições em dias santificados, em festas ou velórios. Por vezes, um destes dormitórios era transformado em pequena despensa e por uma pequena escada, tinha-se acesso ao sótão. Em outros casos a escada de acesso ao sótão podia estar situada na sala (Figura 34).

Figura 34: Apropriação da sala central. Propriedade de Ângelo Bonot, localidade de Rio América Baixo em Urussanga.  
Fonte: Luca, 2006.

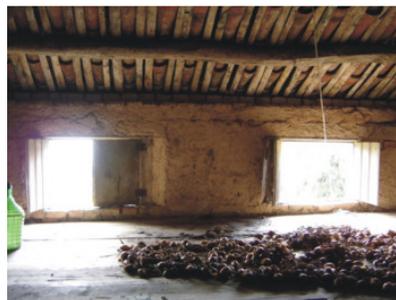
3. Sótão: situado sob a cobertura geralmente sem forro. Possui pouca altura, com aberturas baixas na parte frontal da residência ou nas laterais. Aproveitando o fato de ser quente e seco era utilizado para estocagem de cereais. Algumas residências apresentam um cômodo com divisória em madeira, que servia como dormitório (Figura 35).

Figura 35: Sótão. Sobrado de Italina Mourão Soratto, em Urussanga.  
Fonte: Luca, 2006.

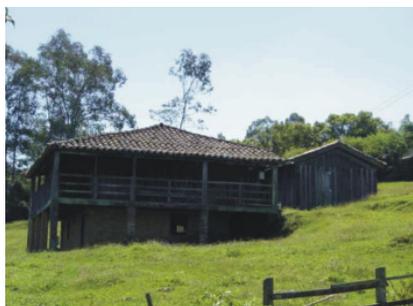
A cozinha constitui-se em um volume que, quando não anexo à casa de dormir, apresenta-se separado do corpo principal (Figura 36), ou ligado por um corredor coberto (Figura 37).

Figura 36: Cozinha separada da residência principal. Propriedade de Sérgio Maestrelli, localidade de Rio Carvão, Urussanga.  
Fonte: Luca, 2006.

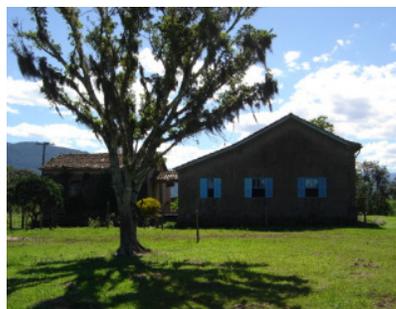
Figura 37: Cozinha ligado à residência por um corredor coberto. Propriedade de Olga de Preza Dominelli, localidade de São Bento Alto, Nova Veneza.  
Fonte: Luca, 2006.

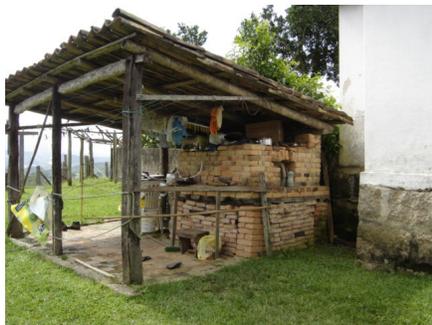
Junto com a casa e a cozinha, formam o conjunto das atividades residenciais que podem ser: abastecimento de água (fonte, poço ou cisterna), lavagem de roupa, forno (Figura 30), instalações sanitárias entre outros.

Figura 30: Antigo forno de pães e biscoitos.  
Propriedade de Lívia Maccari Maestrelli,  
localidade de Rio América Baixo, em Urussanga.  
Fonte: Luca, 2006.

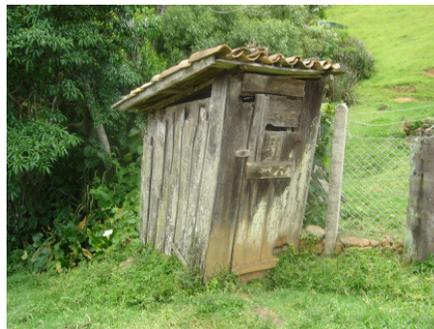
Figura 31: Instalação sanitária (latrina).  
Propriedade de Idalino de Lorenzi Canever,  
localidade de Rio Maior, Urussanga.  
Fonte: Luca, 2007.

Em relação às instalações sanitárias (Figura 31), POSENATO (1997) explica:

(...) nas primeiras décadas, não existiam latrinas e muito menos banheiros nas moradias dos imigrantes italianos e seus descendentes. O paulatino melhoramento das condições de vida generalizou as latrinas, muitas vezes implantadas sobre um curso d'água. Como as latrinas ficavam afastadas da casa, nos quartos de dormir não podiam faltar o urinol sob a cama, e para lavar o rosto foram freqüentes os tripés com bacias e jarro d'água, que remontam os etruscos. (...) Os banheiros surgiram mais tarde, e em muitas casas, foram edificados em período posterior, anexo a elas (pág. 238 e 239).

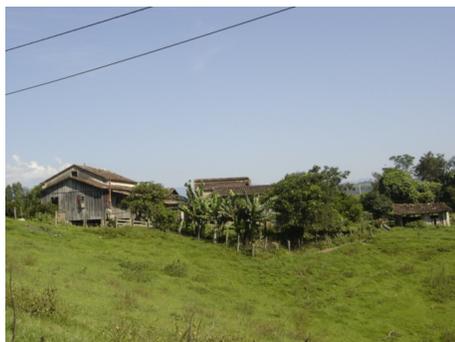
Figura 32: Conjunto formado por estufa de fumo, estábulo galinheiro e depósito. Propriedade de Mário de Lorenzi Cancellier, localidade de Palmeira do Meio, Orleans.  
Fonte: Luca, 2006.

Edificações e espaços organizados com finalidade de produção do lote colonial, tais como abrigo para animais (estábulo, chiqueiros, galinheiros) e implementos agrícolas, depósito para cereais (paiol), oficinas, alambiques, estufas de fumo, entre outros (Figuras 32, 33, 34 e 35).

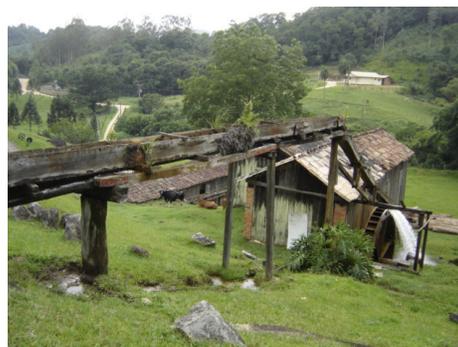
Figura 33: Serraria e atafona movidas à roda d'água. Propriedade da Família Bez Fontana, na localidade de Rio América Baixo, em Urussanga.  
Fonte: Luca, 2006.

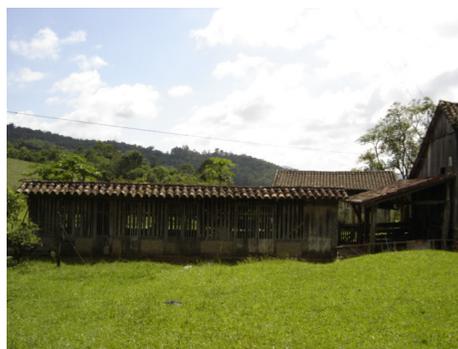
Figura 35: Conjunto formado por chiqueiro, estrebaria e depósito. Propriedade de Livia Maccari Maestrelli, localidade de Rio América Baixo em Urussanga.  
Fonte: Luca, 2006.

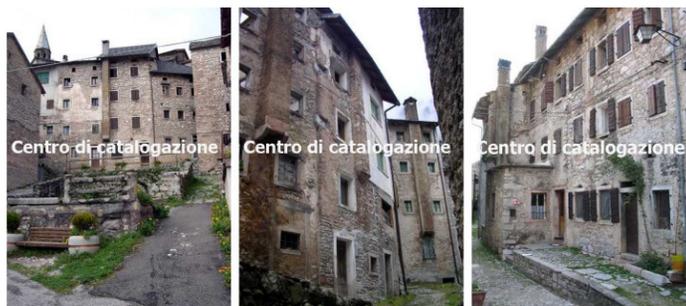
Figura 40: Organização espacial da comunidade de Erto e Casso, norte da Itália.  
Fonte: Centro Regionale dei Catalogazione e Restauro dei Beni Culturali<sup>14</sup>.

Como relatado no item 4.1.2. desta dissertação, a diversidade da organização dos espaços aglutinados em uma única edificação, que aqui no Brasil foram desmembradas segundo cada função, é a diferença mais notória em relação à habitação rural da Itália.

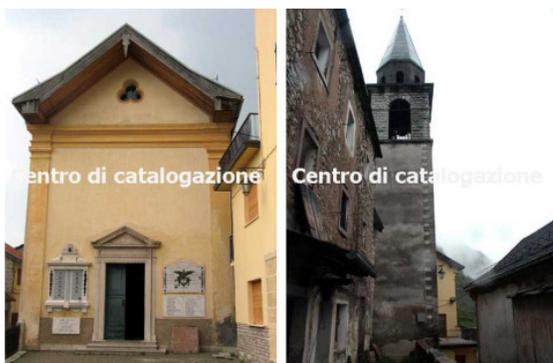
Em Urussanga, os cassanos também construíram sua igreja em homenagem aos seus santos padroeiros da Itália: São Gervásio e São Protásio. A igreja com campanário separado do corpo principal é um costume italiano trazido ao Brasil, onde os campanários fazem parte da tradição dos conjuntos de prédios religiosos da península itálica. Ambas apresentam também óculo no frontão triangular e marcação na entrada principal.

Figura 44: Chiesa di San Gervasio e San Protasio martiri.

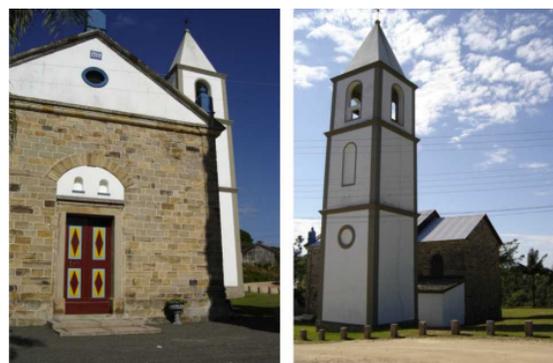
Figura 45: Igreja de São Gervásio e São Protásio, em Rio Maior.

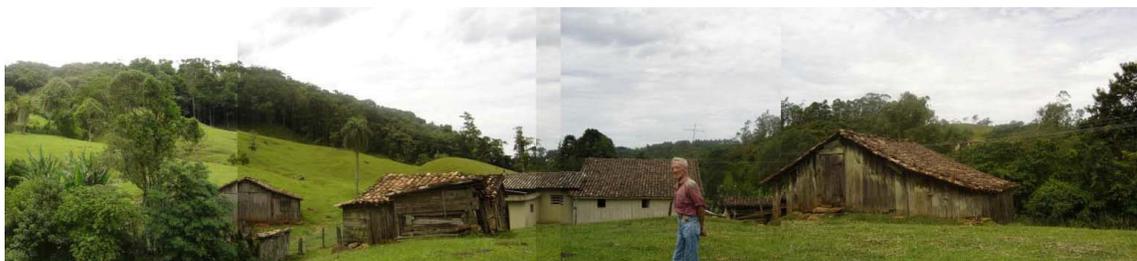
Nas Figuras 46 e 47 é possível verificar a divergência na organização do espaço que ocorre entre as vilas rurais italianas e a produzida aqui pelo imigrante. No Brasil, a abundância de terra arável permitia que os colonos implantassem sua construção diretamente no lote, onde mantinham uma relação direta com sua produção rural.

Figura 47: Organização do espaço produzida pela imigrante. Propriedade de Idalino de Lorenzi Canever, localidade de Rio Maior, Urussanga.

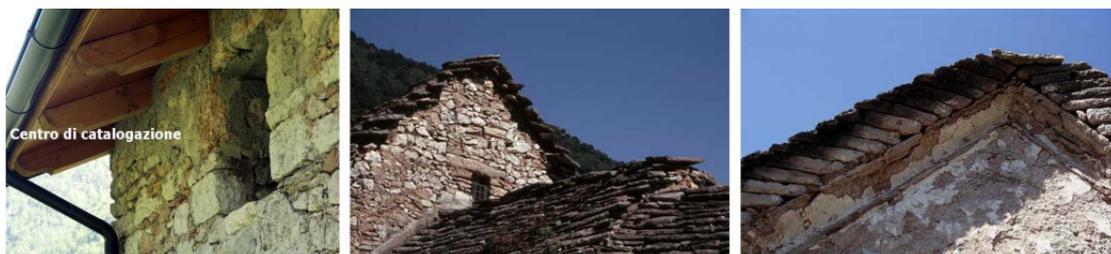
Figura 48: Técnica construtiva predominante na comunidade de Erto e Casso, norte da Itália.  
Fonte: Centro Regionale dei Catalogazione e Restauro dei Beni Culturali e [www.magicoveneto.it/Belluno/Vaiont/CassoFO1.htm](http://www.magicoveneto.it/Belluno/Vaiont/CassoFO1.htm).

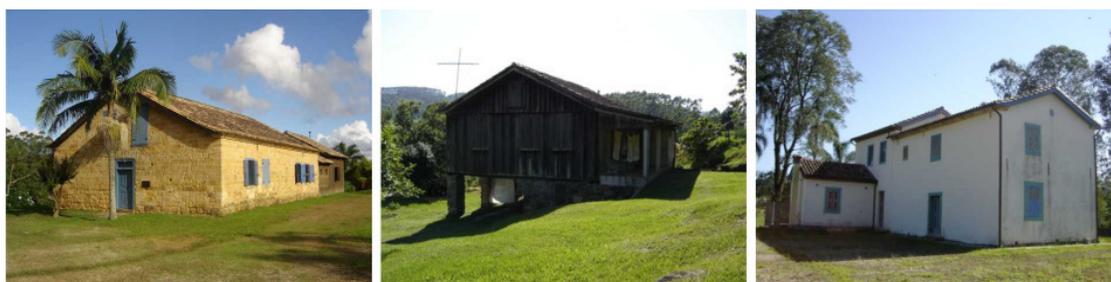
Figura 49: Técnicas construtivas da localidade de Rio Maior.  
Fonte: Luca, 2006.

italianos criaram processos nativos para o uso da madeira em função da abundância deste material, além do barro, utilizado para o assentamento de tijolos e empregado como material de reboco (Figura 49).

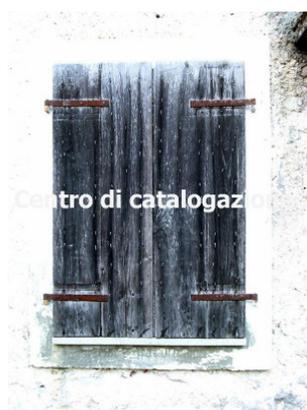
As Figuras 50 e 51 apresentam similaridade percebida também na construção das esquadrias em madeira falquejada, dobradiças em ferro e vergas retas.

Figura 50: Esquadria em Erto e Casso.  
Fonte: Centro Regionale dei Catalogazione e Restauro dei Beni Culturali.

Verificou-se que, além da divergência da organização espacial apontadas anteriormente pela pesquisa bibliográfica ocorrida nos núcleos rurais construídos aqui pelos imigrantes, um dos principais elementos diferenciais foi a adaptação das técnicas construtivas em função da existência de materiais nativos como madeira e barro.

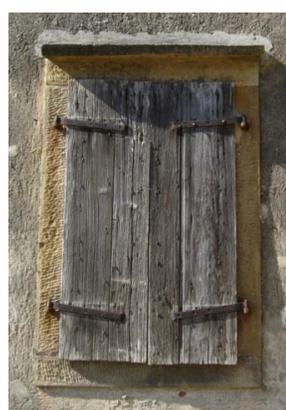
Figura 51: Esquadria em Rio Maior.  
Fonte: Luca, 2006.

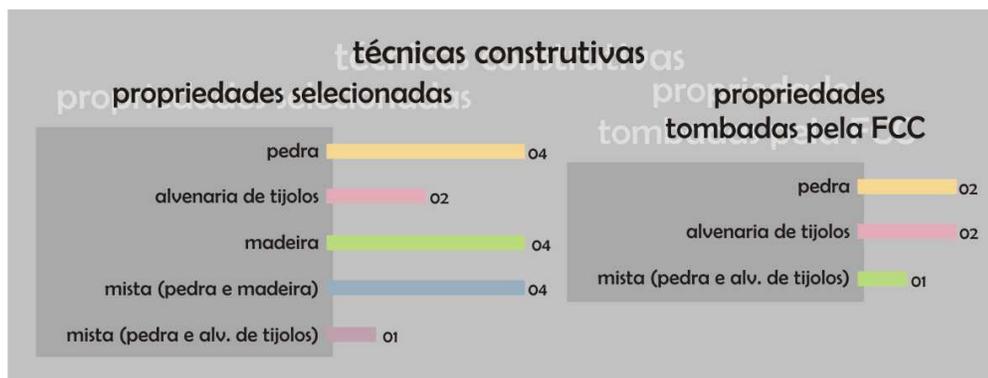
Gráfico 01: Gráfico comparativo das técnicas construtivas.  
Fonte: Luca, 2007.

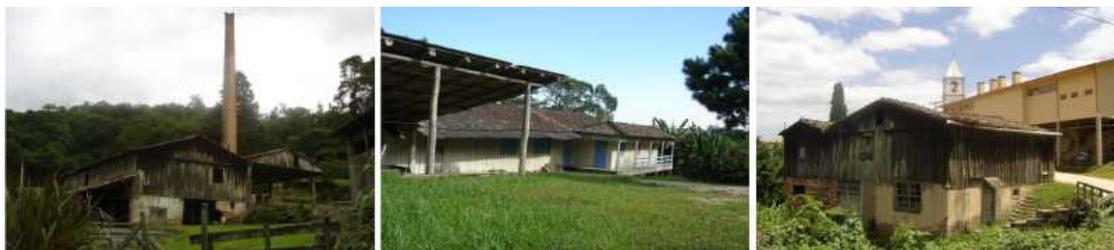
Figura 58: Antigo alambique de cachaça, feccularia/ atafona e ferraria/marcenaria.  
Fonte: Luca, 2007.

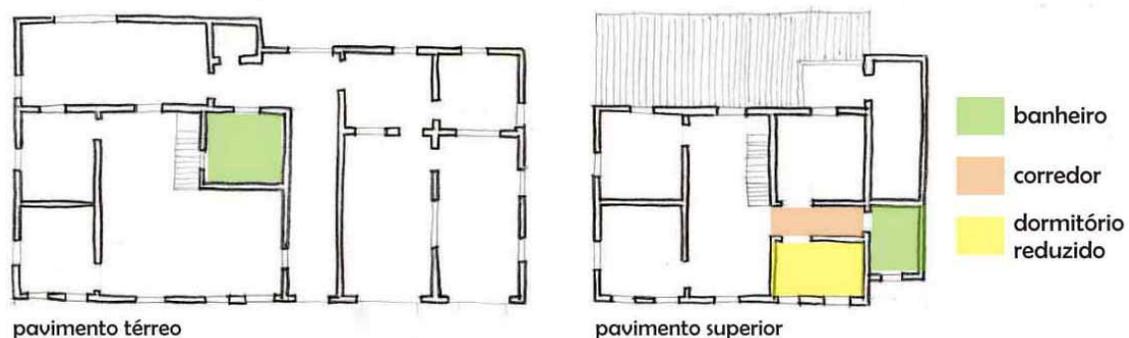
Figura 59: Construção dos banheiros na propriedade de Antoninho Bocardo.  
Fonte: Luca, 2007.

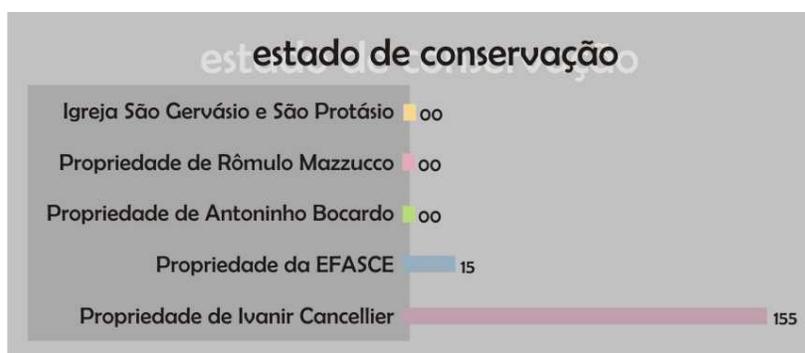
Gráfico 02: Gráfico comparativo do sistema de pontuação no item Estado de Conservação.  
Fonte: Luca, 2007.

Em **Estado de Conservação** (Figura 28) o objetivo é identificar a degradação física do imóvel e diagnosticar seu grau de comprometimento. O roteiro foi retirado do Inventário Nacional de Bens Arquitetônicos (IBA/ 2002) e o diagnóstico final é calculado mediante um

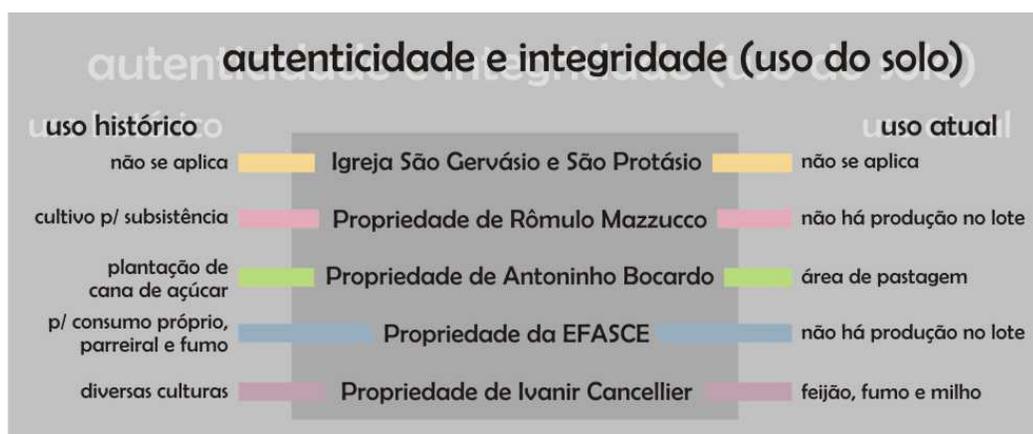
Em **Entorno – situação e ambiência** (também presente na quarta página do inventário) o item relacionado à **Autenticidade e integridade do sítio (usos do solo)** apontou, com exceção da Igreja, o abandono total ou parcial da produção rural e que das

cinco propriedades inventariadas apenas a de Ivanir Cancellier mantém a produção agrícola no lote. Na propriedade de Antoninho de Lorenzi Bocardo a perda da atividade agrícola surgiu como consequência do abandono da atividade tradicional (alambique de cachaça), uma vez que o plantio de cana de açúcar dava-se única e exclusivamente em função da atividade desenvolvida. No campo de preenchimento **Produção na propriedade** (presente na quinta página do inventário) constatou-se que esta produção é dirigida para consumo próprio e comercial. (Gráfico 03)

Gráfico 03: Gráfico comparativo da autenticidade e integridade (uso do solo).  
Fonte: Luca, 2007.

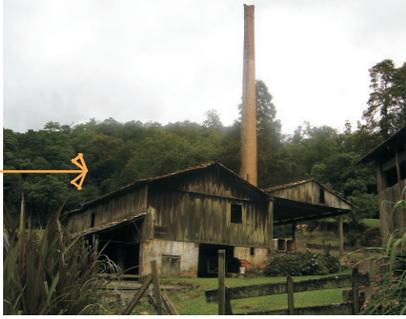
<p>Alambique desativado e chaminé</p>

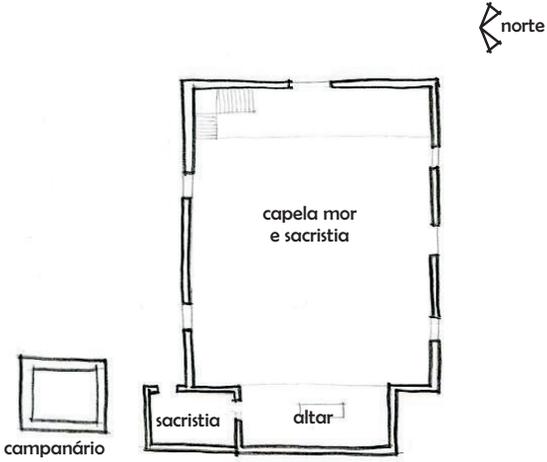
<p>croqui da planta baixa da igreja, mostrando a capela mor e sacristia, a sacristia, o altar, e o campanário. Um símbolo de norte está no canto superior direito.</p>

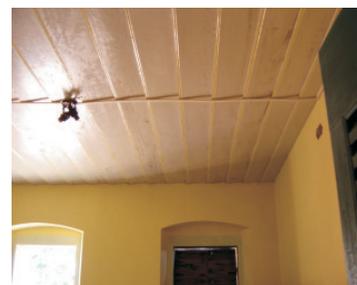
Detalhe do forro

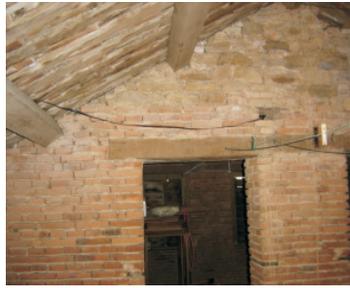
Alvenaria aparente e estrutura da esquadria

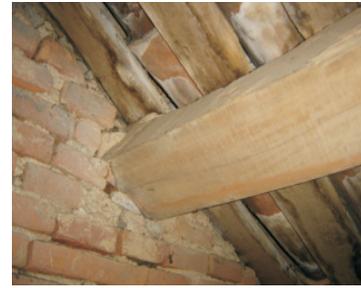
- Estrutura do telhado (144)
- Manto da cobertura (0)
- Fundações (0)
- Estrutura autoportante(0)
- Infiltrações (1)
- Biodegradação (0)
- Escadas (0)
- Esquadrias (10)
- Pisos (0)
- Forro (0)
- Instalações prediais (0)

Ataque de térmitas e umidades no madeiramento da cobertura

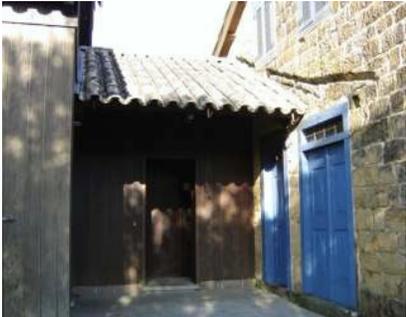
<p>Banheiros</p>

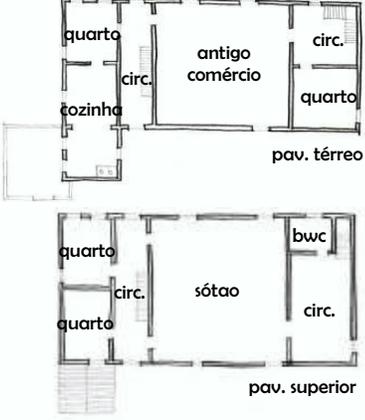
Croqui da planta baixa

<p>quarto antigo comércio circ. quarto pav. térreo      cozinha      quarto circ. sótão bwc circ. pav. superior</p>

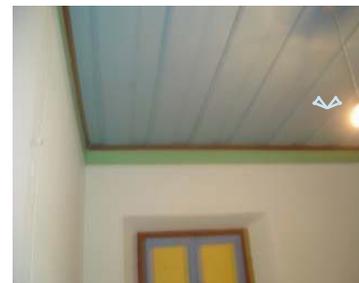
Forro e detalhe do rodadeto

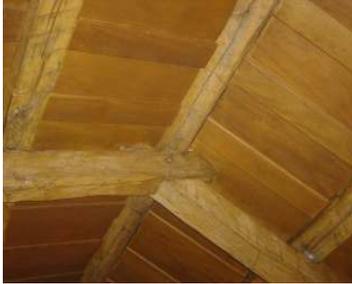
<p>Detalhe do encaixe da cobertura em madeira falquejada</p>

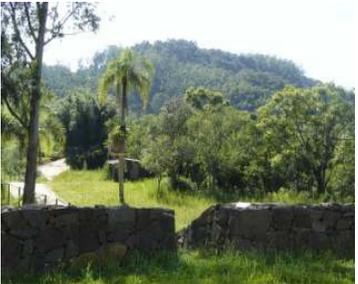
<p>Muro de pedra e estrada antiga</p>

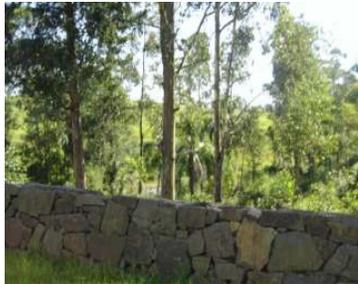
<p>Muro de pedra e massa vegetal</p>

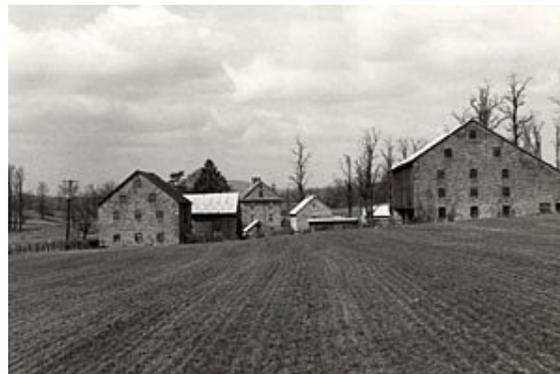
Rich deposits of lime and limestone ensured the prosperity and agricultural productivity of Oley Township, Pennsylvania. In response to the natural environment, settlers farmed fertile soil, operated limekilns, and constructed homes, barns, outbuildings, and walls of native limestone. (Oley Resource Conservation Project)

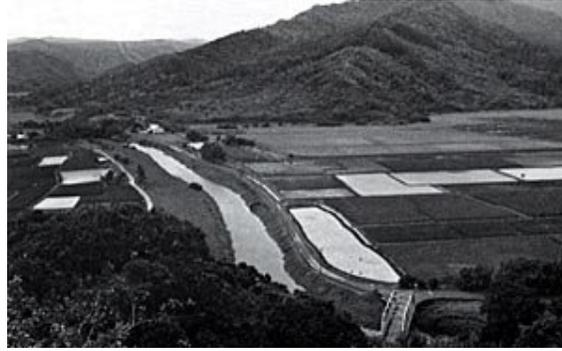
Taro fields separated by earthen dikes, forested mountains, rivers and irrigation ditches, and a system of roads define the pattern of spatial organization and characterize the area's wetland agriculture in Hanalei, Hawaii. (Robert Z. Melnick)

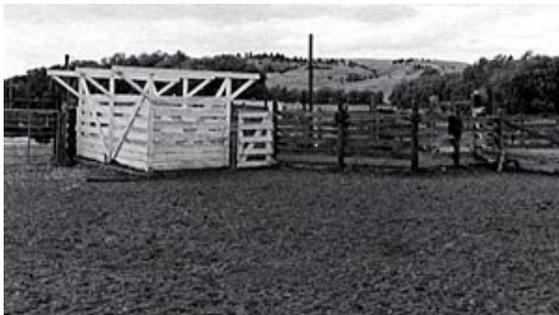
The corral cluster at Spade Ranch in Sheridan County, Nebraska, contains numerous structures associated with the historic functions of a cattle ranch. These include scales for weighing livestock; pens for sorting, breaking, and branding; and chutes for roping and loading. (David Murphy)

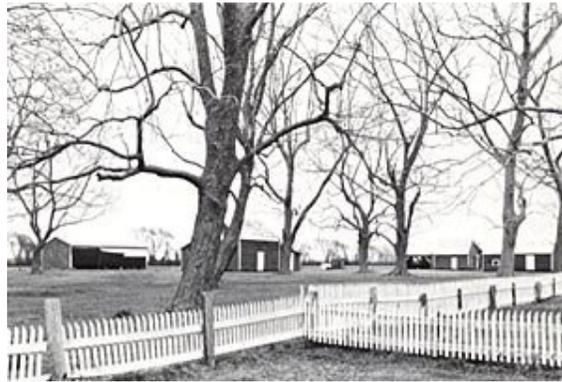
One of the most extensive and intact clusters of agricultural outbuildings in the Lake Landing Historic District, Hyde County, North Carolina, consists of a wash house, outhouse, buggy house, harness shed, chicken house, two barns and wood fences. (J. Timothy Keller)
