CONTRIBUIÇÕES PARA A CONSERVAÇÃO DO PATRIMÔNIO HISTÓRICO
EDIFICADO EM MADEIRA DA CIDADE DE ANTÔNIO PRADO/RS

Dissertação submetida à Universidade Federal de Santa Catarina, como requisito parcial exigido pelo Programa de Pós-Graduação em Engenharia Civil – PPGEC, para a obtenção do título de Mestre em Engenharia Civil.

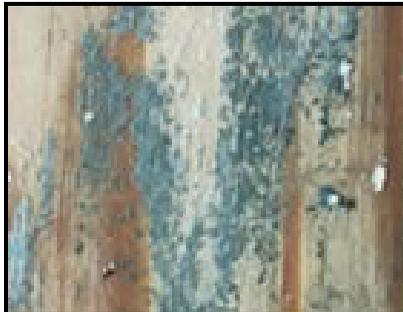
Figura 5 - Fungos emboloradores. Fonte: conhecendoamadeira.com.br, 2008

- a. Fungos emboladores e manchadores - podem causar alterações na coloração da madeira e aparecimento de manchas(figuras 5 e 6).
- b. Fungos de podridão - causam consideráveis danos na madeira. Seus efeitos variam desde a alteração da cor, som oco, odor de mofo, perda da resistência mecânica até a degradação completa da madeira (figuras 7 e 8).

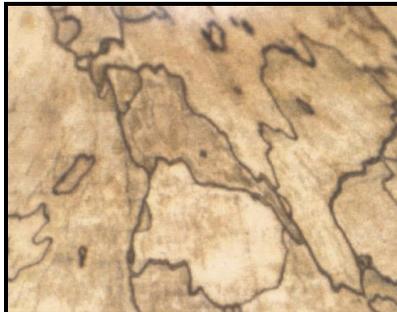
Figura 6 - Fungos manchadores. Fonte: Arriaga et al, 2002

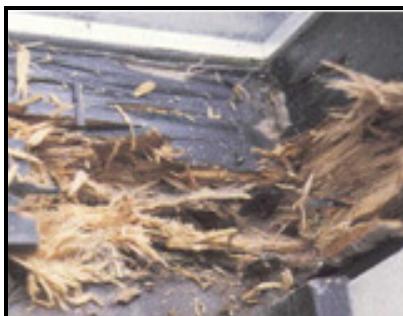
Figura 7 - Podridão branca.
Fonte: Arriaga et al, 2002

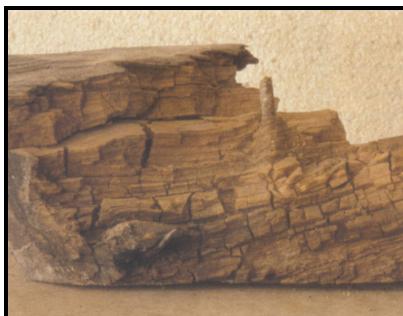
Figura 8 - Podridão parda.
Fonte: Arriaga et al, 2002

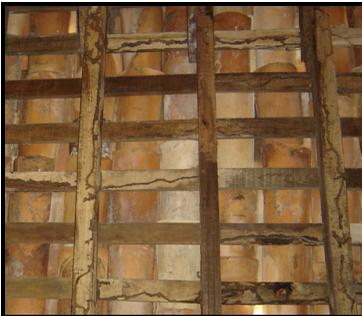
Figura 11 - Túneis construídos por cupins subterrâneos. Fonte: Autora, 2008

Os cupins subterrâneos são assim denominados pelo fato de constituírem colônias, frequentemente localizadas abaixo da superfície do solo. Necessitam de mais umidade para sobreviver que os de madeira seca. Eles movimentam-se em longas distâncias e profundidades variáveis no solo, de acordo com as condições favoráveis de teores de água, temperatura e de alimento. Os operários saem da colônia em busca de alimentos e retornam para alimentar outras castas (soldados, reprodutores e rainha). Na busca por alimentos, os operários constroem túneis, que os protegem do ataque de inimigos e da perda de umidade, deixando suas evidências em paredes, pisos, forros, estruturas (figura 11 e 12).

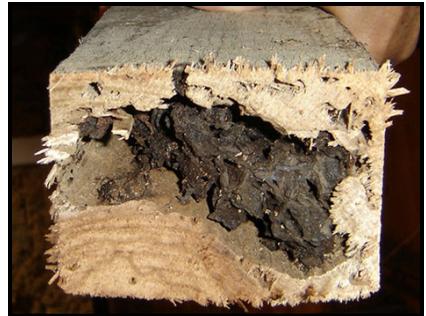
Figura 12 - Ataque de cupins subterrâneos em um caibro. Fonte: Autora, 2008

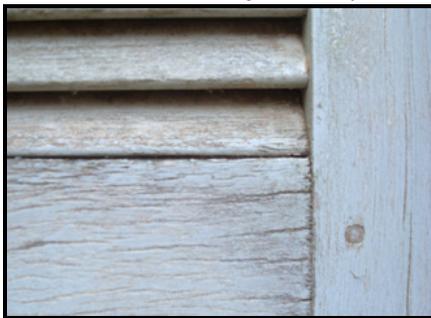
Figura 13 – Fissuras superficiais, tratamento com remoção parcial.

Nas superfícies externas que apresentam fissuras finas interligadas, tinta descascada entre camadas, bolhas e enrugamento da tinta, caracterizando um problema visivelmente superficial, Weeks e Look (1982) recomendam uma remoção limitada da tinta. Pode ser utilizado um tratamento abrasivo, por meios manuais ou mecânicos, como raspagens e o uso de lixa. A figura 13 mostra uma fissuração superficial que não necessita de remoção total para repintura.

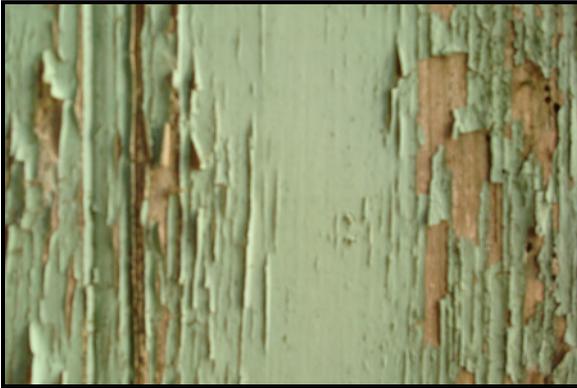
Figura 14 - Tinta extremamente degradada, tratamento com remoção total.
Fonte Autora, 2009.

Nas superfícies externas que apresentam fissuração profunda generalizada, ou possuem bolhas ou descamações extensas, de forma que esteja visível a madeira nua, normalmente Look e Weeks (1982) recomendam a remoção total da tinta antiga antes da repintura. A remoção pode ser feita com tratamento térmico ou químico, por meio de amolecimento e retirada das camadas de tinta pela ação de calor (sopradors térmicos) ou aplicação de decapantes químicos, seguido

de raspagem e acabamento com lixa. A figura 14 mostra uma descamação extensa que necessita da remoção total.

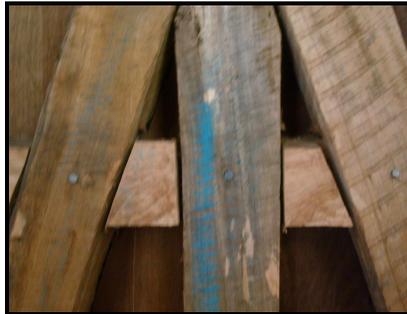
Figura 25 - Frestas entre as peças de uma ligação. Fonte: Autora, 2009

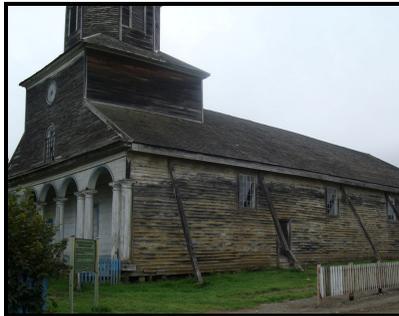
Figura 27 - Fachada apresentando sinais de deteriorações. Fonte: Autora, 2009

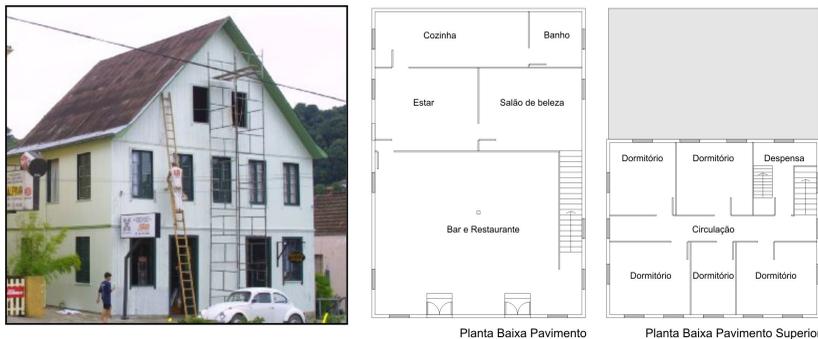
Figura 39 - Plantas baixas da Casa Reli Nardello. Fonte: adaptação Posenato, 1989

As casas possuem características similares, normalmente construídas em dois pavimentos. O térreo era o local de trabalho, especialmente o comércio, enquanto o segundo pavimento abrigava a família. A figura 39 mostra a distribuição dos espaços na casa Reli Nardello.

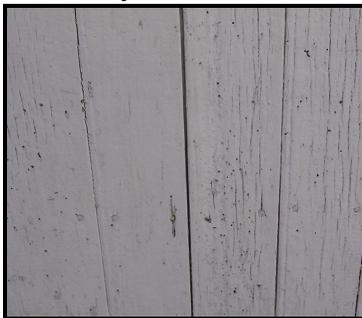
Figura 42 - Ataque por térmitas.
Fonte: Autora, 2008

Com base nas visitas realizadas e por meio do relato dos proprietários, moradores e usuários, constatou-se que todas edificações apresentam, ou já apresentaram sinais de infestação por térmitas. As figuras 42 e 43. mostram o ataque em tábuas da parede de uma edificação.

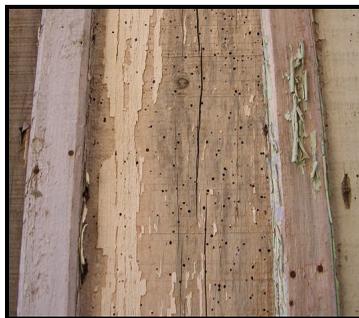
Figura 43 - Tábuas infestadas com térmitas. Fonte: Autora, 2008

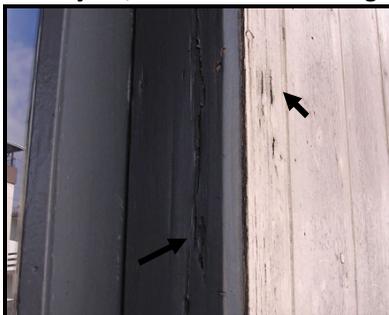
Figura 44 - Possível presença de fungos na vedação e na esquadria. Fonte: Autora, 2008

O ataque por fungos também foi verificado em algumas edificações, como mostram as figuras 44 e 45.

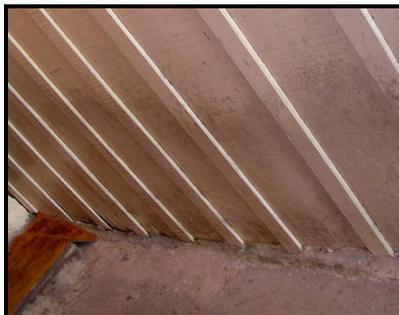
Figura 45 - Provável ataque de fungos na vedação próxima ao piso. Fonte: Autora, 2008

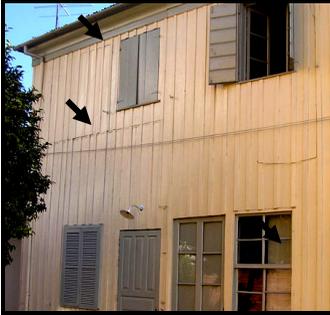
Figura 46 - Substituições parciais das tábuas de vedação. Fonte: Autora, 2008

47 mostram duas situações de substituições. Estas ocorrem com frequência, perceptível em todas as edificações tombadas.

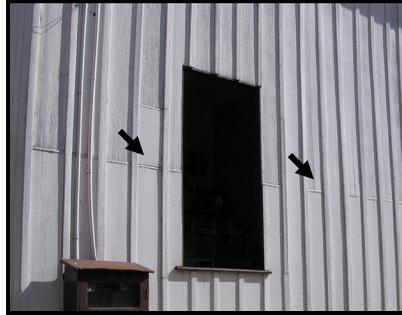
Figura 47 – Linha de corte das substituições. Fonte Autora, 2008

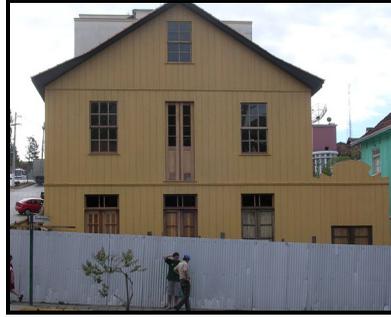
Figura 53 - Reconstrução após o incêndio ocorrido em 2004. Fonte: Autora, 2008

Ao longo da história da cidade, há notícia de alguns incidentes envolvendo fogo nas edificações. O sinistro mais grave ocorreu em 2004, quando o fogo destruiu completamente a casa Napoleão Dalla Zen, construída em 1917, totalmente em madeira, conforme mostra a figura 52. O IPHAN e o proprietário reconstruíram a casa para recompor o conjunto histórico e também para não abrir precedente de destruição intencional do patrimônio. A figura 53 mostra a fase de reconstrução.

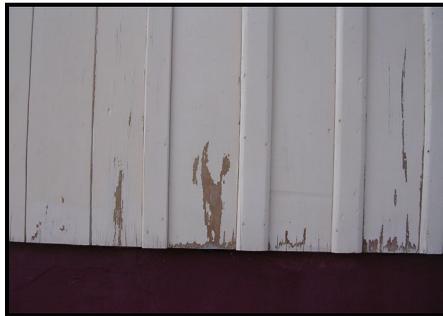
Figura 54 - Desprendimento da tinta. Fonte: Autora, 2008

As madeiras das edificações históricas já receberam aplicação de uma série de produtos químicos para extermínio dos insetos xilófagos e proteção contra intempéries. A figura 54 apresenta um caso de desprendimento da tinta em uma fachada externa, pintada há, aproximadamente, um ano. Sendo uma das possíveis causas, uma reação da tinta com os produtos anteriormente aplicados na madeira, uma vez que o desprendimento ocorre por toda superfície desta vedação.

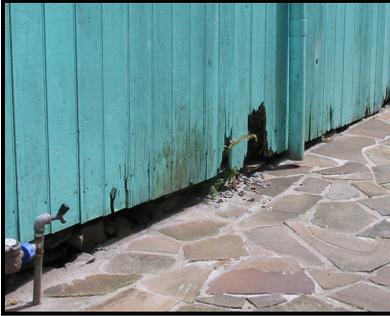
Figura 55 - Afastamento insuficiente.

O ponto de contato das edificações com a calçada é um dos locais que apresentam grande acúmulo de umidade, principalmente quando o detalhe construtivo favorece a permanência prolongada da umidade na madeira. Entre a madeira e a calçada, é necessário um afastamento de, no mínimo, 30 cm, para evitar que os respingos de chuva atinjam as paredes. A figura 55 mostra um afastamento insuficiente entre a parede e a calçada, com a presença de sinais de deterioração. Já a figura 56, apresenta uma situação mais crítica, a parede não possui nenhum afastamento, propiciando a formação de deterioração e impedindo a ventilação das madeiras do piso.

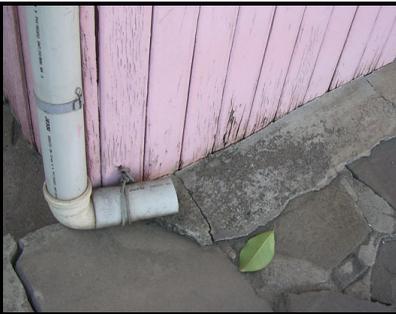
Figura 57 – Ponto de acúmulo de umidade. Fonte: Autora, 2008

Em algumas situações, as águas recolhidas nos telhados acabam desembocando num local muito próximo à edificação, atingindo as madeiras do fechamento externo das paredes e sua estrutura. A figura 57 mostra uma situação crítica onde a água recolhida no telhado é despejada junto às tábuas da parede, causando acúmulo de umidade e propiciando uma deterioração das madeiras. Já, na figura 58, a água recolhida é direcionada sobre as tábuas da parede, acompanhando a declividade em direção da edificação.

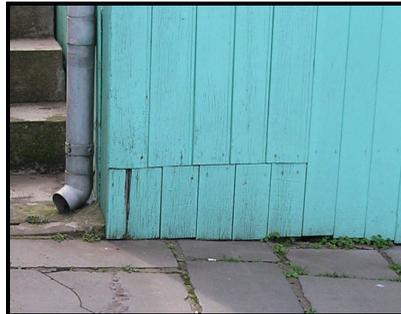
Figura 58 - Nível da edificação mais baixo que a calçada e sem recuo.

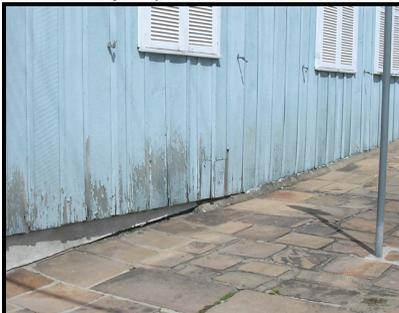
Figura 59 - Calçada cobrindo parte da parede. Fonte: Autora, 2008

uma calçada mal resolvida, que desrespeita o alinhamento original e as madeiras já apresentam sinais de apodrecimento.

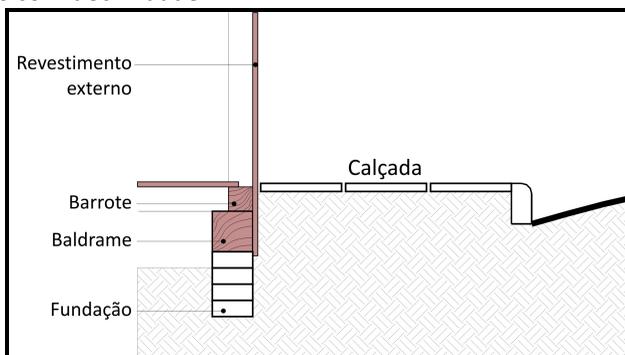
Figura 61 - Calçada inadequada cobrindo parte da parede em terrenos com declive.

A figura 61 ilustra a execução inadequada de uma calçada, cobrindo parte da parede de uma edificação, situação freqüente em terrenos com declividade.

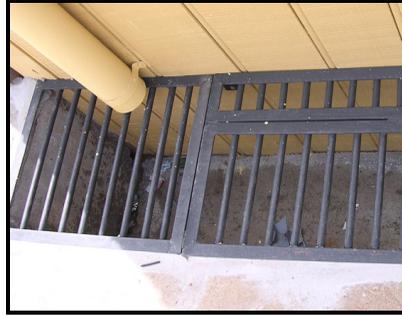
Figura 63 - Detalhe inadequado da madeira dentro da canaleta. Fonte: Autora, 2008

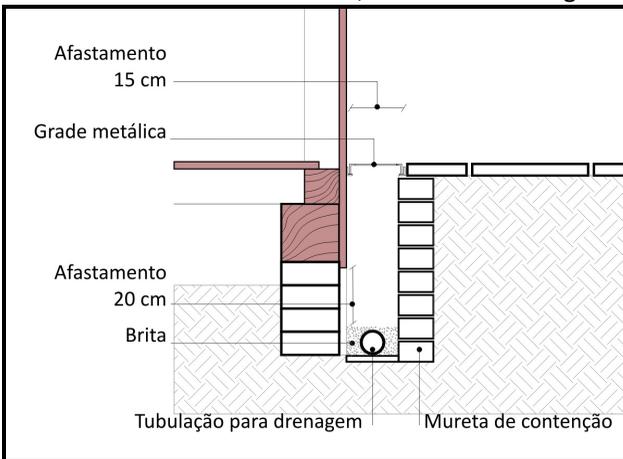
Figura 64 - Canaleta para evitar o contato da madeira com o solo.

A construção da canaleta se mostra apropriada para preservação das madeiras das paredes e estrutura, desde que sejam respeitados os detalhes e afastamentos, como mostra a figura 64.

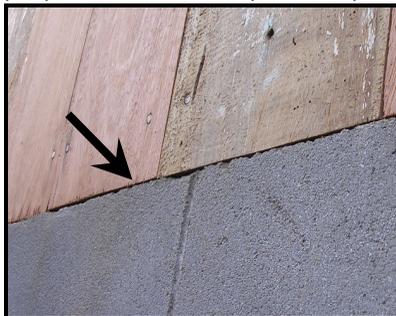
Figura 65 – Local que favorece o acúmulo de água. Fonte: Autora, 2008

recentemente finalizadas, nas[; quais se percebe um alinhamento perfeito do plano da madeira da vedação com o da alvenaria, propiciando um local para ataque de fungos e insetos.

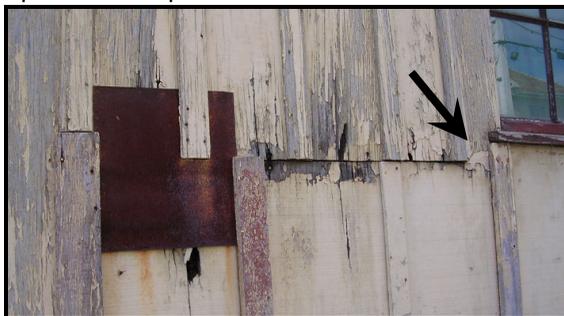
Figura 67 - Detalhe inadequado, cobrimento da junta com massa e chapa metálica. Fonte: Autora, 2008

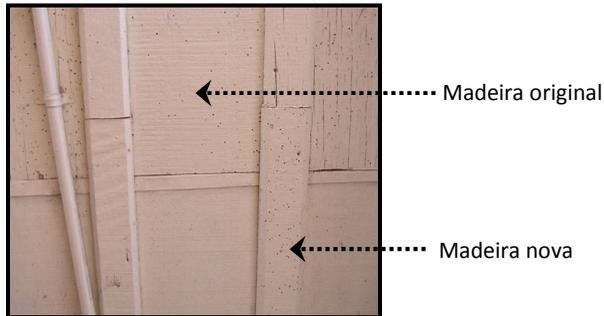
Figura 68 - Madeira usada na substituição da madeira infestada de cupins. Fonte: Autora, 2008

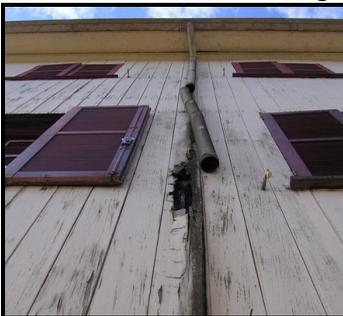
Figura 69 - Falta de manutenção na tubulação. Fonte: Autora, 2008

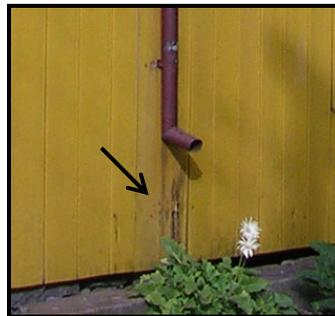
Figura 70 - A água escorre sobre a vedação. Fonte: Autora, 2008

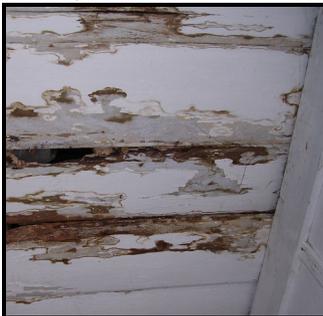
Figura 71 - Degradação do forro.
Fonte: Autora, 2008

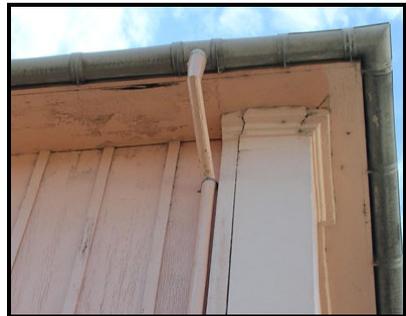
Figura 72 - Infiltração no beiral.
Fonte: Autora, 2008

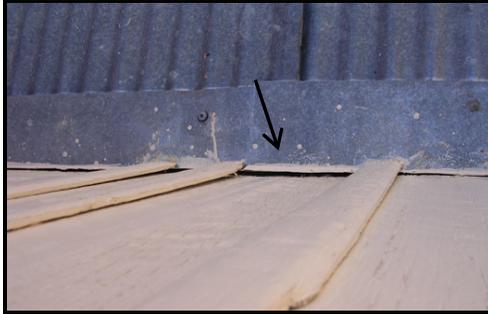
Figura 73 - Frestas entre o telhado e a parede. Fonte: Autora, 2008

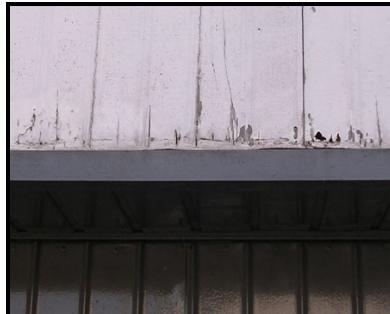
Figura 75 - Ponto de acúmulo de água, entre a parede e o marco da esquadria.

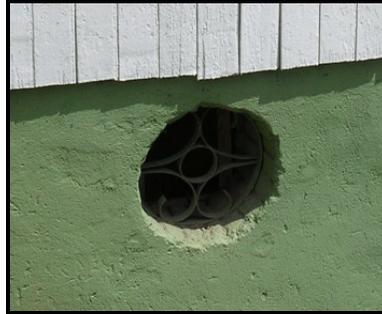
Figura 81 - Detalhe do desenho da abertura. Fonte: Autora, 2008

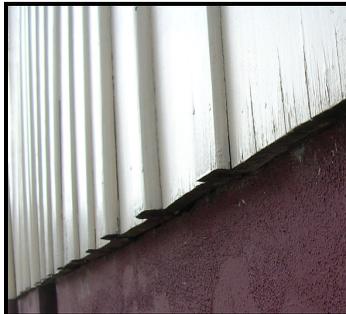
Figura 82 - Detalhe de sobreposição da parede. Fonte: Autora, 2008

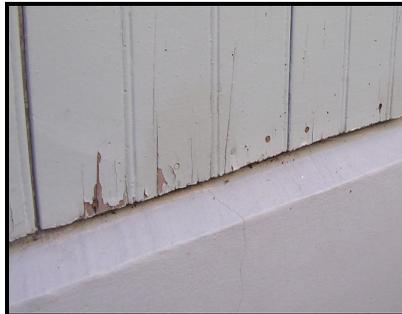
Figura 83 - Detalhe em chanfro na alvenaria. Fonte: Autora, 2008

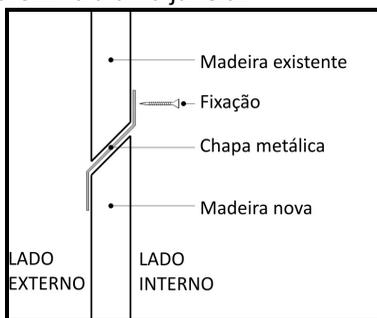
Figura 84 – Detalhe em corte. Fonte: Autora, 2009

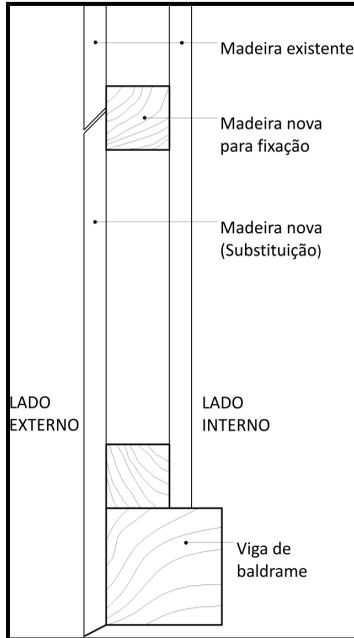
Figura 86 - Detalhe de substituição em parede dupla. Fonte: Autora, 2009

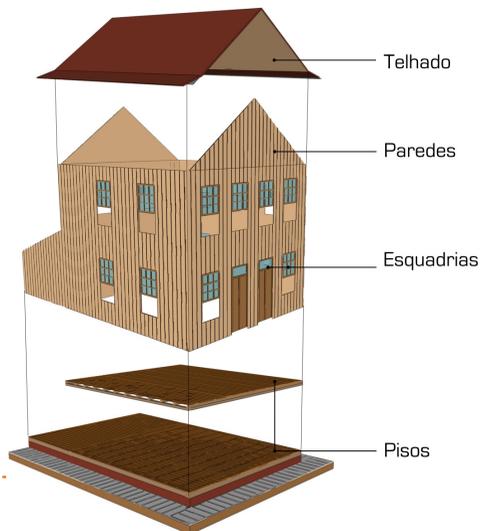
Figura 92 - Componentes da edificação.

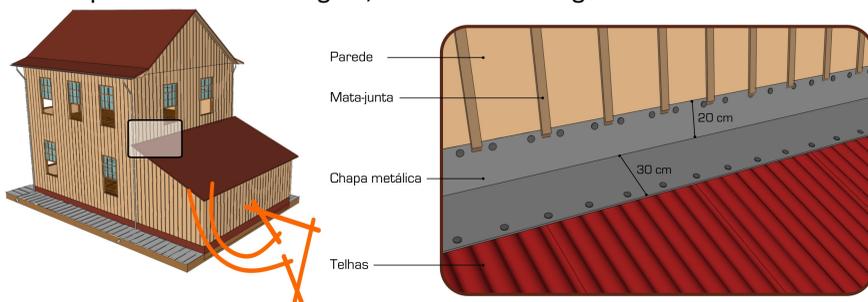
Figura 93 - Ilustração do detalhe da junção da parede com o telhado.
