INVESTIGAÇÃO IN-SITU DO ISOLAMENTO SONORO AO RUÍDO DE  
IMPACTO EM EDIFÍCIOS RESIDENCIAIS

Dissertação apresentada ao Programa de Pós-Graduação em Arquitetura e Urbanismo da Universidade Federal de Santa Catarina, como um dos requisitos para obtenção do título de Mestre em Arquitetura e Urbanismo.

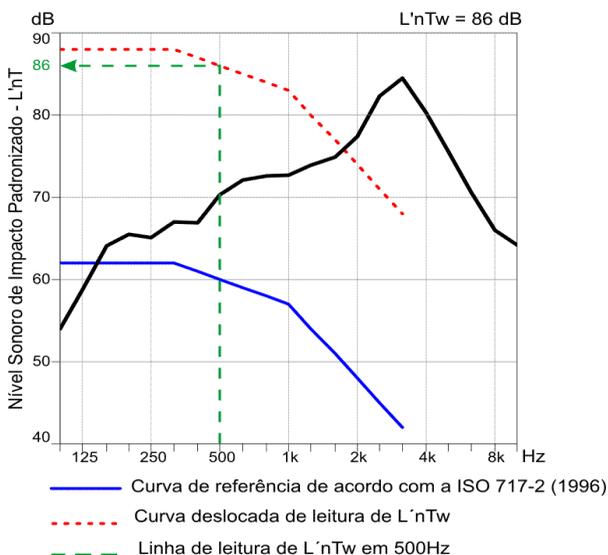
Figura 2.4 – Nível sonoro de impacto padronizado em faixa de frequência e a indicação do valor do nível ponderado,  $L'nTw$ , de 86 dB, obtido de acordo com a ISO 717-2(1996).

A norma define, também, o chamado termo de Adaptação Espectral –  $C_i$ , o qual representa o valor, em dB, que deve ser adicionado ao número único ( $L'nTw + C_i,50-2500$ ). Esse termo de adaptação representa o fator de correção para as baixas frequências, caracterizando de uma maneira mais real o espectro sonoro do caminhar sobre uma laje.

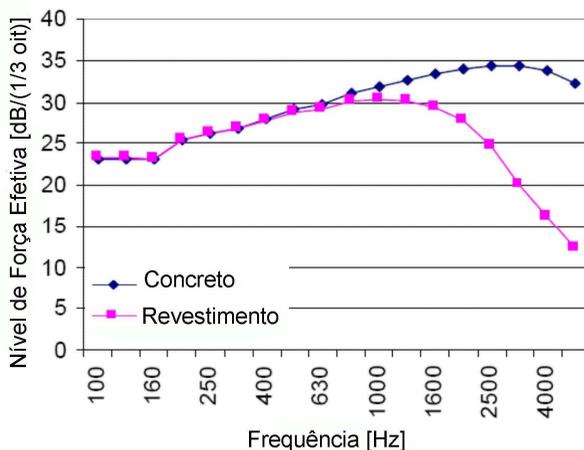
Figura 2.6 – Força transmitida pela *tapping machine* sobre uma mesma laje de concreto com e sem revestimento.  
 Fonte adaptado: Patrício e Piedade (2000)

Os autores ainda fazem uma comparação entre força efetiva transmitida por um martelo da máquina de impacto em uma situação de laje no contrapiso e em outra com a laje já com revestimento, como pode ser visto na Figura 2.6.

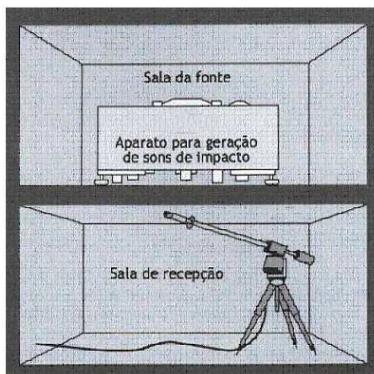
O ensaio para a determinação do nível sonoro de impacto utiliza dois ambientes distintos. O ambiente no qual está a fonte sonora é denominada sala da fonte e a sala onde o som é percebido é denominada sala da recepção. A Figura 3.1 mostra, de forma simplificada, o esquema da medição de nível sonoro de impacto.

Figura 3.1 – Esquema de ensaio do nível de isolamento de ruído impacto.  
Fonte: Brüel & Kjær, 1988

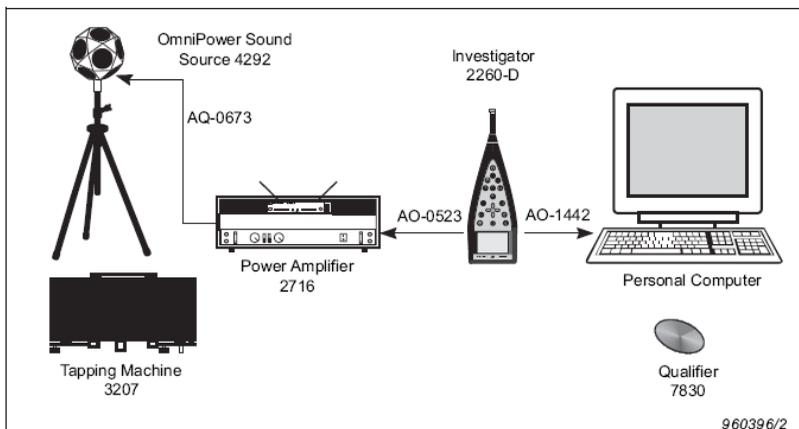
Figura 3.3 – Equipamentos e *software* utilizados na medição de isolamento de impacto.  
 Fonte: Brüel & Kjær, 2006.

- Medidor de nível de pressão sonora - *Investigator 2260 D* (incluindo *software Building Acoustics BZ 7204*),
- Amplificador de potência – *Power Amplifier 2716*,
- Fonte omnidirecional – *Omni Power Sound Source 4296*,
- Máquina de impacto – *Tapping Machine 3207*,
- *Software Qualifier 7830*.

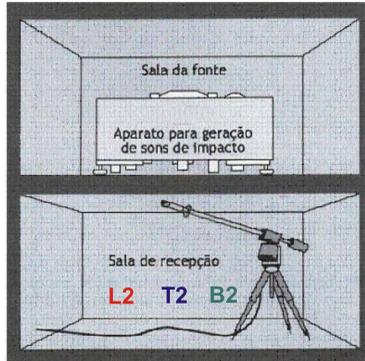
As leituras de ruído de fundo e tempo de reverberação são medidas de correção, de modo que seja possível avaliar corretamente o nível de isolamento estrutural da laje em questão, sem interferências do ruído externo e das características sonoras internas particulares de cada ambiente em questão. De forma esquemática, a medição é ilustrada na Figura 3.4.

**L2 - NÍVEL SONORO DE IMPACTO**  
**T2 - TEMPO DE REVERBERAÇÃO**  
**B2 - RÚIDO DE FUNDO**

Figura 3.4 – Figura já apresentada agora evidenciando os parâmetros medidos.

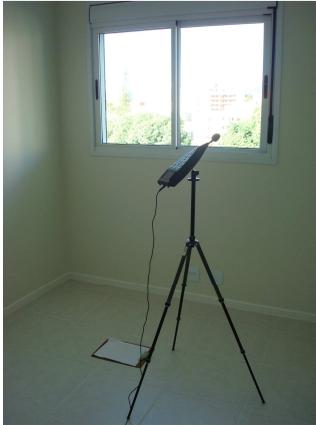
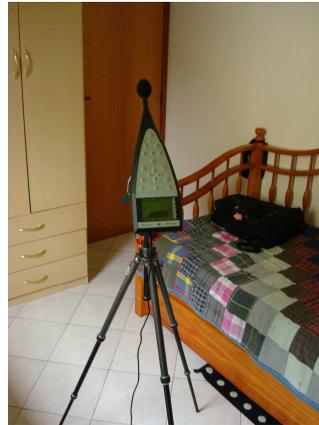
Para o registro do nível de ruído de fundo, B2, apenas o medidor de nível de pressão sonora *Investigator* 2260 D foi utilizado. O nível ambiente foi captado sem a presença de nenhum equipamento gerador de ruído, apenas o ruído de fundo normal à edificação, como mostra a Figura 3.6. O tempo de aquisição do valor de B2 também foi de 12s.

(a) apartamento PP-03

(b) apartamento PM-01

Figura 3.6 – Exemplos de como foi feito a medição de L2.

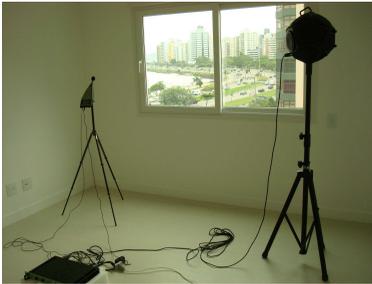
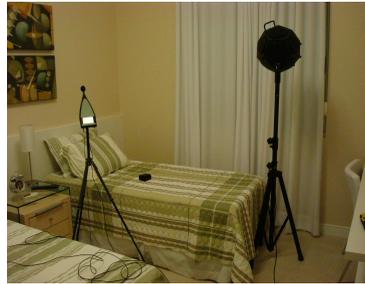
Nos ensaios deste trabalho a medição do tempo de reverberação foi feita na sala de recepção, usando para isso a fonte omnidirecional, o amplificador de potência e o medidor de nível de pressão sonora 2260 D, como pode ser visto na Figura 3.7.

(a) apartamento NV-06

(b) apartamento NV-10

Figura 3.7 – Exemplos de como foi feito a medição de T2.

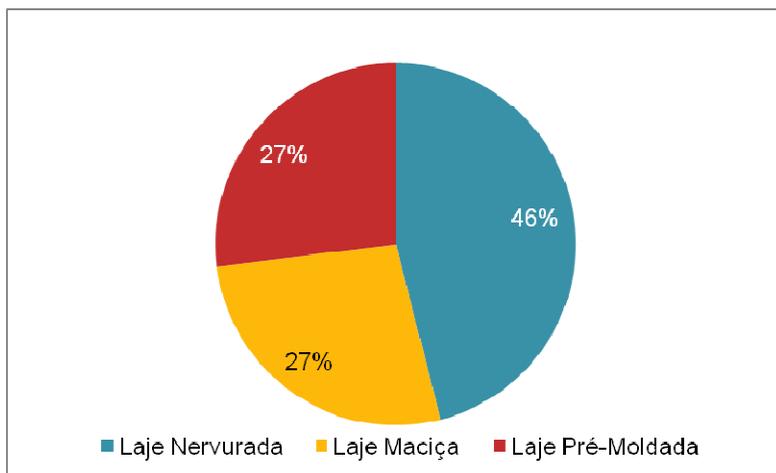
Figura 4.1 – Porcentagem dos tipos de lajes encontradas nos edifícios avaliados.

A Figura 4.1 mostra um gráfico com a distribuição dos tipos de laje observados.

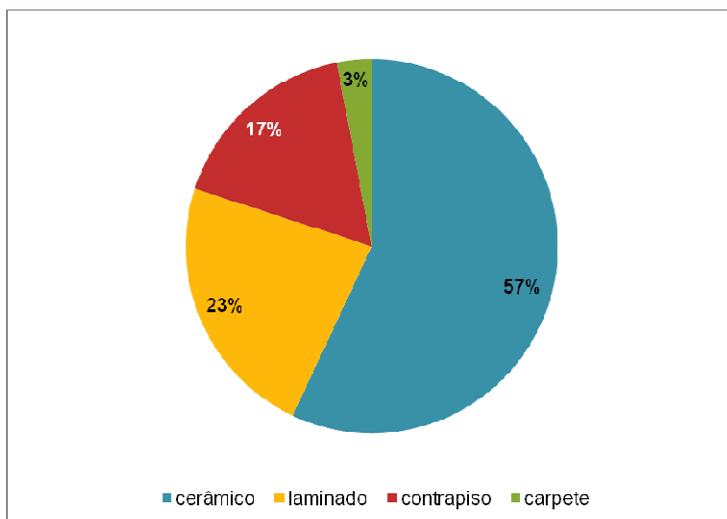
Figura 4.2 – Percentagem de participação de cada tipo de revestimento de piso nos quartos avaliados.

Nos apartamentos ensaiados foram encontrados quatro diferentes tipos de revestimento de piso, a saber: (1) revestimento cerâmico, aí incluindo a cerâmica em si e o porcelanato; (2) laminado de madeira; (3) carpete; e (4) laje ainda no contrapiso. É interessante colocar que a maioria dos casos, 57% era de revestimento cerâmico, seguidos dos laminados de madeira, com 23% dos casos, da laje ainda no contrapiso, representando 17% do total e, por último, o carpete em 3% dos apartamentos, como pode ser visto na Figura 4.2. É importante salientar que os apartamentos que ainda apresentam a laje no contrapiso são identificados como aqueles que, no dia do trabalho de campo, apresentavam-se recém inaugurados ou em fase final de obra e que ainda estavam à venda. Atualmente, é comum as construtoras definirem em projeto arquitetônico, apenas o revestimento de piso das áreas molhadas e sociais, deixando a área íntima à livre escolha dos futuros moradores, que deverão optar pela cerâmica ou pelo laminado de madeira.

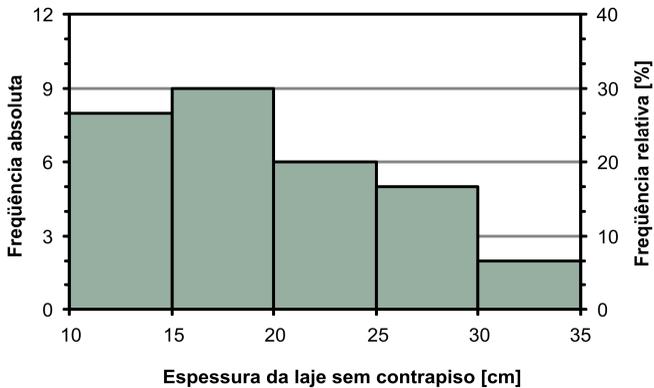
Figura 4.3 – Histograma da espessura das lajes avaliadas sem contrapiso.

No trabalho de campo foi feito um levantamento das espessuras das lajes que foram submetidas ao ensaio de impacto sonoro. A Figura 4.3 mostra um histograma referente às espessuras das lajes sem o contrapiso, ou comumente chamadas de lajes no osso.

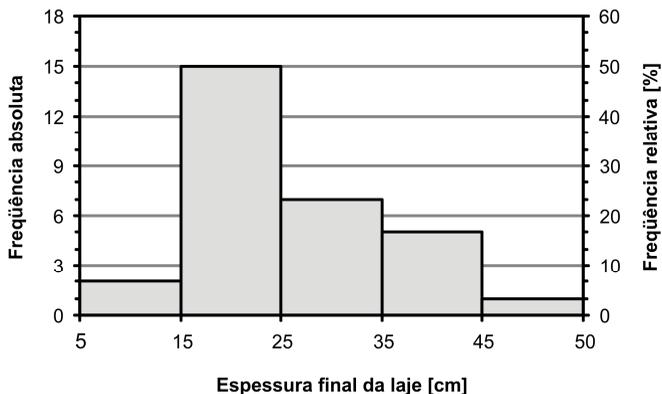
Figura 4.4 - Histograma da espessura final das lajes avaliadas.

Da mesma forma, foram levantadas junto aos engenheiros e plantas estruturais as espessuras das lajes finalizadas, ou seja, já com a colocação do contrapiso e o revestimento propriamente dito, conforme mostrado na Figura 4.4.

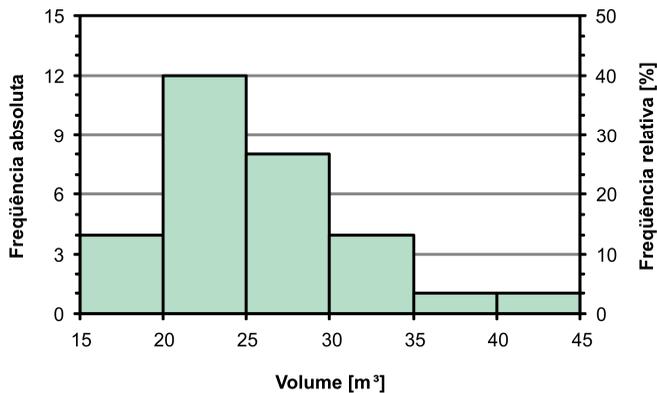
Figura 4.6 – Histograma do volume dos quartos avaliados.

Os volumes dos quartos encontrados em campo estão apresentados na Figura 4.6. Foi visto que 40% das amostras, ou seja, 12 apartamentos avaliados, apresentaram volume entre 20 e 25 m<sup>3</sup>; 8 apartamentos, 25% das amostras, apresentaram um volume de 25 a 30 m<sup>3</sup>; 4 amostras, 14%, apresentaram dois intervalos de volumes distintos, entre 15 e 10 m<sup>3</sup> e 30 e 35 m<sup>3</sup>; e, por fim, 2 amostras, 2% do total de quartos avaliados, apresentaram volume entre os intervalos de 35 e 45 m<sup>3</sup>.

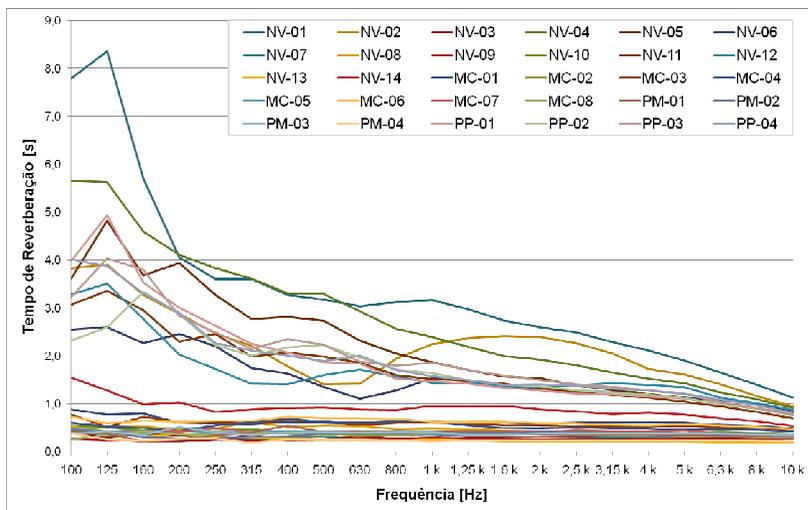
Figura 4.7 – Tempo de Reverberação dos diferentes quartos avaliados, identificados pelo tipo de laje: NV – nervurada, MC – maciça, PM – pré-moldada e PP – pré-moldada protendida.

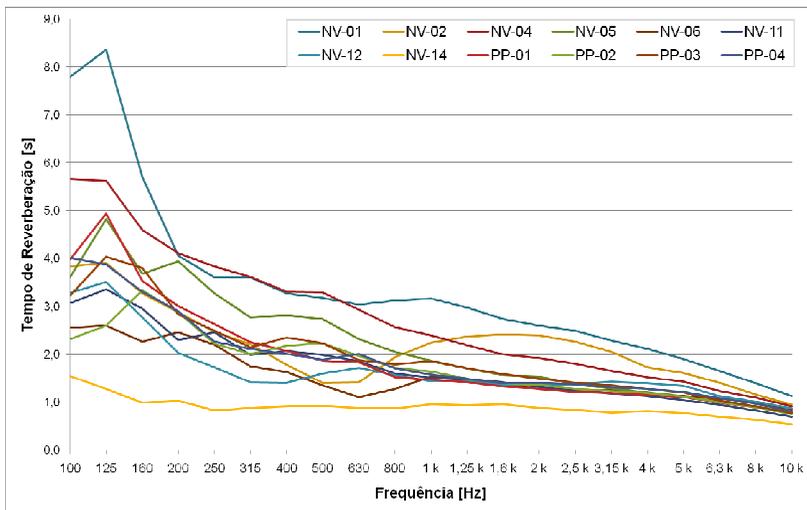
Figura 4.8 – Tempo de Reverberação dos quartos sem móveis para os diferentes tipos de lajes: NV – nervurada, MC – maciça, PM – pré-moldada e PP – pré-moldada protendida.

predominantemente acima de 1 s são correspondentes aos quartos vazios, seja por estarem recém-entregues pelas construtoras ou porque estavam em fase final de obras. A Figura 4.8 mostra, exclusivamente, as curvas de TR dos quartos vazios.

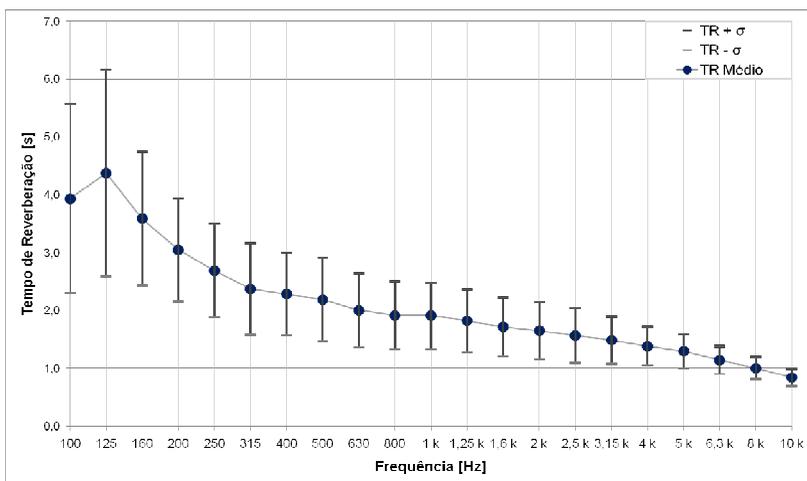
Figura 4.9 – Tempo de Reverberação médio espacial para todos os quartos avaliados sem móveis e o desvio padrão,  $\sigma$ , para cada banda de frequência.

valor encontrado dentre todos os quartos sem móveis, enquanto que em 10 k houve o menor desvio, 0,15 s.

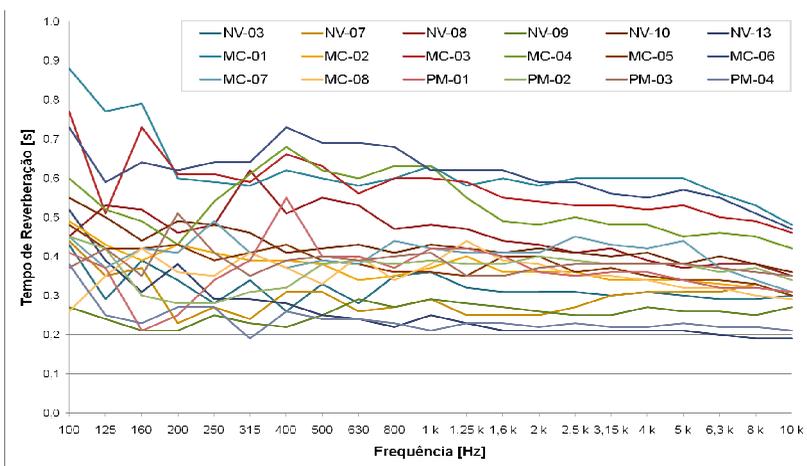
Figura 4.10 - Tempo de Reverberação dos quartos com móveis para os

O resultado da avaliação de TR para os quartos com móveis pode ser visto na Figura 4.10.

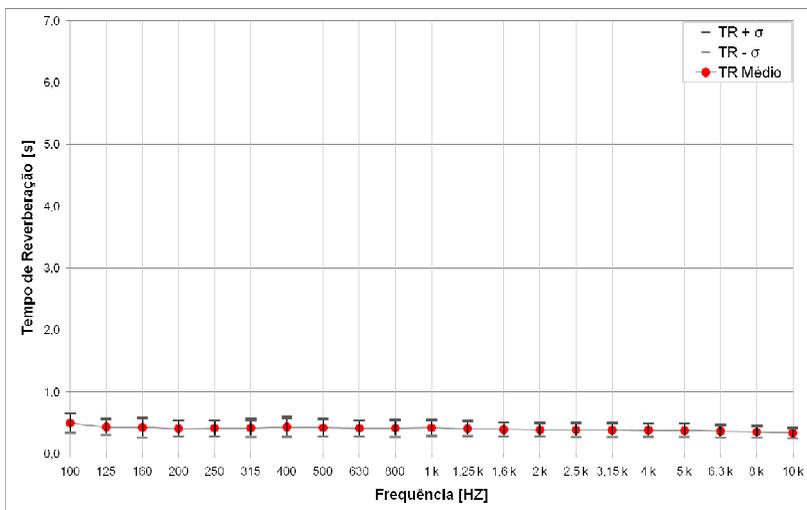
Figura 4.11 - Tempo de Reverberação Médio para todos os quartos com móveis e o desvio padrão,  $\sigma$ , para cada banda de frequência.

Nota-se, também, que para os quartos com móveis há menor dispersão dos valores nas bandas de frequência, apresentando, por exemplo, em 100 Hz, um desvio padrão de 0,16 s, o maior valor registrado, e, em 10 kHz, o desvio de 0,08 s, o sendo esse o menor valor.

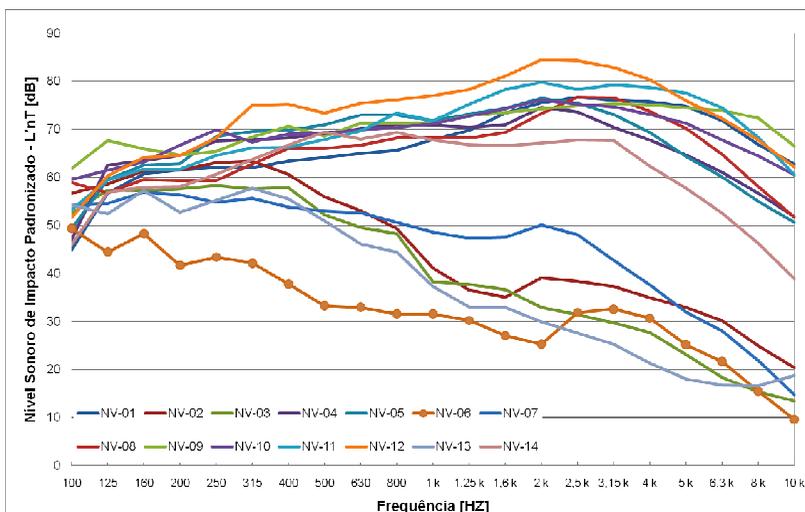
Figura 4.12 – Nível sonoro de impacto padronizado da laje de todos os quartos – caso laje nervurada.

A Figura 4.12 apresenta o nível sonoro de impacto padronizado, em bandas de 1/3 de oitava, das 14 lajes nervuradas.

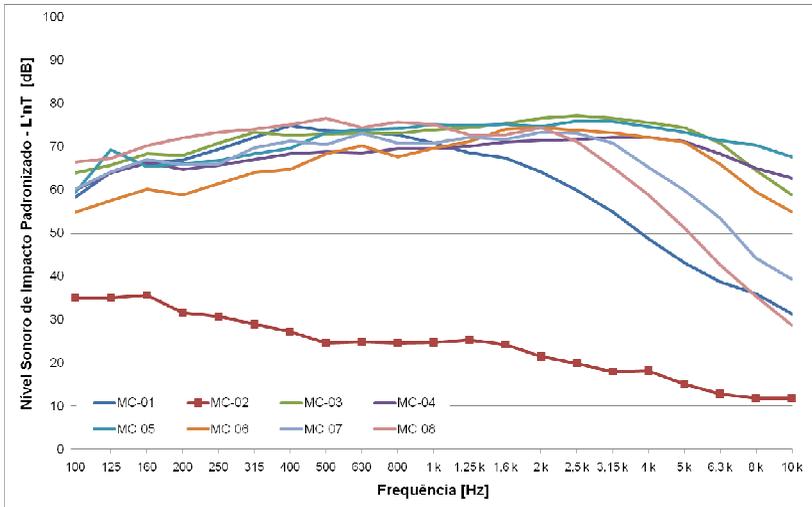
Figura 4.14 – Nível sonoro de impacto padronizado da laje de todos os

A Figura 4.14 mostra o resultado para as 8 lajes maciças avaliadas. Nota-se que, de maneira global, as curvas se mostram obedecendo a um mesmo padrão, caracterizado por um pequeno aumento dos níveis das baixas até as médias e média-altas frequências, e um decaimento a partir daí.

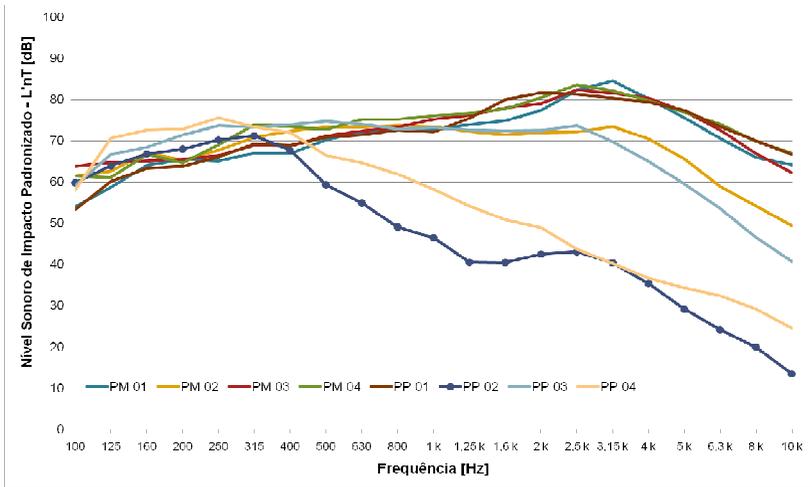
Figura 4.15 – Nível sonoro de impacto padronizado da laje de todos os quartos – caso laje pré-moldada.

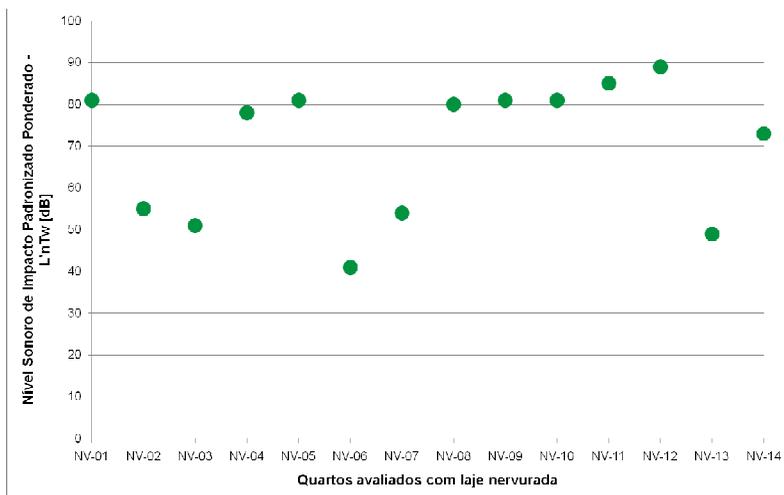
Figura 4.16 – Nível sonoro de impacto padronizado ponderado para todos os quartos avaliados com laje nervurada.

avaliados com laje nervurada. O menor valor de  $L'nTw$  encontrado para a laje nervurada foi de 41 dB no quarto NV-06 e o mais alto foi de 89 dB no apartamento NV-12, tendo aí, portanto, uma diferença de 48 dB para esse tipo de laje.

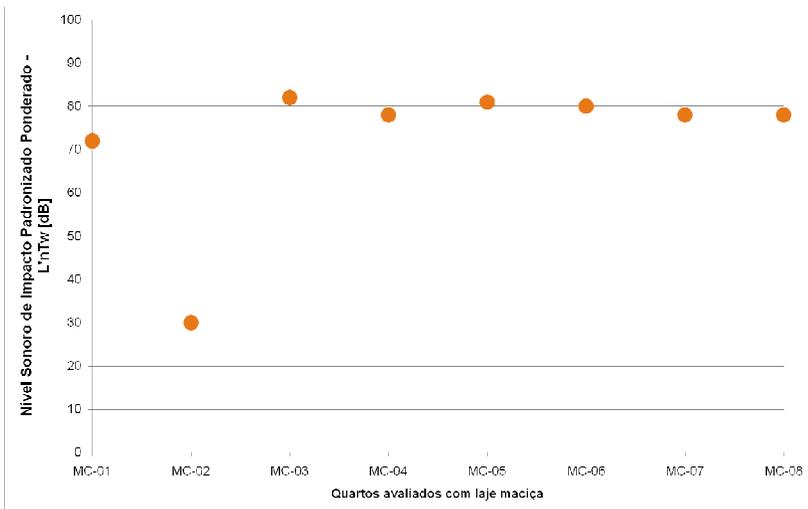
Figura 4.17 - Nível sonoro de impacto padronizado ponderado para todos os quartos avaliados com laje maciça.

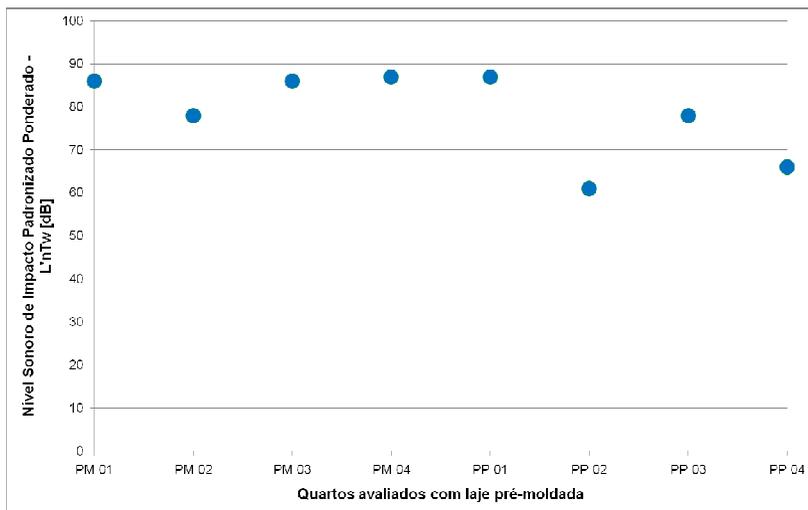
Figura 4.18 - Nível sonoro de impacto padronizado ponderado para todos os quartos avaliados com laje pré-moldada.

Para a laje pré-moldada, o menor valor de  $L'nTw$  foi de 61 dB na amostra PP-02 e o maior valor de 87 dB foi visto em dois quartos, PM-04 e PP-01, tendo portanto uma diferença de 26 dB para esse tipo de laje, conforme Figura 4.18.

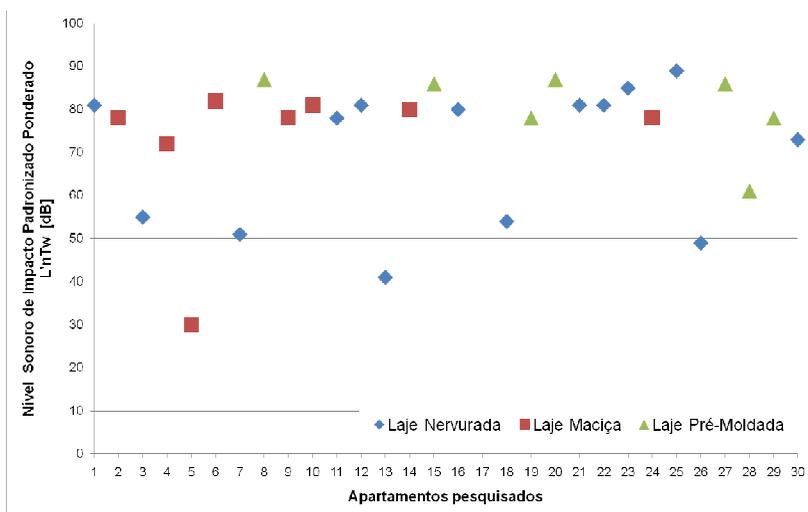
Figura 4.19 – Níveis sonoros de impacto padronizado ponderado para cada tipo de laje: nervurada, maciça e pré-moldada.

Várias tentativas foram feitas no intuito de buscar uma tendência de comportamento entre o nível sonoro de impacto e o tipo de laje, inclusive através de testes estatísticos, entretanto, não houve resultado com correlação significativa. A Figura 4.19 mostra os valores de  $L'_{nTw}$  para todos os quartos avaliados.

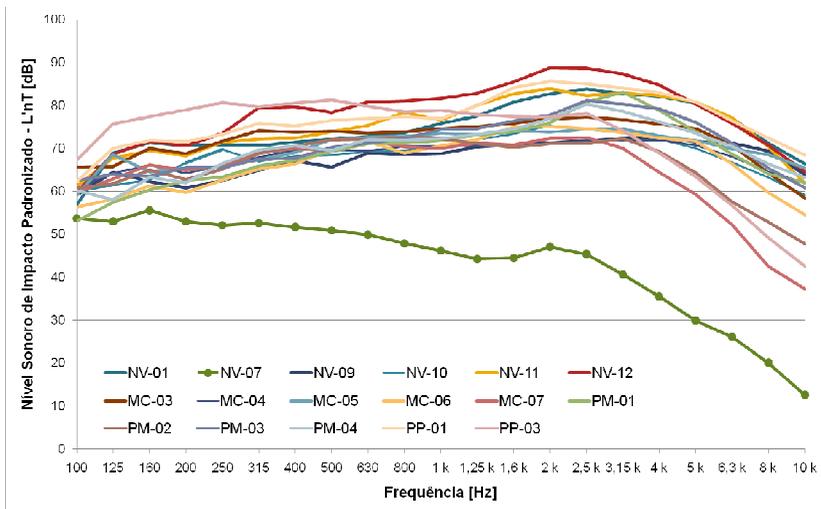
Figura 4.21 –Nível sonoro de impacto padronizado para todas as lajes com revestimento cerâmico

A Figura 4.21 apresenta todas as curvas obtidas dos ensaios em revestimento cerâmico independente do tipo de laje. É possível perceber, um comportamento semelhante entre todas as curvas, apresentando os valores maiores nas médias e altas frequências.

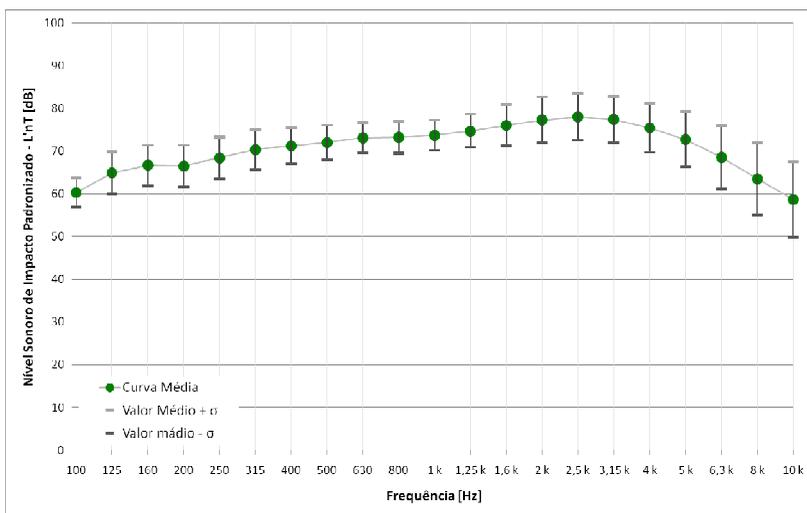
Figura 4.22 – Nível sonoro padronizado médio de todos os quartos com revestimento cerâmico.

3,36 dB, e, em 1 kHz com 3,56 dB. Dessa maneira, o desvio padrão teve uma variação total de 5,48 dB.

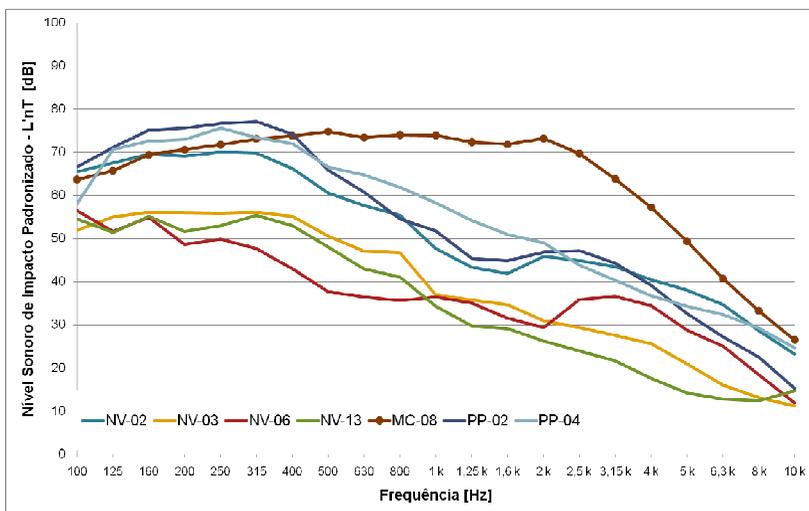
Figura 4.23 - Nível sonoro de impacto padronizado para todas as lajes com revestimento laminado de madeira.

O comportamento das curvas do nível sonoro de impacto padronizado com piso em laminado de madeira pode ser observado na Figura 4.23. É possível perceber um comportamento semelhante entre todas as curvas, apresentando os maiores níveis nas baixas frequências, decaimento nas médias frequências, um leve incremento nas médio-altas, e, novamente, um decaimento nas altas frequências.

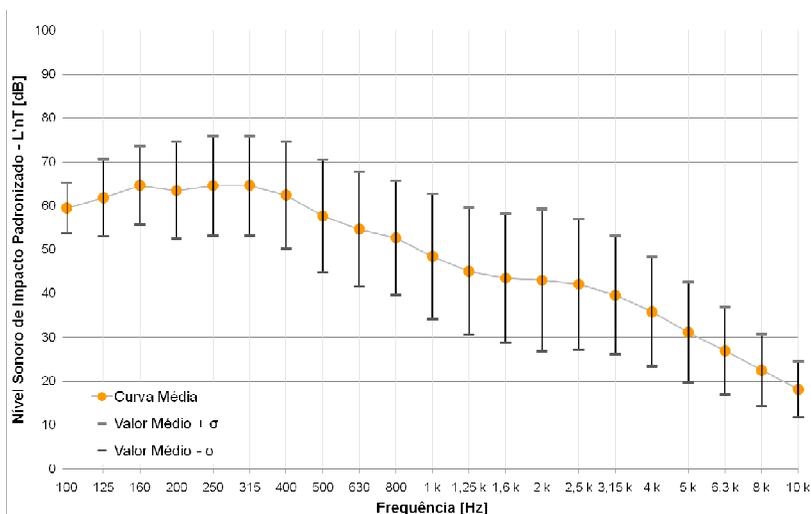
Figura 4.24 - Nível sonoro padronizado médio de todos os quartos com revestimento em laminado de madeira.

Da mesma forma como foi apresentado para o revestimento cerâmico, foi calculado o nível sonoro de impacto médio para as lajes com piso em laminado de madeira, como pode ser visto na Figura 4.24.

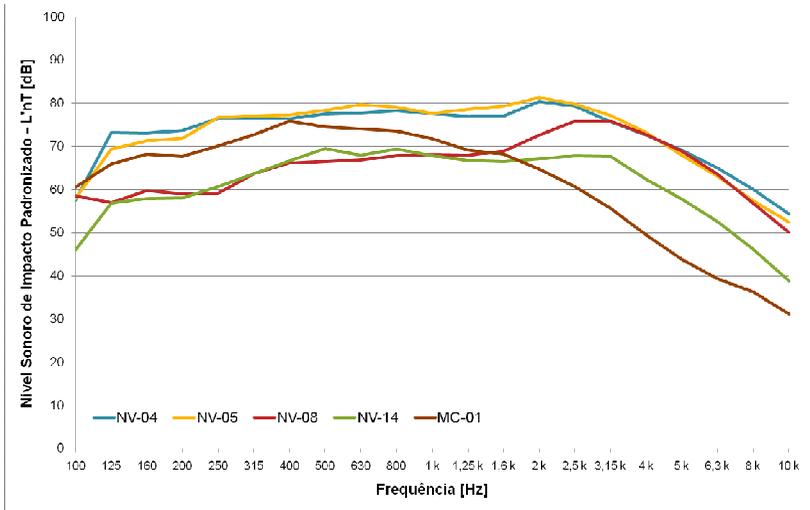
Figura 4.25 - Nível sonoro de impacto padronizado para todas as lajes no contrapiso.

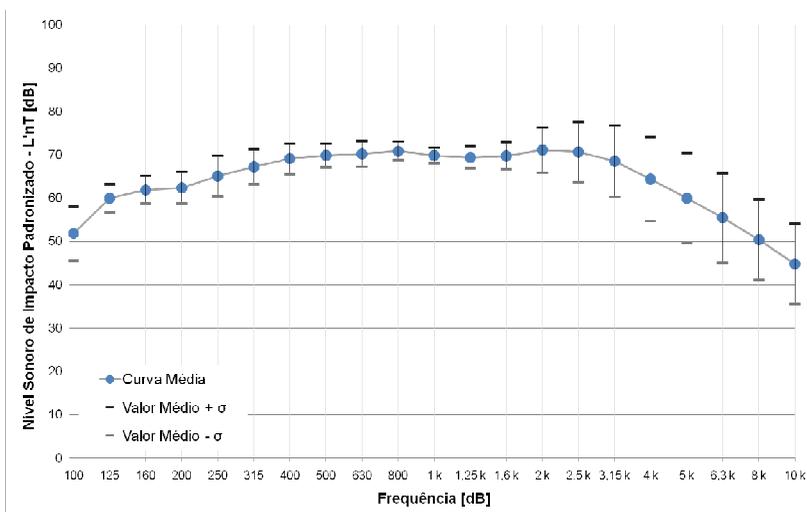
Figura 4.26 - Nível sonoro padronizado médio de todos os quartos com lajes no contrapiso.

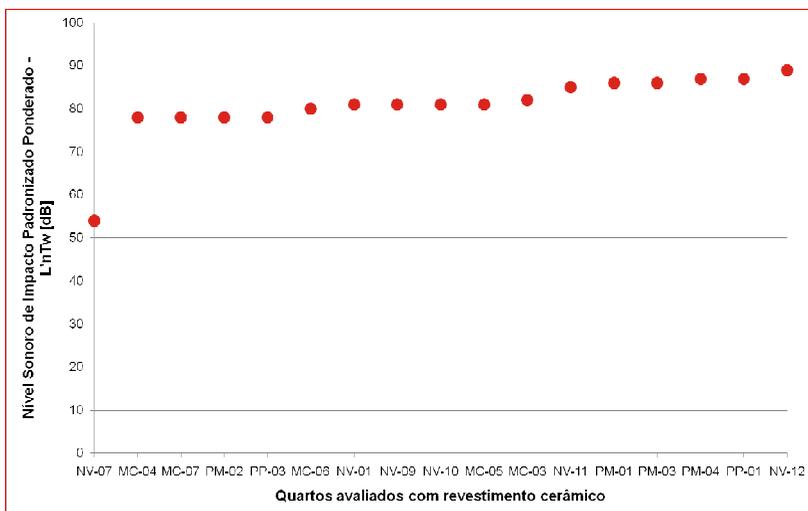
Figura 4.27 – Nível sonoro de impacto padronizado ponderado para todos os quartos com revestimento cerâmico.

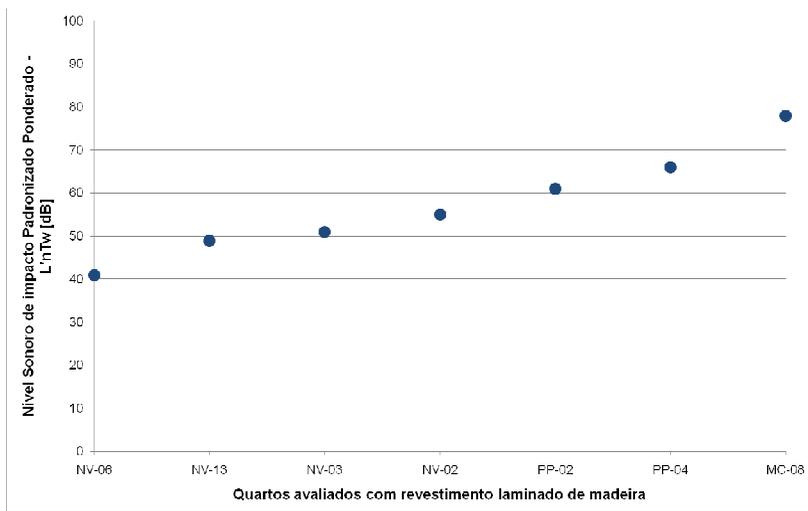
Figura 4.28 - Nível sonoro de impacto padronizado ponderado para todos os quartos com revestimento laminado de madeira.

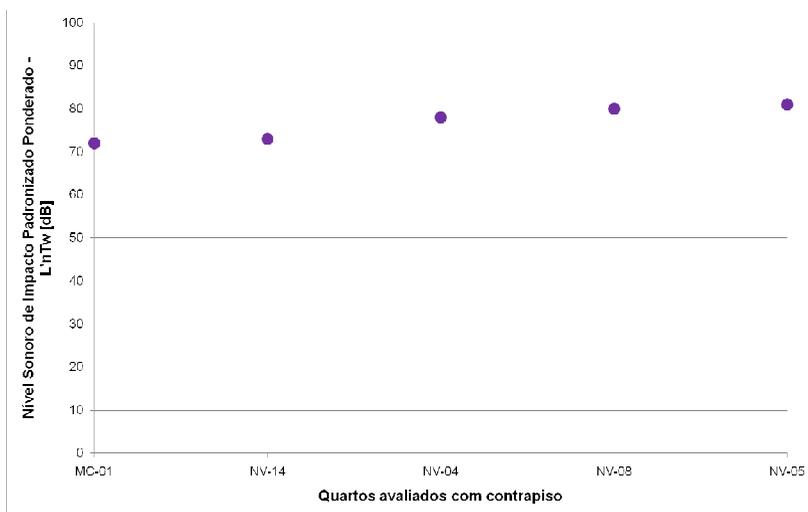
Figura 4.29 - Nível sonoro de impacto padronizado ponderado para todos os quartos com revestimento no contrapiso.

Este estudo aponta que o tipo de revestimento de piso é o fator determinante para o nível de isolamento sonoro de impacto, indicando que a característica de amortecimento da componente que recebe impacto é determinante para o comportamento acústico final do sistema estrutural. Os autores Patrício (2002), (2008) e Conrad (2002) já apontavam a importância do revestimento na quantificação dos níveis sonoros de impacto, mas ainda não se tinham, até o presente momento, resultados de medições *in-situ* de sistemas típicos brasileiros. Corroborando esta interpretação apresenta-se na Tabela 4.8. dois apartamentos com características arquitetônicas semelhantes, sendo o revestimento de piso a única distinção significativa entre ambos.

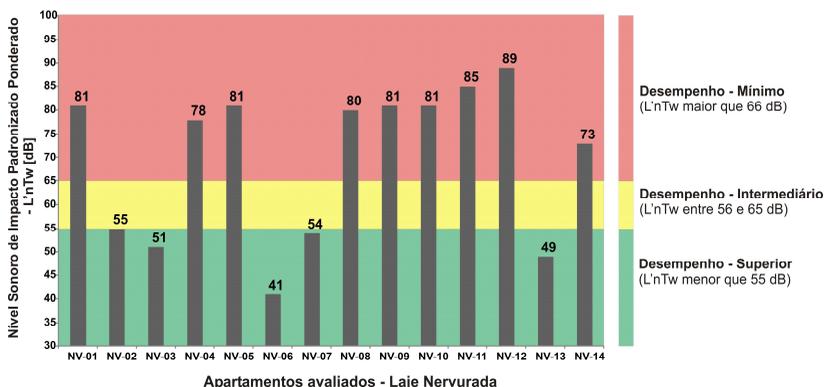
Figura 4.31 – L'nTw dos apartamentos avaliados com laje nervurada e os níveis de desempenho de impacto da nova proposta para a NBR.

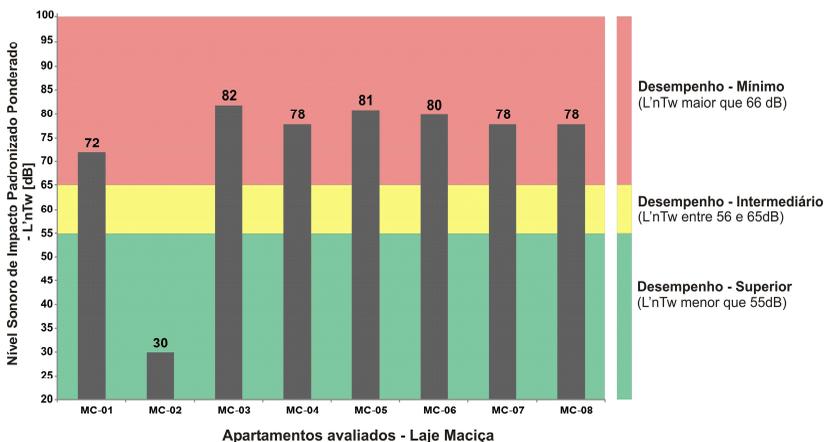
Figura 4.32 - L'nTw dos apartamentos avaliados com laje maciça e os níveis de desempenho de impacto da nova proposta para a NBR.

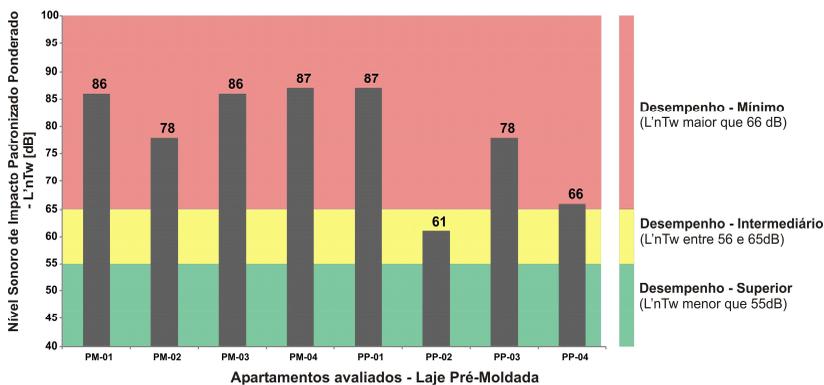
Figura 4.33 -  $L'nTw$  dos apartamentos avaliados com laje pré-moldada e os níveis de desempenho de impacto da nova proposta para a NBR.

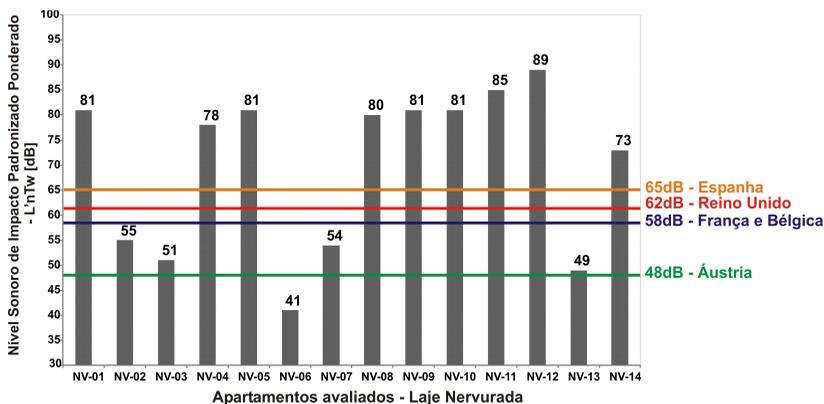
Figura 4.35 – L'nTw dos apartamentos avaliados com laje nervurada e os níveis máximos permitidos pela Áustria, França, Bélgica, Reino Unido e Espanha.

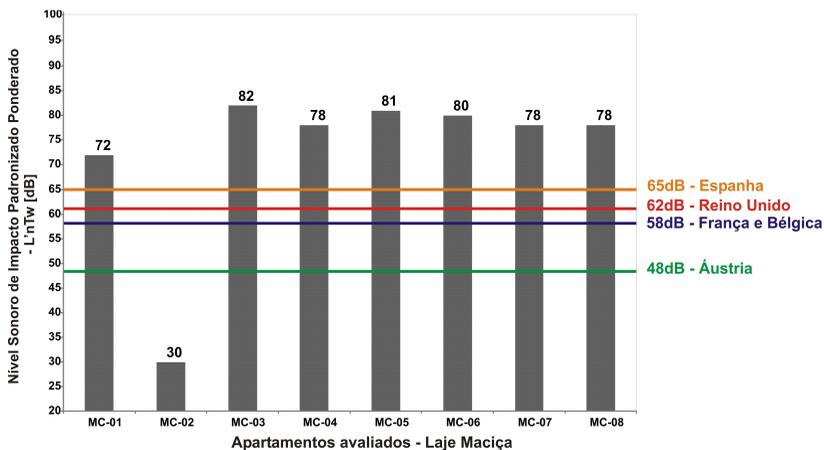
Figura 4.36 - L'nTw dos apartamentos avaliados com laje maciça e os níveis máximos permitidos pela Áustria, França, Bélgica, Reino Unido e Espanha.

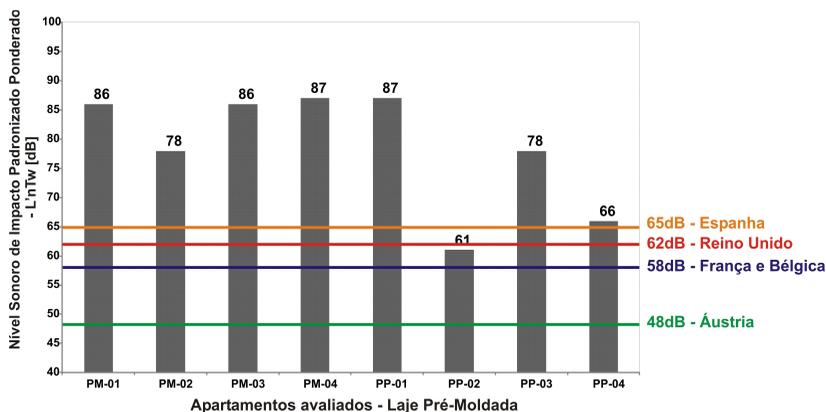
Figura 4.37 -  $L'_{nTw}$  dos apartamentos avaliados com laje Pré-Moldada e os níveis máximos permitidos pela Áustria, França, Bélgica, Reino Unido e Espanha.
