UNIVERSIDADE FEDERAL DE SANTA CATARINA - UFSC
PROGRAMA DE PÓS-GRADUAÇÃO EM ENGENHARIA CIVIL

**INVESTIGAÇÃO EXPERIMENTAL E NUMÉRICA
APLICADA A UM EDIFÍCIO CAIXÃO DA REGIÃO
METROPOLITANA DO RECIFE**

Tese apresentada ao Programa de Pós-Graduação
em Engenharia Civil da Universidade Federal de
Santa Catarina como parte dos requisitos para
obtenção do título de Doutor em Engenharia Civil.

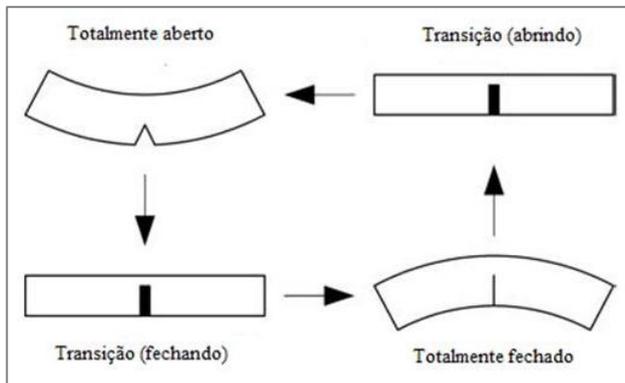
Maeck (2003) define dano não linear fazendo uma comparação quando a estrutura inicialmente é elástica-linear, e após o surgimento do dano comporta-se como não linear. Um exemplo de dano não linear ocorre quando uma viga, mostrada na Figura 10, está submetida ao ambiente vibratório, surge a fissura, posteriormente ela abre e fecha.

Figura 10 - Comportamento não linear de viga com uma fissura central
 Fonte:Maeck (2003)

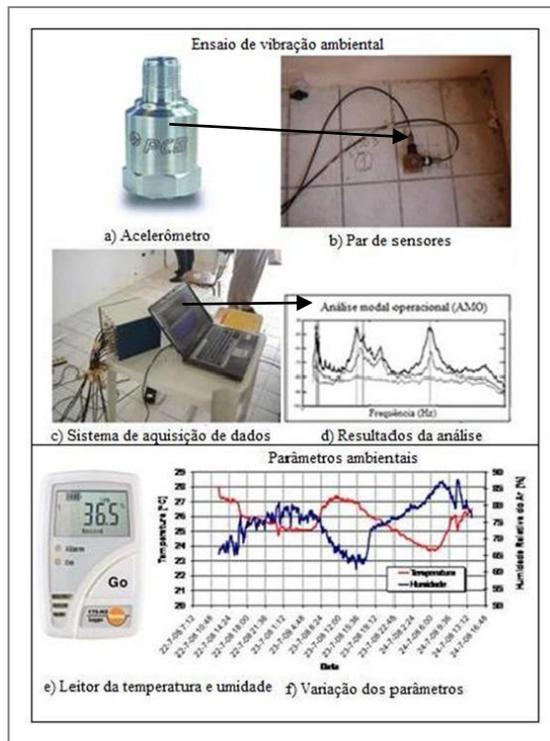
Figura 11 – Conjunto de instrumentos utilizados no ensaio de vibração

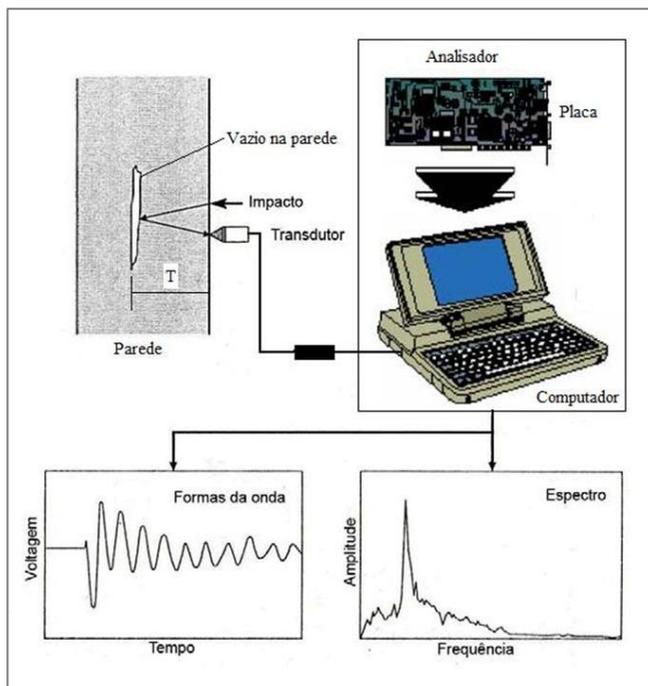
que é usado para capturar a saída temporária do transdutor. O analisador, além de armazenar as ondas digitais, executa os sinais de análise que serão apresentados em forma de ondas e espectro. Na Figura 13 pode-se ver o diagrama simplificado do método de ecoimpacto.

Figura 13 – Diagrama simplificado do método de ecoimpacto

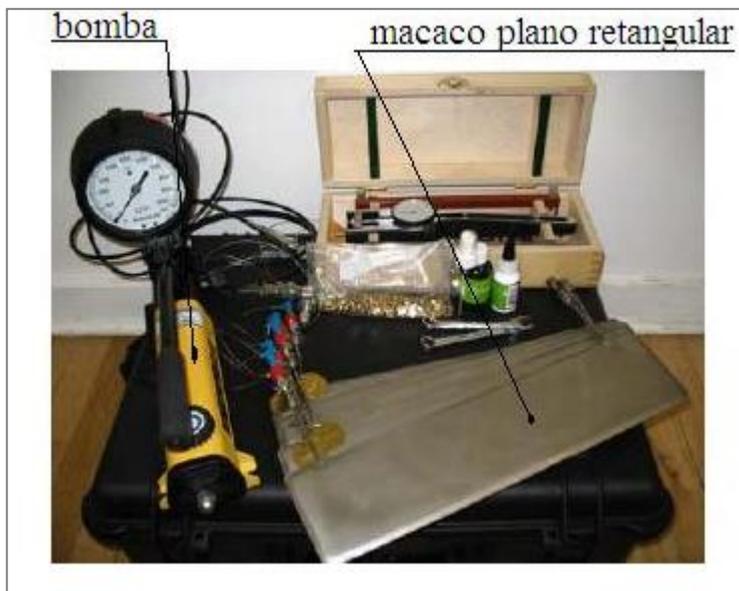
Vale lembrar que a principal finalidade do uso de macacos planos na alvenaria é determinar as tensões instaladas nas paredes, bem como o módulo de elasticidade e a deformação. Na Figura 16 são mostrados macacos planos retangulares que têm as seguintes dimensões: 400 mm de comprimento, 100 mm de largura e 3 mm de espessura. Além disso, são vistos na Figura 16, peças e equipamentos que fazem parte dos ensaios, como a bomba para injetar óleo e pressurizar o macaco plano na parede.

Figura 16 – Equipamentos que fazem parte do ensaio com macacos

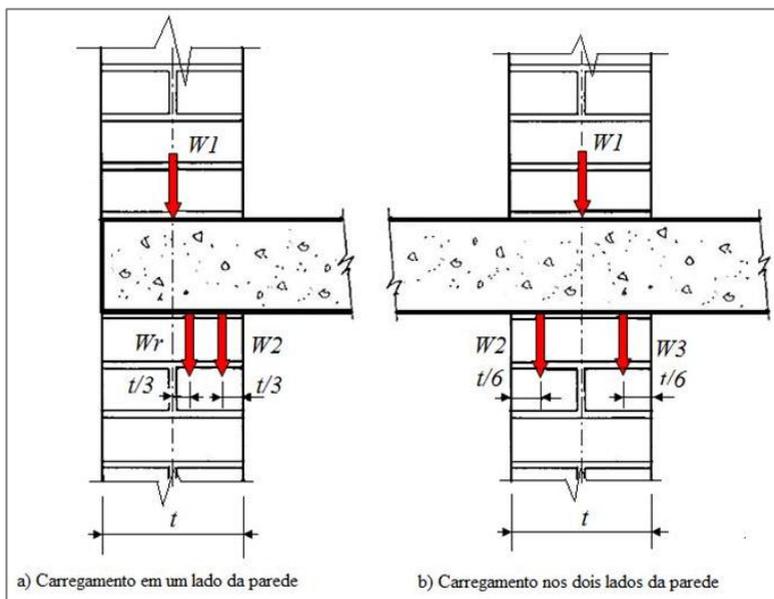
Figura 20 – Excentricidade no topo da parede conforme BS 5628-1(1992)

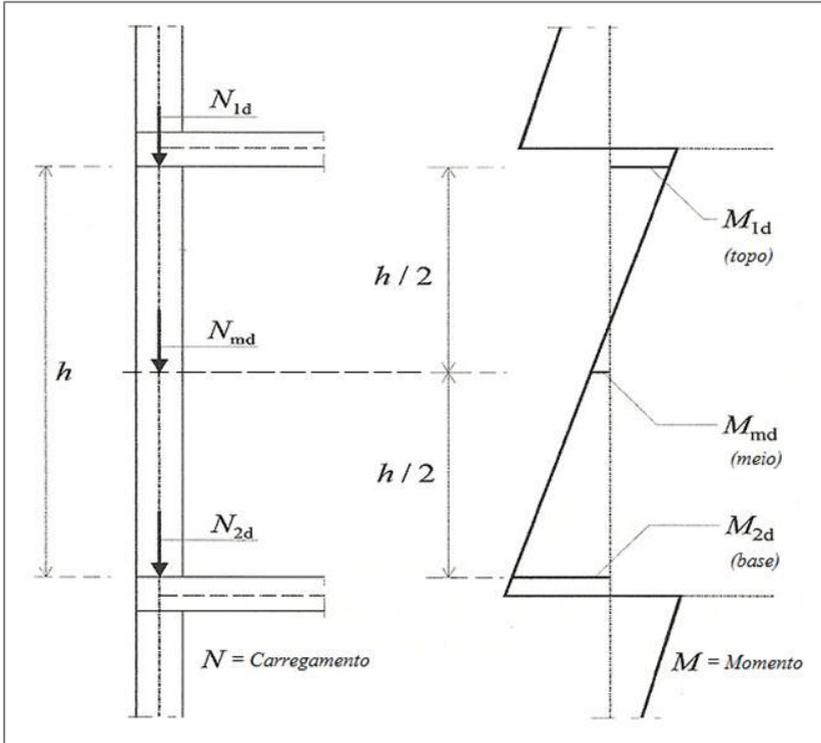
A equação 16 leva em consideração o cálculo do momento fletor (M_{id}) no topo e na base da parede, ver Figura 22 e o procedimento de cálculo no Item 5.2.4; ao carregamento aplicado (N_{id}); a excentricidade provocada por cargas horizontais (e_{he}), o vento, por exemplo; e a excentricidade inicial (e_{init}) que pode ser igual a $h_{ef}/450$ quando h_{ef} é a altura efetiva da parede.

Figura 22 – Momentos para calcular a excentricidade, conforme Eurocode 6-1 (2005)

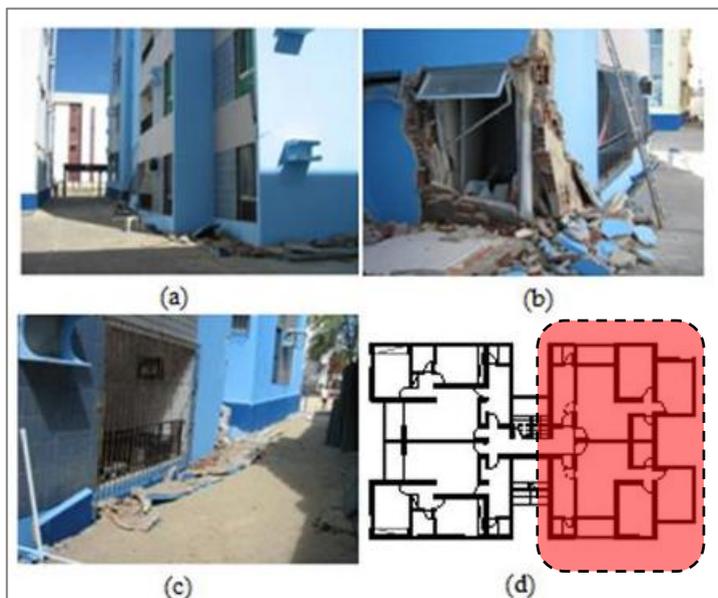
Segundo relatos dos moradores, aos primeiros sinais de estalos no edifício, eles saíram imediatamente dos apartamentos para rua. Pouco tempo depois ocorreu a ruptura parcial do edifício sem que houvesse vítimas fatais. Após decisão judicial, todos os habitantes do Conjunto Residencial Sevilha foram mandados evacuar dos edifícios e a parte que desabou do Bloco B foi demolida.

Figura 29 – Ruptura do Bloco B no Conjunto Residencial Sevilha

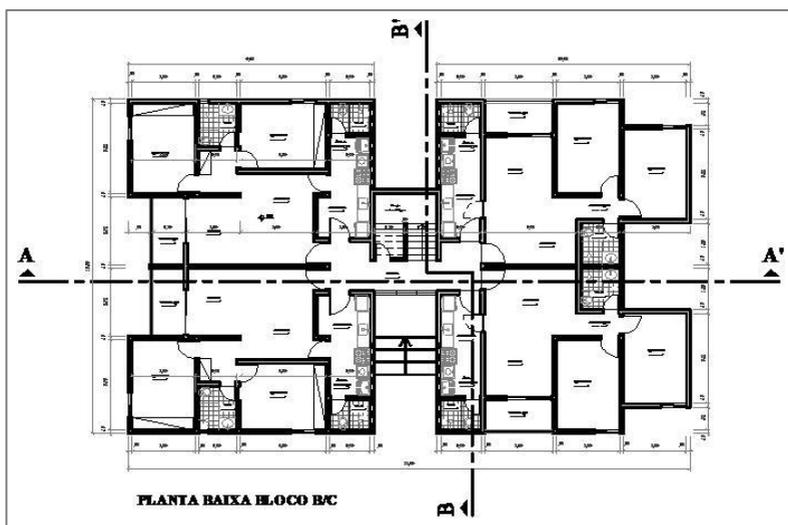
O conceito básico do sistema estrutural consiste em paredes resistentes que suportam as lajes dos pavimentos e que fazem a divisão dos espaços. Os esforços atuantes são descarregados através das paredes. A Figura 31 apresenta a planta baixa do edifício em estudo e as Figuras 32 e 33 os cortes e fachadas. Na Figura 34 uma vista da lateral do edifício e o acesso ao pavimento térreo ou piso 0.

Figura 31– Planta baixa do Bloco C

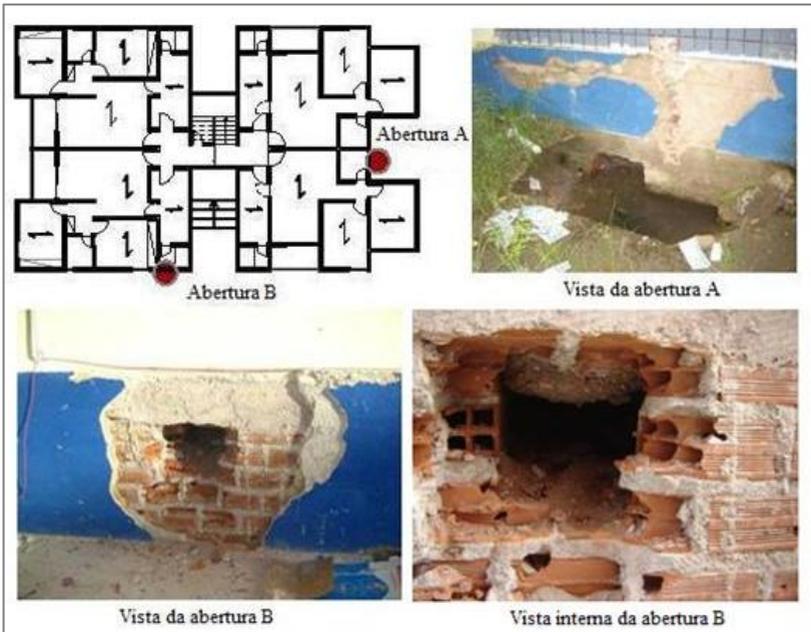
As paredes estavam apenas revestidas pelo exterior e com uma argamassa cuja espessura variava entre 40 e 50mm. No total as paredes tinham cerca de 230mm de espessura. Cabe salientar que as argamassas de revestimento abaixo da laje do Piso 0, eram facilmente removidas com um ponteiro em aço, indicando pequena resistência mecânica.

Figura 35– Inspeção visual no Embasamento

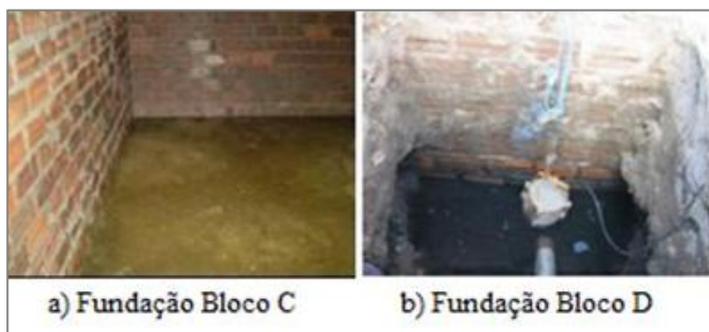
No bloco inspecionado e nos adjacentes, também se verificou a falta de impermeabilização entre a fundação e as paredes do embasamento, ver Figuras 36a e 36b. Este fato faz com que os blocos das primeiras fiadas estejam saturados, precisamente nas fiadas mais solicitadas.

Figura 36- Inspeção nas fundações

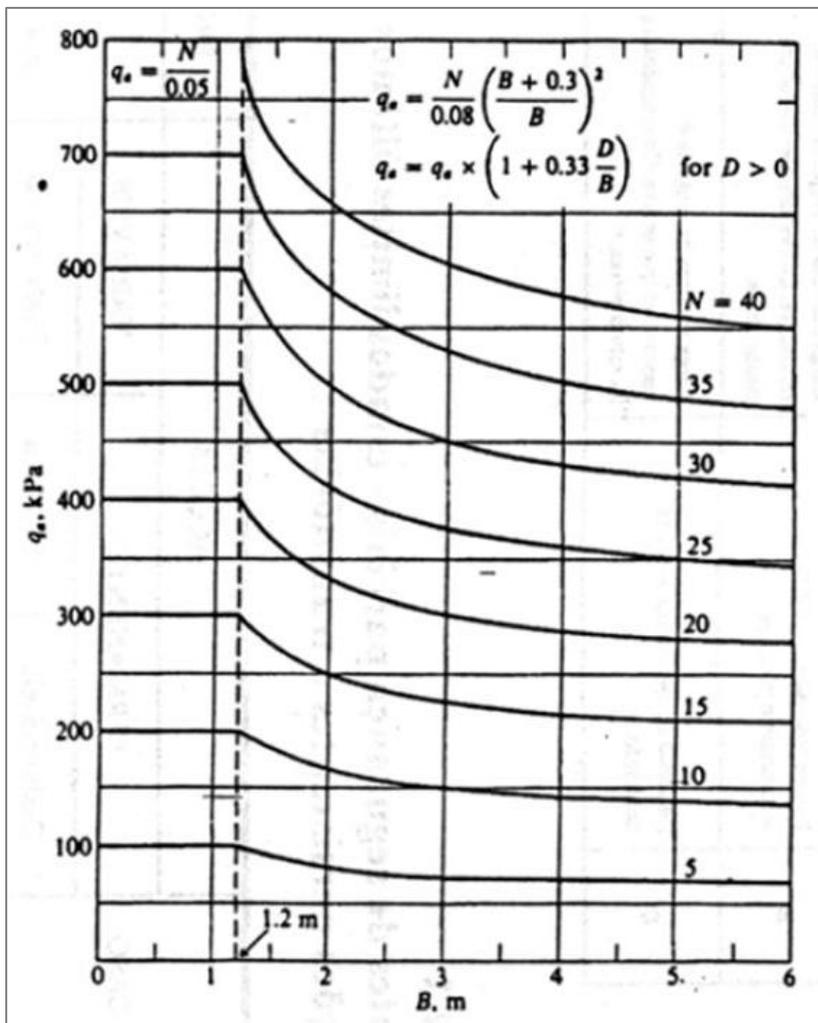
Para estimava da capacidade de carga do solo em função do número N de batidas está representada a Figura 39, extraída de Terzaghi e Peck (1967).

Figura 39 - Estimativa da capacidade de carga do solo
 Fonte: Terzaghi e Peck (1967)

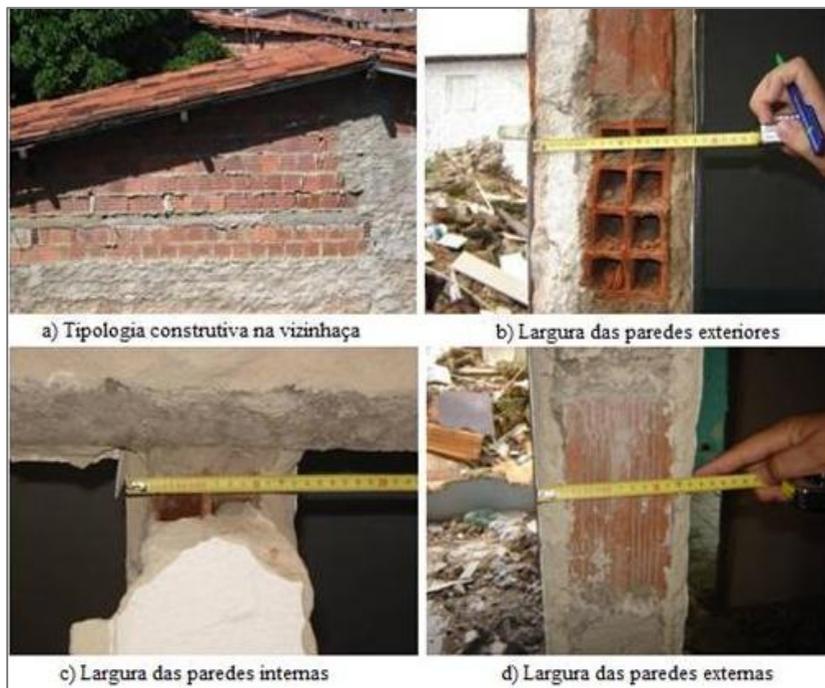
As espessuras das juntas, seja nas horizontais ou verticais, variaram entre 20 mm e 30 mm. As paredes exteriores têm uma argamassa de revestimento que em alguns casos apresenta espessura de 60 mm. A espessura do revestimento nas paredes internas variou entre 20 mm e 25 mm. Neste caso a largura das paredes internas tinham entre 130 mm e 150 mm no total, conforme indicado na Figura 40c. Cabe destacar que na simulação numérica foi utilizada a espessura de 150 mm para as paredes do pavimento tipo.

Figura 40– Inspeção das paredes acima do Piso0

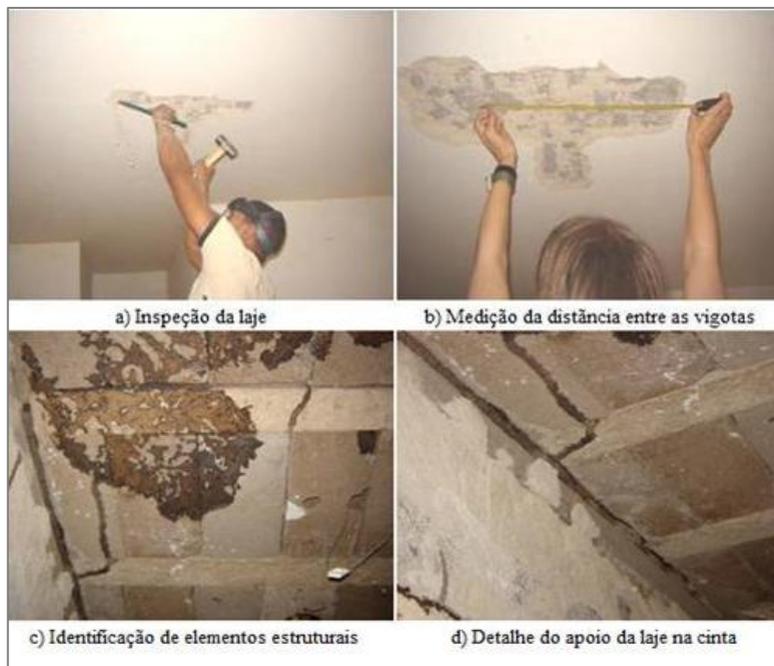
Em relação ao piso dos pavimentos, estes são constituídos por um conjunto de lajes pré-moldadas com vigotas em concreto armado e blocos em concreto entre elas. As lajes tinham uma altura de 150 mm e umacamada em concreto com aproximadamente 50 mm de espessura.As vigotas apresentavam espaçamentoentre si de 450 mm. A pesquisa em algumas lajes, vista na Figura 41, indicou que elas estavam orientadas segundo o seu menor vão.

Figura 41– Inspeção da laje de piso

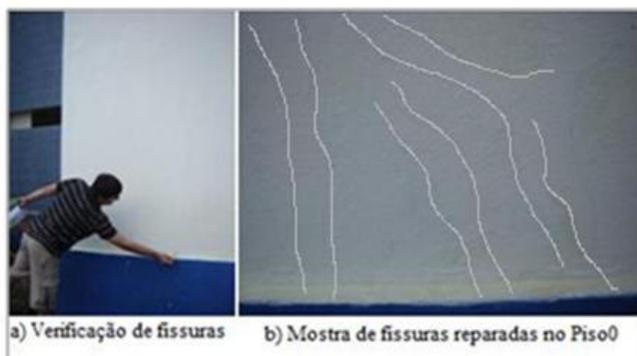
Quanto às anomalias estruturais, apenas se verificou que as fachadas foram alvo de uma intervenção recente para fechar fissuras no Piso0, conforme se poderá observar na Figura 42b. Também foram observadas fissuras difusas no Piso0, indicando problemas na estrutura.

Figura 42– Inspeção e mostra de fissuras reparadas

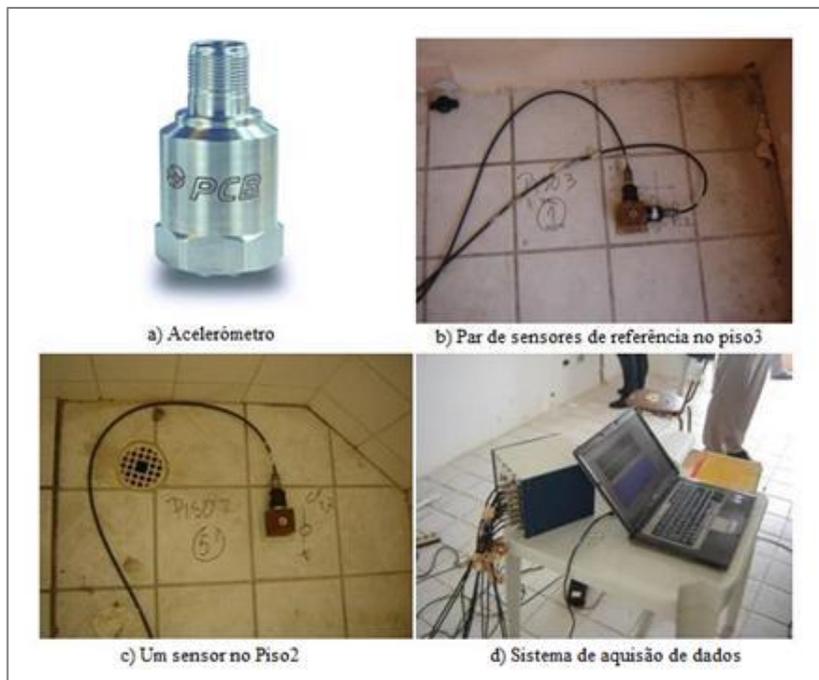
Para medir a resposta dinâmica foram utilizados acelerômetros com uma sensibilidade de 10V/g (g é a aceleração da gravidade igual a 9.81 m/s^2) e uma resolução de $7\mu\text{g}$ indicada nas Figuras 44a e 44c, ligados a um sistema de aquisição de dados composto por um digitalizador de sinais analógicos de 16 bit, com filtros *anti-aliasing* e com controle da largura da banda de digitalização. O sistema de aquisição de dados estava ligado por cabo USB a um computador portátil para o armazenamento de dados, comovisto na Figura 44d. Osensores foram parafusados ao piso de modo a registrar-se as vibrações na estrutura e evitar a introdução de ruídos.

Figura 44– Sensores dinâmicos

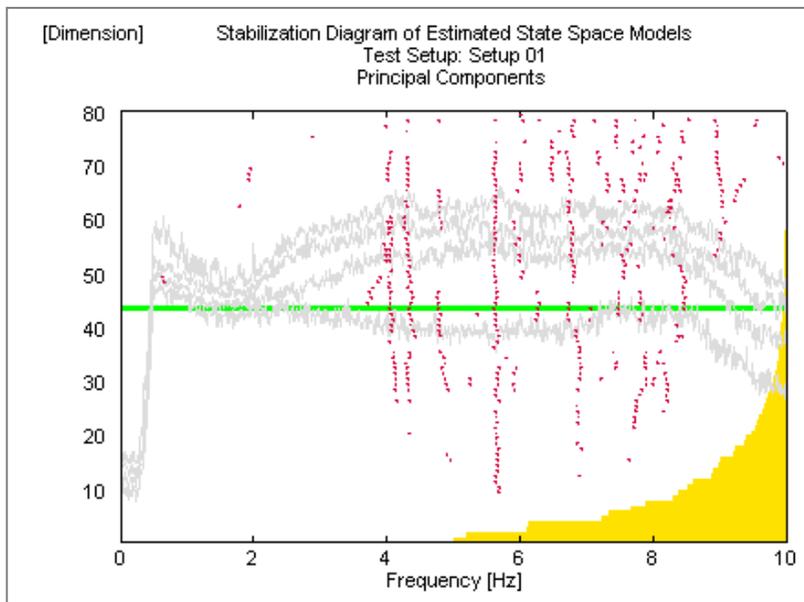
Nas Figuras 49, 50 e 51 apresentam-se os resultados da identificação modal com o método SSI, em termos do diagrama de estabilização de polos (frequências) para os três *setups* realizados. Em todas as figuras é possível observar a existência de polos estabilizados entre os 4 e os 9 Hz. Na Figura 52 apresenta-se os polos estabilizados selecionados de cada *setup* e a respectiva ligação entre *setups*, conduzindo às frequências de vibração e aos coeficientes de amortecimento apresentadas na Tabela 6. Os quatro primeiros modos de vibração estão apresentados na Figura 53.

Figura 49 – Diagrama de estabilização para *osetup1*

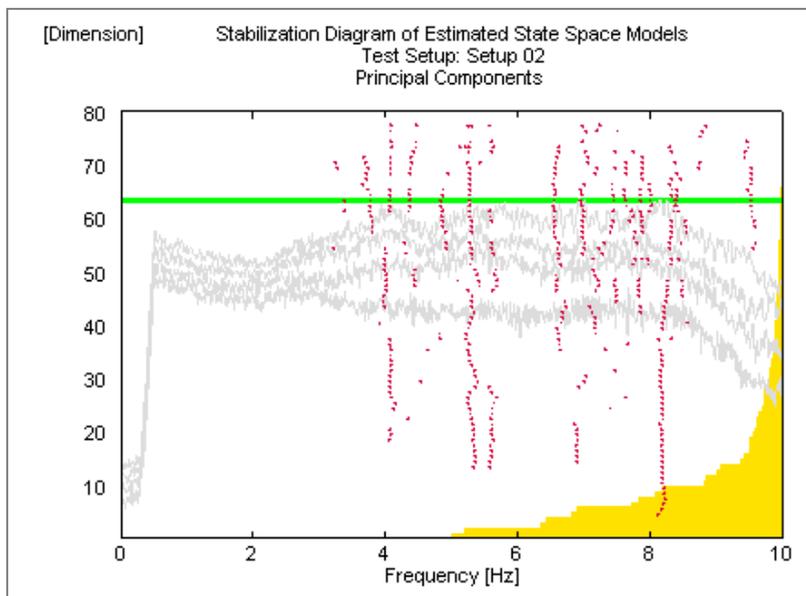
Figura 50– Diagrama de estabilização para o *setup2*

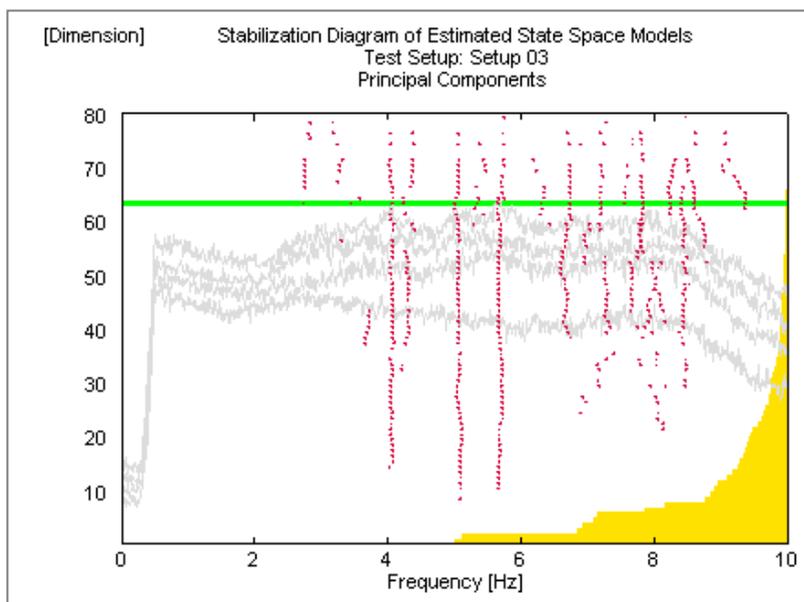
Figura 51– Diagrama de estabilização para o *setup3*

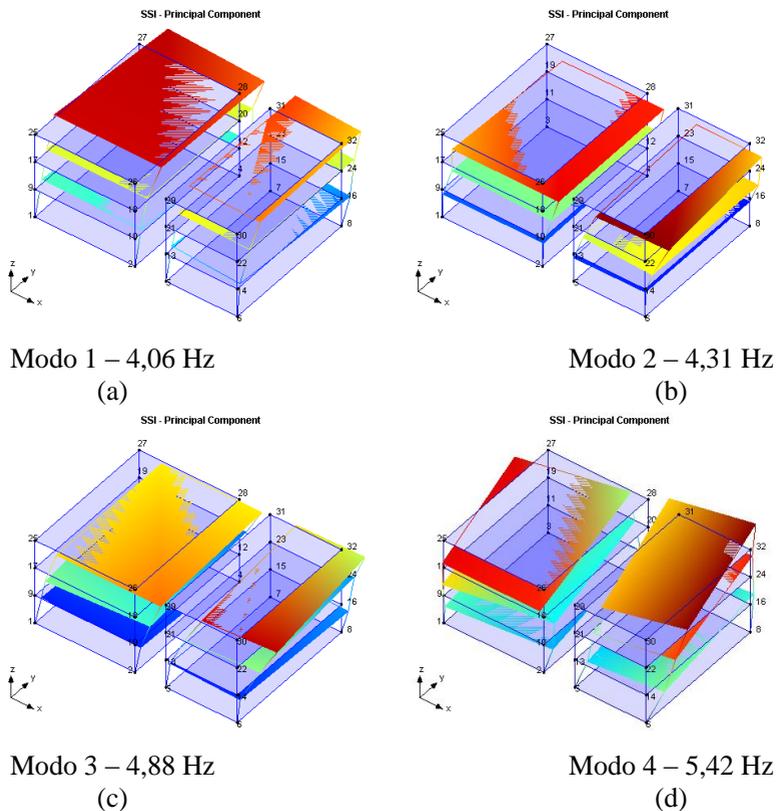
Modos	Frequência [Hz]		Amortecimento [%]		Comentário
	ω	σ_ω	ξ	σ_ξ	
1	4.06	0.01	2.76	2.30	Flexão segundo y
2	4.31	0.07	3.78	0.60	Flexão segundo x
3	4.88	0.12	1.67	0.69	Flexão segundo x
4	5.42	0.18	3.27	0.49	Componente de torção
5	6.38	0.15	2.05	1.84	Componente de torção
6	6.82	0.13	2.33	1.69	Componente de torção
7	7.50	0.05	3.01	1.52	Flexão e torção

Figura 53 – Modos de vibração para a excitação ambiente

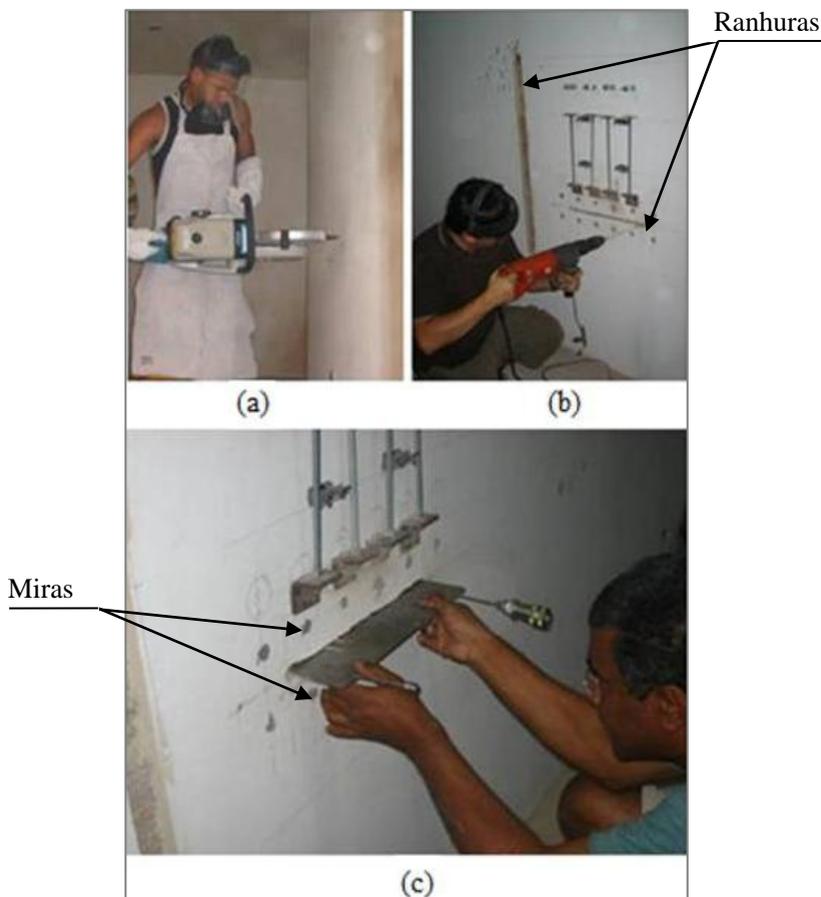
de argamassa e que a largura fosse a mais próxima possível da espessura do macaco (4,2mm), de tal forma que o macaco se ajustasse perfeitamente a ranhura sem a necessidade de introduzir chapas auxiliares de ajuste (ver Figura 56c). O macaco usado tinha dimensões em planta iguais a 400mm×80mm.

Figura 56– Execução da ranhura para os ensaios: (a) abertura inicial com a cortadora a disco; (b) aperfeiçoamento da ranhura com uma furadeira eléctrica; e (c) introdução do macaco plano

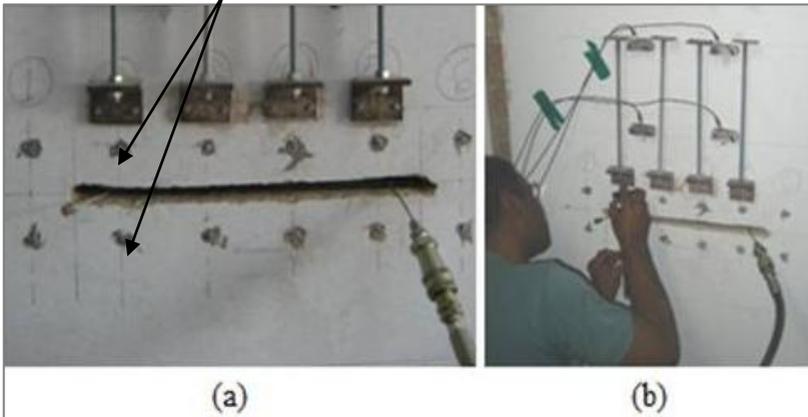
Figura 57 – Técnica do ensaio A com macaco plano: (a) macaco introduzido na ranhura; e (b) leitura das distâncias entre dois pontos na posição 2

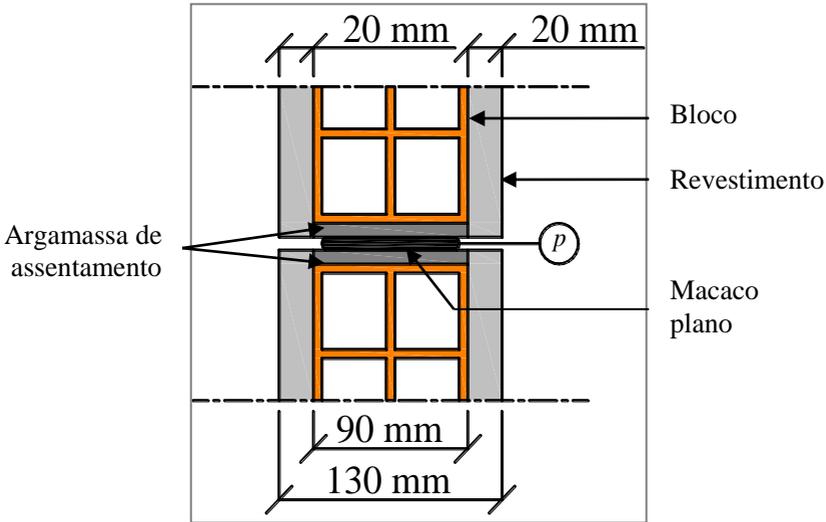
Na Figura 59 apresenta-se o corte transversal da parede e a configuração do ensaio, onde é possível observar o revestimento da parede e as faces de contato do macaco plano com argamassa de assentamento. Porém, existiram ensaios em que a espessura da junta era irregular ou menor, neste caso o contato ocorreu praticamente na face do bloco.

Figura 59 – Ensaio A: corte transversal da parede com revestimento e a inserção do macaco plano

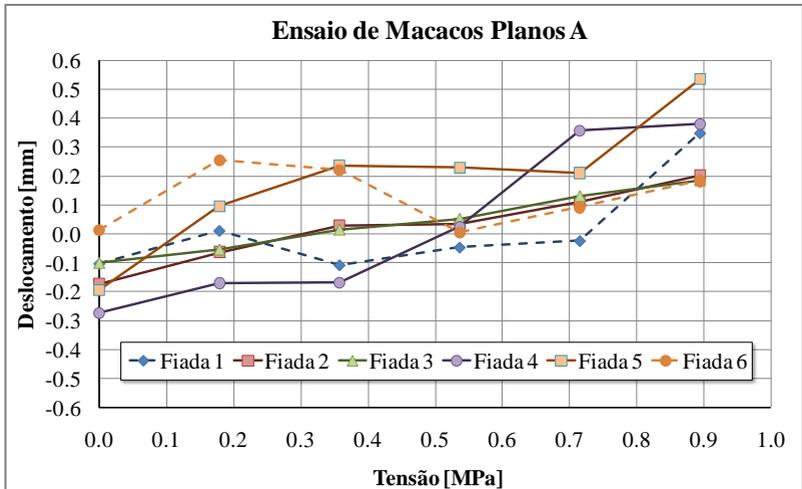
Figura 60 – Gráficos do ensaio A com macacos planos

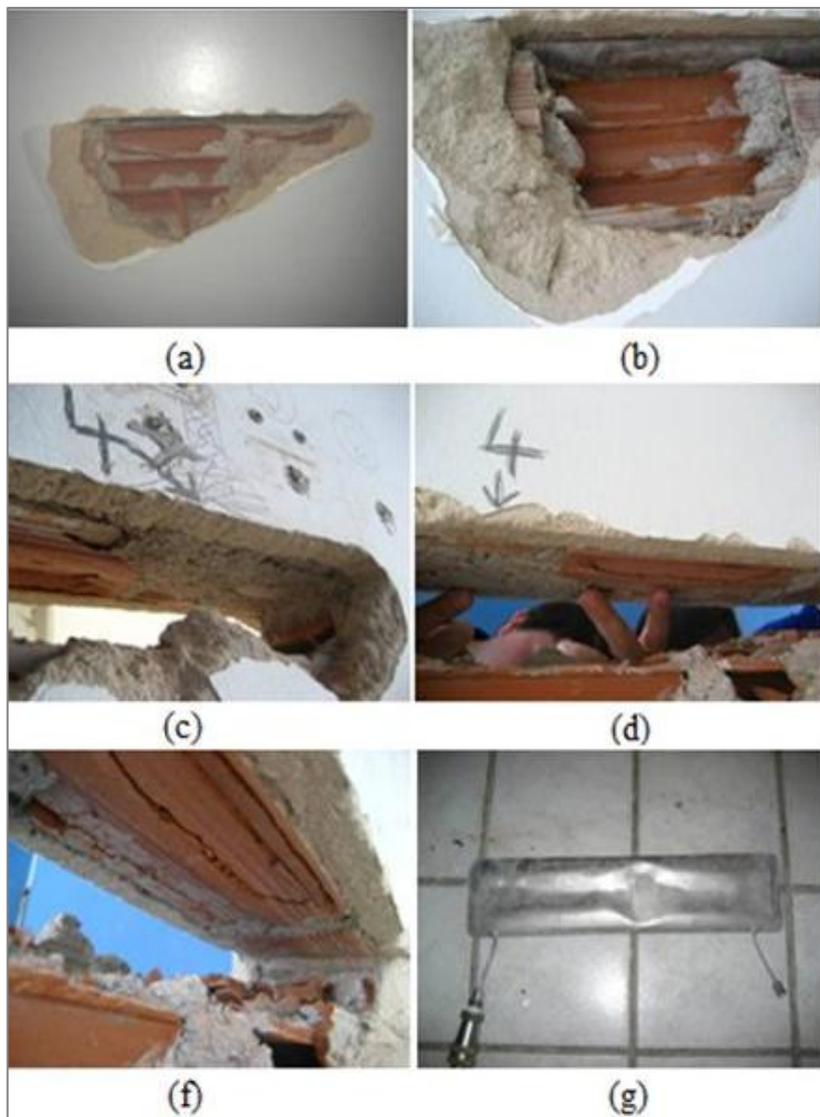
Figura61 –Ruptura local dos blocos cerâmicos: (a) e (b) detalhado reboco que se desprende da parede; (c),(d) e (f)Particularidadeda ruptura na face de contato do bloco com o macaco; e (g) observa-se o macaco bastante deformado.

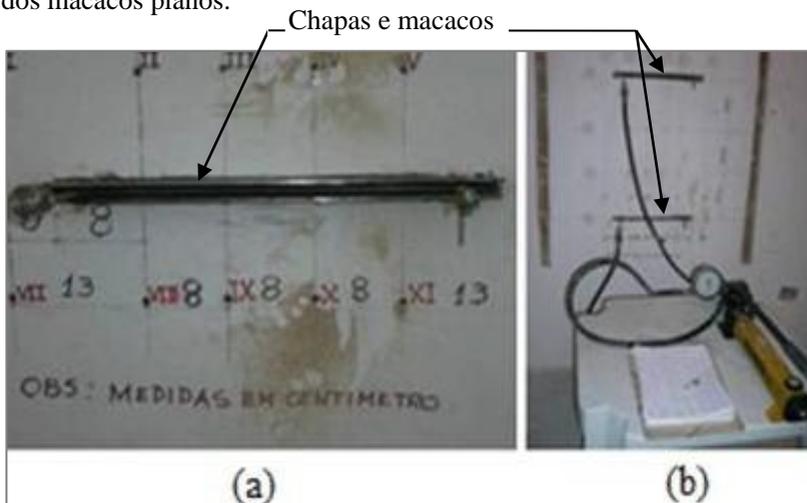
Figura 67 – Preparação do ensaio C com macacos planos: (a) ajuste do macaco por intermédio de chapas de interposição; e (b) detalhe do sistema hidráulico ligado aos dois macacos

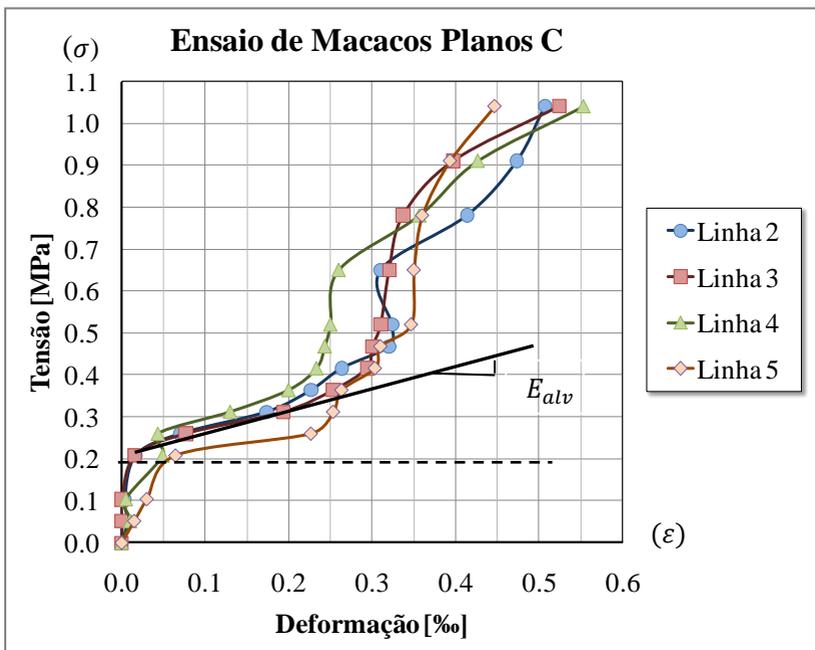
Figura 70 – Gráficos do ensaio C com macacos planos

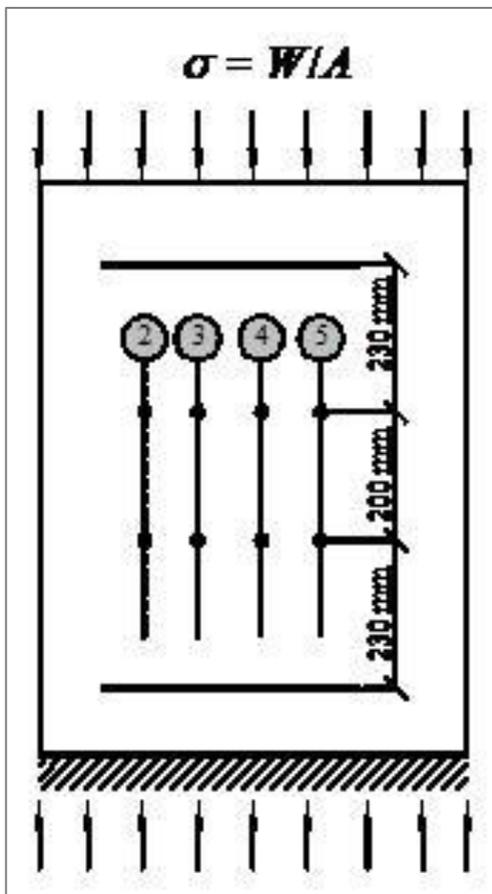
Figura 71 – Esquema de tensão na parede no ensaio duplo

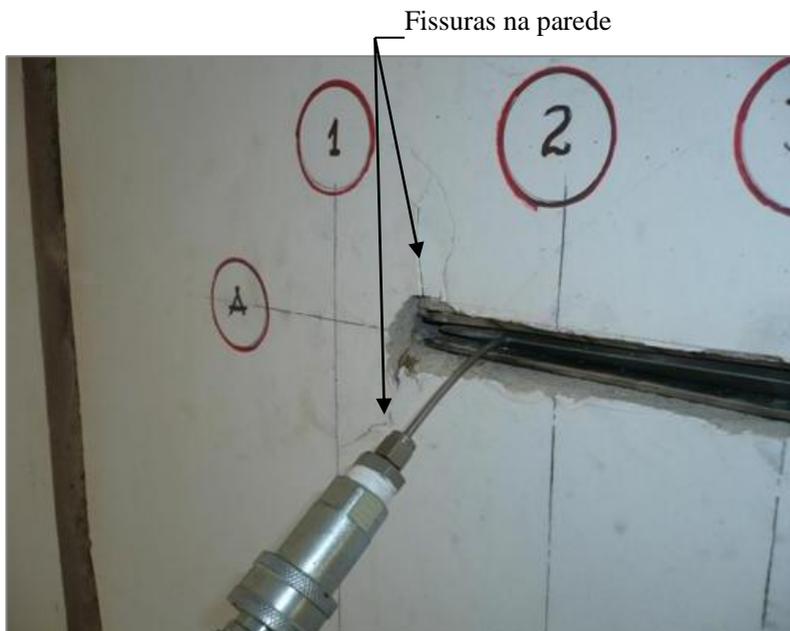
Figura 72 – Surgimento de fissuras no ensaio C

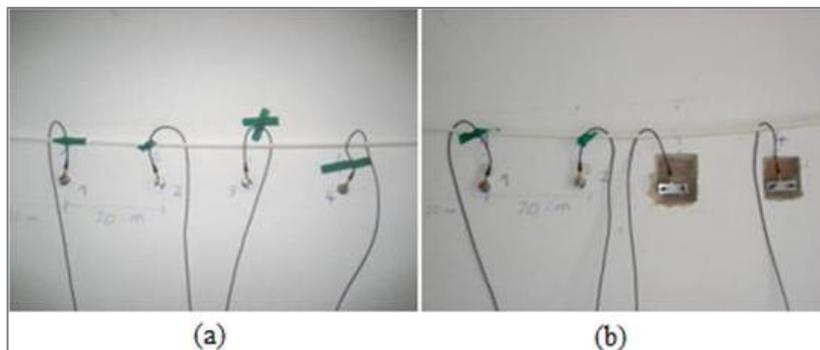
Figura 75 – Ensaio de calibração de EA: (a) sensores fixos no revestimento e (b) sensores fixos na superfície do bloco

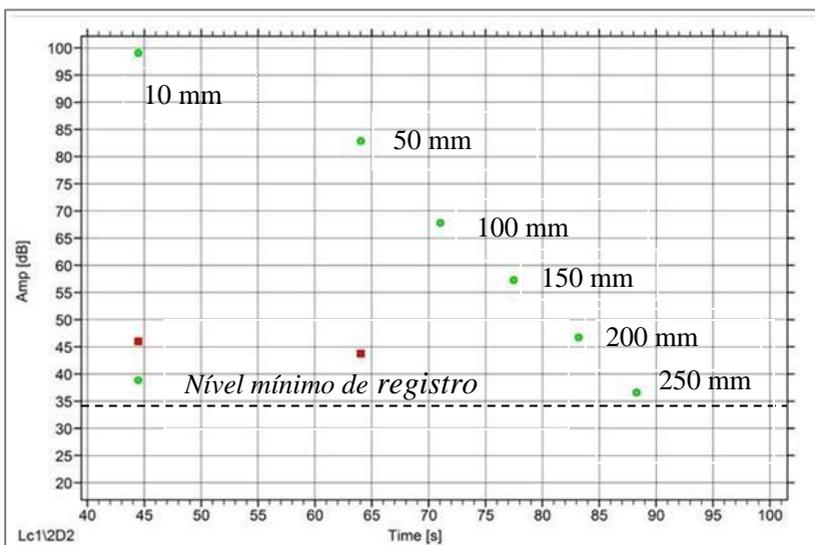
Figura 77 – Resultados do ensaio de calibração de EA

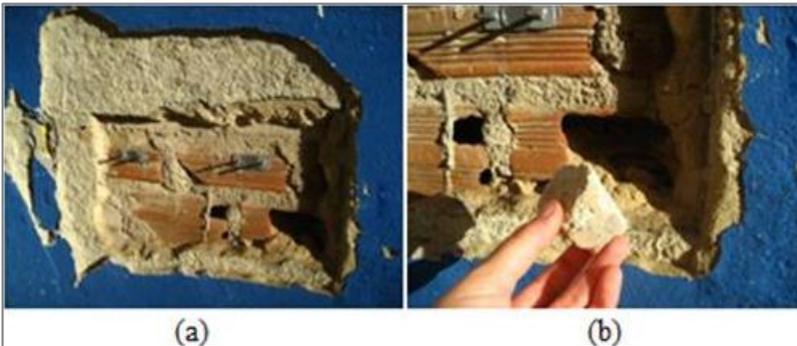
Figura 78 – Ensaio de dano acumulado através de EA: (a) localização dos pontos de leitura para os ensaios de dano acumulado; e (b) má qualidade dos tijolos

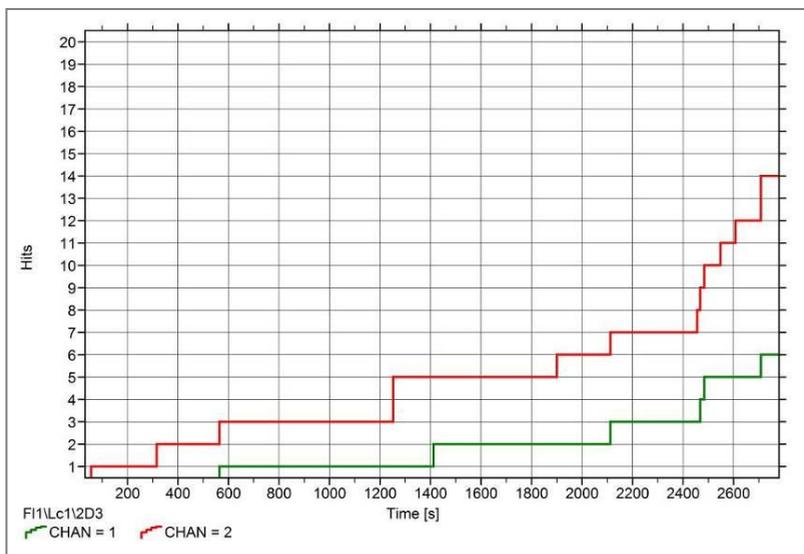
Figura 79 – Emissões monitoradas em forma de eventos acumulados para os dois sensores

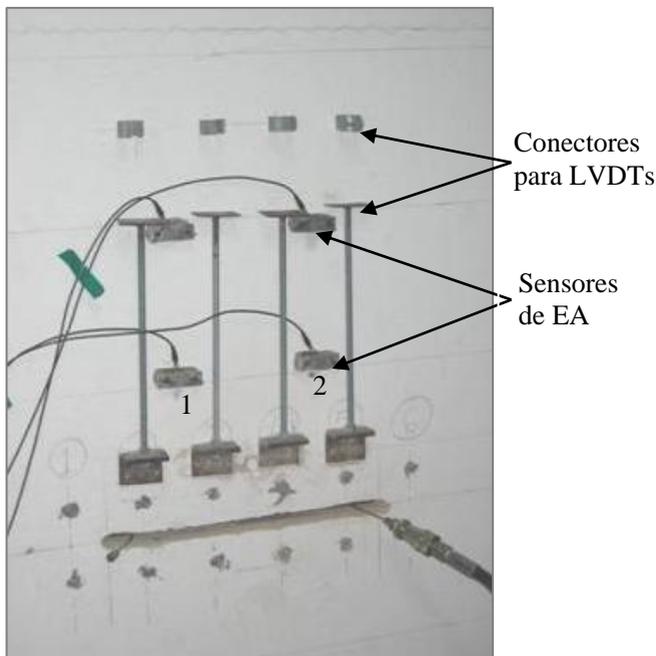
Figura 80 – Disposição dos sensores acústicos durante o Ensaio A com macaco plano

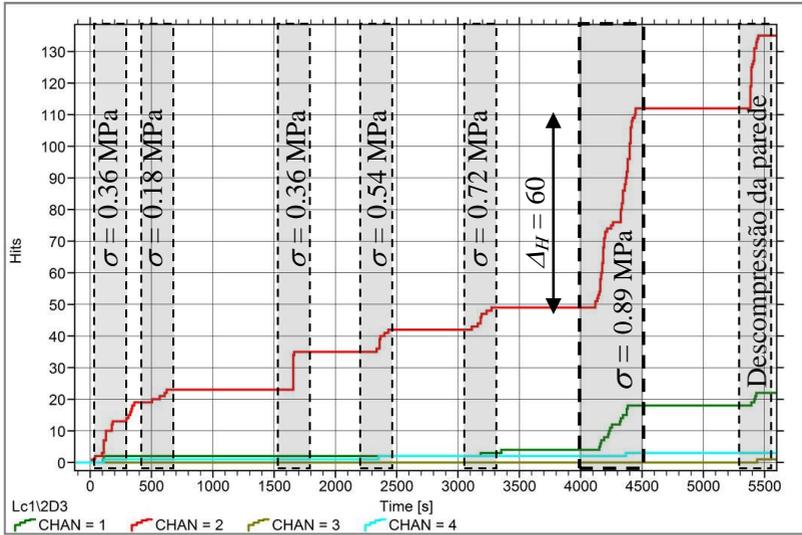
Figura 81 – Resultados dos ensaios de emissão acústica durante a execução do Ensaio A com macaco plano

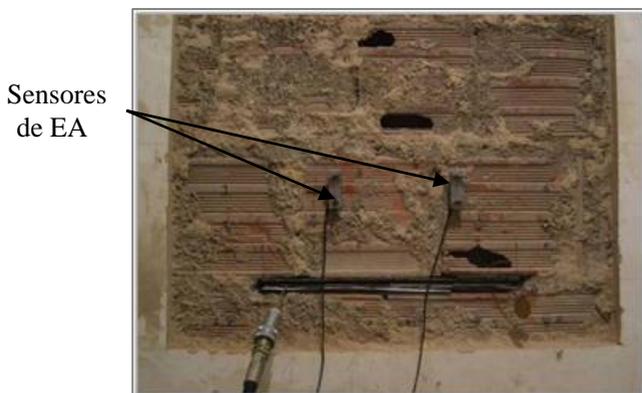
Figura 82 – Disposição dos sensores acústicos durante o Ensaio B de macaco plano

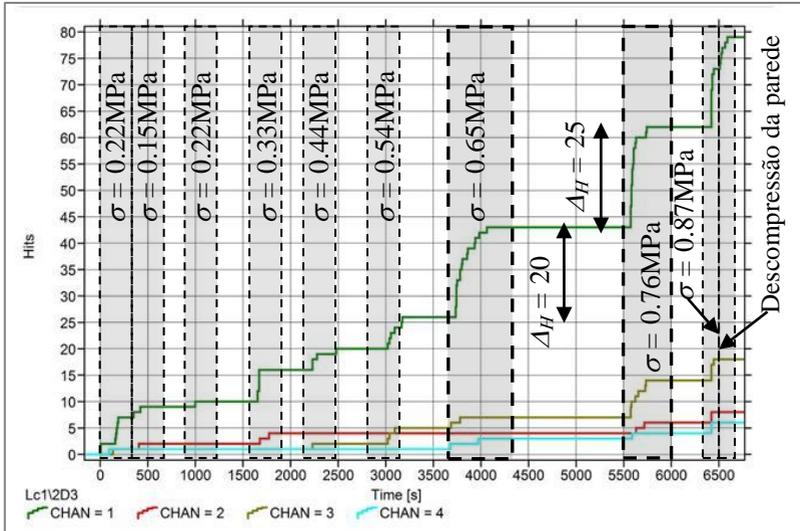
Figura 83 – Resultados do ensaio de emissão acústica durante a execução do Ensaio B com macaco plano

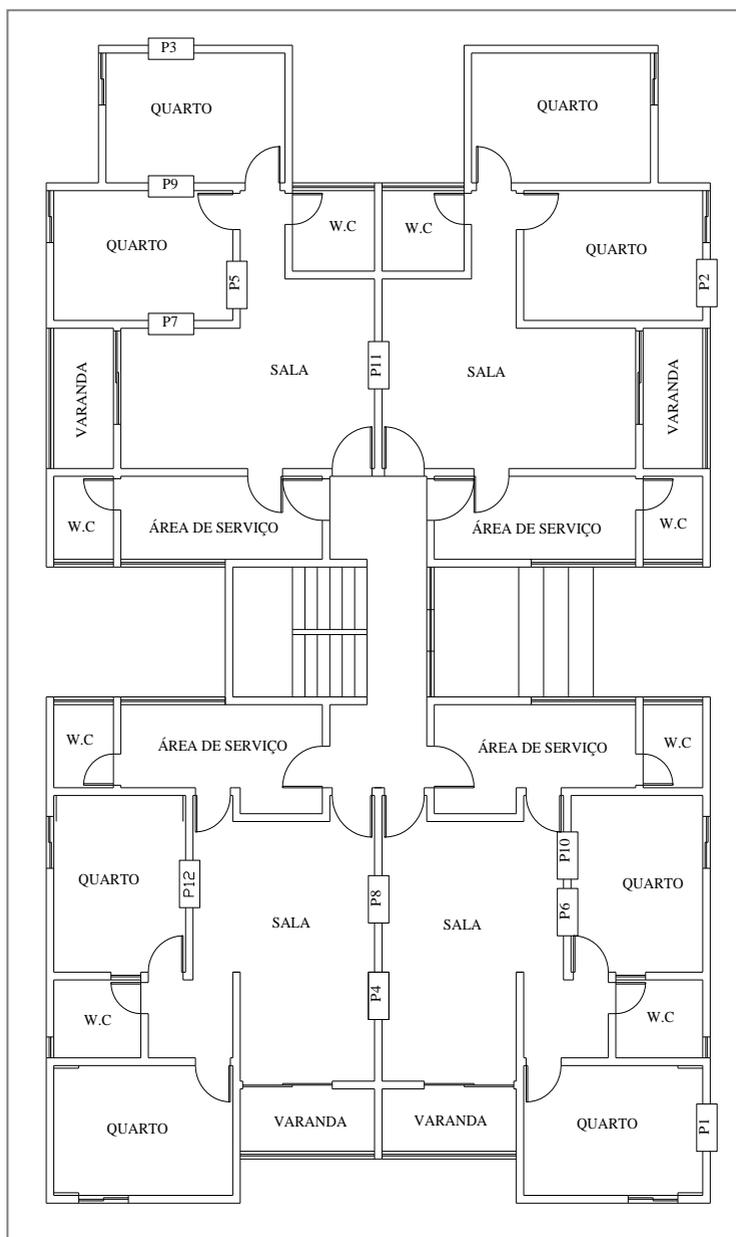
Figura 86 – Planta baixa de localização dos prismas (P)

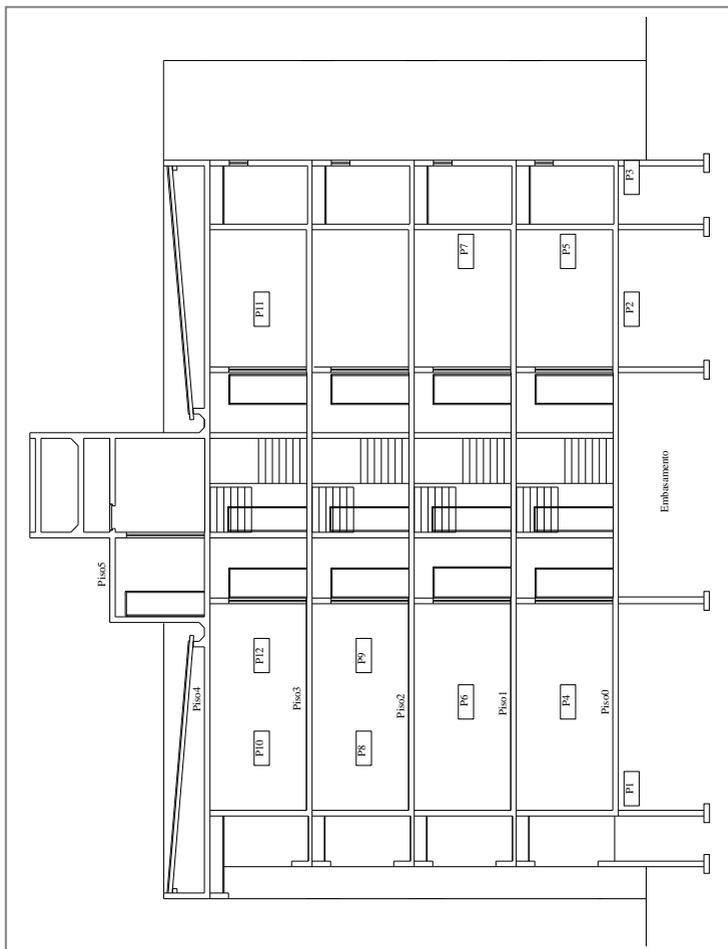
Figura 87 – Corte longitudinal com a indicação da posição dos prismas (P)

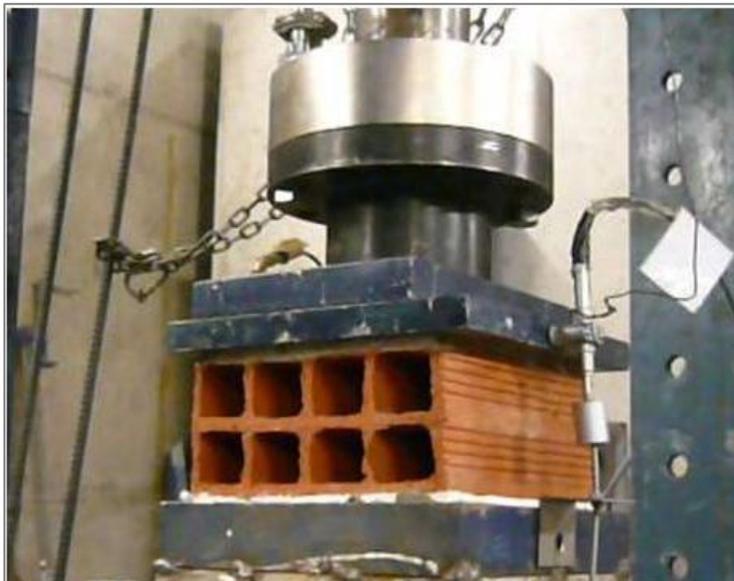
Figura 92 – Posição do bloco e dos LVDTs

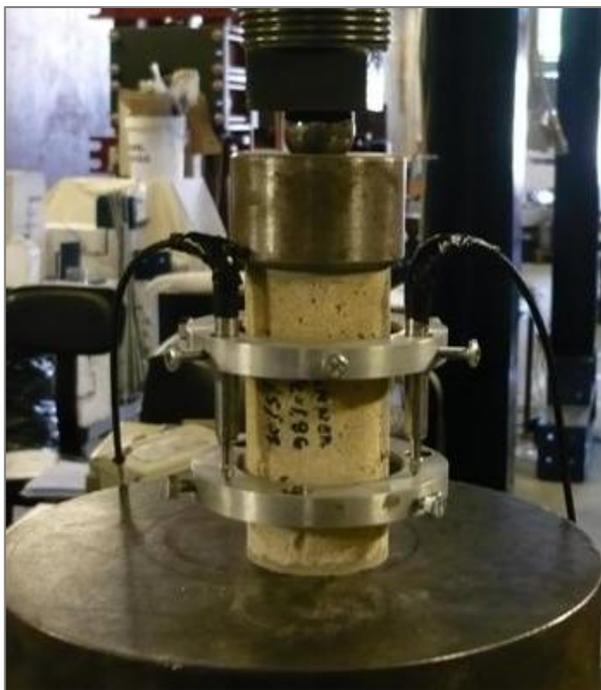
Figura 98 – Posição dos LVDTs para obtenção do módulo de elasticidade

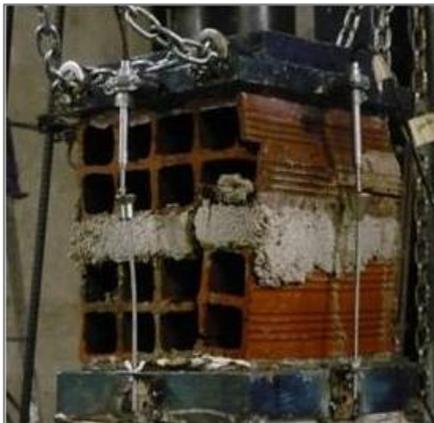
Figura 110 – Forma de ruptura dos prismas

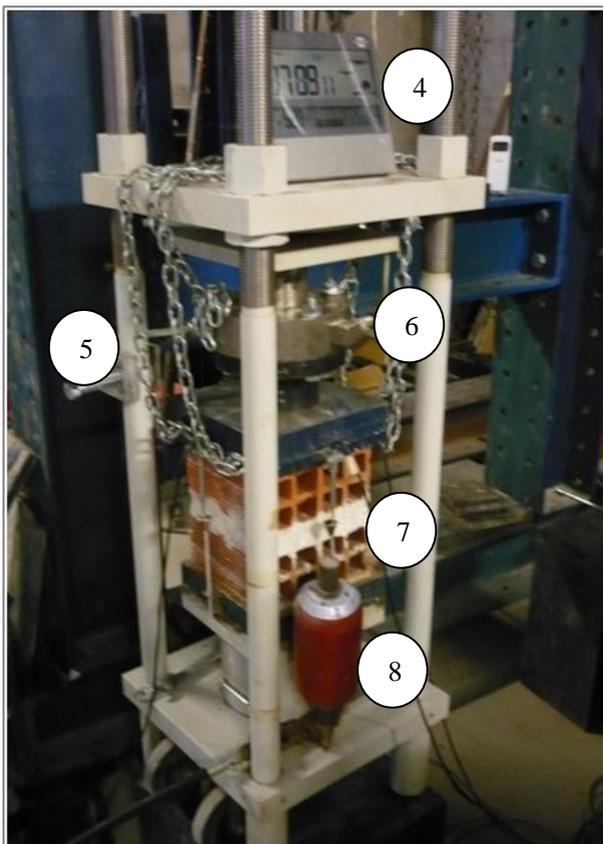
Figura 112 – Bastidor usado no ensaio de fluência acelerada

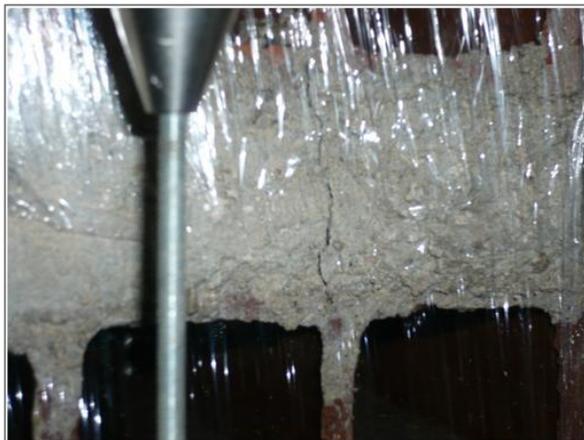
Figura 117 – Fissuramento nos prismas saturados
