UNIVERSIDADE FEDERAL DE SANTA CATARINA - UFSC
PROGRAMA DE PÓS-GRADUAÇÃO EM ENGENHARIA CIVIL

**INVESTIGAÇÃO EXPERIMENTAL E NUMÉRICA
APLICADA A UM EDIFÍCIO CAIXÃO DA REGIÃO
METROPOLITANA DO RECIFE**

Tese apresentada ao Programa de Pós-Graduação
em Engenharia Civil da Universidade Federal de
Santa Catarina como parte dos requisitos para
obtenção do título de Doutor em Engenharia Civil.

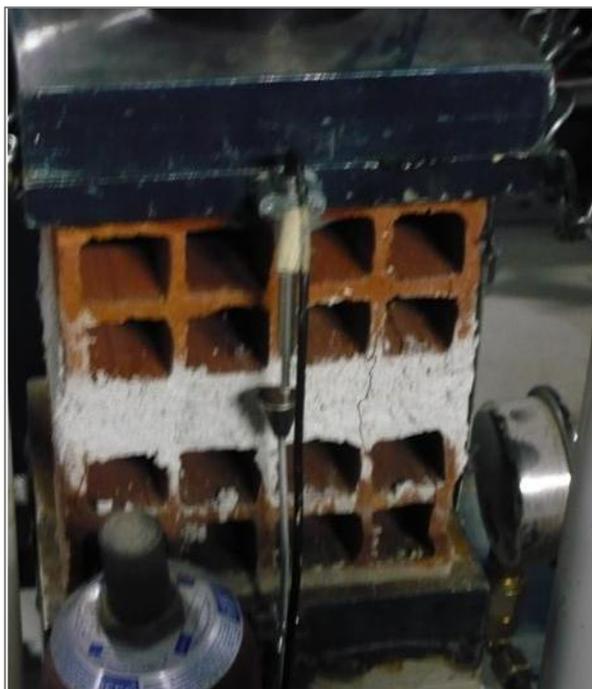
Figura 118 – Fissuramento nos prismas não saturados

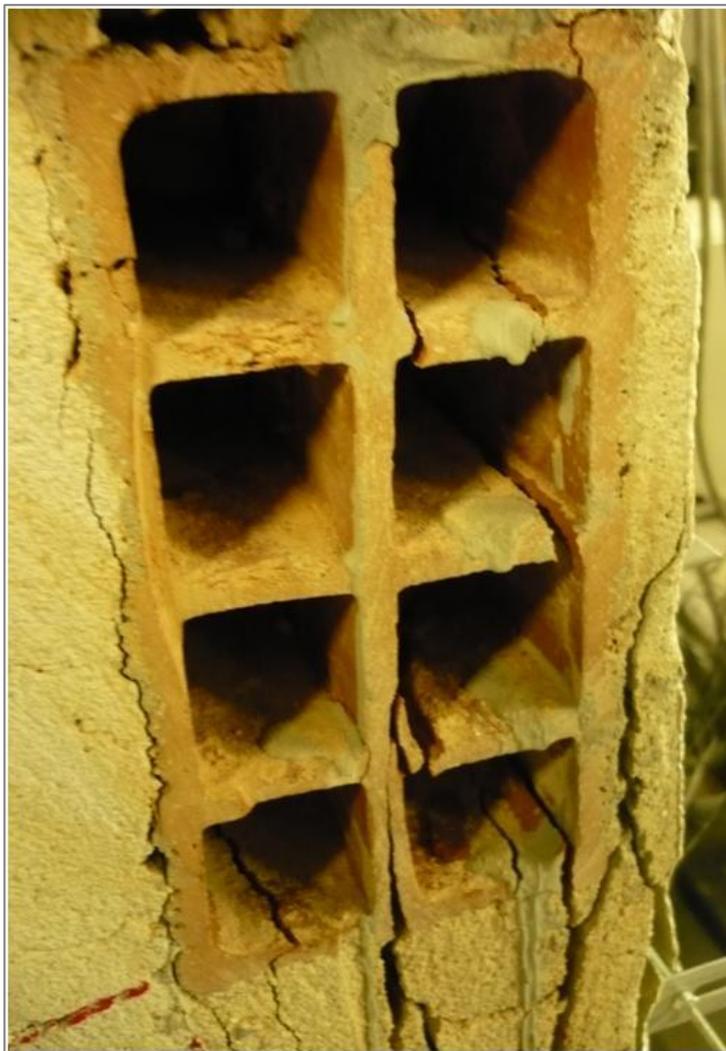
Figura 125 – Fissuração nos blocos e descolamento dos revestimentos

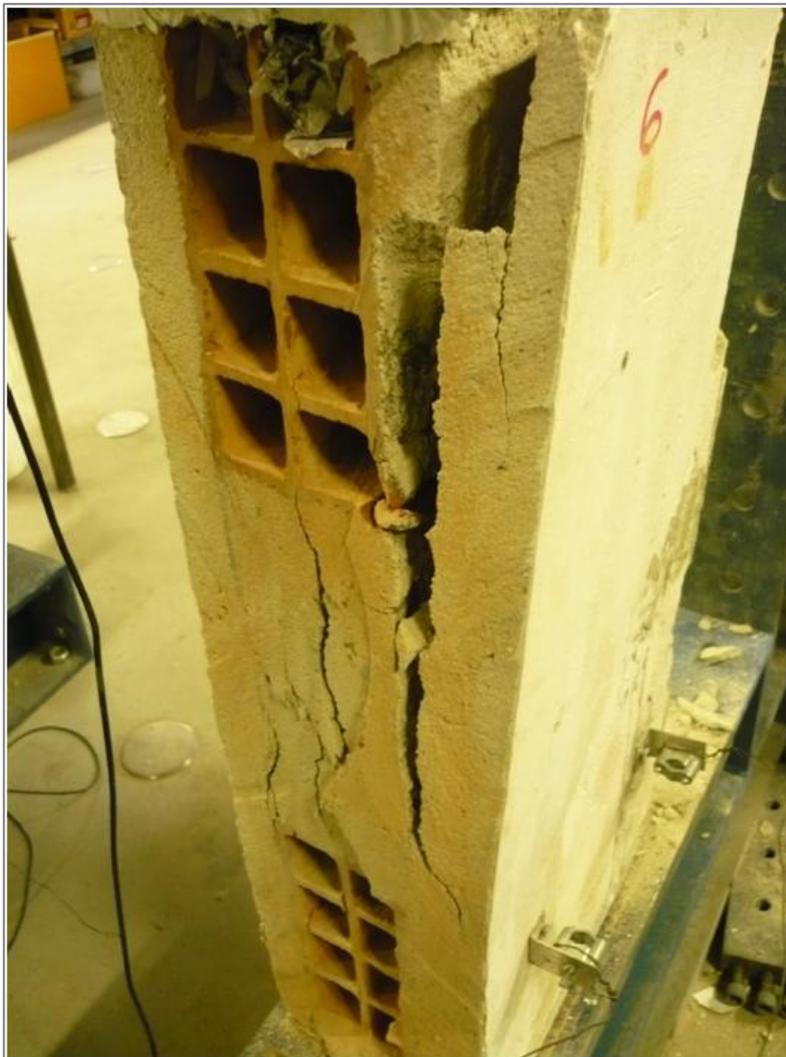
Figura 126 – Visualização do destacamento do revestimento no P6

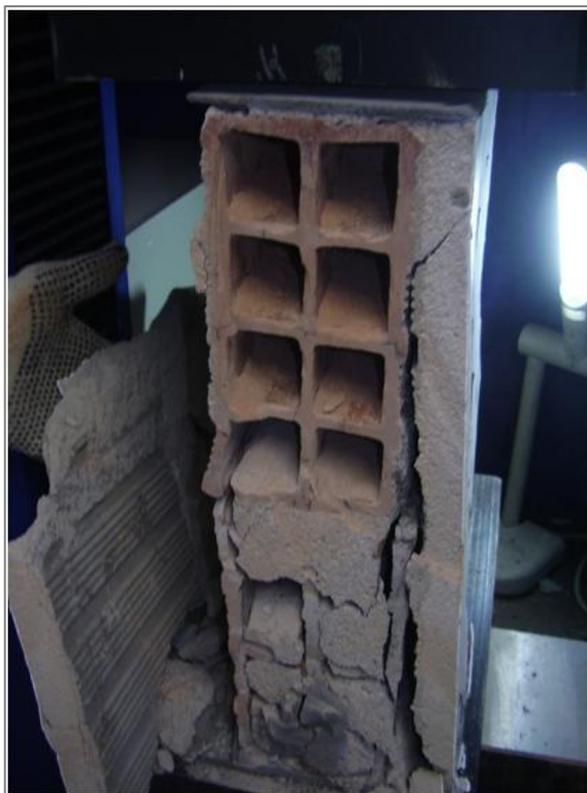
Figura 129 – Destacamento dos revestimentos do prisma SENAI-PE

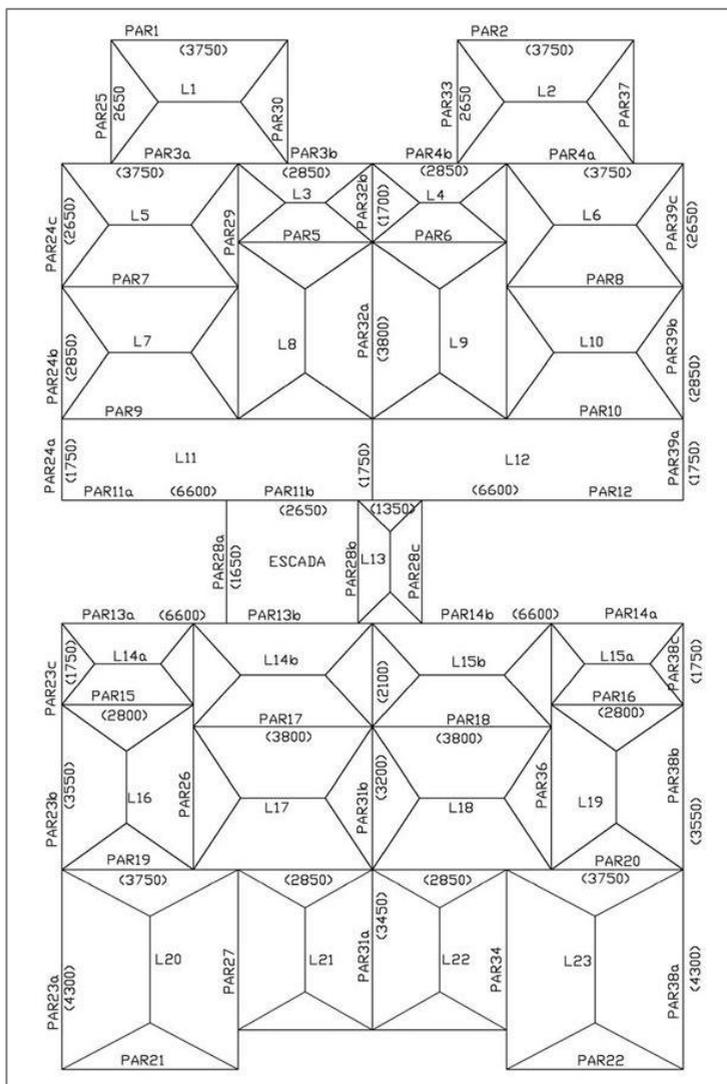
Figura 130 – Esquema da laje e parede

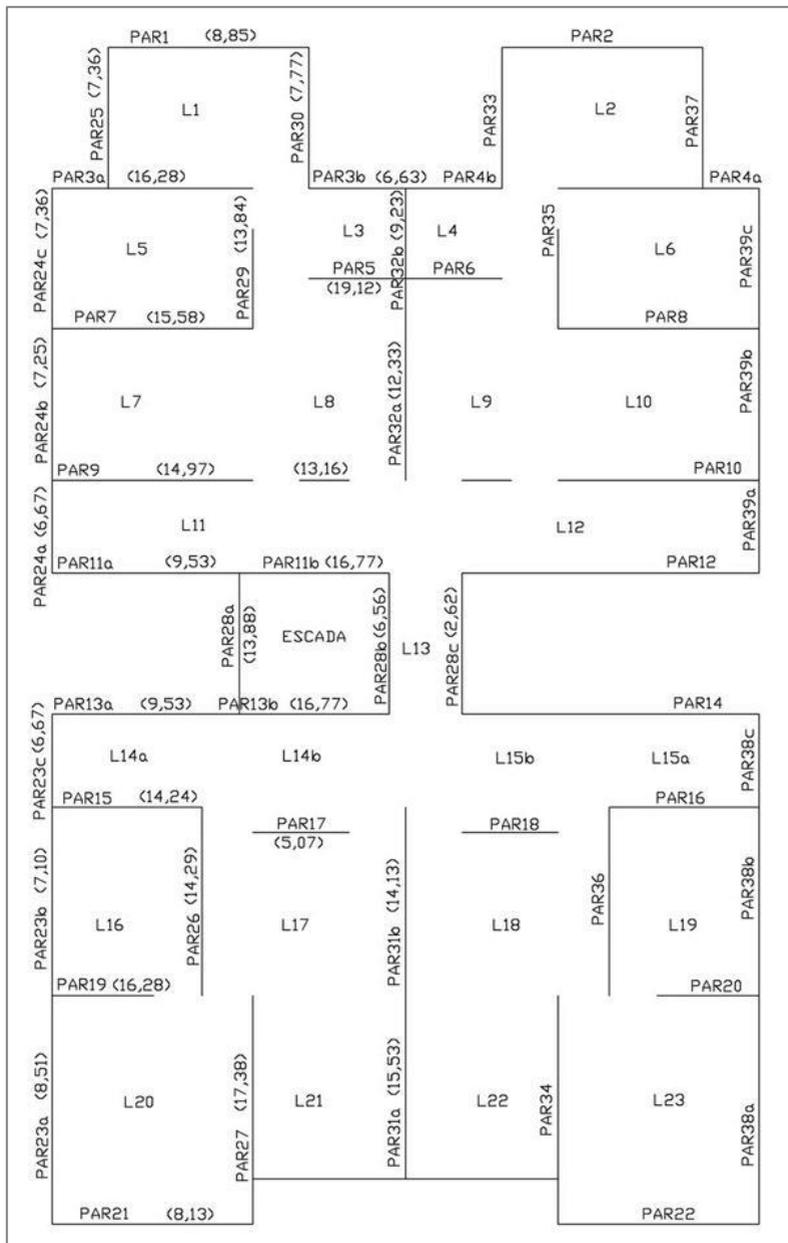
Figura 133 – Esquema de solicitação atuante nas paredes (N/mm)

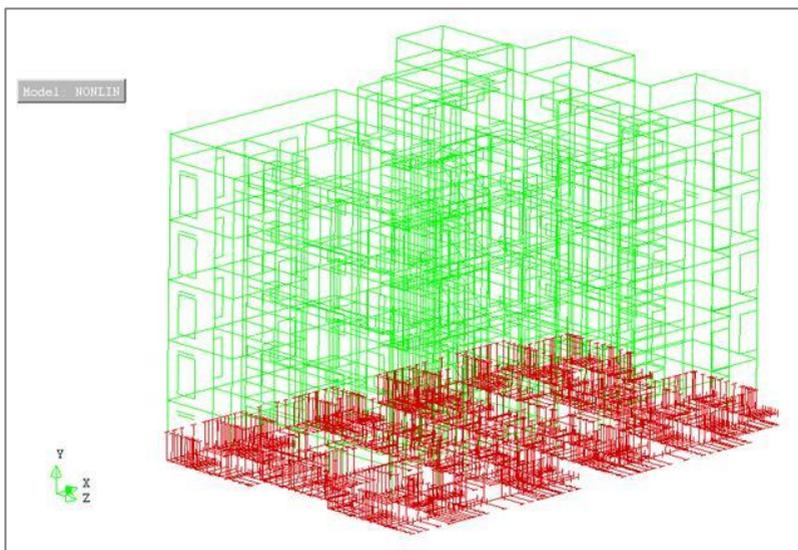
Figura 139 – Condições de contorno no Embasamento do edifício

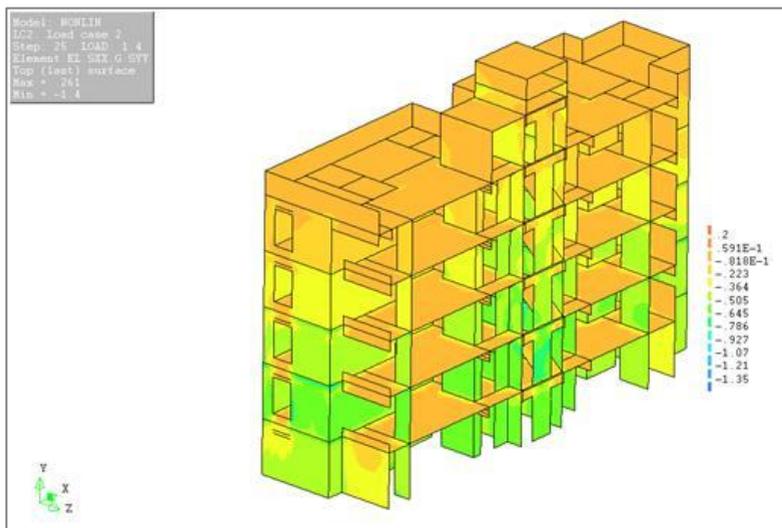
Figura 156 – Tensões internas no EC

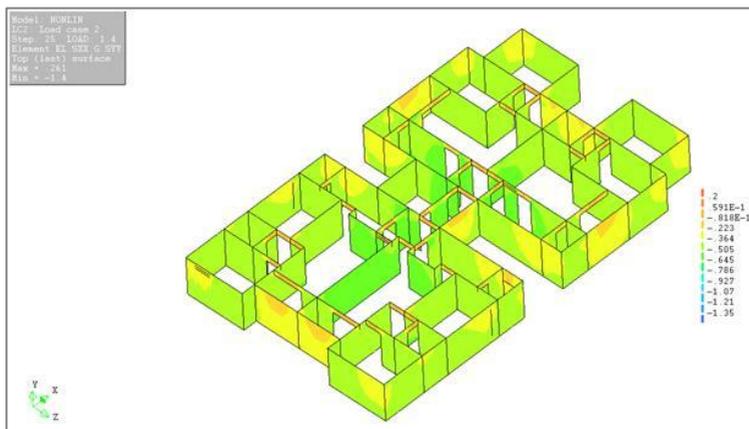
Figura 159 – Tensões no Embasamento segundo análise não linear

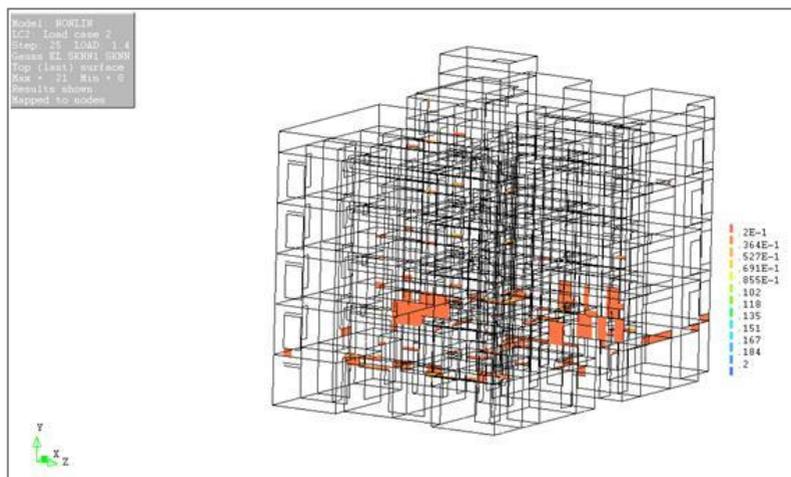
Figura 160 – Locais de fissuras no EC
