**ESTUDO DA SOLDAGEM DISSIMILAR ENTRE OS AÇOS
ASTM P91 E DIN 14MOV6.3 PARA COMPONENTES SUJEITOS
A FLUÊNCIA**

Dissertação submetida à

TIARA PIMENTEL DE OLIVEIRA

Florianópolis, julho de 2010

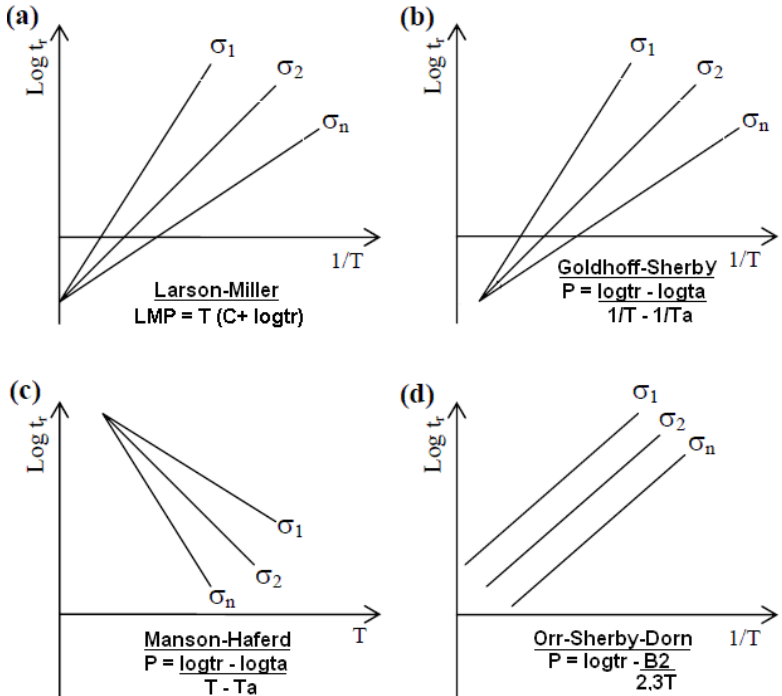
Figura 2.2 - Parâmetros de extrapolação: (a) Larson-Miller; (b) Goldhoff-Sherby; (c) Manson-Haferd; (d) Orr-Sherby-Dorn [5].

Existem diversos parâmetros utilizados para tal extrapolação, tais como os: de Larson-Miller, de Goldhoff-Sherby, Orr-Sherby-Dorn e o método de Manson-Haferd, ilustrados na Figura 2.2 [5].

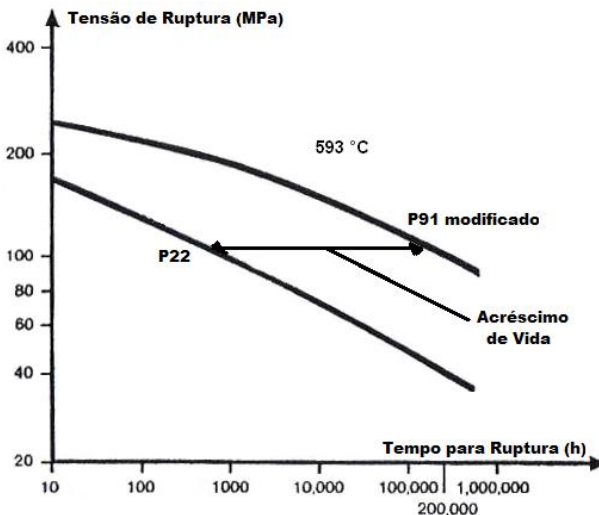
Figura 2.9 - Comparação de resistência à fluência entre os aços P22 e P91 modificado [17].

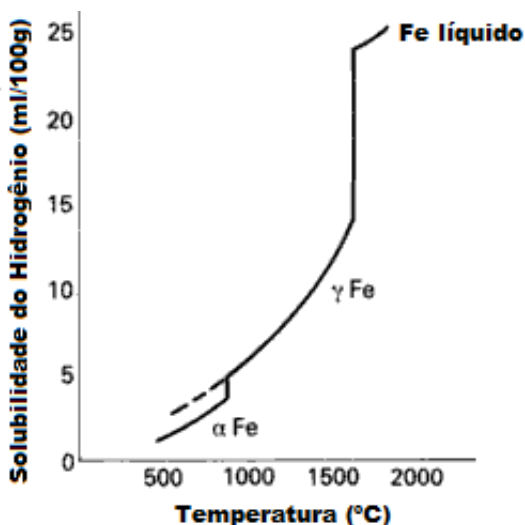
Figura 2.13 - Variação da solubilidade do hidrogênio no ferro puro, com a temperatura [24].

As altas tensões podem ser geradas durante o resfriamento, pela solidificação e pelas contrações térmicas oriundas do processo de soldagem. O hidrogênio pode surgir pelo uso de consumíveis que tenham absorvido umidade, por metais base contaminados (com hidrocarbonetos, por exemplo, graxas). A Figura 2.13 mostra a variação de solubilidade do hidrogênio com a temperatura, onde se pode verificar que, a solubilidade do hidrogênio na ferrita (α) é muito menor que na austenita (γ) [24].

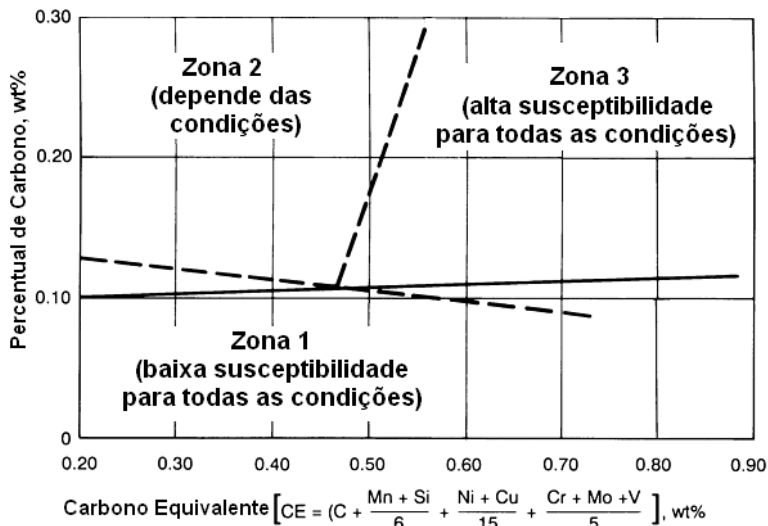
Figura 2.15 - Efeito do teor de C e do carbono equivalente sobre a susceptibilidade ao trincamento a frio na ZAC [25].

A composição química dos aços tem influência sobre a susceptibilidade ao trincamento a frio, de modo que quanto maior o teor de C e de outros elementos que aumentam a temperabilidade (como o Cr e Mo), maior é a susceptibilidade. O carbono equivalente é um índice que permite avaliar a temperabilidade dos aços (veja a Figura 2.15).

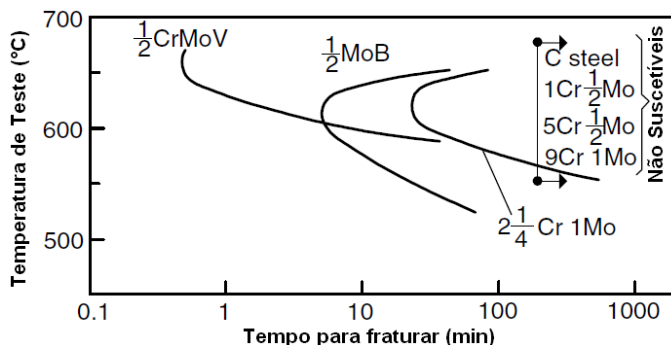
Figura 2.18 - Comparação de aços em relação à susceptibilidade às trincas de reaquecimento. Murray (1967, apud 24).

Quando o valor do P é igual ou superior a zero, o aço pode ser suscetível às trincas de reaquecimento. A Figura 2.18 compara a susceptibilidade de alguns aços às trincas de reaquecimento.

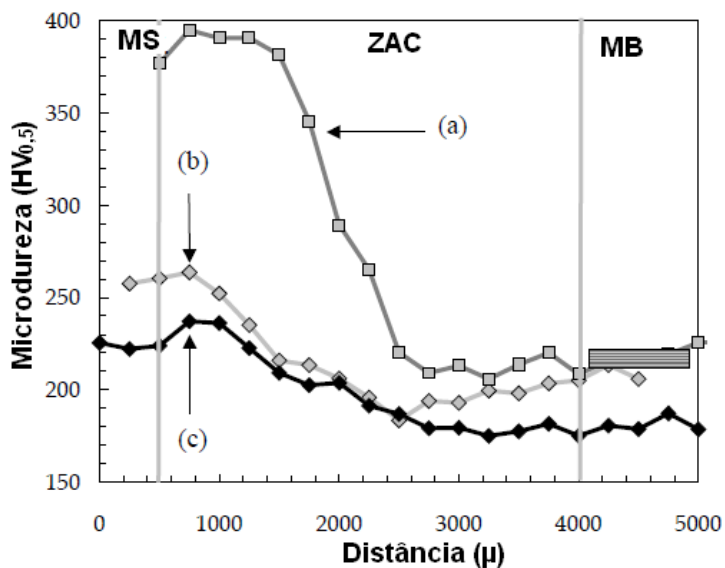
Figura 2.23 - Perfis de dureza em soldas de aço T91: (a) no estado como-soldado; (b) após TTPS a 760 °C por 2 h (c) após TTPS a 750 °C por 15,3 h [34].

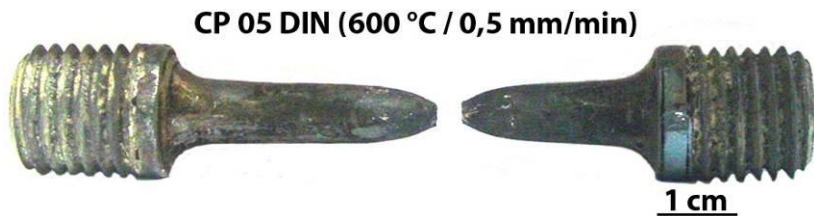
Figura 5.34 - Foto do CP DIN 05 fraturado no ensaio de tração a quente ($V_t = 0,5$ mm/min e $T = 600$ °C).

- Ao analisar a amostra da Figura 5.34, correspondente ao CP 06 (ensaiada a 600 °C e 0,5 mm/min) ao MEV (Figura 5.35) constatou-se uma fratura tipicamente dúctil, com presença de alvéolos (*dimples*) sobre toda a superfície.

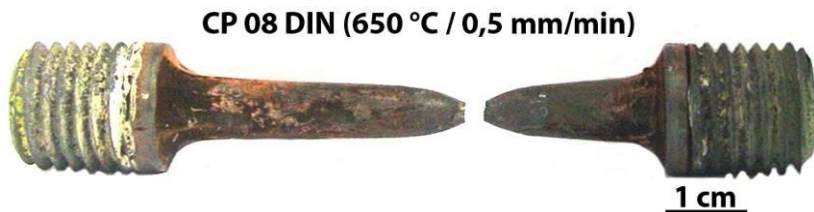
Figura 5.36 - Foto do CP DIN 08 fraturado no ensaio de tração a quente ($V_t = 0,5$ mm/min e $T = 650$ °C).

- Analisando a amostra da Figura 5.36 correspondente ao CP 08 que foi ensaiado a uma temperatura maior (650 °C) e mesma velocidade, verificou-se menor presença de alvéolos (veja Figura 5.37). Em outras palavras, a ductilidade apresentada pelo material a uma menor T foi maior do que a uma maior T.

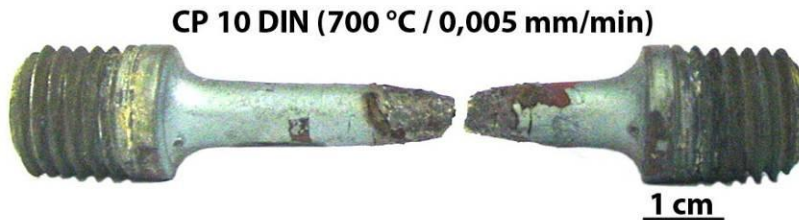
Figura 5.38 - Foto do CP DIN 10 fraturado no ensaio de tração a quente ($V_t = 0,005$ mm/min e $T = 700$ °C).

- A amostra da Figura 5.38 (CP 10 DIN) apresentou características que indicam que esta é a mais frágil em relação às demais. Estas características são: menor alongamento (30,6%) e menor redução de área (59,3%). Além disso, houve pronunciada oxidação,

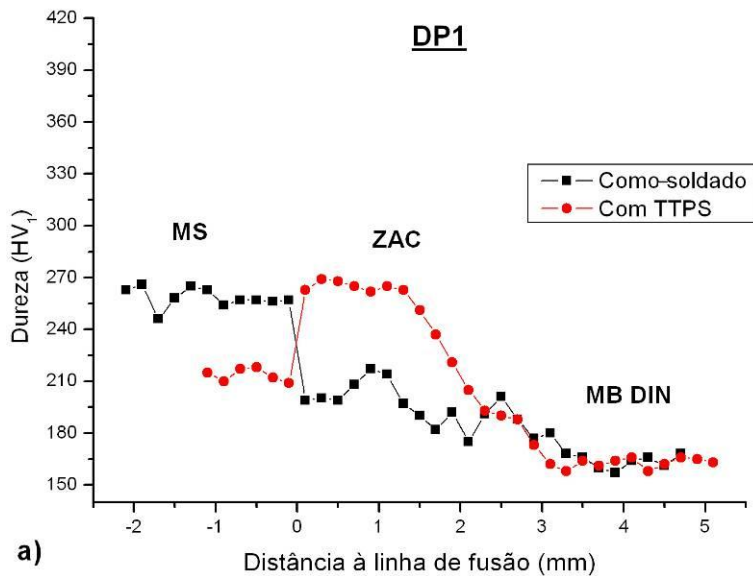
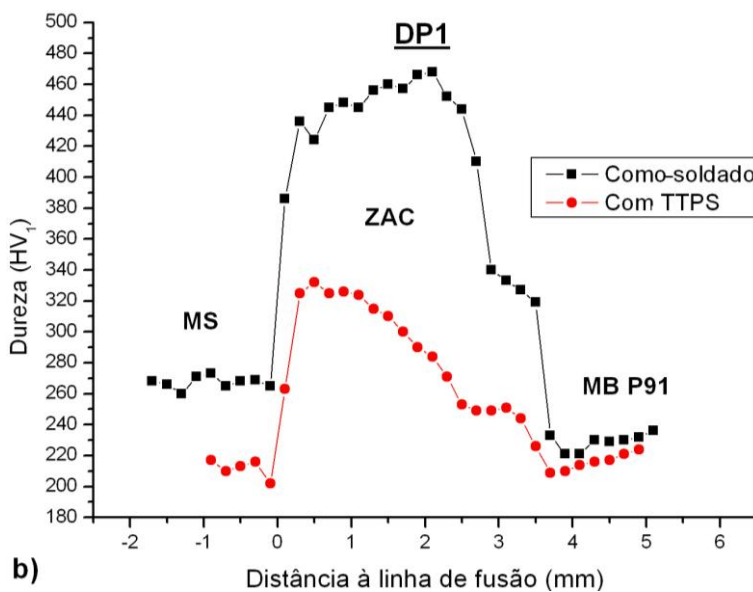
Figura 5.46 - Perfis de dureza da solda dissimilar correspondente ao DP1.

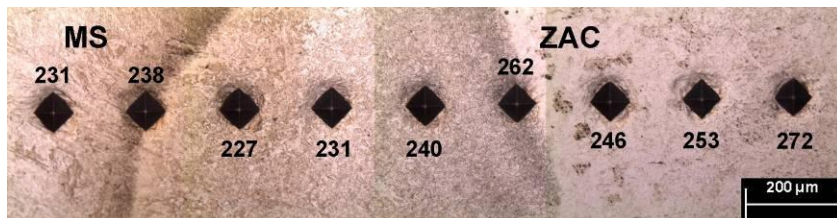
Figura 5.55 - Micrografia da solda dissimilar correspondente ao DP5 depois do TT, mostrando o MS, ZAC e MB DIN. Valores de dureza dados em HV. Ataque químico: Nital a 3%.

O mesmo pico de dureza encontrado no DP25 DIN foi verificado no DP5 DIN. Na Figura 5.55 podem ser vistas duas regiões escuras (ricas em C), que possuem maior dureza (238 e 262 HV) em relação às regiões adjacentes (231 e 240 HV). A segunda região escura (262 HV) é 22 HV mais dura que a impressão ao lado esquerdo e seguida de uma região mais clara (empobrecida de C) à direita, a qual possui dureza de 246 HV (16 HV menor).

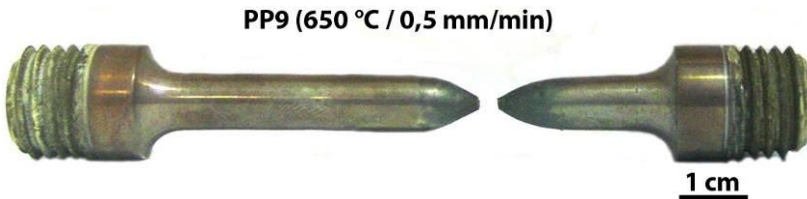
Figura 5.66 - Foto do CP PP9 (junta similar do aço P91) fraturado no ensaio de tração a quente (650 °C / 0,5 mm/min).

- As amostras da junta similar do P91 (PP9) (mostradas nas Figuras 5.65 e 5.66) apresentaram menores diâmetros finais de fratura ($D_f = 1,6$ e $1,4$ mm), quando confrontados com os do DD1 (2,1 e 2,7 mm), o que pode ser verificado na Tabela 5.6. Isso denota maior ductilidade da junta PP9. Além disso, observou-se que as amostras PP9 apresentaram maiores valores de redução de área (92,1 e 90,3%) em comparação com as DD1 (84,7 e 83 %).
