**Universidade Federal de Santa Catarina
Centro de Ciências Agrárias
Departamento de Aqüicultura
Curso de Engenharia de Aqüicultura**

**ACOMPANHAMENTO TÉCNICO DA ENGORDA DO CAMARÃO BRANCO
Litopenaeus vannamei NA FAZENDA LAGAMAR**

Relatório de Estágio Supervisionado II

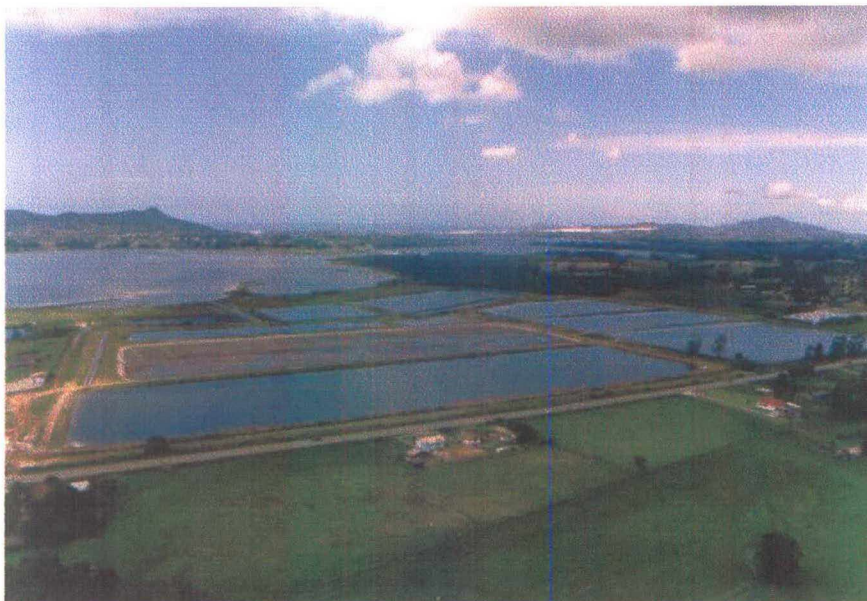
Figura 1. Vista Aérea da Fazenda Lagamar.

A Fazenda Lagamar (figura 1) é uma fazenda de cultivo de camarões sediada na localidade de Araçatuba no município de Imbituba / SC, com área total de 24.1 hectares (ha) de lâmina d'água, divididos em nove viveiros de tamanhos diferenciados, tendo o menor com 0.8 ha. e o maior com 4.6 ha.

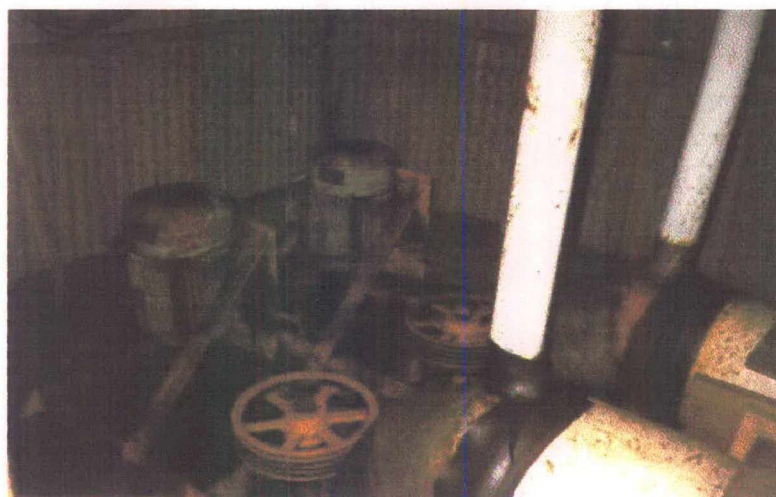
A fazenda é abastecida com água proveniente da Lagoa de Ibiraquera, mais precisamente da Lagoa de Cima, através de um canal de abastecimento principal que recebe água a partir de uma estação de bombeamento equipada com duas bombas axiais de 35 cm de diâmetro e motor elétrico de 20 CV (figura 2).

Figura 2. Bombas da estação de bombeamento principal

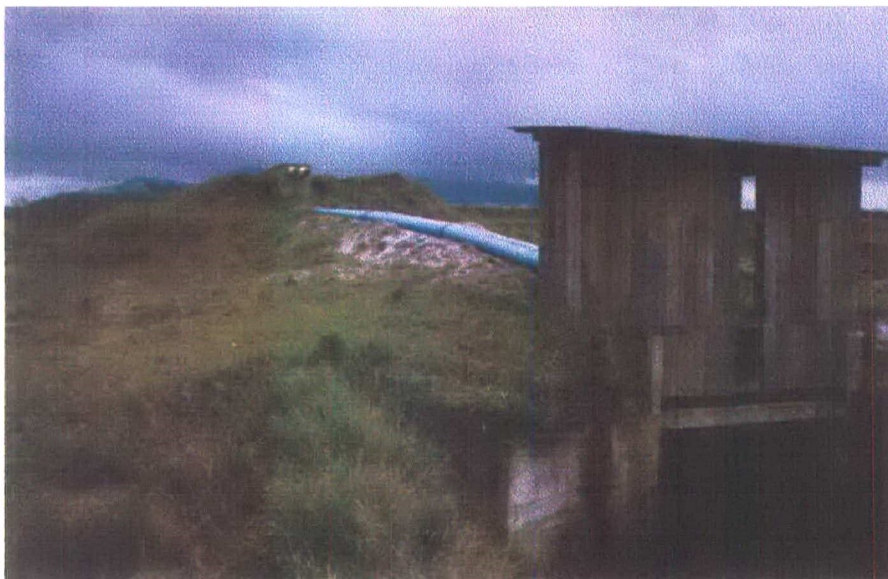
Construída em dois níveis distintos, a fazenda possui três tanques, totalizando 5.5 ha., na parte inferior, e seis tanques localizados na parte superior, que totalizam 18.6 ha.. A fim de abastecer os tanques superiores, a partir do canal principal, a água é novamente bombeada através de duas estações de bombeamento secundárias (figura 3), ambas com duas bombas axiais de 30 cm de diâmetro e motor de 30 CV (figura 4), onde uma altura manométrica de aproximadamente dez metros tem de ser vencida.

Figura 3. Estação de Bombeamento Secundária

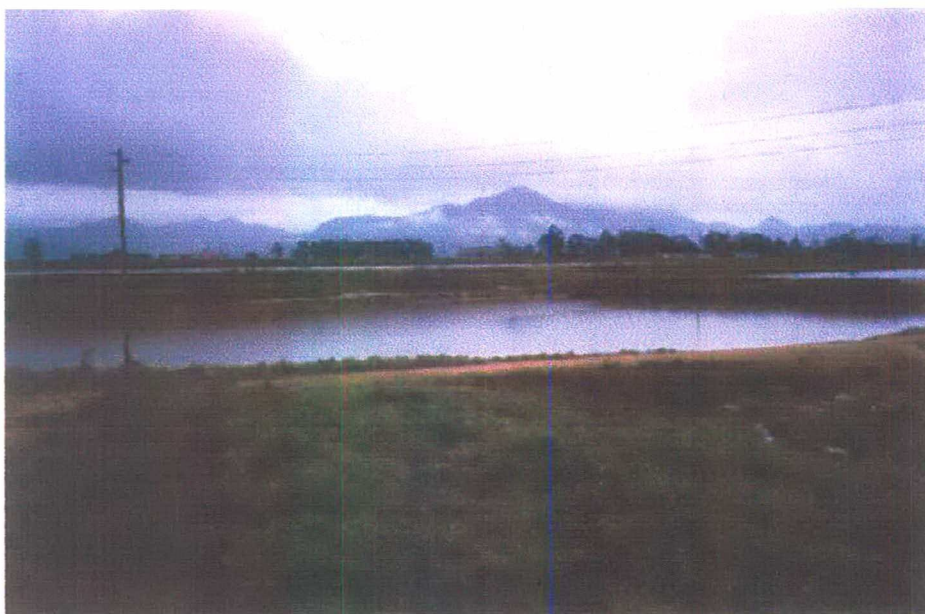
A fazenda conta com um viveiro de estabilização com área aproximada de 1 ha. (figura 5), que serve os tanques localizados a montante. O escoamento dos efluentes ocorre através de um canal de drenagem ligado a mesma lagoa de captação (figura 6).

Figura 5. Tanque de Estabilização

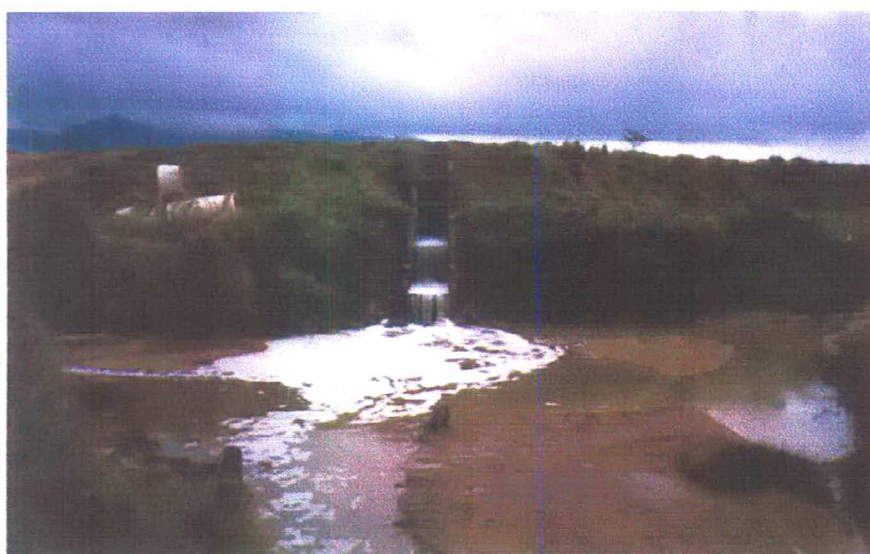
Figura 6. Canal de Escoamento

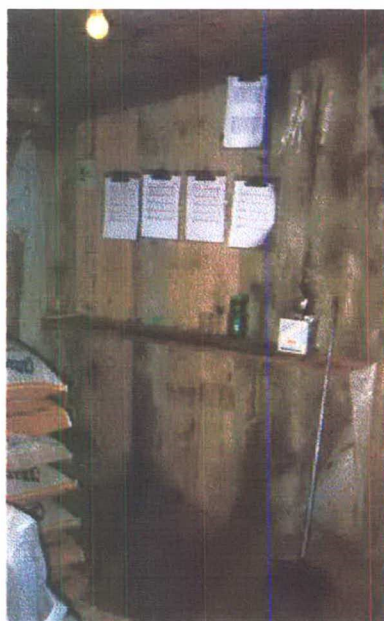
Figura 7. Interior de uma das casas de apoio.

A fazenda também dispõe de duas casas para a armazenagem da ração próxima aos viveiros (figura 7), um galpão para a estocagem de ração em grandes quantidades, uma oficina e um laboratório.

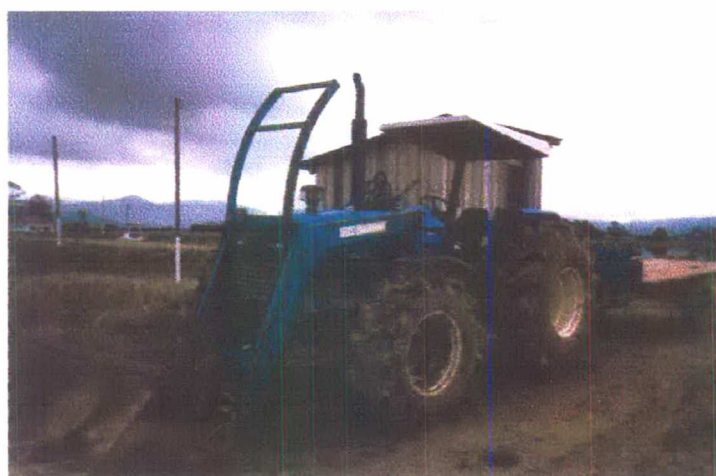
Figura 8. Trator New Holland

Calcário dolomítico fino foi aplicado no fundo dos viveiros com o auxílio de um trator (figura 8) para auxiliar na correção do pH do solo, e nos tanques superiores também para evitar a suspensão de partículas na água, que sujam as brânquias dos camarões dificultando a respiração, fato que era comum na fazenda. Foram utilizados aproximadamente 3 toneladas por hectare (ton./ha).

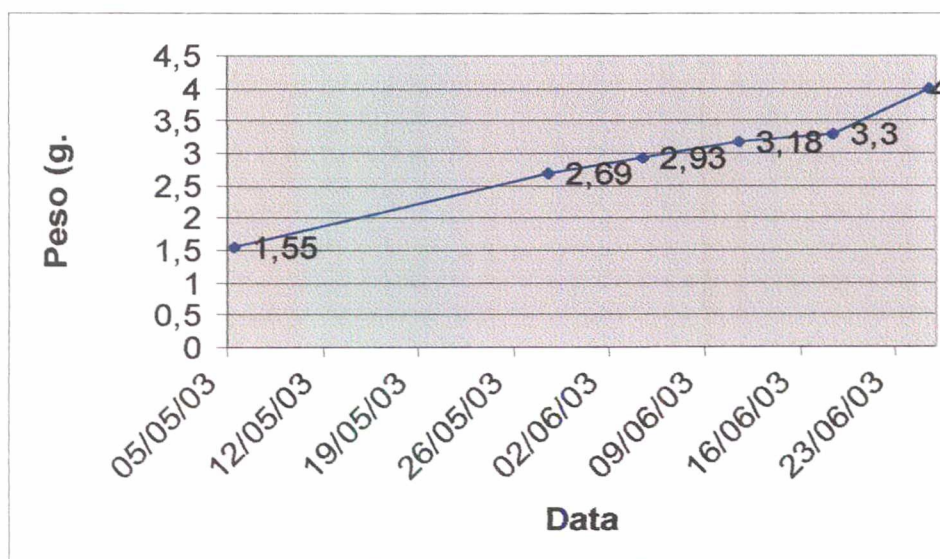
Um total de 6 biometrias foram realizadas neste ciclo no viveiro 1, sendo a primeira dia 05/05/03 e a última dia 25/06/03, onde o camarão atingiu um peso de 4g. A curva de crescimento dos camarões do viveiro 1 pode ser observada na figura abaixo.

Figura 11. Curva de crescimento do viveiro 1.

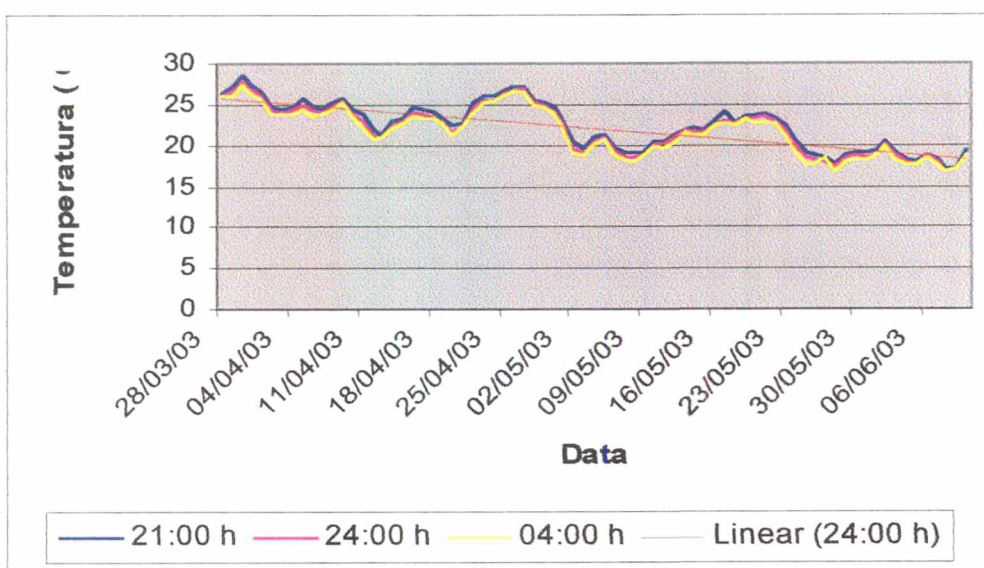
Em relação a qualidade de água, foram realizadas diariamente três medições de temperatura (figura 12) e oxigênio dissolvido (figura 13), sendo os horários 21:00, 24:00 e 04:00. Os parâmetros de oxigênio dissolvido e temperatura foram captados apenas até o dia 11/06/03, pois o aparelho oxímetro YSI 55 apresentou um defeito e teve de ser enviado para assistência técnica. A média de temperatura do cultivo até o dia 11/06/03 foi de 22,4°C ($\pm 2,97$), sendo a máxima, 28,5°C, registrada dia 30/03/03 e a mínima 16,7°C no dia 08/06/03.

Figura 12. Curva de temperatura do viveiro 1 e linha de tendência linear.

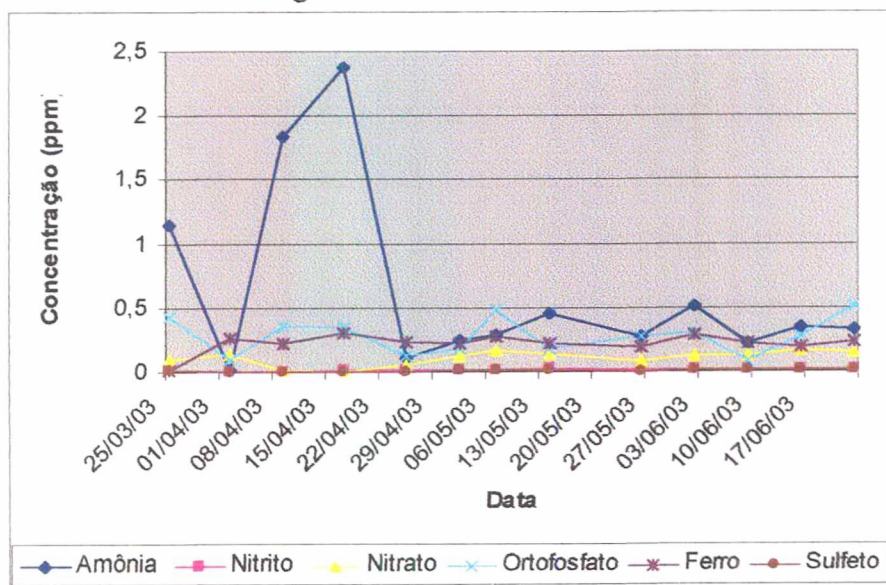
Semanalmente foi realizada a análise de parâmetros químicos (figura 14) como: amônia, nitrito, nitrato, ortofosfato, ferro, sulfeto e alcalinidade total. A análise de sílica foi realizada uma vez ao início do cultivo e depois mensalmente, apresentando o valor mínimo de 0,91 mg/l e um máximo de 3,5 mg/l. A salinidade foi analisada duas vezes por semana e sempre se manteve entre 18 e 20 g/l.

Figura 14. Curva de parâmetros químicos

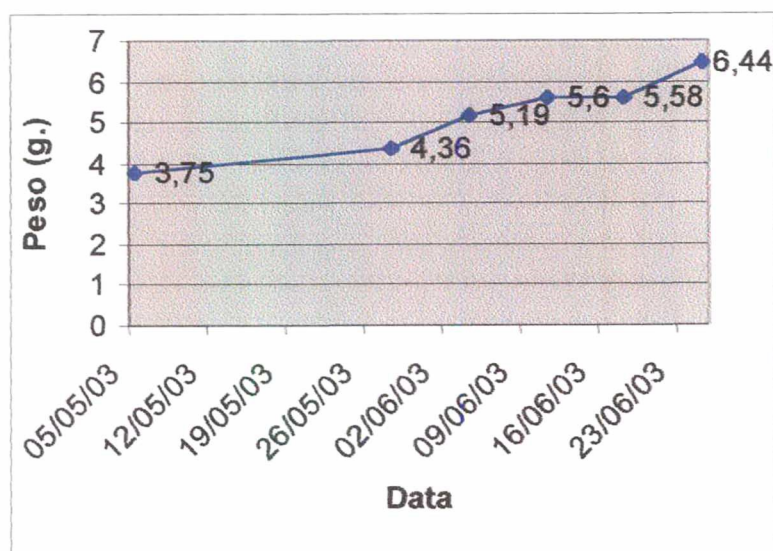
Um total de 6 biometrias foram realizadas neste ciclo no viveiro 2, sendo a primeira dia 05/05/03 e a última dia 25/06/03, onde o camarão atingiu um peso de 6,44g. A curva de crescimento dos camarões do viveiro 2 pode ser observada abaixo na figura 15.

Figura 15. Curva de crescimento do viveiro 2.

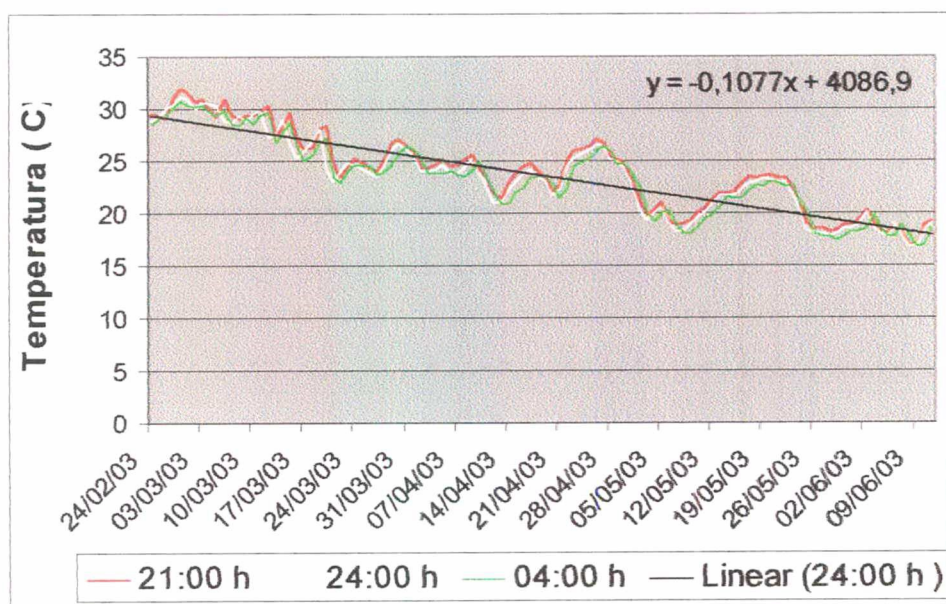
Em relação a qualidade de água, diariamente três medições de temperatura (figura 24) e oxigênio dissolvido (figura 25) foram realizados, sendo os horários 21:00, 24:00 e 04:00. A média de temperatura do cultivo até o dia 11/06/03 foi de 23,42°C ($\pm 3,84$), sendo a máxima, 31,9°C, registrada dia 28/02/03 e a mínima 16,7°C no dia 08/06/03.

Figura 24. Curva de temperatura do viveiro 4 e linha de tendência linear.

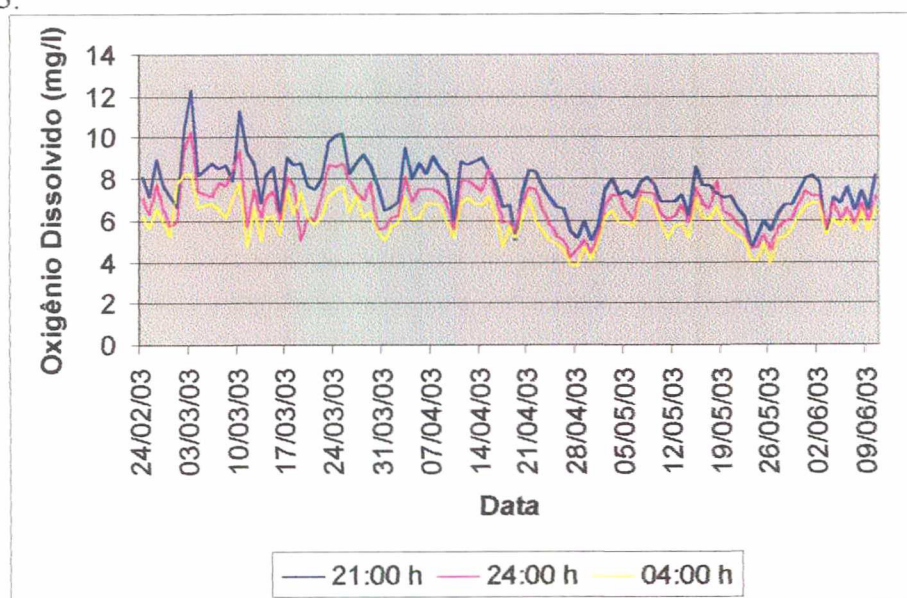
Em relação ao oxigênio dissolvido a média das amostras ficou em $7,64\text{ mg/l}$ ($\pm 1,32$), sendo o máximo, $12,3\text{ mg/l}$, registrado dia 02/03/03 e o mínimo $3,80\text{ mg/l}$ no dia 28/04/2003.

Figura 29. Curva de oxigênio dissolvido do viveiro 5.

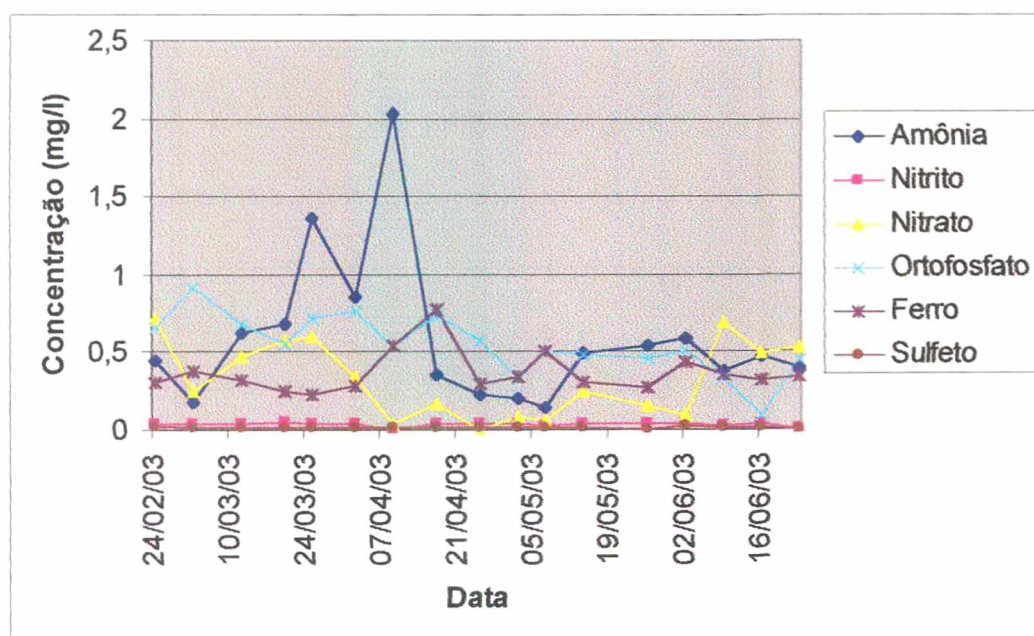
Semanalmente foi realizada a análise de parâmetros químicos (figura 30) como: amônia, nitrito, nitrato, ortofosfato, ferro, sulfeto e alcalinidade total. A análise de sílica foi realizada uma vez ao início do cultivo e depois mensalmente, apresentando o valor mínimo de 2.07 mg/l e um máximo de 4.24 mg/l. A salinidade foi analisada duas vezes por semana e sempre se manteve entre 20 e 21 g/l.

Figura 30. Curva de parâmetros químicos do viveiro 5.

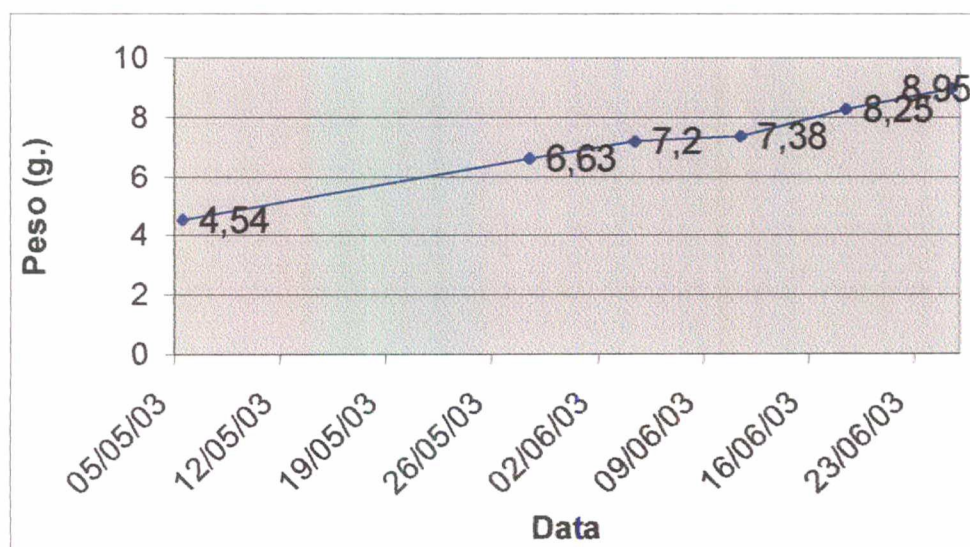
Um total de 6 biometrias foram realizadas neste ciclo no viveiro 6, sendo a primeira dia 05/05/03 e a última dia 25/06/03, onde o camarão atingiu um peso de 8,95g. A curva de crescimento dos camarões do viveiro 6 pode ser observada abaixo na figura 31.

Figura 31. Curva de crescimento do viveiro 6.

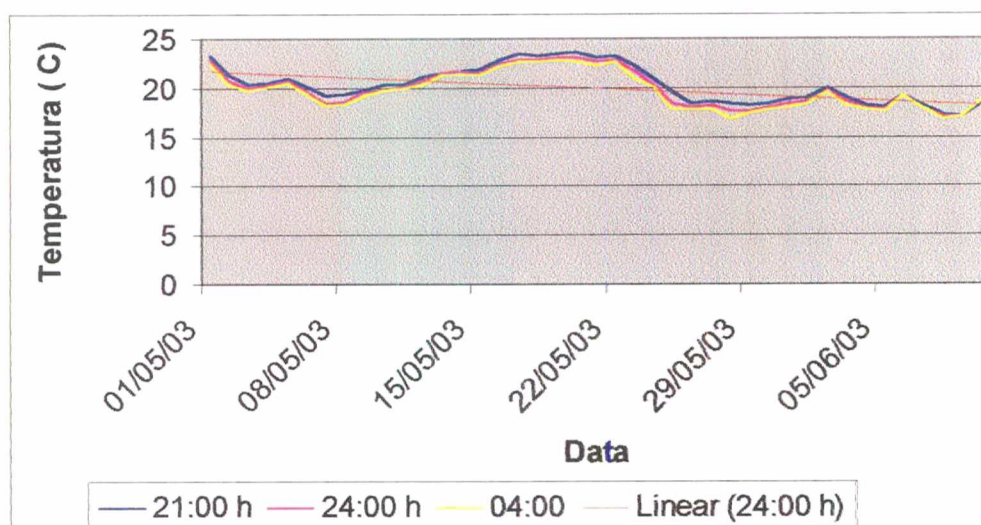
Em relação a qualidade de água, diariamente três medições de temperatura (figura 32) e oxigênio dissolvido (figura 33) foram realizados, sendo os horários 21:00, 24:00 e 04:00. A média de temperatura do cultivo até o dia 11/06/03 foi de $20,28^{\circ}\text{C}$ ($\pm 1,90$), sendo a máxima, $23,6^{\circ}\text{C}$, registrada dia 20/05/03 e a mínima $16,8^{\circ}\text{C}$ no dia 08/06/03.

Figura 32. Curva de temperatura do viveiro 6 e linha de tendência linear.

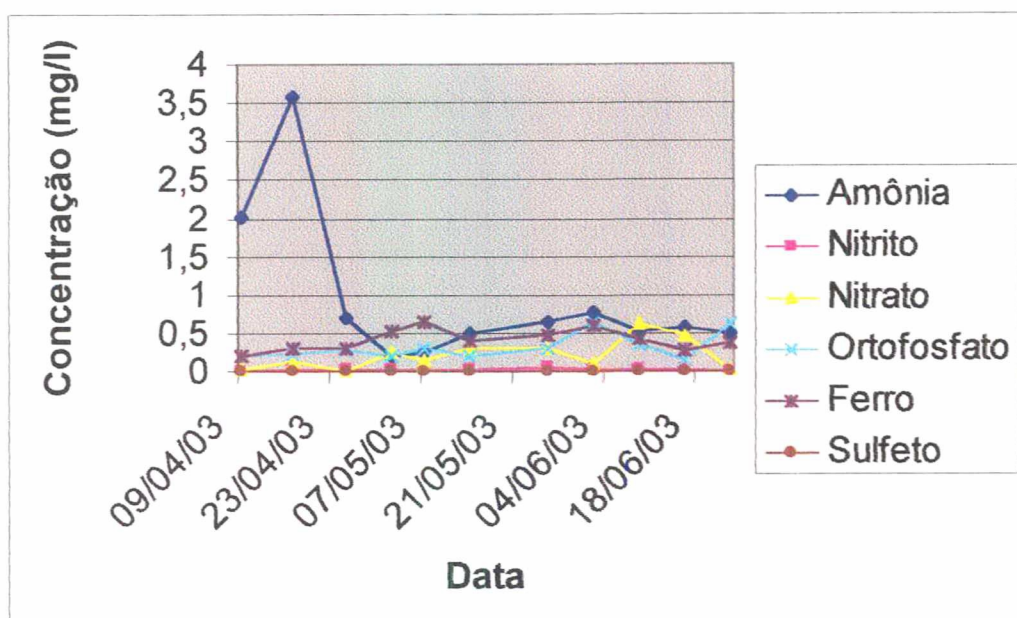
Semanalmente foi realizada a análise de parâmetros químicos (figura 34) como: amônia, nitrito, nitrato, ortofosfato, ferro, sulfeto e alcalinidade total. A análise de sílica foi realizada uma vez ao início do cultivo e depois mensalmente, apresentando o valor mínimo de 2,86 mg/l e um máximo de 3,87 mg/l. A salinidade foi analisada duas vezes por semana e sempre se manteve em 20 g/l.

Figura 34. Curva de parâmetros químicos do viveiro 6

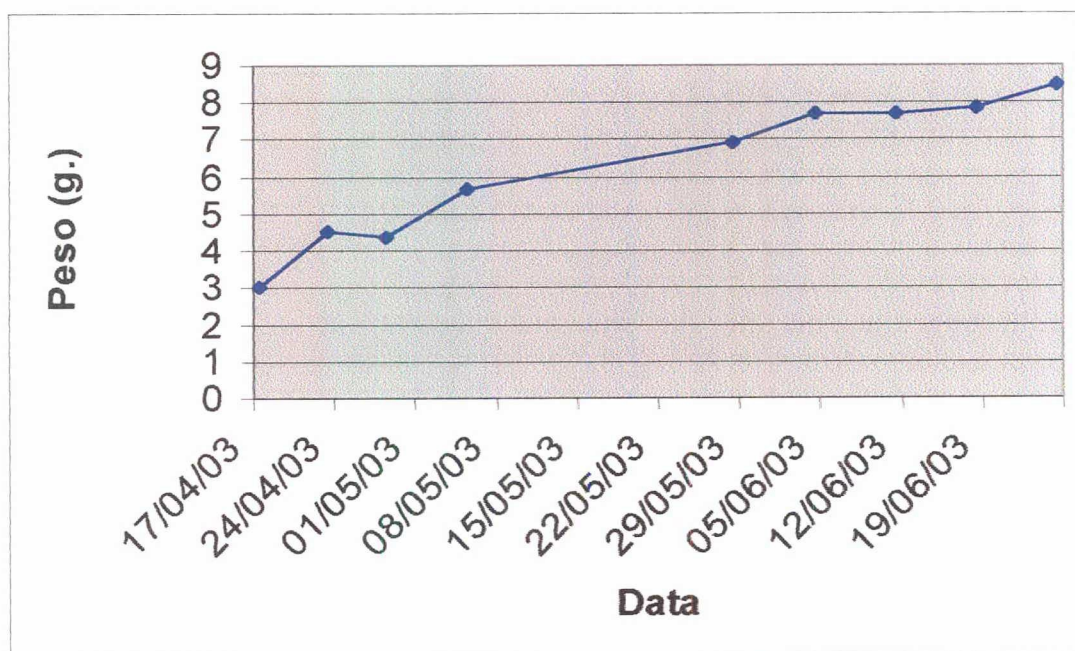
Um total de 9 biometrias foram realizadas neste ciclo no viveiro 7, sendo a primeira dia 17/04/03 e a última dia 25/06/03, onde o camarão atingiu um peso de 8,47g. A curva de crescimento dos camarões do viveiro 7 pode ser observada abaixo na figura 35.

Figura 35. Curva de crescimento do viveiro 7.

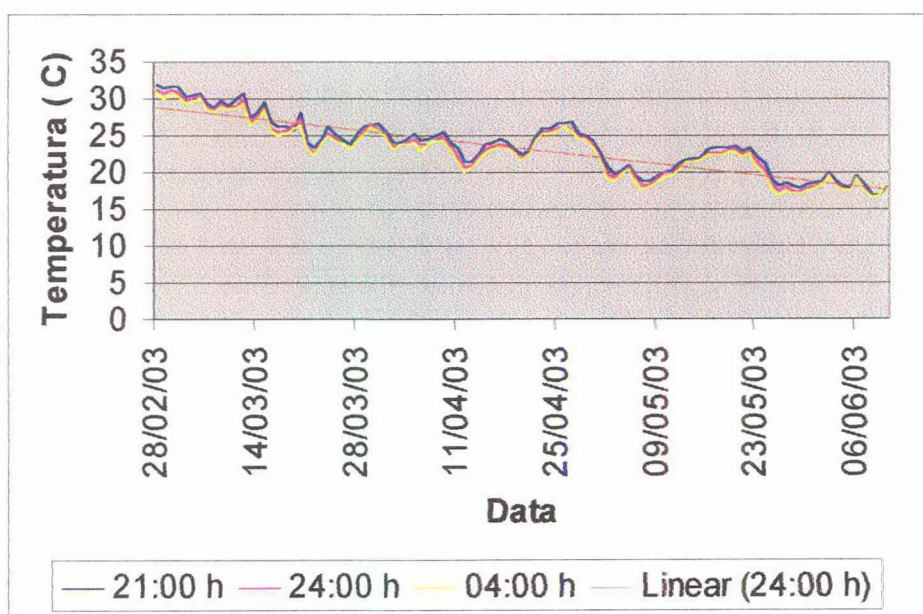
Em relação a qualidade de água, diariamente três medições de temperatura (figura 36) e oxigênio dissolvido (figura 37) foram realizados, sendo os horários 21:00, 24:00 e 04:00. A média de temperatura do cultivo até o dia 11/06/03 foi de $23,6^{\circ}\text{C}$ ($\pm 3,80$), sendo a máxima, 32°C , registrada dia 28/02/03 e a mínima $16,6^{\circ}\text{C}$ no dia 08/06/03.

Figura 36. Curva de temperatura do viveiro 7 e linha de tendência linear.

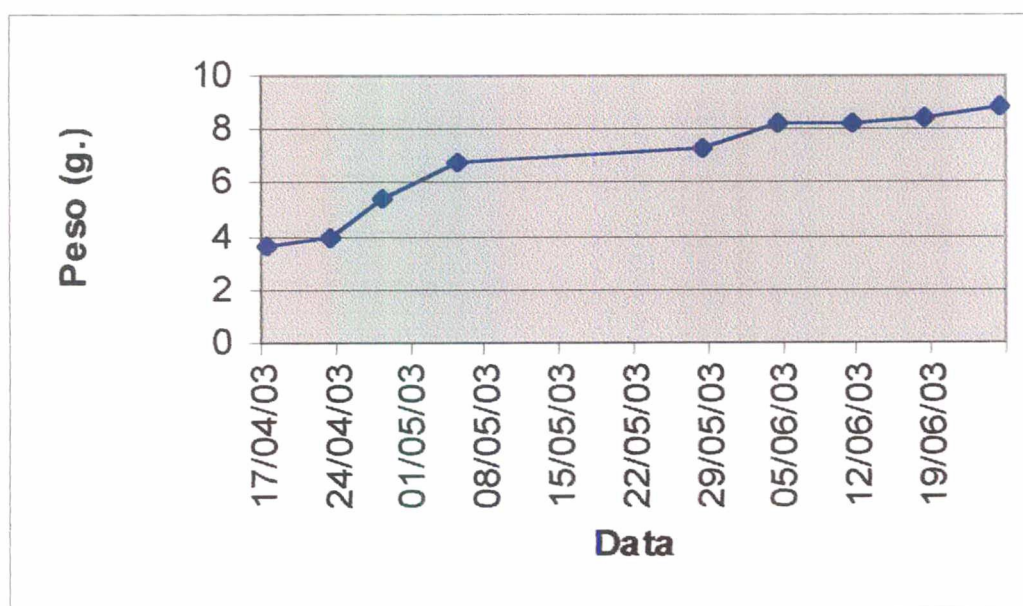
Um total de 9 biometrias foram realizadas neste ciclo no viveiro 8, sendo a primeira dia 17/04/03 e a última dia 25/06/03, onde o camarão atingiu um peso de 8,82g. A curva de crescimento dos camarões do viveiro 8 pode ser observada abaixo na figura 39.

Figura 39. Curva de crescimento do viveiro 8.

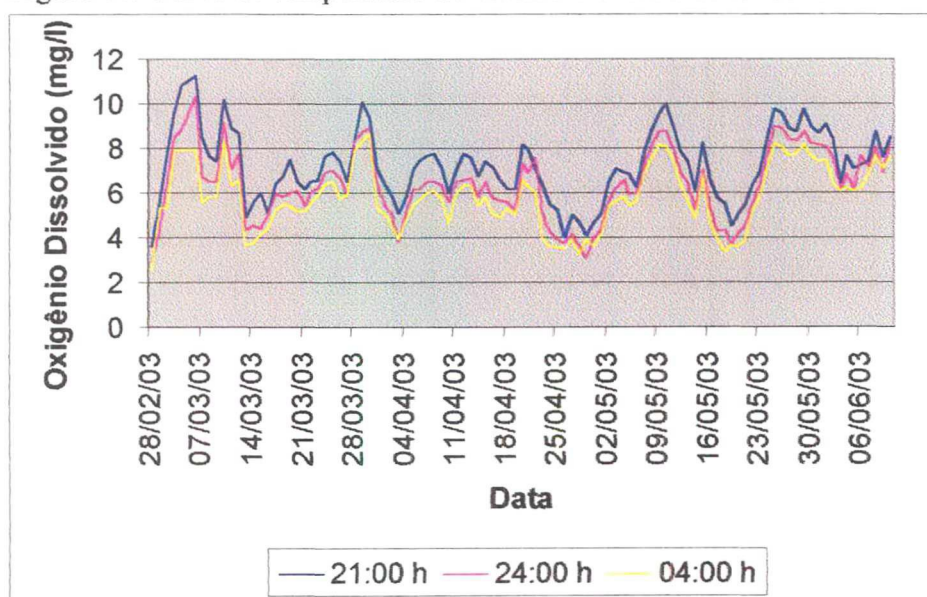
Em relação ao oxigênio dissolvido a média das amostras ficou em 7,21 mg/l ($\pm 1,25$), sendo o máximo, 11,25 mg/l, registrado dia 06/03/03 e o mínimo 2,55 mg/l no dia 28/02/2003.

Figura 41. Curva de oxigênio dissolvido do viveiro 8.

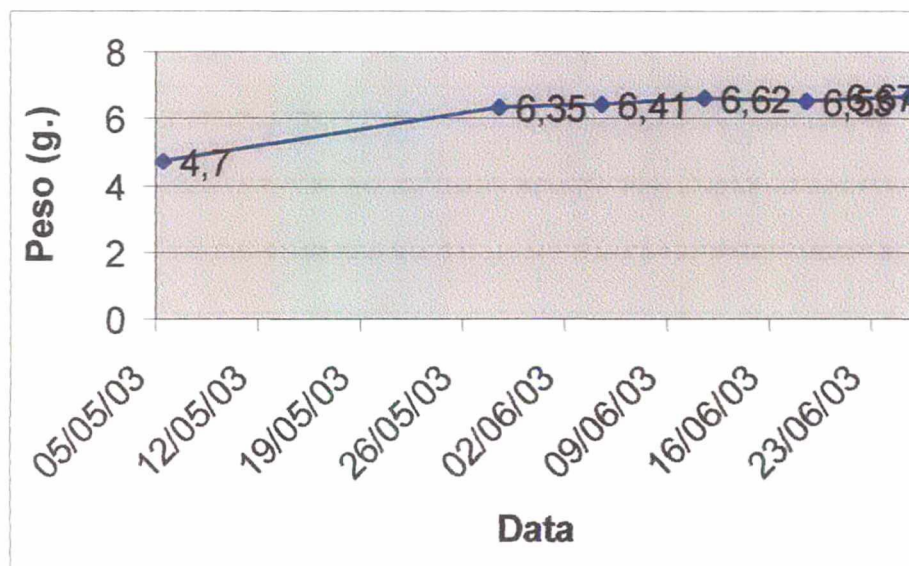
Figura 43. Curva de crescimento do viveiro 9.

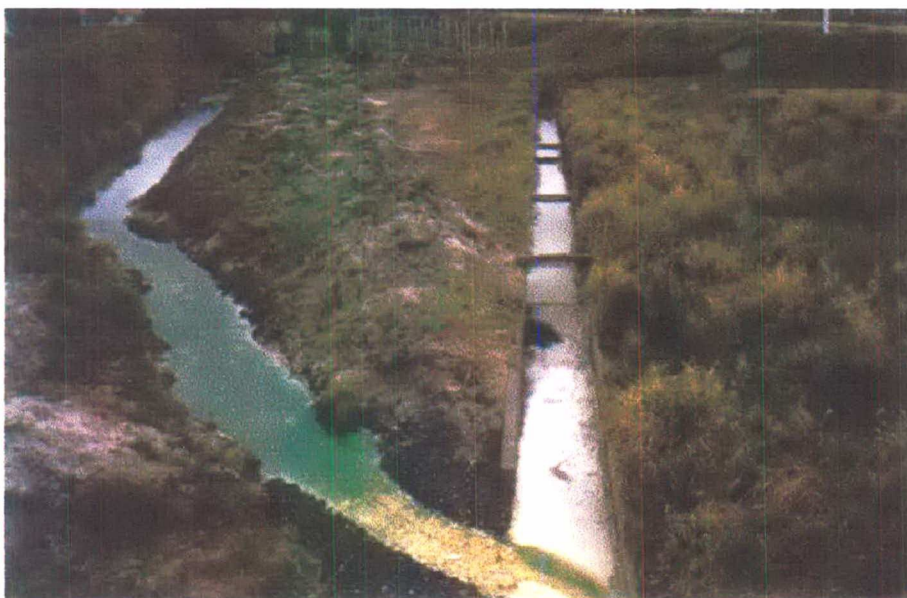
O sulfeto sempre manteve-se praticamente zero. Apesar da fazenda nunca ter apresentado problemas com sulfeto nos tanques, recentemente esta vem tendo problema com a “aparição” de enxofre nas calhas e valos de drenagem, causando mau cheiro e aspecto de poluição (figura 48). Após observação, constatou-se que o enxofre presente na calha de drenagem, onde o cheiro é mais forte, vem da água que brota em buracos na calha de concreto armado. A análise desta água constatou a presença de 0,60 mg/l sulfeto, surgindo a hipótese, que a água que infiltra nos viveiros, encontra um ambiente anaeróbio, onde provavelmente encontra bactérias heterotróficas, que reduzem o sulfato (SO_4^{2-}), encontrado em abundância nas águas estuarinas ($< 3.000 \text{ mg/l}$), para gás sulfídrico que tem como característica um forte odor de ovo podre. Esta hipótese pôde ser aceita após a confirmação da presença elevada de sulfeto na água que brota, pois o sulfeto é um subproduto da redução de sulfato pelas bactérias sulfato-redutoras (Boyd, 1995).

Figura 48. Valo e calha de drenagem com a presença de enxofre.
