**ESTUDO DE IMPACTOS AMBIENTAIS E MEDIDAS MITIGADORAS PARA UMA
OBRA DE LINHAS DE TRANSMISSÃO DE ENERGIA ELÉTRICA**

Relatório de estágio de conclusão de curso
apresentado à Universidade Federal de
Santa Catarina como parte das exigências
do Curso de Graduação para obtenção do
título de Engenheiro Agrônomo

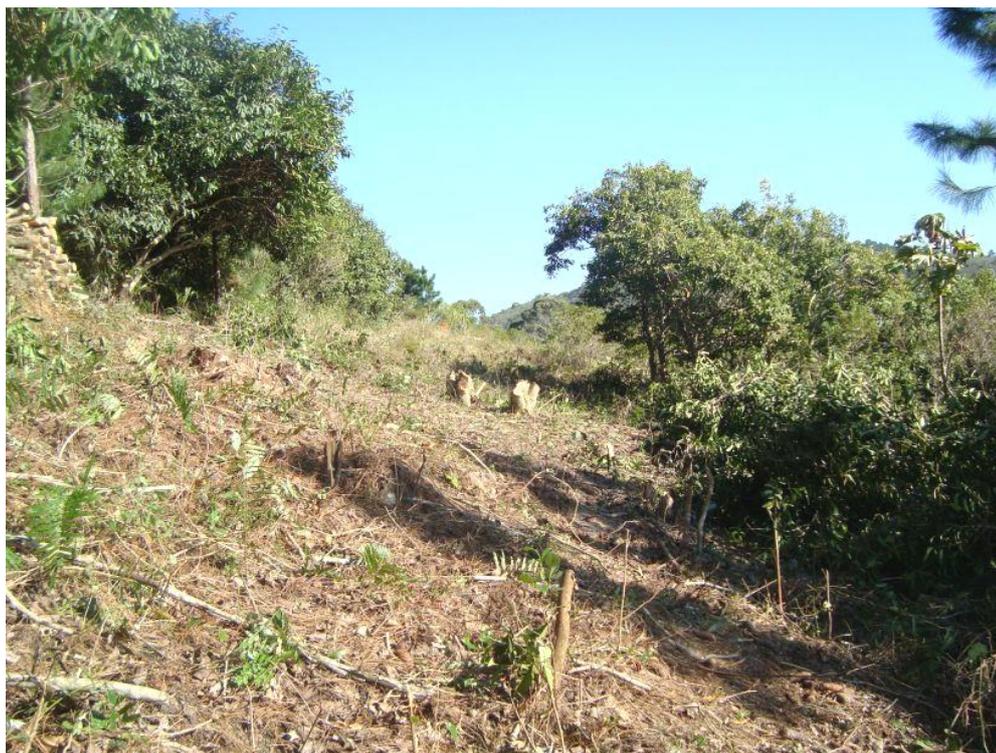
Figura 1 – Desmatamento para abertura de acesso às Estruturas 58-59.
Fonte: Josiane Boni Ferreira, 2011.

A seguinte figura mostra o desmatamento para abertura da estrada de acesso às torres 58 e 59.

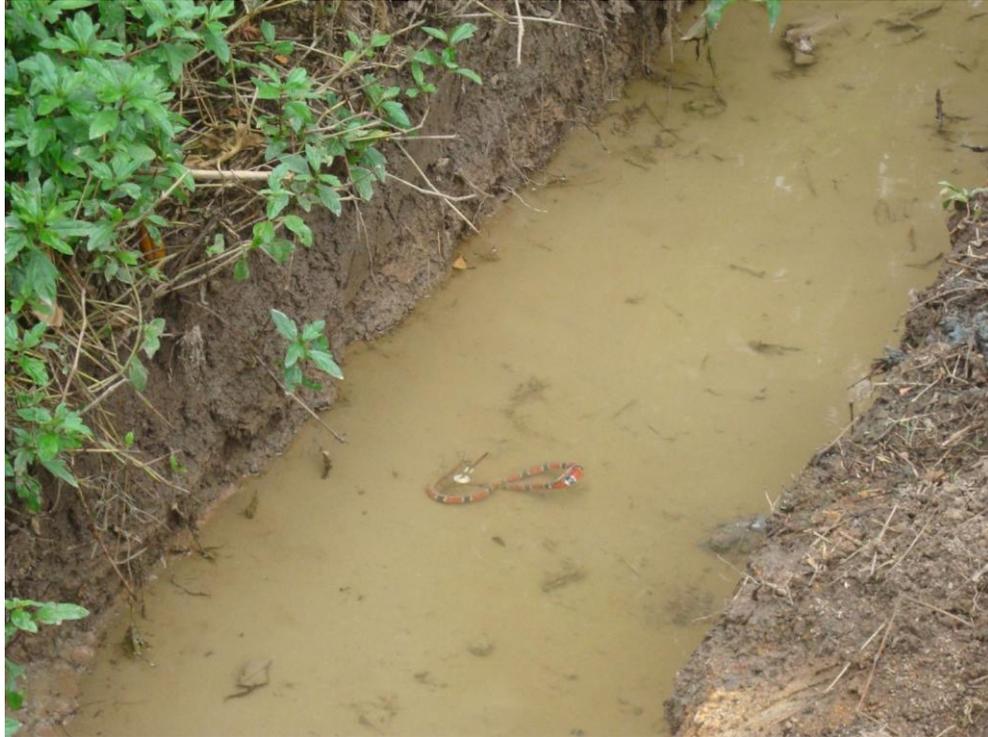
A seguir, a figura 2 registra uma cobra encontrada morta na vala de drenagem, tal fato, provavelmente, devido à interferência das máquinas.

Figura 2 – Cobra encontrada morta na vala de drenagem da Praça da Torre 51.
Fonte: Josiane Boni Ferreira, 2011.

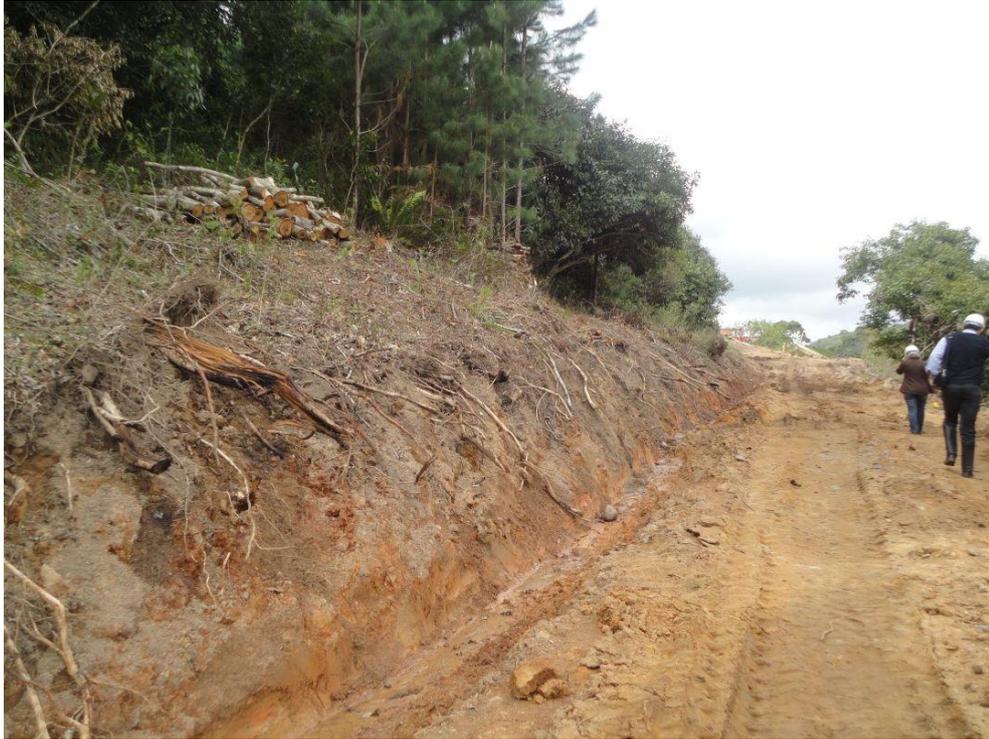
Figura 3 – Interferência sobre o solo para abertura do trecho de acesso entre as Estruturas 58-59.

A figura 3 mostra detalhadamente a exposição do solo devido ao desmatamento bem como da operação das máquinas para abertura de acesso.

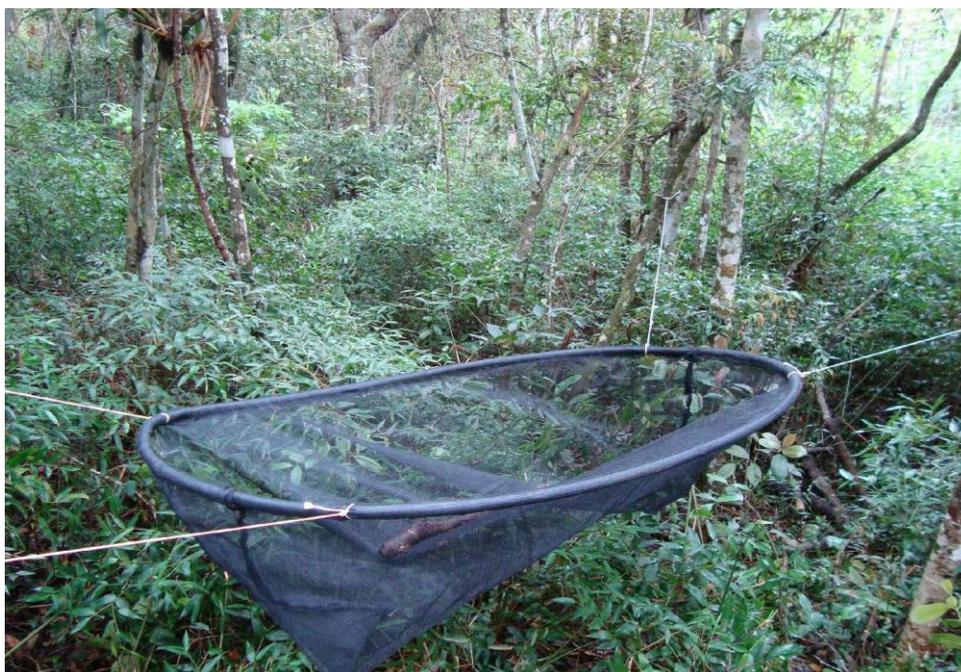
Figura 4 – Coletores de sementes.

As sementes são distribuídas em núcleos dispostos no campo ou encaminhadas para viveiro específico para a produção de mudas, sendo posteriormente transportadas para o campo em núcleos. De acordo com Tres et al., (2005), o emprego dessa técnica facilita o processo de restauração do local, formando núcleos de diversidade na área degradada, com base em espécies vegetais que poderão atender as exigências naturais de cada ambiente.

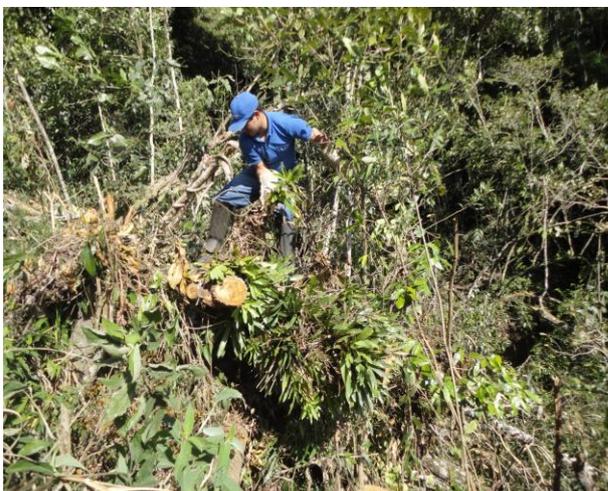
Figura 5 – Retirada de bromélias de árvores suprimidas próximo à Estrutura 33.
Fonte: Débora Martinkoski, 2011.

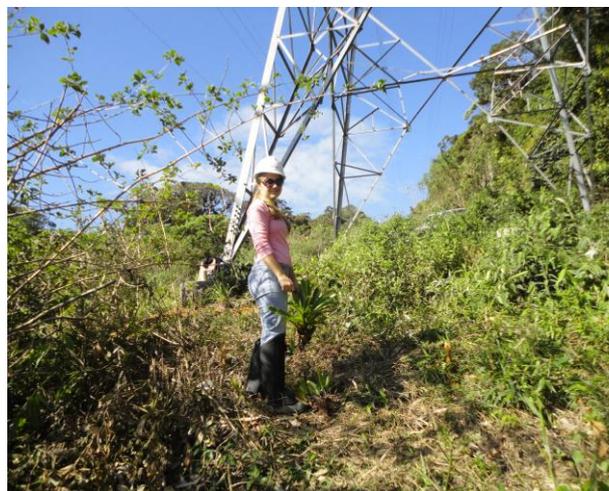
Figura 6 – Salvamento de bromélias próximo à Estrutura 33.
Fonte: Débora Martinkoski, 2011.

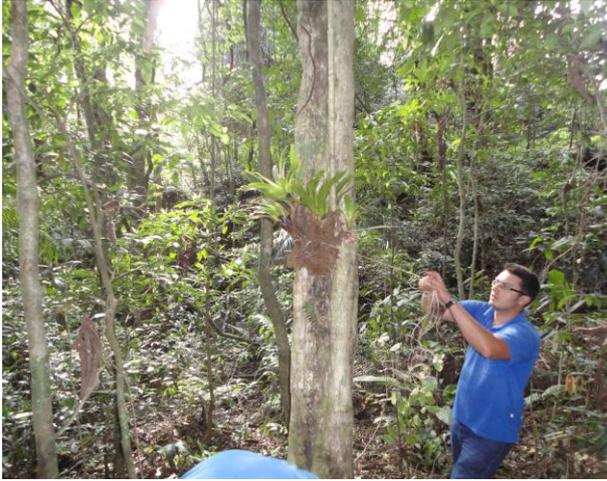
Figura 7 – Fixação de bromélias em local preservado no vão entre as Estruturas 33-34.
Fonte: Josiane Boni Ferreira, 2011.

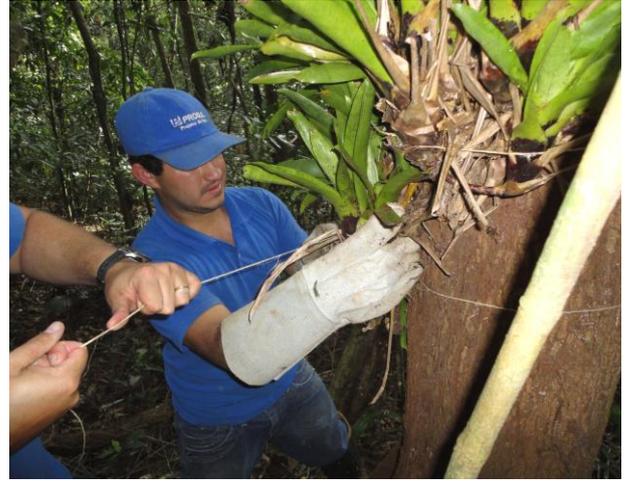
Figura 8 – Fixação de bromélias com a utilização de sisal.
Fonte: Josiane Boni Ferreira, 2011.

A técnica de salvamento de bromélias consiste em fixar as plantas em árvores ou em poleiros artificiais, sobre rochas, em amontoados de pedras e galhos. Para tanto, utiliza-se as mudas resgatadas das próprias áreas suprimidas de vegetação. As plantas são mantidas em galhos ou pedras, que são retirados e fixados posteriormente em outros locais. Quando não é possível mantê-las em seus locais de origem, as plantas devem ser fixadas na mesma posição que foram encontradas. As figuras 5, 6, 7 e 8 ilustram o procedimento de salvamento de bromélias.

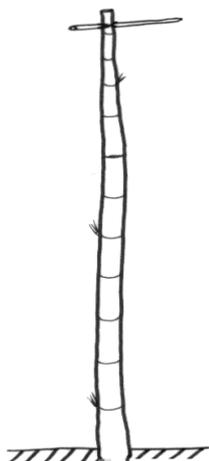
Figura 9 – Poleiros secos.
Fonte: REIS et al., 2005.

O poleiro seco imita galhos secos de árvores para o pouso das aves. É confeccionado com diversos materiais como, por exemplo, restos de madeira ou bambu. Apresenta ramificações terminais para pouso das aves, com altura próxima à altura das árvores para proporcionar um ambiente de caça.

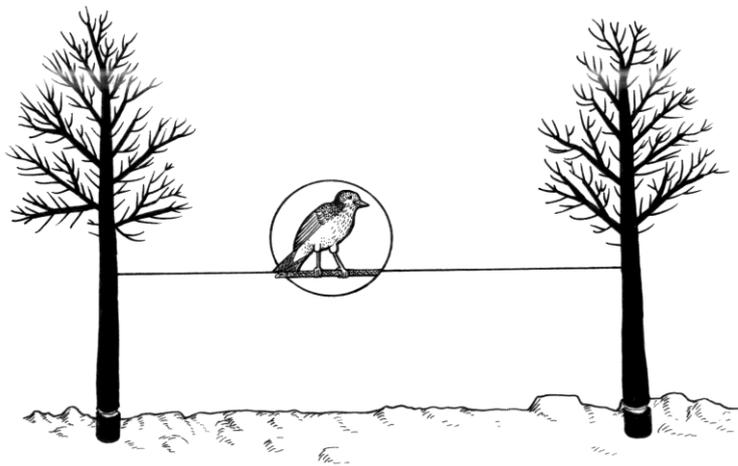
Figura 10 – Cabos aéreos.
Fonte: REIS et al., 2005.

Outra iniciativa é a instalação de cabos aéreos ligando os poleiros. Essa técnica possibilita o aumentando da área de deposição de sementes devido ao pouso de aves sobre o cabo. Esses cabos são feitos com corda ou qualquer material semelhante disponível.

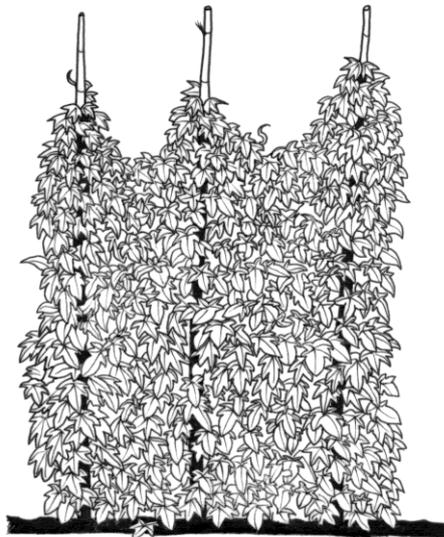
Figura 11 – Torres de cipó.
Fonte: REIS et al., 2005.

Normalmente, utiliza-se um poleiro seco e cultiva-se uma espécie de crescimento rápido em sua base. Com o tempo, a planta desenvolve-se e o poleiro transforma-se em um ambiente protegido, servindo de abrigo aos animais.

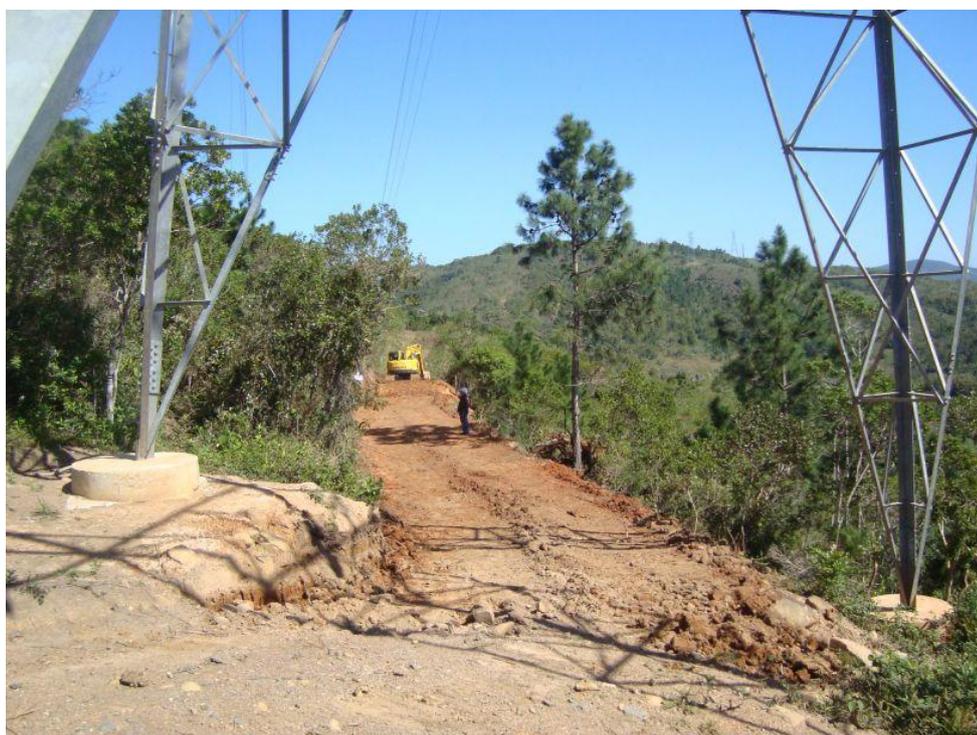
Figura 12 – Abertura do trecho de acesso às Estruturas 58-59.
Fonte: Josiane Boni Ferreira, 2011.

Nas redes de drenagem de águas se utiliza técnicas construtivas de desvio, mas somente em áreas onde é inevitável a interferência da obra. A equipe de Supervisão Ambiental busca sempre por técnicas de engenharia que permitam a estabilização das áreas modificadas. A figura 12 ilustra o procedimento de abertura de acesso.

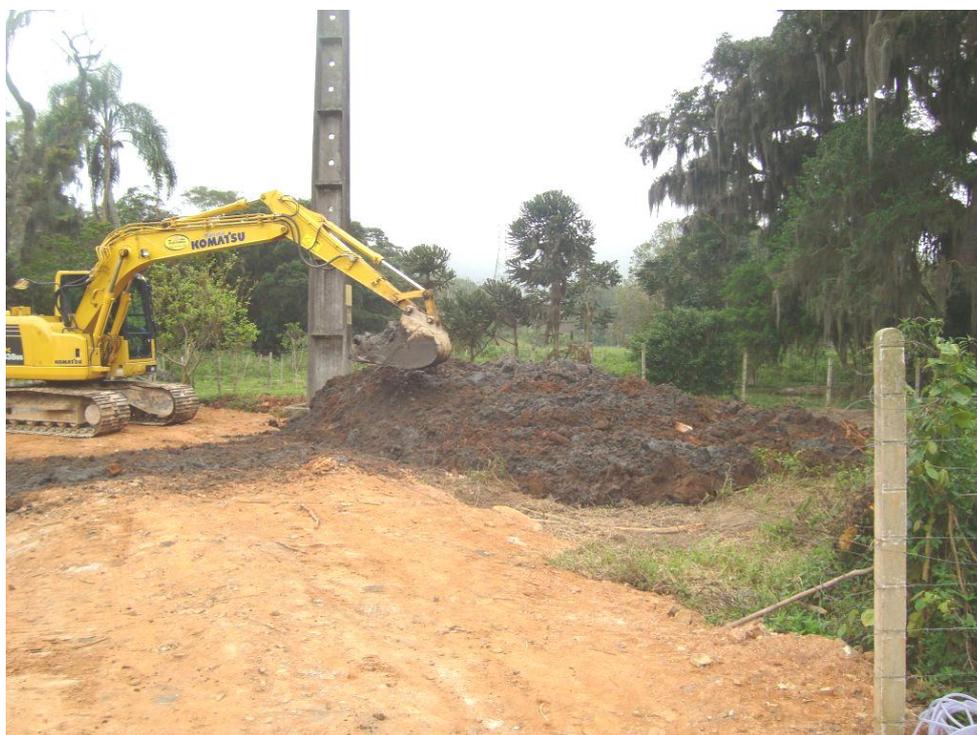
Figura 13 – Solo removido da escavação para implantação da Estrutura 51.

As medidas e práticas conservacionistas aplicadas nessas áreas seguem as diretrizes básicas para mitigação dos impactos ambientais. Recomenda-se portanto, remover e armazenar a camada fértil do solo, utilizar terrenos já explorados, e, sempre que possível; escolher áreas de empréstimo e de bota-fora para além das Áreas de Preservação Permanente (APP) e Áreas de Reserva Legal (ARL) ou de qualquer outra área de floresta bem conservada são ações que devem ser tomadas. A seguinte figura registra a escavação para implantação da malha de ferragens que dá suporte à torre.

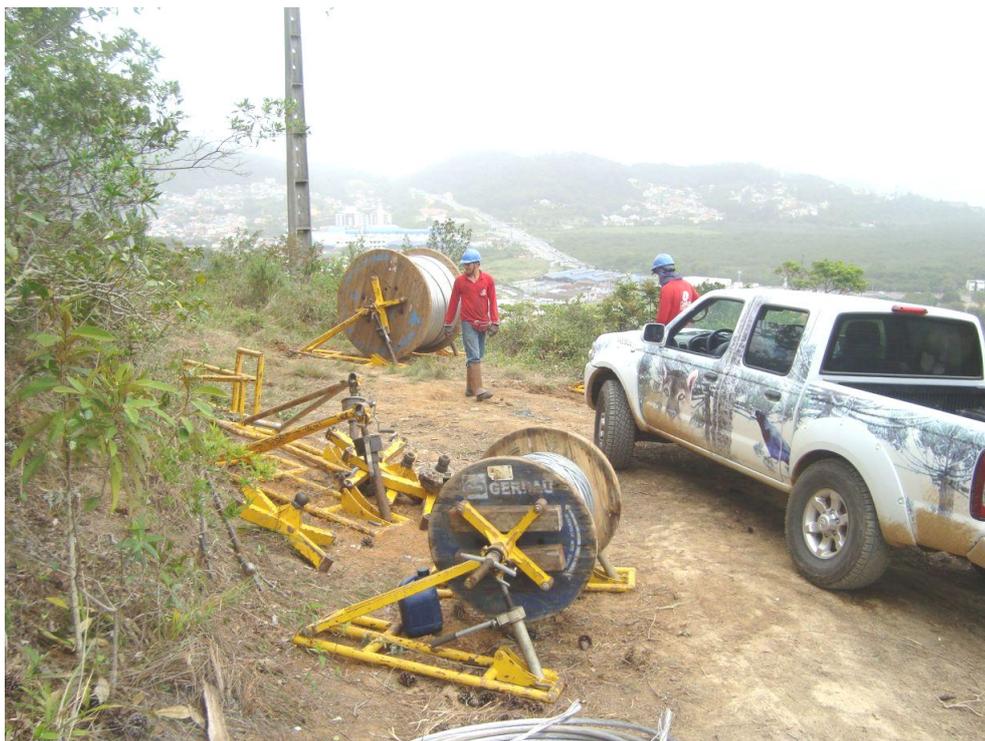
Figura 14 – Lançamento de cabos na Estrutura 59.
Fonte: Josiane Boni Ferreira, 2011.

Nessas áreas, sempre que possível, se mantém a vegetação herbácea e arbustiva. Quando há necessidade de efetuar a limpeza da área, é feito a capina ou ainda a remoção do solo, podendo ser armazenado próximo ao local para posterior utilização ou descarte. A figura 14 ilustra a praça de lançamento de cabos.

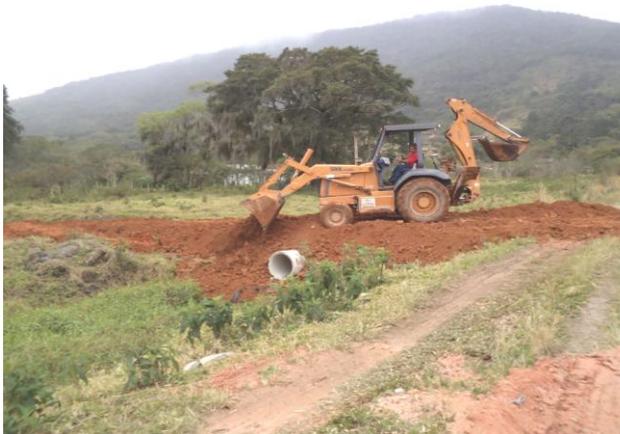
Figura 15 – Implantação de tubo no canal de drenagem no acesso à Estrutura 51.
Fonte: Josiane Boni Ferreira, 2011.

O plano de drenagem pluvial tem por finalidade estabelecer técnicas para captar e conduzir águas superficiais, evitando a ocorrência de erosões e assoreamentos bem como prevenir o agravamento das já existentes e/ou corrigi-las. As figuras 15 e 16 apresentam técnicas comumente utilizadas, a implantação de tubos de drenagem e a abertura de valas para melhor escoamento da água.

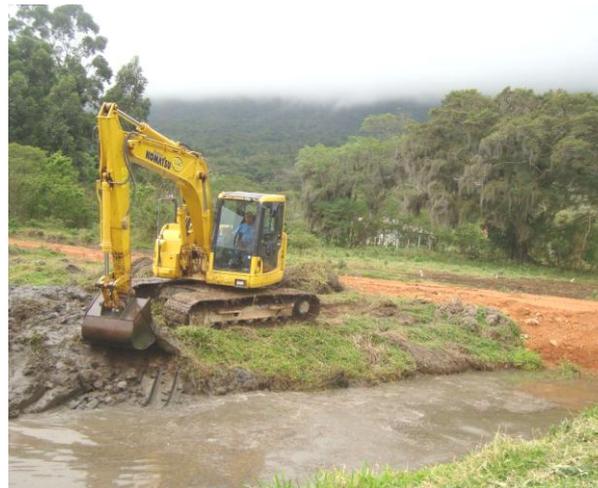
Figura 16 – Abertura do canal de drenagem no acesso à Estrutura 51.
Fonte: Josiane Boni Ferreira, 2011.

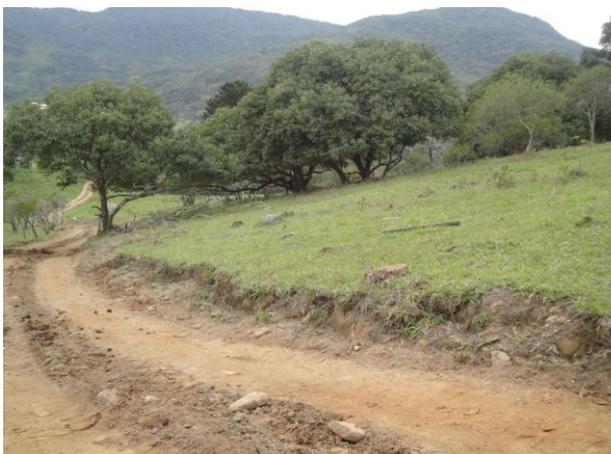
Figura 17 – Margens do acesso à Estrutura 58-59.
Fonte: Josiane Boni Ferreira, 2011.

Uma das medidas comumente aplicadas é a correção de irregularidades do terreno e dos desníveis acentuados que podem levar à evolução dos processos erosivos, particularmente sulcos, pela má distribuição das águas pluviais. Para viabilizar os planos de drenagem pluvial e de revegetação, é feita a suavização do terreno por meio de operações com maquinários, o que proporciona uma declividade mais uniforme, diminuindo assim a velocidade da água e, conseqüentemente, a produção de sedimentos (figura 17 e 18).

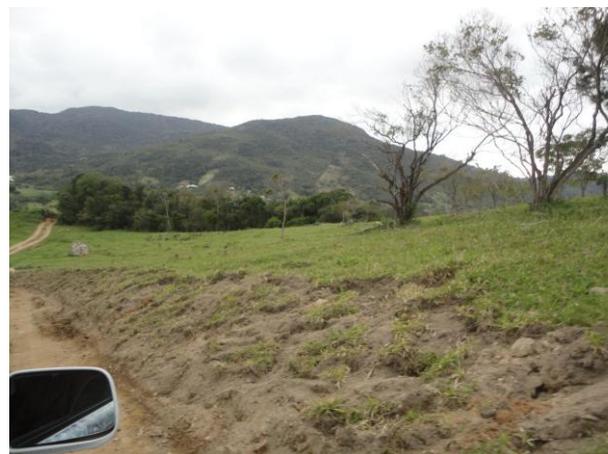
Figura 18 – Suavização das margens do acesso à Estrutura 58-59.
Fonte: Josiane Boni Ferreira, 2011.

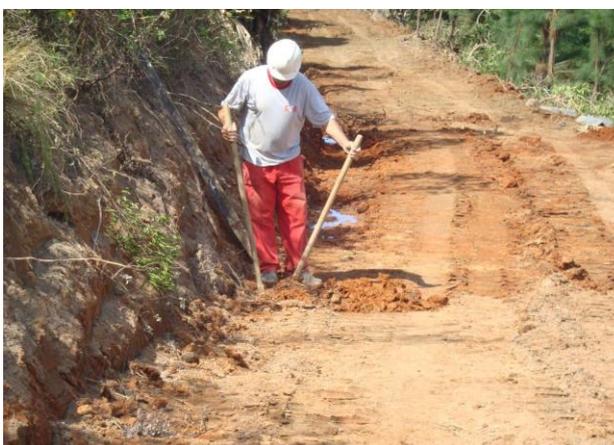
Figura 19 – Abertura de canal de drenagem no acesso entre as Estruturas 58-59.
Fonte: Josiane Boni Ferreira, 2011.

Uma técnica muito utilizada para evitar erosão em áreas que apresentam alto escoamento superficial e/ou declividade crítica é a construção de valas transversais. Aplica-se, principalmente, em estradas que servem de acesso às obras. As valas atuam como uma barreira para água; dessa forma, a velocidade de escoamento superficial é reduzida e a água é escoada para a drenagem natural do terreno. As figuras 19 e 20 registram a abertura de uma vala de drenagem localizada em um dos acessos da linha.

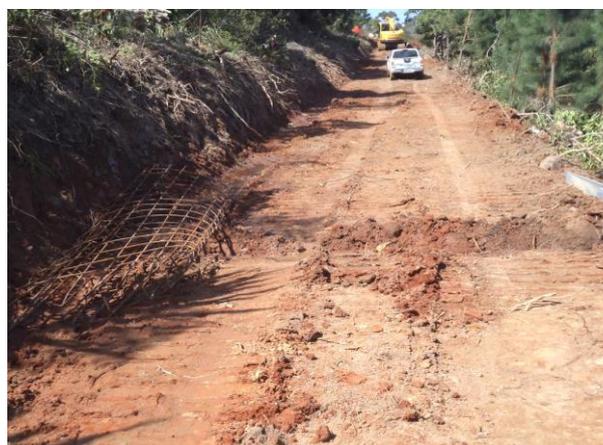
Figura 20 – Canal de drenagem no acesso entre as Estruturas 58-59.
Fonte: Josiane Boni Ferreira, 2011.

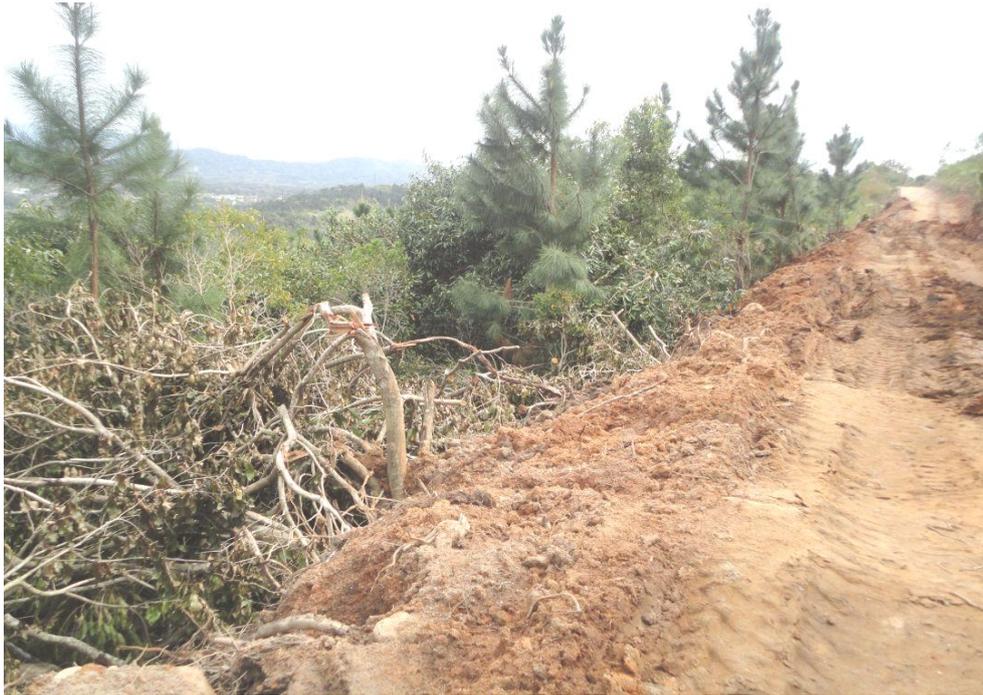
Figura 21 – Galharia disposta ao longo do vão entre as Estruturas 58-59.
Fonte: Josiane Boni Ferreira, 2011.

Outro dispositivo de dissipação de energia utilizado é a transposição de resíduos da supressão vegetal em forma de leiras. Aproveitando os próprios resíduos dessa supressão são feitas as leiras sobre o solo descoberto (figura 21). Além de proteger contra o impacto das gotas da chuva, as leiras podem germinar ou rebrotar, fornecendo matéria orgânica ao solo. Em função do microclima gerado, a proliferação de alguns insetos como coleópteros decompositores de madeira (cupins) atrai diversos animais como roedores, cobras e aves. Assim, a técnica consiste em um efeito de resgate da flora e fauna (REIS et al. 2005).

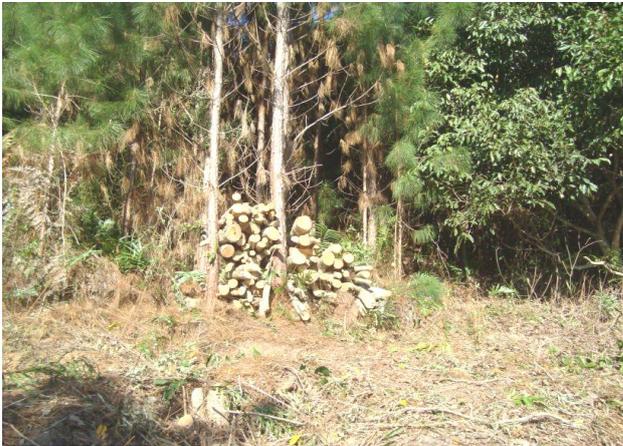
Figura 22 – Empilhamento da madeira suprimida no vão entre as Estruturas 58-59.
Fonte: Josiane Boni Ferreira, 2011.

O arraste da madeira cortada não deve ultrapassar a distância máxima de 50 metros dentro da floresta. Essa medida visa não danificar a estrutura do solo bem como o crescimento de espécies em fase regenerativa. As figuras 22, 23 e 24

ilustram respectivamente, o empilhamento da madeira, a mensuração da quantidade cortada e a disposição da pilha e da galharia ao longo de um vão entre torres.

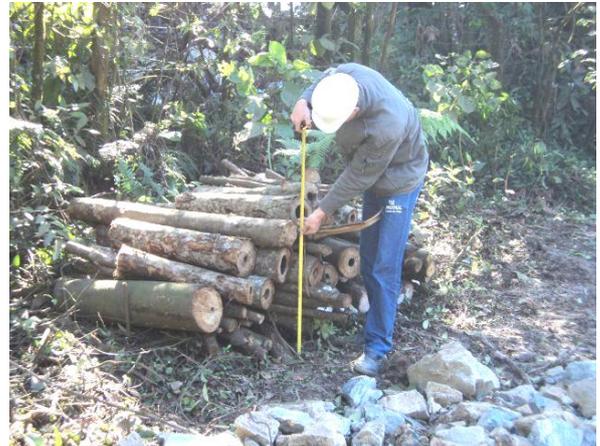
Figura 23 – Mensuração da madeira suprimida no vão entre as Estruturas 58-59.
Fonte: Josiane Boni Ferreira, 2011.

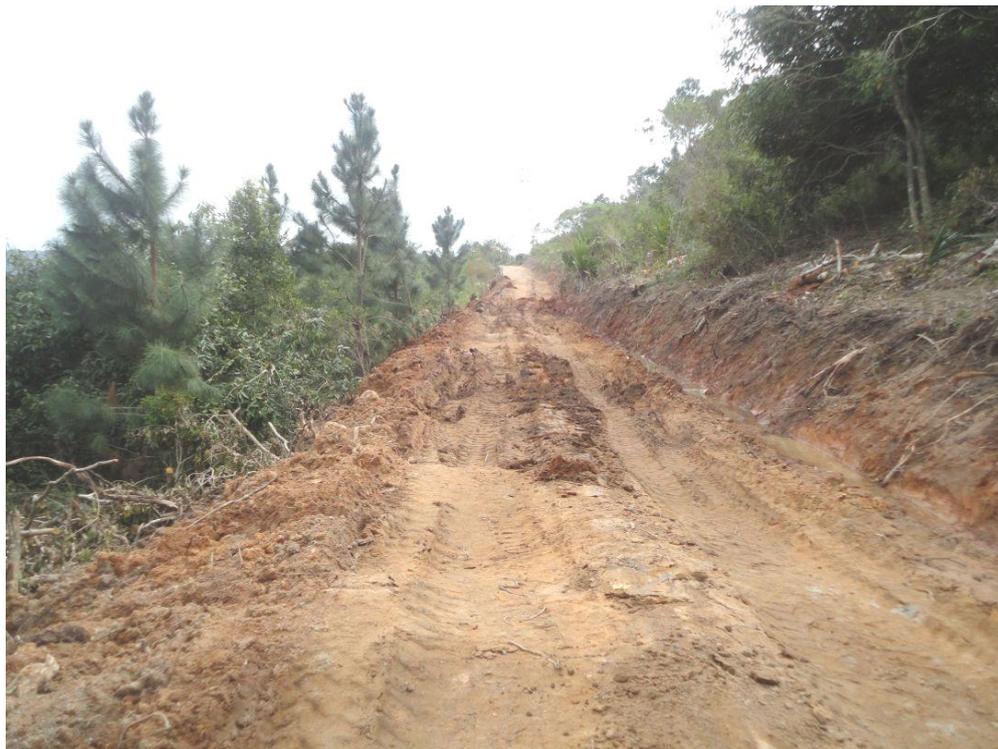
Figura 24 – Empilhamento da madeira suprimida acima e galharia abaixo no vão entre as Estruturas 58-59.
Fonte: Josiane Boni Ferreira, 2011.

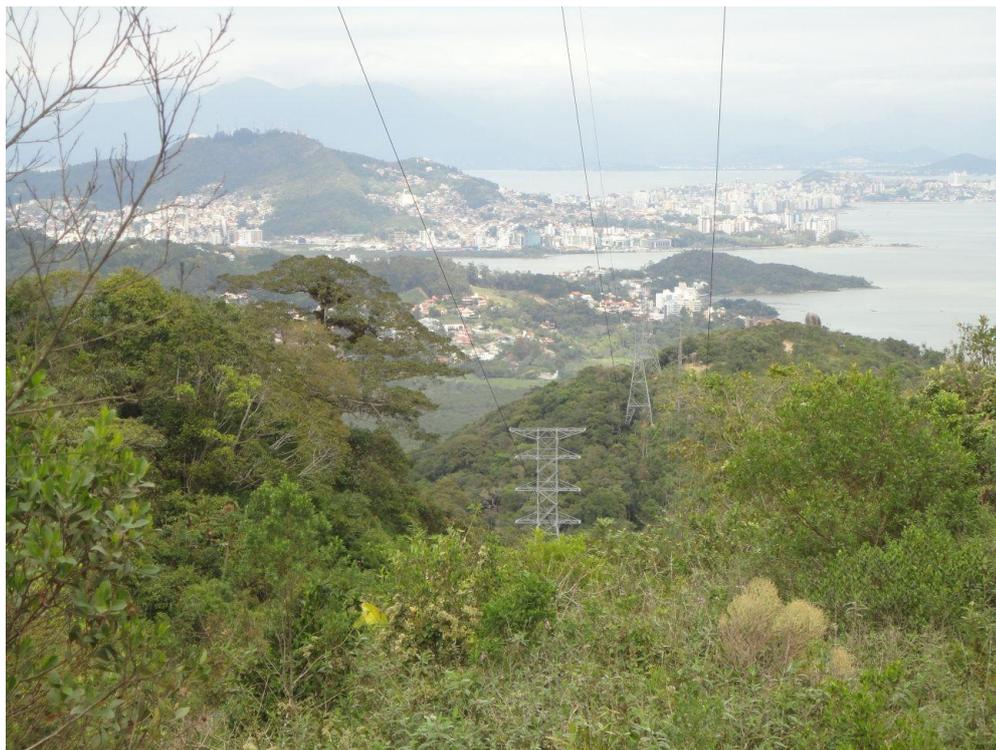
Figura 25 – Trecho da faixa de servidão da LT 138 kV Trindade – Ilha Norte.
Fonte: Josiane Boni Ferreira, 2011.

Como medida de preservação do meio ambiente, a largura da faixa de servidão deve ser no máximo de 3 metros, sendo que em APP é executada apenas a abertura da picada, sem abertura de faixa, usando o espaço estritamente necessário ao lançamento dos cabos condutores de energia. Em casos inevitáveis, em que a linha atinge parte significativa da área, inicialmente é feito a poda dos galhos mais altos de forma a preservar esses indivíduos. No entanto, quando essa medida não é suficiente o empreendimento segue processos legais para compensação ambiental ou reposição florestal.

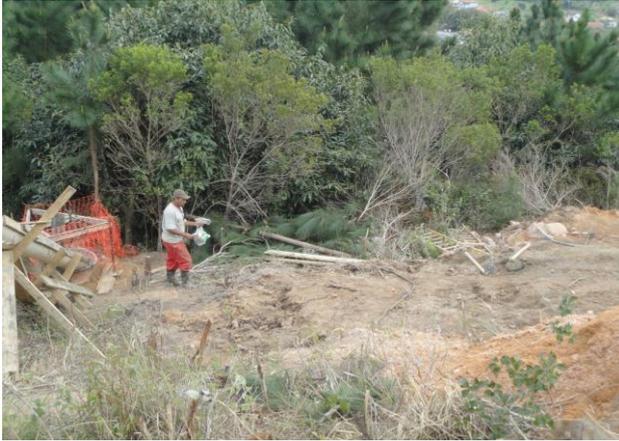
Figura 26 – Coleta de resíduos plásticos na Praça da Torre 59.
Fonte: Josiane Boni Ferreira, 2011.

As principais ações da supervisão ambiental sob o aspecto de resíduos estão focadas na orientação dos trabalhadores sobre a coleta e separação do lixo gerado em campo e o recolhimento do material usado durante as atividades (figura 26, 27, 28 e 29). São repassadas informações sobre o descarte de xepas de cigarro, marmitas, copos descartáveis, plásticos, pregos, resíduo de cimento, ferro, entre outros.

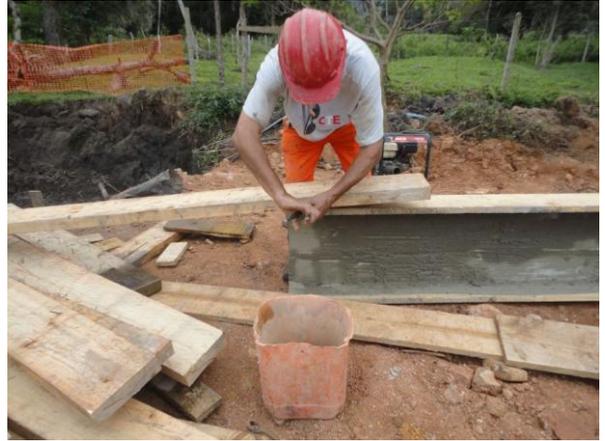
Figura 27 – Recolhimento dos pregos utilizados na caixaria da Estrutura 51.
Fonte: Josiane Boni Ferreira, 2011.

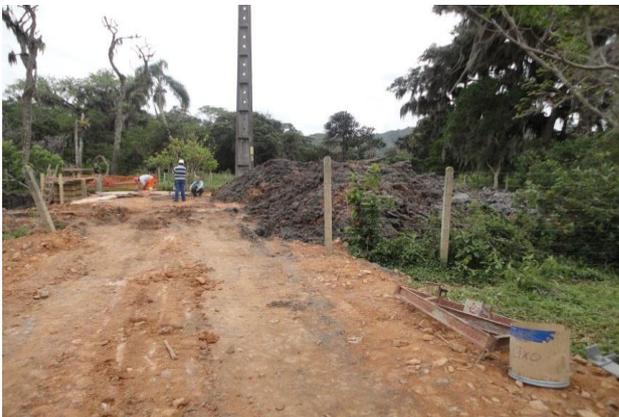
Figura 28 – Detalhe do lixeiro implantado no canteiro de obra da Estrutura 51.
Fonte: Josiane Boni Ferreira, 2011.

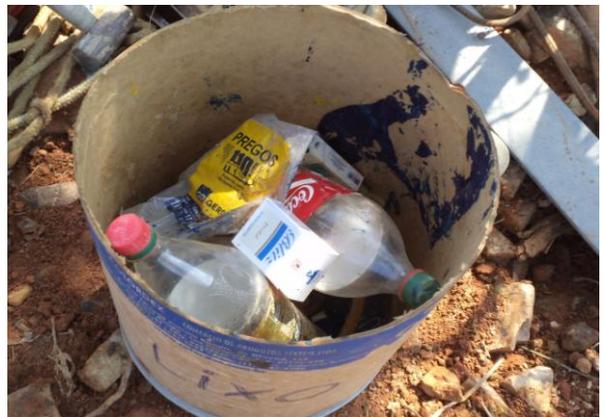
Figura 29 – Resíduos plásticos da construção e demais resíduos gerados pelos operários na Estrutura 51.
Fonte: Josiane Boni Ferreira, 2011.
