**CARACTERIZAÇÃO DO ESTOQUE DE EDIFICAÇÕES HISTÓRICAS DE USO  
INSTITUCIONAL OU PÚBLICO LOCALIZADAS EM FLORIANÓPOLIS COM  
RELAÇÃO AO CONSUMO DE ELETRICIDADE**

Dissertação submetida ao Programa  
Pós-Graduação em Engenharia Civil da  
Universidade Federal de Santa  
Catarina para a obtenção do Grau de  
Mestre em Engenharia Civil.

Florianópolis  
2014

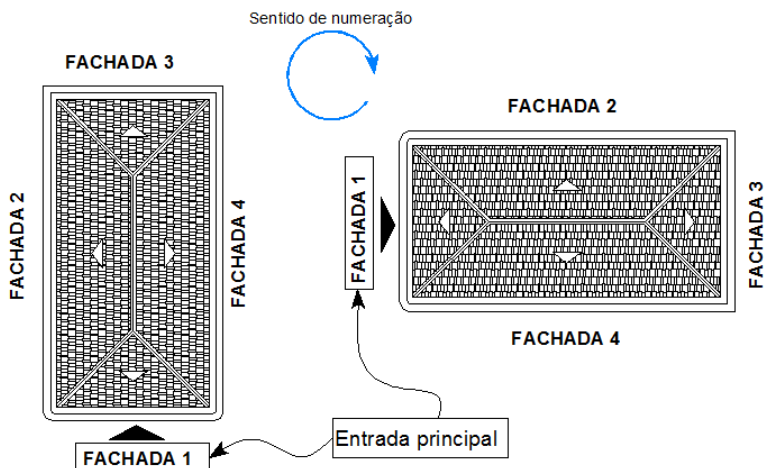
Figura 9 – Esquema de numeração de fachadas

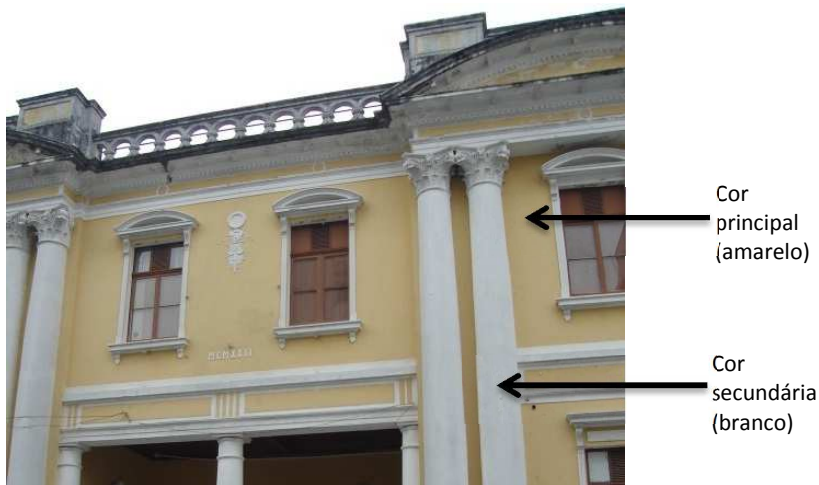
No caso de fachadas que apresentam mais de uma cor, foram medidas as refletâncias das superfícies principais e secundárias, quando possível. As superfícies principais são as maiores áreas de fachada, que geralmente são lisas, e as superfícies secundárias são aquelas pertencentes a molduras, elementos decorativos e ornamentos, conforme exemplo mostrado na Figura 14. Para as correlações entre os valores de absorptância e consumo energético considerando tanto as cores primárias quanto as secundárias foi utilizada a média ponderada entre as duas cores.

Figura 14 – Exemplo de consideração das cores principais e secundárias

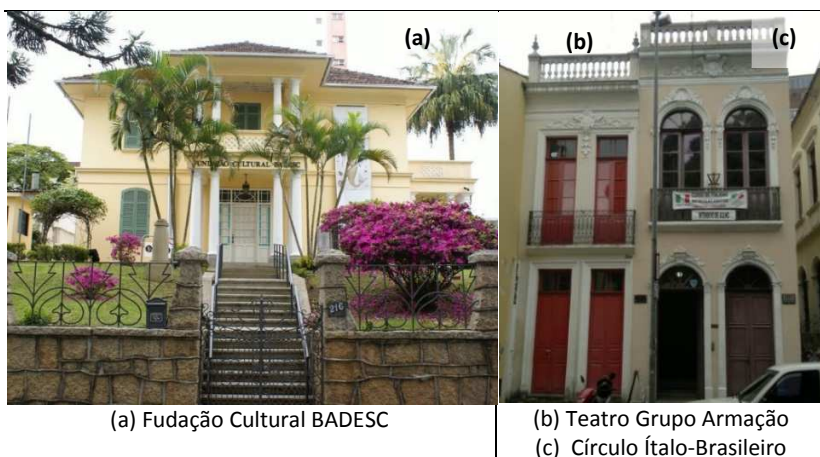
Na Figura 19 podem ser vistos exemplos de uma edificação isolada no lote (com afastamentos em todos os lados), uma edificação em fita (sem afastamentos laterais) e uma edificação com afastamento em apenas uma lateral. As edificações (b) e (c) são claros exemplos da influência da arquitetura colonial, onde as edificações era construídas sobre o alinhamento das vias públicas e paredes laterais sobre os limites dos terrenos (REIS FILHO, 2000).

**Figura 19 – Exemplo de edificação isolada no lote (a), edificação em fita (b) e edificação com afastamento em uma lateral (c)**

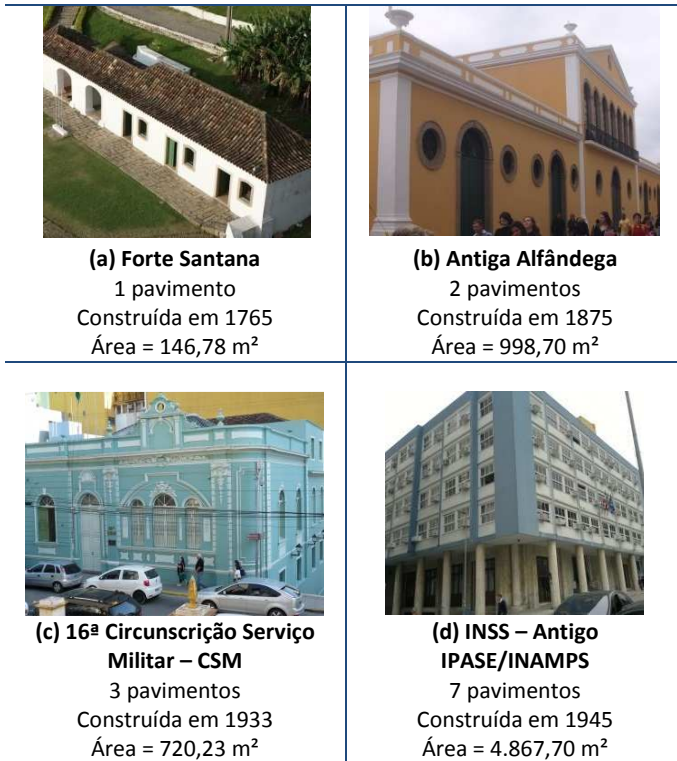
tempo e hoje abriga um órgão militar. A edificação (d) é um exemplar de meados do século XX representando o início da verticalização em função do sistema construtivo em concreto armado, já possui elevador e foi construída para abrigar um órgão público.

**Figura 23 – Exemplos de edificações com 1, 2, 3 e 7 pavimentos**

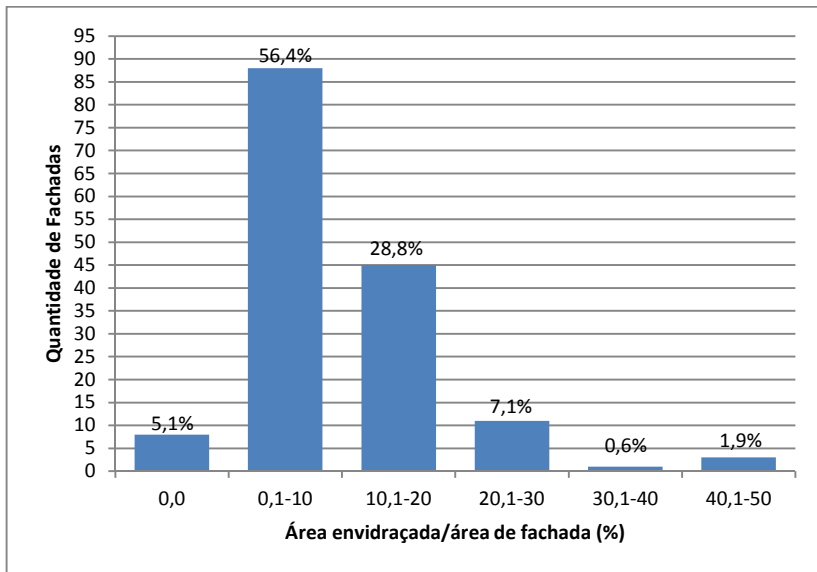
Considerando todas as fachadas em conjunto, verifica-se que a maior frequência de percentual de área envidraçada por fachada ocorre na faixa de 0,1-10%, com 56,4% das ocorrências, seguido pelo percentual entre 10,1-20%, representando 28,8%. A Figura 27 apresenta a frequência de ocorrência dos percentuais de áreas envidraçadas, considerando-se as fachadas e orientações principais e secundárias em conjunto.

**Figura 27 – Frequência de ocorrência de percentuais de área envidraçada por fachada considerando todas as fachadas**

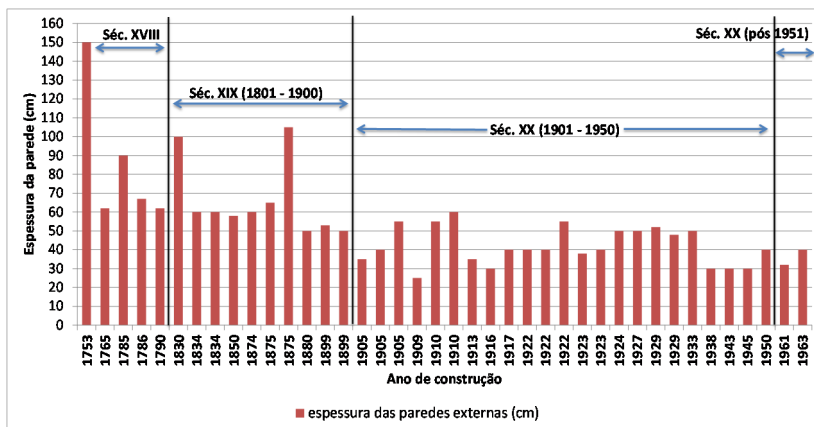
paredes das edificações estudadas foram plotadas em função do ano de construção.

**Figura 45 – Espessura de parede das edificações levantadas por ano de construção**

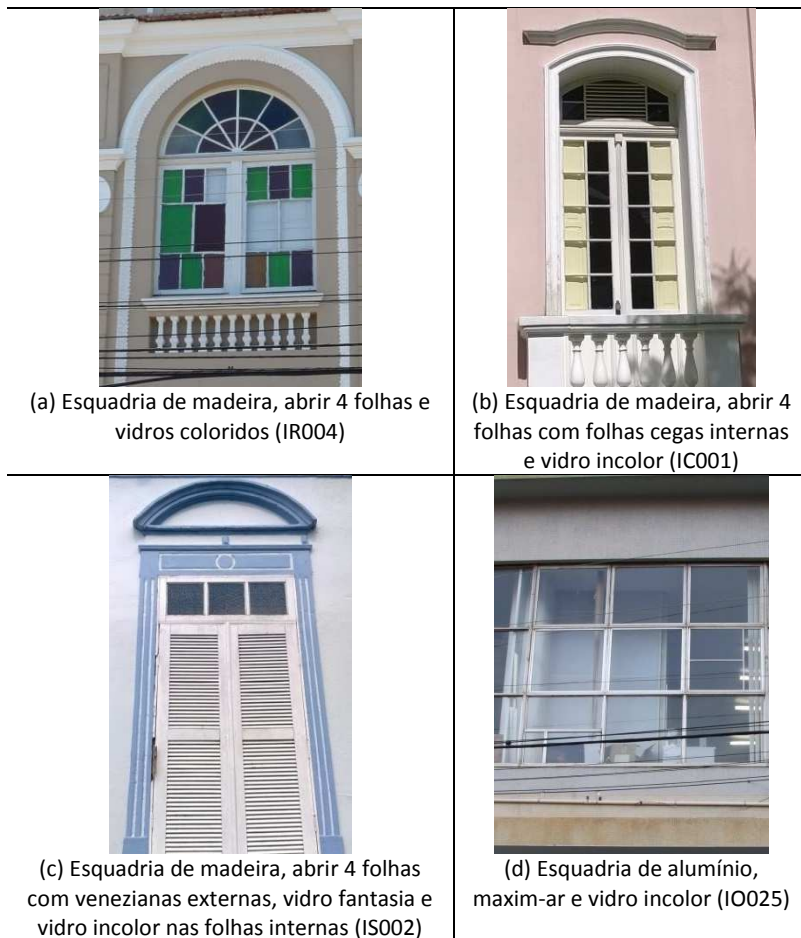
**Figura 54 – Exemplos de esquadrias de madeira e alumínio com vidros coloridos e incolores**

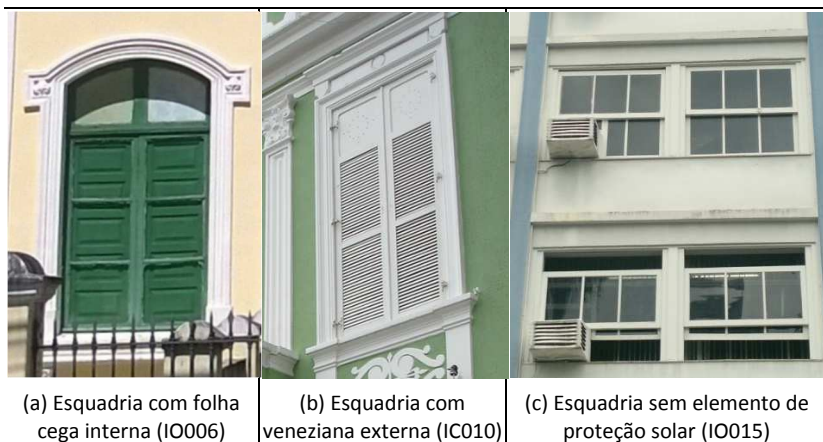
**Figura 56 – Exemplo de esquadrias com folhas cegas internas, venezianas e sem proteção**

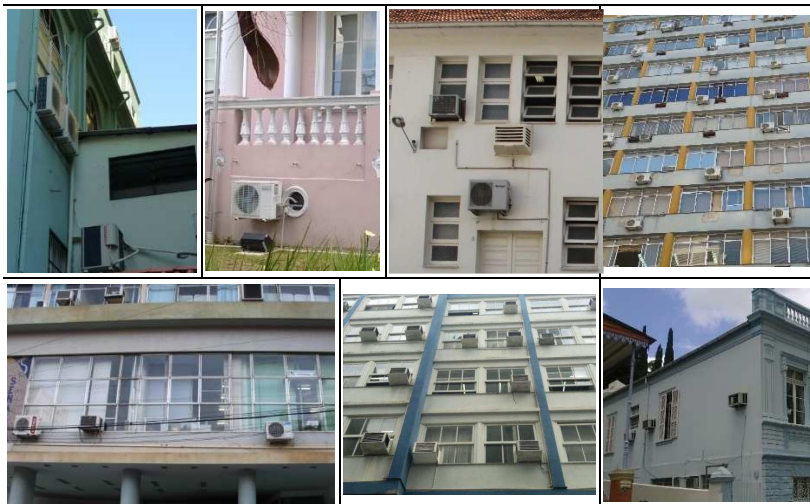
**Figura 63 – Fotos de alguns sistemas de condicionamento observados nas edificações históricas**
