**MAPEAMENTO DE ÁREAS SUSCETÍVEIS AO
COLAPSO NA BACIA HIDROGRÁFICA DA LAGOA DA
CONCEIÇÃO**

Dissertação submetida ao Programa de
Pós-graduação em Engenharia Civil da
Universidade Federal de Santa
Catarina para a obtenção do título de
Mestre em Engenharia Civil
Orientador: Rafael Augusto dos Reis
Higashi, Dr.

Florianópolis
2014

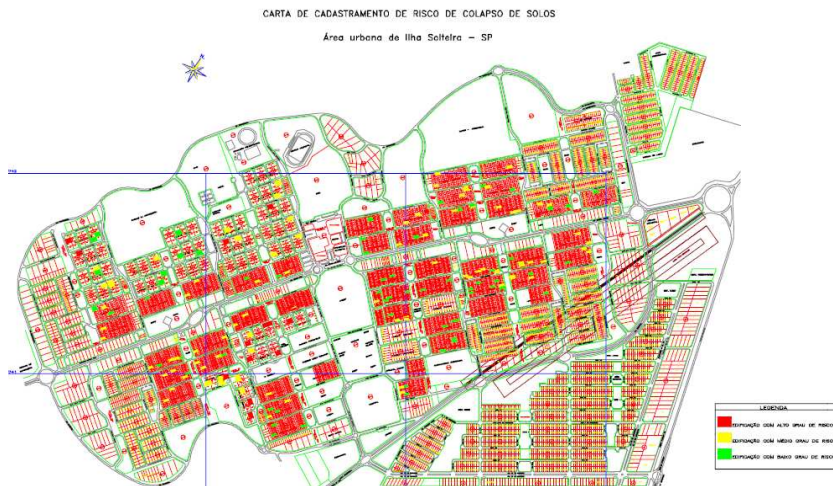
Figura 29 Carta de Cadastramento de Risco de Colapso de Solos em Ilha Solteira - SP

Para a geração da carta de susceptibilidade os danos foram classificados com base em cálculos baseados no grau de desenvolvimento das trincas e o custo da obra de recuperação dos danos causados pelo colapso. Estes valores foram identificados no mapa e classificados em alto médio e baixo risco (figura 29). Em seguida, a área de estudos foi dividida em zonas de igual classificação conforme pode ser observado na figura 30.

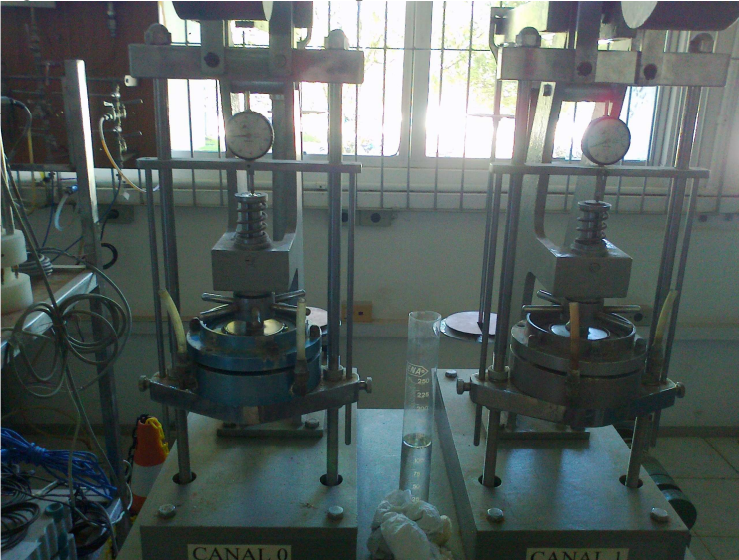
Figura 42 Ensaio edométrico de duplo anel

Em ambas as amostras foi aplicada uma tensão inicial de aproximadamente 10kPa, de modo que o valor da tensão foi duplicando a cada 24h até atingir uma tensão final de aproximadamente 1.200kPa.

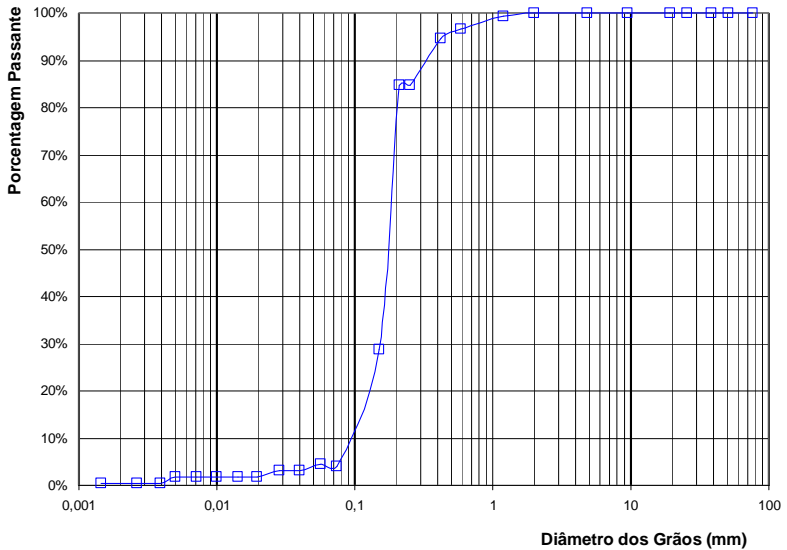
Figura 73 Curva granulométrica do ponto 5
