**AVALIAÇÃO DO ESTADO DE CONSERVAÇÃO DE PONTES -  
ESTUDO DE CASO**

Dissertação submetida à Universidade Federal de Santa Catarina como requisito parcial exigido pelo Programa de Pós-Graduação em Engenharia Civil – PPGEC, para obtenção do Título de MESTRE em Engenharia Civil.

## **AVALIAÇÃO DA CONDIÇÃO DE CONSERVAÇÃO DE UMA PONTE - ESTUDO DE CASO**

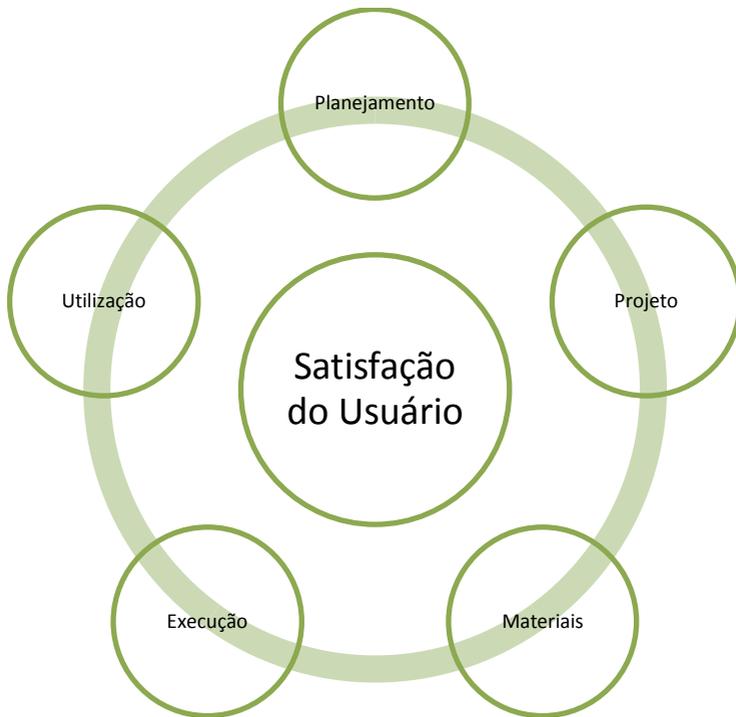
Figura 3 – Etapas da construção e uso das obras da construção civil (Adaptado de DEGUSSA, 2003).

As manifestações patológicas podem ter origem em, pelo menos, uma das cinco grandes etapas do processo de construção e uso de uma obra, como mostrado na Figura 3.

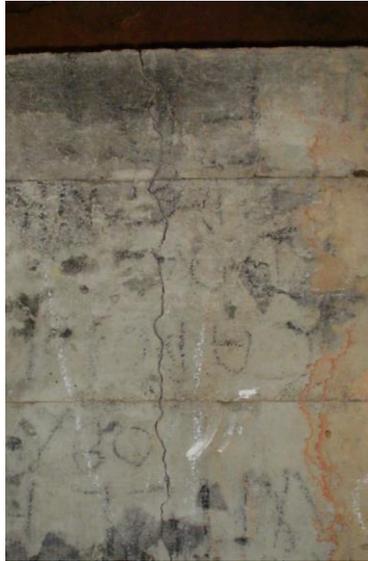
Figura 4 – Fissura no encontro (NÓBREGA, 2007).

- Fissuras - causadas pela baixa resistência do concreto à tração podem ser classificadas como passivas - estáveis - ou ativas - em movimentação. A Figura 4 exhibe uma fissura encontrada no encontro de uma ponte.
- Carbonatação - transformação do hidróxido de cálcio, com alto pH, em carbonato de cálcio, que tem um pH mais neutro. A redução do pH do concreto é um problema, pois facilita a corrosão das armaduras. A Figura 5 apresenta o tabuleiro de uma ponte com a presença de carbonatação por lixiviação;

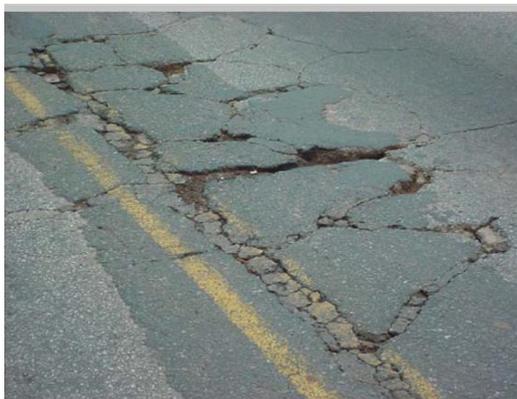
Figura 8 – Irregularidades da Pista de Rolamento (DNIT, 2004).

Apurar se proporciona um tráfego fluente e seguro, assim como, se está íntegra ou incompleta, desgastada e trincada, se as declividades e a drenagem são suficientes, se há acúmulo de água na sua superfície e se a pista é escorregadia.

A Figura 8 mostra um exemplo de irregularidade da pista de rolamento.

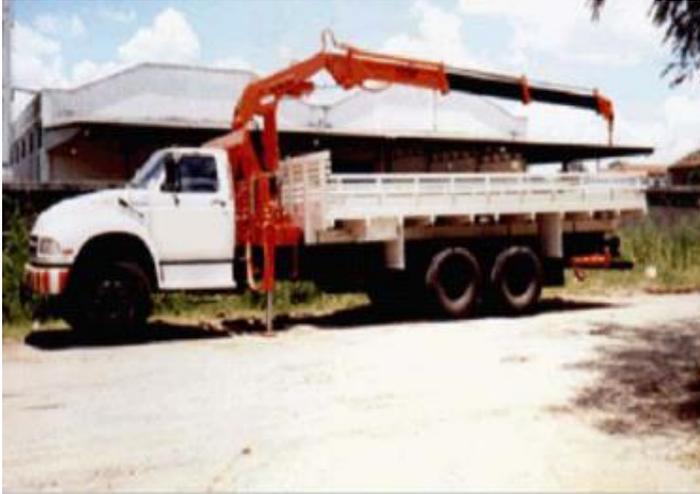
Figura 9 – Caminhão do tipo Munck, com braços articulados (DNIT, 2004).

Dentre os veículos especiais de acesso estão os caminhões tipo Munck que possuem braços articulados e cestas, e os "snoopers", veículos com braços articulados e cestas, que permitem alcançar toda a parte

inferior do estrado ou, pelo menos, grande parte dela; os caminhões tipo Munck, Figura 9, em geral, não têm alcance para inspecionar toda a parte inferior do estrado, mas apenas suas faces laterais e trechos contíguos da parte inferior.

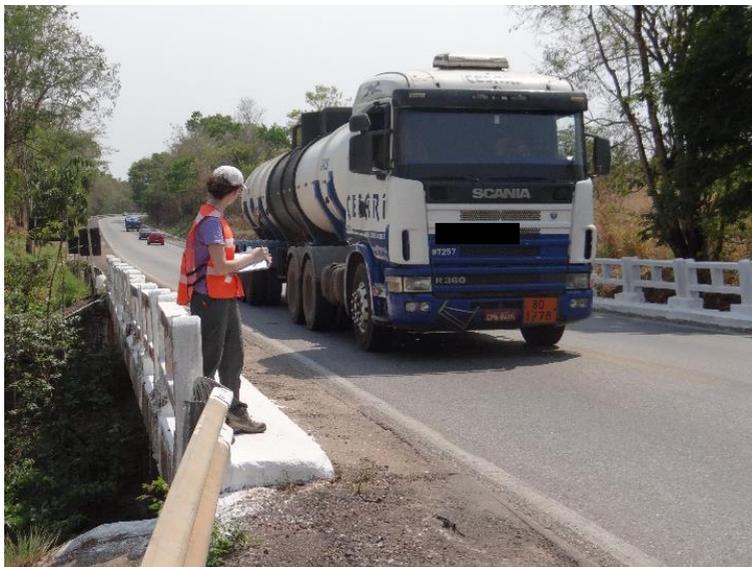
Figura 17 - Ponte sobre o Rio Lambari - Vista superior

Selecionou-se a Ponte sobre o Rio Lambari, observada na Figura 17, para a realização da continuação dos estudos. Essa ponte apresenta um relativo fácil acesso, por não ser muito alta, não possuir uma mata fechada, que dificultasse a aproximação e visualização dos elementos da estrutura, por ser possível chegar à beira do rio e ter acesso aos pilares sem a necessidade da utilização de equipamentos especiais.

Além dessas características, essa ponte foi a que apresentou mais defeitos como corrosão de armadura, presença de armaduras expostas, baixo cobrimento e deterioração do concreto.

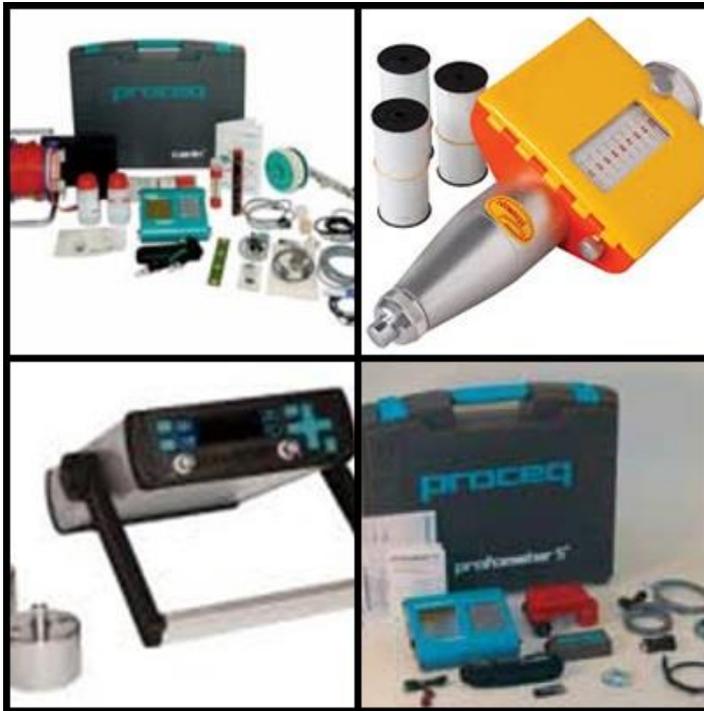
Figura 18 - Canin+, Esclerômetro, Ultrassom e Profometer

Foram realizadas medidas utilizando uma trena metálica e uma trena a laser, assim como os ensaios com o pacômetro, esclerômetro, potencial de corrosão e ultrassom, além de serem anotados e visualizados os defeitos encontrados e realizar o ensaio de profundidade de carbonatação. Os aparelhos utilizados para a realização desses ensaios foram estão apresentados na Figura 18.

O ensaio de pacometria foi realizado antes do ensaio de esclerometria e de ultrassom para evitar a influência das barras de aço na realização desses ensaios.

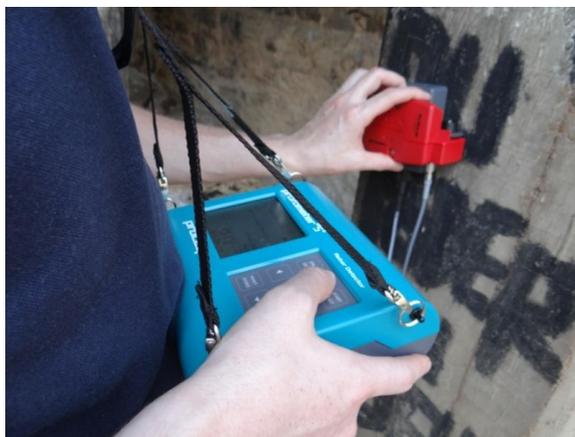
Figura 21 - Ensaio de pacometria

O ensaio de pacometria foi realizado com intuito de se verificar a presença de armadura e com isso obter o cobrimento. Para tanto, utilizou-se o pacômetro *Profometer 5+* da PROCEQ. Na Figura 21 pode ser visualizado o ensaio sendo realizado.

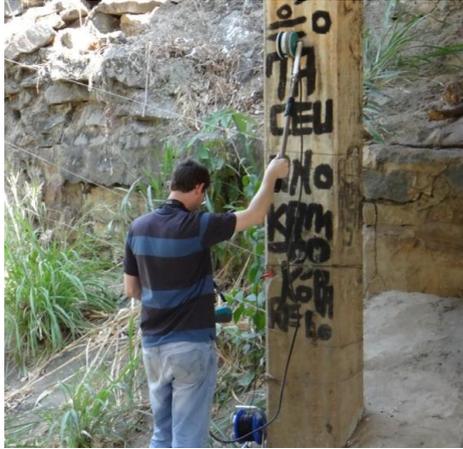
Figura 22 - Ensaio de potencial de corrosão utilizando sonda de roda

O ensaio de potencial de corrosão para a infraestrutura foi realizado no pilar P4S, utilizando-se a sonda de roda. A Figura 22 ilustra a realização desse ensaio.

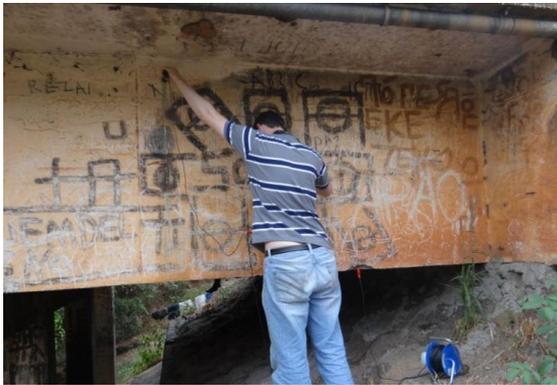
Figura 23 - Ensaio de potencial de corrosão utilizando sonda pontual

Para a superestrutura, o potencial de corrosão foi realizado na viga V1, lado sul, tanto com a sonda *de roda* quanto com a sonda pontual. A Figura 23 mostra a realização do ensaio.

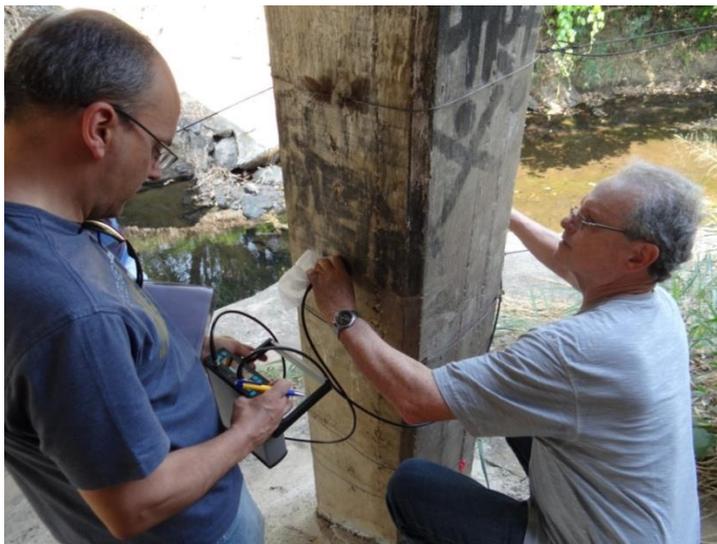
Figura 24 - Ensaio de ultrassom

A Figura 24 mostra a realização do ensaio de Ultrassom em um pilar de concreto. Para esse ensaio não foi necessário considerar a interferência das barras de aço, pois antes do ultrassom foi utilizado o pacômetro para detecção de armaduras, portanto sabendo-se a posição das armaduras pode-se realizar o ensaio numa posição que essas não interferissem. Nas vigas e pilares o ensaio foi realizado de forma direta e na laje de forma indireta.

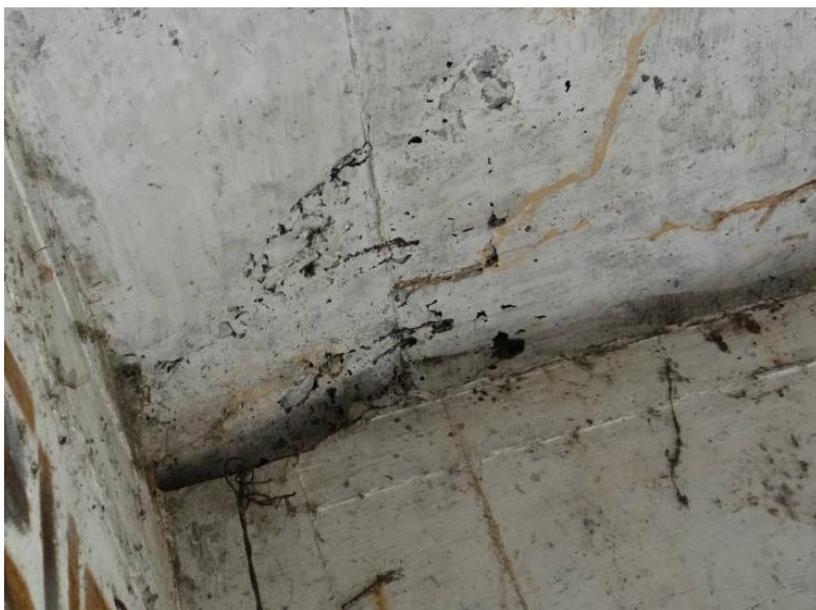
Figura 25 - Nicho de concretagem na laje

Nas lajes foram encontrados nichos de concretagem com profundidade pequena, inferior ao cobrimento dos estribos, vazamento de água através de fissura, podendo facilitar corrosão das armaduras, presença de umidade e desagregação do concreto no nível das armaduras, cobrimento insuficiente, possibilitando a visualização das armaduras, esses defeitos encontrados podem ser visualizados nas figuras 25 a 27.

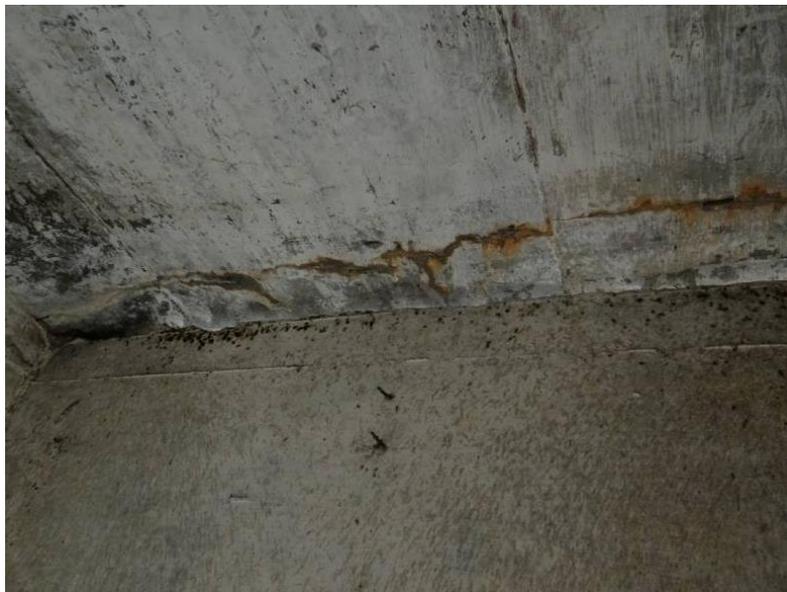
Figura 26 - Fissura com infiltração de água na laje

A presença de desagregação do concreto, baixo cobrimento e corrosão das armaduras da laje foram encontradas em aproximadamente 7% da área da laje.

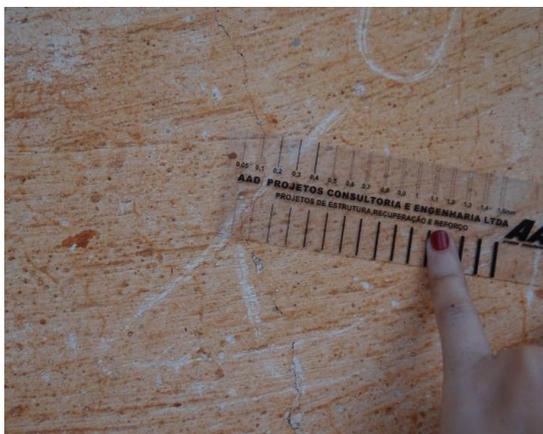
Figura 28 - Fissura na longarina sobre pilar

Observou-se uma fissura vertical de aproximadamente 0,1mm de abertura na longarina V1, sobre o pilar do primeiro apoio.

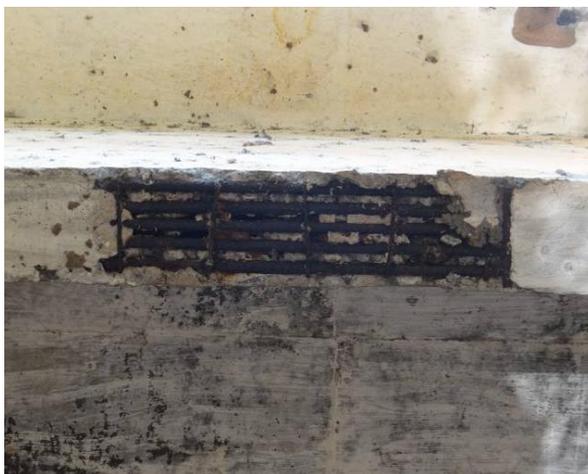
Figura 29 - Armadura exposta com presença de nicho de concretagem e corrosão.

Na mesma longarina, na segunda metade do vão, foram observadas armaduras expostas com presença de corrosão, podendo ser visto a presença de nicho de concretagem mais profundo que o cobrimento das armaduras (Figura 29). A corrosão da armadura de flexão é somente superficial, porém a corrosão dos estribos encontrou-se mais severa tendo uma leve perda de sua seção transversal.

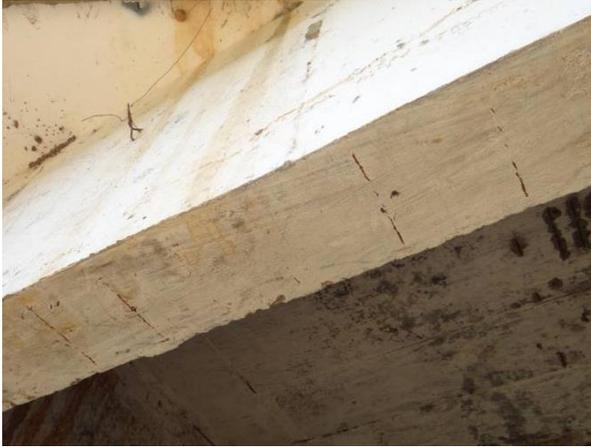
Figura 30 - Longarina com baixo cobrimento

Nas longarinas e transversinas pode-se perceber, visualmente, na Figura 30, a existência de baixo cobrimento expondo os estribos.

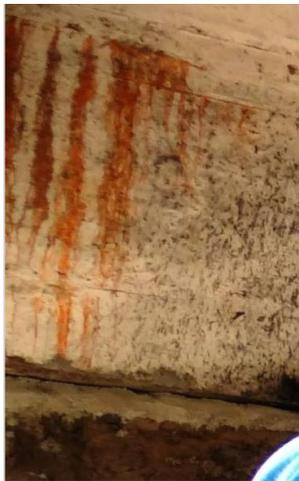
Figura 31 - Infiltração de água na transversina.

As manifestações patológicas visualizadas nas longarinas e transversinas foram fissura, nicho de concretagem, cobrimento insuficiente, infiltração de água, presença de armadura exposta, esses defeitos podem ser vistos nas figuras 28 a 31.

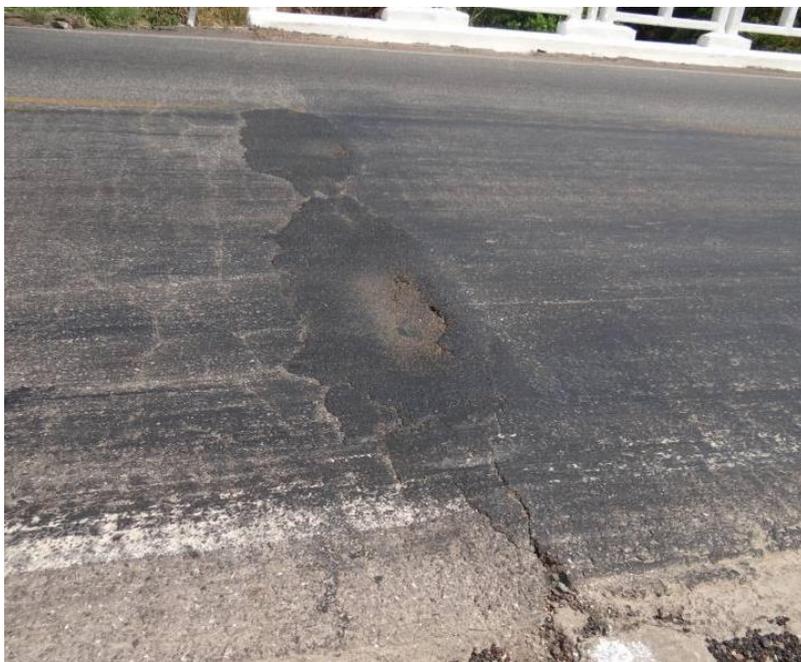
Figura 32 - Desnível no encontro da ponte.

No encontro observou-se a presença de desnível de aproximadamente 3 cm, o que pode ocasionar amplificação dos esforços diferentes dos previstos na concepção estrutural, esse desnível pode ser visualizado na Figura 32.

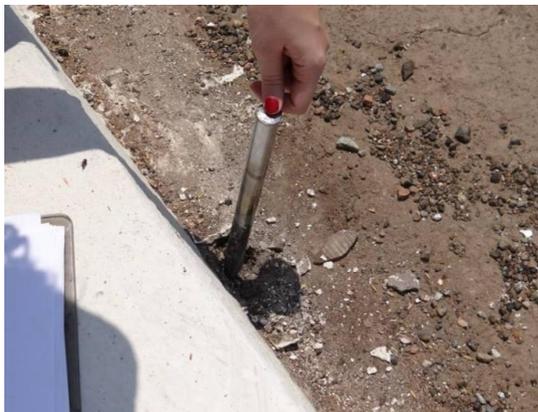
Figura 35 - Drenagem - Tubulação entupida

A drenagem de toda a ponte encontra-se prejudicada pelo entupimento dos canos, como mostrado na Figura 35.

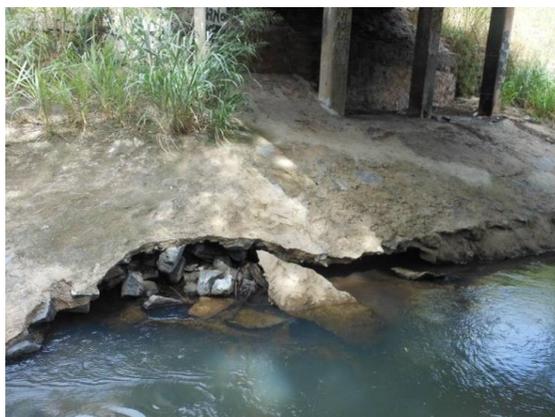
Figura 36 - Margem sul do rio

A proteção da margem sul do rio encontra-se danificada devido a erosão, facilitando que o processo se agrave ainda mais. Este dano pode ser observado na Figura 36.

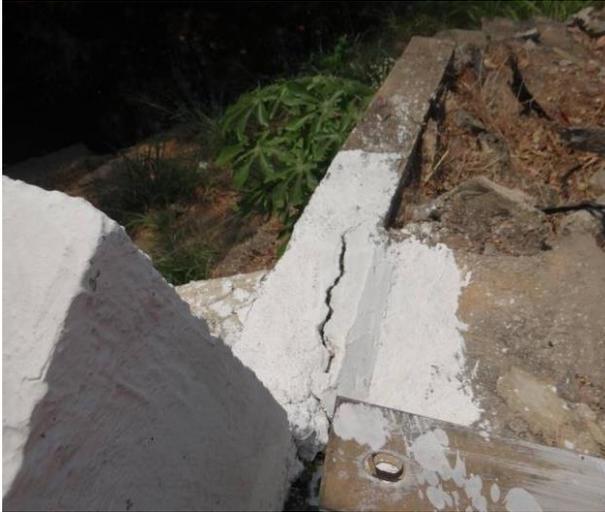
Figura 37 - Ala a jusante do lado sul apresentando fissura

A Ala a montante do lado sul apresenta uma rachadura na sua face superior, com aproximadamente 1 cm de espessura, como mostrado na Figura 37.

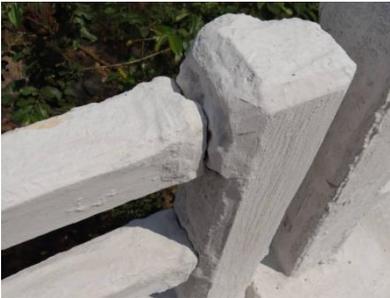
Figura 38 - Barreira quebrada

Várias barreiras encontram-se fissuradas, danificadas e quebradas, como observado nas figuras a seguir, mas em geral conseguem cumprir sua função.

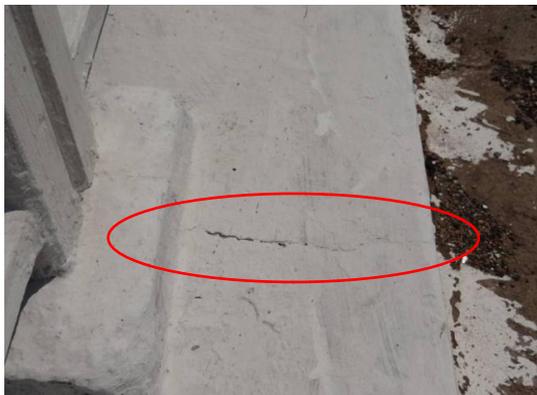
Figura 40 - Fissura no guarda roda

No guarda roda encontrou-se algumas fissuras, como mostrado na Figura 40, que podem facilitar a passagem de água pela estrutura.

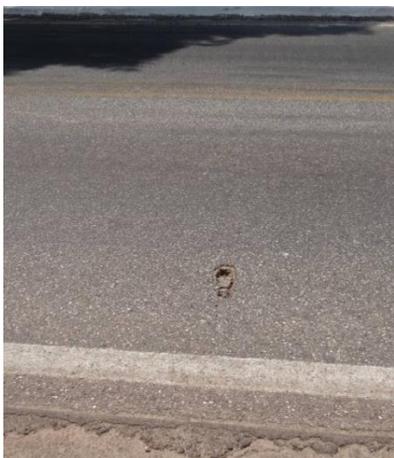
Figura 41 - Buraco no pavimento

Observou-se a presença de um buraco profundo no pavimento, o qual pode ser observado na Figura 41. Esse buraco pode facilitar a passagem de água

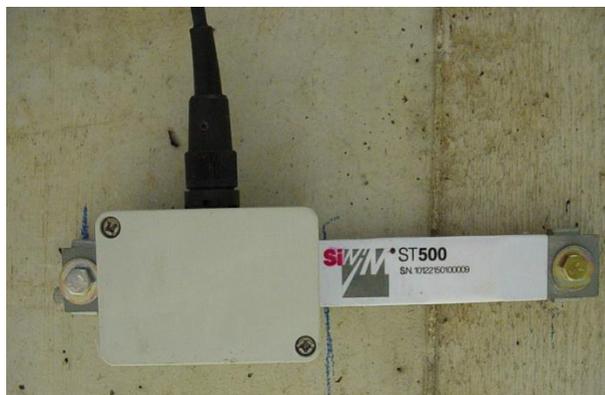
Figura 43 – Transdutor de deformação instalado (DNIT, 2008).

Os sistemas B-WIM utilizam transdutores de deformação para medir as deflexões dessas estruturas quando sujeitas a cargas móveis. A Figura 43 apresenta um transdutor de deformação já instalado na estrutura da uma OAE.

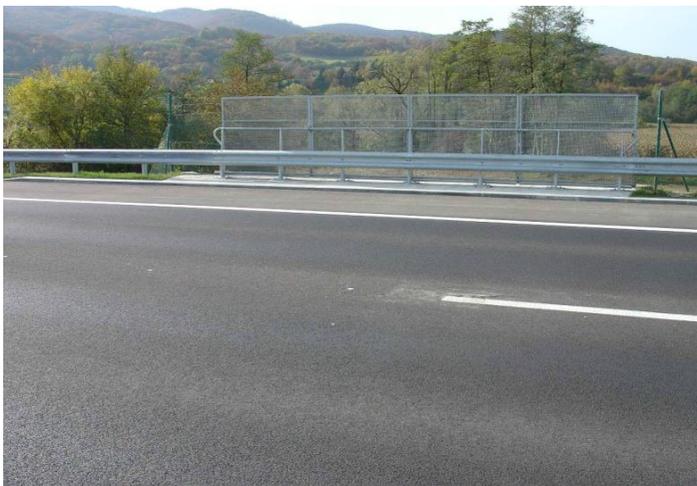
Os sistemas SiWIM, utilizados na Eslovênia, são um tipo de sistema B-WIM, baseados numa série de transdutores de deformação instalados abaixo da ponte, portanto são invisíveis ao tráfego e sem necessidade de intervenção na pista, como apresentado na Figura 44 e na Figura 45. Os sinais dos sensores são, então, amplificados, convertidos digitalmente e armazenados.

Figura 44 – Pavimento da ponte: o SiWIM é invisível ao tráfego (FAVAI, 2006 apud DNIT 2008).

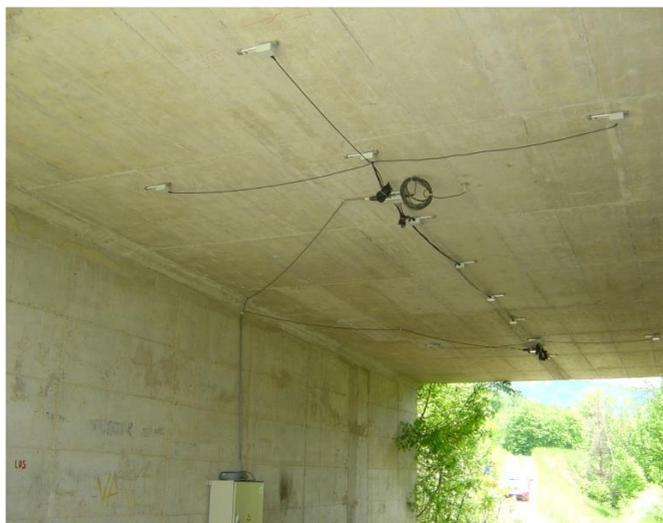
Figura 45 – Sensores SiWIM instalados sob a ponte (FAVAI, 2006 apud DNIT 2008).

Estes dados são utilizados como parâmetros de entrada de Algoritmos específicos, baseados no algoritmo de Moses, com o intuito de fornecer o valor de peso por eixo dos veículos, espaçamento entre os eixos, peso total do veículo, velocidade.

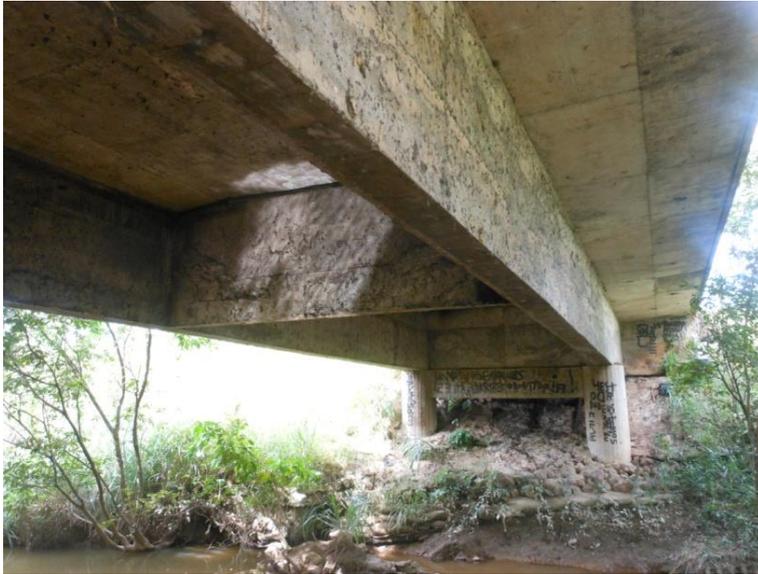
Figura 53 - Ponte sobre o Córrego Vai e Vem - Vista inferior

Na Figura 53 pode-se ver a estrutura da ponte, pilares, longarinas e transversinas.
