UNIVERSIDADE FEDERAL DE SANTA CATARINA

Produtividade na fabricação de armaduras fornecidas pré-montadas para
os canteiros de obra

Trabalho de conclusão de curso apresentado ao curso de Engenharia Civil do Departamento de Engenharia Civil, da Universidade Federal de Santa Catarina como requisito para obtenção do diploma de grau de bacharel em Engenharia Civil.

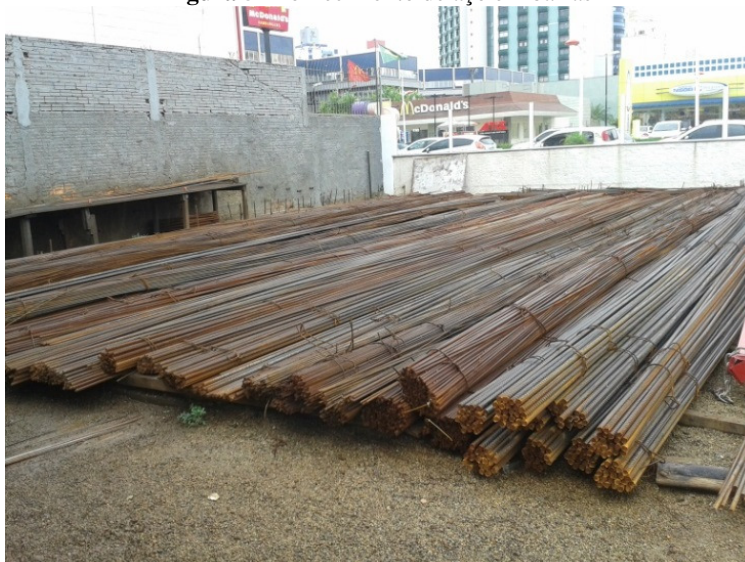
Figura 5– Fornecimento de aço em barras

A figura 5 demonstra o aço na forma de barras:

Entre as principais vantagens deste tipo de fornecimento são a rápida conferência no recebimento e uma menor área de estoque ocupada (SALIM NETO, 2009).

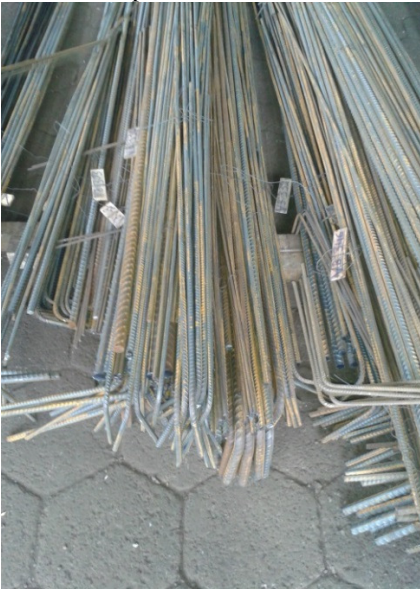
Figura 6 – Estoque de barras longitudinais de aço pré-cortadas e pré-dobradas

A figura 6 e a figura 7 demonstram o aço pré-cortado e pré-montado:

Segundo Salim Neto (2009), as principais vantagens de usar aço pré-cortado e pré-dobrado é o maior grau da industrialização no serviço de armação o que reduz a exposição dos trabalhadores às intempéries e o serviço é feito por uma empresa especializada, o que leva a um menor desperdício de insumos.

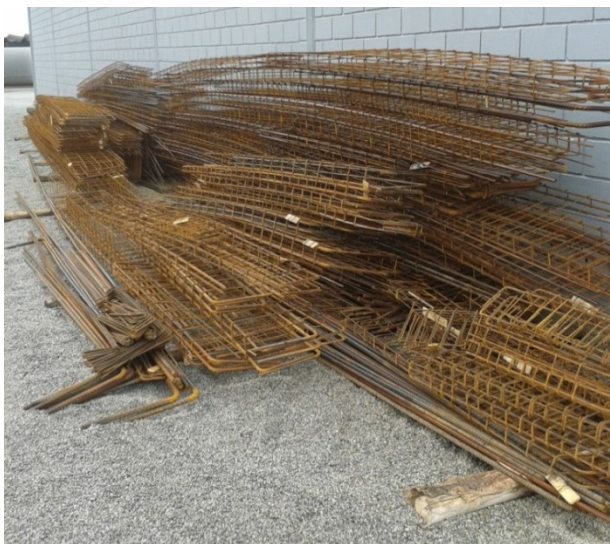
Figura 8 – Estoque de vigas pré-montadas

De acordo com Salim Neto (2009), este aço é fornecido pré-cortado, pré-dobrado e pré-montado da fábrica contratada pelo solicitante, sendo o tipo mais recente de fornecimento de aço para venda no mercado. A figura 8 demonstra um estoque de vigas pré-montadas:

Salim Neto (2009) descreve que, as principais vantagens deste tipo de fornecimento é o maior controle dos insumos do serviço de armação para estruturas de concreto armado uma vez que a produção é majoritariamente fabril o que reduz ainda mais o desperdício.

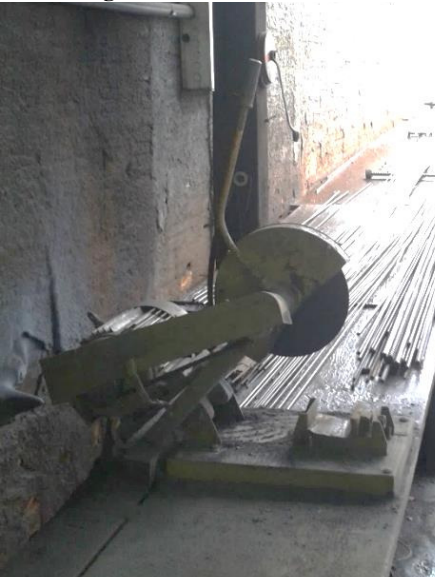
Figura 9 – Serra elétrica

A figura 9 e figura 10 demonstram a serra elétrica e o tesourão de corte, respectivamente:

Para o manuseio da serra elétrica é necessário que haja uma bancada para poder apoiar a serra e também as barras de aço – que são posicionadas perpendicularmente a serra e o seu tamanho é marcado com prego ou riscos de giz para se efetuar o corte. Sendo que, a policorte demanda somente um operador e geralmente são cortadas várias barras ao mesmo tempo (FREIRE, 2001).

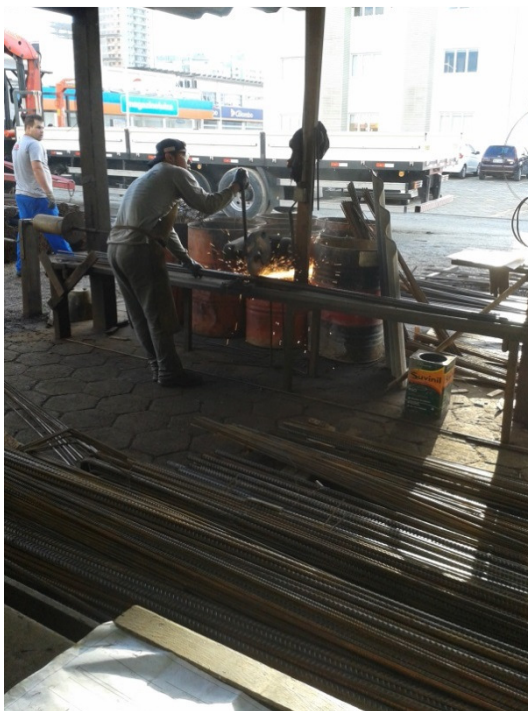
Figura 11 – Execução do serviço de corte de barras de aço

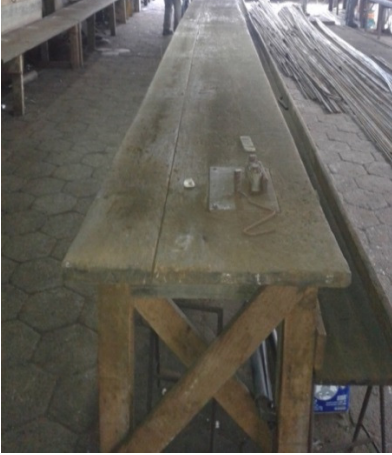
Figura 12 – Dobragem utilizando bancada com pinos

Os pinos são pequenas pontas de barras de aço que devem ter dimensões e espaçamentos adequados para não fissurar o aço na dobragem. A bancada são tábuas de madeira bem largas com espessura aproximada de 5 cm onde são fixados os pinos (FREIRE, 2001).

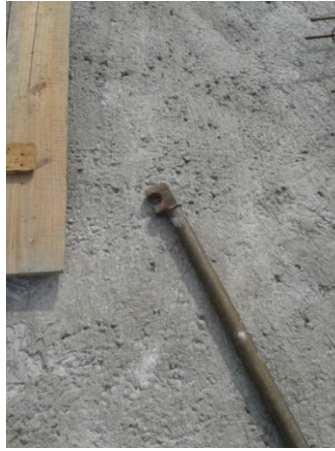
Figura 13 – Chave de dobra

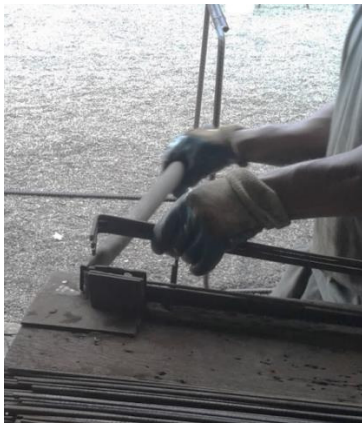
Figura 14 – Dobragem utilizando bancada com pinos e chave de dobra

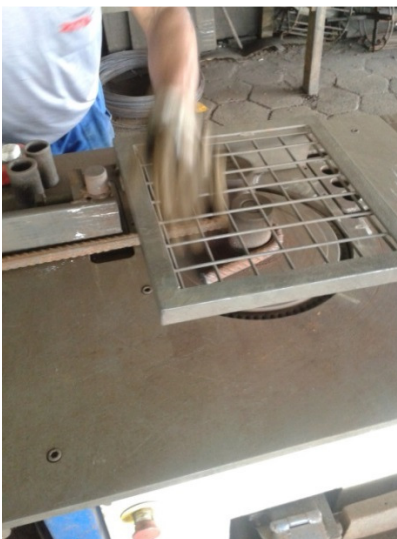
Existem também dobradeiras mecânicas que possuem alta produtividade, porém, geralmente os canteiros de obras utilizam do sistema manual (FREIRE, 2001).

Figura 15 – Dobradeira mecânica

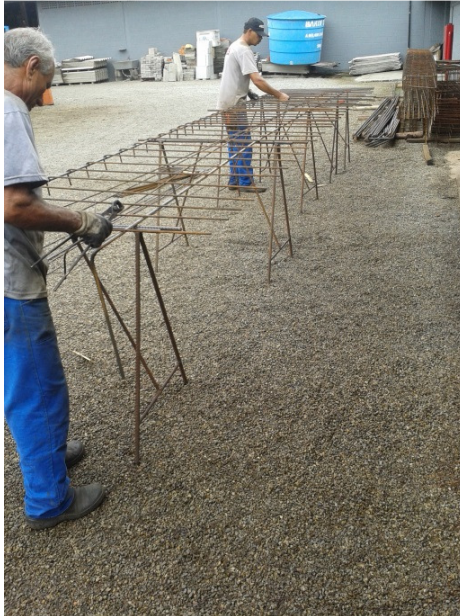
Figura 16 – Início do serviço de montagem

Se a montagem se tratar de uma laje o processo acontece no local definitivo, caso contrário, as armaduras são apoiadas sobre cavaletes de aço para amarrá-las com arame recozido, processo chamado de pré-montagem, para posteriormente transportar os elementos estruturais pré-montados ao local definitivo e efetuar a montagem da peça (FREIRE, 2001).

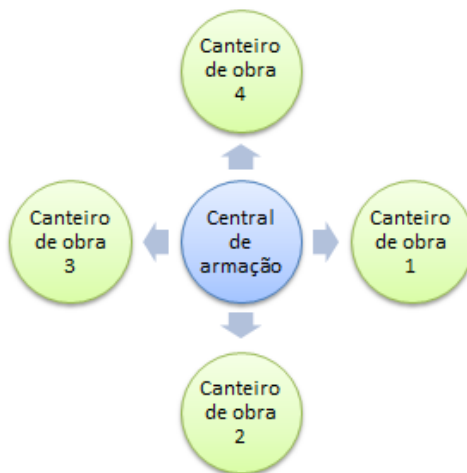
Já a empresa Z possui um sistema diferenciado de armação que consiste em uma central de armação fixa e centralizada que fornece armaduras pré-montadas para todas as obras em execução, conforme apresentado na figura 22.

Figura 22 – Sistema da central de armação da empresa Z

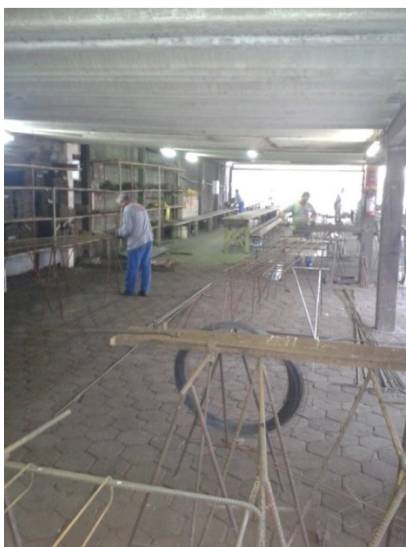
Figura 24 – Central de armação

A figura 24 é uma foto da central de armação onde foram coletados os dados:

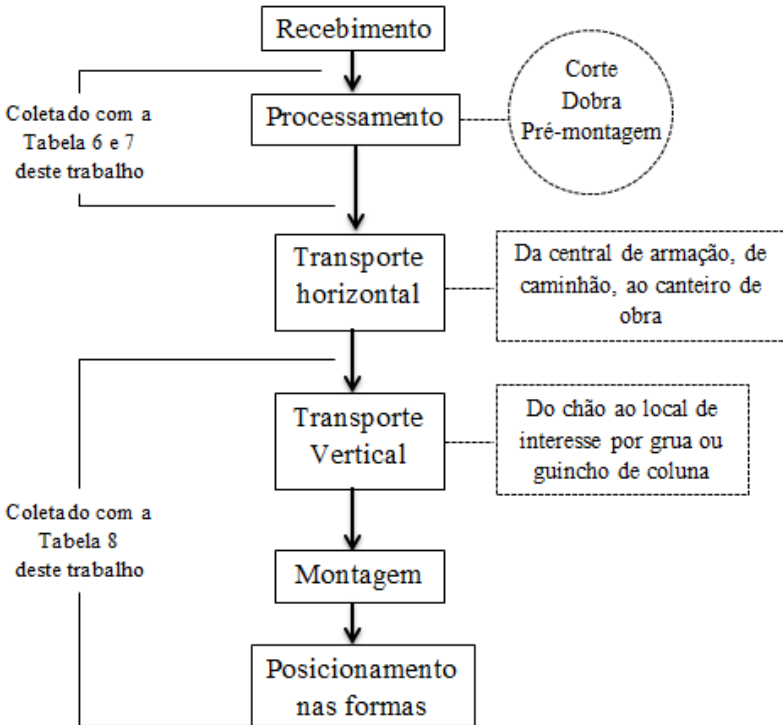
Figura 25 - Fluxograma esquemático do serviço de armação na empresa Z

É importante salientar que os operários que produzem as armaduras na central são os mesmos que vão ao canteiro fazer a instalação das armaduras nas fôrmas (processamento final).

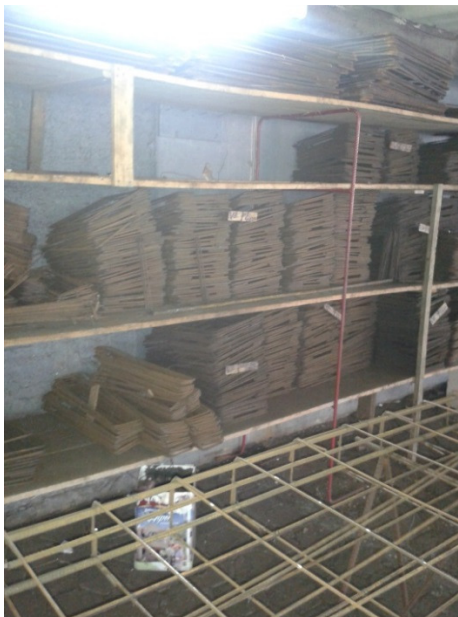
Figura 26 – Estoque de estribos a serem utilizados pela mão de obra própria

A figura 26 demonstra como era o estoque de estribos na central de armação feitos pela mão-de-obra própria:

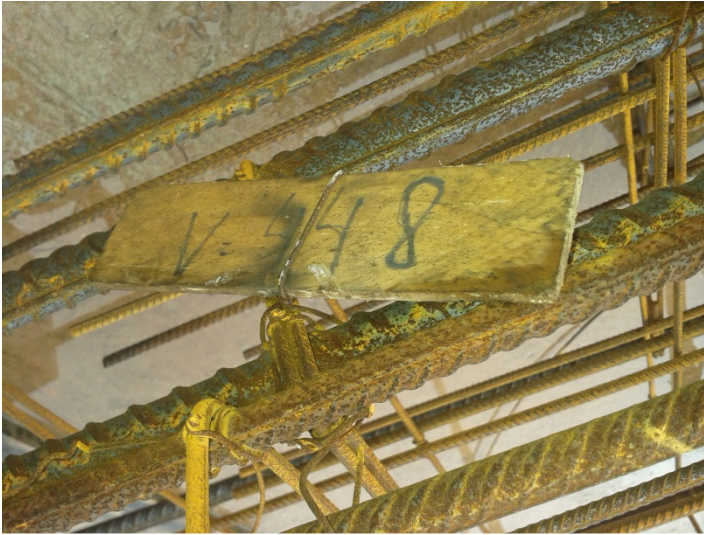
Figura 27– Placa de identificação dos elementos estruturais

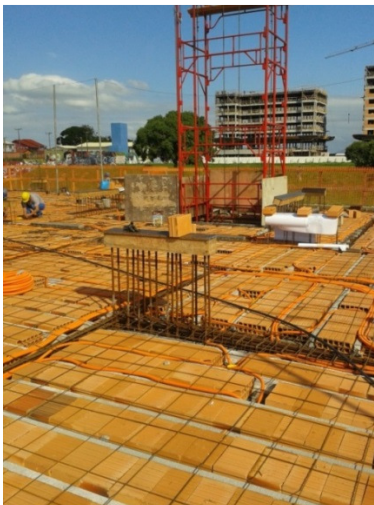
Figura 29 – Laje pré-moldada executada pela MOT

- A forma de pagamento dos operários terceirizados era por salário mensal, sem considerar meta cumprida ou tarefa realizada;
- A tipologia estrutural do edifício para o qual estava produzindo as armaduras no período de coleta dos dados era estrutura de concreto armado reticulada com laje pré-moldada com vigota protendida e tavela (obra 1), conforme figura 29;

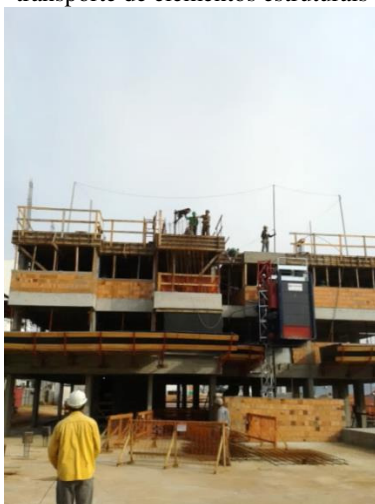
- O transporte vertical, na obra 1, dos elementos estruturais era feito por guincho de coluna motorizado, conforme figuras 30 e 31.

Figura 30 – Guincho motorizado para transporte de elementos estruturais

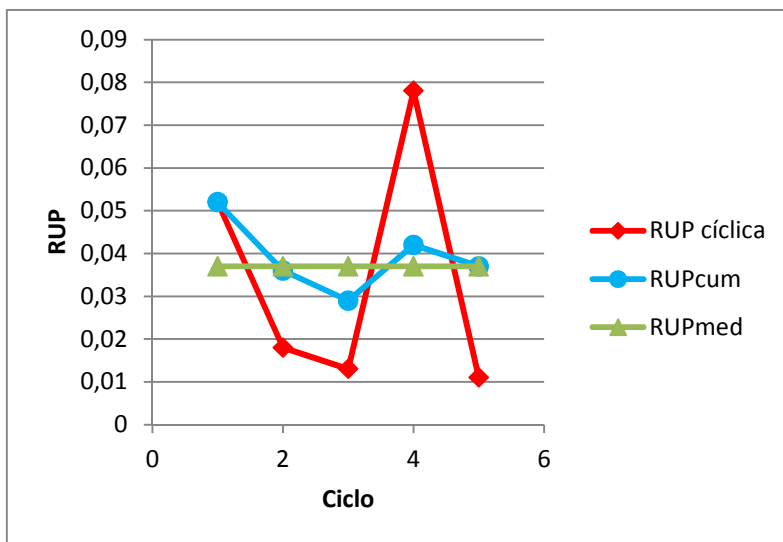
Figura 33 - Gráfico de RUP_{cíclica} e RUP_{cum} da MOT para montagem

Para efeito de comparação vai ser adotado o valor mediano da RUP_{cum}, valor de estabilização usado para amenizar os picos de valores que acontecem na produtividade no serviço de armação para estruturas de concreto armado (ARAÚJO; SOUZA, 1999). Portanto, RUP_{cum} = 0,037 Hh/kg ou RUP_{cum} = 37 Hh/t.

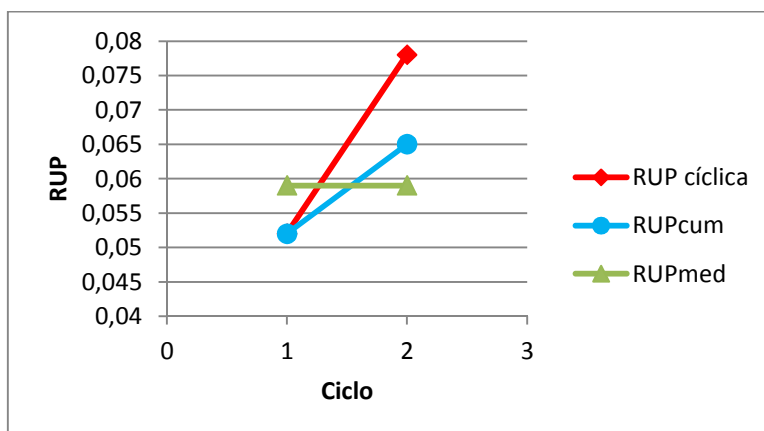
Figura 35- Gráfico de RUP cíclica e RUPcum da MOT para montagem de Vigas

O valor mediano da $RUP_{cum} = 0,059Hh/kg$ para o serviço de montagem de vigas.

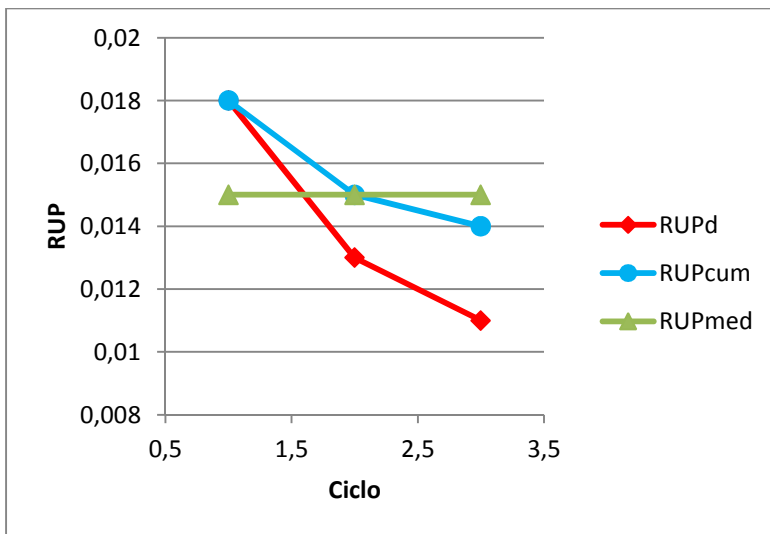
Figura 37 - Gráfico de RUP cíclica e RUPcum da MOT para montagem de **Pilar**

O valor da mediana da RUPcum = 0,015Hh/kg para o serviço de montagem de pilar.

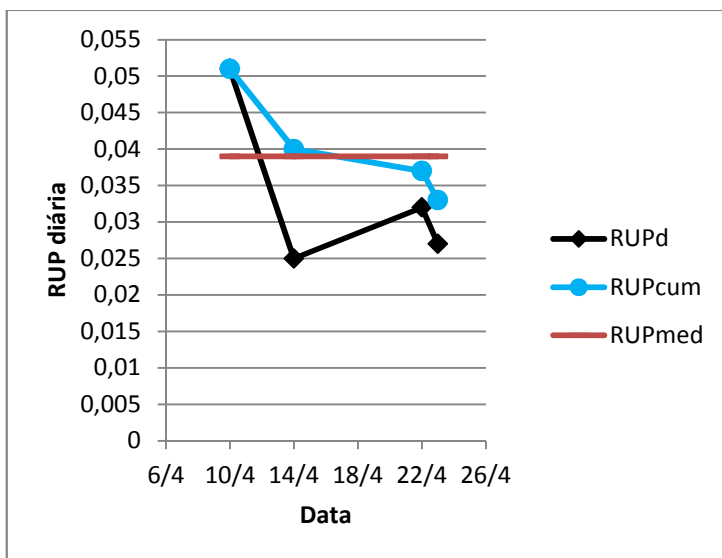
Figura 45 - Gráfico de RUPd e RUPcum da MOP para o serviço de pré-montagem de Viga

O valor mediano de RUPcum = 0,039 para o serviço de pré-montagem de aço de vigas.
