**RETROANÁLISE E PROPOSTA DE ESTABILIZAÇÃO DE UM TALUDE DA  
RODOVIA SC-435**

Trabalho de Conclusão de Curso apresentado como requisito parcial para obtenção do título de bacharel em Engenharia de Infraestrutura no Curso de Engenharia de Infraestrutura, na Universidade Federal de Santa Catarina.

Este trabalho de conclusão de curso apresenta a retroanálise de um escorregamento de solo que ocorreu no km 13,8 da Rodovia SC-435, situada no município de Águas Mornas. Esse talude de corte teve seu rompimento no ano de 2008 e até então não foram realizadas obras de estabilização. O solo envolvido é um saprólito de granito que apresentou como resultado de um ensaio de cisalhamento direto, utilizando amostras indeformadas do local valores de coesão e ângulo de atrito, 12,80 kPa e 33,9°, respectivamente. Inicialmente buscou-se determinar as condições que levaram o talude de corte à ruptura. Verificou-se que mesmo estando insaturado, anteriormente à ruptura o talude apresentava fatores de segurança baixos se considerado o proposto pela ABNT NBR 11682/2009. Análises considerando a geometria posterior à ruptura confirmaram a necessidade de obras de estabilização no local, já que fatores de se

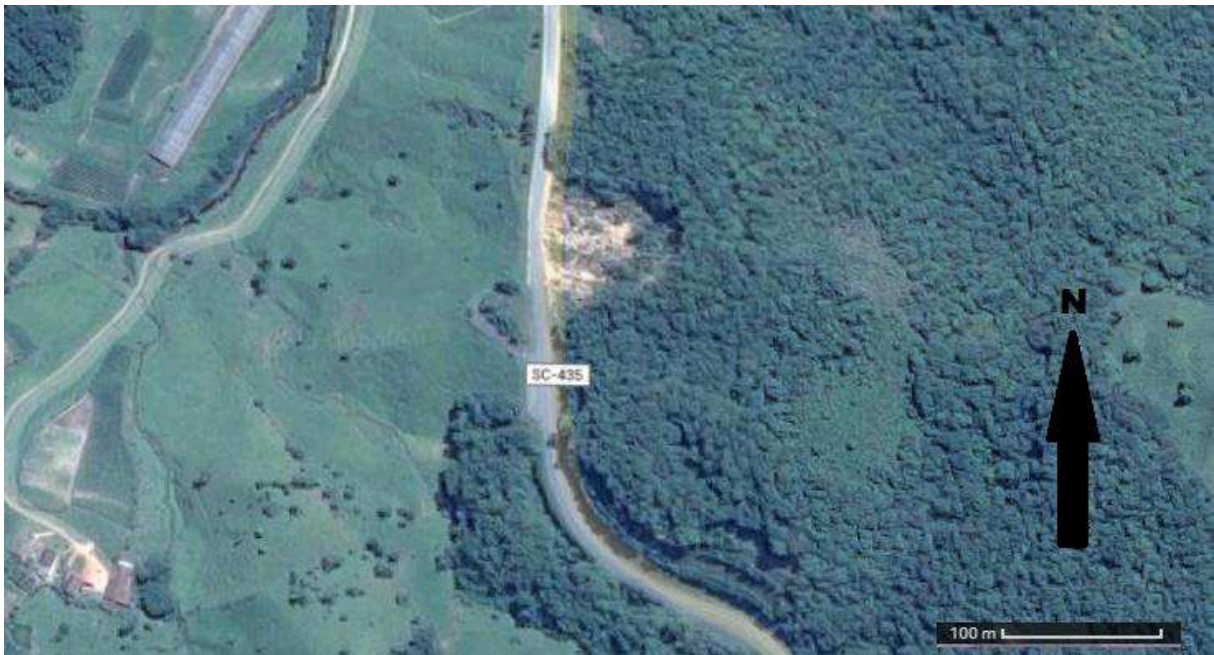
Figura 1 - Deslizamento do talude de corte no km 13,8

Dentre as áreas atingidas, está o entorno da rodovia SC-435 que liga a rodovia BR-282 a cidade de São Bonifácio. Essa rodovia é responsável pelo escoamento da produção industrial deste município, se destacando a agricultura, olericultura e a fabricação de laticínio. No km 13,80, dessa rodovia houve um deslizamento expressivo de um talude de corte (Figura 1), deixando uma faixa da via interditada nesse trecho, não tendo sido realizada qualquer obra de estabilização do talude desde o período da ruptura.

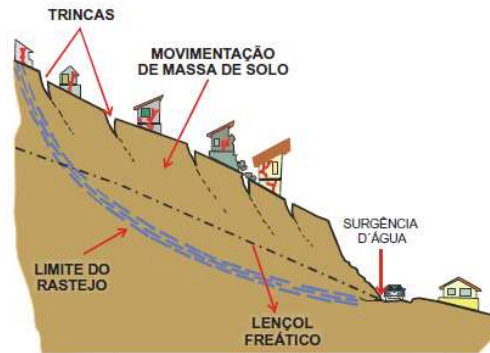
Figura 3 - Rastejo e características predominantes para classificação deste tipo de movimento

Gerscovich (2012), descreve os escoamentos também como movimentos contínuos, com ou sem superfície de deslocamento definida, e que não estão relacionados a uma velocidade específica. Classifica os movimentos em rastejo e corrida, como descrito no Quadro 3.

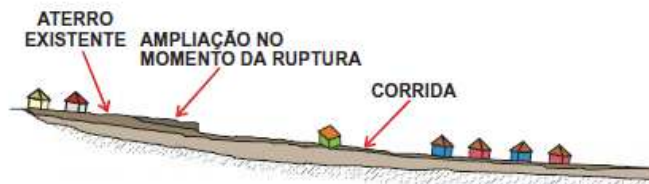
Figura 4 - Corridas

Os movimentos de massa caracterizados como escoamento, são constituídos por deformações ou movimentos contínuos, onde a superfície ao longo da qual o movimento ocorre pode ser visível ou não. O conceito de escoamento engloba movimentos lentos (rastejos) conforme Figura 3, e movimentos rápidos (corridas) conforme Figura 4, descritos conforme Quadro 2 (Guidicini, 1983).

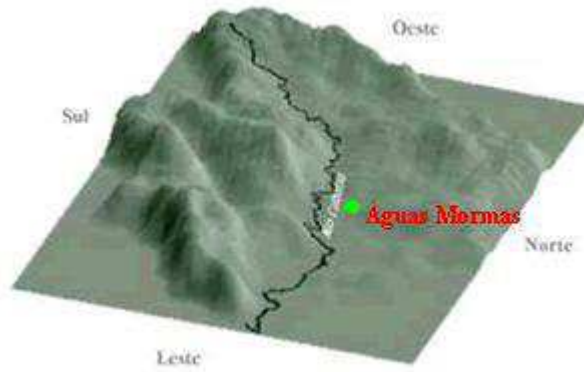
Figura 17 - Relevo característico da área

Com relação ao relevo apresentado nesta região, as características dos morros da região são: colinoso – colinas não muito altas (inferiores a 100 metros) formando vales abertos em forma de “u”; morraria – morros com altitudes maiores que 470 metros, com vales bem fechados em forma de “v” e; montanha – apresentam cotas com altitudes superiores a 300 metros, formando vales bem fechados e encaixados, em forma de “v”, com topos pontiagudos ou arredondados e encostas com inclinações diferentes, Figura 17.

Estes morros possuem altitudes que variam de 340 metros até 880 metros de altitude (Scavi, 2011).

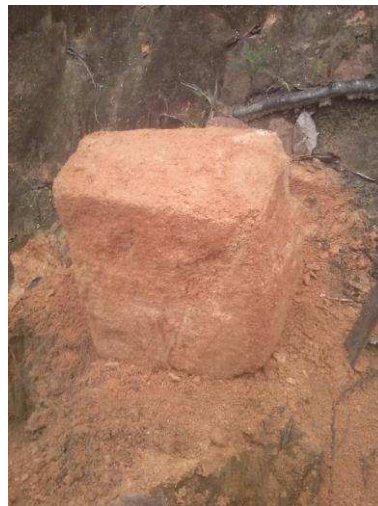
Figura 22 - Tombamento do bloco de solo sobre colchão de solo fofo

1. Limpeza e preparação da área de escavação;
2. Escavação de um nicho que permitiu a moldagem das faces laterais, frontal e superior do bloco;
3. Aprofundamento em direção ao interior do maciço, através de escavações laterais, como mostra a Figura 21;
4. Atingida a cota de base do bloco nas faces laterais, iniciou-se escavação de mais 0,10 m abaixo da base, sem seccioná-lo;
5. Identificação da face superior do bloco;
6. Seccionamento da base do bloco de maneira cuidadosa, e posteriormente o depósito do bloco sobre um colchão fofo de solo, ilustrado pela Figura 22;
7. Regularização da face da base até as dimensões previstas do bloco cúbico, neste caso com 30cm de aresta;
8. Envolvimento das faces do bloco com material impermeabilizante, afim de manter a umidade do solo;

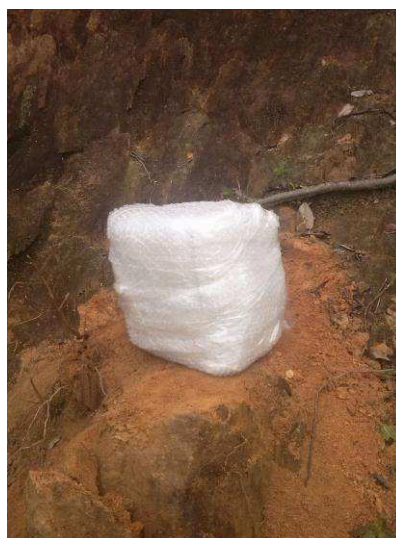
Figura 23 - Bloco de solo indeformado em caixa cúbica para transporte

Logo após a execução destas atividades o bloco de solo foi colocado dentro de uma caixa cúbica de isopor com as mesmas dimensões, conforme Figura 23, e transportado para o laboratório de mecânica dos solos para a realização dos ensaios de resistência ao cisalhamento.

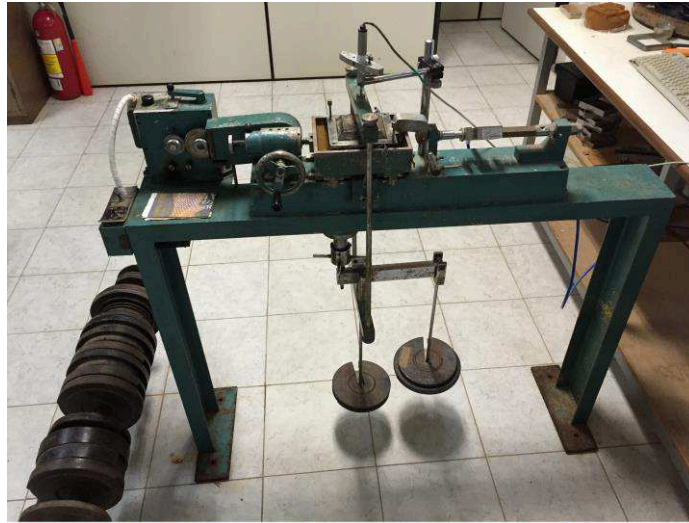
Figura 24 - Aparelho de Cisalhamento Direto

A finalidade do aparelho de cisalhamento direto é conter o corpo de prova entre dois elementos porosos e permitir a aplicação sobre o corpo de prova de uma tensão normal e outra cisalhante. Os elementos que o compõem são descritos a seguir:

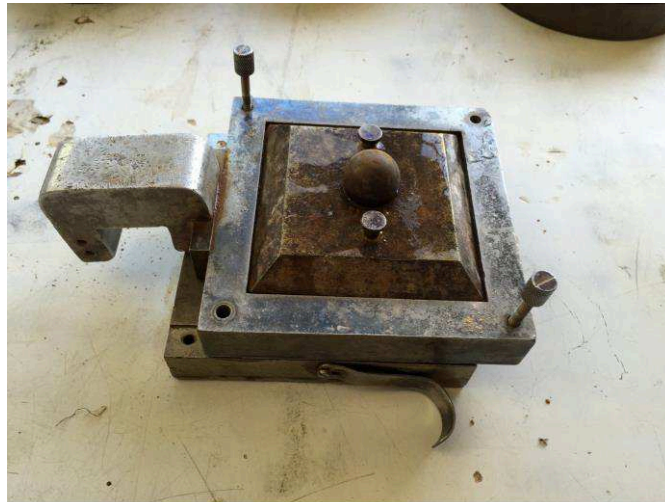
Figura 25 - Caixa de Cisalhamento

Caixa de cisalhamento – de formato quadrado, deve permitir a saída da água por cima e por baixo. Deve ser dividida em duas partes com a mesma espessura as quais são alinhadas por parafusos de alinhamento. Deve haver parafusos para afastar as metades da caixa com o objetivo de criar um vão entre elas, para a execução do ensaio, Figura 25.

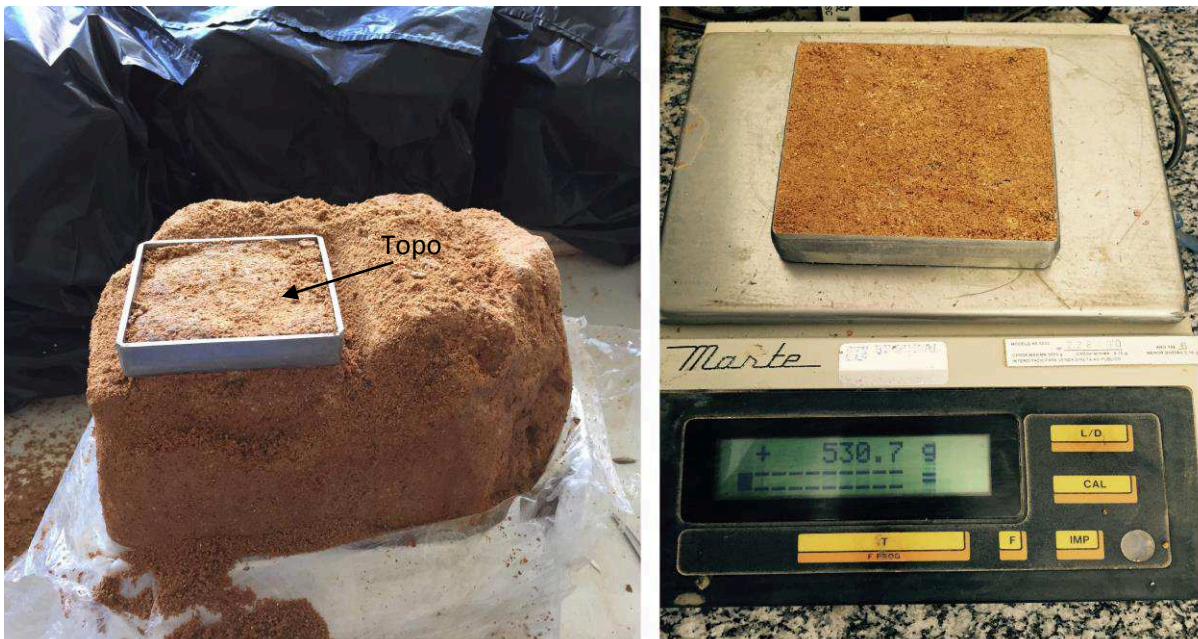
Figura 26 - Preparação e pesagem da amostra para ensaio de cisalhamento direto

Para cada corpo de prova foi pesado o molde separadamente, e posteriormente o molde contendo solo, afim de determinar exatamente o peso de solo sendo utilizado em cada procedimento, como mostra a Figura 26.

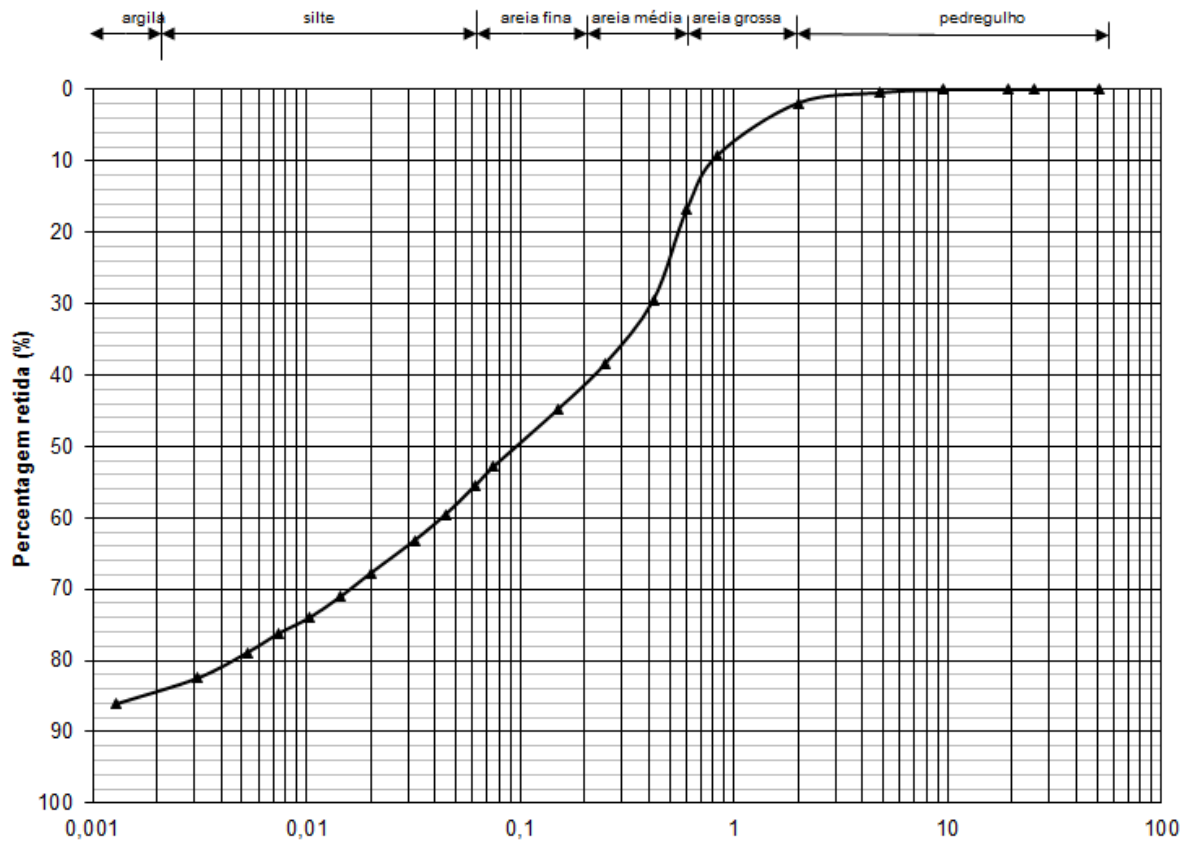
Gráfico 4 - Distribuição granulométrica

Foi realizado ainda um ensaio de granulometria, de acordo com a ABNT NBR 7181:1984. O ensaio consiste em duas fases, sendo a primeira o peneiramento e posteriormente a sedimentação. O ensaio apresentou a distribuição granulométrica, apresentada a seguir, conforme Gráfico 4.

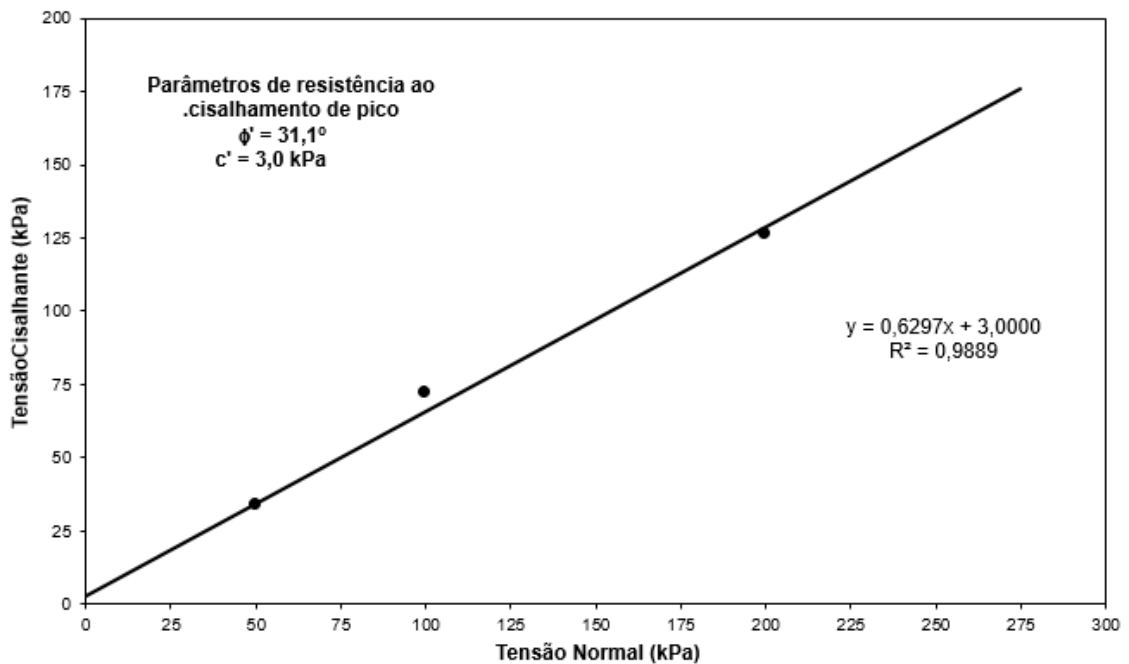
Gráfico 8 - Envoltória de Resistência ao Cisalhamento de Pico

Os parâmetros utilizados para a análise de estabilidade com relação ao solo movimentado foram uma coesão de 3,0 kPa e um ângulo de atrito de 31,1° determinados a partir do ensaio de cisalhamento direto.

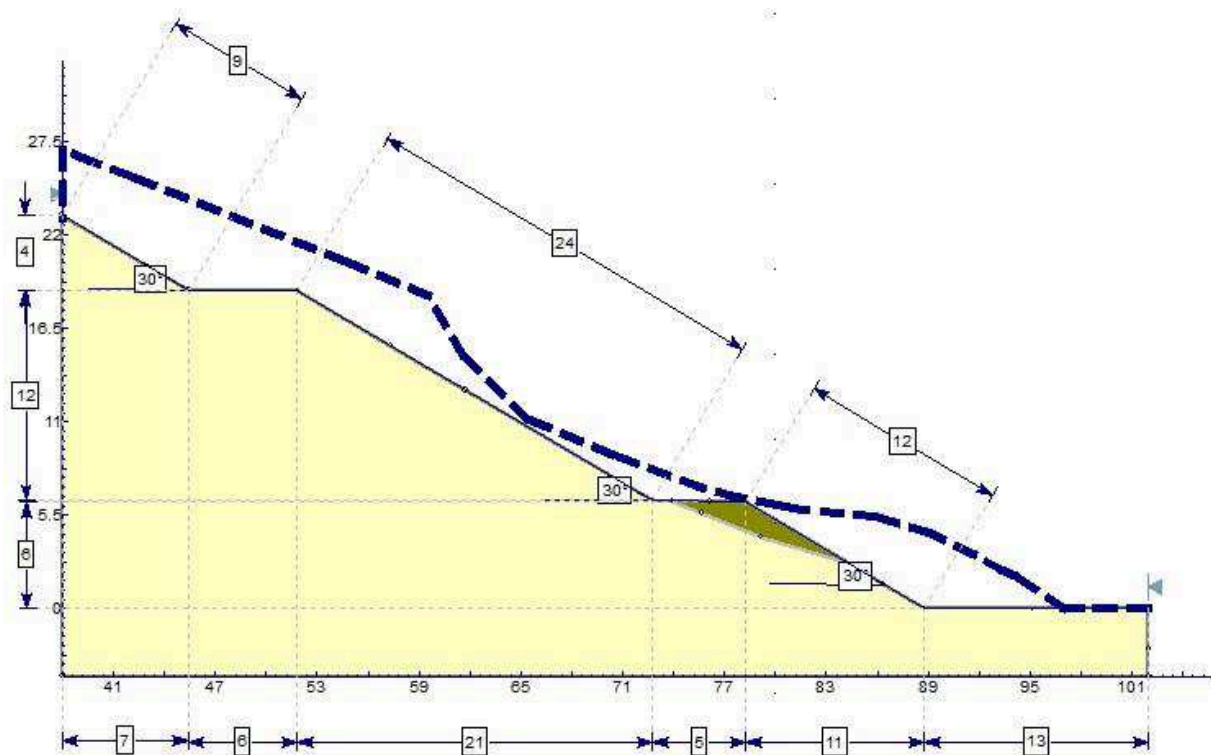
Figura 33 - Retaludamento

Diante da análise de estabilidade do talude, a geometria adotada é constituída de modificações nas inclinações do talude e execução de banquetas. A fim de obter um fator de segurança aceitável, acima de 1,40, exigível pela NBR 11682:2009 no que tange a relação entre o nível de segurança contra danos materiais e ambientais e o

nível de segurança contra danos a vidas humanas, foi determinado uma inclinação de 30°, conforme Figura 33.

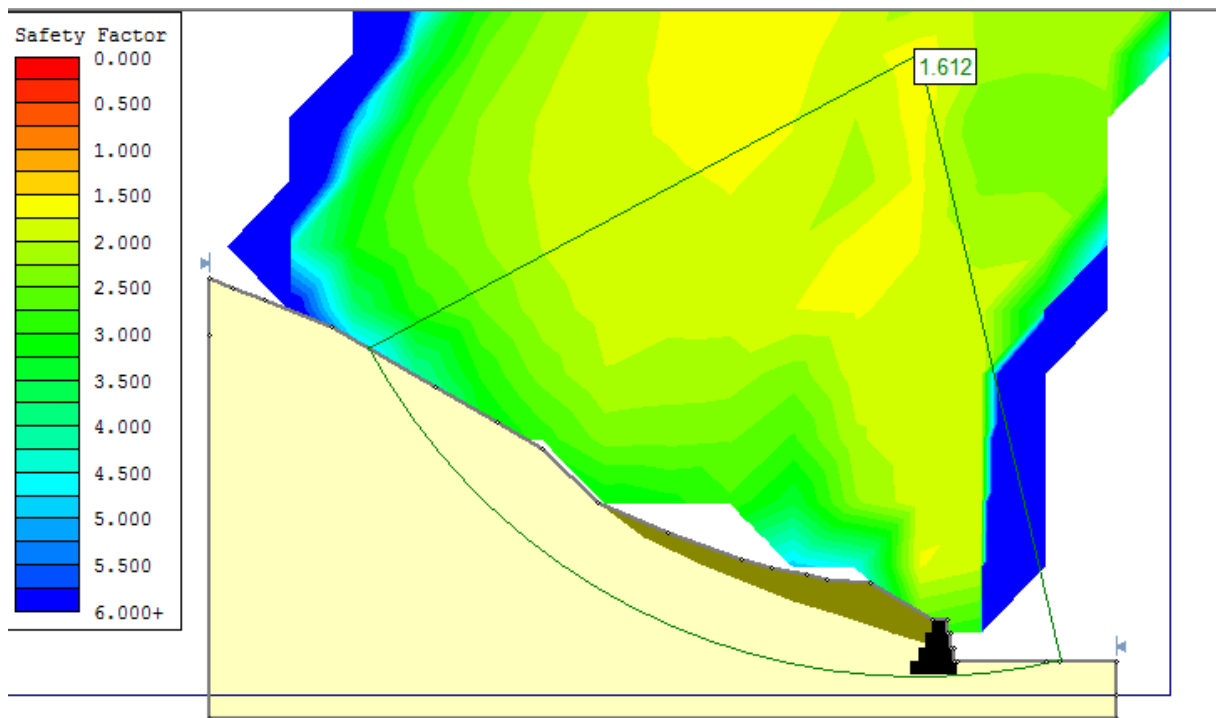
Figura 37 - Análise de estabilidade do muro de gabião

Com isso, conclui-se que o muro está de acordo com o fator de segurança mínimo exigível de 1,40.
