LA GESTIÓN DE RIESGO DE DESASTRES EN UNA SEDE UNIVERSITARIA

PROF. DRA. MIRTHA ALFONSO DE SILVERO

El propósito de esta investigación de un diseño cuantitativo - no experimental con un nivel exploratorio – descriptivo es la de determinar el nivel de la Gestión de Riesgos físicos y antrópicos de la Universidad Jasy (nombre ficticio de una Universidad del Departamento Central del Paraguay).

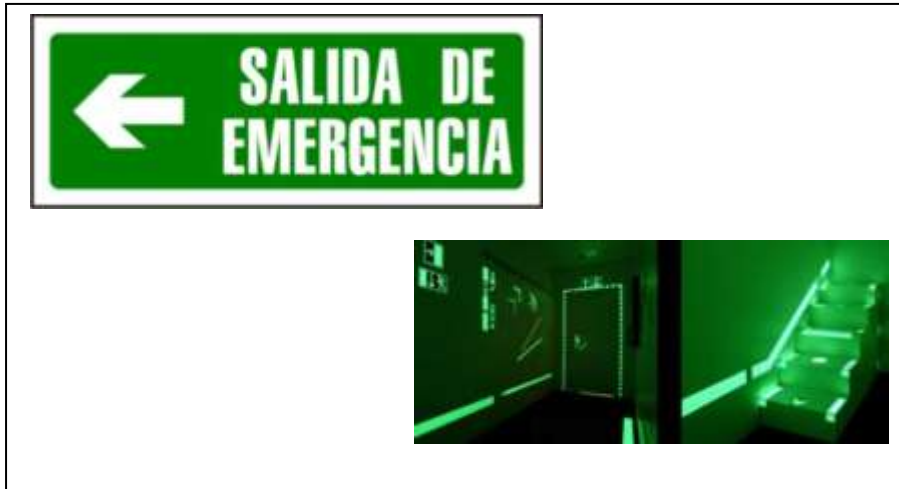
Anexo 1 - Señalización Luminiscente

La señalización que posee no es suficiente; además todas deben ser luminiscentes, para que en caso de apagones puedan ser visualizados; el lugar por donde pueda realizarse la evacuación de manera más efectiva (Anexo N° 1).

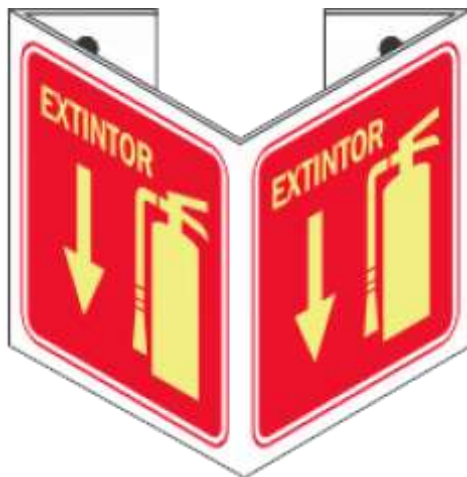
Anexo 2 - Señalización sobresaliente de Extintores

Asimismo los lugares donde están los extintores requieren de una señalización que sobresalga (Anexo N° 2)
