**ANÁLISE DA RELAÇÃO ENTRE AS INUNDAÇÕES E A
EVOLUÇÃO URBANA NA BACIA DO RIBEIRÃO
FORQUILHAS, SÃO JOSÉ/SC, NO PERÍODO DE 1975 A 2011**

Dissertação submetida ao Programa de
Pós-Graduação de Geografia da
Universidade Federal de Santa
Catarina para a obtenção do Grau de
Mestre em Geografia

Florianópolis
2015

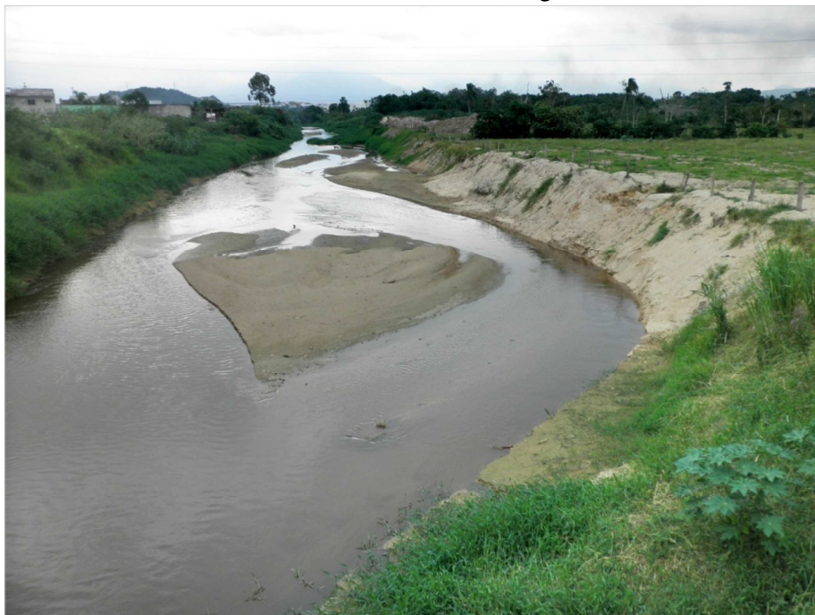
Figura 3 - Ribeirão Forquilhas, trecho retelinizado, com presença de bancos de areia no setor de baixo curso e assoreamento das margens.

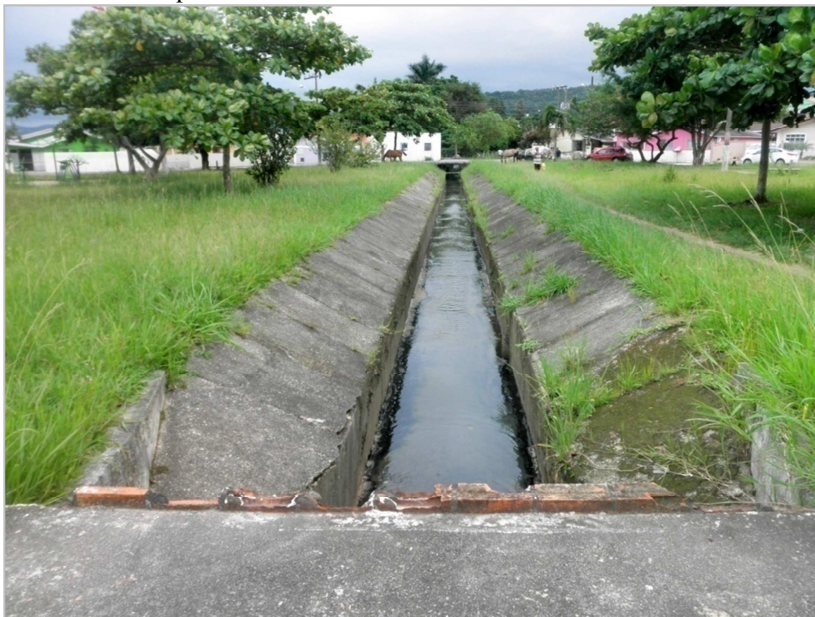
Figura 8 – Curso d'água retificado, afluente do ribeirão Forquilhas que corta o bairro Flor de Nápolis.

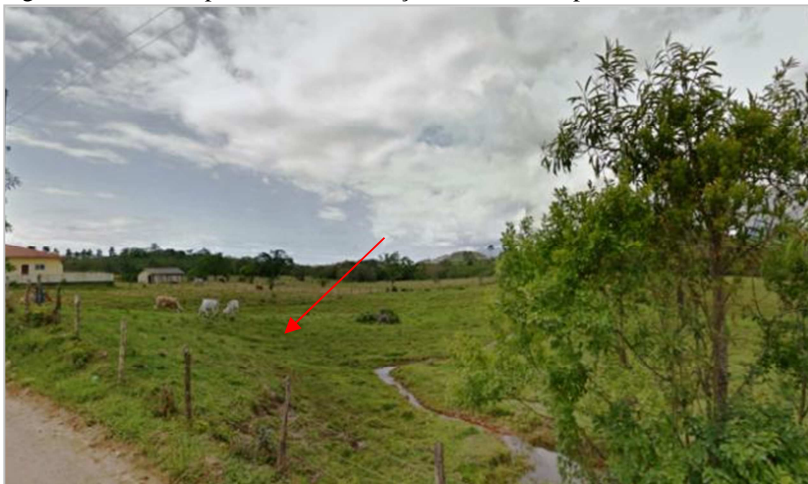
De acordo com os relatos, os moradores não indicaram a inundação desse terraço em episódios mais recentes como os eventos entre os anos de 2008 e 2011. Os limites nessas cotas mais elevadas, entretanto, não são precisos, pois as informações não permitiram saber com exatidão a extensão total da área inundada naquela ocasião.

Figura 46 - Limite aproximado do terraço inundado no episódio de 14/11/1991.

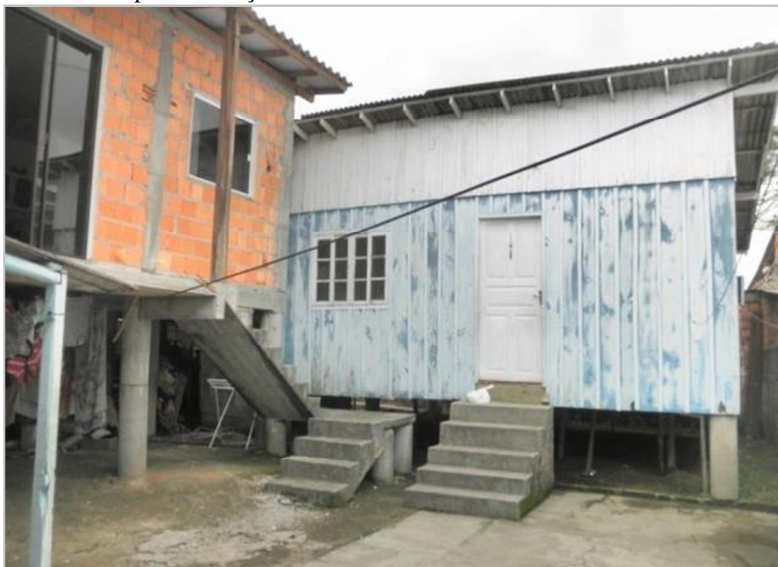
Figura 67 – Residências sobre pilotis na Rua Alvorada, bairro Flor de Nápolis, construídas após inundações de 2008.

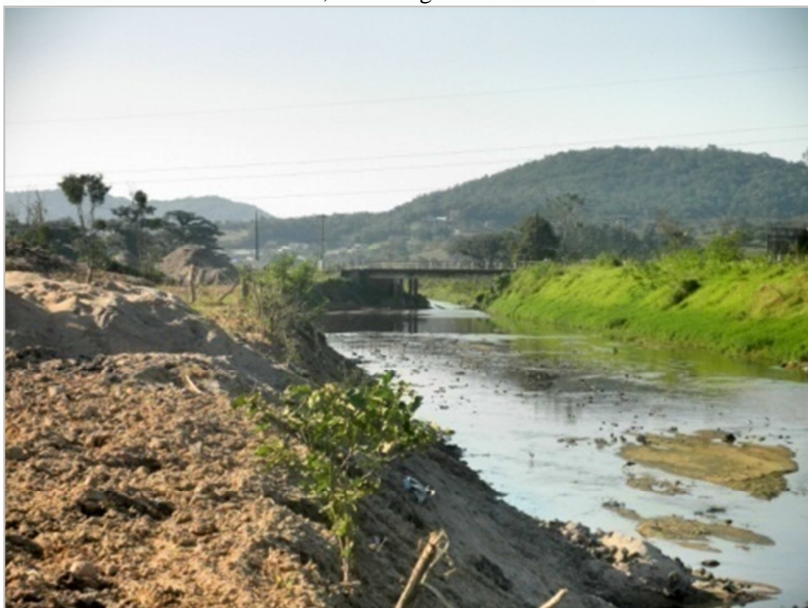
Figura 78– Vista para a montante do ribeirão Forquilhas, com a ponte da Rua Antônio Jovita Duarte ao fundo, sem alargamento do leito.

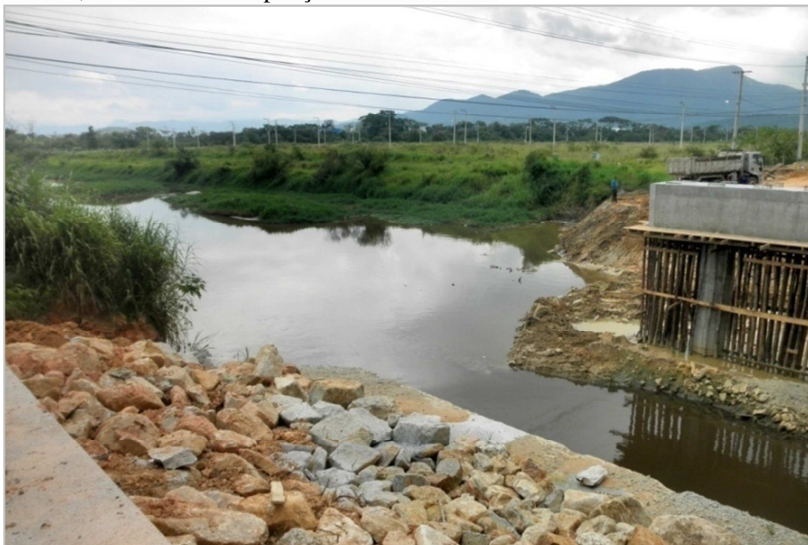
Figura 79 - Vista para a jusante do ribeirão Forquilhas, sobre a ponte da rodovia SC-281, com obras de ampliação em andamento.
