**ANÁLISE DOS PROCESSOS DE MOVIMENTOS
GRAVITACIONAIS DE MASSA NAS ENCOSTAS DOS
BAIRROS PRADO E SAUDADE E ÁREA ADJACENTE A BR 101
NO MUNICÍPIO DE BIGUAÇU (SC) INTEGRANDO AS
CARACTERÍSTICAS DOS SÍTIOS AOS FATORES DE USO E
OCUPAÇÃO URBANA**

DOUTORADO

Cristina Benedet

Florianópolis
2015

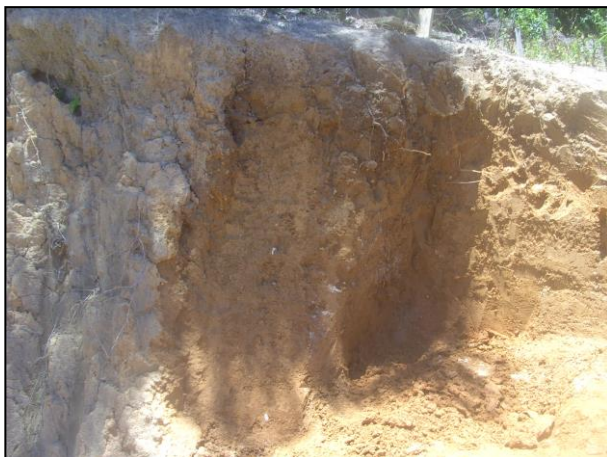
Figura 01: Perfil de Argissolo vermelho-amarelo em que foram retiradas as amostras deformadas e amostra indeformada. Bairro Prado.

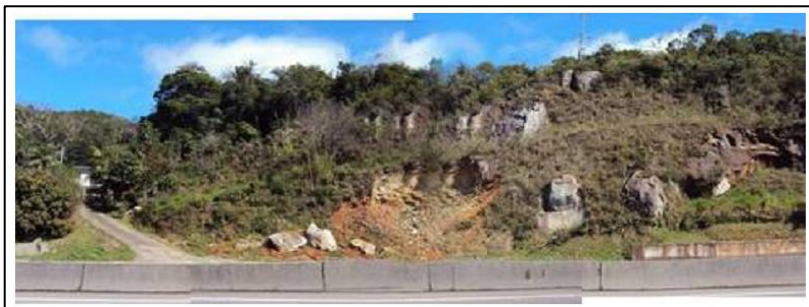
Figura 06: Vista do lado sul do talude. Blocos e matacões na superfície da encosta. Rocha alterada na superfície de ruptura na cabeceira do deslizamento. Estrada de acesso à propriedade particular à esquerda da foto.

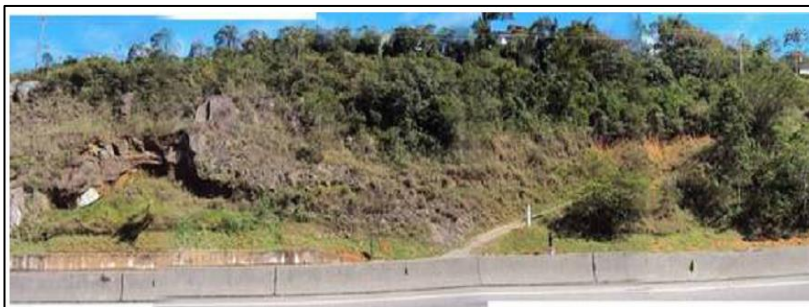
Figura 07: Vista do lado norte do talude. Matacões na superfície à direita da foto e estrada de acesso à propriedade particular à esquerda.

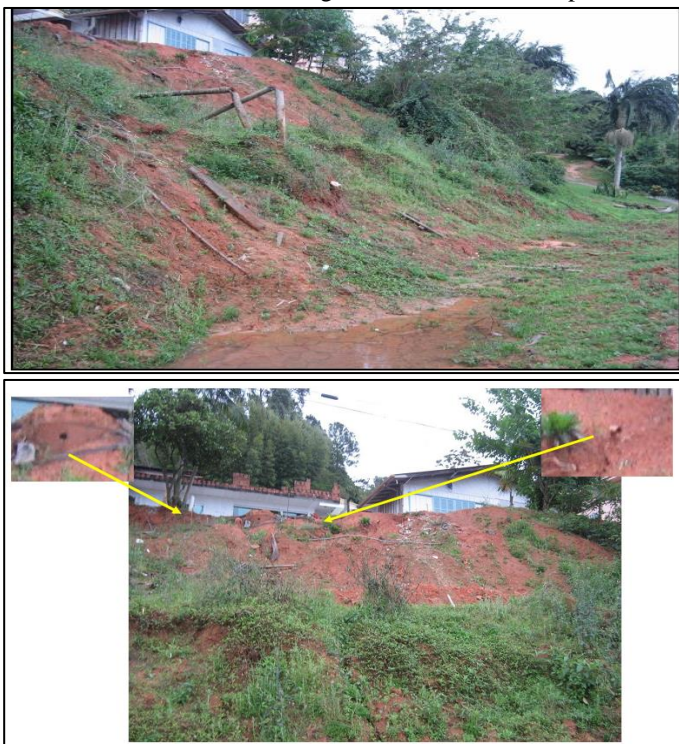
Figura 09 e 10 (na sequência): Talude rompido, no topo em corte da encosta duas residências. No detalhe, os canos do esgotamento sanitário rompidos.

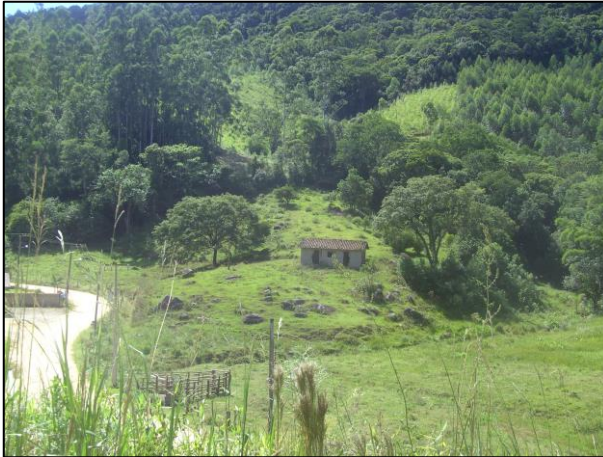
Figura 25: Feição de um cone de dejeção de um deslizamento pretérito. Santa Cruz (localização aproximada), Biguaçu.

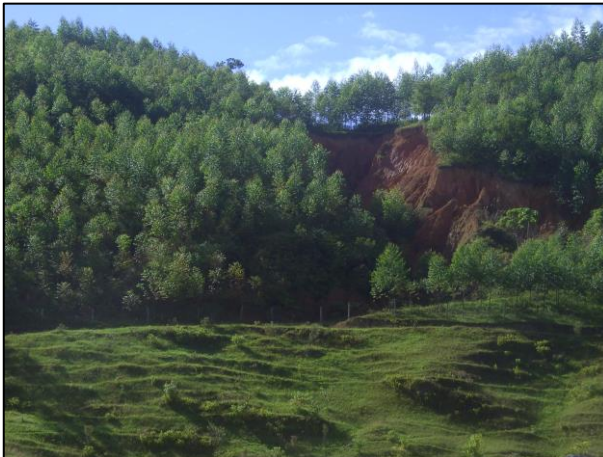
Figura 26: deslizamento recente de solo entre o cultivo de eucalipto e área de pastagem, essa última já evidencia a formação de terracetes. Sorocaba (localização aproximada), Biguaçu.

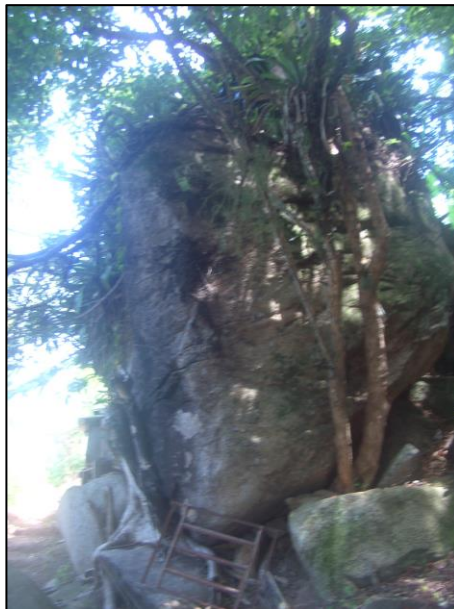
Figura 27: Matacão em posição instável. Estrada com corte na meia encosta. Bairro São Miguel.

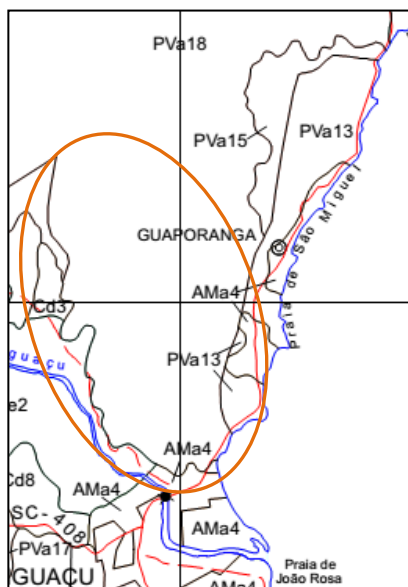
Figura 29: Recorte do Mapa de solos. A elipse destaca, aproximadamente, a área das bacias hidrográficas de estudo.

Os solos podzólicos vermelho-amarelos recobrem a maior parte da área de estudo (Figura 29), segundo o mapeamento na escala 1:100 000 realizado pelo IBGE para o Gerenciamento Costeiro (IBGE, 2003b). Apresentam textura média argilosa, pouco cascalhenta, em relevo montanhoso e forte ondulado; e, em menor ocorrência, textura média e muito argilosa, em relevo forte ondulado. Ocorrem associados aos Cambissolos de textura argilosa, pouco cascalhenta, em relevo montanhoso e forte ondulado; em menor amplitude, textura argilosa e média em relevo forte ondulado. Na planície, próximo à linha de costa ocorrem areias quartzosas marinhas em relevo plano. Ao longo da planície fluvial do rio Biguaçu ocorre gleissolo com textura siltosa e média, em relevo plano (IBGE, 2003b).

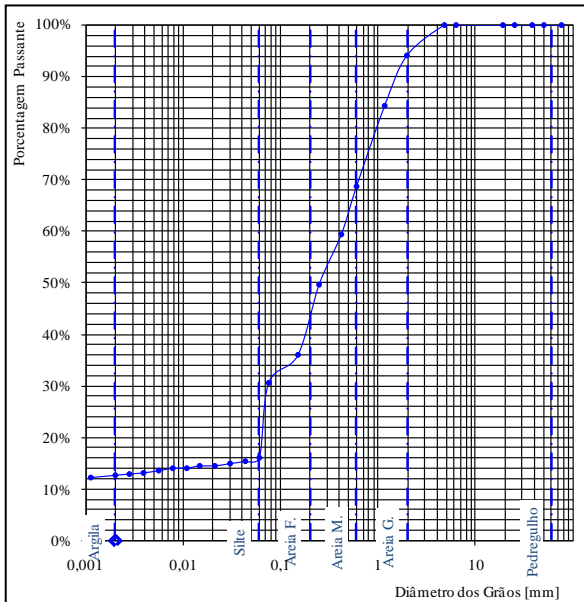
Figura 31: Porcentagem e diâmetro dos grãos da amostra de solo do horizonte C

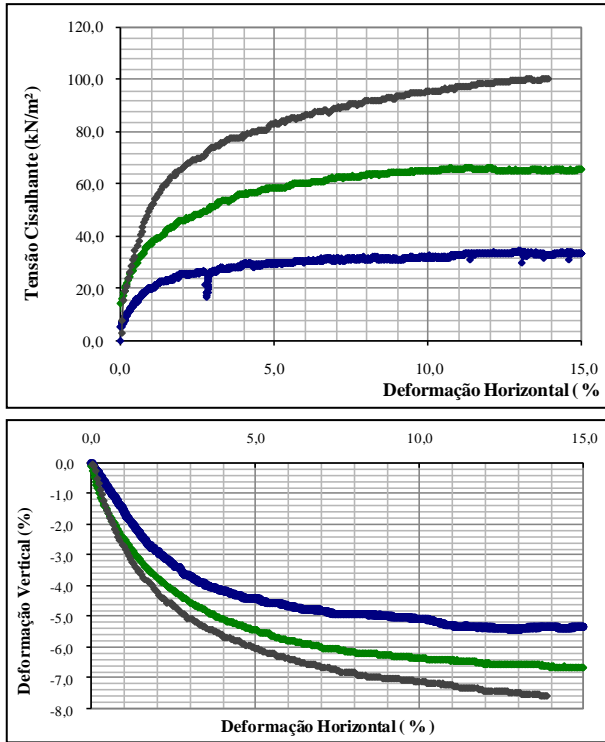
Figura 34: Gráfico da tensão cisalhante e de variação da deformação para a amostra na condição consolidado e não drenado - inundado

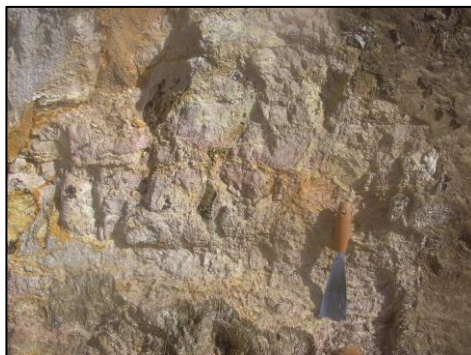
Figura 36: Granito alterado. Bairro Encruzilhada limítrofe com o bairro Saudade.

O primeiro ponto para qualificar a geologia localiza-se no bairro Encruzilhada, limítrofe com o bairro Saudade. Talude de corte onde se observa forte fraturamento na rocha granítica, expondo o esforço tectônico a que a rocha foi submetida (Figura 36 e 37). O fraturamento preenchido com minerais menos resistentes constitui linhas de fraqueza preferencial para a alteração da rocha. O talude de corte possui entre quatro e sete metros de altitude, aproximadamente

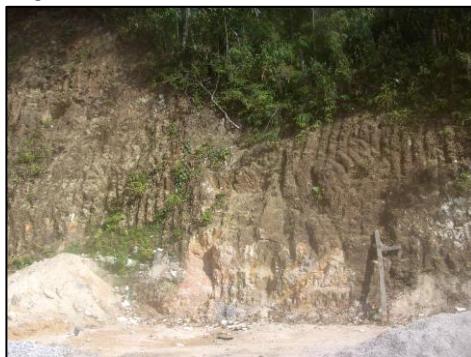
Figura 37: Vista geral do talude, local da foto anterior.

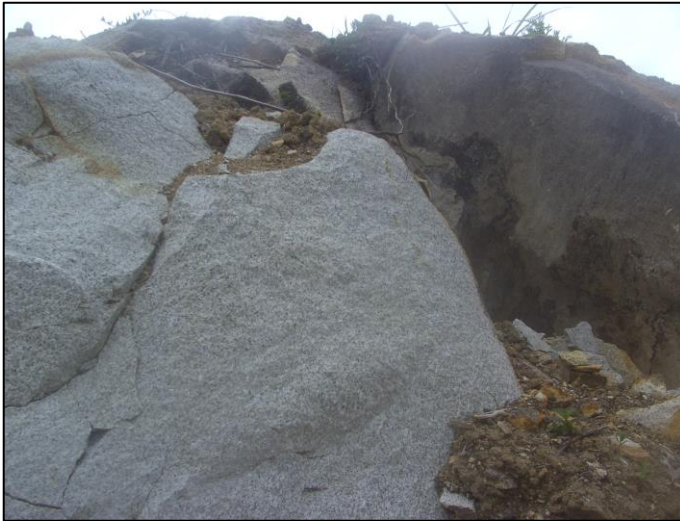
Figura 38: Granito sem alteração em desmonte de rocha. Corte na base da colina para a construção do posto de saúde. Bairro Prado.

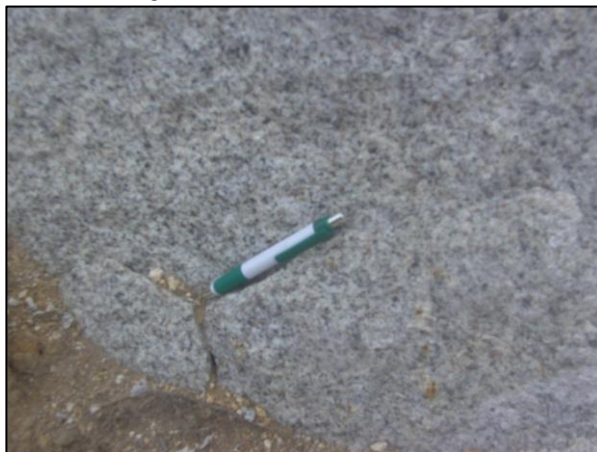
Figura 39: Detalhe do granito Ilha. Bairro Prado.

O local de referência para representar o granito Ilha está localizado no bairro Prado. O corte na base da colina expõe a rocha sã, sem alteração (Figura 38 e Figura 39). A amostra do Granito Água Mornas apresenta textura granular típica dos granitos com ocorrência de lineamento dos minerais indicando processo de cataclase (Figura 40).

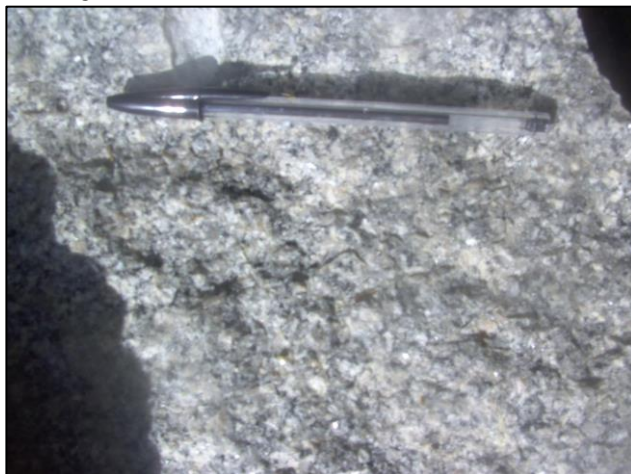
Figura 40: Detalhe do granito Águas Mornas. Bairro Prado limite com o bairro São Miguel.

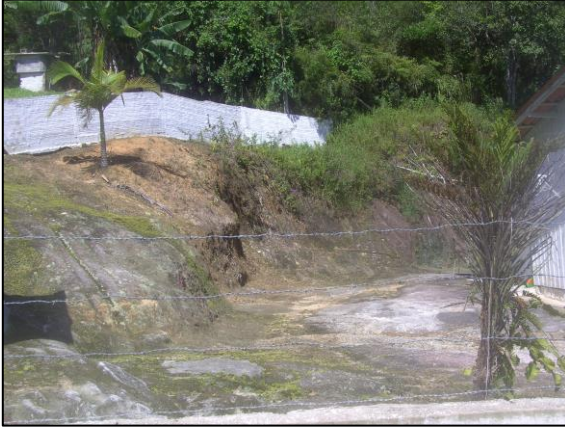
Figura 41: Afloramento de granito na forma de lajeado. Após a remoção da camada de solo tornou-se o piso do lote, localizado na meia encosta em relevo de montanha. Bairro Prado.

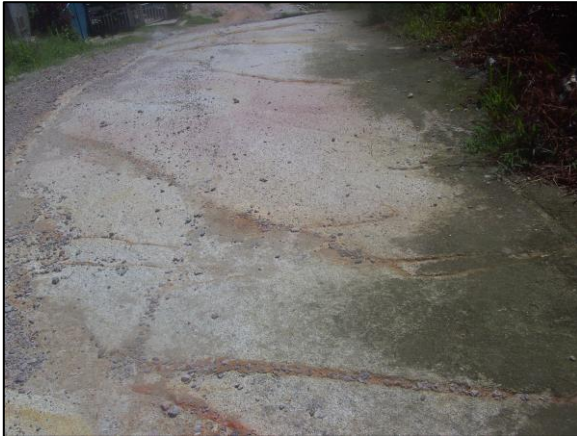
Figura 42: Afloramento de Granito em rua sem pavimentação localizada na meia encosta em relevo de montanha. Observa-se a alteração da rocha, mais avançada ao longo dos fraturamentos. Bairro Prado.

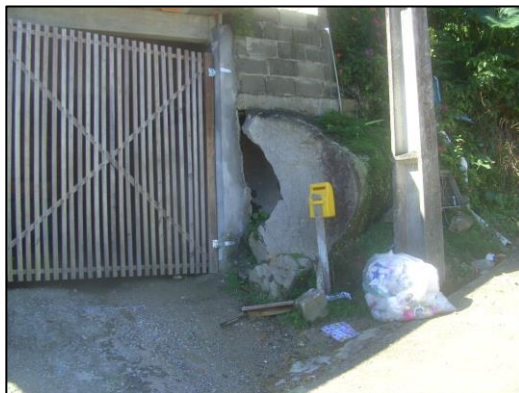
Figura 43: Matação de granito com esfoliação esferoidal incorporado à edificação. Local situado na meia encosta em relevo de morro. Bairro Prado.

A localização da rocha exposta na meia ou alta encosta, na forma de lajeado, pode indicar a remoção de parte da cobertura superficial pelos processos erosivos ou por eventos de deslizamento pretéritos. Uma característica significativa nas encostas ocupadas é o afloramento de rochas ao longo das ruas não pavimentadas ou nos lotes. São observados na forma de lajeados (Figura 41, 42), matacões (Figura: 43) e blocos (Figura: 44).

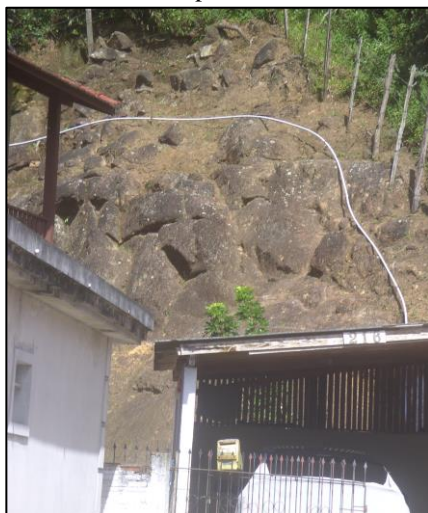
Figura 44: Corte na base da encosta expondo afloramento de rocha granítica, na parte superior do corte alteração mais avançada em linhas de fraqueza da rocha destacando blocos, sobre solo pouco desenvolvido. Bairro Prado.

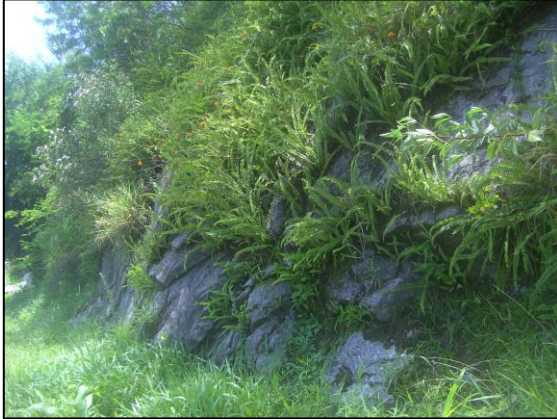
Figura 45: Camadas de rochas foliadas concordantes com a declividade da encosta em talude de corte. Bairro São Miguel.

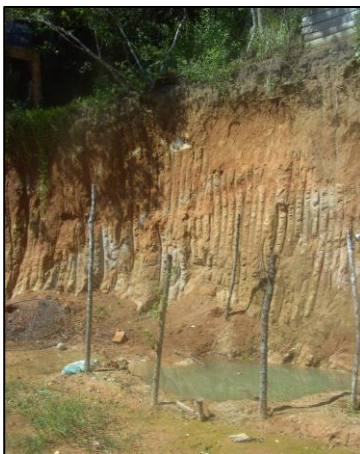
Figura 47: Argissolo residual. Corte na meia encosta para construção de casa. As manchas brancas indicam minerais mais resistentes à erosão. Rocha mãe granito. A cavidade com água é utilizada como poço, com profundidade aproximada de 2,0 metros. Bairro Prado, área urbanizada.

O solo encontrado na maior parte da área dos bairros é da classe dos Argissolos. Uma feição de ocorrência do Argissolo é na forma de Argissolo residual conservando as propriedades da rocha mãe. (Figuras 47 e 48) O perfil representativo apresenta horizonte B pouco desenvolvido. Nestas condições na base do corte geralmente está exposto o horizonte C.

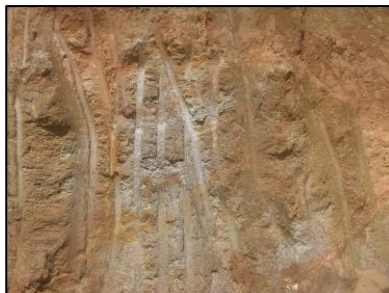
Figura 48: Detalhe mostrando a estrutura da rocha matriz do perfil anterior. Horizonte C do Argissolo. Corte localizado na meia encosta. Bairro Prado.

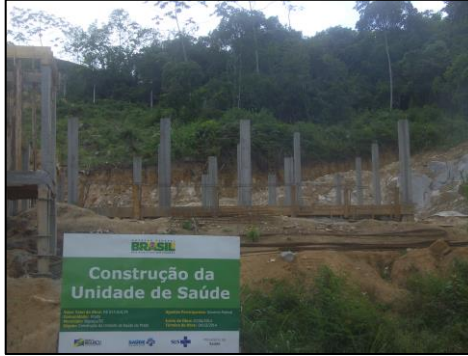
Figura 49: Corte na base da colina. Acima, vegetação secundária em estágio inicial de regeneração. Bairro Prado, local de construção do posto de saúde.

Os Cambissolos são encontrados de forma restrita da baixa para a média encosta, no bairro Prado, próximo à área da antiga saibreira. O Cambissolo é encontrado com horizonte A e horizonte B coluvial, sendo este pouco espesso sobre o maciço rochoso com contato lítico (Figuras 49 e 50).

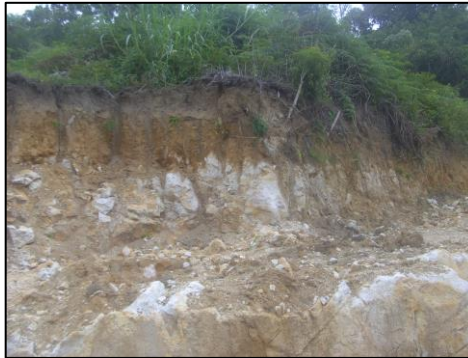
Figura 50: Horizonte de Cambissolo sobre área de desmonte de rocha. Bairro Prado, local de construção do posto de saúde.

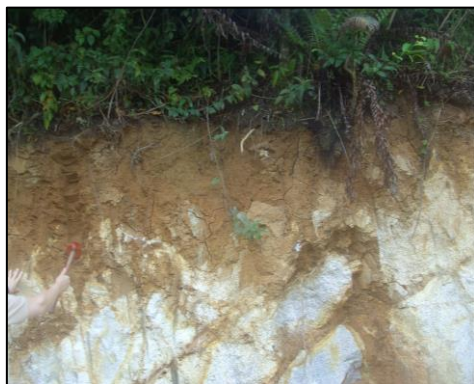
Figura 51: Argissolo de colúvio sobre rocha alterada. Corte para instalação de casa em área urbanizada. Bairro Prado.

Foram observados corte para instalação de casa em área urbanizada (Figura 51) no bairro Prado. O afloramento de Argissolo colúvial sobre rocha alterada, com contato lítico com as rochas de origem, onde se observam veios de quartzo pegmatito. Apresenta estrutura em blocos e gretas de contração em função do deslocamento — processo de fendilhamento no horizonte B, típicos de argissolo.

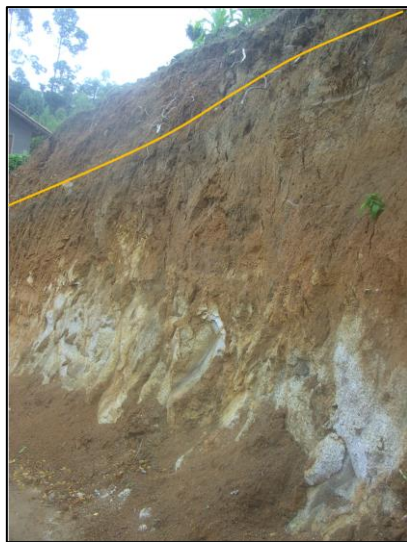
Figura 52: Aterro na parte superior do perfil sobre argissolo de colúvio (tom mais cinza indicado pela linha amarela). Bairro Prado.

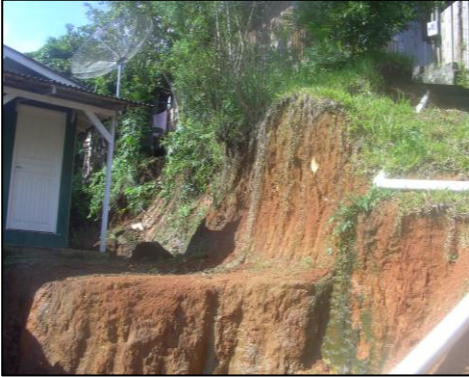
Figura 53: Corte expondo Argissolo. Uma das condições representativas da forma de ocupação das encostas é a realização de corte para o assentamento das edificações. Bairro Saudade.

Outra condição observada é a retirada dos horizontes superficiais com o corte na encosta para a instalação de edificações. A Figura 53 exemplifica com o horizonte B de Argissolo exposto. Nesse corte, o horizonte C não está exposto.

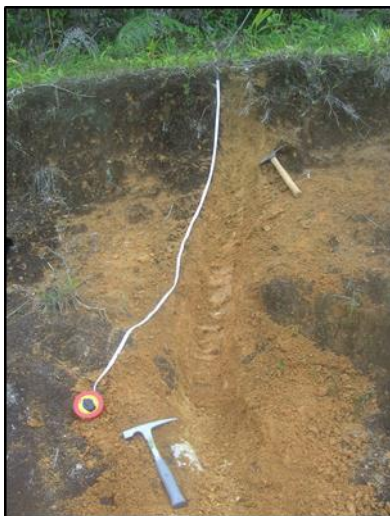
Figura 55: Perfil de cambissolo residual desenvolvido a partir da rocha subjacente. Bairro Prado.

O local, com vegetação de capoeirinha no entorno, está situado acima da área de ocupação urbana do ponto anterior. O perfil é típico de cambissolo residual (Figuras 55 e 56). O horizonte C foi observado a aproximadamente 1,70 metros da superfície do perfil. O cambissolo tem ocorrência restrita na área urbana. Foi encontrado em situação de topo de colina, na borda da área de uma mineração de saibro, que está desativada.

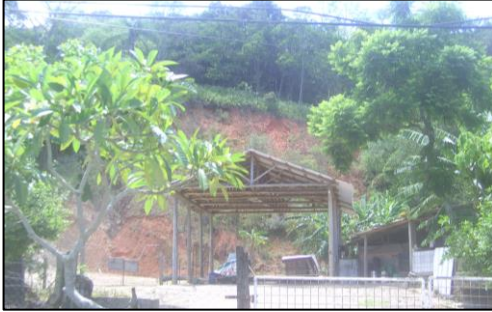
Figura 57: Na foto em segundo plano o corte em Argissolo. O galpão indica a altura do corte para instalação das edificações. Bairro São Miguel.

O Argissolo com horizonte B mais espesso é encontrado na encosta paralela à BR 101 em relevo de morro ou de colina (Figura 57). O corte para a instalação de edificações e da rodovia expõe os perfis de solo. No bairro São Miguel, em relevo de colina, é encontrado Argissolo com espesso horizonte B. No topo do corte, encontra-se vegetação de capoeirinha e gramíneas.

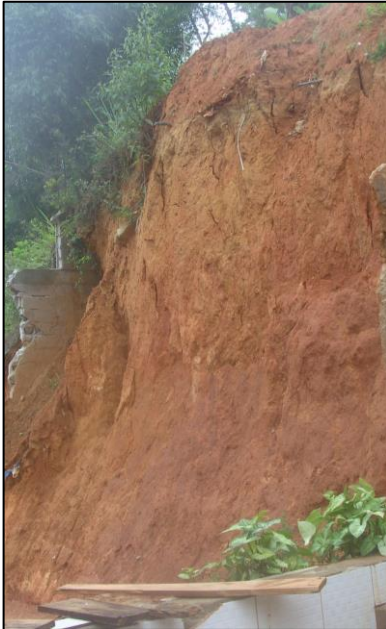
Figura 58: Argissolo residual. Estrutura da rocha matriz na base do corte. Altitude aproximada do perfil de três metros. Bairro São Miguel.

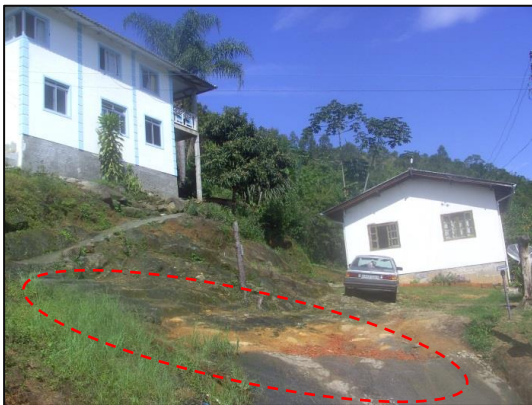
Figura 59: O escoamento superficial difuso na pavimentação e no lajeado (em destaque) que faz o acesso à casa na parte superior. Bairro Saudade.

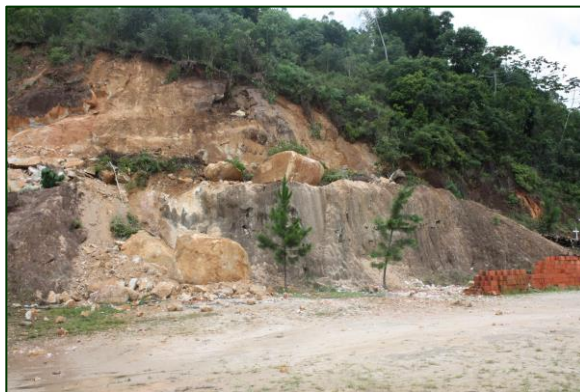
Figura 60: Rolamento de blocos e matacões, e deslizamento de solo. Bairro Prado.

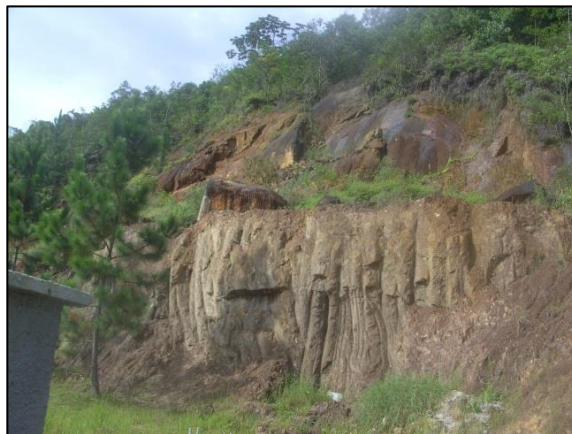
Figura 61: Escavação na base da encosta expondo a camada de regolito e matacões. Bairro Prado.

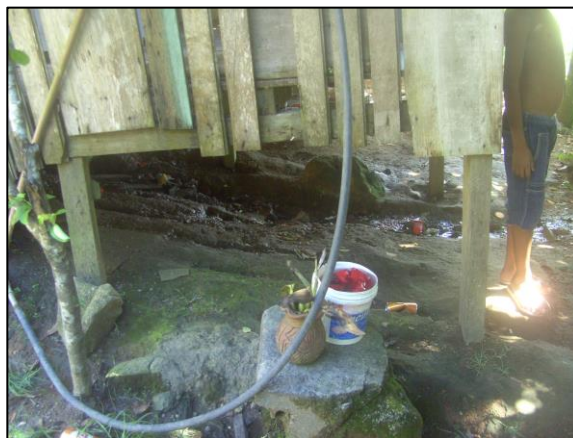
Figura 62: Exemplo de padrão construtivo precário - casa com estrutura apoiada sobre a laje de rocha, água escoando por baixo da casa. Quanto menor o poder aquisitivo, mais precárias as condições das edificações. Bairro Saudade.

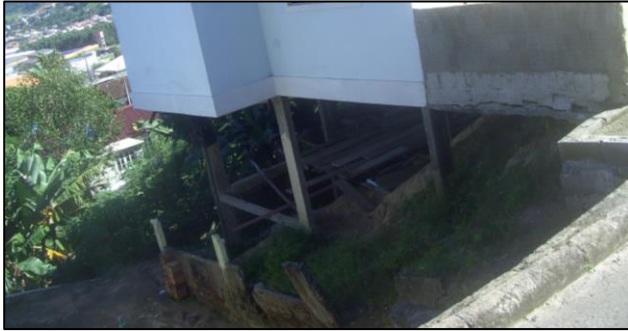
Figura 63: Exemplo de padrão construtivo, alicerce sobre pilares. Observar a estrutura que sustenta a casa e a declividade do terreno. Bairro Prado.

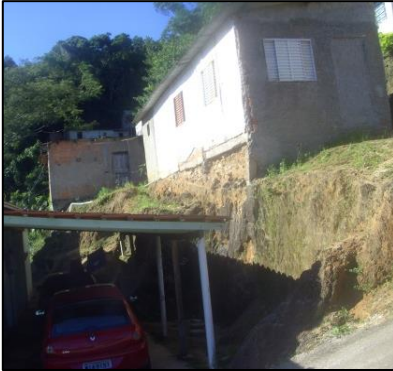
Figuras 68: Edificação no fundo de lote. Corte na encosta instabiliza o terreno e compromete os alicerces da casa do lote acima. Bairro Prado. Abril de 2013.

Quanto à distribuição espacial, um fato importante a ser observado refere-se à ocupação nos fundos dos lotes, em que o acesso à edificação não é feito diretamente pela rua principal (Figuras 68 e 69). Pode indicar o parcelamento de um lote, o avanço da ocupação para as áreas sem a disponibilidade de infraestrutura viária, ou a ocupação de diferentes membros da família no mesmo lote. Essas edificações podem apresentar certa precariedade de materiais, estruturas mais frágeis e cortes nos terrenos.

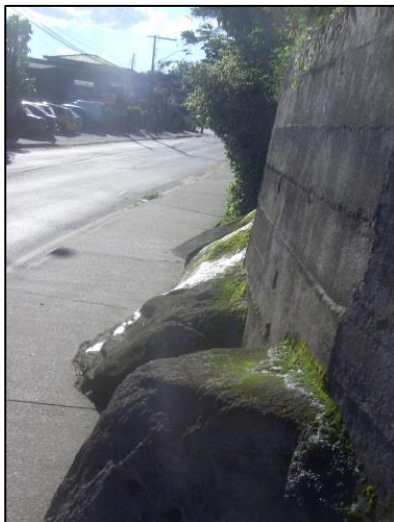
Figura 70: Muro sobre matacões na base da encosta. Rua 13 de Maio. Bairro Prado.

Os cortes, em muitos casos, não retiram totalmente o material da superfície da encosta e mantêm os blocos de rochas maiores (Figura 70). Observou-se, por exemplo, casas com as estruturas em pilares em que a superfície do lote praticamente não é alterado. Outra constatação é a construção das fundações das casas, muros, e pavimentos das ruas sobre os blocos e matacões, muitas vezes em quantidade na superfície do lote e, podem contribuir para a instabilidade da edificação.

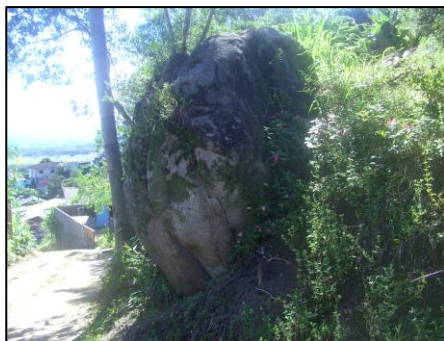
Figura 71: Matacão em situação instável. Prolongamento da Rua São Miguel, Loteamento Tiburcio. Bairro Prado.

Esse fato indica, de certa forma, que há critérios no projeto e na construção e/ou há a percepção dos moradores da topografia, das condições do terreno e na concepção das edificações. Por outro lado, indica que há uma grande quantidade e o tamanho dos matacões que podem impossibilitar ou dificultar a movimentação do material superficial para preparar o terreno, seja para a construção das residências ou para o traçado das ruas (Figura 71).

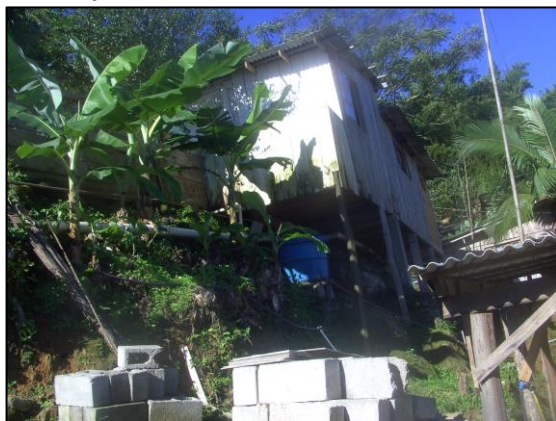
Figura 72: Casa em situação de vulnerabilidade. Bairro Prado.

Ainda no bairro Prado, a partir da Rua Maria Bernadet de Carvalho (Anexo 1), uma rua sem pavimentação faz o acesso ao morro do Tiburcio. Ao longo da rua, a ocupação é caracterizada por edificações precárias, apresentando fragilidade nos alicerces de madeira, matações na superfície, inclusive embaixo do piso das casas, e corte na encosta (Figura 72).

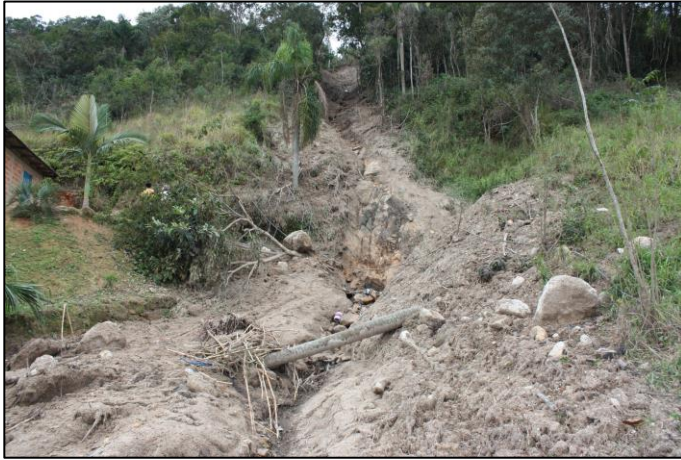
Figura 73: Vista da base da encosta para a área atingida pelo deslizamento.
Foto: Superintendência de Comunicação Social da Prefeitura de Biguaçu.

No bairro Prado, o deslizamento de maior dimensão ocorreu em período chuvoso, no Morro do Tiburcio, no mês de agosto de 2011, atingindo quatro casas localizadas na baixa encosta (Figuras 73, 74, 75 e 76). A provável causa apontada é a intervenção no terreno realizada pelos moradores que residem na meia encosta, com a construção de uma represa para armazenar água. A precariedade do reservatório, juntamente com a chuva concentrada teria causado o rompimento da represa, a liberação do corpo d'água e a movimentação da cobertura superficial.

O processo de antropização caracteriza a encosta. O uso da terra é de vegetação em estágio de regeneração na parte superior da encosta (Figura 73). Na base da encosta, predomina a vegetação rasteira e ocupação urbana dispersa (Figura 74). Foi relatado por um morador (Trabalho de campo em 17/01/2013) que um deslizamento já havia ocorrido anteriormente, em 2010, mas num período sem chuvas.

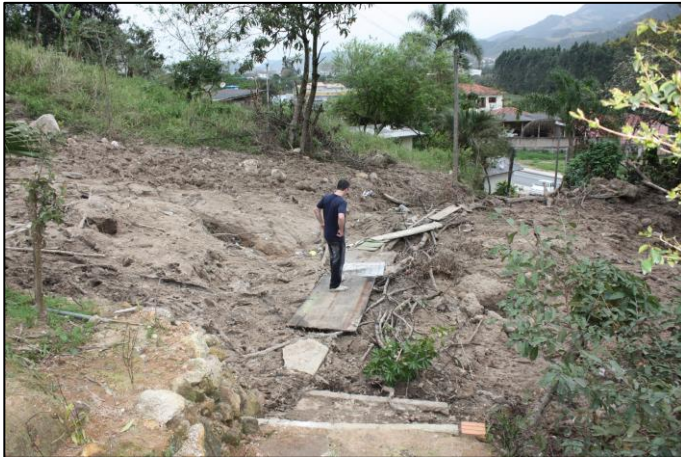
Figura 74: Vista para a base do morro impactada pela massa deslizada a partir da área frontal da residência na encosta. Foto: Superintendência de Comunicação Social da Prefeitura de Biguaçu.

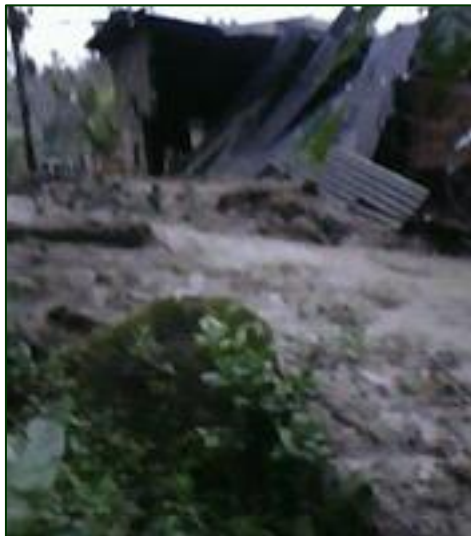
Figura 75: Foto casa atingida pela massa de detrito.

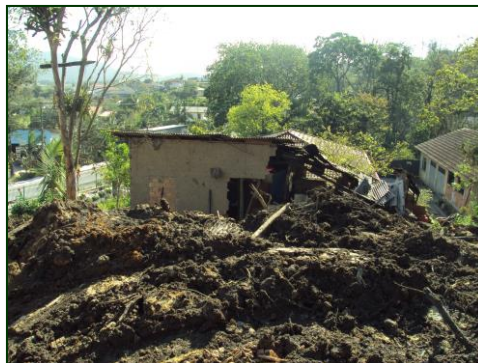
Figura 76: Casa atingida e material remobilizado na base da encosta. Bairro Prado.

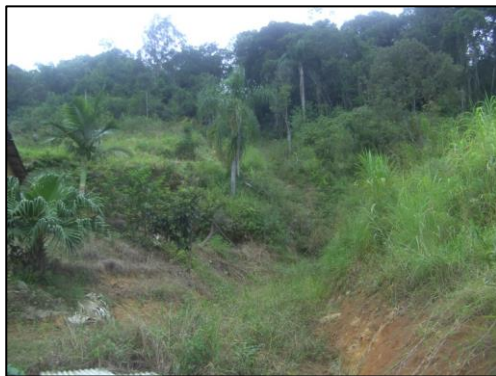
Figura 77: Local onde a massa de detrito percorreu a encosta. Bairro Prado.

Na recuperação do local houve a retirada do material deslizado e entulhos e o acesso restaurado com aterro. O registro fotográfico do ano de 2012 mostra a vegetação na encosta mais densa em relação ao ano anterior (Figura 77), encobrendo a cicatriz do deslizamento. Permanece a ocupação urbana na base da encosta (Figura 78).

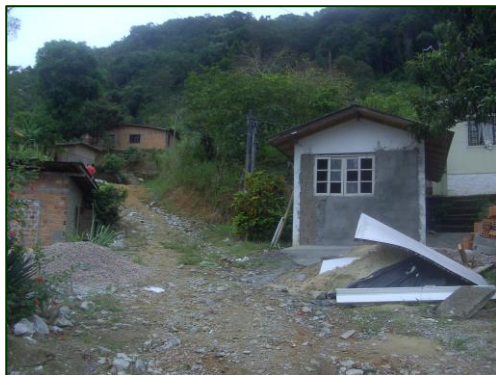
Figura 78: Ocupação na base da encosta após o deslizamento. Bairro Prado.

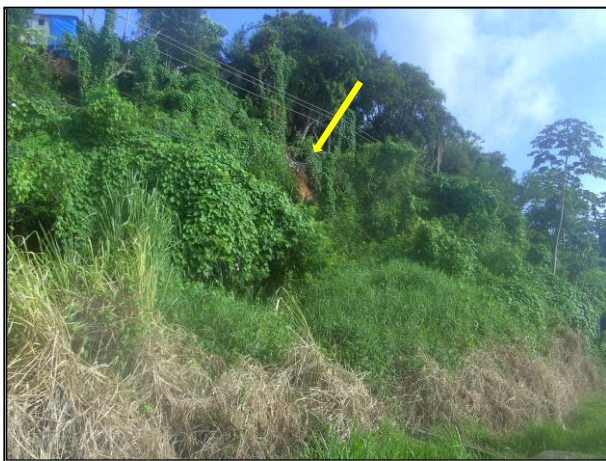
Figura 79: Vista da encosta onde houve o deslizamento. A seta identifica a mancha de solo no centro da imagem, local do deslizamento. Entre a vegetação, espécies características de solo úmido. Bairro Prado.

No ano de 2013, um deslizamento foi registrado em talude de corte, voltado para a BR 101, com alteração na encosta do tipo corte e aterro (Figura 79). O deslizamento em solo de aterro removeu uma edificação anexa à casa e uma árvore de médio porte. Observou-se, no local (trabalho de campo em janeiro de 2014), o escoamento de água superficial no entorno da residência.

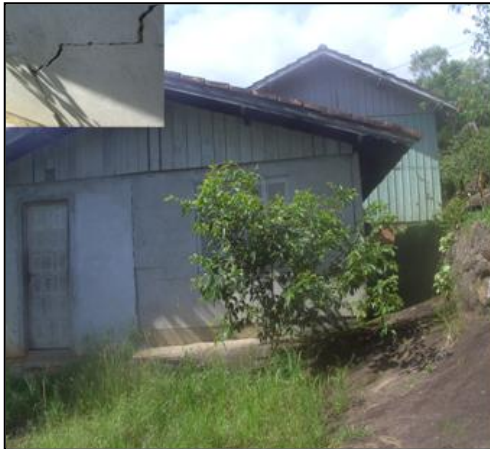
Figura 80: Casa de alvenaria com estrutura comprometida com rachaduras – no detalhe, na lateral e próximo à porta. À direita, na parte inferior da imagem, lajeado que ocupa o entorno da casa. Nos fundos a residência atualmente utilizada após a primeira ser interditada. Bairro São Miguel.

No outro núcleo, as edificações estão localizadas em área de topo de morro. Nesse local, a casa localizada mais próxima do caminho de acesso teve a sua estrutura comprometida com rachaduras (Figura 80). A casa foi vistoriada e interditada. Como causa da instabilidade, o relatório de vistoria aponta a instalação do piso da casa, sendo parte sobre aterro e depósito de colúvio e parte sobre rocha. Consequentemente, a parte da casa instalada em aterro sobre colúvio está se movimentando para baixo na encosta, tracionando a parte da casa que está fundada sobre o lajeado de rocha, que, aparentemente, tem continuidade a montante, resultando nas rachaduras observadas nas paredes da casa (MARIMON, PIMENTA, 2009).

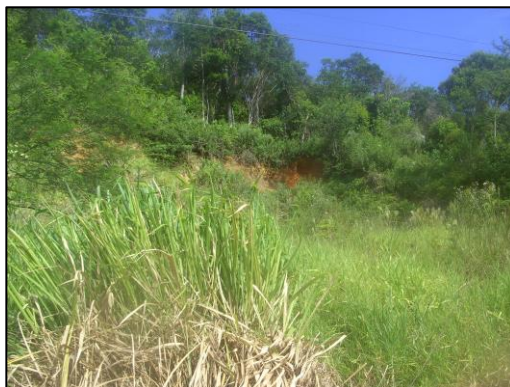
Figura 81: Cicatriz de deslizamento com a superfície de ruptura exposta. Bairro Prado.

Nas encostas das vertentes das sub-bacias independentes do Atlântico, a instalação da BR 101 e, posteriormente, a duplicação da pista recortou a base do maciço rochoso que se limita com o mar. A base da encosta caracteriza-se por uma sequência de taludes de corte e estruturas de contenção em toda a sua extensão (Figuras 81, 82, 83 e 84). Os projetos de contenção de taludes (AUTOPISTA LITORAL SUL, 2009, 2011 e 2014) apontam que as obras de contenção foram efetuadas conforme ocorriam os deslizamentos. Portanto, não foram obras preventivas, mas de recuperação dos taludes.

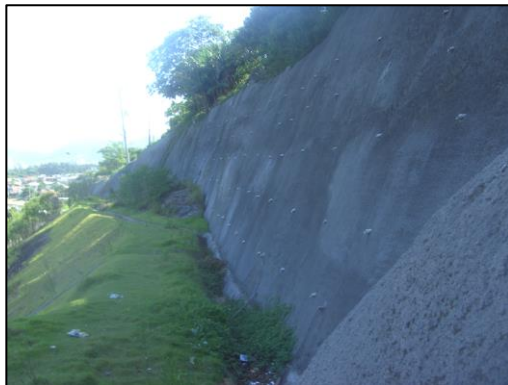
Figura 82: Parte superior de uma estrutura de contenção. Bairro São Miguel.

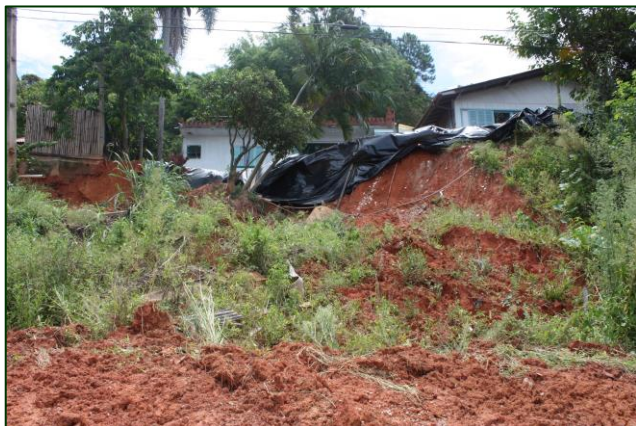
Figura 83: Deslizamento em talude de corte da BR 101 ocorrido no mês de janeiro de 2011. Bairro Prado.

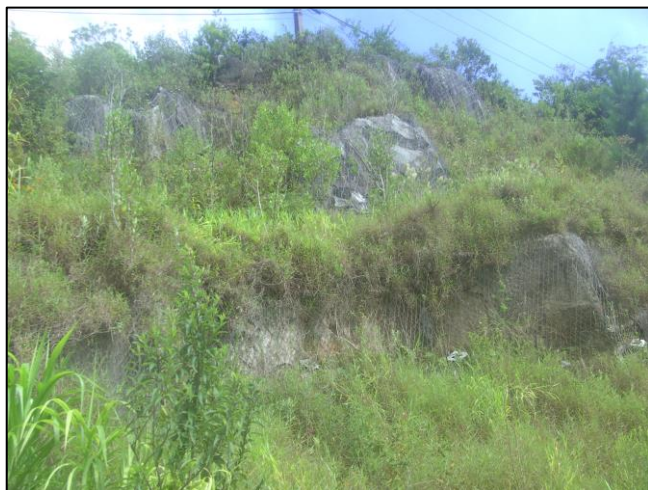
Figura 84: Estrutura de contenção sobre o maciço rochoso exposto. Bairro São Miguel.

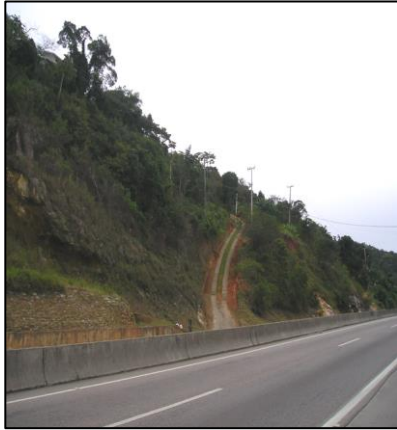
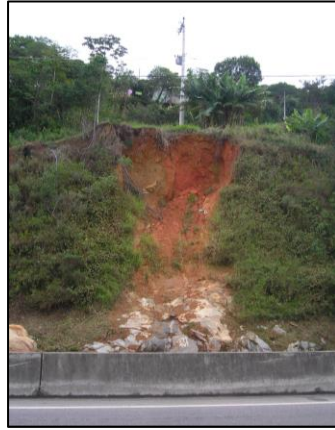
Figuras 85 e 86 (na seqüência): Na fotografia da esquerda cicatriz de deslizamentos mais antigos com obras de contenção. Na figura da direita, deslizamento recente de solo sobre rocha, localizado ao norte do acesso da fotografia anterior. Bairro São Miguel.

O relatório de vistoria contextualiza a ocupação da encosta, no local identificado como Morro do Caseca (também conhecido como Morro dos Marçal), BR 101, Km 192. O documento destaca a relação entre os deslizamentos e o uso do solo: a construção de estradas para o acesso local, a erosão pluvial, o posteamento elétrico e a instalação e ampliação da pista da rodovia BR 101 (Figuras 85, 86, 87 e 88) (MARIMON, PIMENTA, 2009).

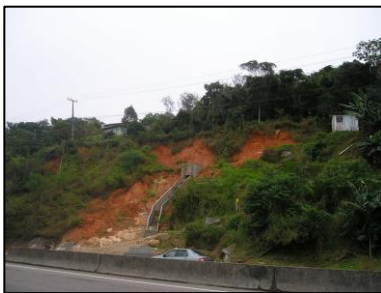
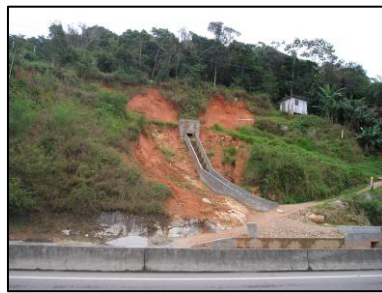
Figuras 87 e 88 (na seqüência): Na fotografia da esquerda evidencia-se a relação dos deslizamentos com o uso do solo, notar as edificações à direita e à esquerda da foto. Na figura da direita, vista frontal do deslizamento com a escada para a coleta e escoamento da água superficial, no entanto, permanece ação erosiva no solo exposto. Bairro São Miguel.

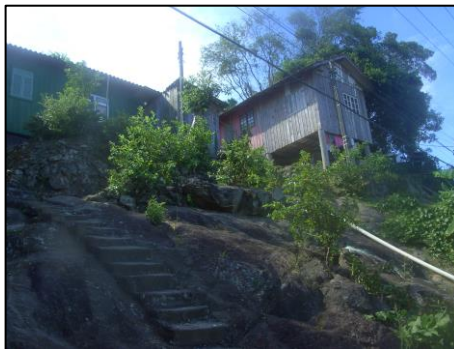
Figuras 89: Formas de ocupação da encosta e de acesso às residências: casas instaladas sobre lajeado de rocha com acesso por escadaria. Bairro São Miguel.

Nas encostas adjacentes a BR 101, no Bairro São Miguel, o núcleo de ocupação mais adensado é o núcleo que apresenta condições de ocupação mais precária, na estrutura das casas, nos resíduos depositado no solo (situação observada pontualmente), nas condições de acesso às residências, na declividade da encosta, aos blocos e matações em superfície, associada à baixa renda das famílias. A condição de vulnerabilidade ficou mais destacada neste núcleo de ocupação (Figuras 89 e 90).

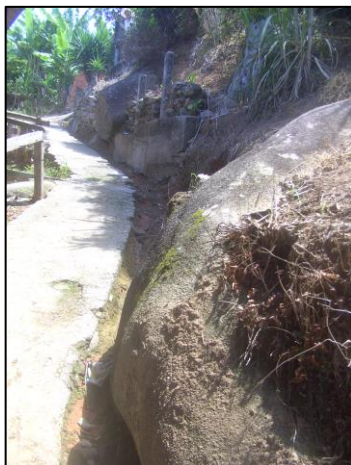
Figura 90: Formas de ocupação da encosta e de acesso às residências: o acesso preserva os matacões e possui uma pequena estrutura de contenção realizada pelos moradores. Bairro São Miguel.
