A SEGURANÇA CONTRA INCÊNDIO EM EDIFICAÇÕES HISTÓRICAS

Dissertação apresentada ao Programa de Pós-Graduação em Arquitetura e Urbanismo da Universidade Federal de Santa Catarina como um dos requisitos para obtenção do título de Mestre em Arquitetura e Urbanismo.

Florianópolis
2016

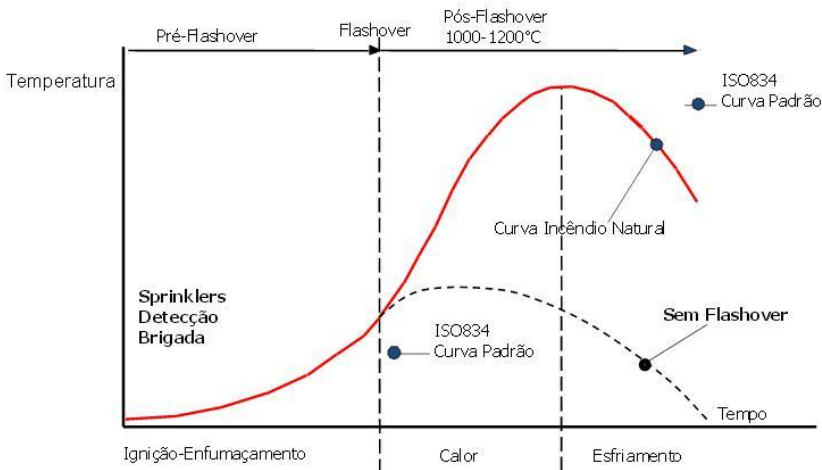
Figura 12: Estágios do Incêndio. Curva temperatura-tempo

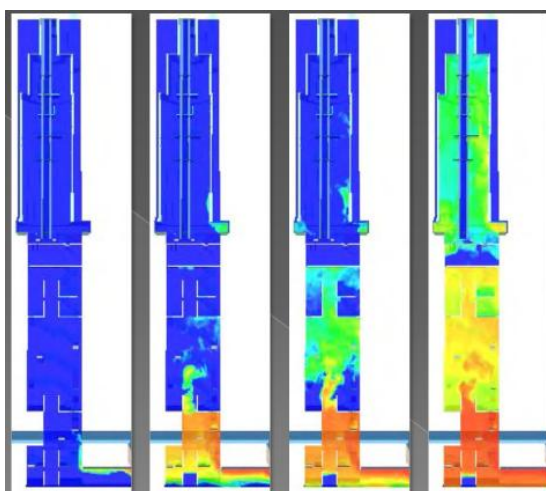
Figura 33: Modelamento utilizando *Fire Dynamics Simulator* .

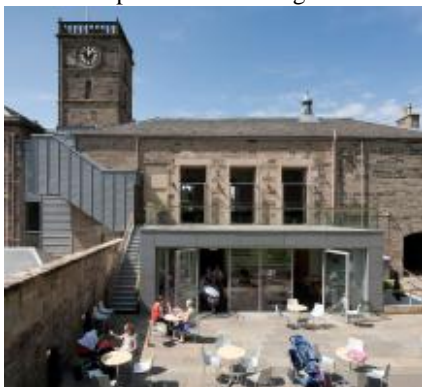
Figura 36: Acréscimo de escada externa para rota de emergência

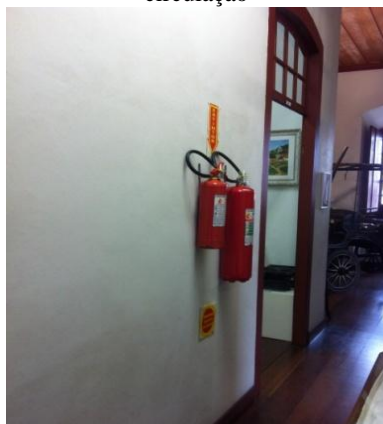
Figura 60: Extintor em corredor de circulação

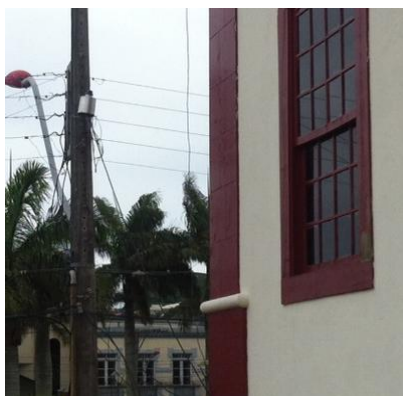
Figura 61: Fiação externa exposta

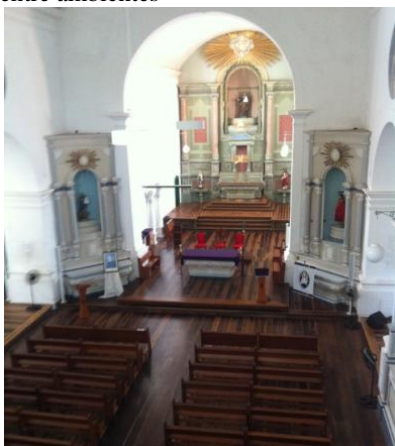
Figura 75: Deslocamento prejudicado entre ambientes

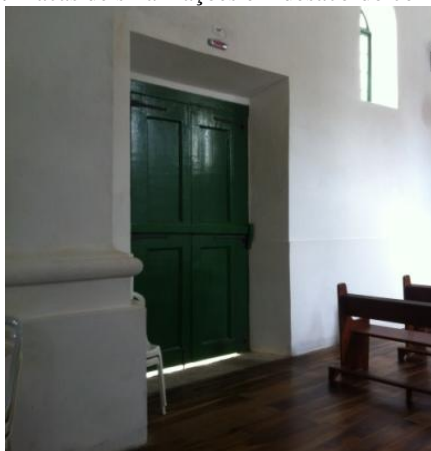
Figura 77: Placas de sinalizações em desacordo com as normas

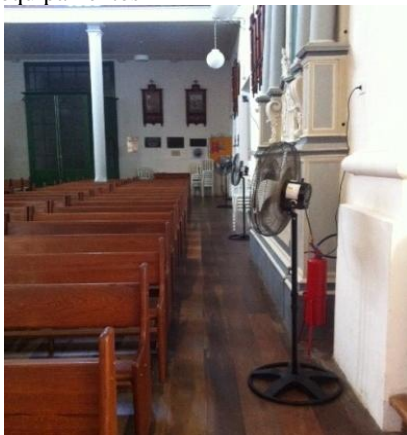
Figura 78: Circulação prejudicada por equipamentos

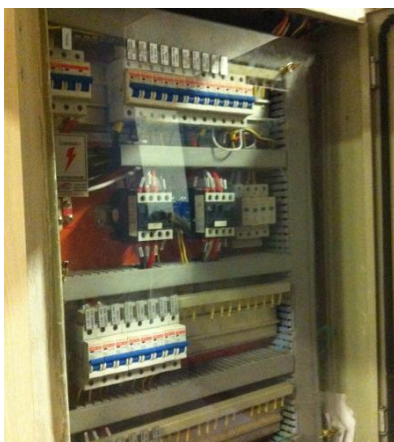
Figura 84: Quadro de distribuição

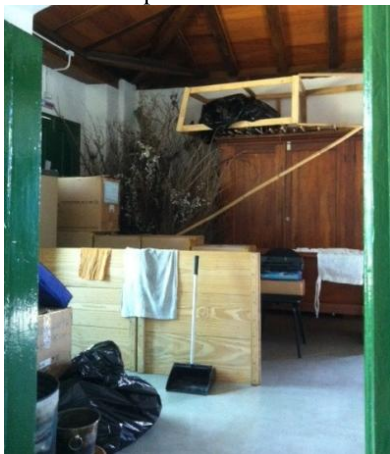
Figura 89: Objetos na sala de depósito impedem a saída

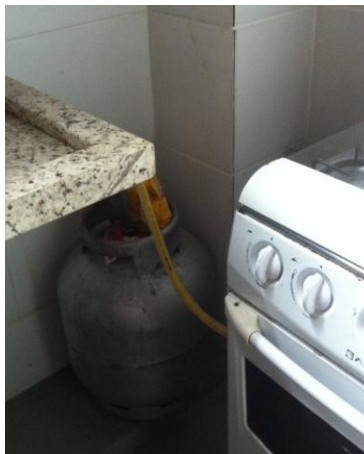
Figura 90: Botijão de gás localizado no interior do salão

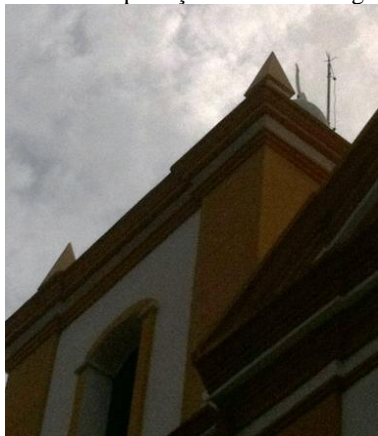
Figura 91: Sistema de proteção contra descarga atmosférica

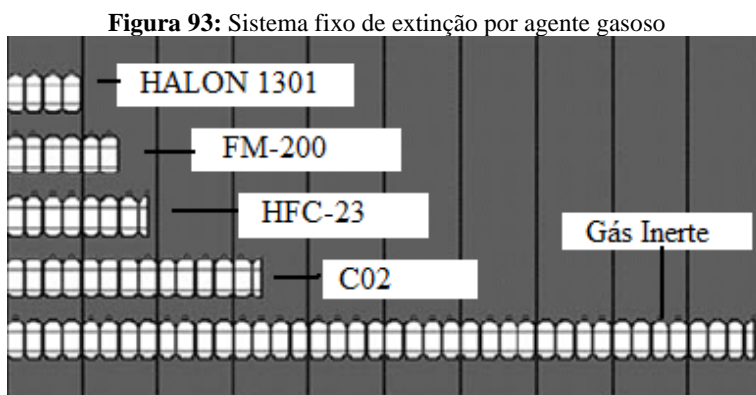
Abaixo, na Figura 93 um comparativo entre o espaço ocupado pelos cilindros de diferentes tipos de gases.

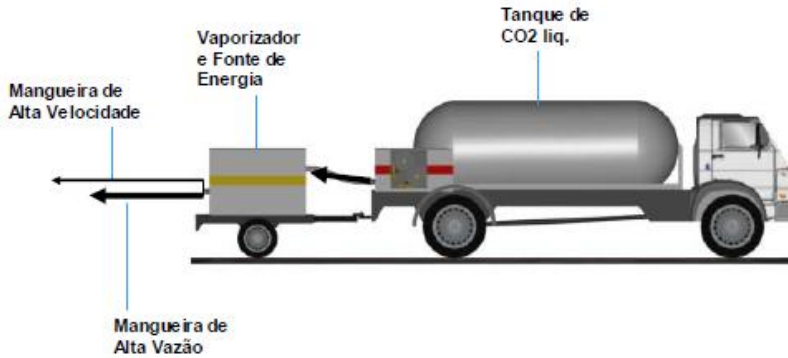
Figura 96: Equipamentos do sistema de descarga baseado no gás liquefeito
