UNIVERSIDADE FEDERAL DE SANTA CATARINA
CENTRO TECNOLÓGICO DE JOINVILLE
CURSO DE ENGENHARIA DE INFRAESTRUTURA

INSTRUMENTO DE AVALIAÇÃO DA INFRAESTRUTURA PARA INSTITUIÇÕES
DE LONGA PERMANÊNCIA PARA IDOSOS

Trabalho de Conclusão de Curso apresentado ao Curso de graduação em Engenharia de Infraestrutura, da Universidade Federal de Santa Catarina, Campus de Joinville, como requisito parcial para a obtenção do título de bacharela.

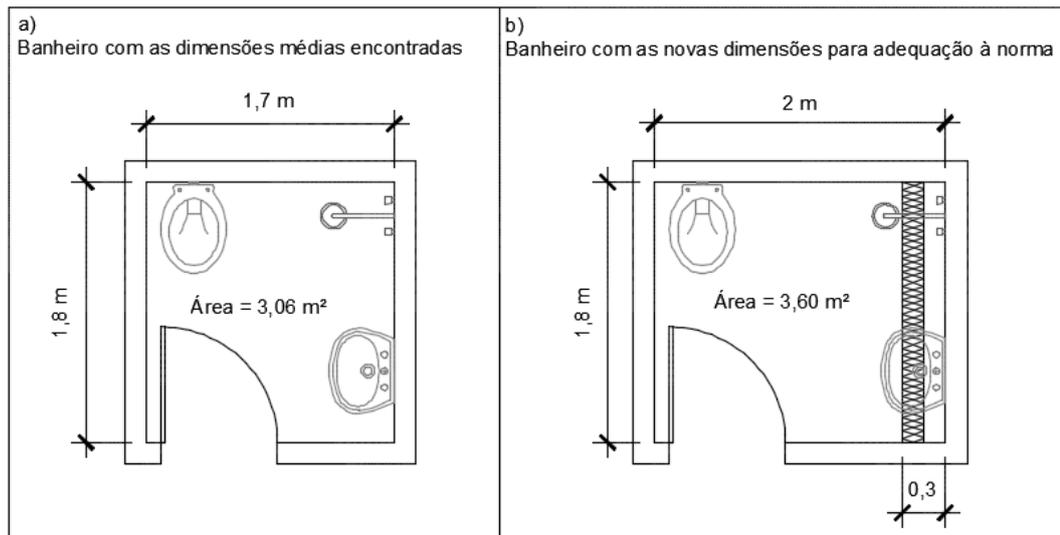
Figura 4 - Croquis representativos da diferença entre os banheiros da ILPI e os especificados pela normas.

na movimentação e acessibilidade do idoso ao banheiro, a seguir apresentam-se croquis para ilustrar essa diferença de área.

A adequação dos banheiros da ILPI às normativas pode ser realizada com a demolição e reconstrução 30cm para o lado da parede de 1,8m (Figura 4.b). Esses 30cm garantem o ganho dos 0,5m² necessários para a conformidade com as normas. Entretanto, para que esse serviço fosse realizado em todos os banheiros desconformes, algumas considerações devem ser salientadas, como: os idosos teriam que ser realocados de seus dormitórios e os gastos teriam valores consideravelmente elevados.

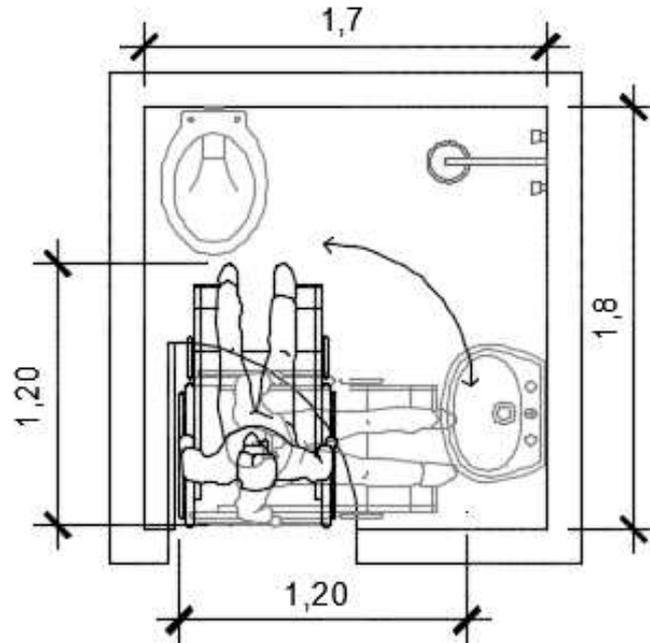
Figura 5 - Croquis do deslocamento da cadeira de rodas em um banheiro desconforme da ILPI.

Apesar da não adequação dos banheiros ao Código de Obras de 1964 as dimensões atendem a NBR 9050 de 11 de setembro de 2015 (ABNT, 2015), sobre acessibilidade a edificações, mobiliário, espaços e equipamentos urbanos, que estabelece as dimensões mínimas para manobra de cadeiras de rodas sem deslocamentos de 90º sendo de 1,20m x 1,20m, como representado na Figura 5.

Com a análise do croquis (Figura 5) é possível comprovar que as dimensões estipuladas em norma são atendidas pelos banheiros já existentes na instituição. Deste modo, é de se refletir se não são os valores da norma que estão superdimensionados ou desatualizados.

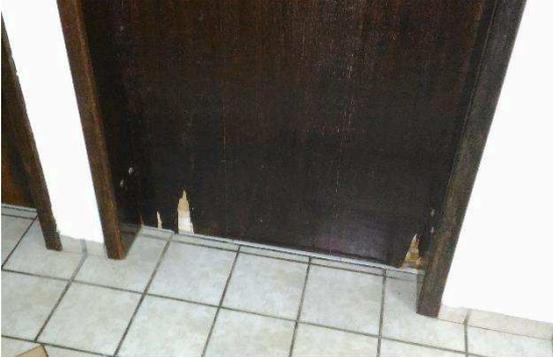
Foto 1: Porta do banheiro coletivo, ala 1.

Manifestação Patológica: Delaminação da inferior da porta.

Causa Provável: Umidade.

Solução: Troca da porta ou proteção da parte danificada com uma placa metálica.

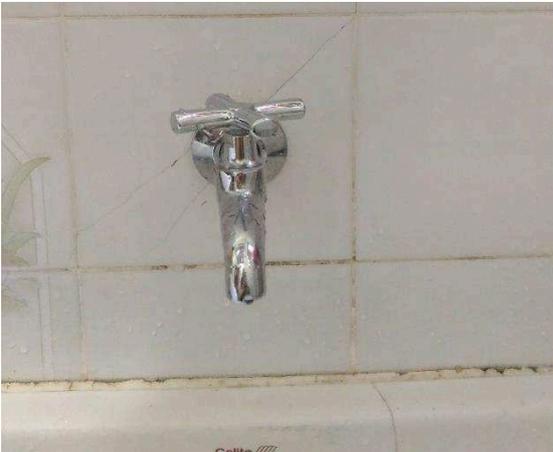
Foto 2: Torneira da lavanderia, ala 1.

Manifestação Patológica: Trinca no azulejo.

Causa Provável: Força excessiva na instalação da torneira e uso, ou parede trabalhou.

Solução: Troca dos azulejos trincados e do modelo de torneira, grampear parede.

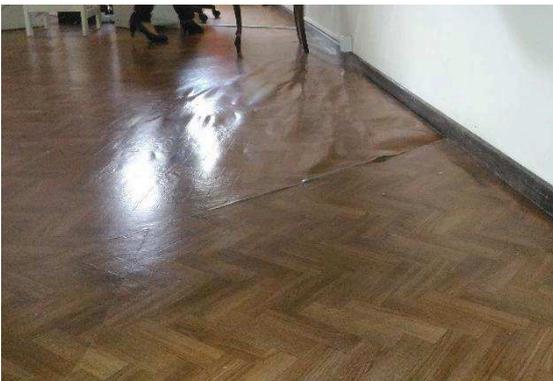
Foto 3: Piso abaixo da escada lateral, ala 1.

Manifestação Patológica: Descolamento do piso.

Causa Provável: Problemas na instalação ou umidade excessiva.

Solução: Recolagem ou substituição do piso.

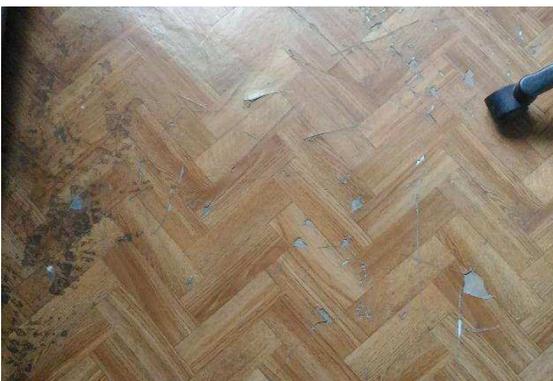
Foto 4: Piso na área de computadores, ala 1.

Manifestação Patológica: Danos como arranhões ao piso.

Causa Provável: Tempo de utilização, cadeiras sem rodinhas.

Solução: Substituição do revestimento.

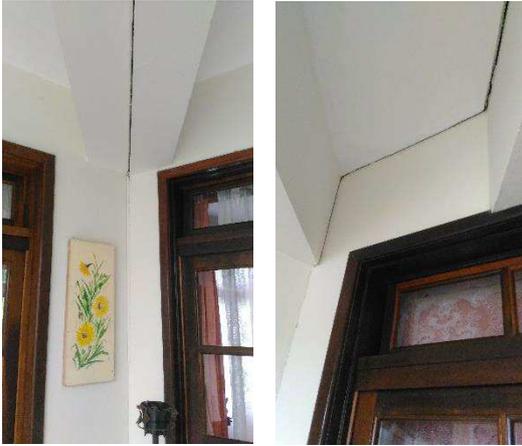
Foto 5: União da ala 1 e a edificação residencial.

Causa Provável: Falta do uso de juntas de dilatação adequadas e trabalho isolado das estruturas.

Solução: Preenchimento do espaço com material selante.

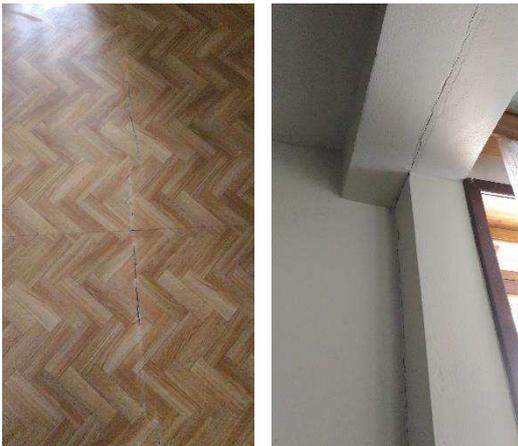
Foto 6: União de ampliação na ala 1.

Causa Provável: Falta do uso de juntas de dilatação adequadas e trabalho isolado das estruturas.

Solução: Preenchimento do espaço com material selante e troca do piso.

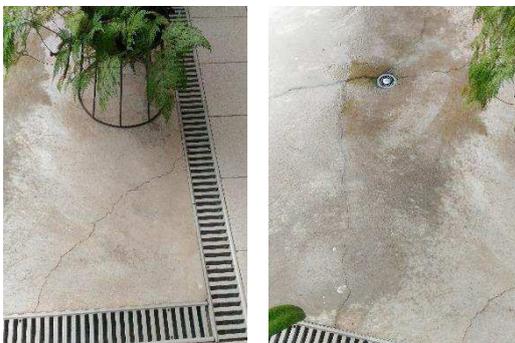
Foto 7: Área de passeio, ala 1.

Manifestação Patológica: Trincas no piso na área de passeio externo.

Causa Provável: Assentamento do solo e falta de juntas de dilatação.

Solução: Cobrimento das trincas.

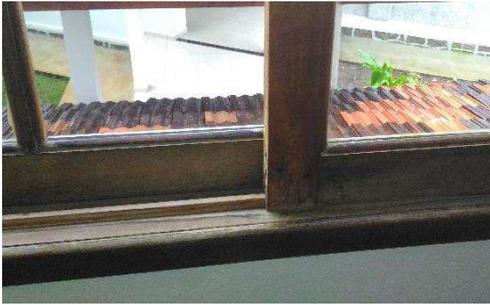
Foto 8: Janela do fim de corredor, ala 2 direita.

Manifestação Patológica: Ressecamento das esquadrias.

Causa Provável: Falta de envernizamento.

Solução: Envernizamento das esquadrias.

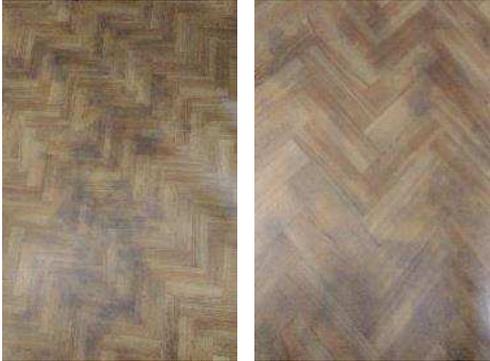
Foto 9: Piso no corredor, ala 2 direita.

Manifestação Patológica: Manchas escuras no piso.

Causa Provável: Derramamento de produto ou infiltração.

Solução: Impermeabilização e troca do piso.

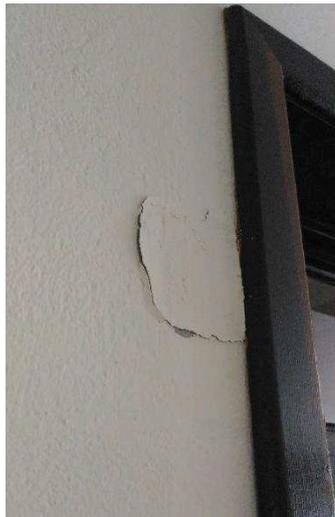
Foto 10: Porta de quarto, ala 3.

Causa Provável: Infiltração causada por interferências na esquadria, reboco fraco, excesso de demão de tinta ou esforços mecânica.

Solução: Remover partes soltas, emassar, lixar e pintar.

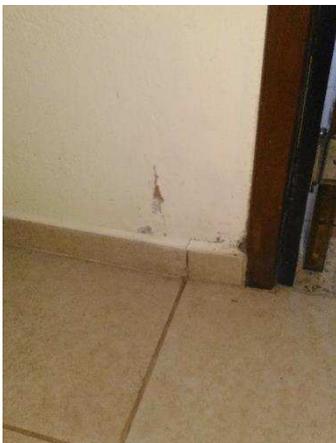
Foto 11: Rodapé, lateral do refeitório 1.

Causa Provável: Umidade, armadura enferrujando.

Solução: Rasgar a parede para investigar se é problemas na armadura; reparar essa corrosão para depois emassar, lixar e pintar.

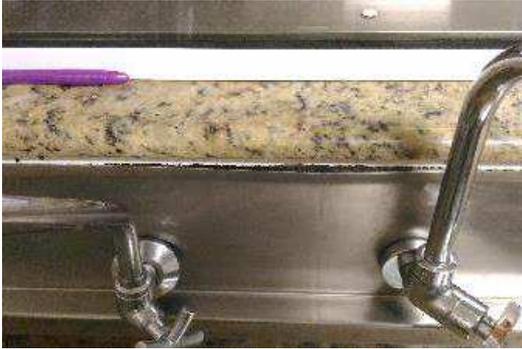
Foto 12: Pia, cozinha.

Manifestação Patológica: Afastamento da placa metálica da parede.

Causa Provável: Uso e falta da utilização de selante.

Solução: Usar silicone ou outro tipo de selante para fazer a vedação entre parede e placa metálica.

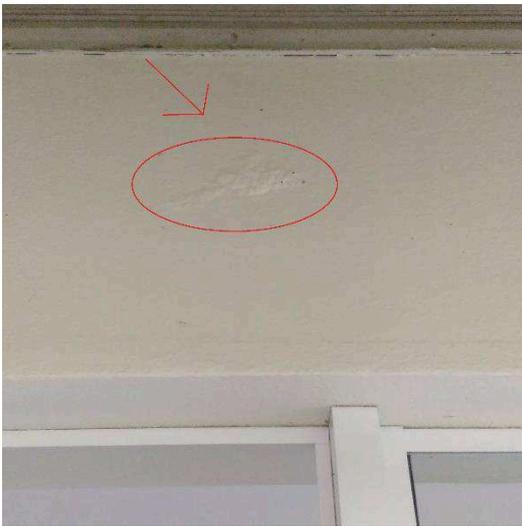
Foto 13: Viga, refeitório 2.

Manifestação Patológica: Embolhamento da pintura.

Causa Provável: Umidade, reboco fraco, falta de limpeza após lixamento da superfície, massa corrida de má qualidade, excesso de demão de tinta.

Solução: Caso for infiltração, resolvê-la, remover partes soltas, emassar, lixar e pintar.

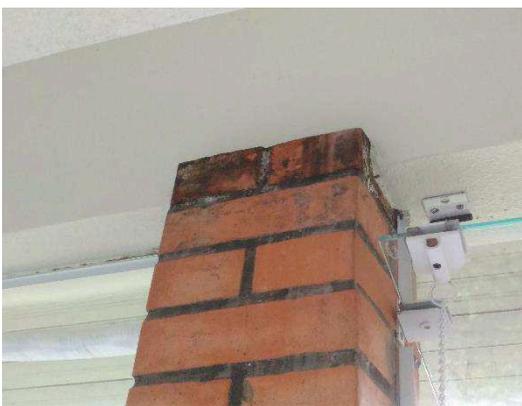
Foto 14: Pilar, refeitório 2.

Manifestação Patológica: Bolor/mofo no topo do pilar de tijolos.

Causa Provável: Falta de limpeza antes de fechar o local que antes era aberto.

Solução: Limpeza do local com produtos adequados.

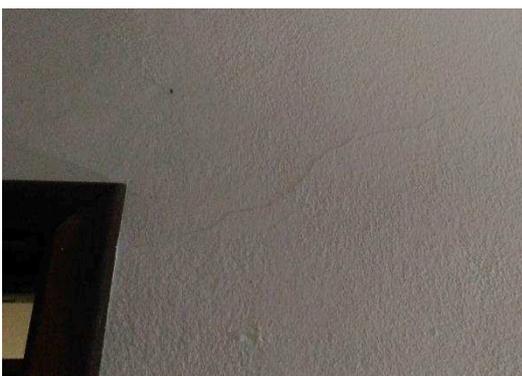
Foto 15: Porta, ala 6.

Manifestação Patológica: Fissura em direção a esquadria.

Causa Provável: Provável falta de verga na construção.

Solução: Reforço da porta.

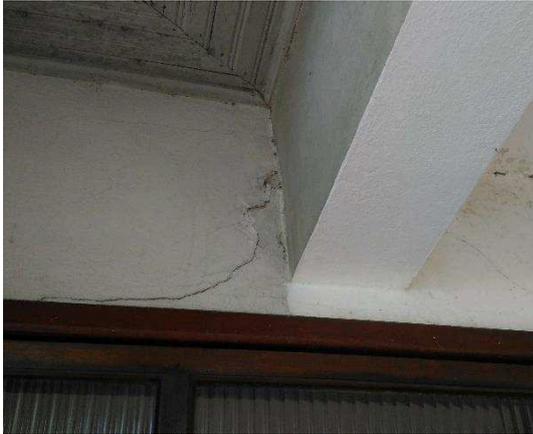
Foto 16: Viga, ala 3.

Manifestação Patológica: Fissuras na viga que recebe o carregamento de outras vigas e lajes.

Causa Provável: Carga maior que a calculada descarregando na viga ou erros no posicionamento da armadura.

Solução: Reforço da vigas que está recebendo a carga das outras vigas e lajes.

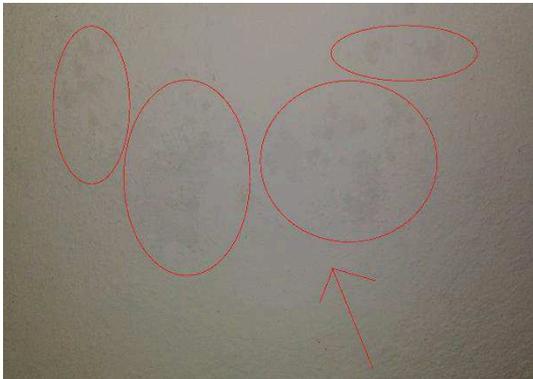
Foto 17: Parede externa do banheiro, no corredor, ala 7.

Manifestação Patológica: Bolor/mofo.

Causa Provável: Infiltração do lado de dentro do banheiro.

Solução: Tratamento da infiltração, limpeza do local com produtos adequados e repintura.

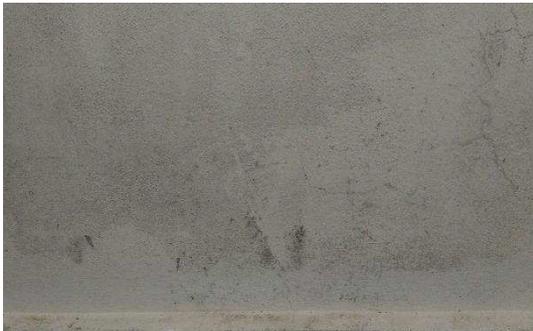
Foto 18: Parede voltada para o exterior, ala 7.

Manifestação Patológica: Bolor/mofo e fissuras.

Causa Provável: Intemperismo.

Solução: Limpeza do local com produtos adequados, emassar as fissuras, lixar e pintar.

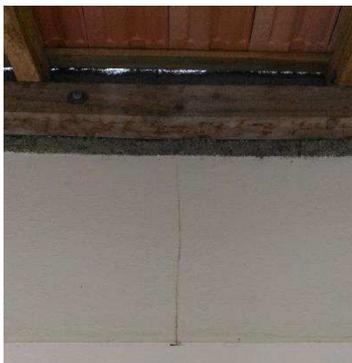
Foto 19: Junção parede telhado, ala 7.

Manifestação Patológica: Vazamento entre o telhado e a parede, ocasionando manchas.

Causa Provável: Falta de rufo, vedação no encontro do telhado com a parede,

Solução: Fazer a vedação e limpeza do local.

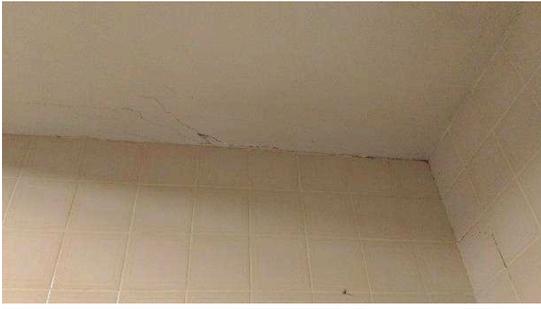
Foto 20: Teto, ambulatório.

Manifestação Patológica: Fissura no teto que erradia para os azulejos.

Causa Provável: Movimentação da parede, sobrecarga na laje ou infiltração no telhado.

Solução: Se for movimentação ou sobrecarga, grampear as paredes, se for infiltração no telhado, resolver a infiltração impermeabilizando a laje e para ambas as prováveis causas, reparar as fissuras (emassar).

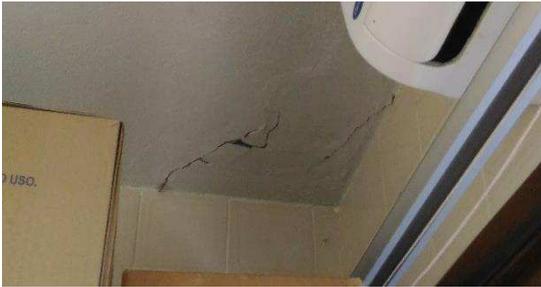
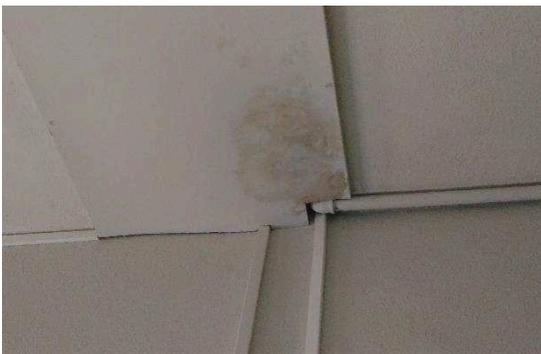
Foto 21: Teto, sala da nutricionista.

Manifestação Patológica: Bolor/mofo.

Causa Provável: Infiltração causada pelo encanamento.

Solução: Reparos no encanamento e troca da placa embolorada.

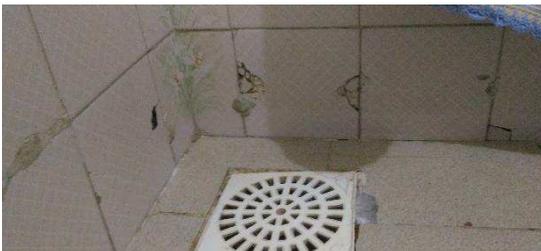
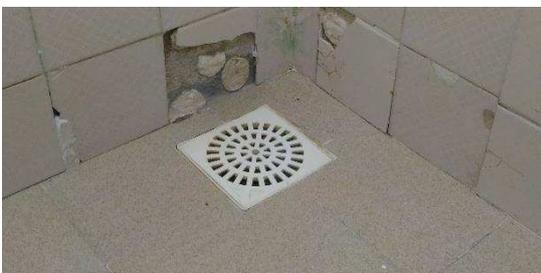
Foto 22: Chuveiro, banheiros antigos de várias alas.

Manifestação Patológica: Tricas e desprendimento de azulejos na parte inferior do chuveiro.

Causa Provável: Má distribuição da argamassa e choques mecânicos.

As trincas e o desprendimento de azulejos na parte inferior de chuveiros de alguns banheiros (Foto 22) foram identificadas em mais de 6 banheiros. Nem todos os banheiros dos dormitórios da instituição foram verificados, apenas uma amostra teve seu registro fotográfico, mas dessa amostra cerca de 85% apresentou essa patologia.

Solução: Retirada dos azulejos danificados e colocação de novos.

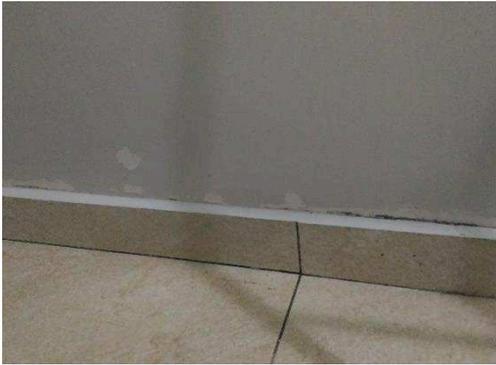
Foto 23: Chuveiro, banheiro 1, ala 4.

Manifestação Patológica: Descascamento da tinta látex na parte inferior do chuveiro.

Causa Provável: Infiltração ou má aplicação da tinta.

Solução: Lixar e repintar ou aumentar altura do rodapé de piso.

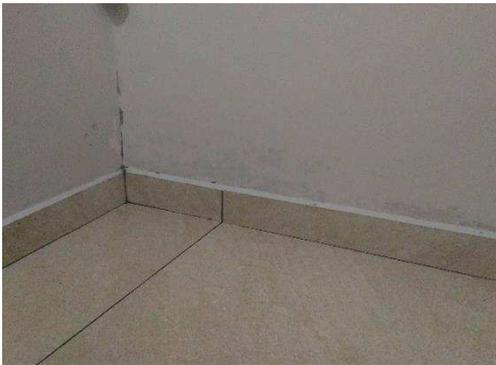
Foto 24: Chuveiro, banheiro 2, ala 4.

Manifestação Patológica: Bolor/mofo na parte inferior do chuveiro.

Causa Provável: Infiltração ou má aplicação da tinta.
