**PROPOSIÇÃO DE MEDIDAS MITIGATÓRIAS PARA REDUÇÃO DO  
RISCO DE CHOQUES ENTRE VEÍCULOS E OBSTÁCULOS FIXOS:  
UM ESTUDO DE CASO NA BR-153/TO**

Trabalho de Conclusão do Curso de Especialização em Operações Rodoviárias, do Departamento de Engenharia Civil do Centro Tecnológico, da Universidade Federal de Santa Catarina como requisito para a obtenção do Título de Especialista em Operações Rodoviárias

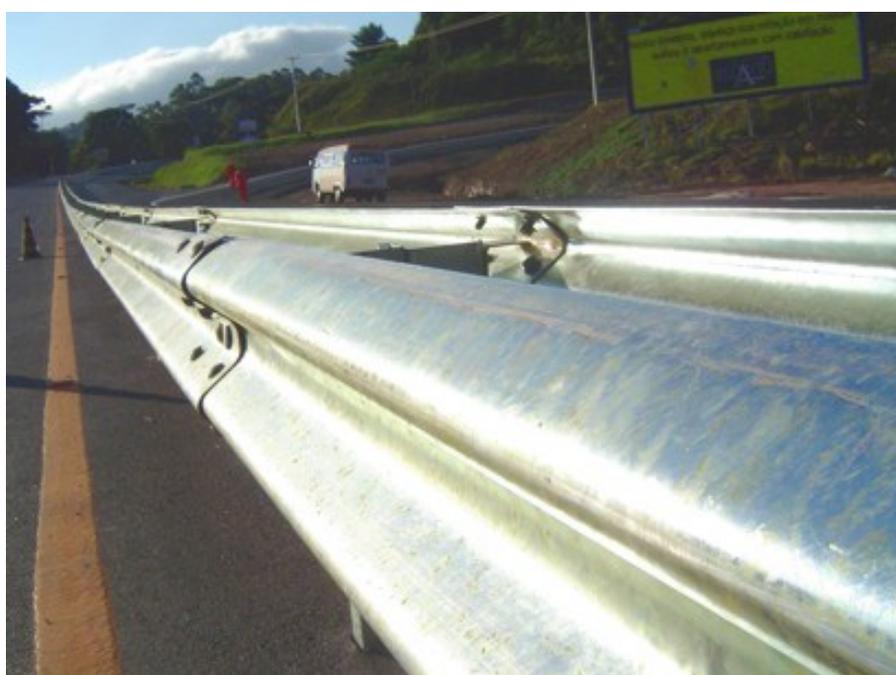
Figura 4 – Exemplo de dispositivo de segurança: defesa metálica

O tipo mais utilizado de dispositivo de contenção lateral nas rodovias federais brasileiras é a defesa metálica, conforme pode ser visto na Figura 4. É um sistema de proteção contínua, constituído de perfis metálicos, implantado ao longo das vias com circulação de veículos, projetando na sua forma, resistência e dimensões, para conter e redirecionar os veículos desgovernados absorvendo parte da energia cinética do veículo, pela deformação do dispositivo, e cuja implantação, deverá atender às especificações da ABNT NBR 6971/2012 e NBR-15486/2016.

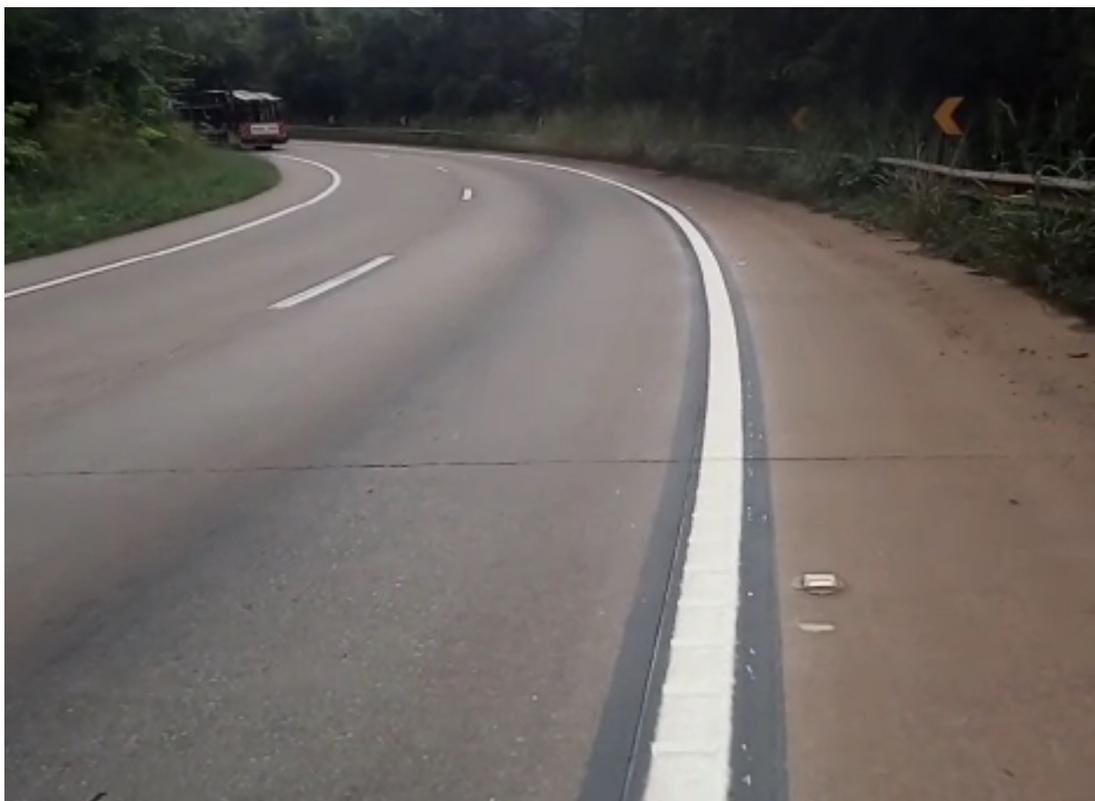
Figura 5 - Tratamento de curvas com relevos em termoplástico afixados na faixa de borda.

Várias formas de sonorizadores podem ser empregadas. A Figura 5 mostra o tratamento de curvas com ondulações em termoplastico que são afixadas sobre a linha de bordo, utilizado no Programa BR-LEGAL, rodovia BR-163/MT.

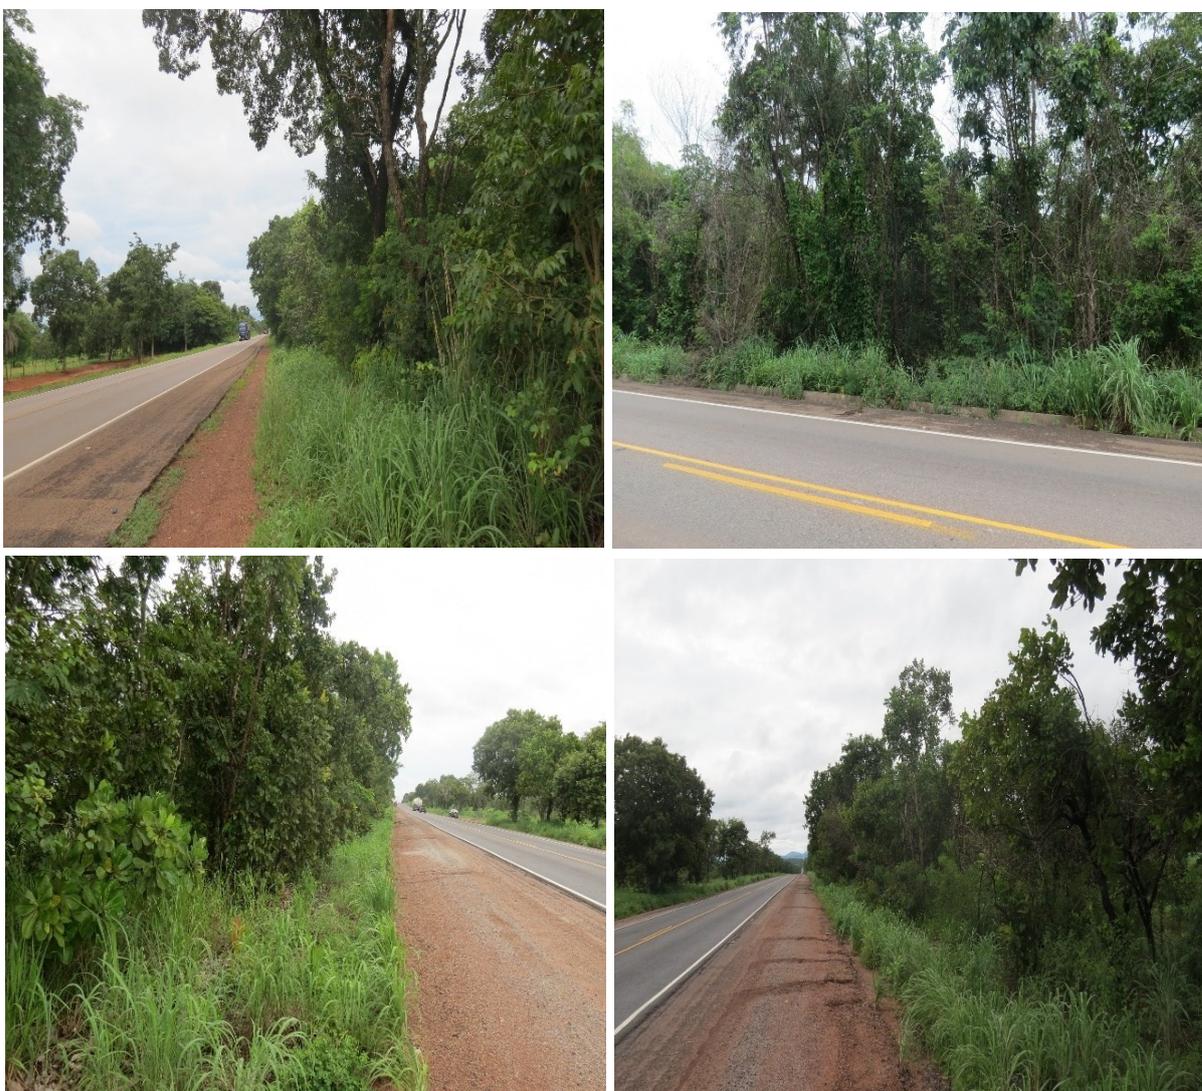
Figura 11 – Vegetação na faixa de domínio da BR-153 – Zona rural de Paraíso do Tocantins

arbóreas dessa formação é de 15 a 20 metros e durante a estação das chuvas forma-se uma contínua cobertura total de até 95%. Na estação da seca a cobertura vegetal cai para até 35%, portanto o incremento de matéria orgânica para o solo é muito grande, embora essa cobertura vegetal possa sofrer grande variação. Pois segundo Pedralli (1997), “a mata seca possui estrutura e composição florística muito variada”. Um mosaico de fotos que mostra a vegetação da região onde foi feito o levantamento de campo é mostrado na Figura 11.

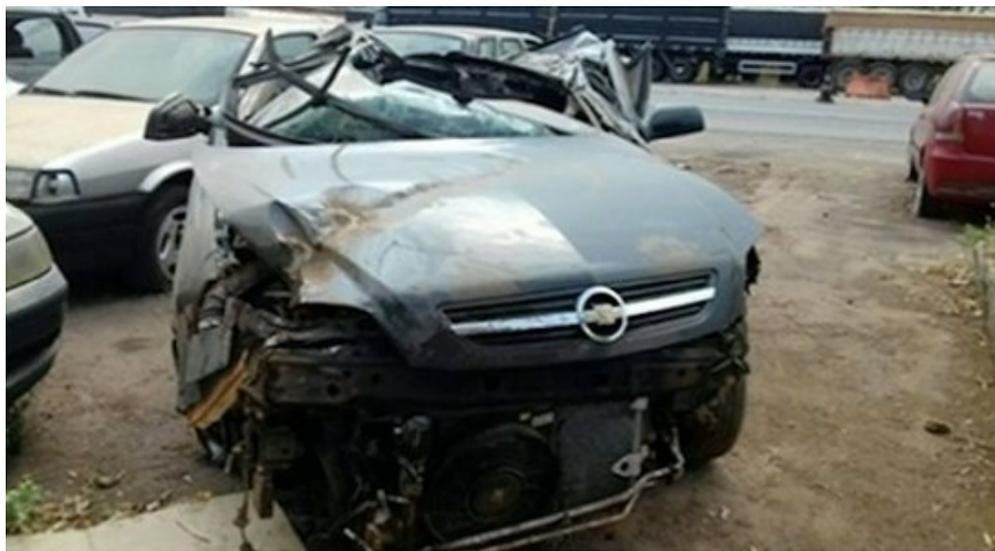
Figura 12 – Acidente na BR-153/TO, município de Guaraí (08/09/2016)

A Figura 12 mostra um veículo envolvido em acidente na BR 153-TO, em Guaraí, região central do Tocantins, onde duas pessoas ficam gravemente feridas após carro bater em árvore

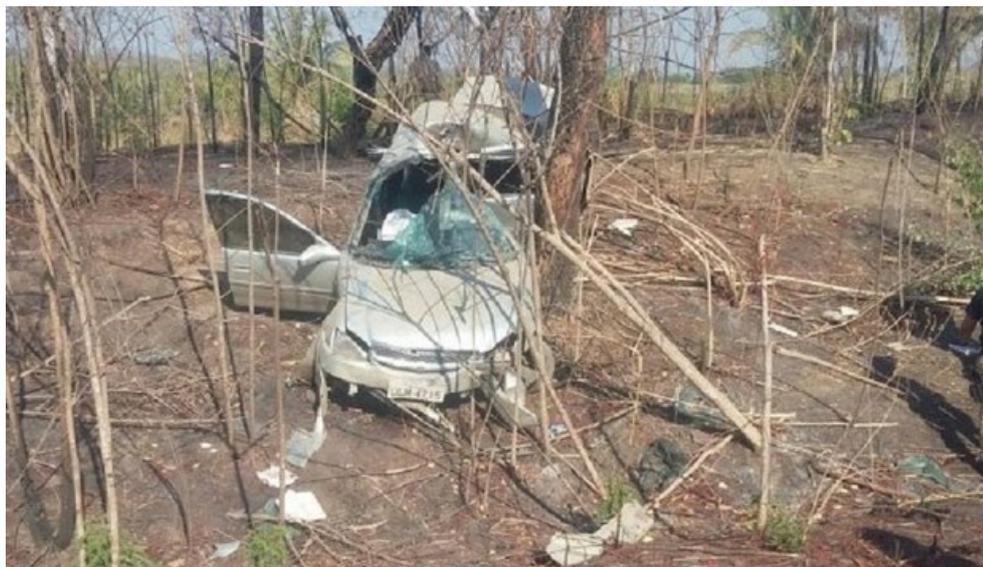
Figura 13 – Acidente na BR 153/TO, município de Miranorte de Tocantins (11/09/2016)

A Figura 13 mostra o acidente que ocorreu na BR-153, em Miranorte do Tocantins onde três ficam feridos e motorista morre após carro bater em árvore.

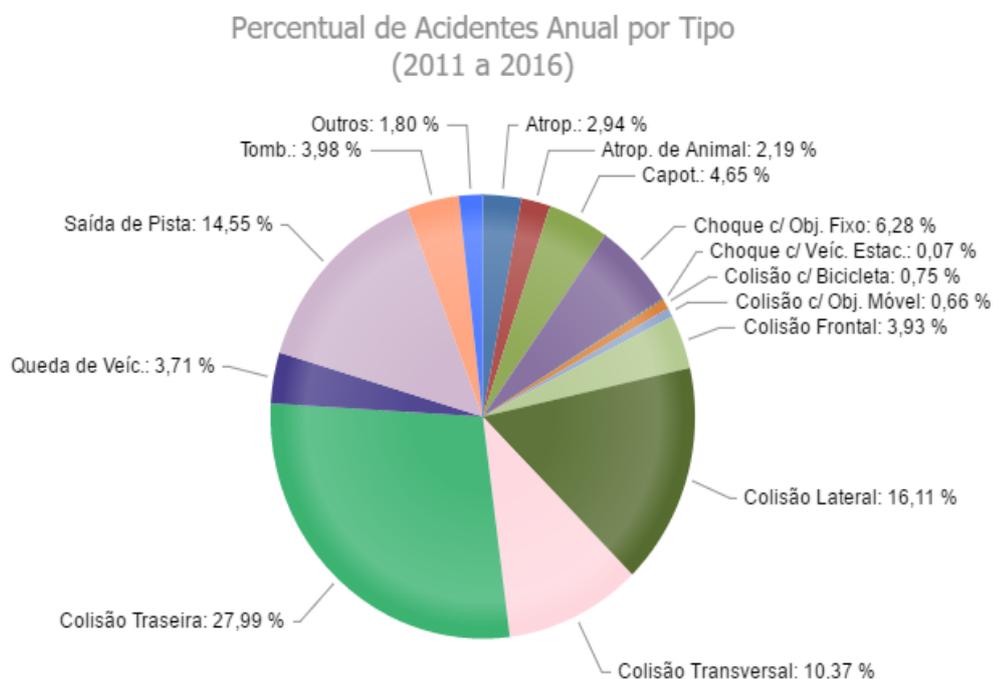
Figura 14 – Gráfico de acidentes por tipo nas rodovias federais sob circunscrição do DNIT – média anual de 2011-2016

O gráfico apresentado na Figura 14 mostra a distribuição percentual por tipo de acidentes nas rodovias federais do DNIT, da média anual de 2011 a 2016.

Os comparativos obtidos pela análise dos gráficos apresentados nas Figura 14 e Figura 15 demonstram que a incidência das saídas de pista e choque com obstáculos fixo na BR-153/TO está cerca de 20% acima da média nacional, agravados pela vegetação da zona livre da rodovia, composta por significativa quantidade de árvores com diâmetro acima de 30 cm, uma combinação que poderá aumentar a severidade no caso de ocorrência desse tipo de acidente.

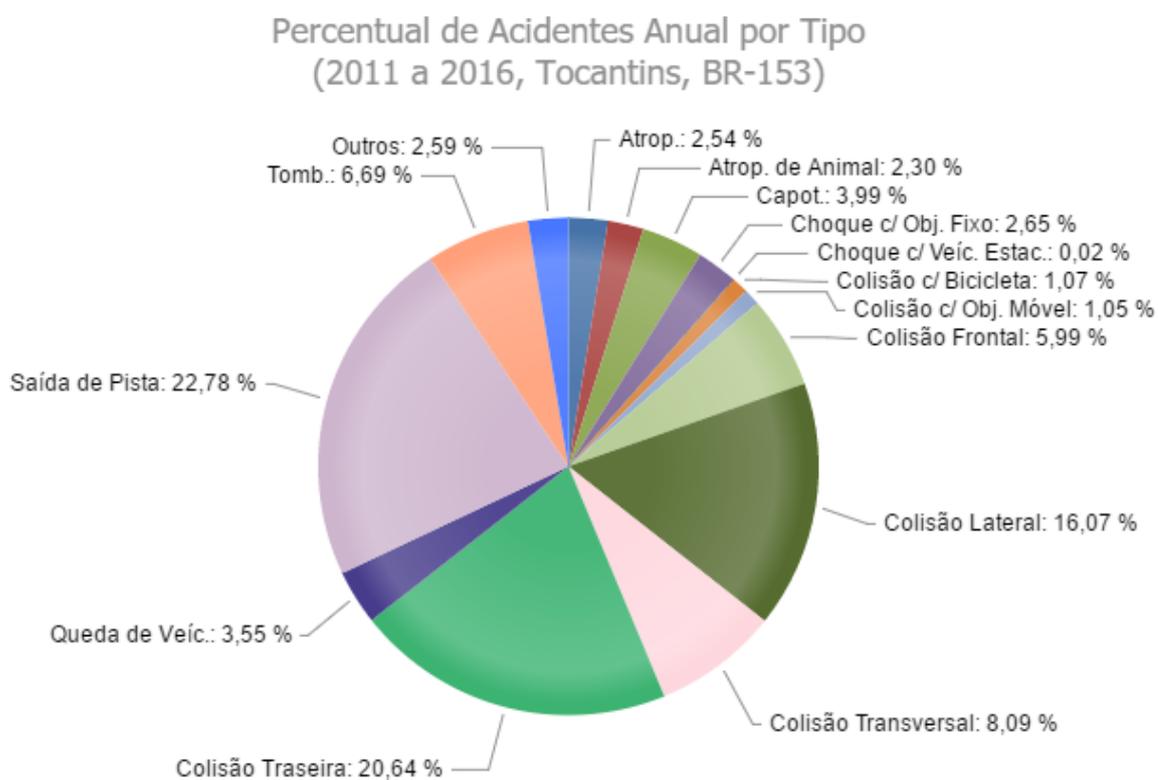
Figura 15 - Gráfico de acidentes por tipo na BR 153-TO – média anual de 2011-2016

O gráfico apresentado na Figura 15 mostra a distribuição percentual por tipo de acidentes na BR 153TO, da média anual de 2011 a 2016.

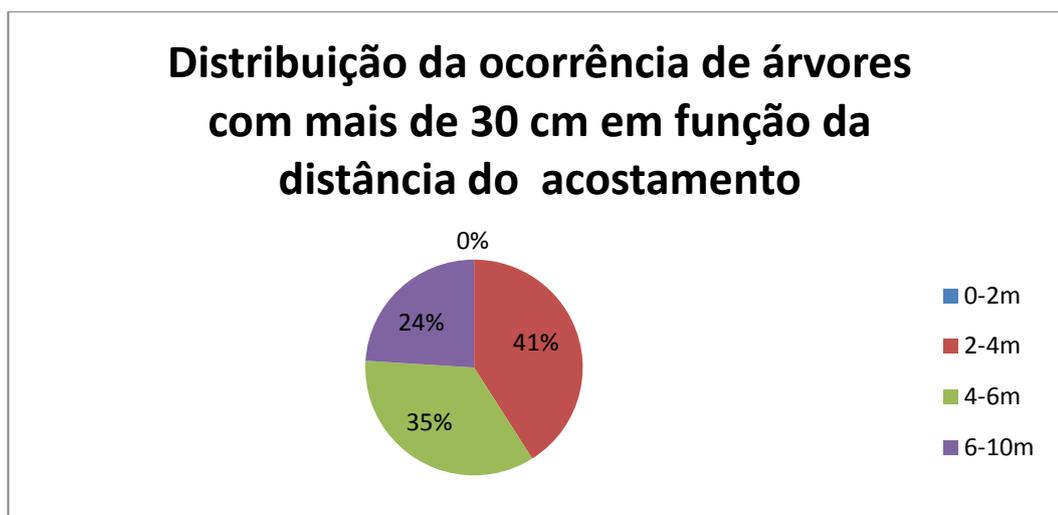
Figura 16 – Distribuição, em função da distância do acostamento, da ocorrência média de árvores com mais de 30 cm de diâmetro

Na coleta de dados de ocorrência de árvores com diâmetros acima de 30 cm, identificou-se a quantidade por espécies e afastamentos do acostamento da rodovia, considerando a área amostral utilizada, obteve-se uma ocorrência média de 17 exemplares por segmento amostral (Figura 16).

Observa-se que na análise da amostra coletada, que não foram identificadas árvores com diâmetro igual ou maior que 30 cm a menos de 2 metros do acostamento, entretanto observa-se que 76% das árvores estão a uma distância de 2 a 6 metros.

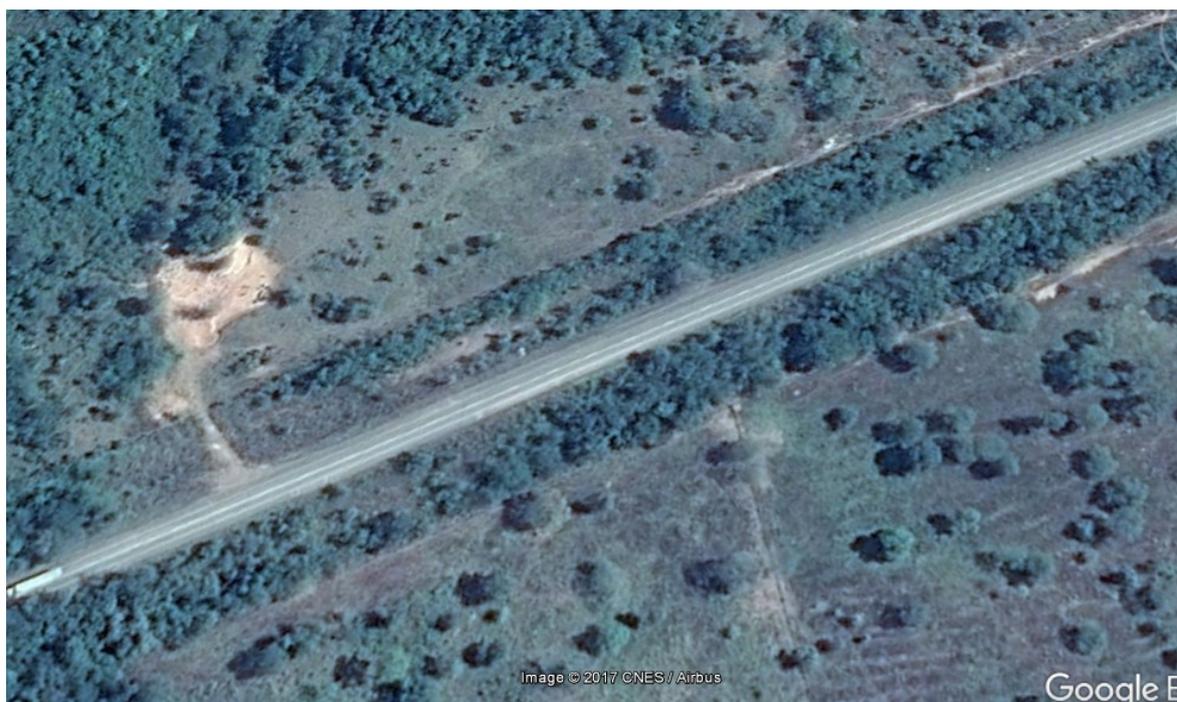
Figura 18 – Imagem da faixa de domínio da BR-153/TO próximo ao km 515,0 (ponto equidistante entre Paraíso e Pugmil).

No mesmo segmento, a imagem apresentada na Figura 18 revela que a vegetação de considerável área sob a influência da rodovia já foi desmatada e que a faixa de domínio da rodovia encontra-se parcialmente preservada.

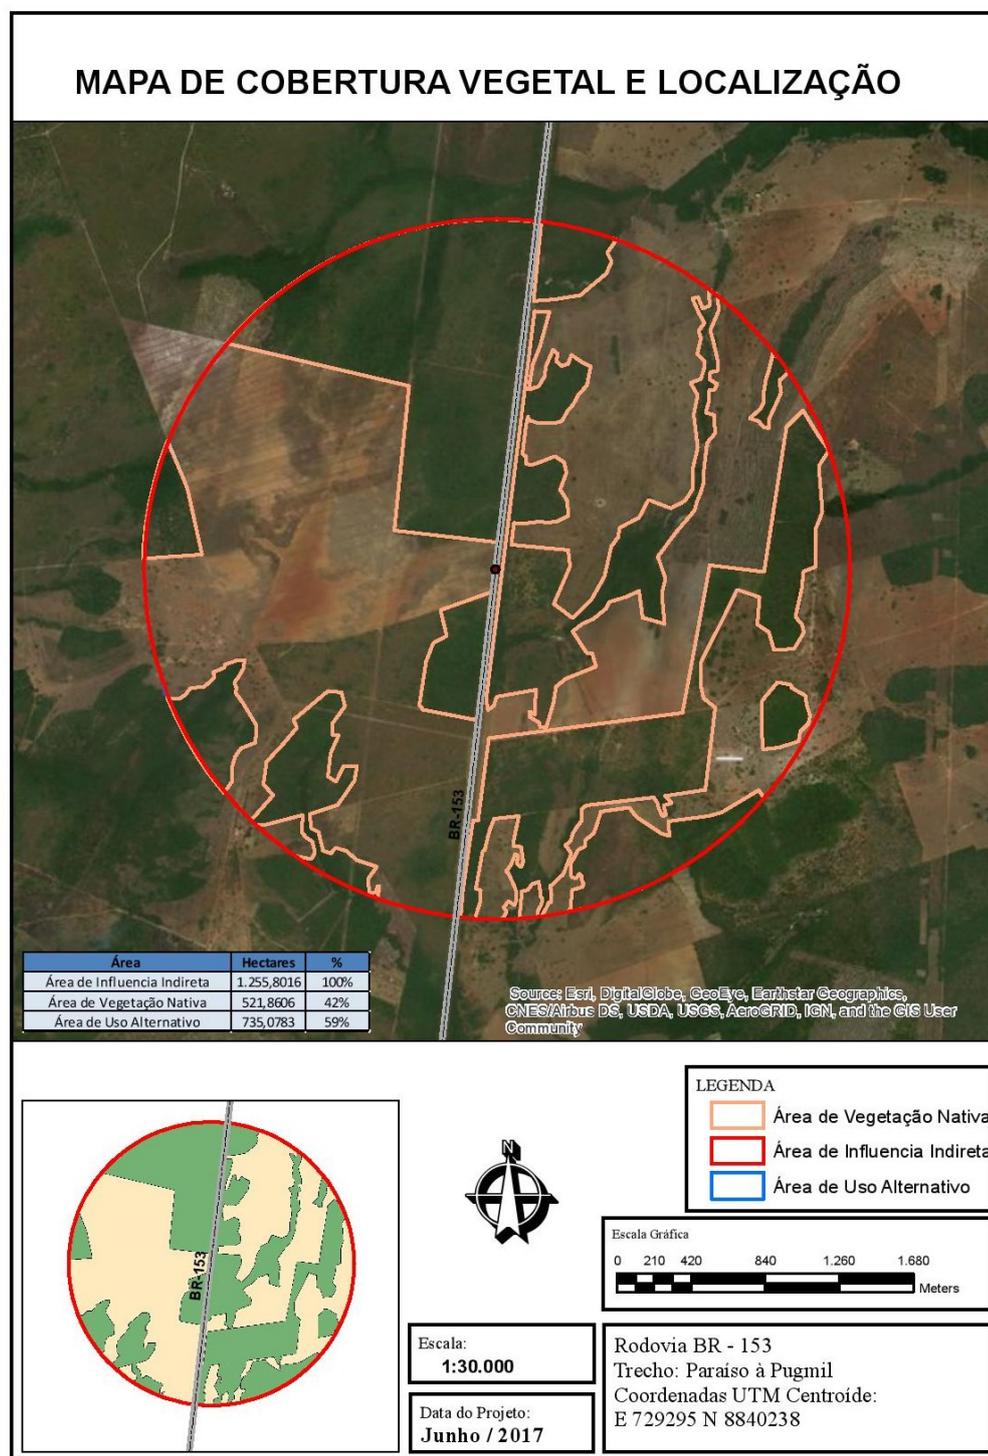
Figura 19 – Mapa da cobertura vegetal segmento pesquisado (km 505-km 525) da BR-153/TO (Paraíso – Pugmil)

E essa situação se repete ao longo da rodovia, conforme demonstra o mapa da cobertura vegetal do trecho entre os km 505 e 525 da BR-153/TO apresentado na Figura 19, onde 59% da área sob influência da rodovia está em uso alternativo (desmatada) e excluídos os perímetros urbanos, os acesso a propriedades lindeiras e fazendas e os locais onde existem dispositivos de contenção já instalados, estimar que somente em 40% da extensão do segmento o usuário estará exposto ao risco, está se procurando adotar um índice que evite uma superestimação na população de espécies vegetais, haja visto que se pretende com a pesquisa é demonstrar a existencia do risco, e não mensurá-lo com exatidão, o que despendirá de um estudo mais técnico e abrangente.

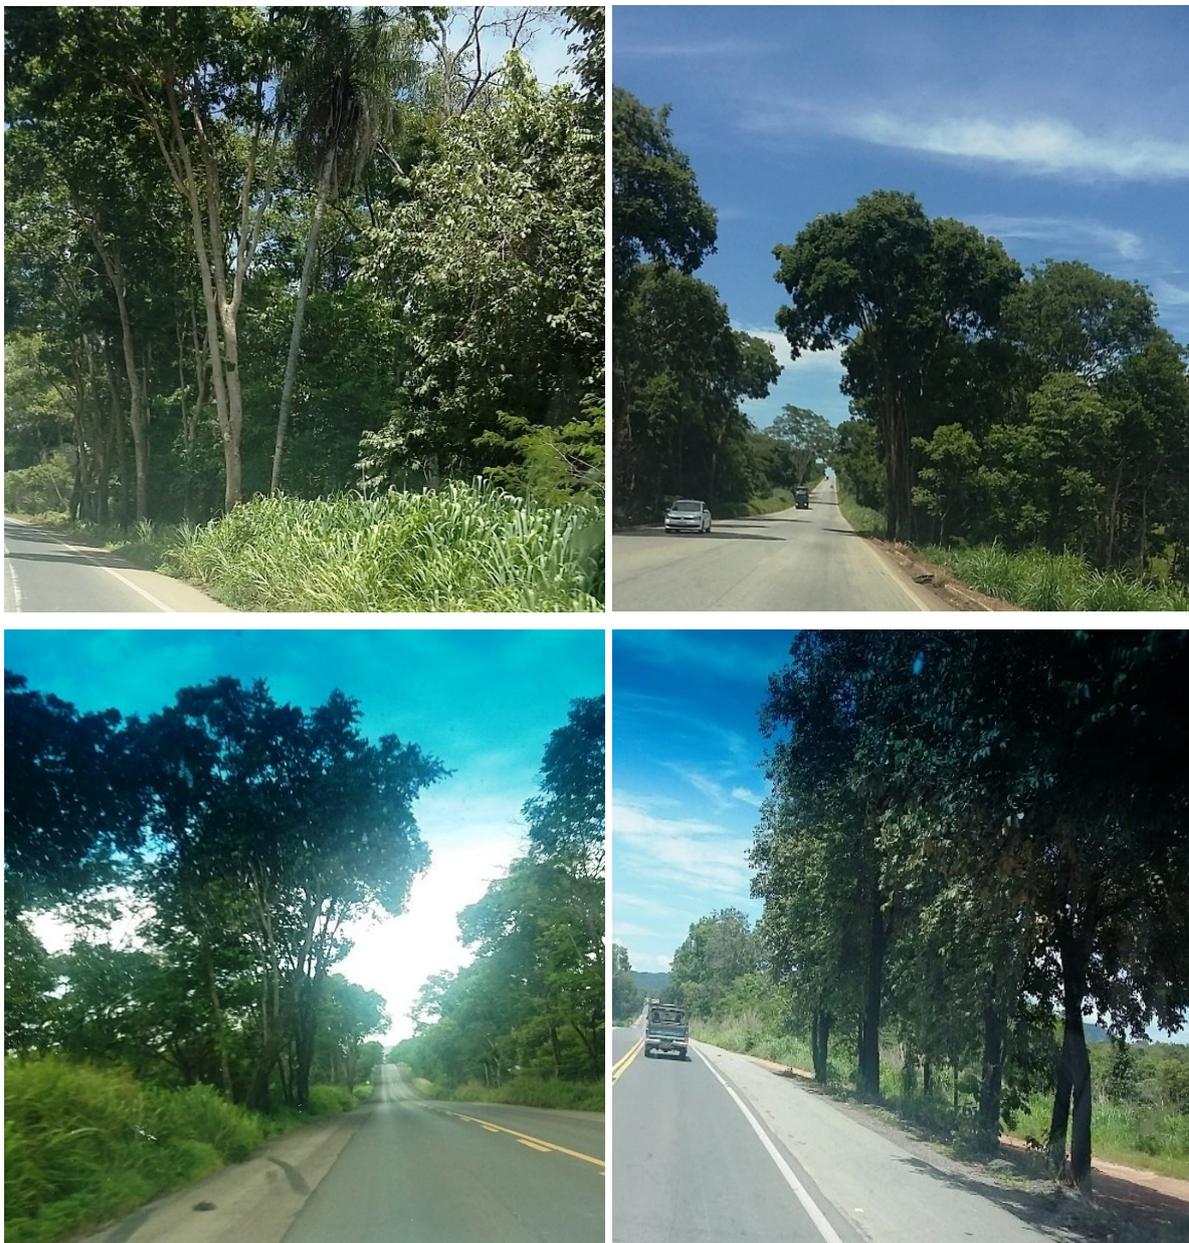
Figura 20 – Imagens de Zonas livre da BR 153/TO sem proteção com dispositivos de contenção

No mosaico de imagens apresentado na Figura 20 é possível visualizar diversas árvores com diâmetro superior a 30 cm que não estão protegidas com dispositivos de contenção.

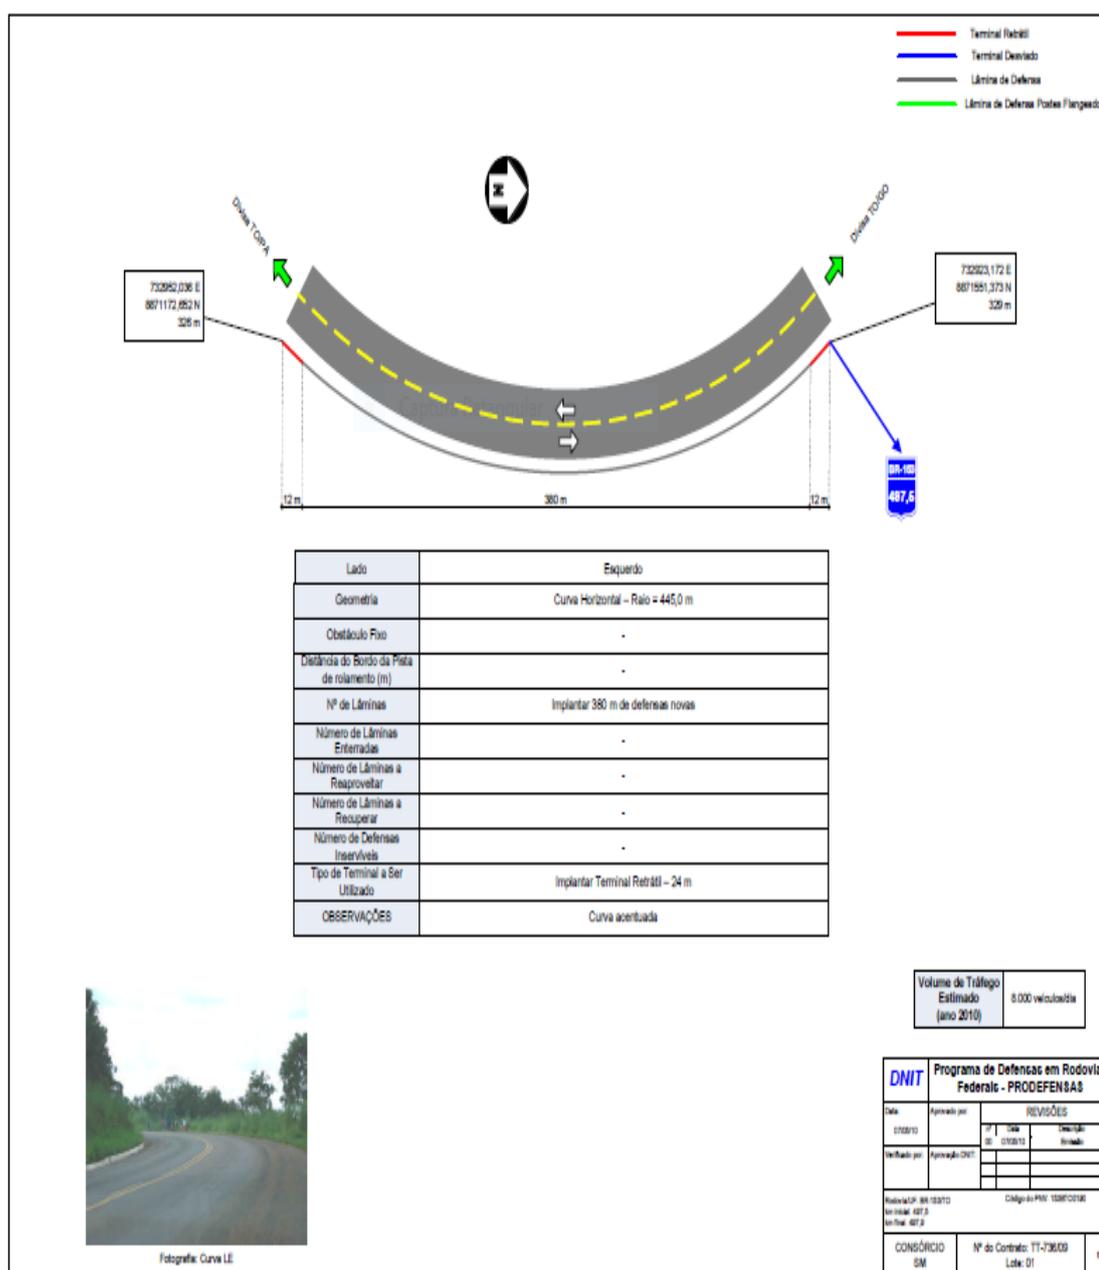
Figura 21 – Projeto de instalação de defesa em curva no km 497,5 da BR-153/TO (2010)

A seguir apresenta-se a atualização do orçamento para a instalação do conjunto dispositivo de contenção lateral (defesa metálica) em curva no km 497,5 da BR-153/TO, conforme projeto mostrado na Figura 21.

1. Orçamento inicial para instalação de 380m de defesa em uma faixa da rodovia tem um valor de R\$ 110.136,13 (data base 06/2010), conforme mostra a planilha apresentada na Figura 22.
