**QUALIDADE DAS ÁGUAS SUBTERRÂNEAS DE CONSUMO HUMANO NAS  
COMUNIDADES RURAIS DA BACIA HIDROGRÁFICA DO RIO JACUTINGA,  
OESTE DE SANTA CATARINA**

Trabalho de Conclusão de Curso apresentado  
como critério parcial para obtenção de grau de  
bacharel em Geologia. Orientador: Prof. Dr.  
Luiz Fernando Scheibe. Coorientador: Prof.  
Dr. Arthur Schmidt Nanni.

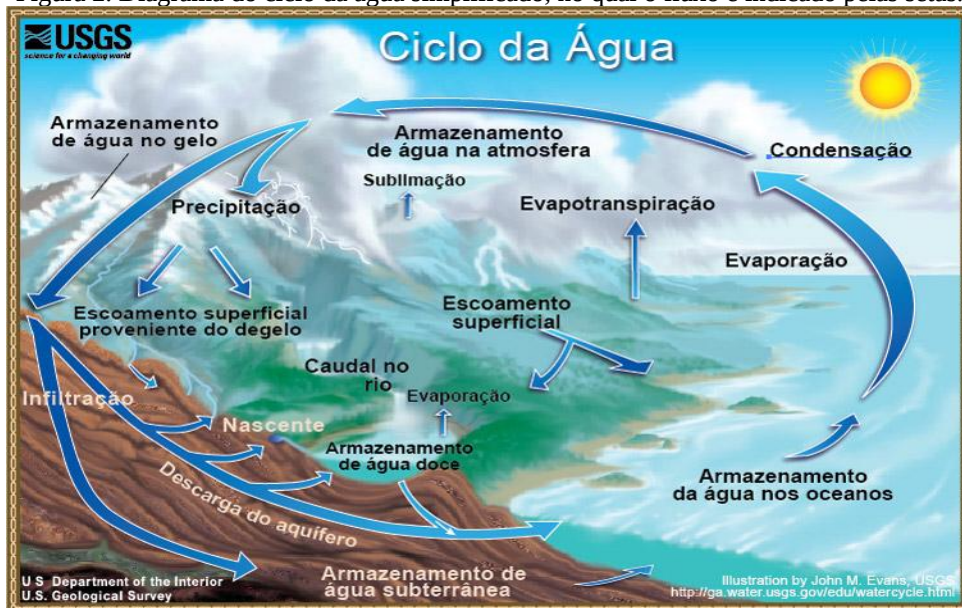
Figura 2. Diagrama do ciclo da água simplificado, no qual o fluxo é indicado pelas setas.

A capacidade da água de mudar de estado e migrar para as diferentes esferas do ambiente, sobre, abaixo e acima da superfície terrestre, em uma circulação sem começo nem fim, é conhecida como Ciclo Hidrológico (Figura 2) (PINTO; HOLTZ; MARTINS, 1976; FREEZE; CHERRY, 1979).

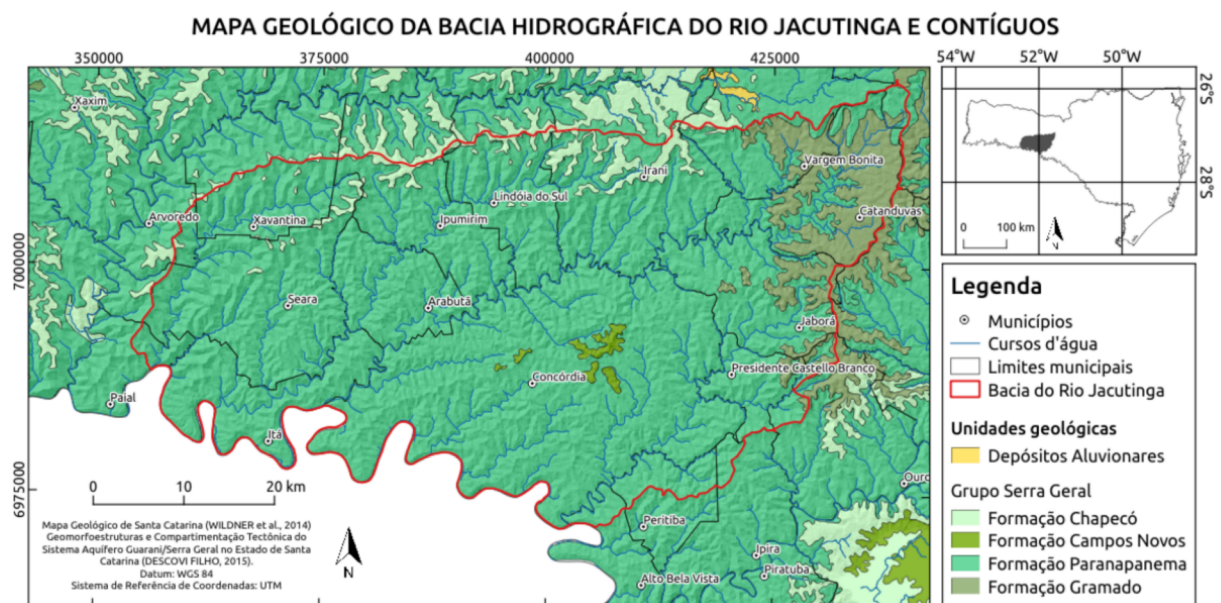
Figura 9. Detalhe do Mapa Geológico do Estado de Santa Catarina (escala: 1:500.000) para a área de estudo.

Palmas, Cordilheira Alta e Campo Erê (WILDNER et al., 2014). Destaca-se que na área de estudo do presente trabalho, ou seja, na Bacia do Rio Jacutinga, ocorrem rochas pertencentes às quatro primeiras formações (Figura 9). De acordo com Wildner et al. (2014), a Formação Gramado, registrada no NE desta bacia, é constituída por derrames basálticos em lobos melanocráticos de cor cinza, ocorrendo espessos horizontes vesiculares com zeolitas, carbonatos, saponita e apofilita, frequentemente intercalados com rochas intertrápicas da Fm. Botucatu. A Formação Paranapanema, que aflora na maior parte da área deste estudo, compreende basaltos microgranulares cinza com alteração nas faces de disjunção, e horizontes vesiculares espessos preenchidos por quartzo, zeolitas, carbonatos, celadonita, barita e cobre nativo. A Formação Campos Novos, de ocorrência localizada na área central da bacia, é composta por basaltos microgranulares escuros, apresentando vesículas com opala preta, água, eventualmente, cobre nativo, e, comumente, jarosita como mineral de alteração. Por fim, a Formação Chapecó, que ocorre em uma estreita faixa no norte da bacia, é composta por rochas ácidas (riodacitos a riolitos) com matriz vitrofírica e pórfiros de feldspato.

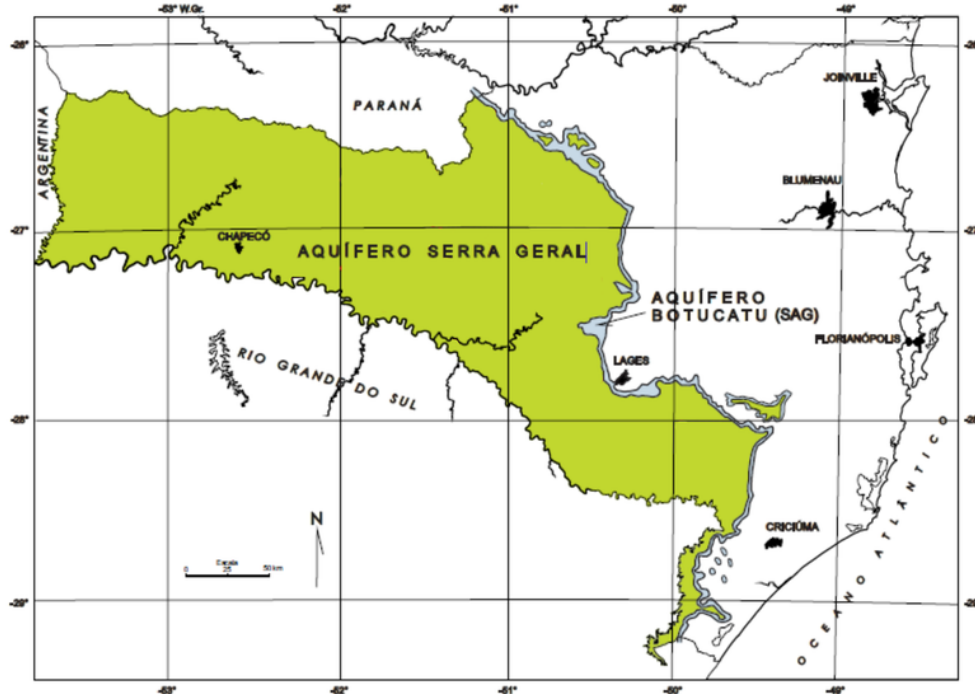
Figura 10. Mapa de localização das áreas de ocorrência, em superfície, do SAG e do SASG.

A Região Oeste de Santa Catarina tem, nas águas subterrâneas, uma importante fonte para seu abastecimento que, geralmente, se dá de forma mista, tanto por água superficial quanto subterrânea. Neste contexto, destaca-se a importância do Sistema Aquífero Guarani (SAG) e do Sistema Aquífero Serra Geral (SASG) (Figura 10), de tipos distintos, sendo um poroso e outro fraturado respectivamente. O primeiro configura como reserva estratégica de água e o último, em especial, pelo grande e crescente número de poços tubulares que captam suas águas devido, principalmente, a sua fácil acessibilidade hidráulica se comparado ao primeiro (FREITAS; CAYE; MACHADO, 2002).

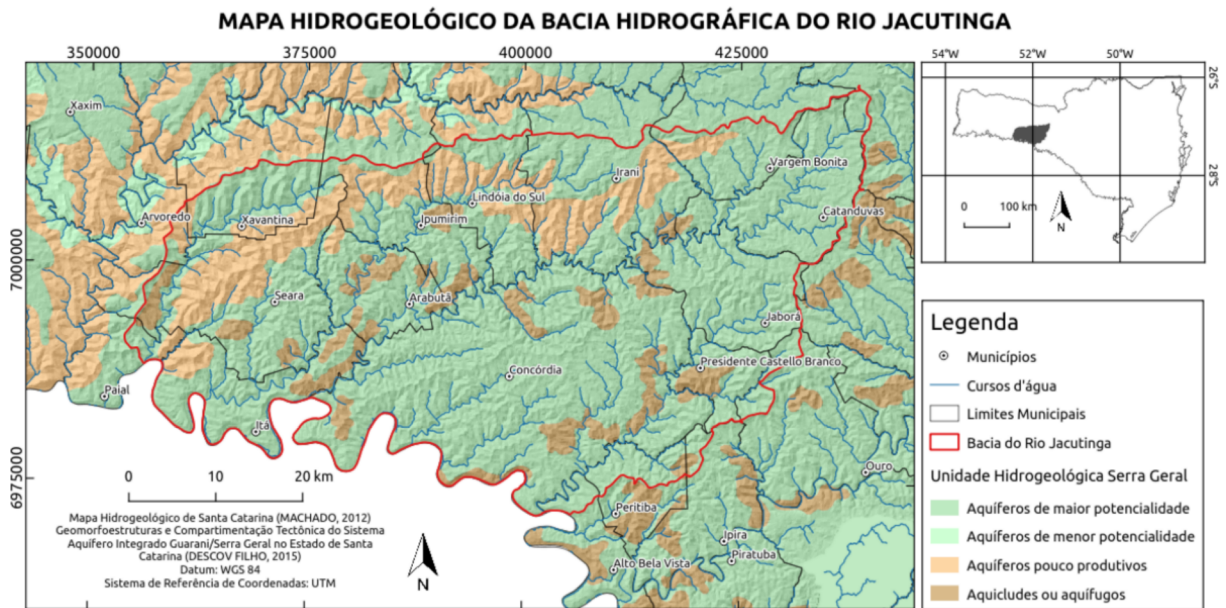
Figura 11. Recorte do Mapa Hidrogeológico de Santa Catarina, com ênfase às unidades hidrogeológicas que ocorrem na Bacia do Rio Jacutinga.

A zona aquífera mais abundante na Bacia do Jacutinga tem extensão regional e funciona como um aquífero livre a semiconfinado, descontínuo, heterogêneo e anisotrópico. Relacionada com derrames vulcânicos basálticos e andesíticos, assim como dacitos afíricos e arenitos intertrápicos pontualmente, esta se encontra intensamente fraturada e estruturada através de uma sequência de derrames que se intercalam com zonas amigdaloides. Neste contexto, as vazões variam entre 5,0 e 40,0 m<sup>3</sup>/h e os níveis estáticos entre 5 e 30 m em geral. Os valores de STD são, comumente, inferiores a 500 mg/L. Por apresentarem boa produtividade e se localizarem em áreas rurais e centros urbanos muito povoados e em crescente desenvolvimento, esses aquíferos têm grande importância socioeconômica. Dessa forma, estes são muito vulneráveis à contaminação pela sua condição livre, podendo apresentar alto risco à contaminação, principalmente nos centros urbanos (MACHADO, 2013).

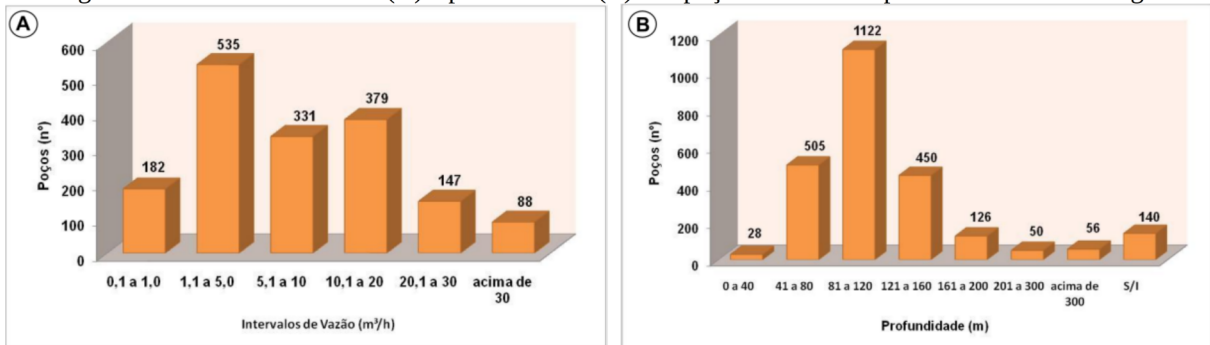
Figura 15. Intervalos de vazão (A) e profundidade (B) dos poços cadastrados pelo Comitê do Jacutinga.

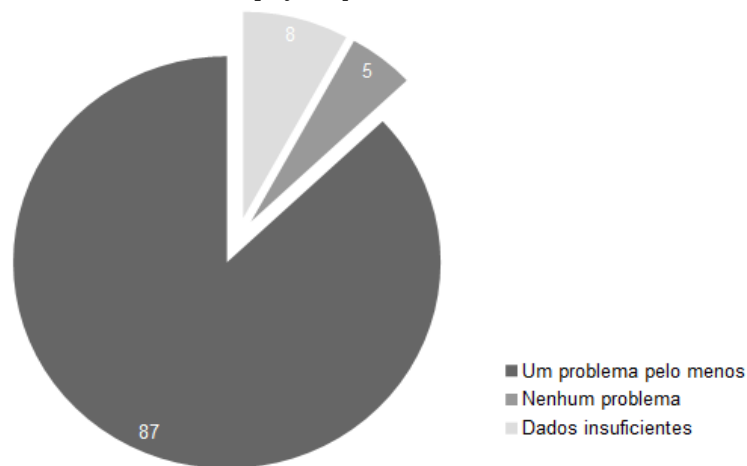
Figura 20. Proporção e quantidade de problemas construtivos observados, a partir das fotografias de 2015, nos poços aqui estudados.

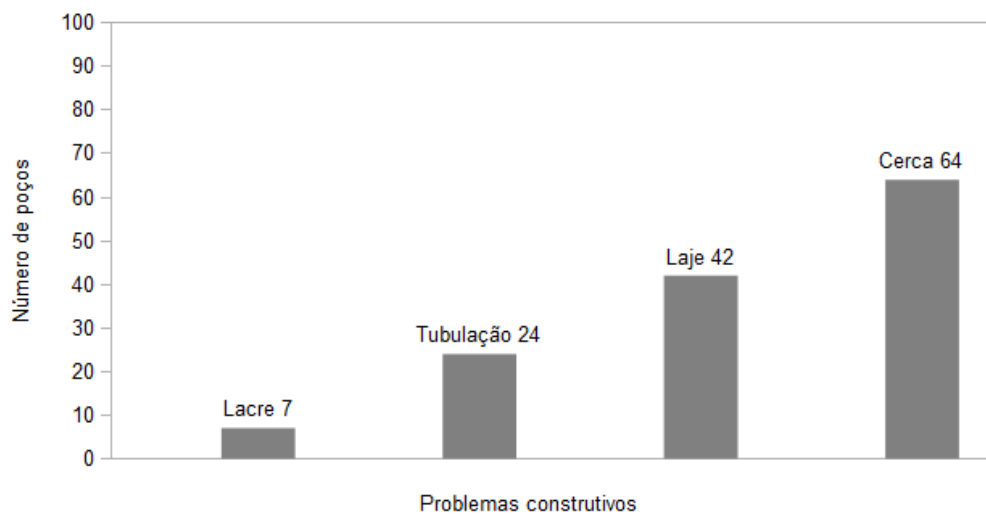
Figura 21. Avaliação quantitativa das características construtivas dos poços avaliados neste trabalho, com relação aos problemas por estes apresentados

O problema mais recorrente, observado 64 vezes, diz respeito ao cercamento (Figura 21). Na maioria dos casos, não há nenhum tipo de isolamento superficial lateral que proteja os poços. Mesmo dentre aqueles providos de cerca (11 poços), muitas vezes esta se encontra danificada. Além disso, em 25 poços não foi possível identificar, com clareza, a presença ou não de cercamento.

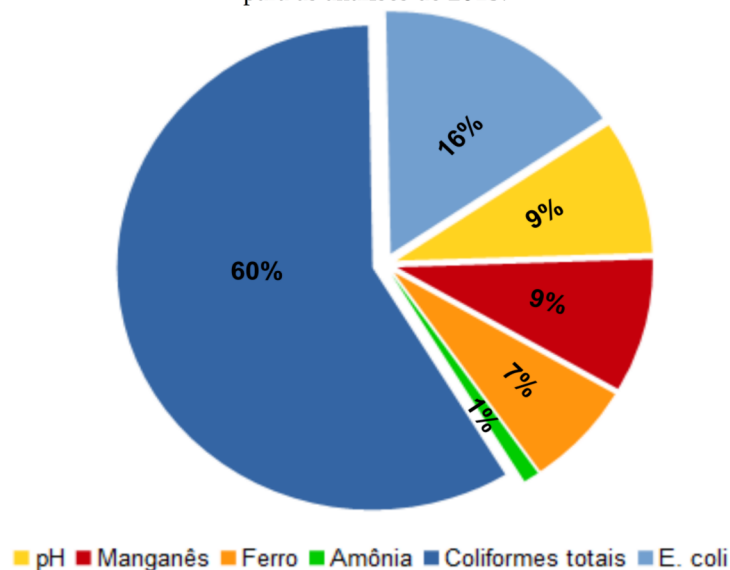
Figura 22. Relação de proporção entre os parâmetros situados fora dos limites estabelecidos pela PRT 2914, para as análises de 2015.

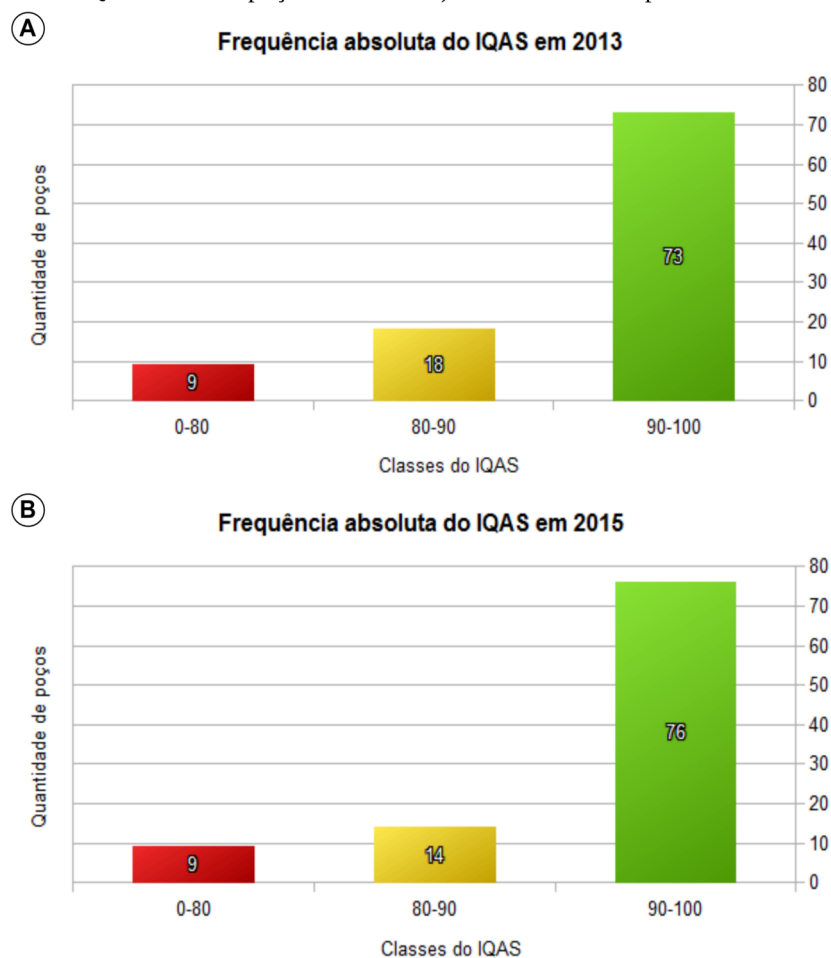
Figura 24. Gráficos de frequência dos poços enquadrados em cada classe do IQAS para a BH do Jacutinga. A) Quantidade de poços em 2013. B) Resultado obtido para 2015.

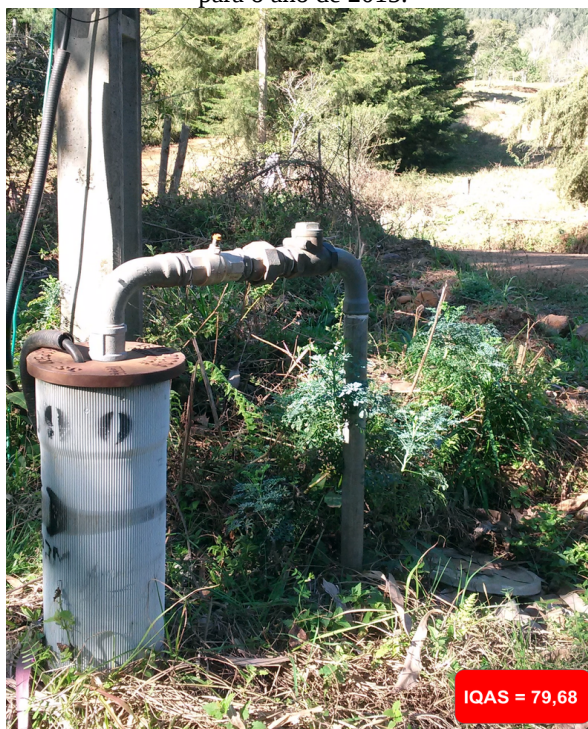
Figura 27. Fotografia do poço nº 01 localizado na Comunidade de Lajeado Anta, interior de Irani. Destaca-se a ausência de laje e cercamento. À direita da figura, muito próximo ao poço, observa-se a estrada sem pavimentação que liga este município a Lindóia do Sul. No canto direito inferior, mostra-se o resultado do IQAS para o ano de 2015.

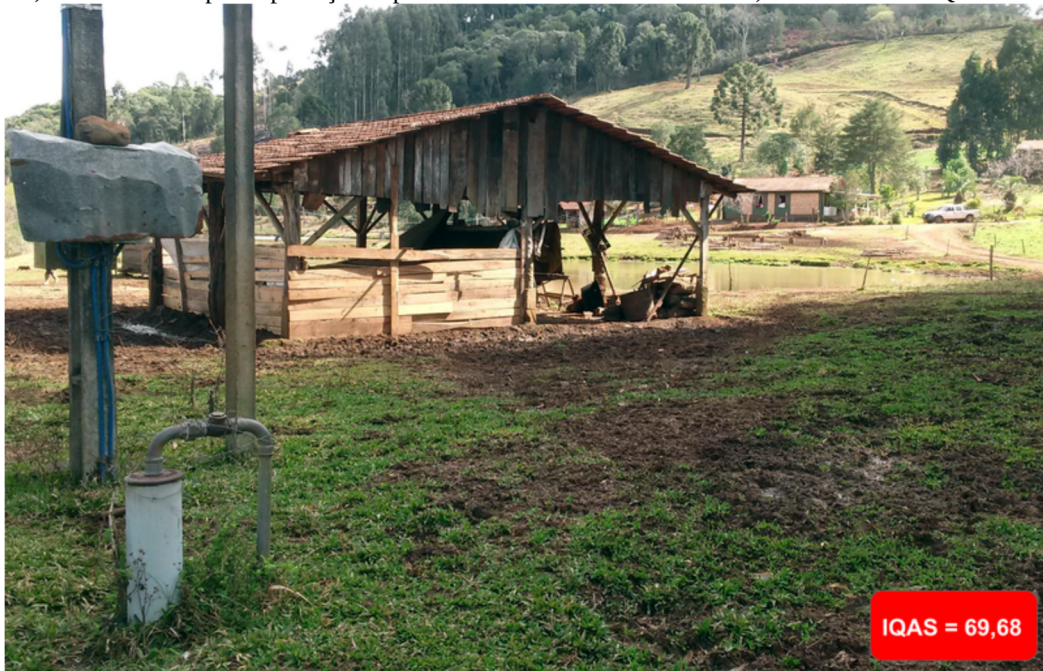
Figura 28. Fotografia do poço nº 16 (à esquerda) em Vargem Bonita, próximo à área de criação de suínos e gado de leite, sem nenhum tipo de proteção superficial. No canto inferior direito, o resultado do IQAS em 2015.

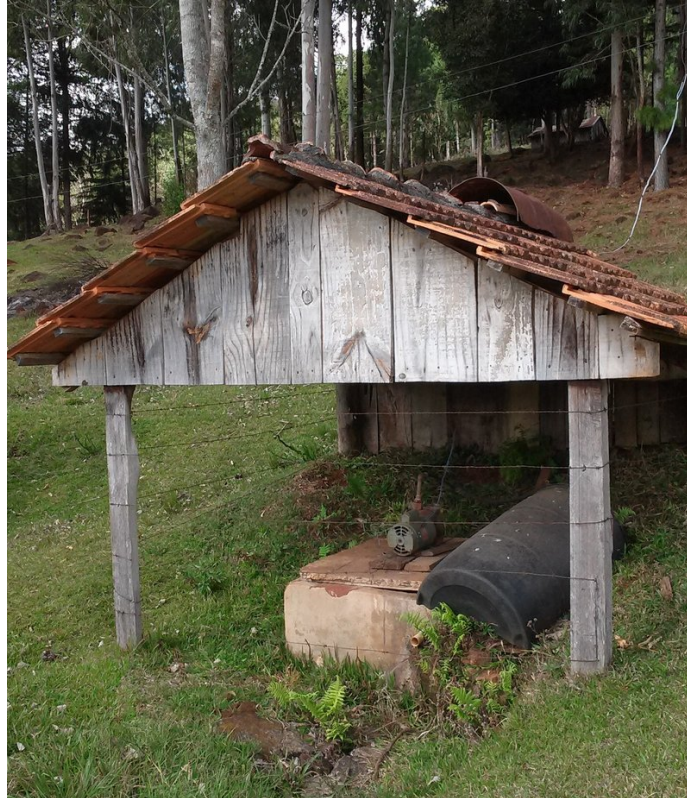
Figura 29. Fonte semelhante ao modelo Caxambu localizada próximo ao poço n° 16.

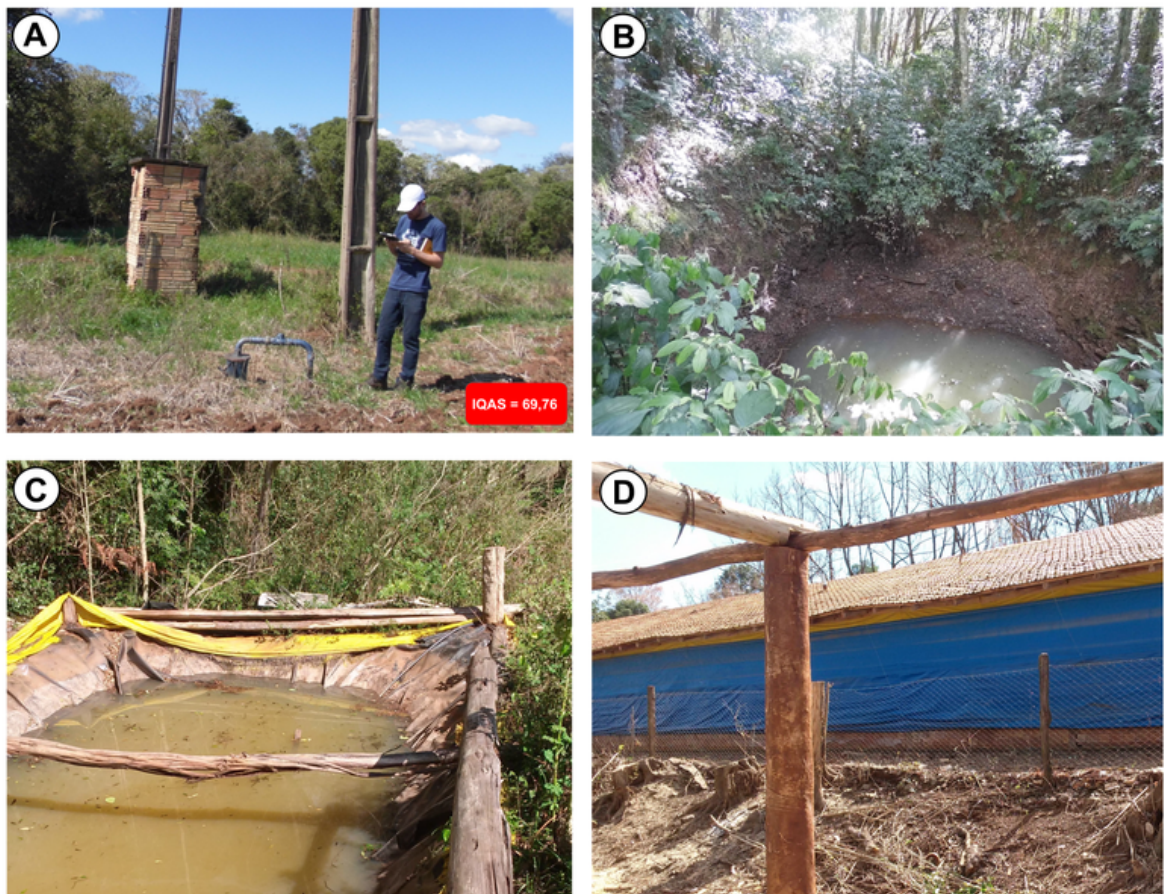
Figura 30. Fotografias tiradas na propriedade onde localiza-se o poço nº 18. A - Poço nº 18 localizado próximo à pastagem e floresta nativa, no qual observa-se a ausência de laje e cerca, resultado do IQAS indicado no canto direito inferior. B - Fonte principal, em encosta, com nível freático a cerca de 2 m de profundidade. C - Cisterna, localizada entre as fontes e o poço, com fundo impermeável mas sem tampa. D - Aviário em operação (nos fundos) e em construção (em frente), instalados abaixo das fontes e cisterna mas acima do poço comunitário.

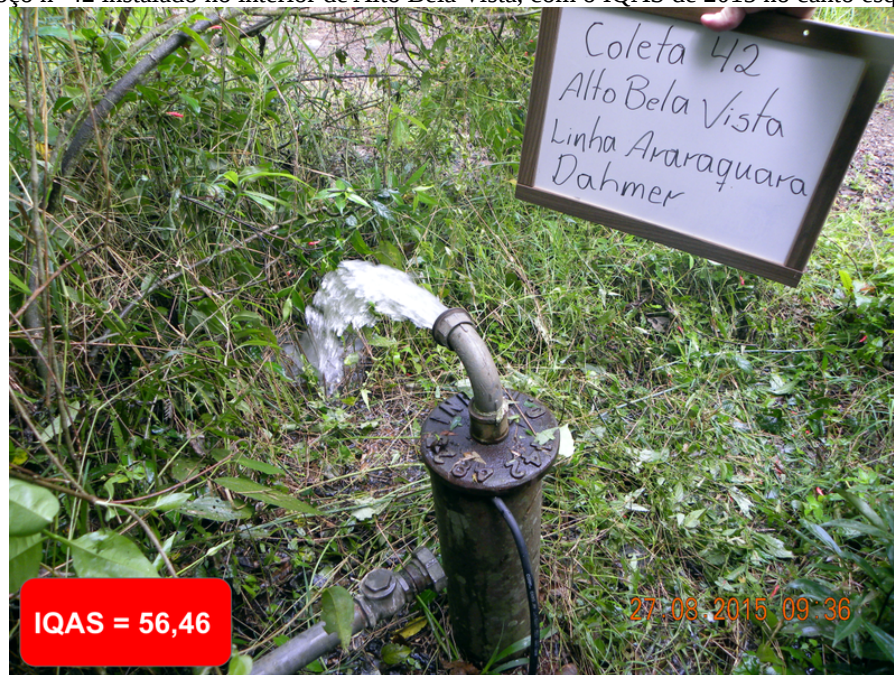
Figura 31. Poço nº 42 instalado no interior de Alto Bela Vista, com o IQAS de 2015 no canto esquerdo inferior.

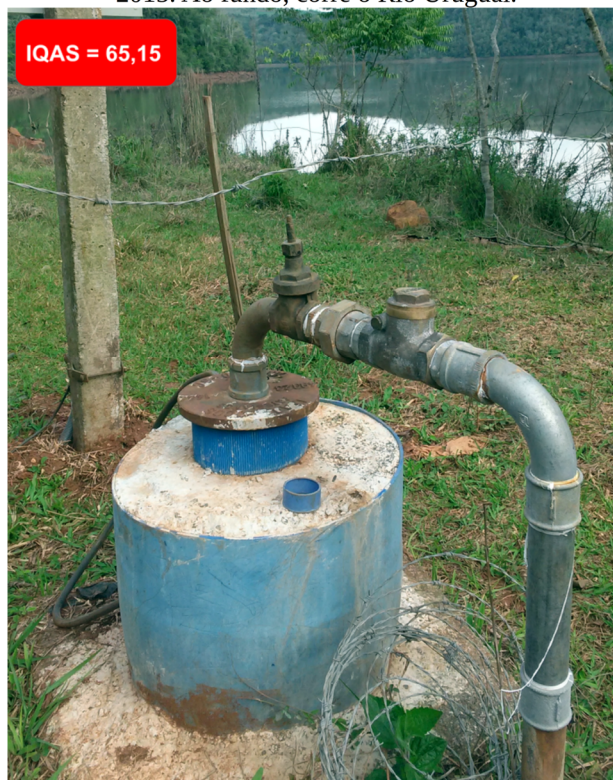
Figura 33. Fotografia do poço nº 85 que abastece a Linha São Luiz, em Concórdia, e o resultado do IQAS para 2015. Ao fundo, corre o Rio Uruguai.

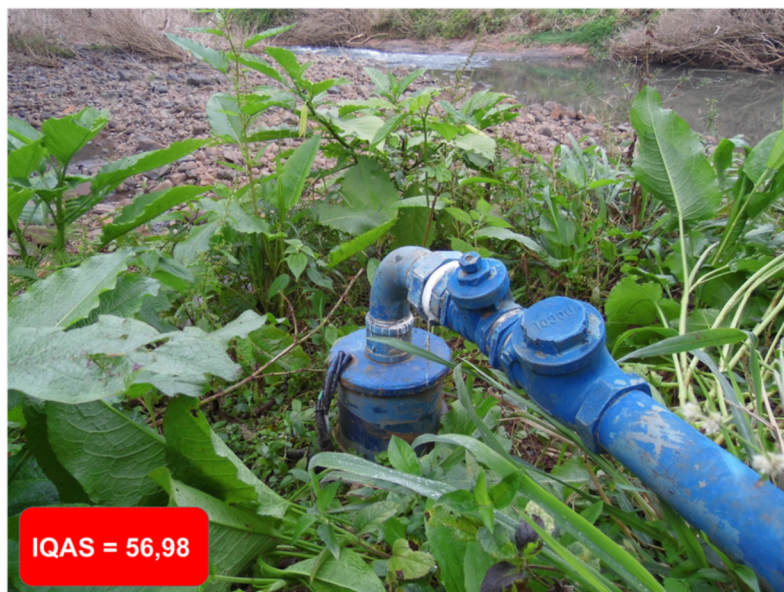
Figura 34. Fotografia do poço n° 95, situado em Nova Teutônia, Seara, evidenciando sua proximidade com o Rio Ariranha (ao fundo) e seus problemas construtivos. No canto esquerdo inferior, o IQAS para 2015.
