**RELATÓRIO DE ATIVIDADES DE ESTÁGIO CURRICULAR OBRIGATÓRIO:
MINISTÉRIO DA AGRICULTURA, PECUÁRIA E ABASTECIMENTO**

Relatório de Atividades de Estágio Curricular Obrigatório do Curso de Graduação em Medicina Veterinária do Campus Curitibanos da Universidade Federal de Santa Catarina como parte das exigências da grade curricular do curso de Medicina Veterinária

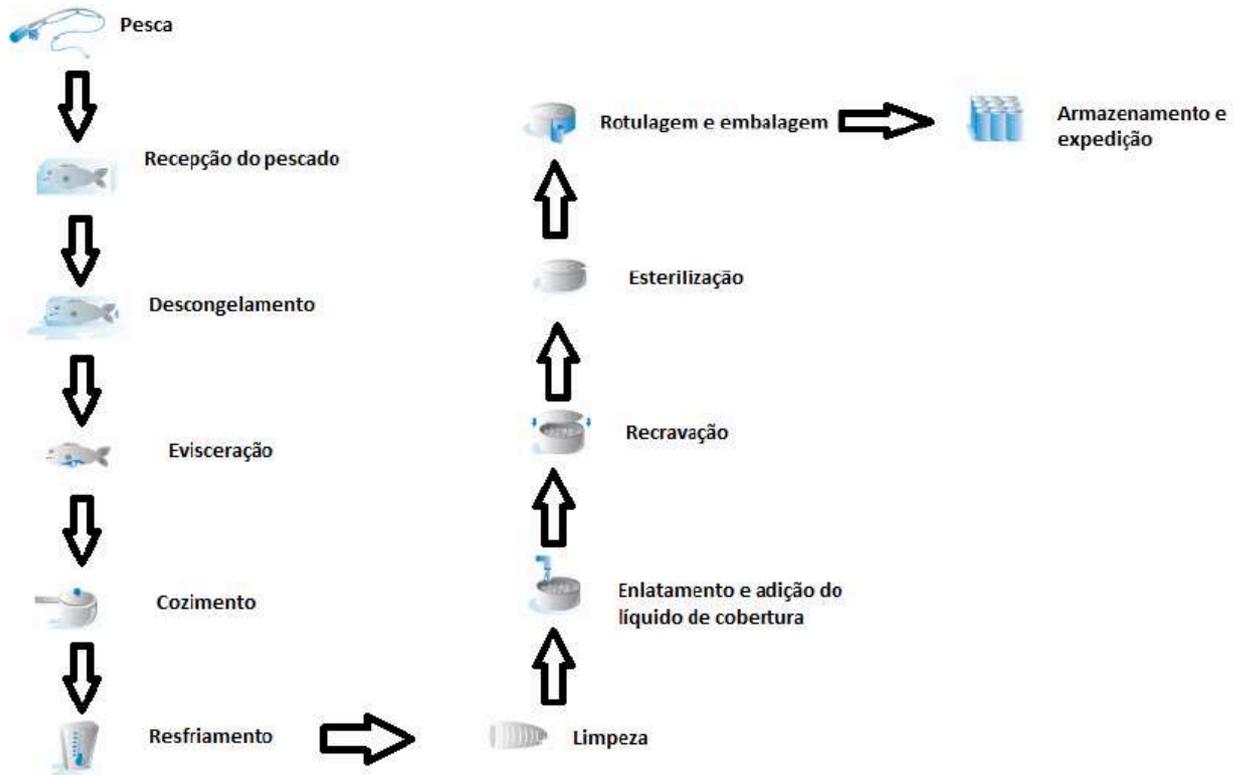
Figura 3 – Fluxograma do processamento de pescados enlatados.

No SIF 2087, almoçamos e seguimos para o escritório onde havia o vestiário para trocar de roupa. Fomos apresentados aos Auxiliares de Inspeção local e após todos estarem devidamente uniformizados, equipados com os Equipamentos de Proteção Individual (EPIs), finalmente adentramos a fábrica, passando primeiro pela barreira sanitária. O fluxo de produção da indústria pode ser observado pela Figura 3.

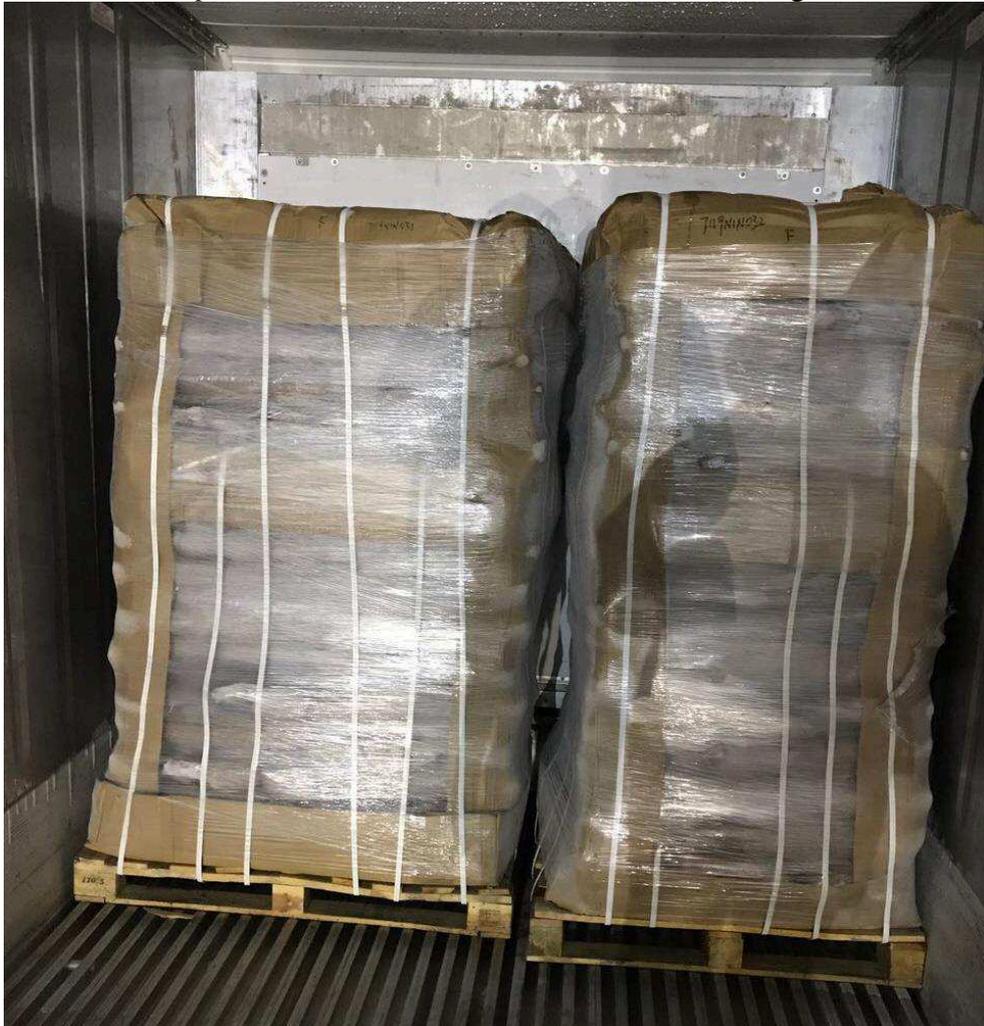
Na área de recepção de matéria prima, acompanhamos o descarregamento de um container vindo da China, carregado com Lombo de Atum Pré-Cozido Congelado, segundo o que constava nas etiquetas dos rótulos. Cada *pallet* foi aberto para visualização de pelo menos um rótulo e produto em seu interior. Aparentemente todos se apresentaram conformes, exceto os dois pallets do fundo do container, os quais apresentavam o rótulo identificando como Lombo de Atum Pré-cozido Congelado, porém no interior da embalagem havia atum ralado, conforme pode-se comparar nas Figuras 4, 5 e 6. Este fato resultou em apreensão da carga.

Figura 4 - Dois últimos *pallets* do container, contendo mercadoria irregular em seu interior.

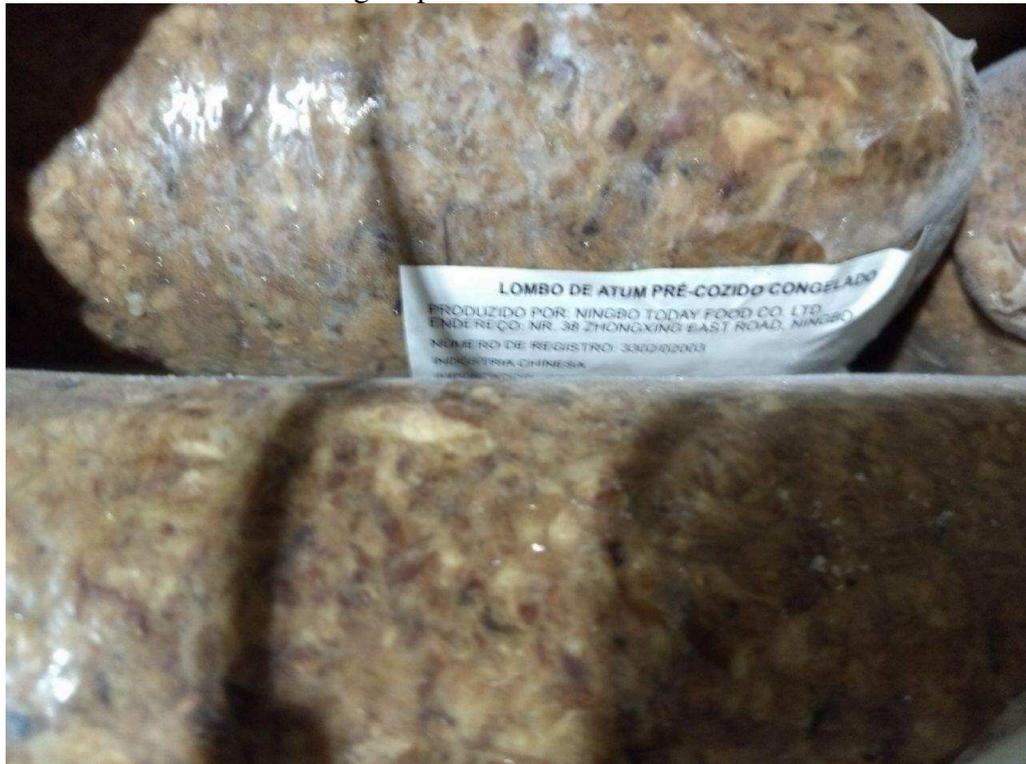
Figura 5 - Atum ralado com rotulagem para lombo.

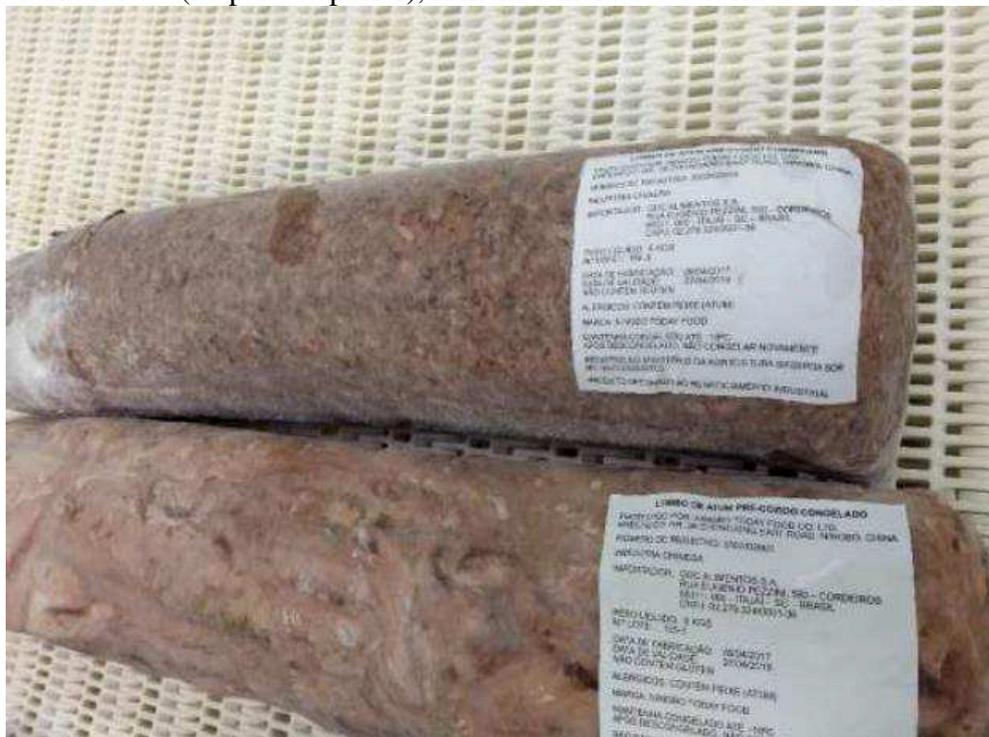
Figura 6 - Comparação de embalagem contendo lombo (na parte inferior) com a embalagem contendo atum ralado (na parte superior), imitando inclusive o formato do lombo.

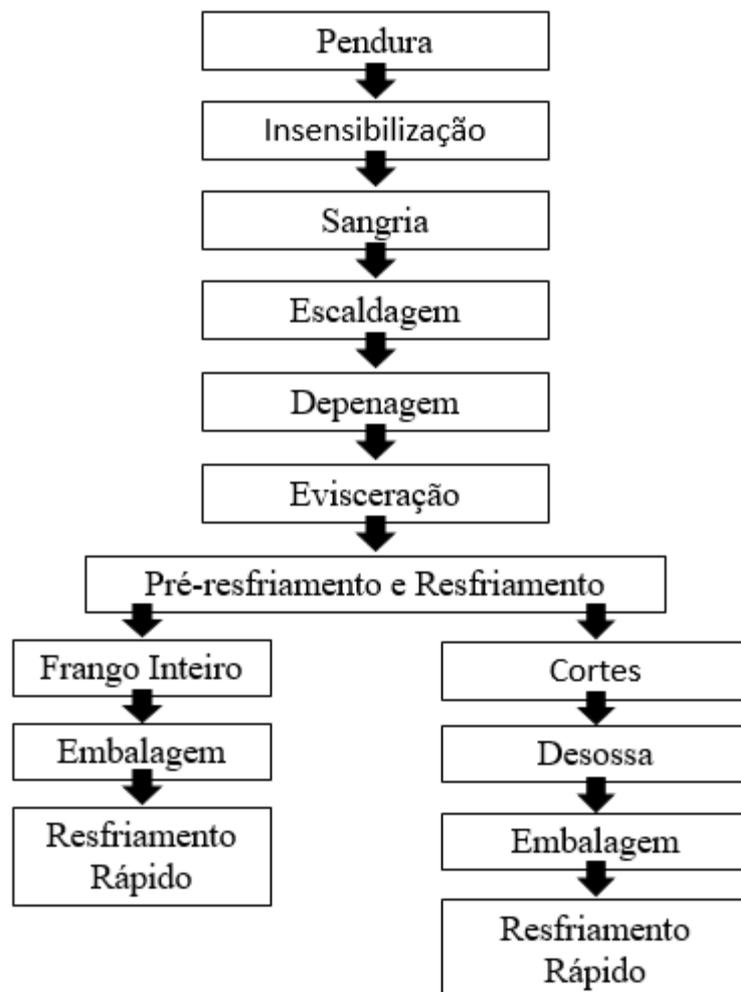
Figura 7 – Fluxograma do processo de abate de frangos.

A viagem de estudos do dia 16 de agosto de 2017 teve como destino o frigorífico de aves situado na cidade de São José. Acompanhada do Auditor Fiscal Federal Agropecuário (AFFA) Dr. Norberto Espíndola, saímos do MAPA, em carro oficial, ainda pela manhã. O intuito dessa visita foi obter experiência e poder comparar a realidade de uma indústria frigorífica de frangos à de uma indústria de pescados, que são muito diferentes. O fluxograma do processo de abates de frangos pode ser observado na Figura 7.

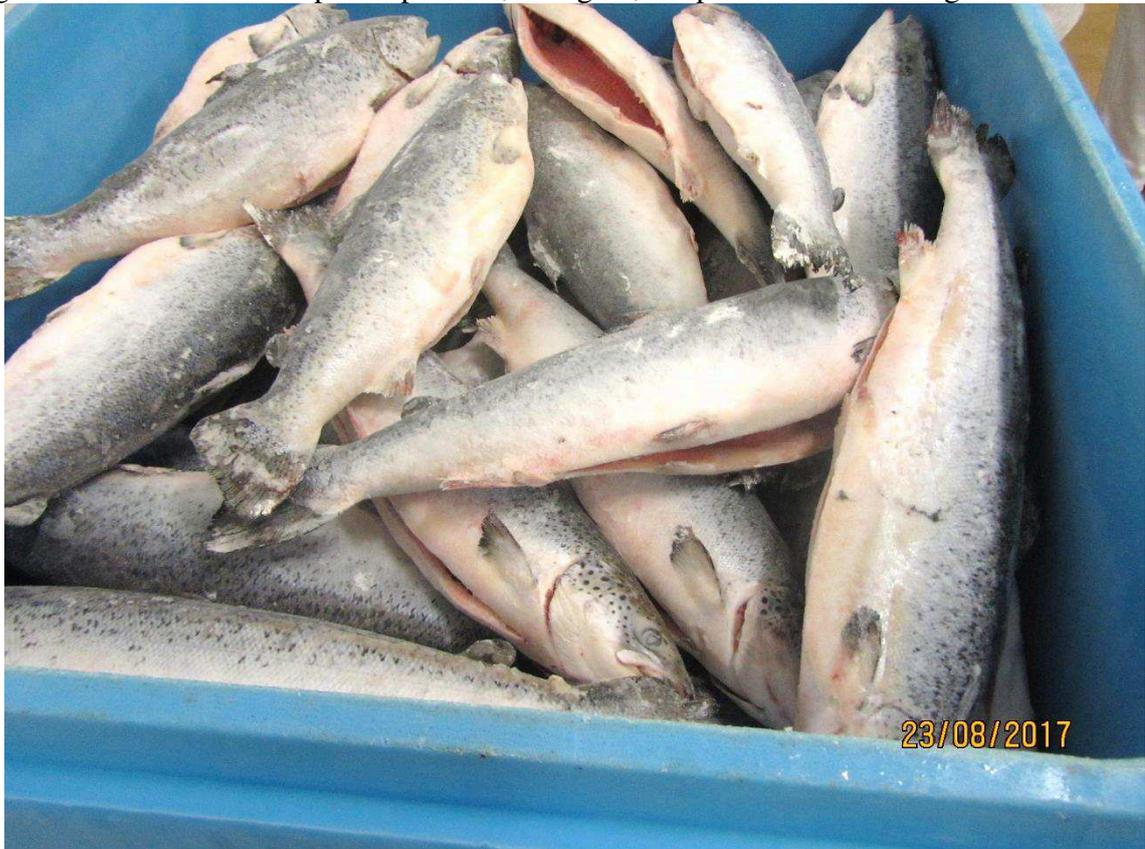
Na área de recepção da matéria prima (área suja), onde os salmões deveriam estar descongelando em gelo, notou-se que alguns contentores continham o peixe sem gelo (Figura 9). Adicionaram gelo após questionamento. Adentrando a área limpa, observou-se o processamento do salmão quase todo mecanizado, sendo os salmões descongelados posicionados na esteira manualmente (Figura 10). Após descabeçar e cortar as nadadeiras, o salmão é dividido ao meio e separado da coluna vertebral. A carne que fica aderida à coluna é separada manualmente, com auxílio de uma colher (Figura 11), sendo esta a chamada “carne manualmente separada”, e a parte óssea restante vai para a fabricação de carne mecanicamente separada. Seguindo o fluxo, os filés de cada metade do peixe seguem recebendo cortes para ajustes e retirada de pele, e passa por máquina que retira as espinhas. Em seguida, os filés passam pela cabine de luz ultravioleta (UV) para observação de parasitas (Figuras 12 e 13), que são recorrentes em salmões selvagens e raros nos de cativeiro. São lavados e secos. Uma parte das peças é fracionada em porções pequenas, embaladas individualmente à vácuo e a outra parte segue para serem embaladas inteiras. É realizado glaciamento utilizando somente água, sem adição de aditivos químicos. Há uma máquina que embala as porções fracionadas e outra que faz a embalagem do filé inteiro à vácuo. Para manter as boas condições e o frescor dos produtos, a empresa realiza o processo de glaciamento em água, sem adição de substâncias como tripolifosfatos, pode ser observado o tanque de glaciamento na figura 14. O processo consiste em banhar o pescado já congelado em água gelada, formando uma fina camada de água para protegê-lo. O peso da água é descontado do peso líquido do pescado, pois não é considerado produto, e sim, um tipo de “embalagem”, que oferece proteção.

Figura 9 - Salmões em recipiente plástico, sem gelo, em processo de descongelamento.

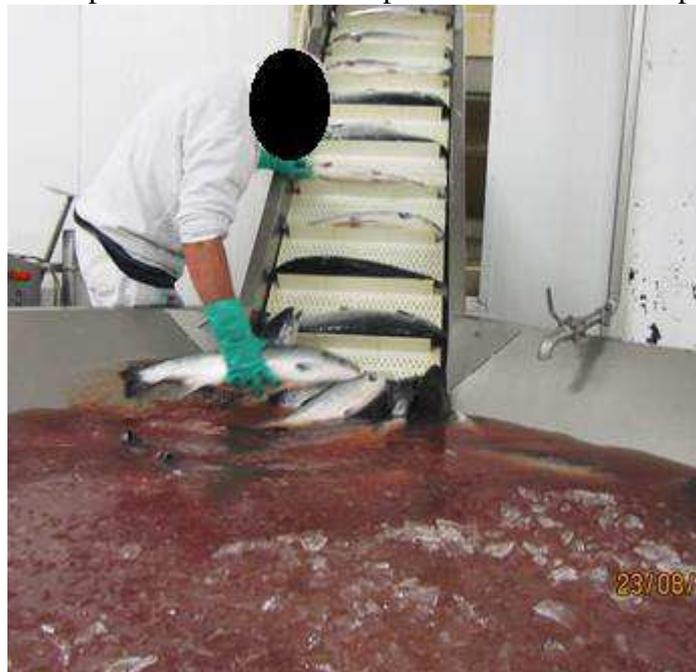
Figura 10 - Salmão sendo posicionado na esteira para entrar na linha de produção.

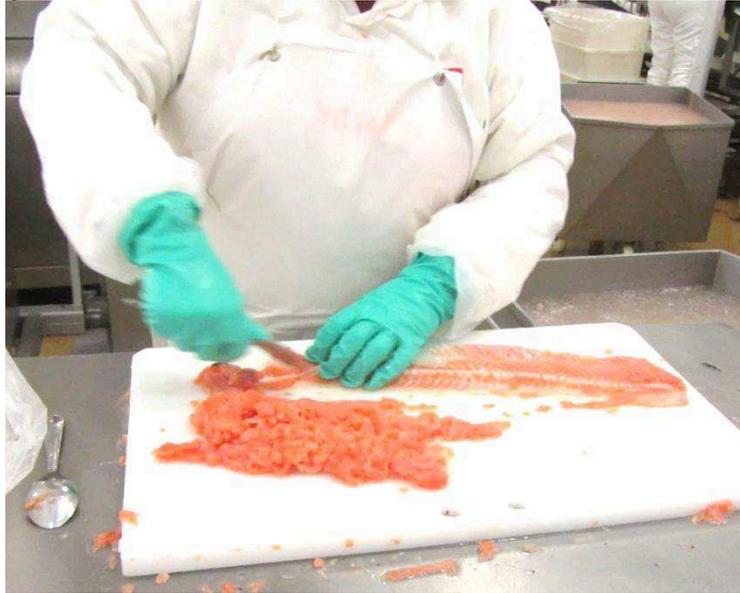
Figura 11 - Separação manual da carne.

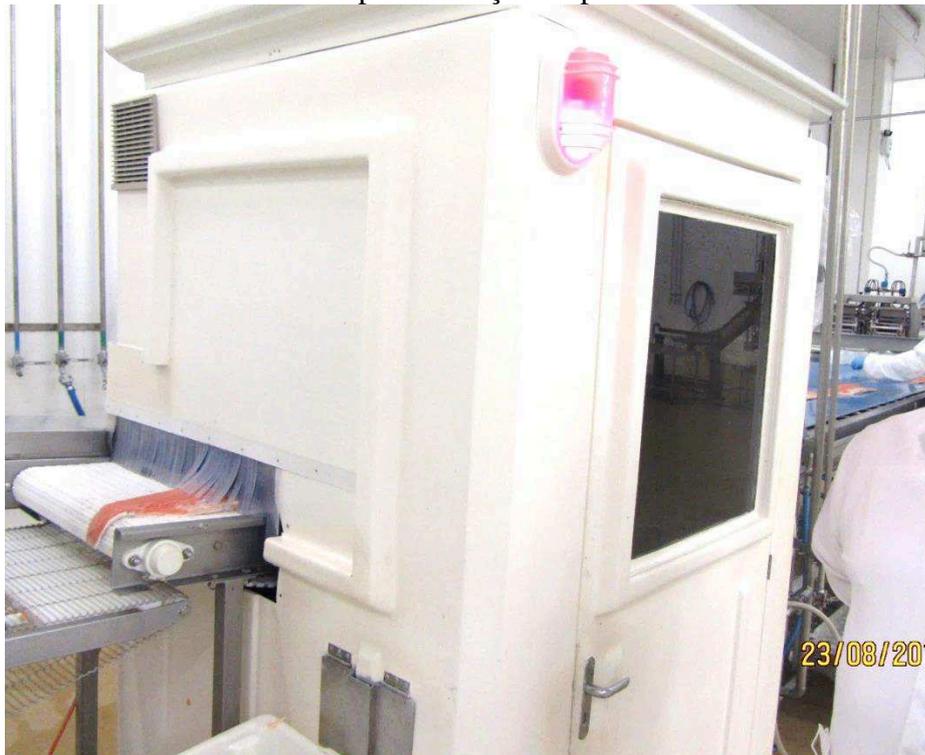
Figura 12 - Cabine de luz Ultravioleta para detecção de parasitas.

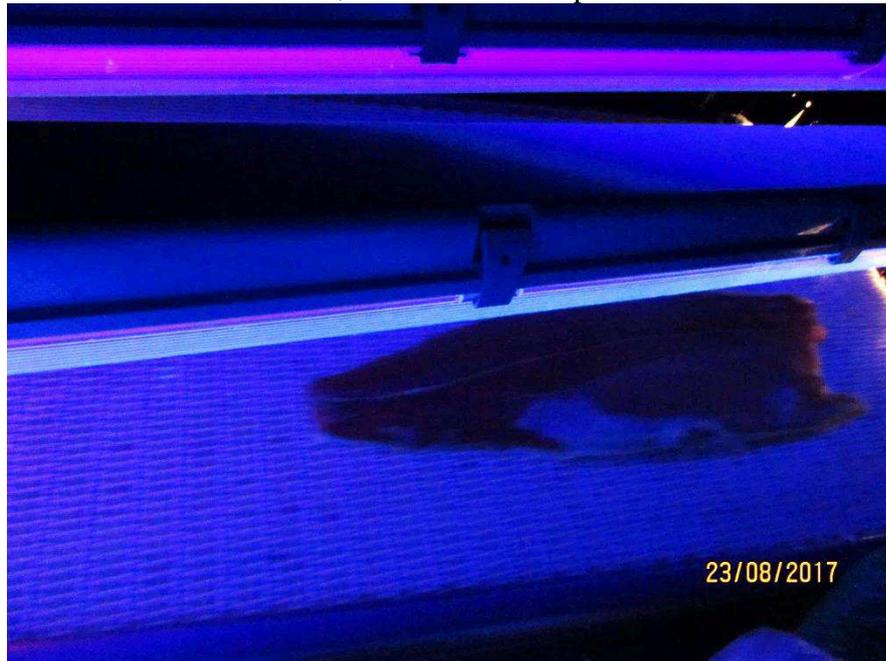
Figura 13 - Filé de salmão sob luz UV, com ausência de parasitas.

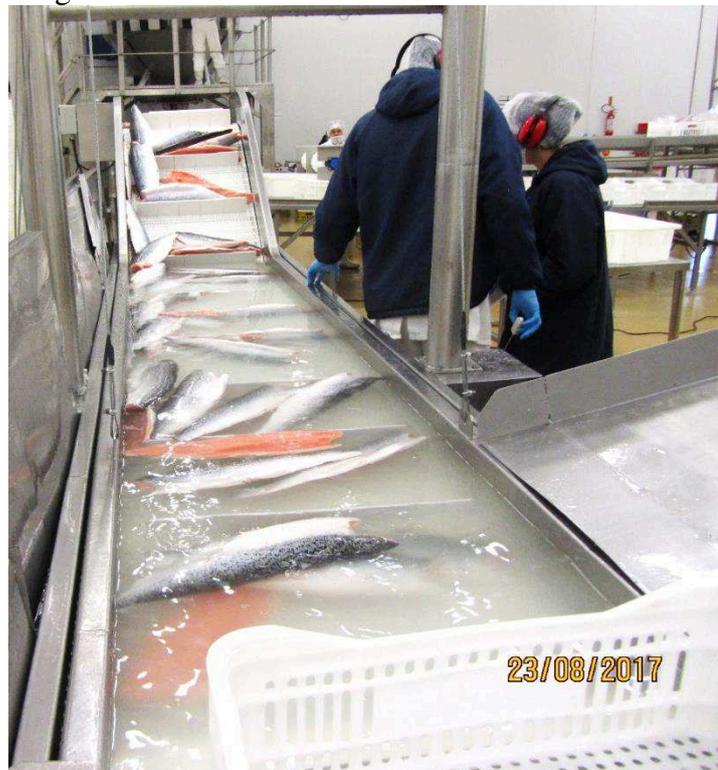
Figura 14 - Tanque de glaciamento.

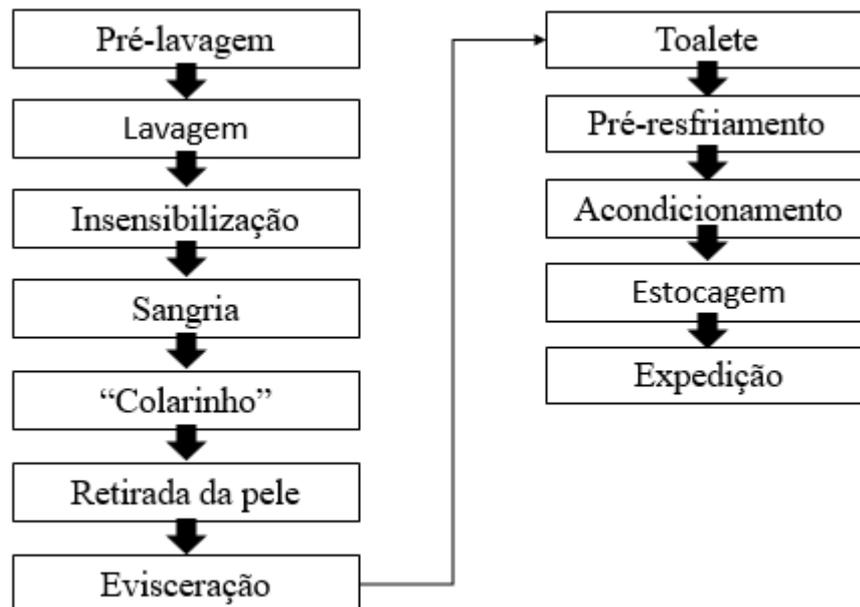
Figura 15 – Fluxograma de abate de rãs.

No dia 28 de agosto de 2017, em acompanhamento do Agente de Inspeção, Sr. Marcos André Lopes, realizei a visita ao frigorífico de rãs, SIF 23, localizado no município de Antônio Carlos, para acompanhamento dos abates e conhecer a instalações tanto do frigorífico como o setor de reprodução de rãs. A saída do MAPA, em carro oficial, foi pelo período da manhã. Os abates iniciaram às 8 horas e houveram somente 1.000 rãs para serem abatidas. O fluxograma de abate de rãs pode ser observado na Figura 15.

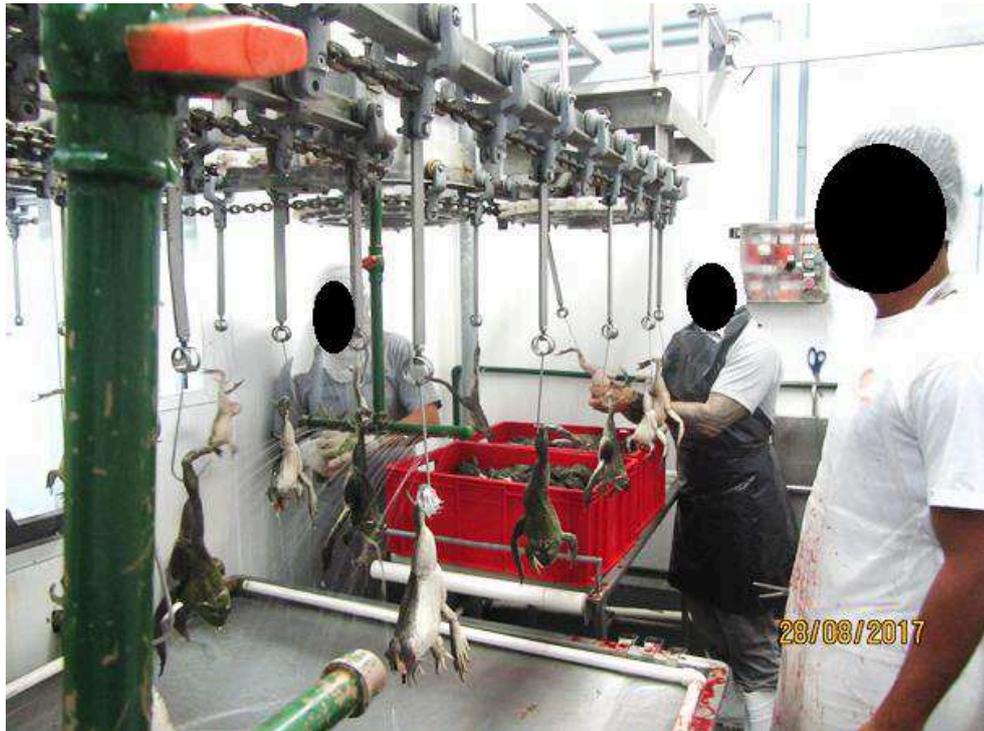
Nas dependências do frigorífico fomos recebidos pelo Agente de Inspeção Lourival, que nos acompanhou, apresentou e orientou sobre os procedimentos no local. Os abates ocorrem nas segundas e quartas-feiras. As rãs são recebidas em sacos de rafia ainda vivas, tendo de permanecer por 72 horas em jejum para prosseguir com a insensibilização no gelo. Quando devidamente insensibilizadas é feito a pendura, e logo em seguida o abate através da sangria com tesoura, como na Figura 16. Durante a sangria, onde permanecem por 3 minutos, recebem jatos de água clorada a 5ppm (Figura 17). Foram feitas as análises da água para cloro e pH em testes rápidos durante a visita. Após o tempo da sangria, entrando na área limpa, são retiradas as nadadeiras, cabeça, pele, feita a evisceração e são acondicionadas em caixas de monobloco com gelo. Procedem para embalagem e armazenamento.

Figura 16 – Pendura e abate das rãs.

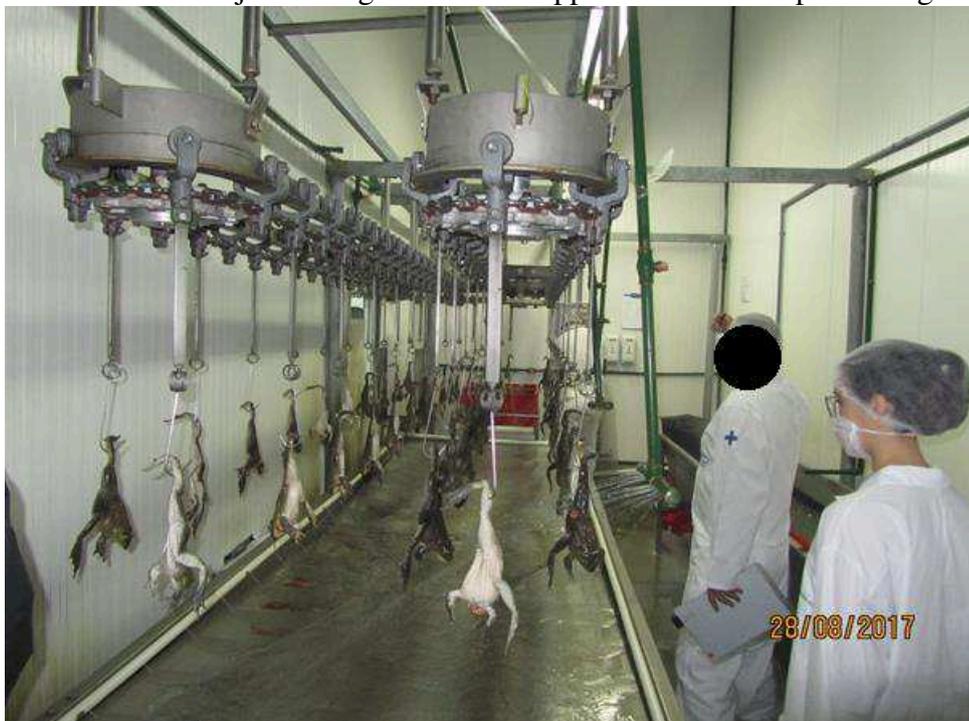
Figura 17 – Rãs recebendo jatos de água clorada à 5ppm durante o tempo da sangria.

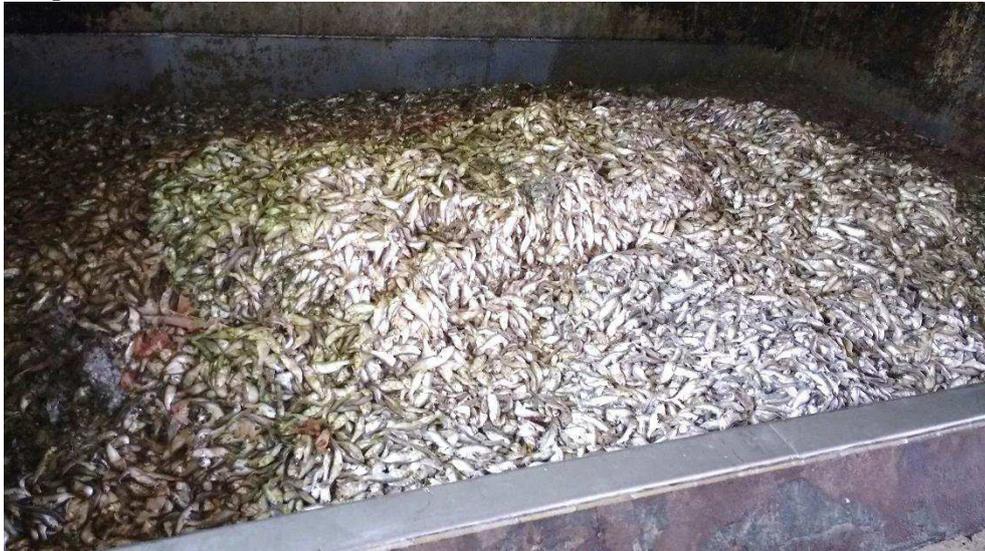
O processo de produção de farinha é praticamente todo automatizado, sendo necessário quase nenhuma manipulação. Os caminhões descarregam os restos de pescados, vísceras e outros subprodutos, incluindo pescados condenados que não são considerados próprios para consumo humano, nos compartimentos de recepção (Figuras 21 e 22). Os caminhões já descarregados são higienizados antes de serem liberados para irem embora. Existem lagoas de tratamento de efluentes e estruturas para purificação de gases, amenizando o mau cheiro.

Figura 21 – Peixes descartados pelas indústrias no compartimento de recepção para serem processados pela fábrica de resíduos.

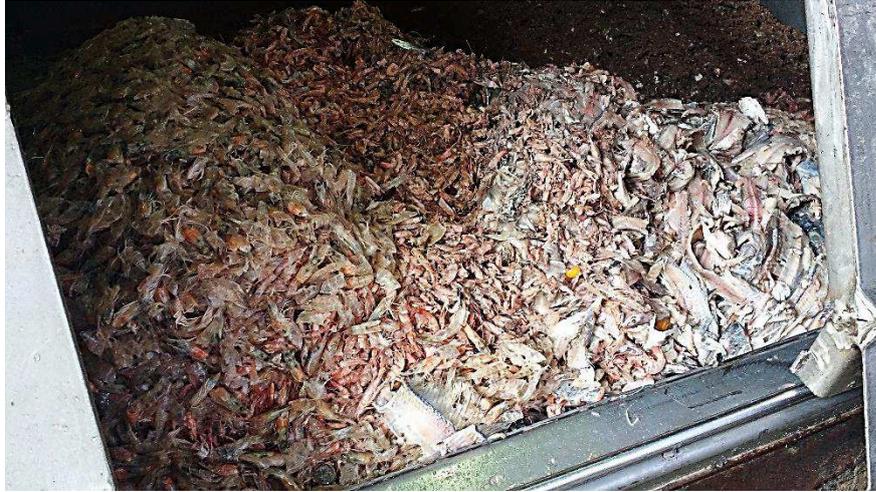
Figura 22 – Restos de peixes e casca de camarão no compartimento de recepção para serem processados pela fábrica de resíduos.
