UNIVERSIDADE FEDERAL DE SANTA CATARINA  
CENTRO TECNOLÓGICO DE JOINVILLE  
CURSO DE ENGENHARIA CIVIL DE INFRAESTRUTURA

ANÁLISE DO COMPORTAMENTO DE FISSURAS EM PASTA CIMENTÍCIA COM  
BIOMINERALIZAÇÃO DE *BACILLUS SUBTILIS*

Trabalho apresentado como requisito para obtenção do título de bacharel no Curso de Graduação em Engenharia Civil de Infraestrutura do Centro Tecnológico de Joinville da Universidade Federal de Santa Catarina.

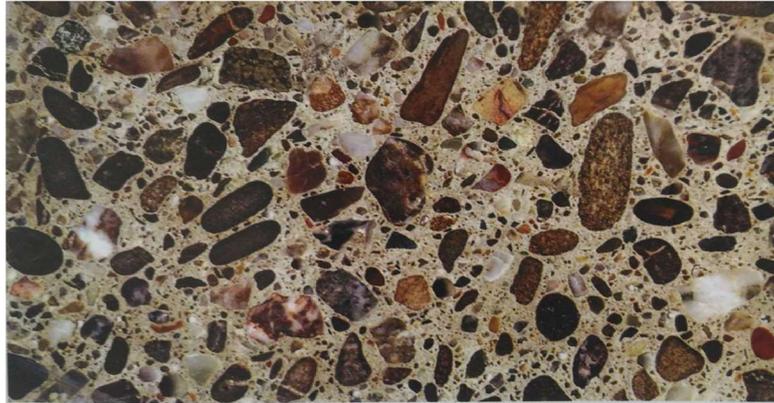
Figura 1 - Seção de um corpo de prova de concreto

O concreto é considerado bifásico em nível macroscópico, por ter duas fases que podem ser facilmente distinguidas. Essas são as partículas de agregados e a pasta de cimento hidratada, como mostrada na (EUZÉBIO et al., 2017). Na Figura 1 pode-se observar as duas fases da seção transversal de um corpo de prova de concreto, onde os agregados ficam destacados da pasta de cimento.

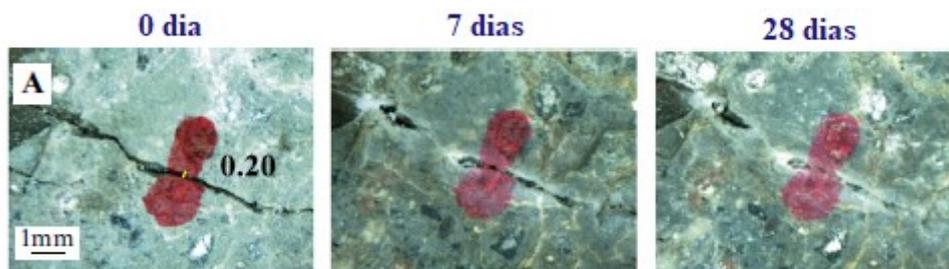
Figura 2 - Autocicatrização natural do concreto

A Figura 2 mostra um corpo de prova de concreto que, após gerada a fissura, essa foi regenerada quase por completo. Na imagem, as fotografias foram registradas no dia em que ocorreu a fissura, 7 dias após e 28 dias após, respectivamente.

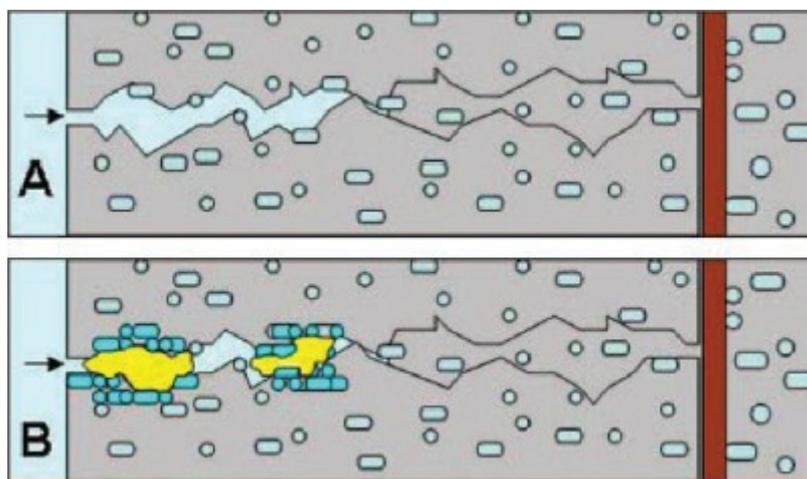
Figura 3 - Esquema do processo de cicatrização de fissuras em concreto com o uso de bactérias

Na Figura 3 é possível entender de forma simplificada e esquemática o processo da cicatrização do concreto pelo uso de bactérias. Em “A”, a água, através da fissura, penetra no concreto, ativando os esporos de bactérias. E em “B”, a bactéria então hidratada e após o consumo do seu nutriente, precipita o  $\text{CaCO}_3$ , fechando a fissura e protegendo a barra de aço da oxidação (ARNOLD, 2011).

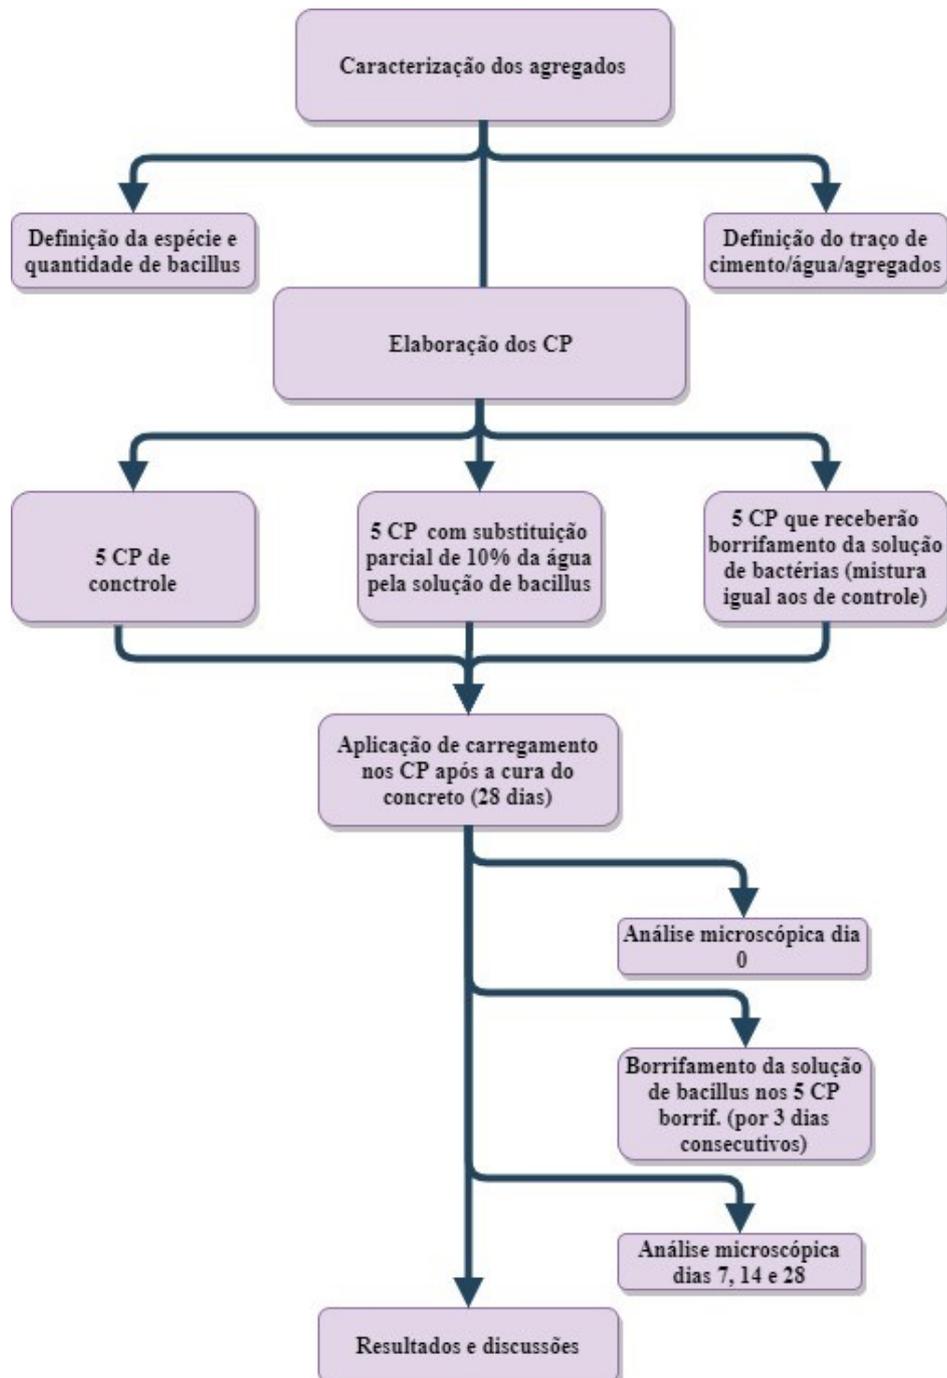
Figura 4 - Metodologia de pesquisa

A metodologia de experimento em laboratório está representada na Figura 4.

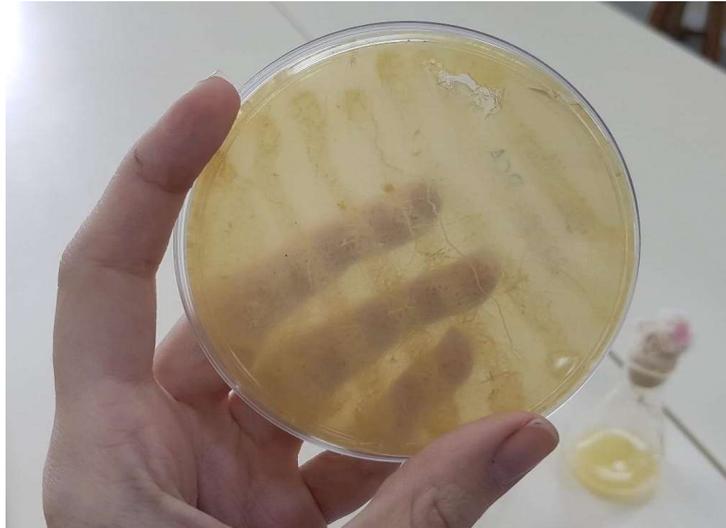
Figura 6 - *Bacillus subtilis* em meio PCA

A amostra cedida de bactéria *B. subtilis* foi replicada em placas de Petry, previamente esterilizadas em autoclave a 121°C por 15 minutos, contendo o PCA. As placas foram mantidas em estufa a 28°C. Para a solução líquida, o procedimento foi o mesmo, porém não foi utilizado o meio PCA sem ágar. Essa solução líquida foi mantida em estufa por 24h antes do seu uso na mistura da pasta cimentícia.

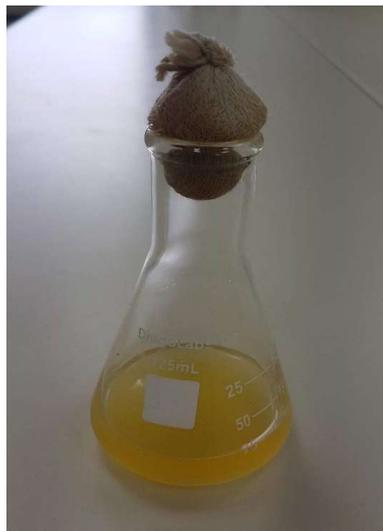
Figura 7 - Solução líquida da *B. subtilis* juntamente com a solução de ativação

A solução que possibilita a *B. subtilis* de produzir a enzima urease, foi ativada em meio líquido, com composição de 20g/L de extrato de levedura e 20g/L de ureia P.A. Esta foi autoclavada a 121°C por 20 minutos antes da inoculação da bactéria.

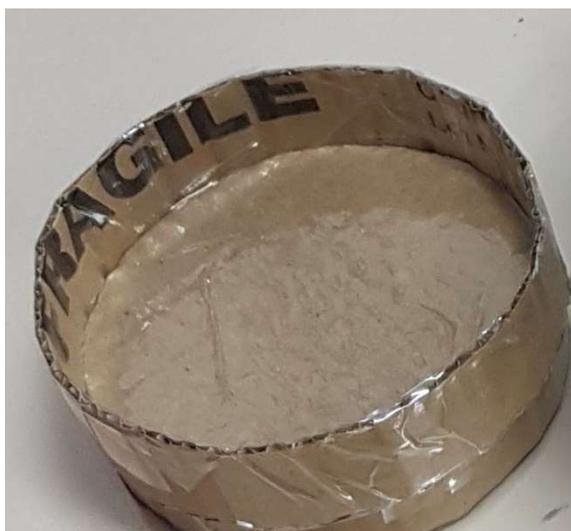
Figura 8 - Molde para os corpos de prova

Os moldes utilizados foram elaborados à partir de papelão duro, revestidos com fita adesiva (Figura 7), com 11 cm de diâmetro e 2 cm de altura.

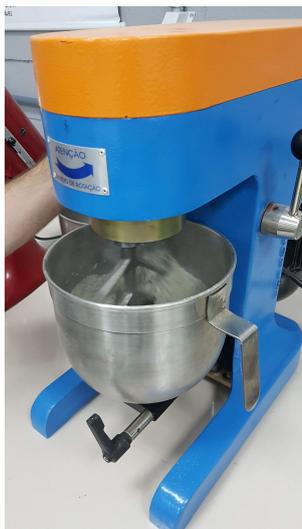
Figura 9 - Misturador de argamassa

Para a elaboração dos corpos de prova, cada componente foi pesado em uma balança de precisão e misturados no equipamento apropriado mostrado na Figura 8. Primeiramente foram adicionados o cimento e a areia, e misturados por cerca de 1 minuto. Após este tempo e com a máquina ainda ligada, foi adicionada a água aos poucos, até obter-se uma mistura homogênea. Essa mistura foi então moldada nas formas (Figura 9).

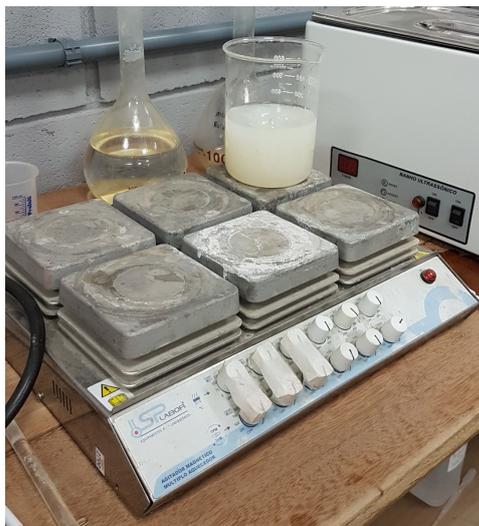
Figura 11 - Agitador magnético

Para a mistura com substituição parcial da água, foi medido a massa de solução de *B. subtilis* e da solução nutriente. Devido à não-homogeneidade da mistura de cloreto de cálcio dihidratado e ureia P.A, esta foi misturada juntamente com a solução de *B. subtilis* antes de incorporar à mistura da argamassa. Essa mistura foi feita através de um agitador magnético (Figura 10), a fim de se ter uma mistura final uniforme.

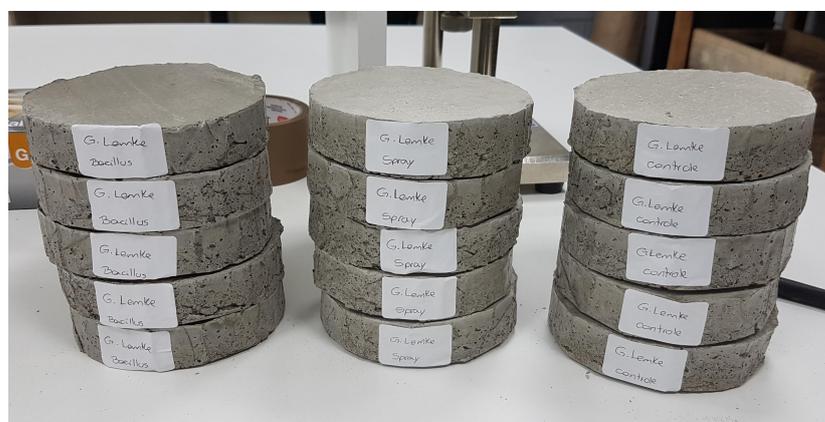
Figura 12 - Corpos de prova desmoldados

Após 7 dias os corpos de prova foram desmoldados (Figura 11) e então foram aguardados 28 dias para o tempo de cura dos mesmos.

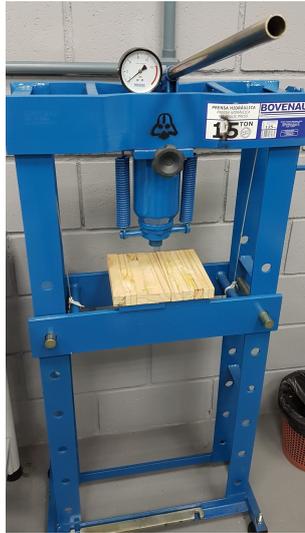
Figura 13 - Prensa hidráulica

Quando os corpos de prova completaram 28 dias foram realizadas as fissuras dos mesmos. Estas foram geradas com o uso da prensa hidráulica (Figura 12) do Laboratório de Caracterização de Materiais, da UFSC CTJ.

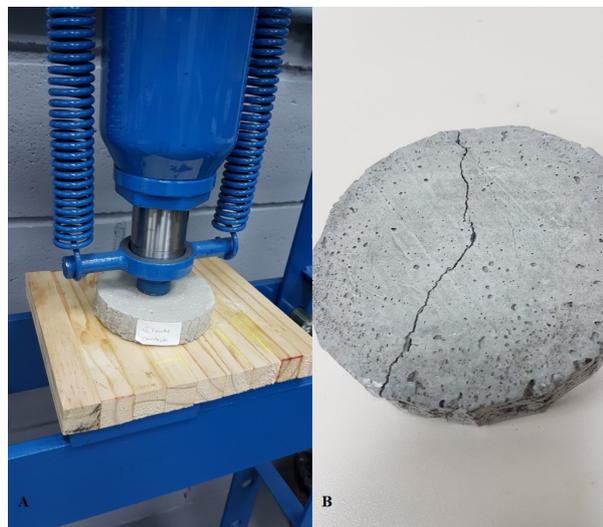
Figura 14 - Corpo de prova antes de ser fissurado (A) e corpo de prova com a fissura (B)

Os corpos de prova foram colocados sobre duas placas de madeira e prensados até o aparecimento da fissura (Figura 13).

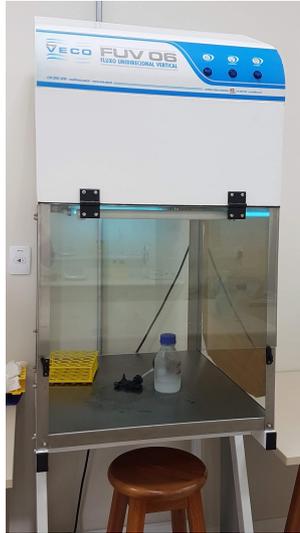
Figura 15 - Esterilização da solução

No mesmo dia em que foi realizado o rompimento, foi preparada outra vez a solução de *B. subtilis*, a solução enzimática e a solução nutriente. Ambas foram acondicionadas em um frasco de *spray* e esterilizadas com radiação ultravioleta (Figura

14). A solução que continha as bactérias não foi esterilizada, pois isso ocasionaria a morte das mesmas.

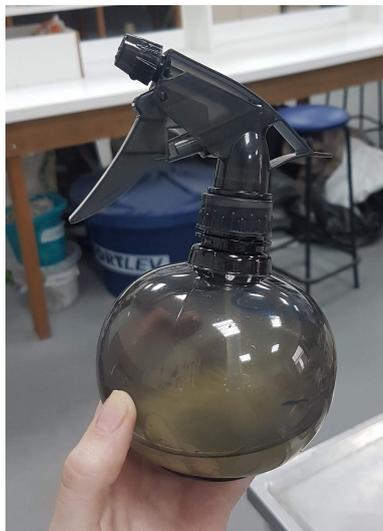
Figura 16 - Frasco de *spray* contendo a solução de *B. subtilis*, solução enzimática e solução nutriente

Após 24h, foi realizado o borrifamento (Figura 15) da solução de bactérias, enzima e nutriente nos 5 corpos de prova que sofreriam a borrifamento da solução de *B. subtilis*. Esse processo foi realizado por 3 dias consecutivos, em intervalos de 24h.

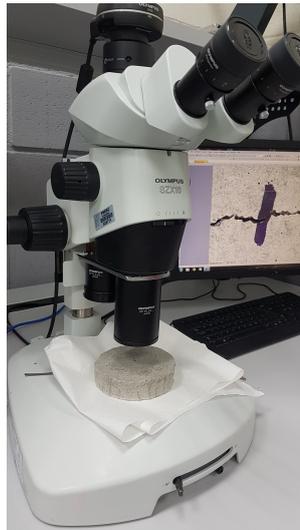
Figura 17 - Microscópio

Antes de se realizar o primeiro borrifamento para a biodeposição dos microrganismos, foi realizada a primeira microscopia (Figura 16) nos corpos de prova, a fim de se mensurar o tamanho das fissuras em pontos escolhidos de forma aleatória, para que futuramente fosse observado a correlação entre o fechamento das fissuras com o seu tamanho de abertura. Esse processo foi repetido após 7, 14 e 28 dias. A microscopia foi realizada no Laboratório de Microfluídica da UFSC CTJ.

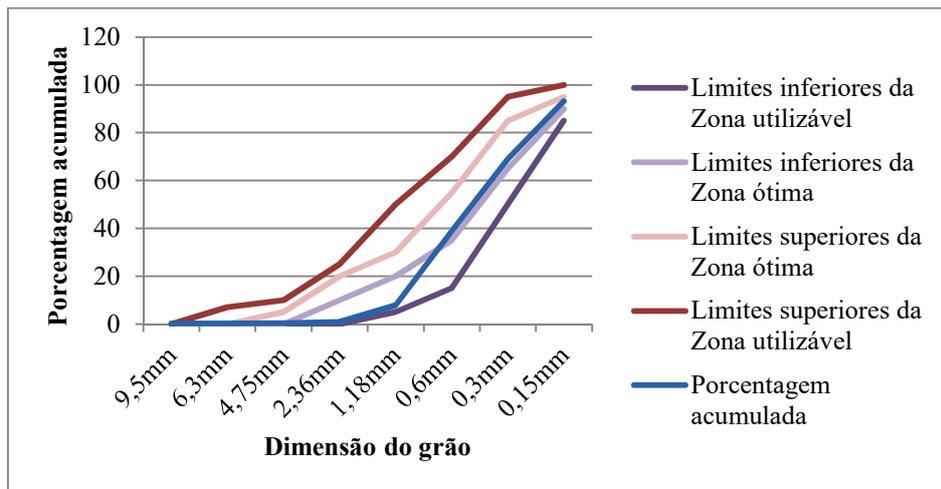
Figura 18 - Gráfico da granulometria da areia utilizada

A areia utilizada para a composição dos corpos de prova foi classificada como areia média após realizados os ensaios seguindo especificações das normas NBR NM 248, da ABNT (Figura 18). Sua massa específica foi de  $2,61\text{g/cm}^3$ .

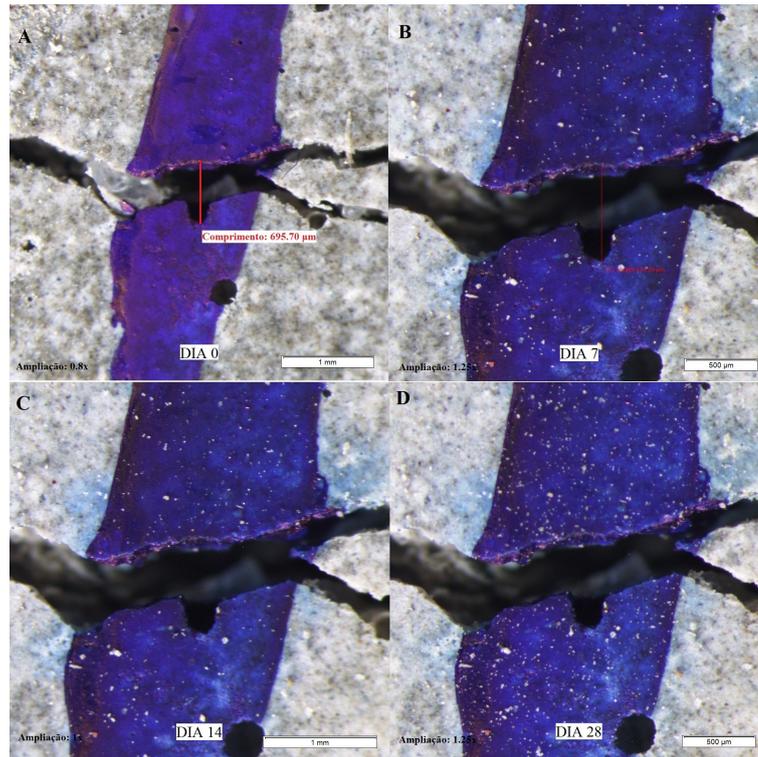
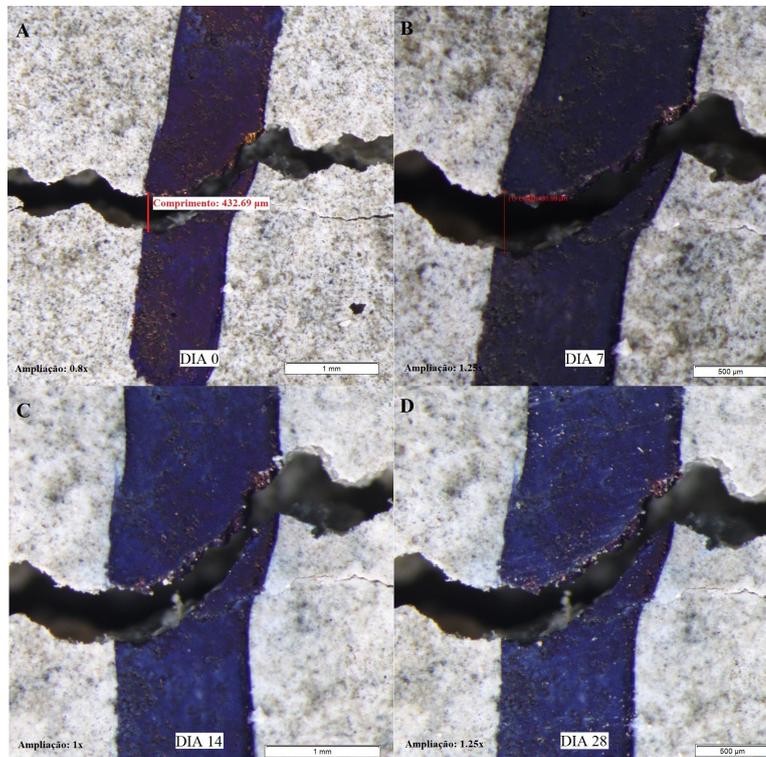
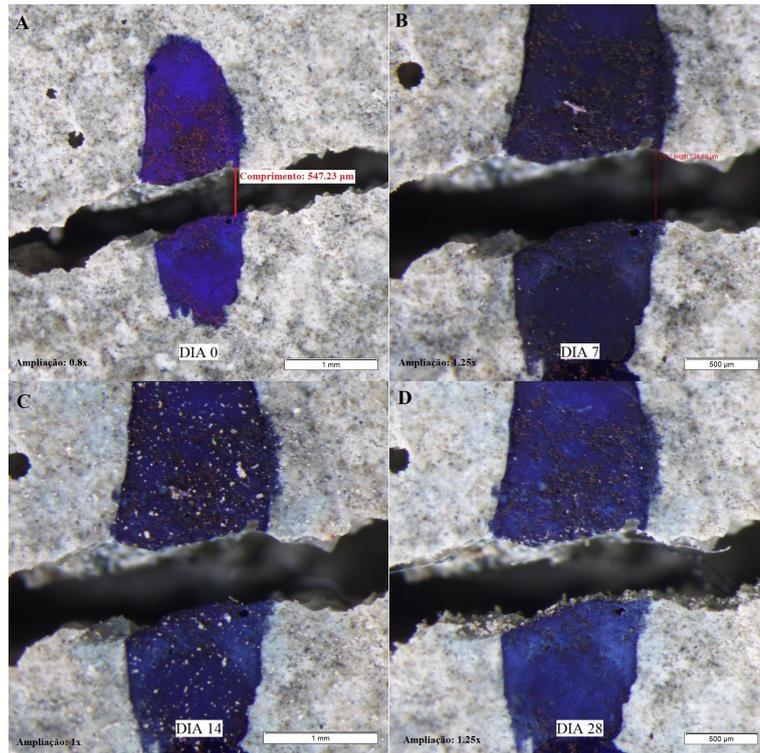
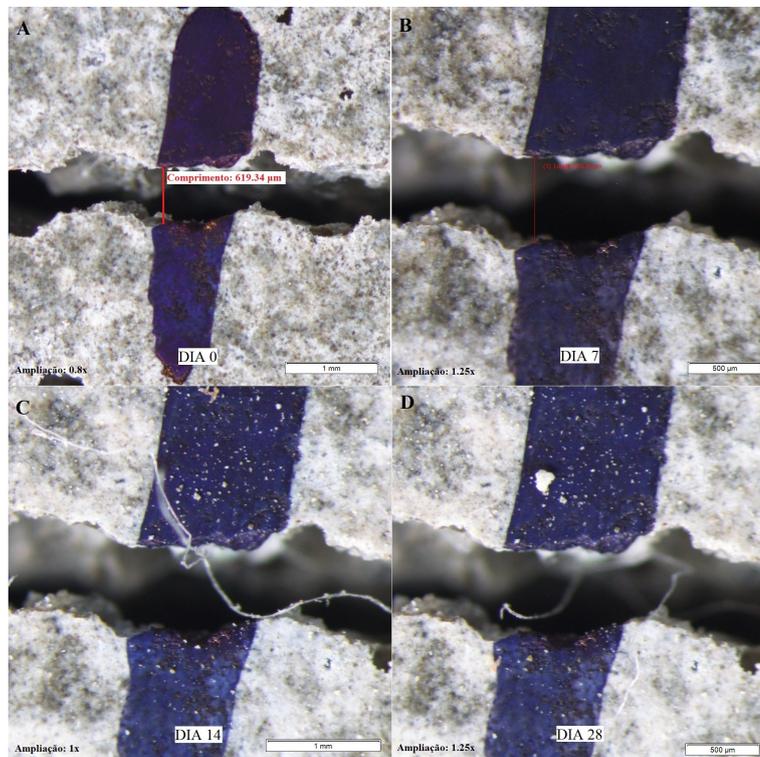
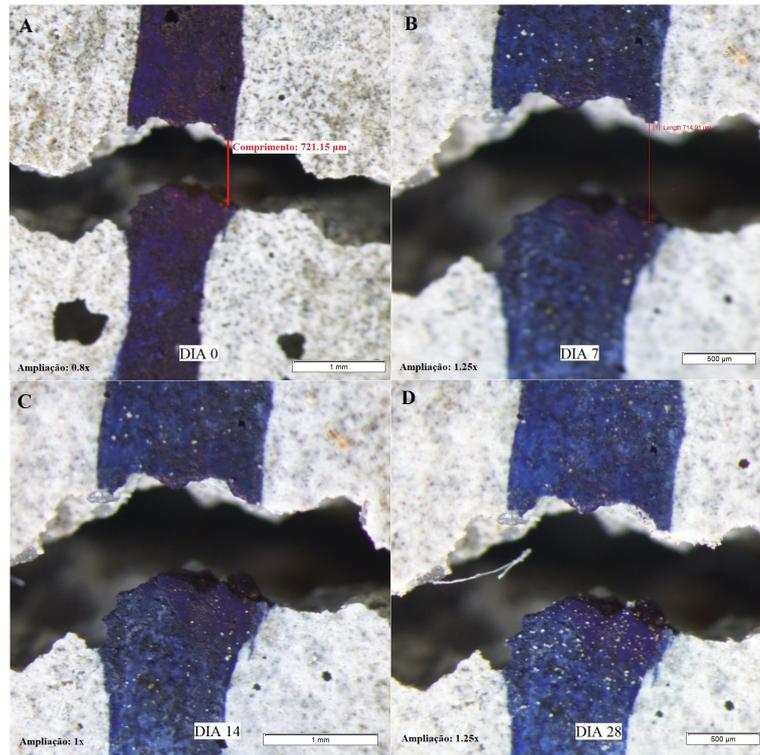
A seguir são apresentadas as fotos resultantes das microscopias realizadas, com indicação da escala, do fator de ampliação e do dia em que foi realizada a imagem. A fim de simplificação, os corpos de prova de controle serão chamados de Controle, os corpos de prova que tiveram substituição parcial da água pela mistura de bactérias serão chamados de Mistura e os corpos de prova que sofreram borrifamento da mistura de *B. subtilis* serão chamados de Borrif.

Como o esperado, os corpos de prova sem adição alguma de *B. subtilis* não tiveram fechamento nas fissuras, permanecendo idênticos em todas as microscopias.

<b>Abertura das fissuras</b>	
<b>Corpo de prova Controle (1)</b>	695,7 $\mu\text{m}$
<b>Corpo de prova Controle (2)</b>	432,69 $\mu\text{m}$
<b>Corpo de prova Controle (3)</b>	547,23 $\mu\text{m}$
<b>Corpo de prova Controle (4)</b>	619,34 $\mu\text{m}$
<b>Corpo de prova Controle (5)</b>	721,15 $\mu\text{m}$
<b>Corpo de prova Mistura (1)</b>	310,82 $\mu\text{m}$
<b>Corpo de prova Mistura (2)</b>	736,61 $\mu\text{m}$
<b>Corpo de prova Mistura (3)</b>	197,99 $\mu\text{m}$
<b>Corpo de prova Mistura (4)</b>	487,53 $\mu\text{m}$
<b>Corpo de prova Mistura (5)</b>	564,17 $\mu\text{m}$
<b>Corpo de prova Borrif (1)</b>	377,54 $\mu\text{m}$
<b>Corpo de prova Borrif (2)</b>	203,62 $\mu\text{m}$
<b>Corpo de prova Borrif (3)</b>	139,99 $\mu\text{m}$
<b>Corpo de prova Borrif (4)</b>	304,44 $\mu\text{m}$
<b>Corpo de prova Borrif (5)</b>	259,73 $\mu\text{m}$

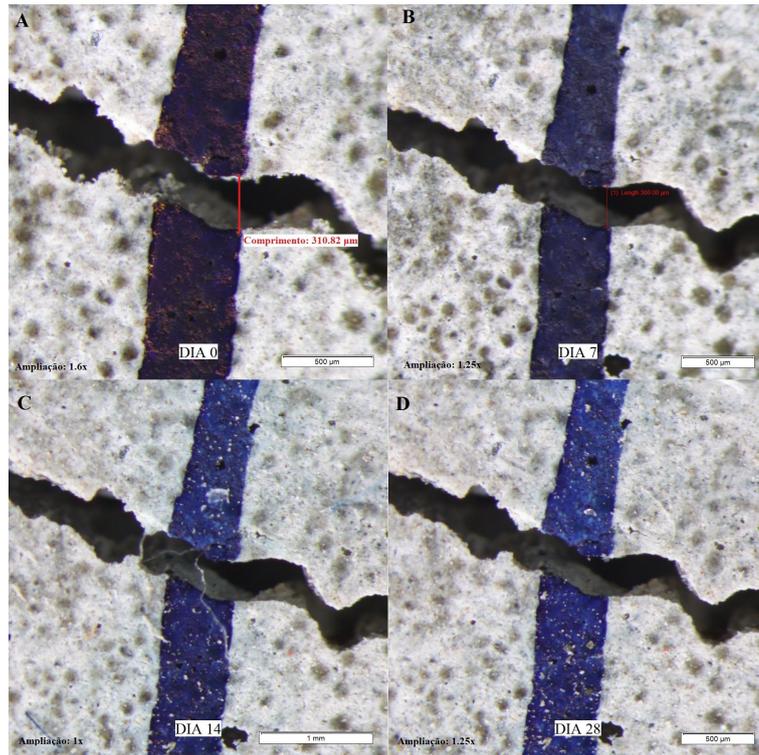
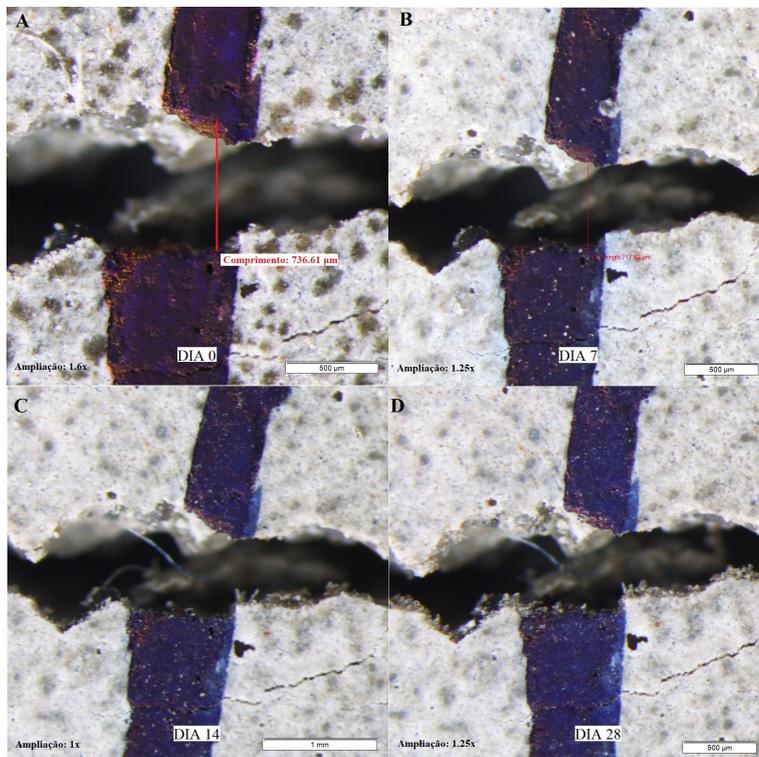
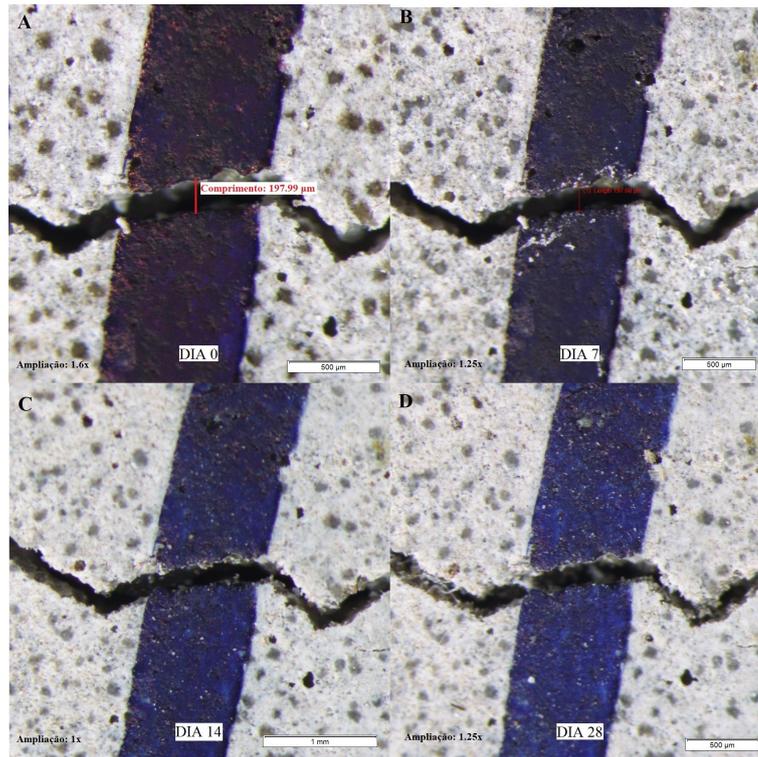
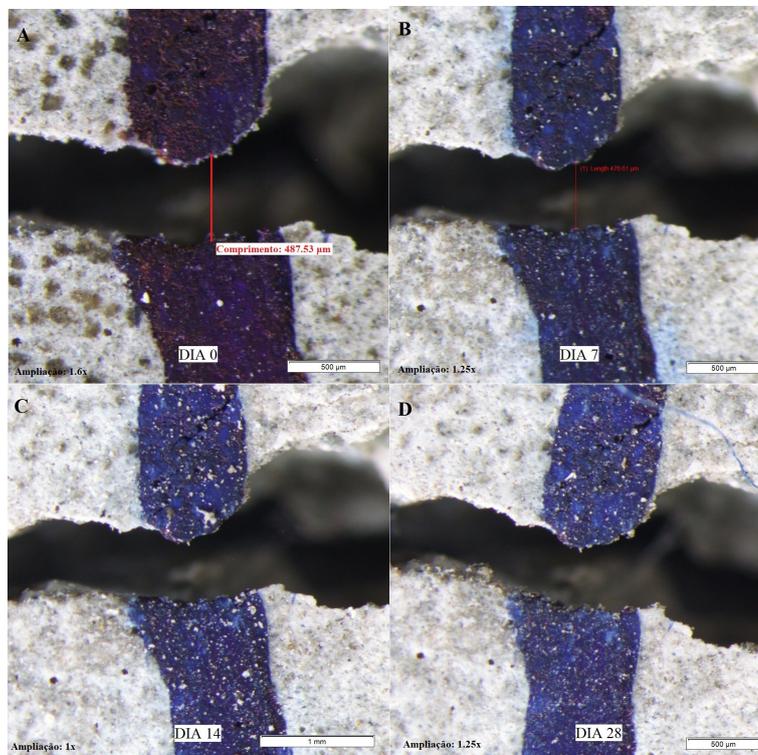
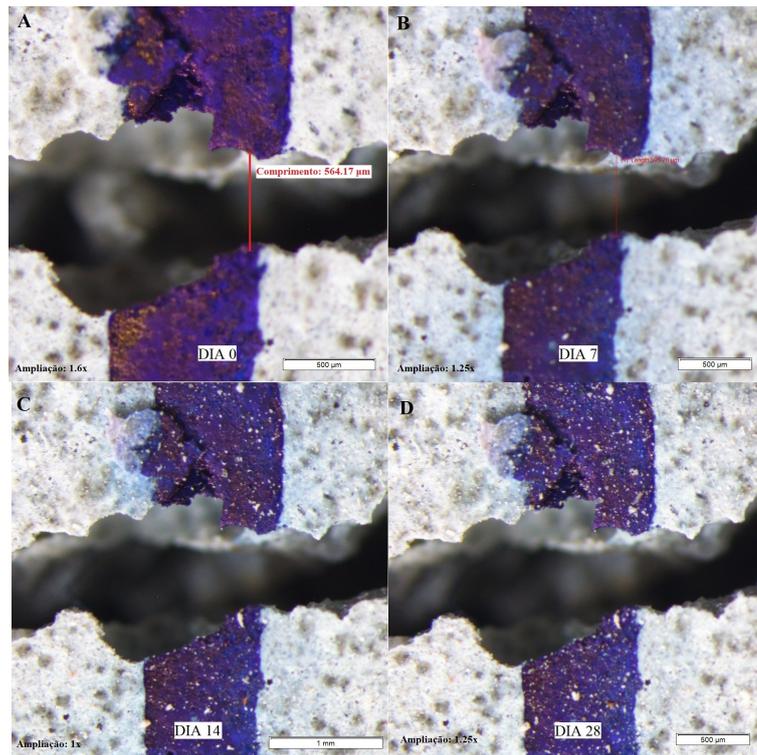
No mesmo caso que aconteceu com os CP de controle, aqueles que tiveram os microrganismos incorporados à mistura não apresentaram fechamento nas fissuras. Porém foi possível notar que além da coloração mais escura que estes tiveram, na microscopia eram visíveis pequenos pontos, que podem ser associados à presença das bactérias.

Quando analisados os resultados dos corpos de prova que tiveram a solução de *B. subtilis* juntamente com a solução de cloreto de cálcio dihidratado e ureia P.A incorporados à mistura, não se constatou o fechamento das fissuras, mesmo que algumas apresentassem aberturas iguais ou menores que 300  $\mu\text{m}$ . Uma hipótese seria que a *B. subtilis* tivesse mineralizado o  $\text{CaCO}_3$  nos primeiros dias, o que justificaria um possível aumento na resistência no momento da aplicação da carga para surgimento da fissura, mesmo que os cristais não tenham sido observados como foram nos corpos de prova com o *spray*, o que teria sido justificado pelo fato de que os mesmos teriam sido rompidos quando da aplicação de carga.

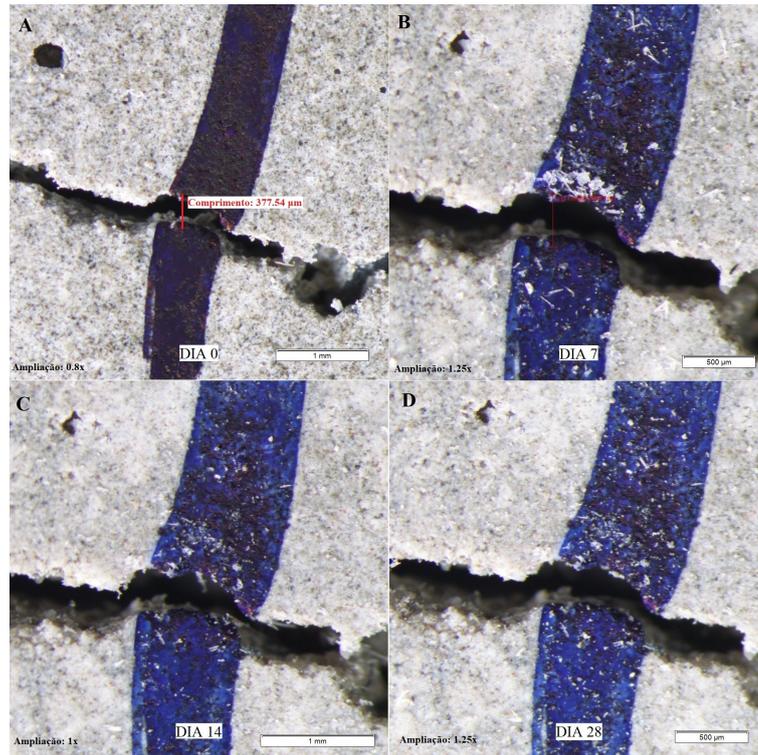
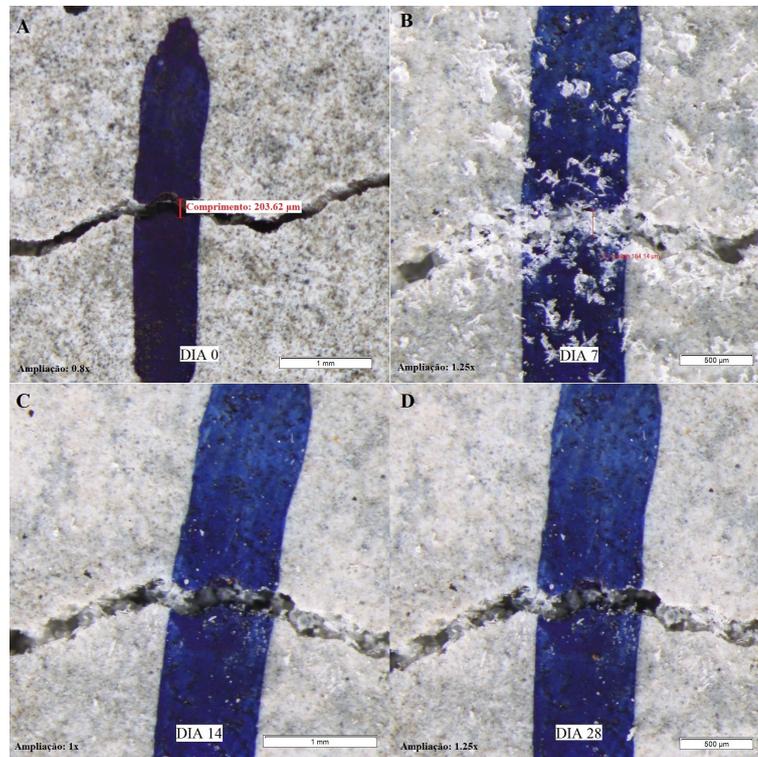
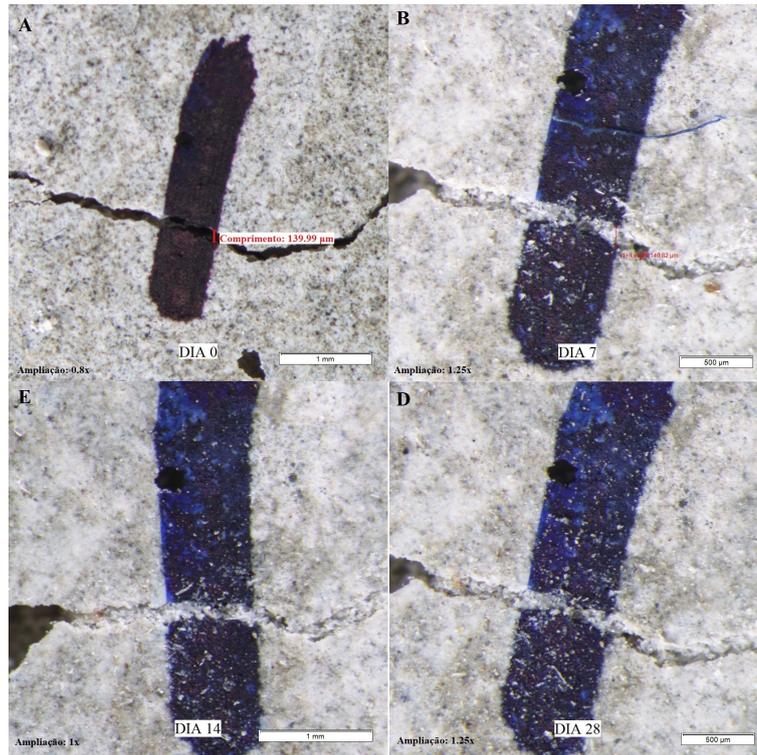
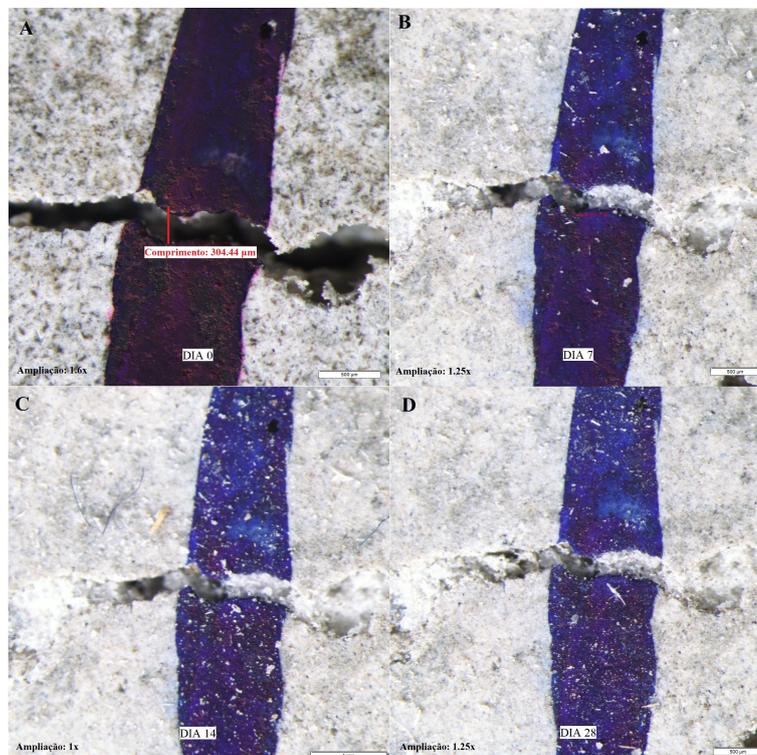
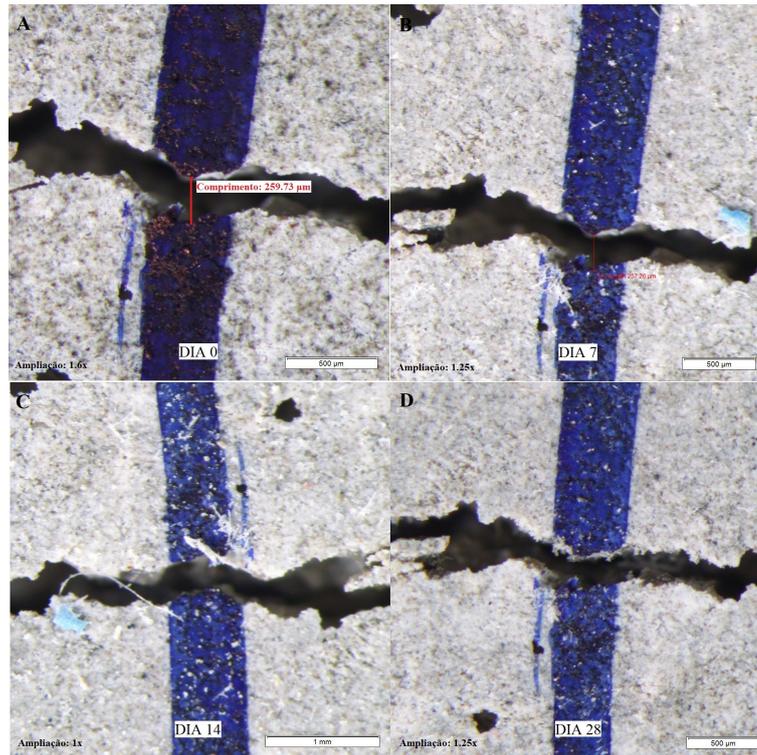
Os corpos de prova que sofreram borrifamento das misturas de bactéria e nutriente, após a cura, apresentaram fechamento nas fissuras na primeira semana, o que pode ser facilmente notado em sua maioria. A Tabela 7 mostra o tamanho da abertura da fissura de cada corpo de prova de forma resumida.

Quando analisado o tamanho das fissuras juntamente com as imagens apresentadas, é possível notar que o fechamento ocorreu apenas nos corpos de prova com borrifamento de *B. subtilis* e com aberturas não maiores do que 300  $\mu\text{m}$ . Nesses casos, o fechamento ocorreu apenas na primeira semana, ou seja, quando houve de fato o borrifamento das bactérias.

Este estudo demonstrou um bom funcionamento da técnica de borrifamento da bactéria *B. subtilis* para o reparo de fissuras em materiais cimentícios, principalmente para aberturas da ordem de 300  $\mu\text{m}$  ou menores e que não aparentavam possuir muita profundidade. Devido ao método de borrifamento por *spray* não possuir procedimentos e critérios definidos para controle, – como exemplo, a solução para precipitação do  $\text{CaCO}_3$  não ficava homogênea na mistura, decantando com muita rapidez – notou-se diferenças nos resultados finais dos corpos de prova, constatando-se que alguns apresentaram maior cristalização do que outros, esta observação pode ser justificada pela diferenças de profundidade nas fissuras (Rodriguez-Navarro et al., 2003), apesar de não ter sido realizada a medição das mesmas. Foi também observado que o surgimento dos cristais foi registrado nos primeiros dias, diminuindo o crescimento nas semanas seguintes, ou seja, notou-se grande ação de biomineralização especialmente nos primeiros 7 dias, porém sem grandes mudanças nas semanas seguintes. Considerando que o borrifamento foi realizado no período entre as duas primeiras microscopias, é possível pressupor que as bactérias ali presentes consumiram parte do cloreto de cálcio dihidratado e da ureia P.A, justificando o surgimento da maior evidência da biomineralização nos primeiros dias. Este processo pode ter sido cessado por falta dos reagentes para a formação do  $\text{CaCO}_3$  ou por conta da morte das bactérias, por falta de água ou por falta de nutrientes nos períodos subsequentes.
