RETROANÁLISE DO DESLIZAMENTO DE ENCOSTA, ASSOCIADO À PRESENÇA
DE DIQUE, OCORRIDO NA RODOVIA SC-401, FLORIANÓPOLIS/SC.

Trabalho de Conclusão de Curso submetido a banca examinadora para a obtenção do
Grau de Bacharel em Geologia.

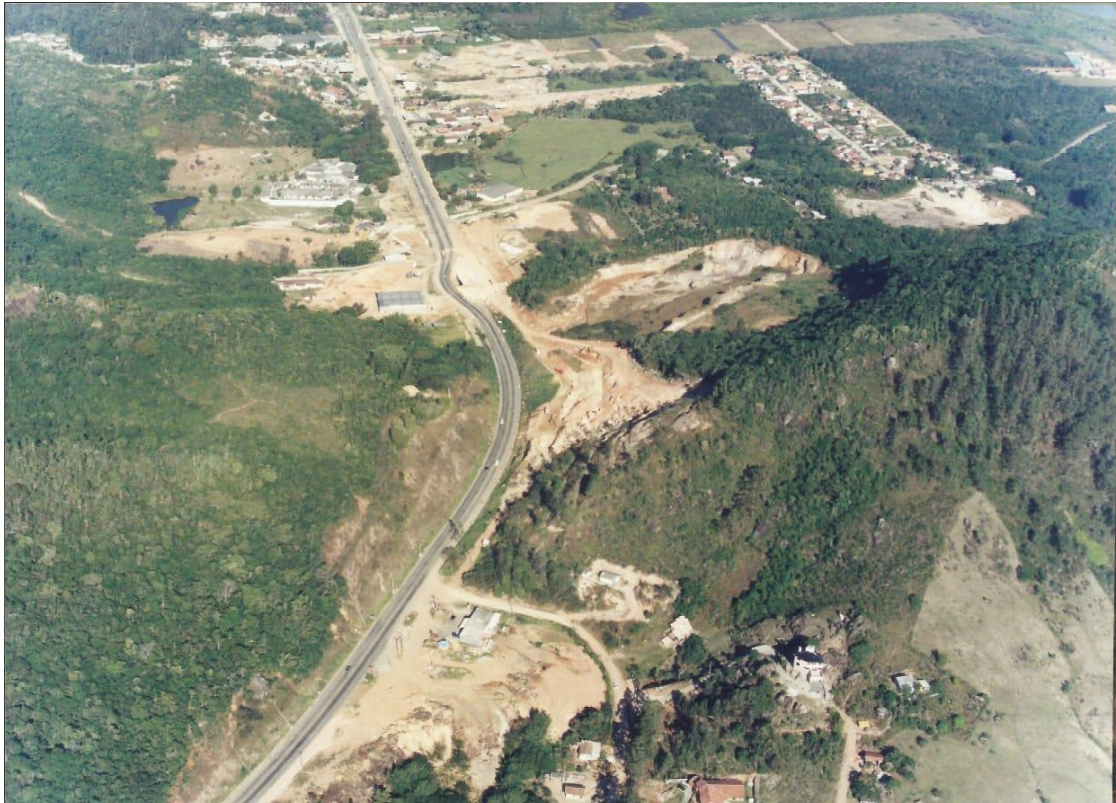
Figura 1 - Imagem aérea do deslizamento ocorrido em 1996, vista de norte para sul.

Segundo Raimundo (1998), o volume de solo deslizado foi estimado em cerca de 7.000 m³, onde a causa desse escorregamento se deu pela infiltrabilidade de água pelo horizonte C, fraturas do granito e pelo solo de diabásio, percolando por gravidade até o encontro do próprio dique de diabásio, no qual, intensamente fraturado funcionou como um dreno coletor de água subterrânea, comprovado pela surgência de água no pé do talude próximo a pista. Em 1989 foi realizado o projeto de duplicação da rodovia e verificou-se que o sistema de drenagem, havia sido modificado em virtude de pequenos deslizamentos localizados, agravando a situação no local. Para desviar o problema dessa surgência de água no pé do talude, optou-se por uma solução de contenção sob a forma de enrocamento na base do talude. Apenas em 1995 começou a execução das obras de duplicação, no início do ano foi realizada pela empresa responsável a limpeza dessas canaletas de drenagem. Porém no final do ano devido as chuvas fortes no município houve o rompimento de parte das canaletas e abertura de fendas no solo. Durante os meses de janeiro e fevereiro, novas chuvas ocasionaram um escorregamento de solo e matações que ficaram aprisionados na primeira banquetta do talude. No começo do mês de março, mais precisamente no dia 06 de março de 1996, ocorreu o que os sinais evidentes mostravam, escorregamento que atingiu as duas pistas da SC-401, impedindo o tráfego por diversos dias e causando transtorno para a população de Florianópolis. A Figura 1 mostra uma foto aérea do local do deslizamento durante a realização das obras de estabilização.

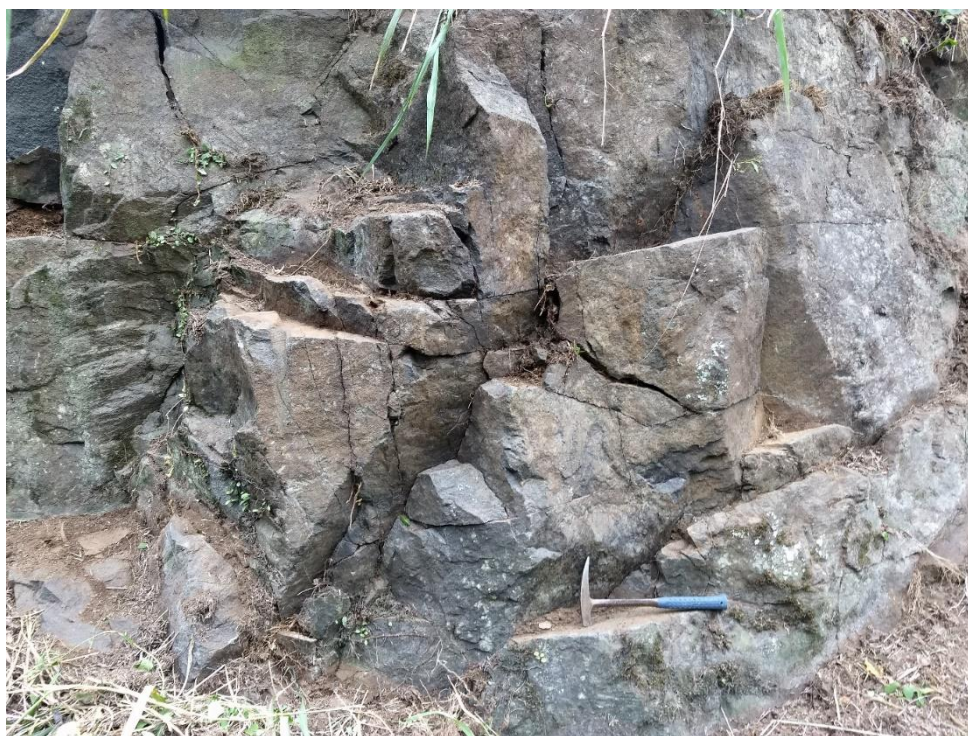
Figura 2 - Dique básico fraturado.

O principal elemento estrutural de um maciço rochoso é a descontinuidade, pois este determina os tamanhos de blocos e o grau de fraturamento, no qual influencia muito no comportamento mecânico do maciço. De acordo com sua densidade, tamanho e orientação, as descontinuidades podem definir o tipo de ruptura do maciço, o tamanho dos blocos, fluxo de água, etc. Nos maciços rochosos, pode-se ter dois tipos de descontinuidades, as principais (falhas, diques etc.) e as secundárias (fissuras, contatos, juntas etc.). A Figura 2 demonstra parte do afloramento do dique básico em estudo, destacando seu elevado grau de fraturamento.

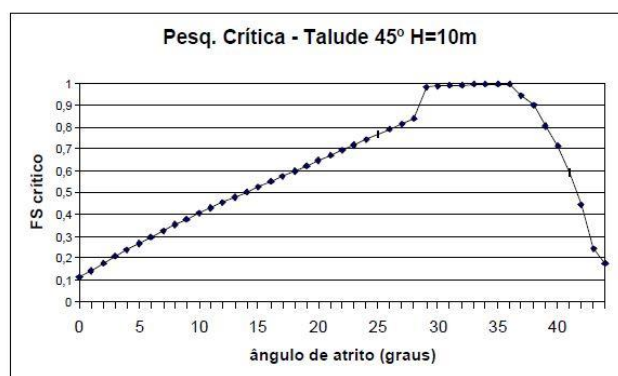
Figura 6 - ϕ x FS crítico

Posteriormente, com a obtenção dos pares é efetuada análises da superfície de ruptura crítica para cada par de parâmetro, gerando assim fatores de segurança críticos em função do ângulo de atrito, conforme o gráfico da Figura 6.

Será escolhido pelo ângulo de atrito, segundo a Figura 6, o que mais se aproximar do FS crítico igual a 1,00. Por fim, retorna ao gráfico da Figura 5 e define-se o par de ângulo de atrito x coesão.

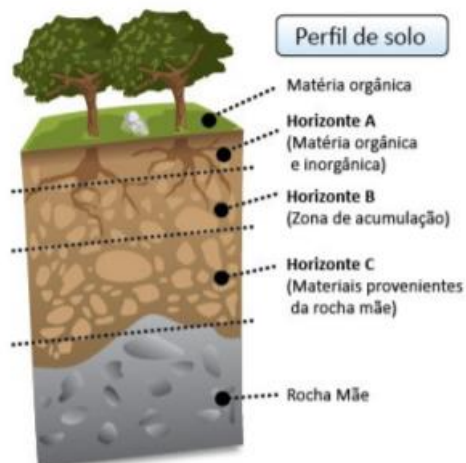
Figura 7 - Horizontes de solo.

Além das ações pedogenéticas temporais, o intemperismo dos solos decresce com a profundidade, formando uma sucessão de camadas chamadas de horizontes do solo (Figura 7), e estas são distinguidas, em geral, pela sua cor, textura, estrutura, consistência, etc.

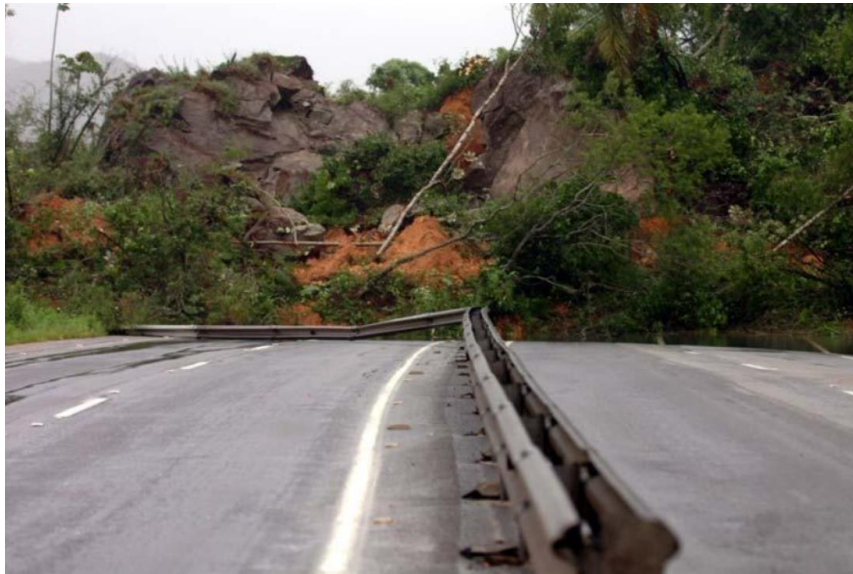
Figura 15 - Interdição da rodovia SC-401 pelo material escorregado.

Oliveira *et al.* (2012) levantaram a hipótese que a água infiltrava pelo dique de diabásio com maior facilidade chegando ao maciço granítico. O solo, menos permeável, sob este maciço funcionou como um material confinante de água elevando sua poro-pressão, que por sua vez resultou na diminuição das tensões normais atuantes nas discontinuidades do granito causando a redução de sua resistência ao cisalhamento, ocasionando assim o escorregamento, que mobilizou tanto o maciço rochoso quanto o solo residual. A Figura 15 mostra o material escorregado junto a interdição da rodovia SC-401.

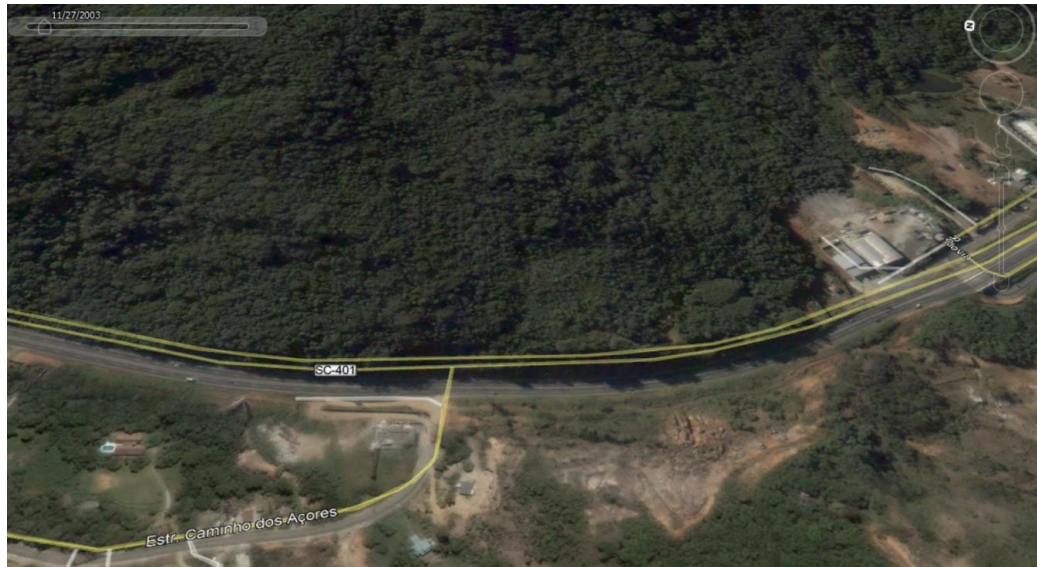
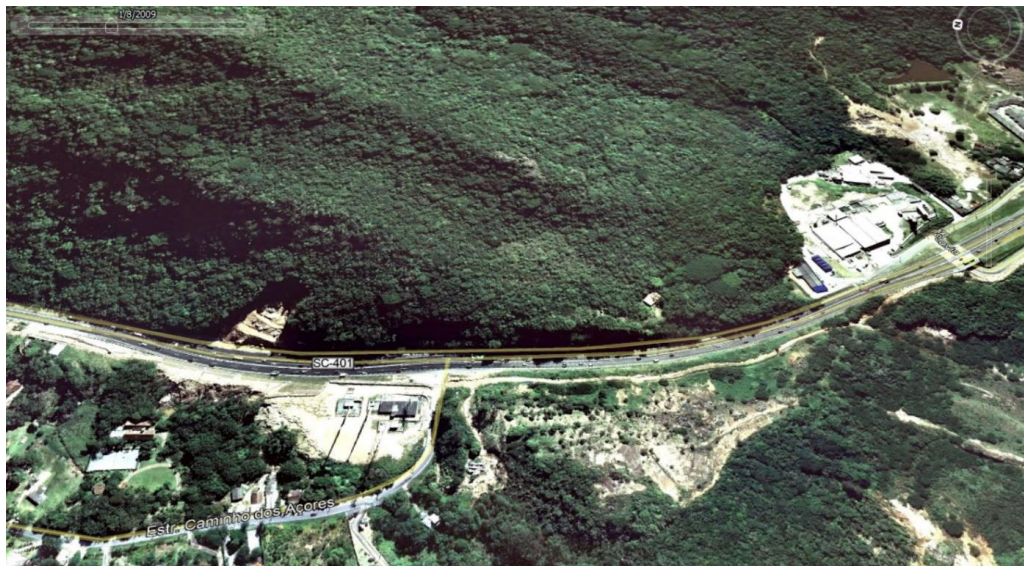
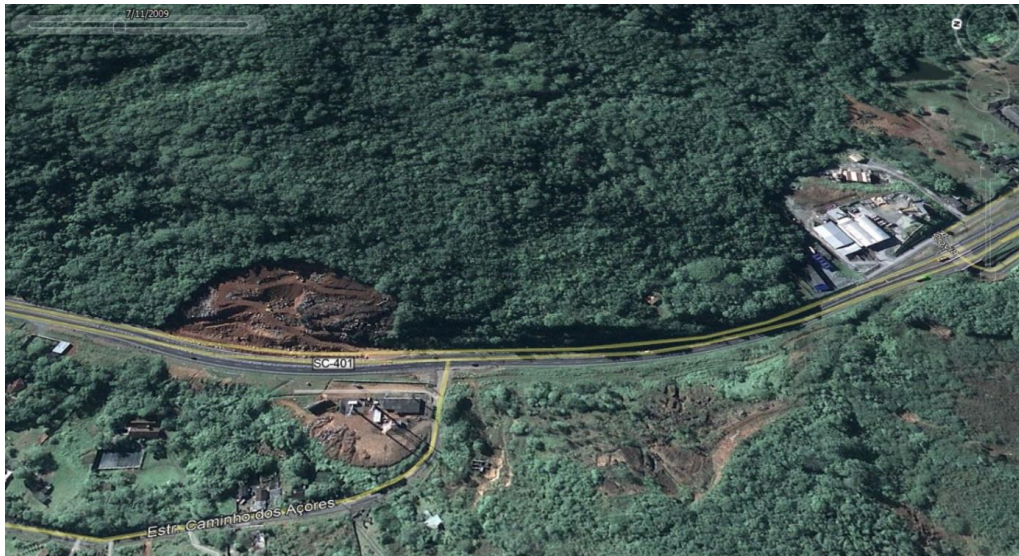
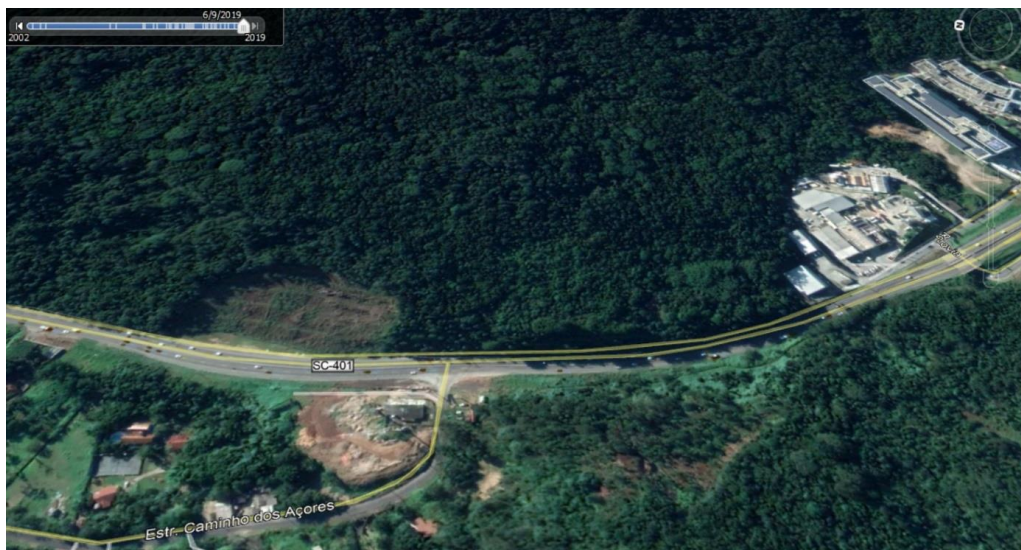
- I. Local anos antes do escorregamento mostrando sua vegetação densa (Figura 16);
- II. Imagem após o escorregamento com dimensões aproximadas de 350m de largura por 90m de profundidade (Figura 17);
- III. Obras de retaludamento e contenções sendo realizadas (Figura 18);
- IV. Imagem atual do local (Figura 19).

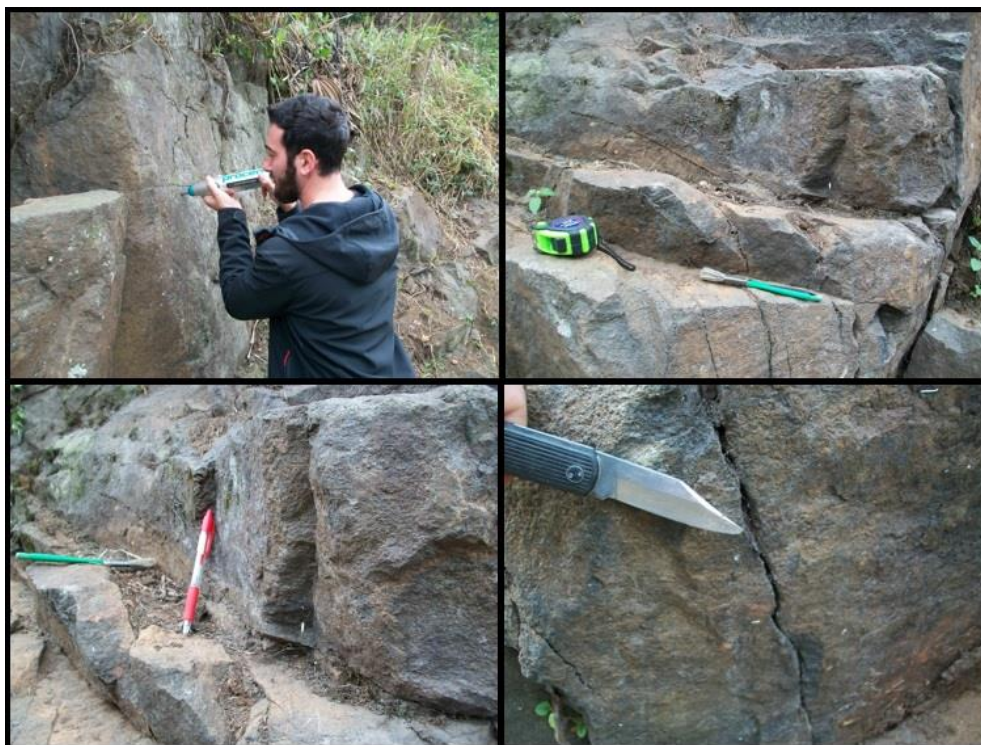
Figura 23 - Imagens do levantamento de campo do maciço.

Para o melhor entendimento local, é de suma importância as visitas técnicas de campo (Figura 23). Foram um total de 10 campos dispersos durante este ano de trabalho; sendo primeiro para o reconhecimento geral do local, posteriormente para os levantamentos de dados como as características das descontinuidades dos maciços rochosos no que diz respeito ao tamanho de suas fraturas, espaçamentos, rugosidade, infiltrabilidade, grau de alteração e com o auxílio da bússola suas orientações de direção e mergulho para assim classificar este maciço de forma empírica. Houve

retirada de amostras de rocha tanto do diabásio quanto do granito para posterior análises em laboratório.

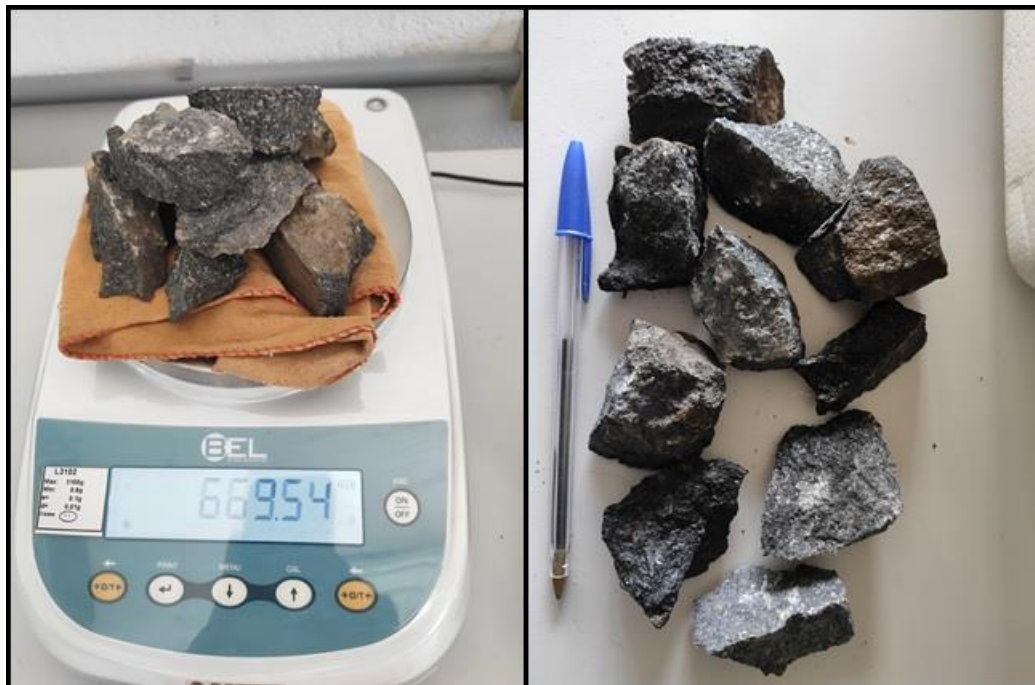
Figura 27 - Amostras do diabásio.

As Figuras 27 e 28 mostram algumas etapas para a realização deste método.

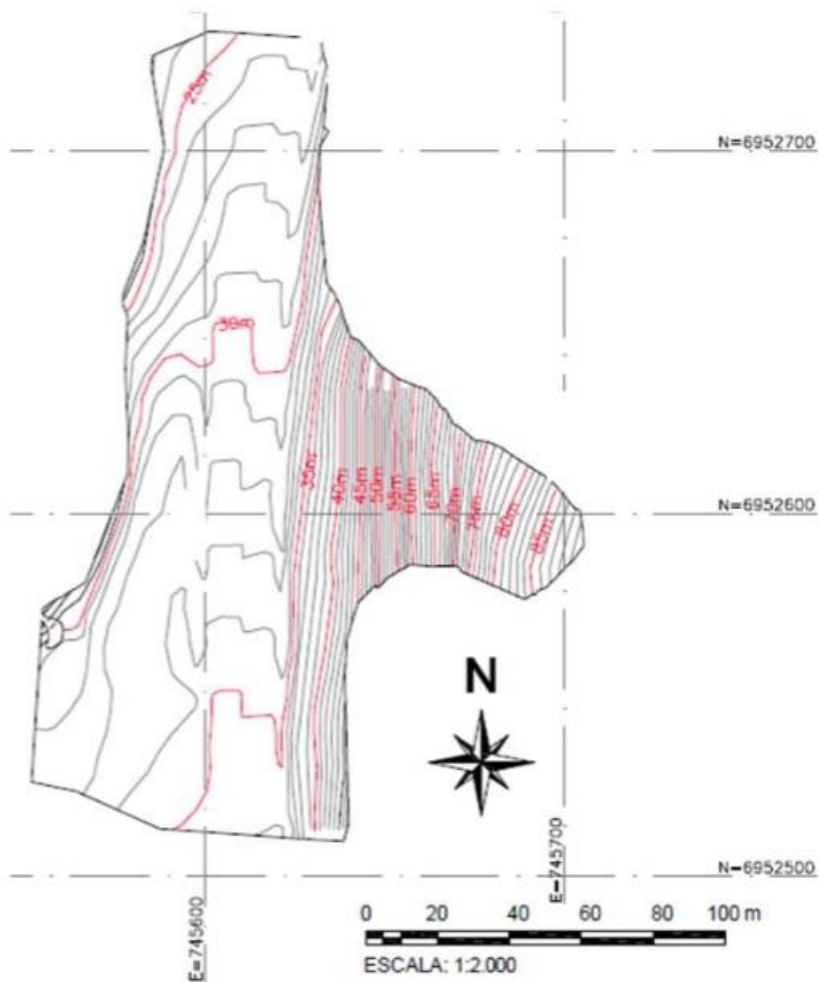
Figura 29 - Representação das curvas de nível da região atingida pelo escorregamento anterior a sua ocorrência.

Esta etapa consiste em recuperar as informações a respeito do escorregamento em estudo, tendo em vista que o mesmo ocorreu a mais de uma década. A geometria da superfície antes e depois da ruptura do talude foi obtida a partir dos levantamentos planialtimétricos realizados pelo DEINFRA (2008) e podem ser observadas nas Figuras 29 e 30.

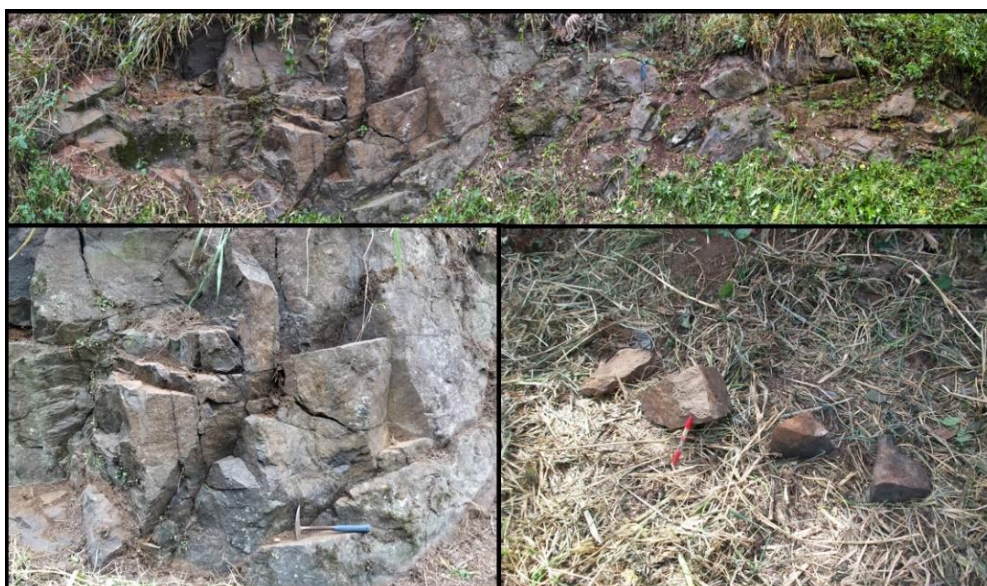
Figura 32 - Afloramento do diabásio na margem da rodovia SC-401.

Este método consiste em analisar estes diversos fatores para cada família de descontinuidade presente no afloramento. Como o afloramento (Figura 32) é de apenas um tipo de rocha (dique de diabásio) com extensões relativamente pequenas, na ordem de 3 metros de altura por 20 metros de comprimento, os parâmetros não variaram muito, condizente com o quadro 12.

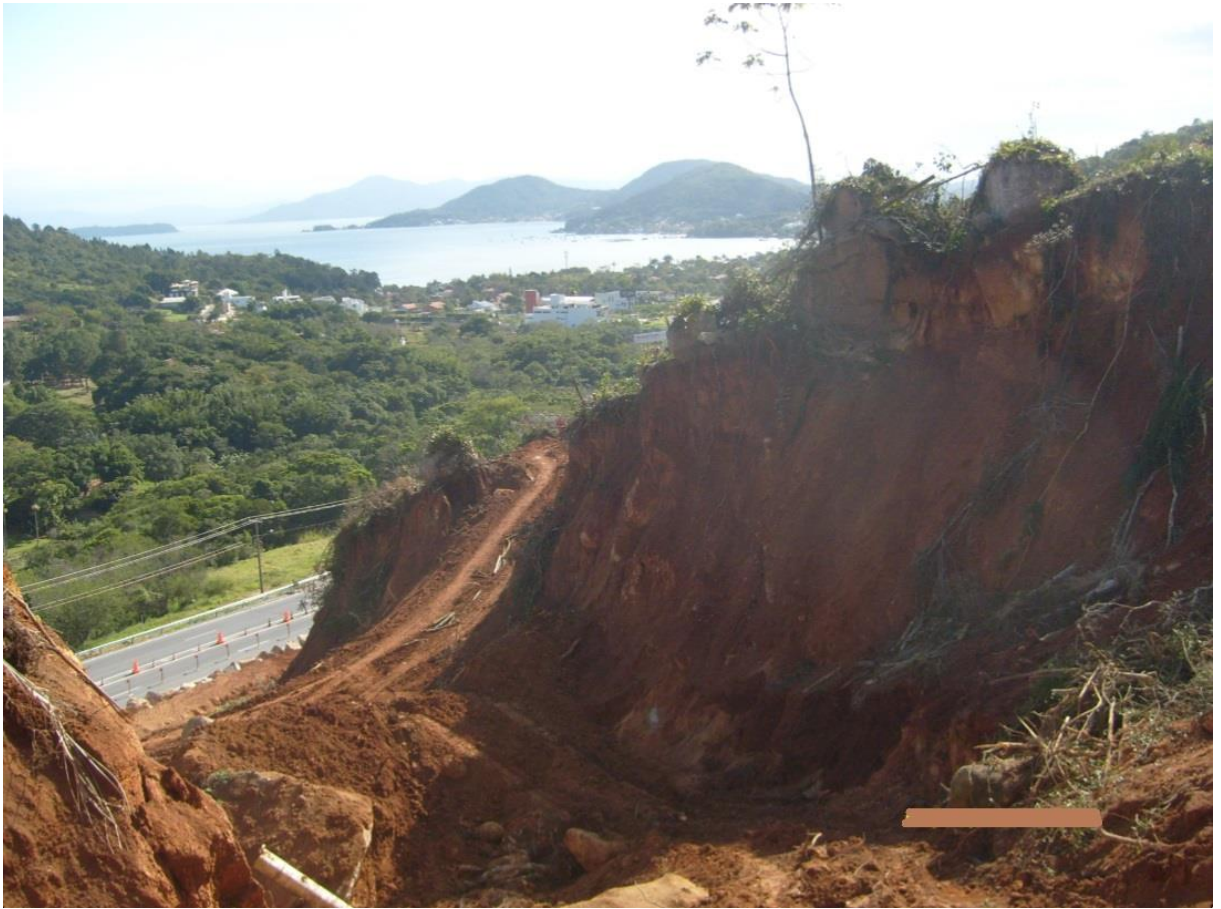
Figura 33 - Imagem pós-escorregamento mostrando a camada espessa de solo deslocada.

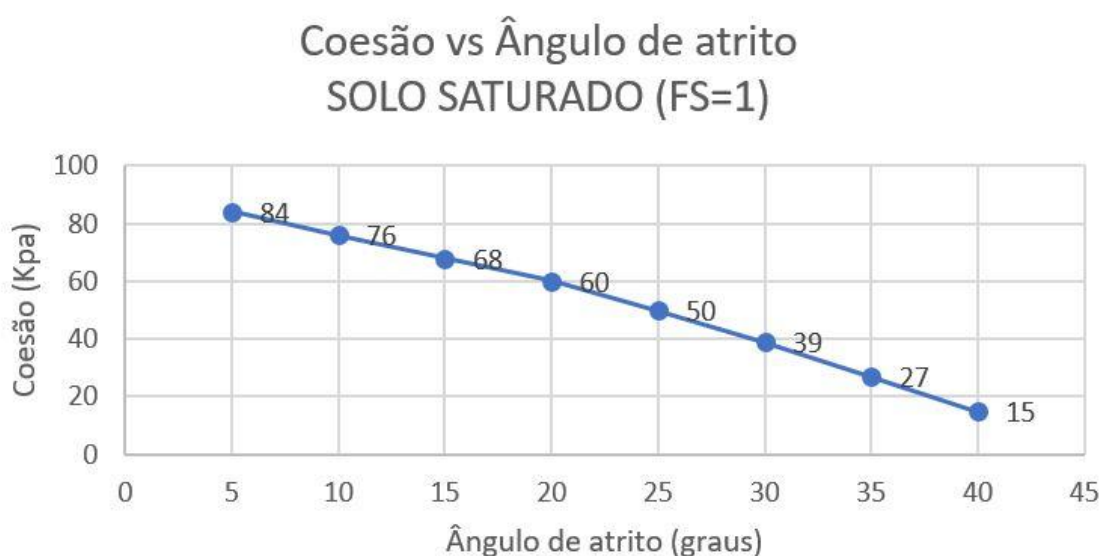
Figura 36 - Gráfico coesão vs ângulo de atrito para solo saturado.

Nota-se que para condição mais próxima do fator de segurança unitário na Figura 37 com raio livre e centro de círculo fixo (Draw → Slip Surface → Entry and Exit), o ângulo de atrito que mais se aproxima ao FS=1 é igual a 35°. Retornando na Figura 36 é definido o valor de coesão igual a 27kPa.

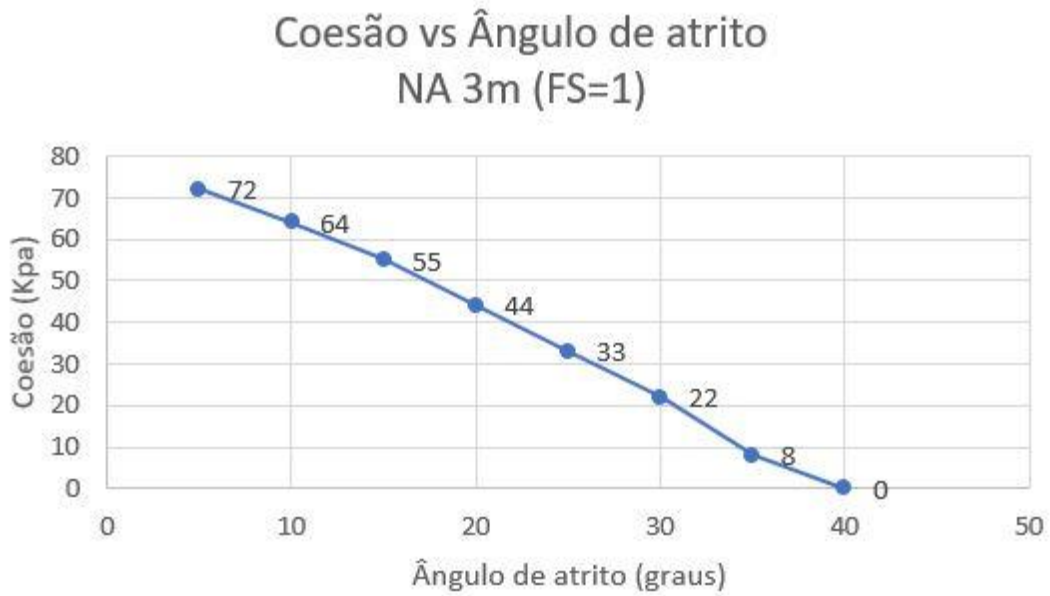
Figura 39 - Gráfico coesão vs ângulo de atrito para nível de água de 3 metros.

A retroanálise feita para a condição de nível de água de 3 metros abaixo da superfície original obteve os pares de coesão e ângulo de atrito para $FS=1$, variando o ϕ de 5° em 5° , apresentado na Figura 39.

Observa-se que para condição mais próxima do fator de segurança unitário na Figura 40 com raio livre e centro de círculo fixo (Draw → Slip Surface → Entry and Exit), o ângulo de atrito é igual a 30°. Retornando na Figura 39 é definido o valor de coesão igual a 22kPa.
