**PROJETO PARA REABILITAÇÃO DE UM CONJUNTO DE EDIFÍCIOS EM
ESTADO DE ABANDONO NO MUNICÍPIO DE BLUMENAU**

Trabalho Conclusão do Curso de Graduação em Engenharia Civil do Centro Tecnológico da Universidade Federal de Santa Catarina como requisito para a obtenção do título de Bacharel em Engenharia Civil

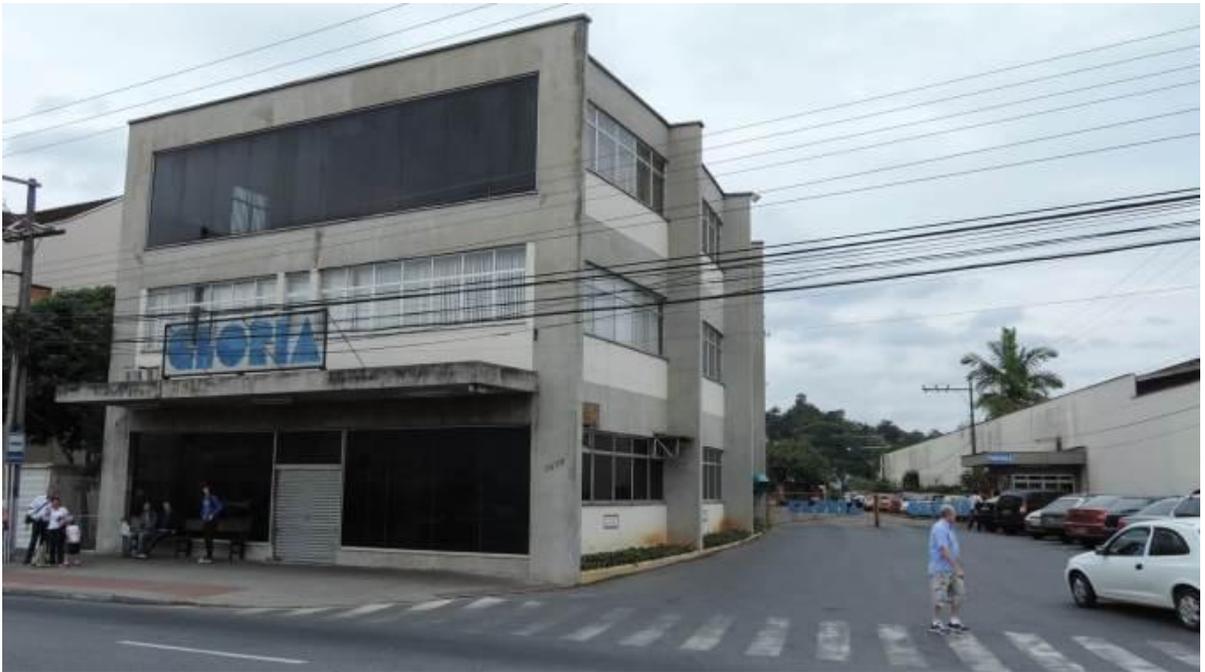
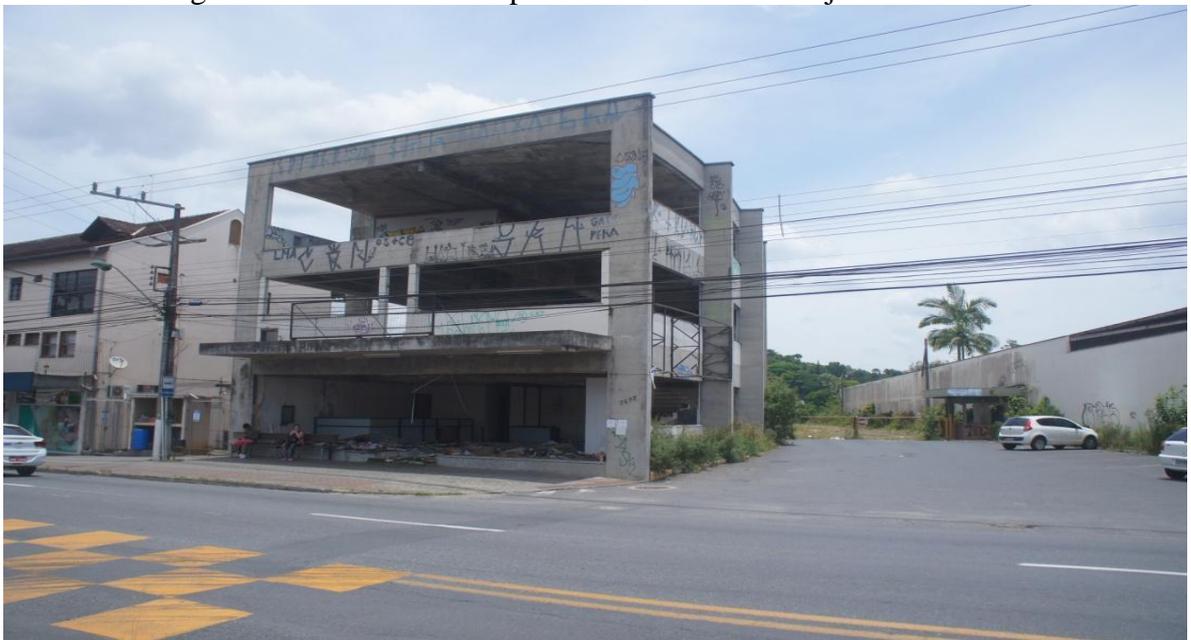
A propriedade entrou em rápida deterioração, especialmente por atos de vandalismo, com pichações ao longo de toda a estrutura, externa e internamente, a grande maioria dos vidros quebrados, suas fiações furtadas, as instalações hidrossanitárias apresentam tubulações quebradas e o prédio de escritórios apresenta um grande volume de infiltrações e bolor. O prédio administrativo é o que mais apresenta patologias, principalmente em virtude das infiltrações, porém, devido ao recente abandono da edificação, estas patologias ainda são tratáveis, e não apresentam danos permanentes a estrutura (ver figuras 6 e 7).

Figura 6 - Vista frontal do prédio de escritórios em janeiro de 2016

Figura 7 - Vista frontal do prédio de escritórios em janeiro de 2019

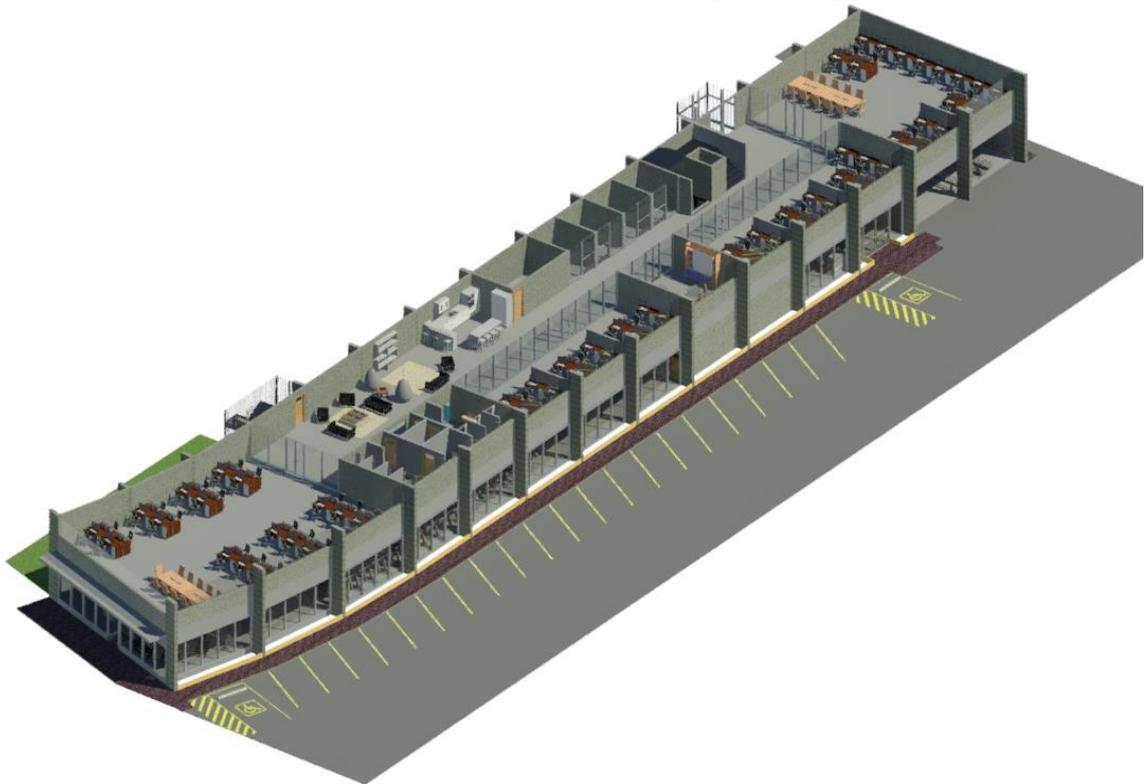
A Figura 9 representa um corte ortogonal do edifício de escritórios, onde é retirado o segundo pavimento e a cobertura.

Figura 9 - Corte ortogonal do edifício de escritórios a partir do primeiro andar

A execução do projeto deve levar em consideração o estado de deterioração da estrutura, visando não aumentar as cargas atuantes e evitando a concentração de cargas, para tanto foram adotadas medidas que reduzam os possíveis efeitos de cargas adicionais às edificações.

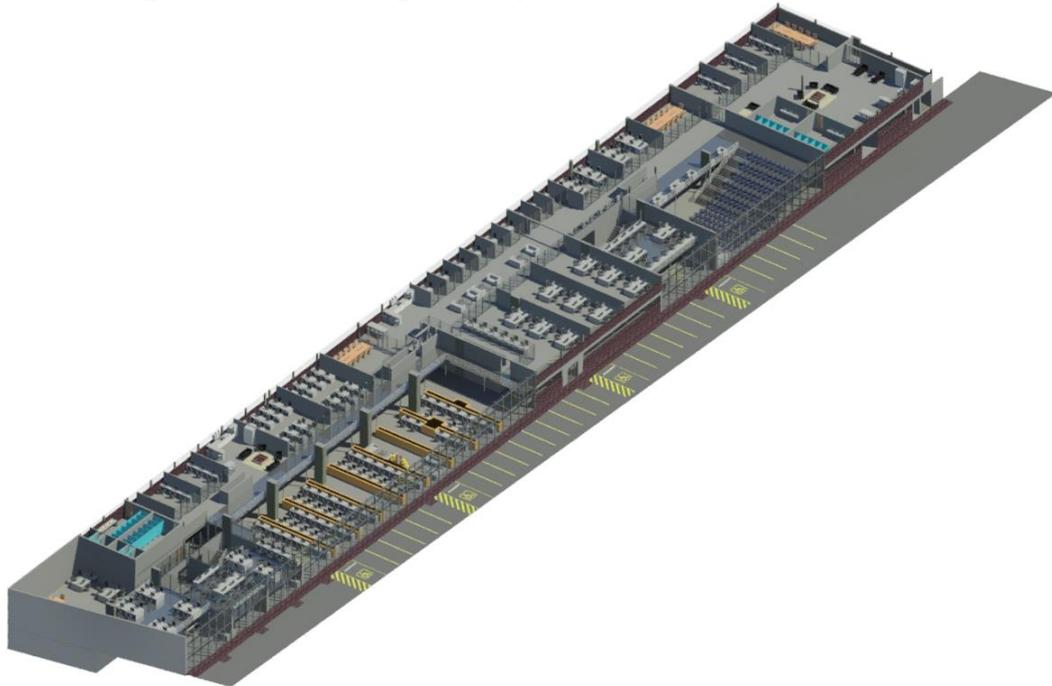
A Figura 10 representa um corte ortogonal do edifício de oficinas, onde é retirado a cobertura da vista.

Figura 10 - Vista ortogonal do prédio de oficinas sem cobertura

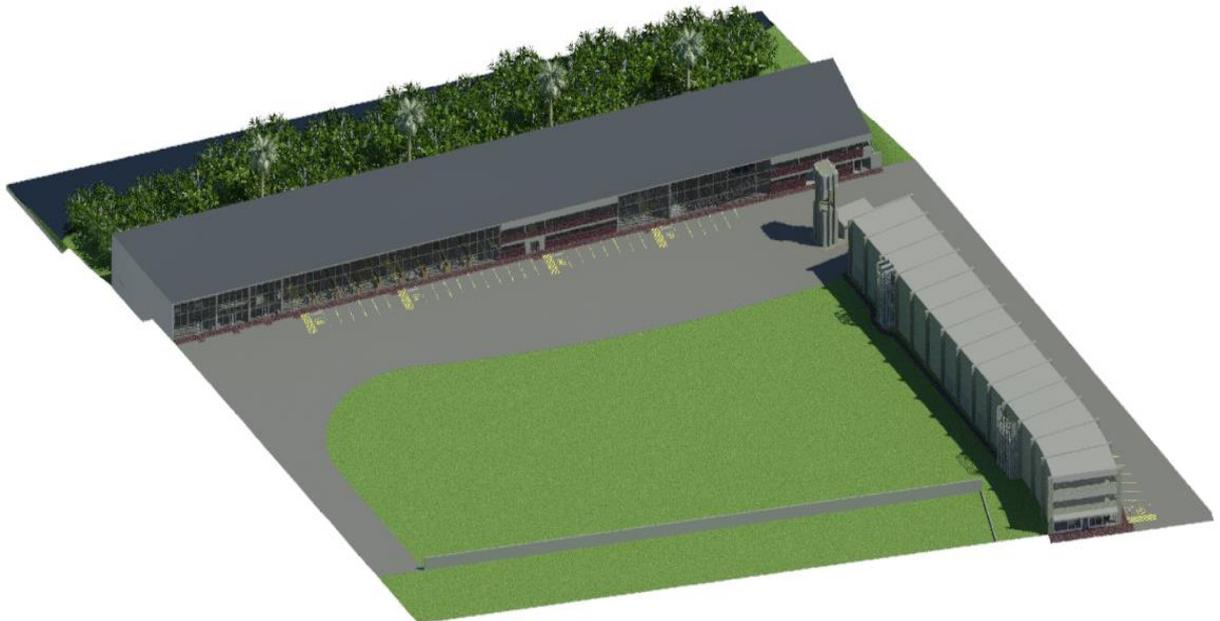
A Figura 11 a seguir, representa o projeto do complexo como um todo. Onde foram elaborados elementos urbanísticos e modeladas todas as estruturas presentes. As plantas elaboradas a partir dos quesitos expostos são apresentadas no Anexo A e B, sendo apresentado primeiramente o Prédio de Escritórios e em seguida o Prédio de Oficinas. A principal entrada para o complexo será através da parte à direita do prédio de edifícios, enquanto que a saída fica no extremo oposto.

Figura 11 - Modelagem elaborada do complexo

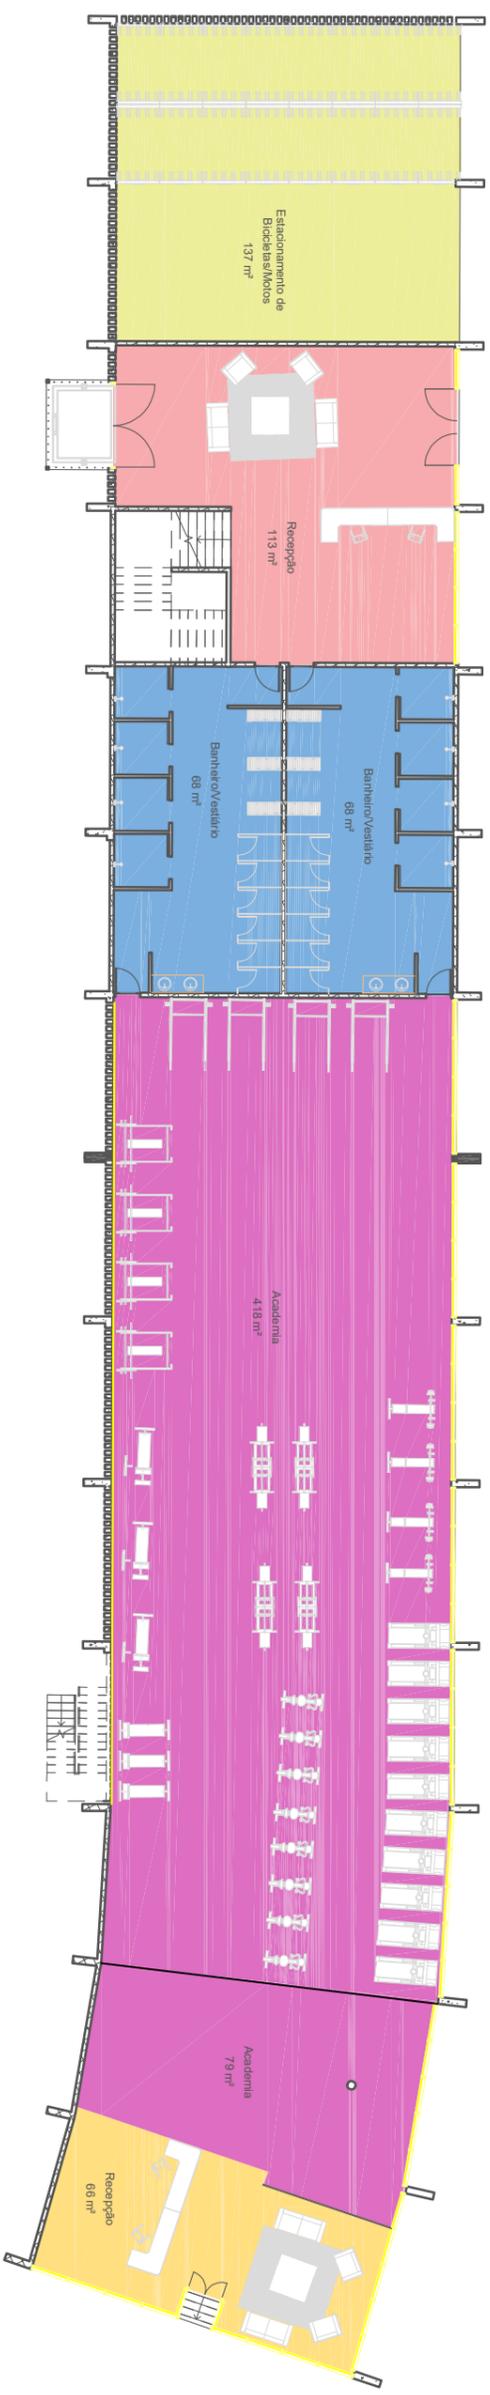
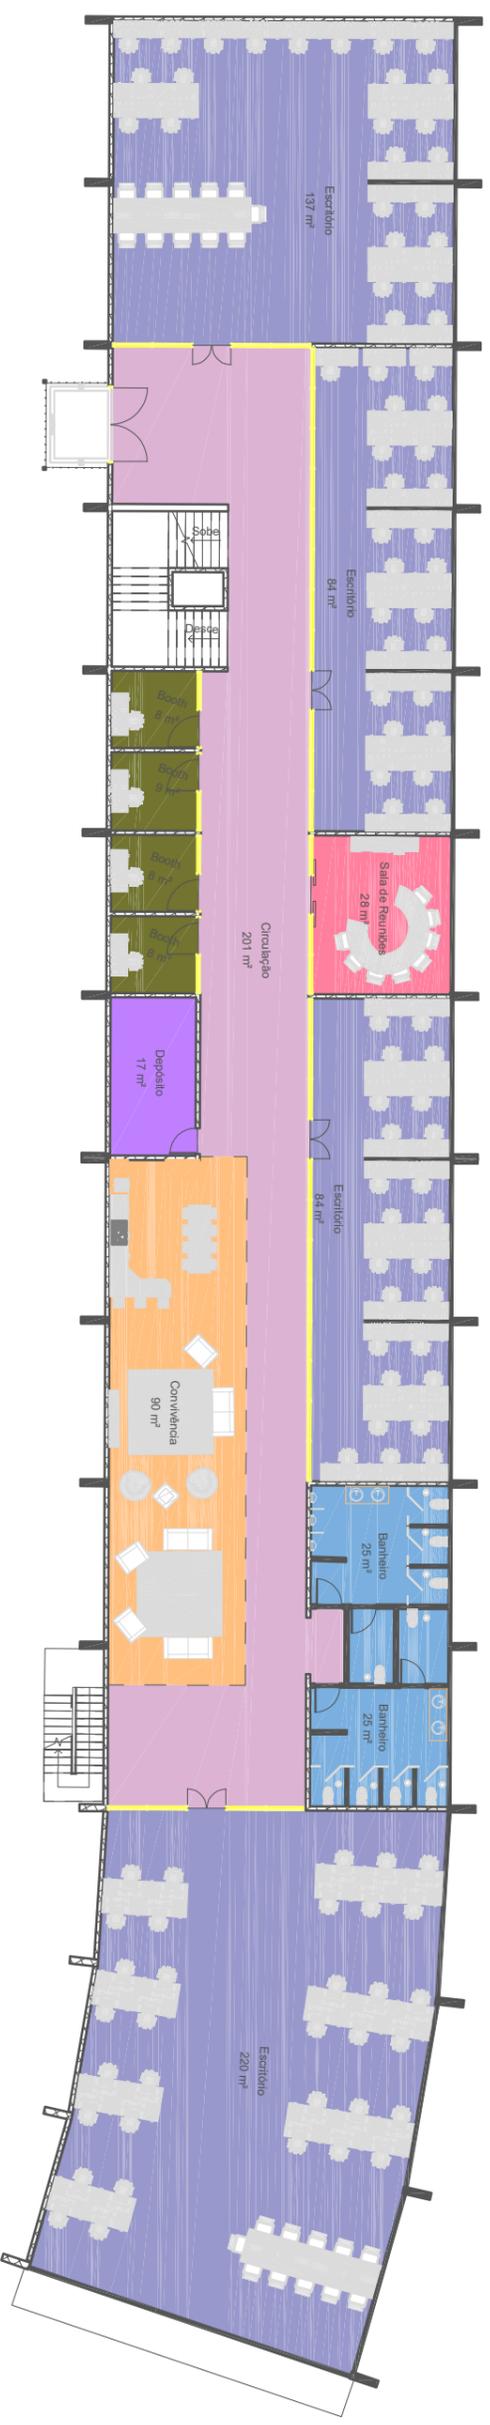
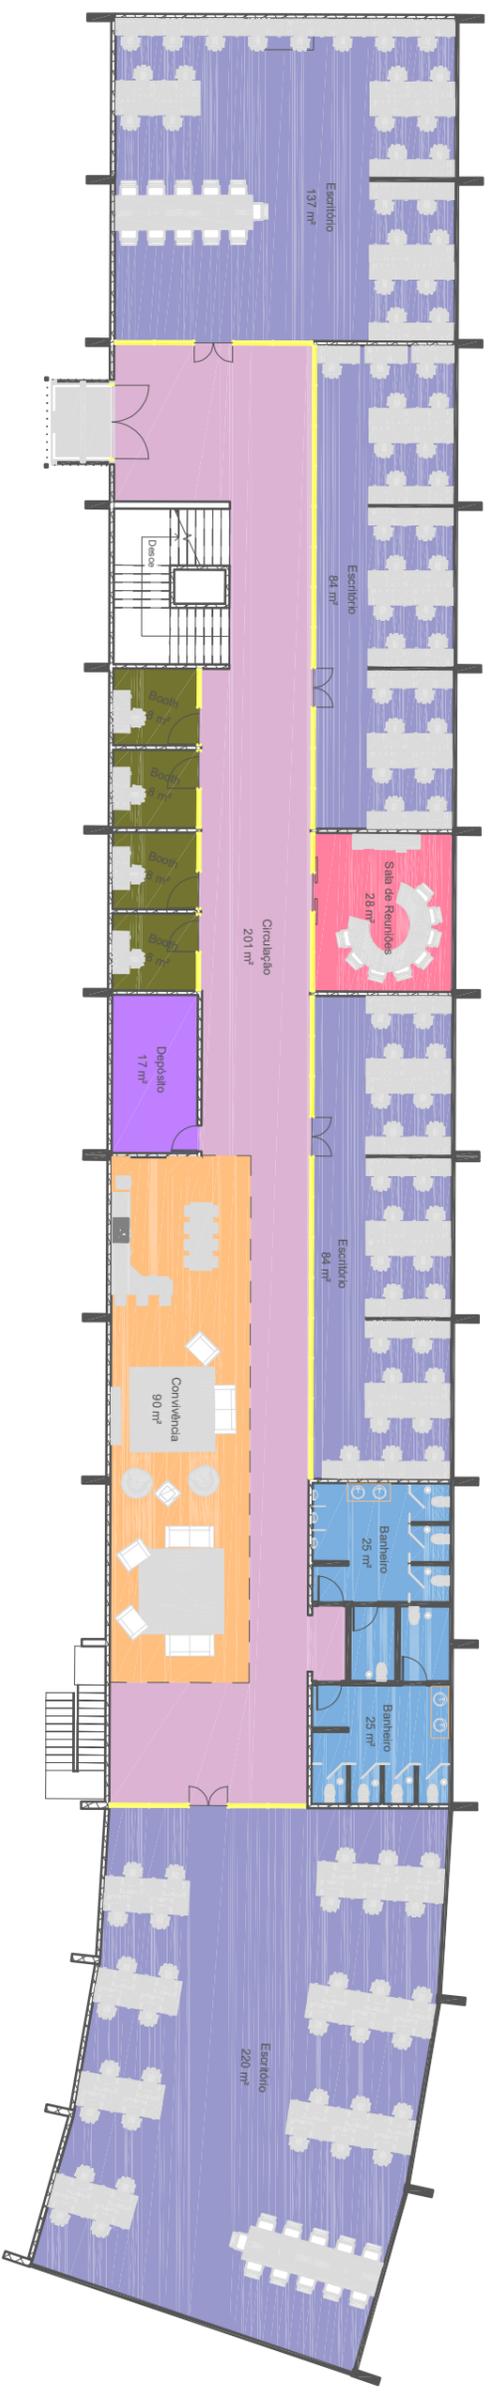
APÊNDICE A – Plantas do prédio de escritórios

TÍTULO: Plantas Arquitetônicas do Prédio de Escritório	
CONTEÚDO: Plantas Arquitetônicas do pavimento térreo e do primeiro andar	ESCALA: 1:250
	FOLHA: 1/2
RESPONSÁVEL: RICARDO AUGUSTO EGER	DATA: 20/02/20
