UNIVERSIDADE FEDERAL DE SANTA CATARINA
CENTRO DE FILOSOFIA E CIÊNCIAS HUMANAS
DEPARTAMENTO DE GEOLOGIA

**COMPARAÇÃO ENTRE OS SISTEMAS DE CLASSIFICAÇÃO SMR E SSPC EM
UM TALUDE DE SILTITO BRANDO DA BACIA DO ITAJAÍ EM GASPAR - SC**

Trabalho de Conclusão de Curso submetido a banca examinadora para a obtenção do Grau de Bacharel em Geologia.

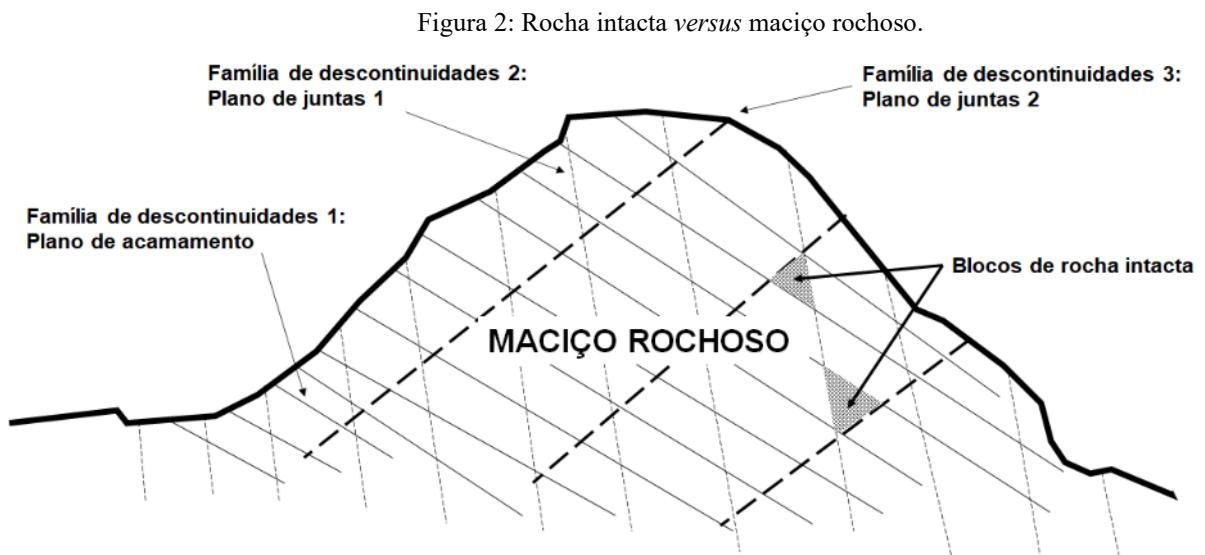
Ainda de acordo com Hack (1998), um maciço rochoso pode ser constituído apenas por rocha intacta, porém, maciços rochosos são mais comumente formados por conjuntos de blocos de rocha intacta, delimitados por descontinuidades (Figura 2).

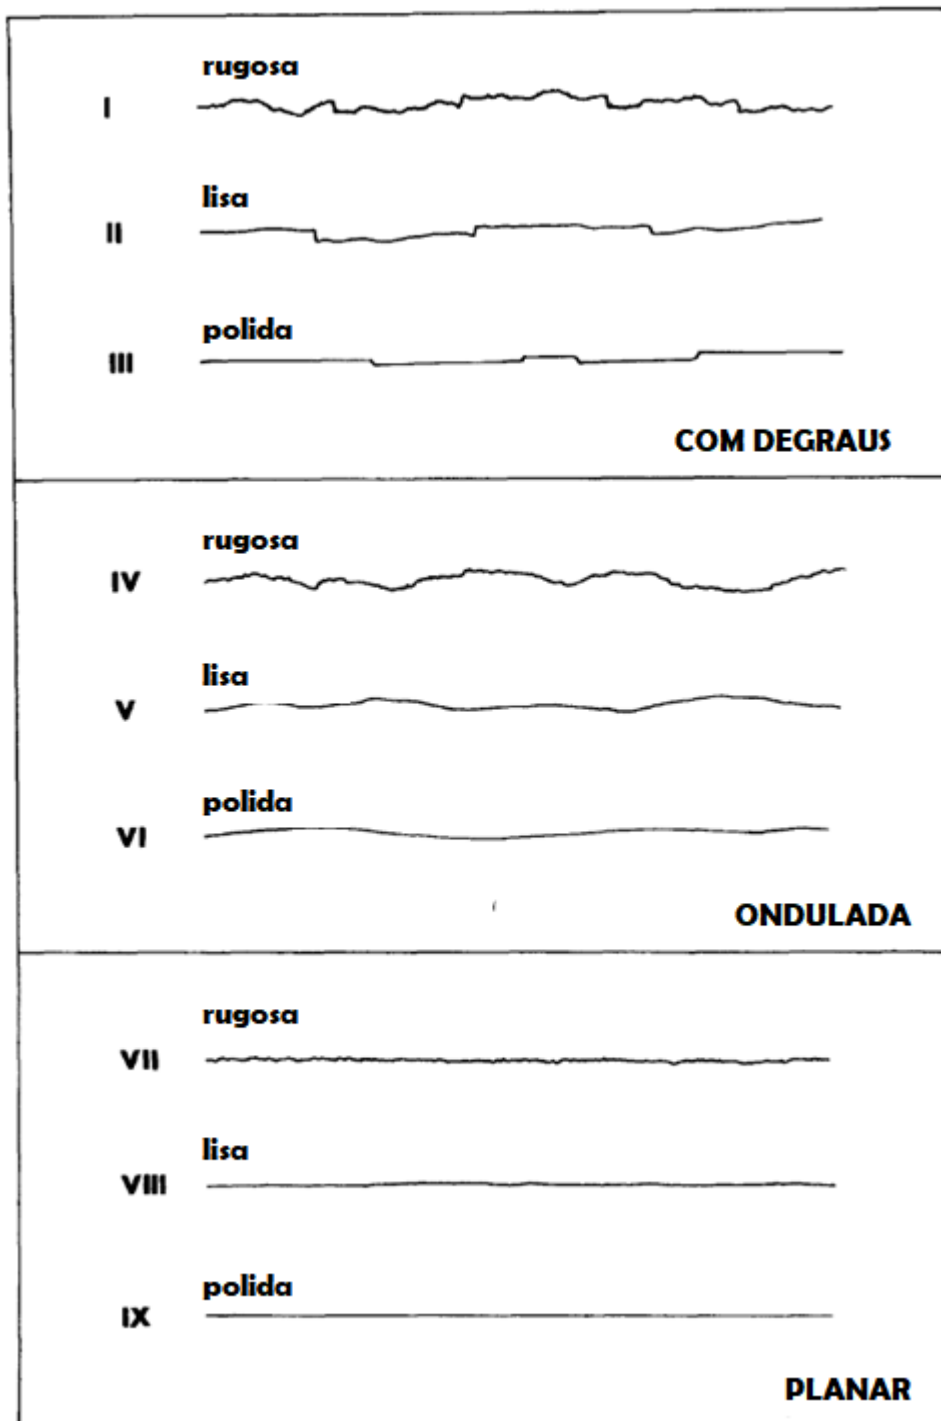
Figura 3: Perfis de rugosidade típicos e nomenclatura sugerida pelo ISRM. O comprimento de cada perfil está na ordem de 1 a 10 m. As escalas vertical e horizontal são iguais.

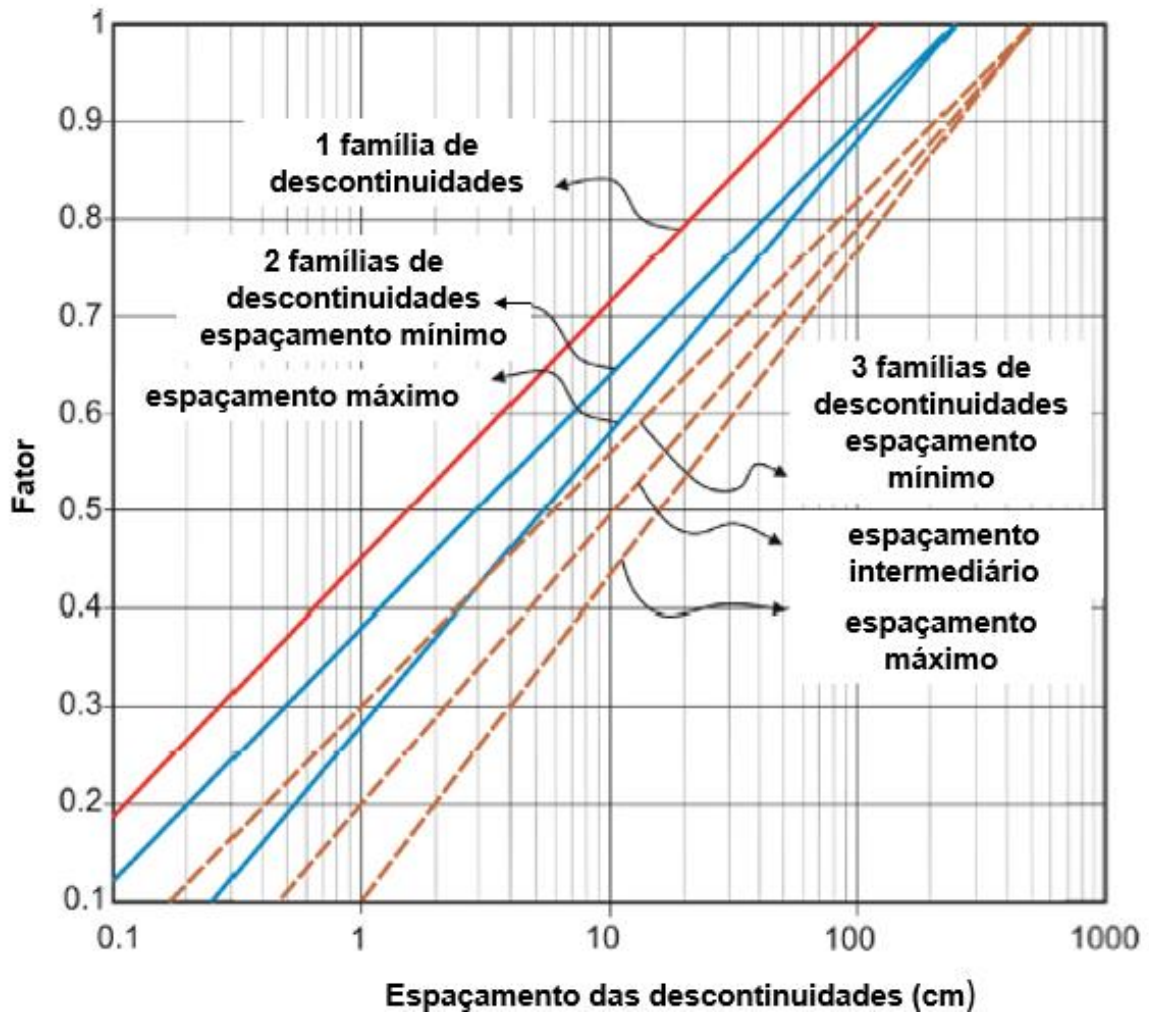
Figura 12: Gráfico de determinação de fatores de acordo com espaçamento.

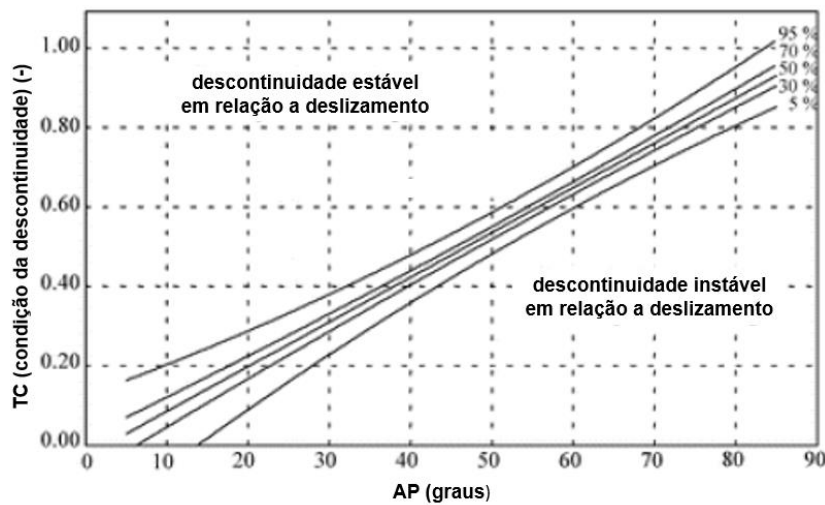
Figura 13: Critério para ruptura planar.

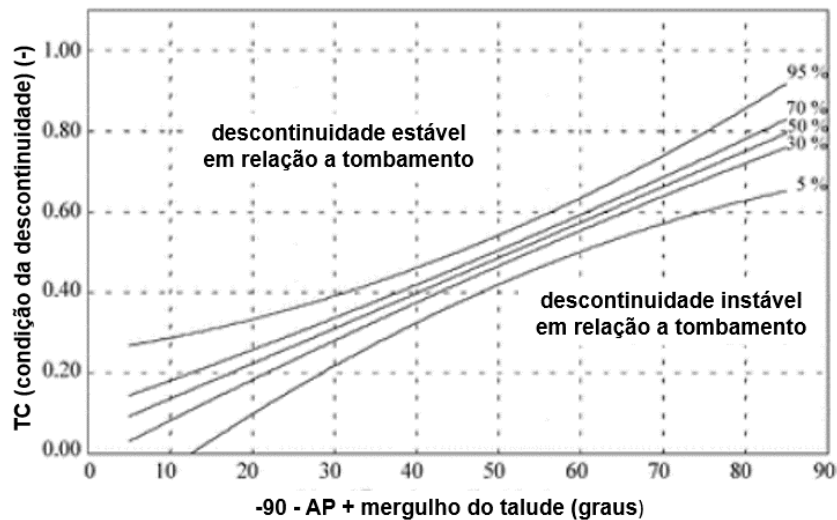
Figura 14: Critério para tombamento de blocos.

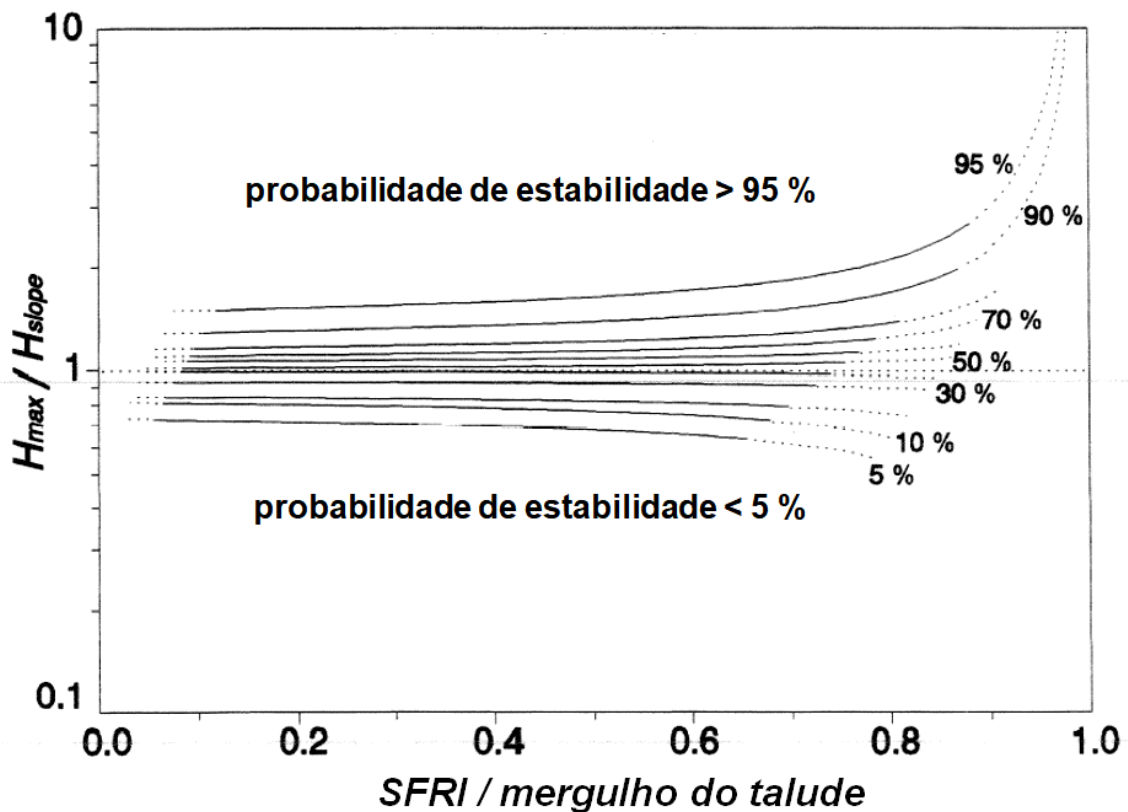
Figura 15: Gráfico de probabilidade de estabilidade independente de orientação.

Quanto à avaliação de estabilidade independente de orientação, a avaliação SSPC utiliza os parâmetros de resistência da rocha intacta do talude (SIRS), alteração do talude (SWE), espaçamento das descontinuidades do talude (SSPA) e fator SCD (condição das descontinuidades do talude). Por meio desses, é possível obter o ângulo de atrito e a coesão do talude (SFRI e SCOH, respectivamente), dois parâmetros que permitem que a altura máxima do talude seja calculada (H_{max}). Assim, com estes fatores calculados, a análise é feita por meio do gráfico apresentado na Figura 15.

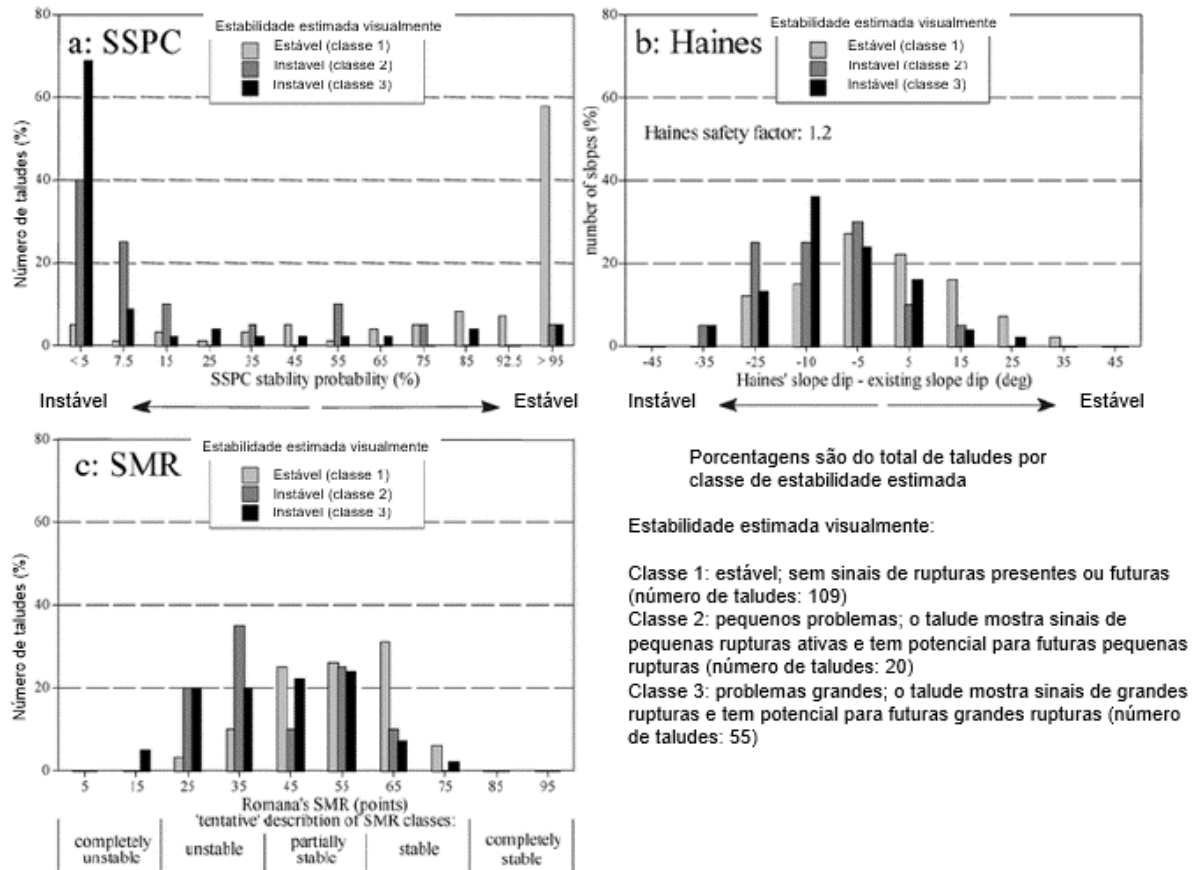
Figura 16: Comparação de avaliações de estabilidade em diferentes sistemas.

Hack (1998) aplicou seu método em 184 taludes no nordeste da Espanha. Foram feitas comparações com outros dois sistemas: o de Haines, desenvolvido por Haines e Terbrugge (1991); e SMR. O cálculo da estabilidade via SSPC fornece uma diferenciação mais distinta entre condições estáveis e instáveis. A correlação entre estabilidades estimadas visualmente e os resultados de estabilidade do sistema SSPC também é mais robusta do que nos outros sistemas (Figura 16).

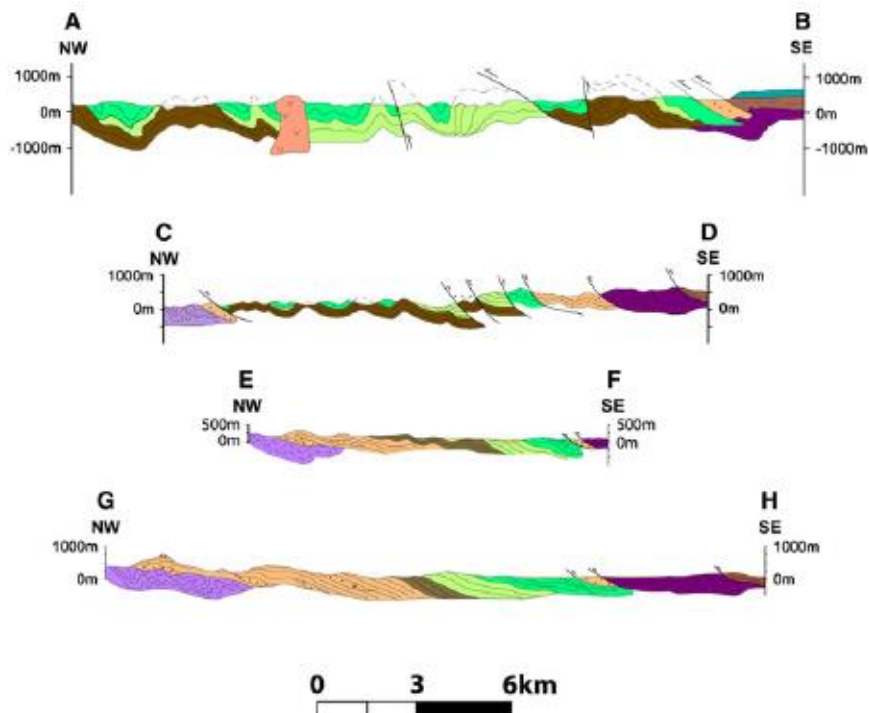
Figura 19: Seções geológico-estruturais da BI. Mesmas cores da Figura 18.

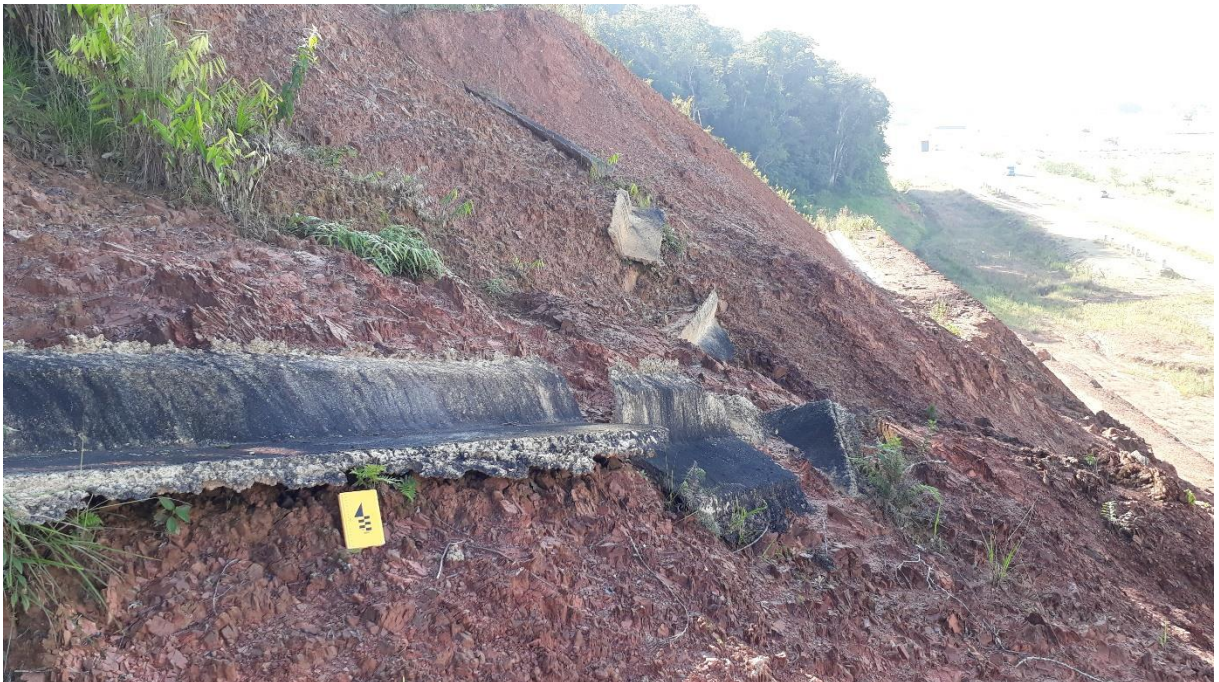
Figura 34: Sistema de drenagem danificado pelo rompimento do talude – vista para leste.

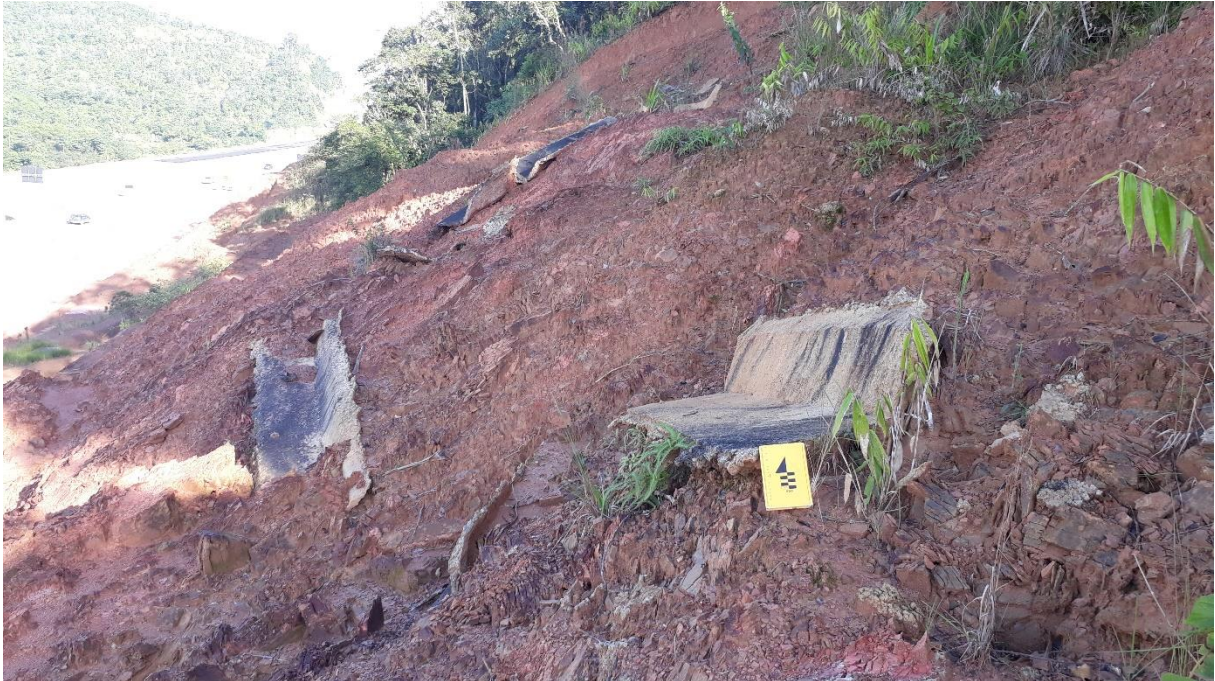
Figura 35: Sistema de drenagem danificado pelo rompimento do talude – vista para oeste.

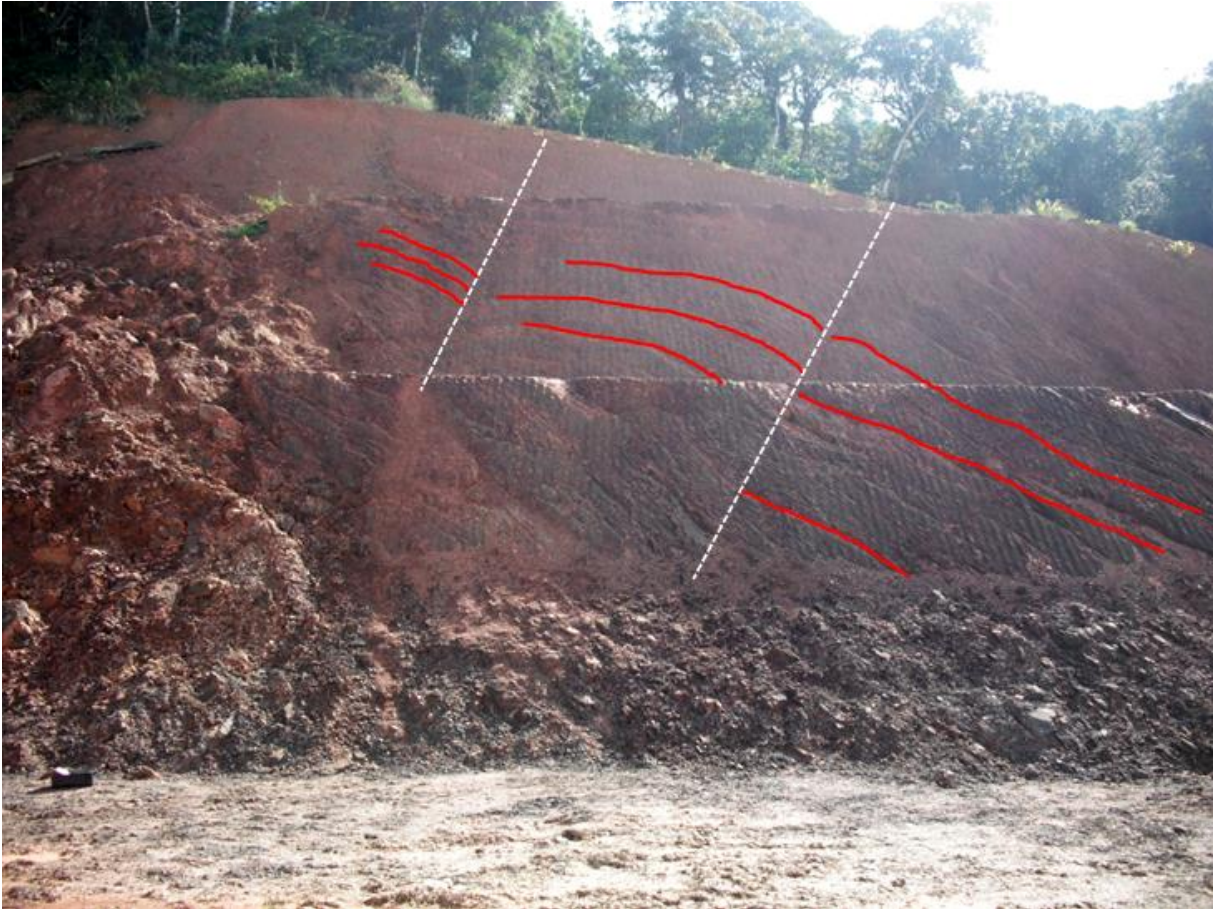
Figura 36: Dobra decamétrica de S0 no talude estudado (eixo 07-220).

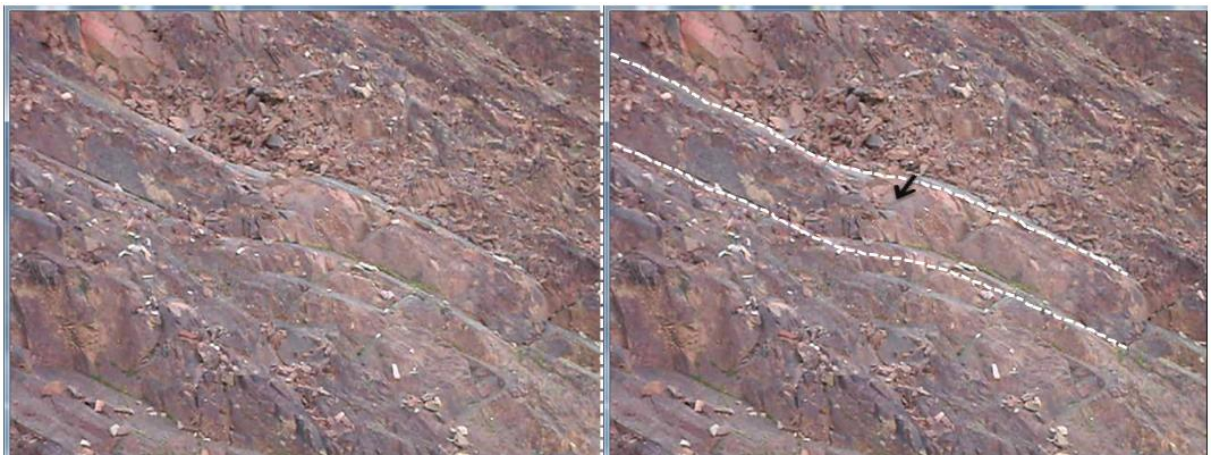
Figura 37: Dobra decimétrica de S0 no talude estudado (charneira 07-215). Interpretação à direita.

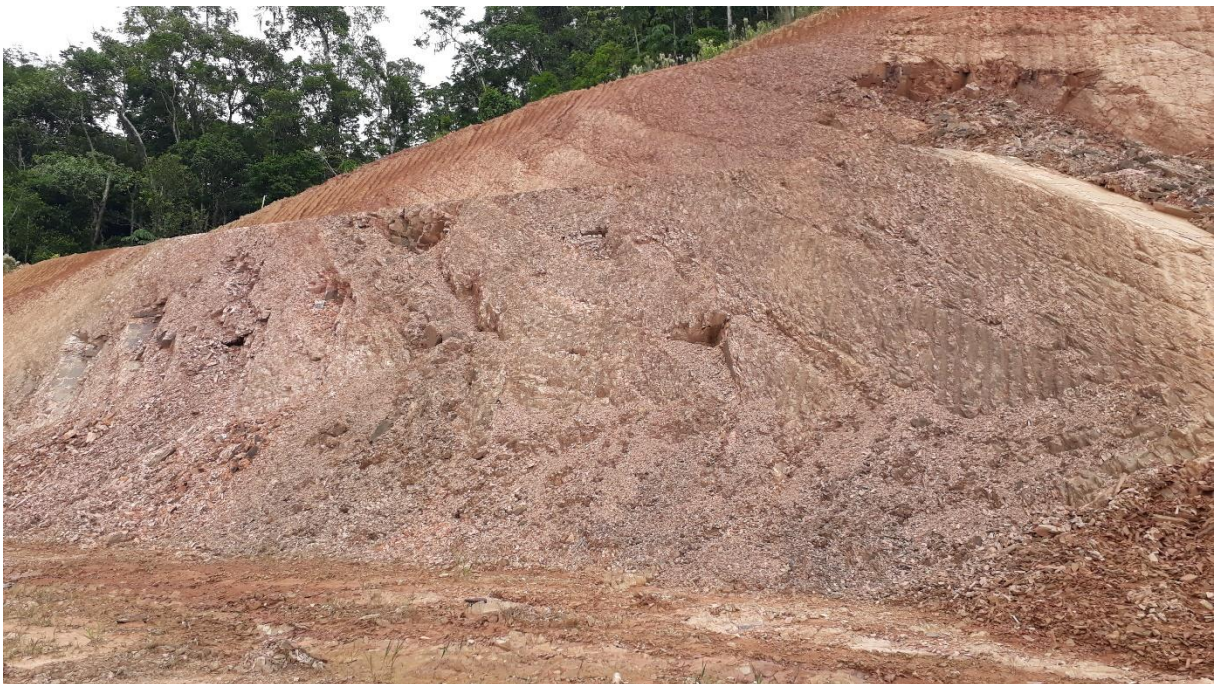
Figura 38: Ruptura planar maior ou cunha encoberta (direita) e ruptura menores em cunha (esquerda).

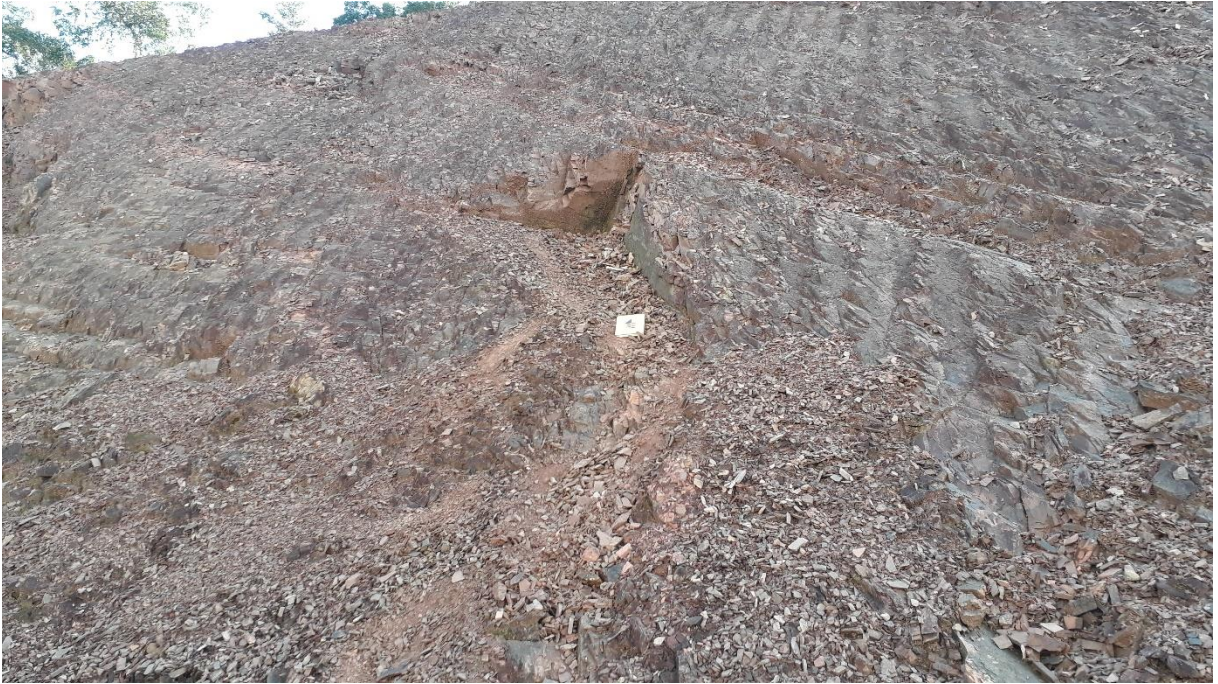
Figura 39: Detalhe de uma pequena ruptura em cunha. Caderneta de escala.

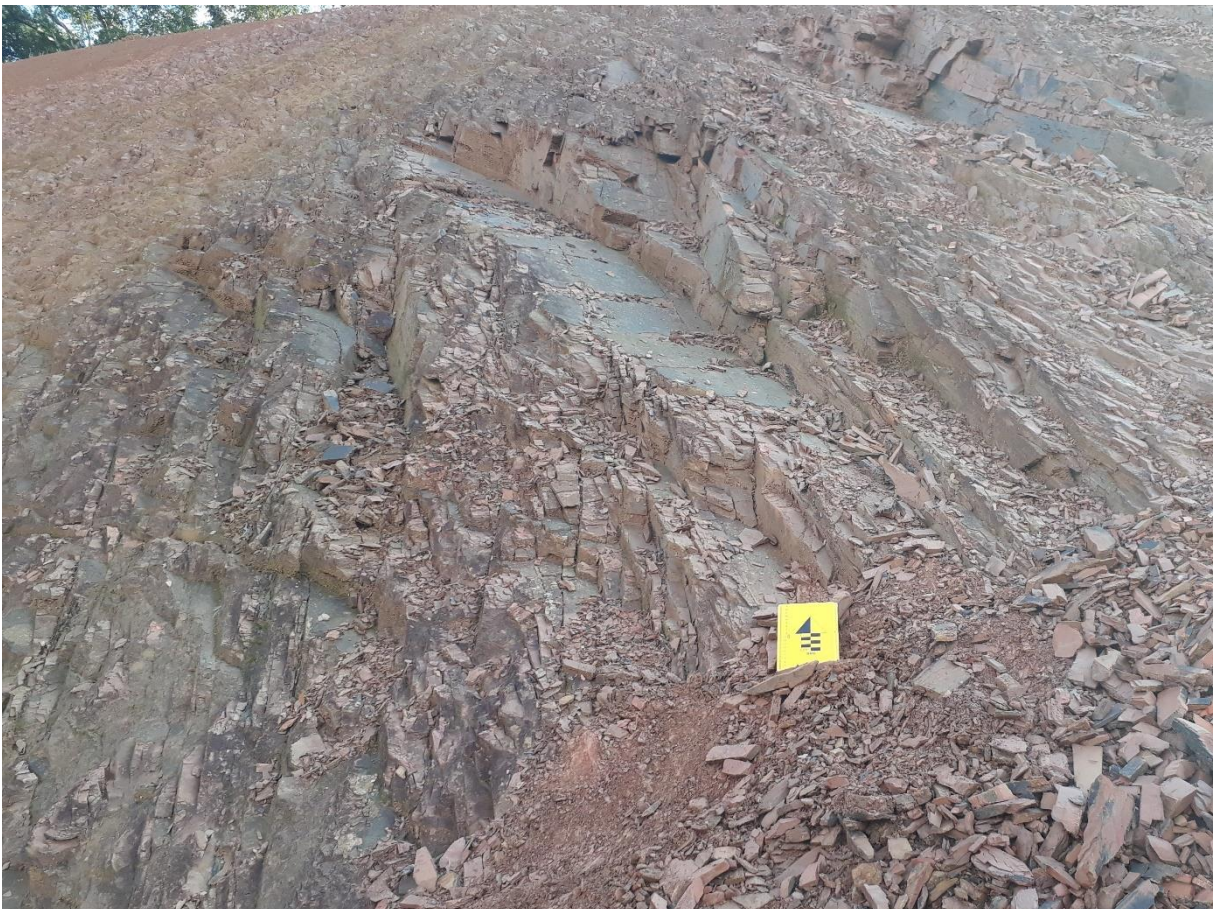
Figura 40: Detalhe de pequenas rupturas em cunha. Caderneta de escala.

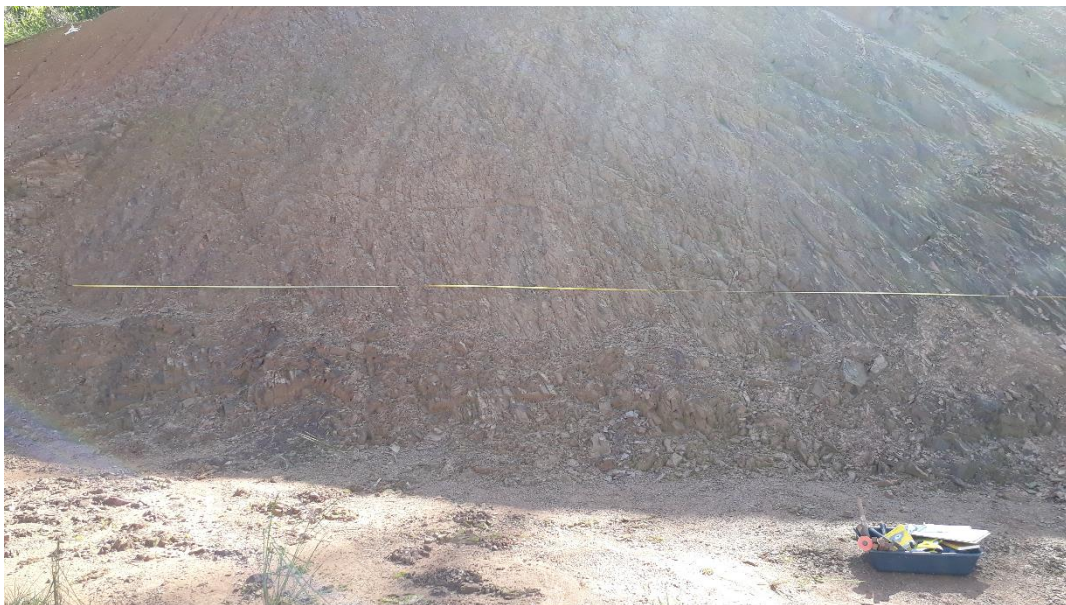
Figura 43: Levantamento *scanline* da família J1.

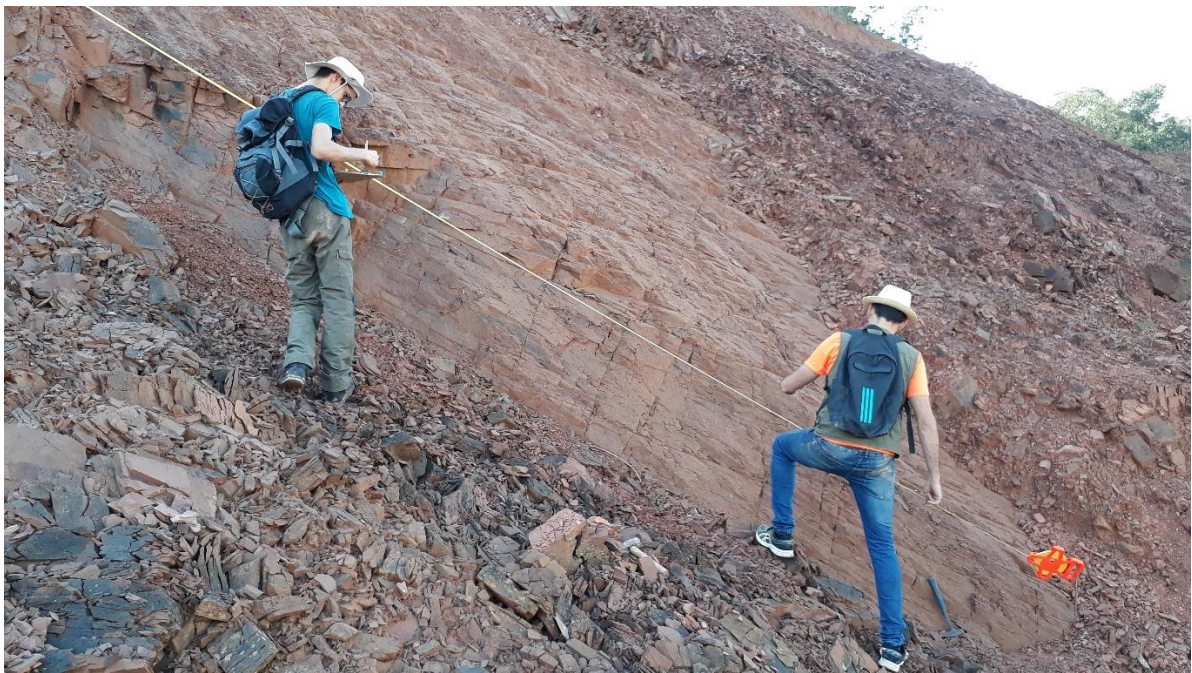
Figura 45: Levantamento *scanline* das famílias J2a e J2b.

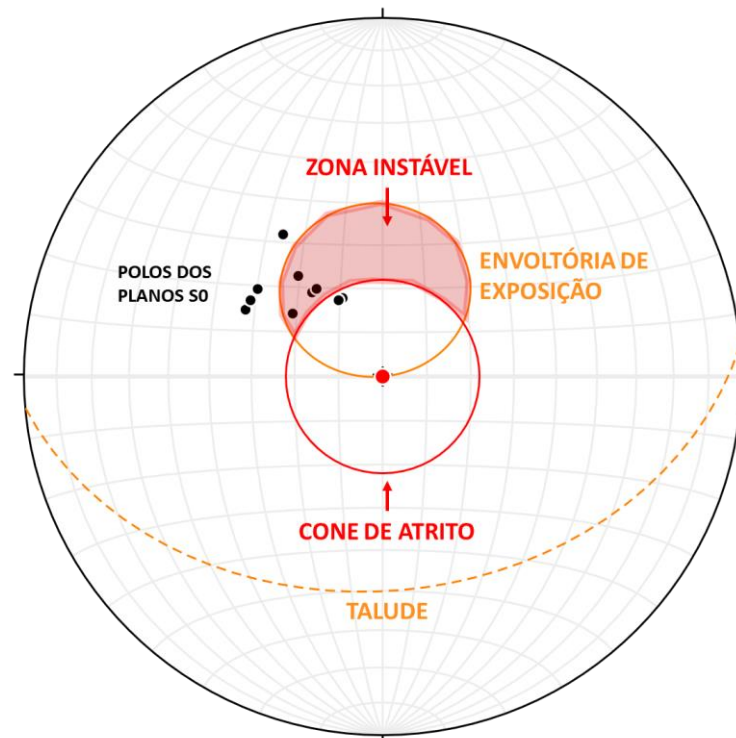
Figura 49: Análise para ruptura planar com polos dos planos S0. Uma parte se encontra instável.

As análises para ruptura planar foram executadas para os planos S0 (Figura 49) e para o plano médio S0 (Figura 50). Uma parte das discontinuidades medidas encontra-se instável conforme as relações geométricas entre seus planos e o talude. Quanto à discontinuidade correspondente ao plano de acamamento médio da rocha, a análise para ruptura planar indica que se encontra em orientação desfavorável em relação ao corte do talude, dentro da envoltória de exposição e fora do cone de atrito. Estes dados são corroborados pelos deslizamentos observados em campo.

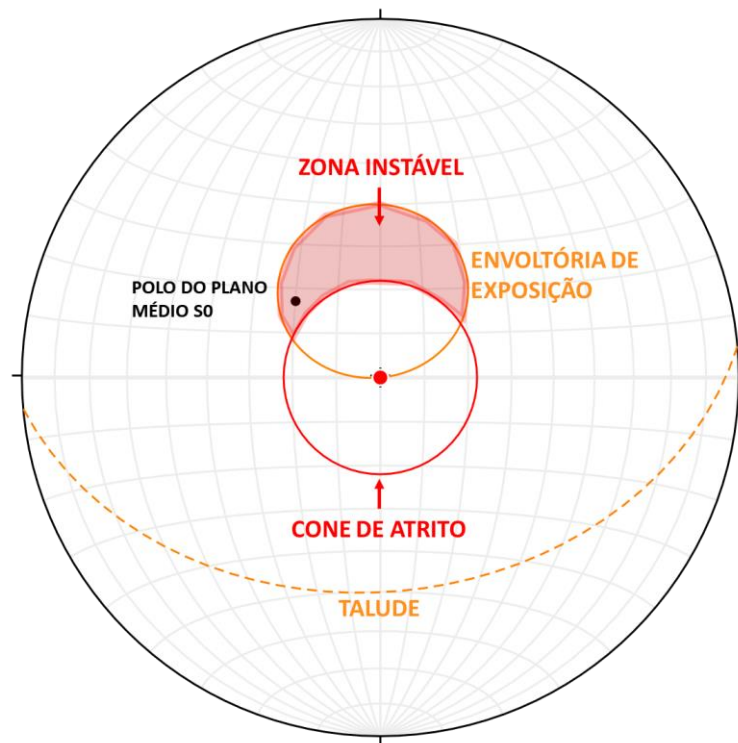
Figura 50: Análise cinemática para ruptura planar, com utilização do polo médio do acamamento.

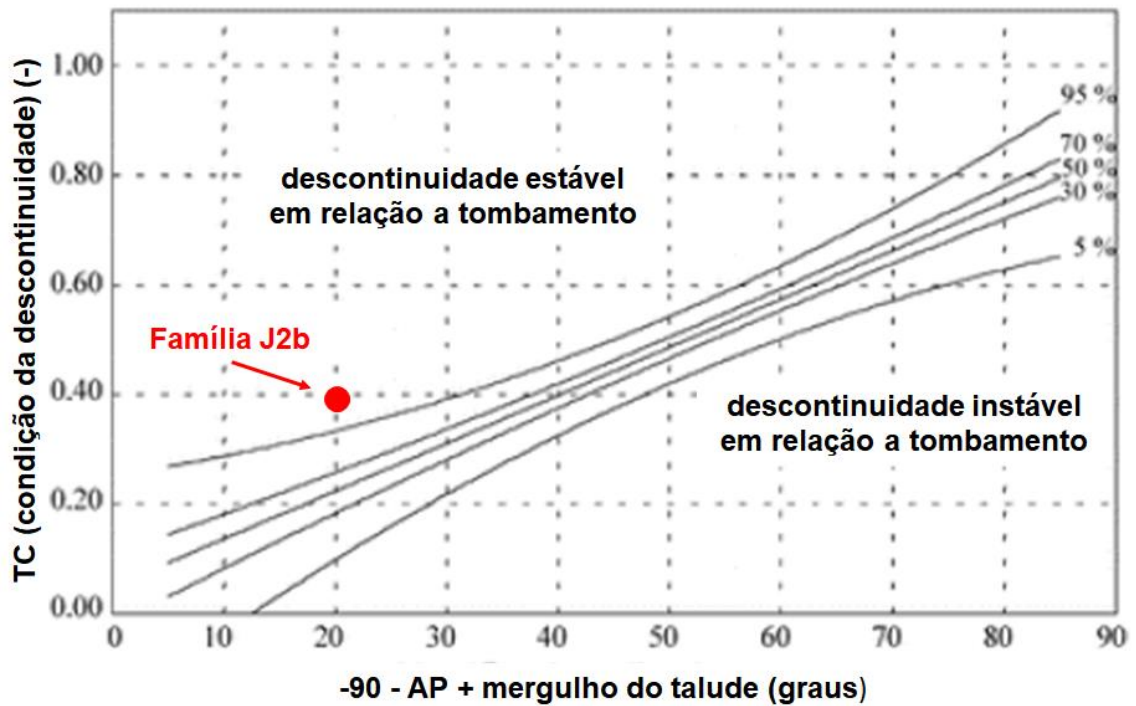
Figura 59: Análise de estabilidade da família J2b – tombamento de blocos.

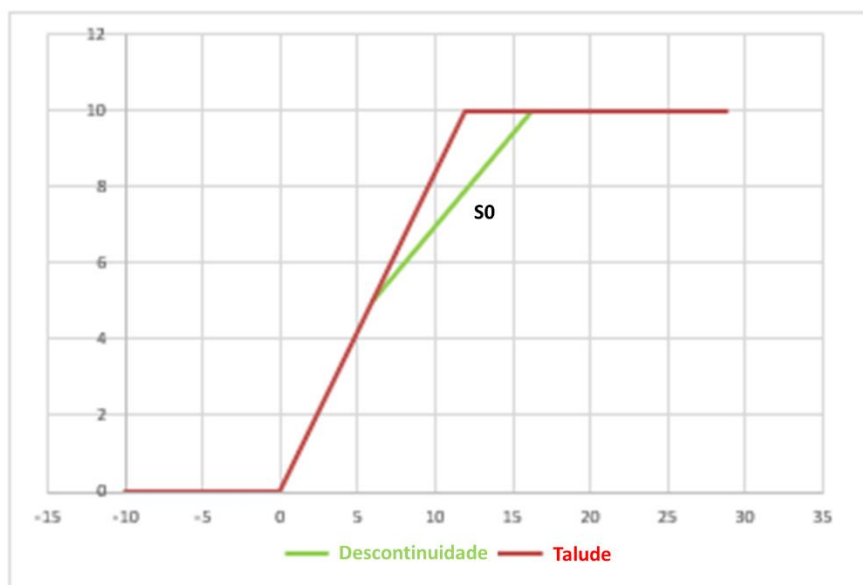
Figura 60: Ilustração das relações geométricas entre descontinuidade S0 e talude.

Nessas análises, a família S0 condiciona o valor mais baixo de SMR obtido, 20, classificado como um maciço muito ruim, completamente instável, com possíveis rupturas planares grandes e circulares. Isto é corroborado pelo que se observou em campo e tem respaldo nas condicionantes geométricas obtidas via análise cinemática (Figura 60).

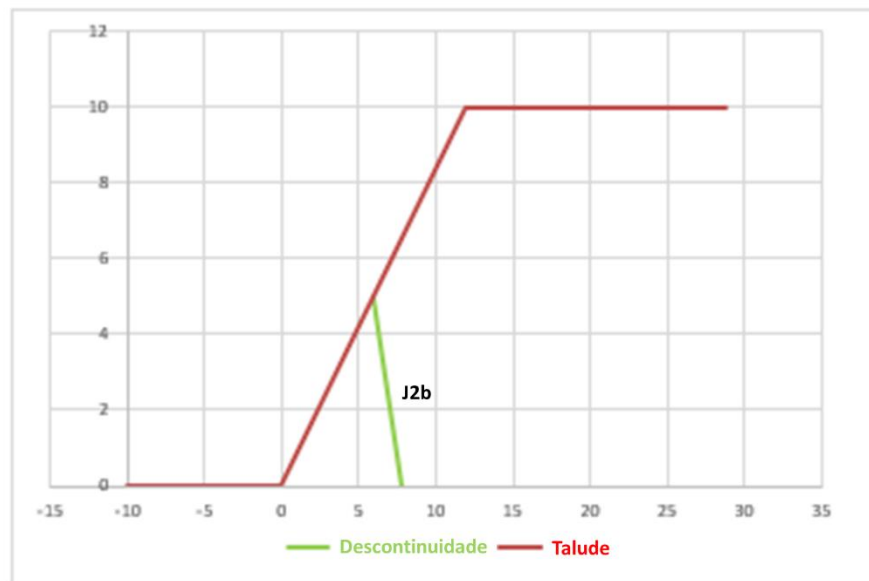
Figura 63: Ilustração das relações geométricas entre descontinuidade J2b e talude.
